รายงานผลการปฏิบัติตามเงื่อนไขของมาตรการป้องกันและแก้ไขผลกระทบสิ่งแวดล้อมและมาตรการติดตามตรวจสอบคุณภาพสิ่งแวดล้อม โครงการ KANTARY HILLS HOTEL อำเภอเมืองเชียงใหม่ จังหวัดเชียงใหม่ ระหว่างเดือน มกราคม – มิถุนายน 2569 โครงการฯ ได้ดำเนินนโยบายในการตรวจสอบและรักษาคุณภาพสิ่งแวดล้อมควบคู่กับการดำเนินกิจการของโครงการฯ เพื่อตอบสนองพระราชบัญญัติส่งเสริมและรักษาคุณภาพสิ่งแวดล้อมแห่งชาติ พ.ศ. 2535 ทางโครงการฯ จึงได้ดำเนินการติดตามตรวจสอบคุณภาพสิ่งแวดล้อมตามแนวทางในหนังสือแจ้งผลการพิจารณา รายงานที่ ทส.1009 / 8617 ลงวันที่ 23 สิงหาคม 2548 ของสำนักงานนโยบายและแผนทรัพยากรธรรมชาติและสิ่งแวดล้อม (หน้าที่ ง-2 ภาคผนวก ง) โดยทางโครงการฯ ได้ดำเนินการติดตามตรวจสอบและจัดทำรายงานผลการปฏิบัติตามเงื่อนไขของมาตรการป้องกันและแก้ไขผลกระทบสิ่งแวดล้อมและมาตรการติดตามตรวจสอบคุณภาพสิ่งแวดล้อมระยะดำเนินการ เพื่อนำเสนอสำนักงานฯ พิจารณาเป็นประจำทุก 6 เดือน

| ชื่อโครงการ | โครงการ KANTARY HILLS HOTEL |
| จัดทำโดย | บริษัท เมทริกซ์ แอสโซซิเอทส์ จำกัด |

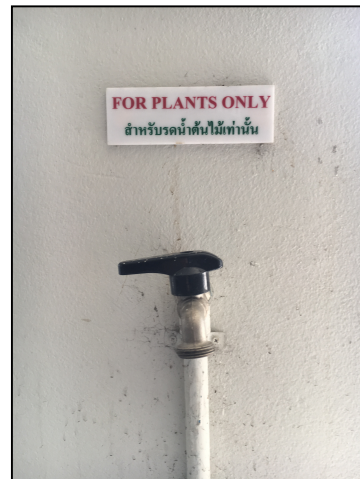
**ภาพที่ 1-5** น้ำทิ้งที่ผ่านการบำบัด

น้ำทิ้งหลังการบำบัดด้วยระบบบำบัดน้ำเสียแล้ว จะถูกนำกลับมาใช้ประโยชน์ในการรดน้ำต้นไม้บริเวณพื้นที่สีเขียวโครงการฯ ทั้งหมด (ภาพที่ 1-5)

| เงื่อนไขตามมาตรการป้องกัน และแก้ไขผลกระทบ<br>สิ่งแวดล้อม | ผลการปฏิบัติตาม<br>เงื่อนไข | | รายละเอียดการปฏิบัติตามเงื่อนไข | ปัญหาและแนว<br>ทางแก้ไข | เอกสารอ้างอิง |
|---|---|---|---|---|---|
| - จัดให้มีการนำน้ำทิ้ง (น้ำเสียที่ผ่านการบำบัดแล้ว)<br>มาหมุนเวียนใช้ป็นน้ำสำหรับรดน้ำต้นไม้บริเวณ<br>พื้นที่สีเขียวภายในโครงการโดยไม่มีการระบาย<br>น้ำทิ้งออกนอกโครงการ ยกเว้นในช่วงฤดูฝน | ✓ | - | ทางโครงการฯ ได้ดำเนินการนำน้ำทิ้งที่<br>ผ่านการบำบัดจากระบบบำบัดน้ำเสียของ<br>โครงการฯ กลับมาหมุนเวียนใช้ป็นน้ำ<br>สำหรับรดน้ำต้นไม้บริเวณพื้นที่สีเขียว<br>ภายในโครงการฯ | - | ภาพที่ 1-5 |

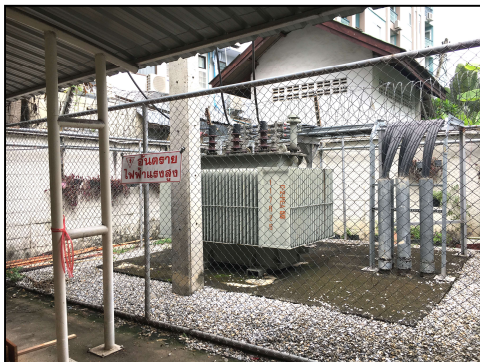
ภาพที่ 1-8 ระบบไฟฟ้าหลัก

เมื่อเปิดดำเนินโครงการฯ จะมีปริมาณความต้องการใช้ไฟฟ้าประมาณ 1000 KVA ซึ่งจะได้รับการบริการกระแสไฟฟ้าจากการไฟฟ้าส่วนภูมิภาค จังหวัดเชียงใหม่โดยโครงการฯ จะติดตั้งหม้อแปลงไฟฟ้าขนาด 1600 KVA (ภาพที่ 1-8) เพื่อลดแรงดันไฟฟ้าจากไฟฟ้าแรงสูงเป็นแรงดันต่ำเข้าสู่แผงไฟฟ้าหลัก ซึ่งจะจ่ายไฟฟ้าไปยังแต่ละส่วนของโครงการฯ ต่อไป

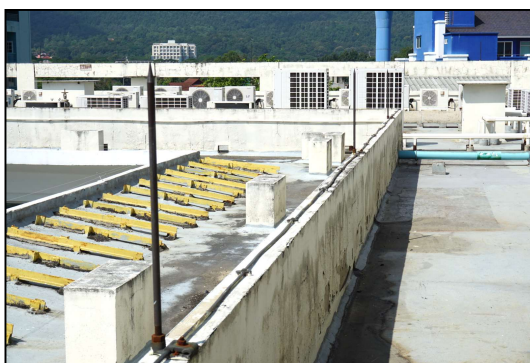
ภาพที่ 1-10 เสาหล่อฟ้า

นอกจากนี้ยังจัดให้มีระบบสาย และเสาหล่อฟ้า (ภาพที่ 1-10) เพื่อป้องกันฟ้าผ่า ให้เป็นไปตามข้อกำหนดของการไฟฟ้าส่วนภูมิภาค

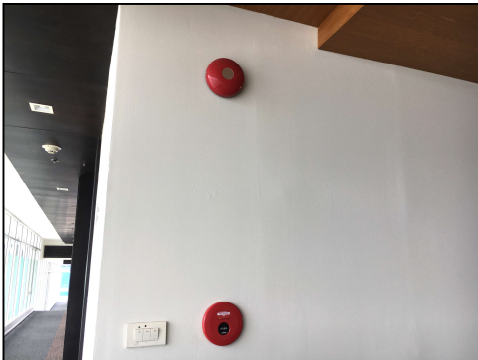
| <p><b>ภาพที่ 1-12</b> แผงควบคุม</p> | <p><b>ภาพที่ 1-13</b> อุปกรณ์แจ้งเหตุ</p> |

(ข) อุปกรณ์แจ้งเหตุ ทำงานโดยติดตั้งทั้งระบบอัตโนมัติ และระบบแจ้งเหตุที่ใช้มือ  
ซึ่งประกอบไปด้วย ชุดกดแจ้งเหตุแบบใช้มือ (Manual Push Station) (ภาพที่ 1-13) ทางโครงการเลือกใช้แบบทุบกระจก  
(Break glass Station) เครื่องตรวจจับควัน (Smoke Detector) (ภาพที่ 1-14) และเครื่องตรวจจับความร้อน (Heat  
Detector) (ภาพที่ 1-15)

(ค) อุปกรณ์ส่งสัญญาณเตือนเหตุเพลิงไหม้ (Alarm Bell) เป็นแบบกระดิ่งโดยจะติดตั้งคู่กับ  
ชุดกดแจ้งเหตุ (ภาพที่ 1-13)

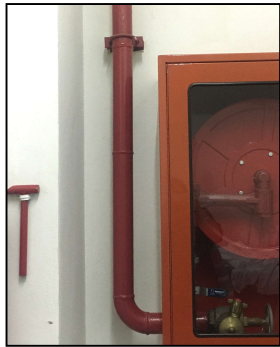
| <p><b>ภาพที่ 1-16</b> ท่อเย็น</p> | <p><b>ภาพที่ 1-17</b> ตู้ดับเพลิง</p> |

(ก) ท่อยืน (Stand Pipe System) ใช้ระบบ Wet Pipe System ติดตั้งที่ชั้นล่างสุดไปยังชั้นบนสุดของอาคาร เชื่อมกับหัวรับน้ำดับเพลิงภายนอกอาคาร และถังเก็บน้ำใต้ดินโดยมีปริมาณการจ่ายน้ำรวม 45 ลิตร/วินาที (ภาพที่ 1-16)

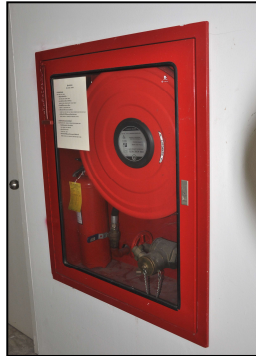
(ข) ตู้หัวฉีดน้ำดับเพลิง (Fire Hose Cabinet) ประกอบด้วยหัวต่อสายฉีดน้ำดับเพลิง และสายฉีดน้ำดับเพลิงขนาดเส้นผ่านศูนย์กลาง 4 นิ้ว สายฉีดน้ำดับเพลิงยาว 30 เมตร หัวต่อสายฉีดน้ำดับเพลิงชนิดข้อต่อสวมเร็วขนาดเส้นผ่านศูนย์กลาง 65 มิลลิเมตร และเครื่องดับเพลิงมือถือ (ภาพที่ 1-17)

เครื่องดับเพลิงแบบมือถือ เป็นชนิดผงเคมีแห้งขนาด 4 กิโลกรัม ติดตั้งสูงจากระดับพื้น 1.50 เมตร และในตู้หัวฉีดน้ำดับเพลิงทุกตู้ (ภาพที่ 1-17 และภาพที่ 1-19)

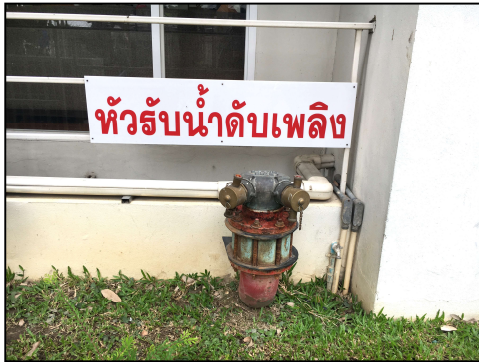
| <p><b>ภาพที่ 1-18</b> หัวรับน้ำดับเพลิงนอกอาคาร</p> | |

(ค) หัวรับน้ำดับเพลิงนอกอาคาร (Fire Department Connector) มีขนาดเส้นผ่านศูนย์กลาง 2.5 นิ้ว ติดตั้งไว้เพื่อรับน้ำจากรถน้ำดับเพลิง (ภาพที่ 1-18)

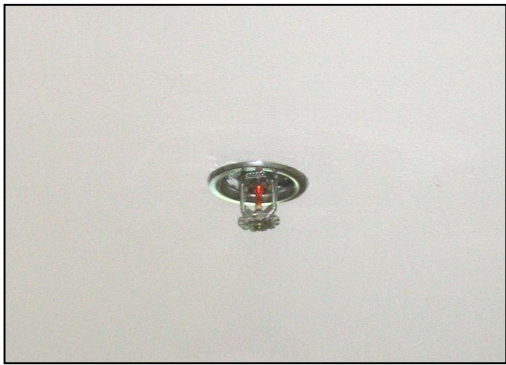
| <p><u>ภาพที่ 1-19</u> ถังดับเพลิง</p> | <p><u>ภาพที่ 1-20</u> ระบบจ่ายน้ำอัตโนมัติ</p> |

เป็นระบบที่ทำงานอัตโนมัติเมื่ออุณหภูมิภายในห้องสูงขึ้นประมาณ 50 องศาเซลเซียส และจะมีสัญญาณแจ้งมายังห้องควบคุมให้ทราบว่าจะเกิดเพลิงไหม้ขึ้นได้ โดยจะติดตั้งครอบคลุมพื้นที่ในแต่ละชั้นของอาคาร (ภาพที่ 1-20)

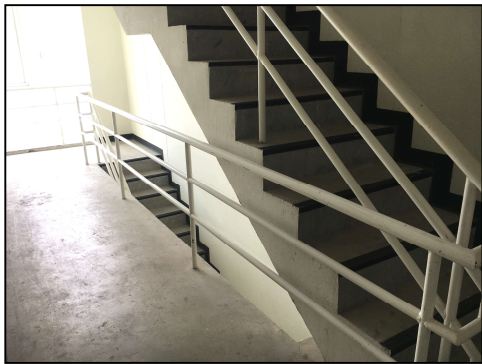
| <p><u>ภาพที่ 1-21</u> บันไดหนีไฟ</p> | <p><u>ภาพที่ 1-22</u> บ้ายบอกทางหนีไฟ</p> |

ทางโครงการฯ จัดให้มีบันไดหนีไฟจำนวน 2 บันได ภายในอาคาร อยู่บริเวณปีกซ้ายและปีกขวาของอาคาร ประตูทางออกเป็นชนิดบานเปิดออกสู่ภายนอกทำจากวัสดุทนไฟ และมีอุปกรณ์บังคับให้ประตูสามารถปิดได้เอง (ภาพที่ 1-21)

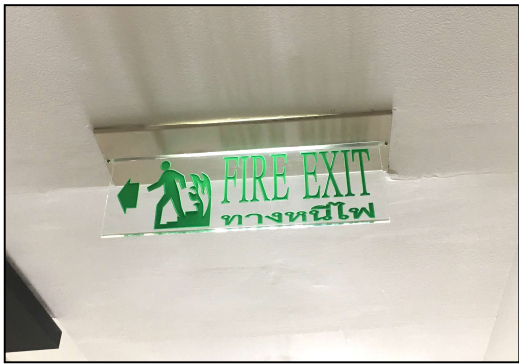
เป็นป้ายพลาสติกชนิดเรืองแสงและมีตัวอักษร Fire Exit ที่เปล่งสะท้อนออกมาให้เห็นได้ชัดเมื่อไฟดับ บ้ายมีลักษณะเป็นกล่อง ภายในบรรจุหลอดฟลูออเรสเซนต์ มีตำแหน่งติดตั้งบริเวณทางเข้า-ออก ของบันไดหนีไฟ (ภาพที่ 1-22)

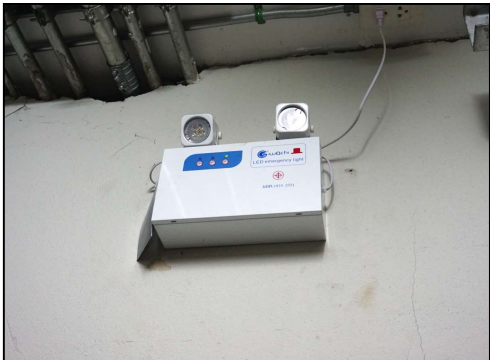
| <p align="center"><b>ภาพที่ 1-23</b> ไฟฉุกเฉิน</p> | <p align="center"><b>ภาพที่ 1-24</b> จุฬารวมพล</p> |

เป็นชนิดใช้พลังงานแบตเตอรี่แห้ง สามารถสำรองไฟได้นาน 2 ชั่วโมง ในกรณีไฟดับ เครื่องจะทำงานอัตโนมัติโดยส่องแสงออกมาเพื่อให้มองเห็นทางเดินได้ (ภาพที่ 1-23)

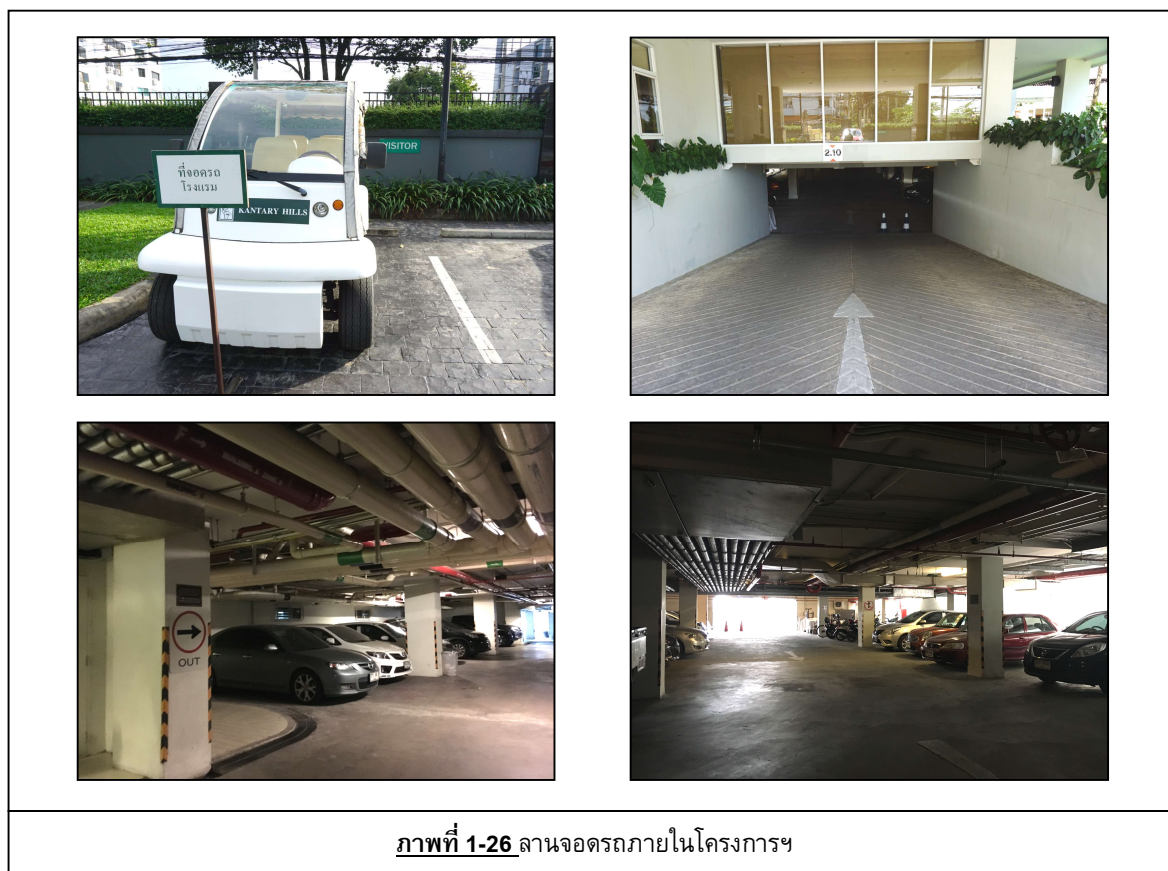
ภาพที่ 1-26 ลานจอดรถภายในโครงการฯ

โครงการฯ จัดให้มีที่จอดรถยนต์ทั้งหมด 96 คัน โดยที่จอดรถใต้ดินจอดได้ 72 คัน และที่จอดรถด้านหน้า และด้านข้างของอาคารโรงแรมอีก 24 คัน (ภาพที่ 1-26 และหน้าที่ย-15 ภาคผนวก ง)

| เงื่อนไขตามมาตรการป้องกัน และแก้ไขผลกระทบ<br>สิ่งแวดล้อม | ผลการปฏิบัติตาม<br>เงื่อนไข | | รายละเอียดการปฏิบัติตามเงื่อนไข | ปัญหาและแนว<br>ทางแก้ไข | เอกสารอ้างอิง |
|---|---|---|---|---|---|
| - จัดให้มีที่จอดรถสำหรับรถโดยสารขนาดใหญ่ที่รับส่ง<br>ผู้ใช้บริการของโรงแรม จำนวน 5 คัน เพื่อลดการกีดขวาง<br>การจราจรภายในซอยนิมมานเหมินท์ 12 | ✓ | - | ทางโครงการฯ ได้ดำเนินการจัดให้มีที่จอด<br>รถโดยสาร เพื่อรับส่งผู้ใช้บริการของโรงแรม<br>เพื่อลดการกีดขวางการจราจรภายในซอย<br>นิมมานเหมินท์ 12 | - | ภาพที่ 1-26 |

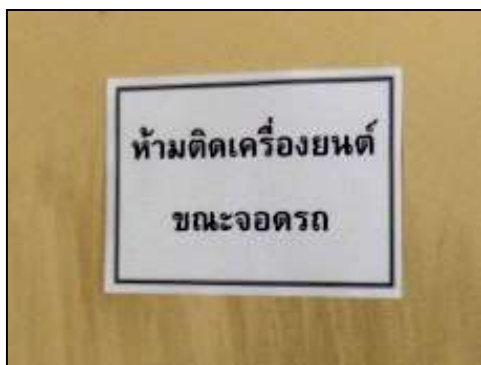
**ภาพที่ 2-5** ป้ายห้ามติดเครื่องยนต์ขณะจอดรถยนต์

| เงื่อนไขตามมาตรการป้องกัน และแก้ไขผลกระทบ<br>สิ่งแวดล้อม | ผลการปฏิบัติตาม<br>เงื่อนไข | | รายละเอียดการปฏิบัติตามเงื่อนไข | ปัญหาและแนว<br>ทางแก้ไข | เอกสารอ้างอิง |
|---|---|---|---|---|---|
| - จัดให้มีป้ายดับเครื่องยนต์บริเวณพื้นที่จอดรถของ<br>โครงการฯ | ✓ | - | ทางโครงการฯ ได้ดำเนินการติดป้ายห้าม<br>ติดเครื่องยนต์ขณะจอดรถ | - | ภาพที่ 2-5 |
