รายงานผลการปฏิบัติตามเงื่อนไขของมาตรการป้องกัน และแก้ไขผลกระทบสิ่งแวดล้อม และมาตรการติดตามตรวจสอบคุณภาพสิ่งแวดล้อม โรงแรมเคปพันวา จังหวัดภูเก็ต ประจำปีเดือน มกราคม – มิถุนายน 2569 โรงแรม เคปพันวา ได้ดำเนินนโยบายในการรักษาคุณภาพสิ่งแวดล้อมควบคู่กับการดำเนินกิจการของโรงแรมฯ เพื่อตอบสนองพระราชบัญญัติส่งเสริม และรักษาคุณภาพสิ่งแวดล้อมแห่งชาติ พ.ศ. 2535 โดยดำเนินการติดตามตรวจสอบคุณภาพสิ่งแวดล้อมตามแนวทางในหนังสือที่ วพ. 0504/7734 (หน้าที่ ง-1 ภาคผนวก ง) โดยทางโรงแรมเคปพันวาได้ทำการติดตามตรวจสอบ และจัดทำรายงานผลการปฏิบัติตามเงื่อนไขของมาตรการป้องกัน และแก้ไขผลกระทบสิ่งแวดล้อม และมาตรการติดตามตรวจสอบคุณภาพสิ่งแวดล้อมเพื่อนำเสนอสำนักงานฯ พิจารณาเป็นประจำทุก 6 เดือน

| ชื่อโครงการ | โครงการ โรงแรมเคปพันวา จังหวัดภูเก็ต |
| จัดทำโดย | บริษัท เอส พี เอส คอนซัลติ้ง เซอร์วิส จำกัด |

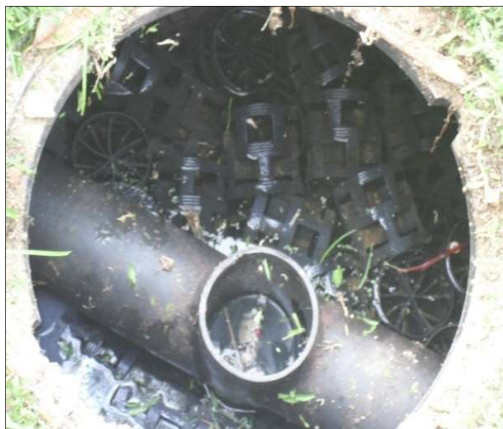
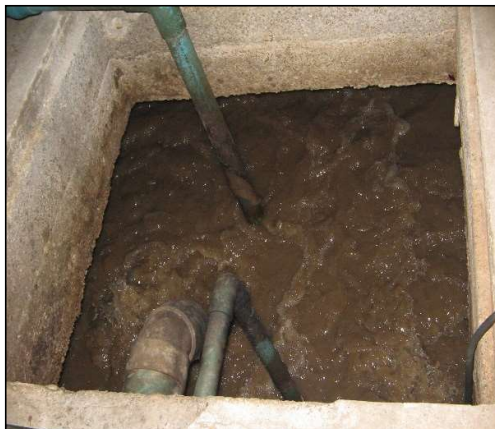
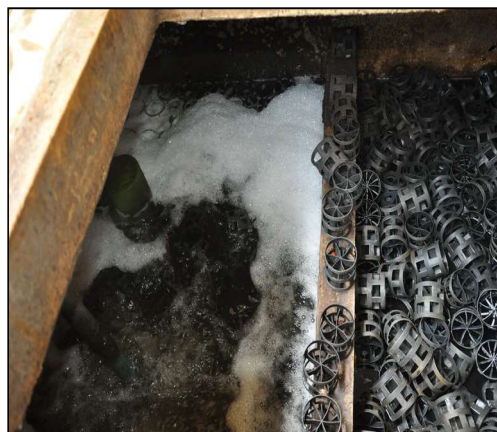
ภาพที่ 1-5 ระบบบำบัดน้ำเสียของโรงแรมเคปพันวา

ระบบบำบัดน้ำเสียของโรงแรมฯ ในปัจจุบันแยกออกได้เป็น 3 ส่วนใหญ่ๆ (ภาพที่ 1-5 ) คือ

1.ระบบบ่อเกรอะและบ่อกรองไร้อากาศ (SAF)

2.ระบบบำบัดน้ำเสียแบบตะกอนเร่ง (อาคาร C)

3.ระบบบำบัดน้ำเสียแบบตะกอนเร่ง (อาคาร E)

4.ระบบบำบัดน้ำเสียแบบเติมอากาศแบบมีตัวกลาง  
(บริเวณเรือนเพาะชำ)

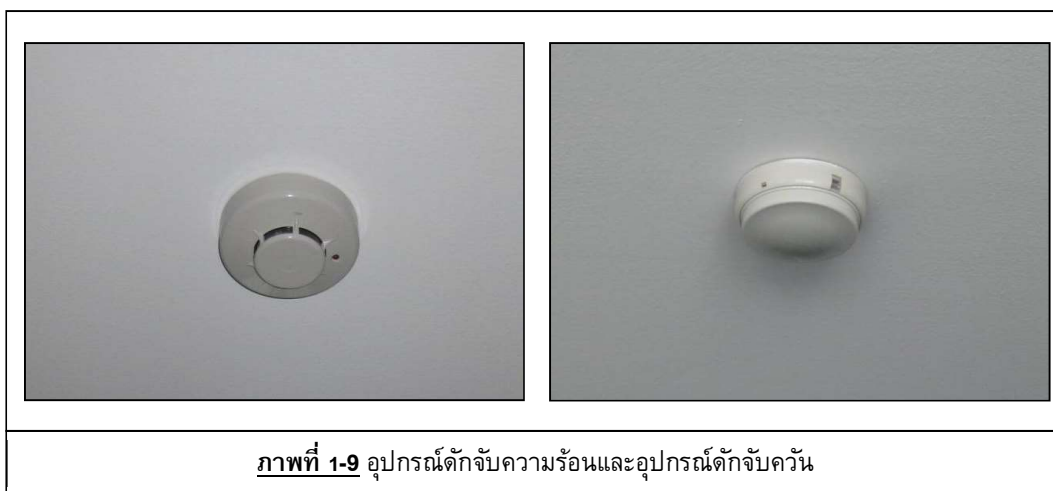
ภายในห้องพักแต่ละห้องได้ทำการติดตั้งระบบเตือนภัยมีรายละเอียดดังนี้ ด้วยอุปกรณ์ตรวจจับความร้อน (Heat Detector) (ภาพที่ 1-9) และที่ห้องเก็บของได้ติดตั้งอุปกรณ์ตรวจจับควัน (Smoke Detector) กรณีที่เกิดอัคคีภัยจะมีสัญญาณแจ้งให้เจ้าหน้าที่ของทางโรงแรมฯ ทราบจุดที่เกิดอัคคีภัย นอกจากนี้ทางโรงแรมฯ จัดให้มีอุปกรณ์ที่ใช้ในการดับเพลิงของโรงแรมฯ มีรายละเอียดดังนี้

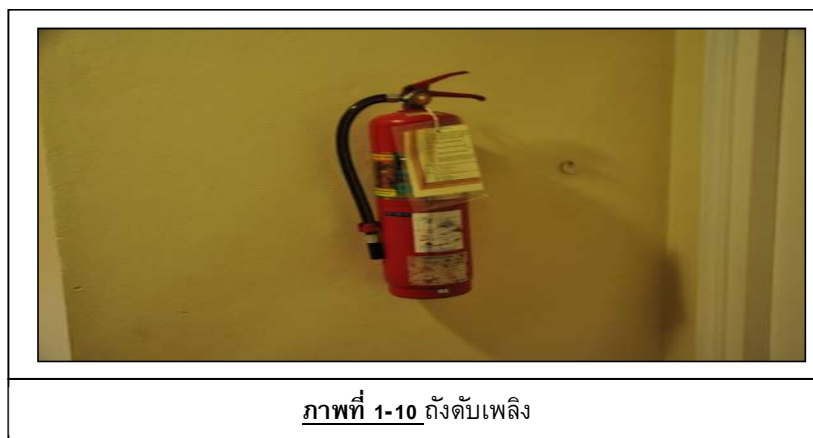
(2) **ถังน้ำดับเพลิงเคมี** ภายในอาคารโรงแรมฯ จะมีถังน้ำดับเพลิงเคมี ขนาด 10 ปอนด์ ทั้งหมด 40 ชุด กระจายอยู่ตามอาคารต่างๆ (เฉลี่ยแต่ละชั้นจะติดตั้งไว้จำนวน 2 ชุด คือด้านหัว และท้ายของชั้นนั้น) แต่ที่ ห้องเครื่อง ห้องครัว และอาคาร M จะเป็นถังขนาด 15 ปอนด์ ตำแหน่งละ 1 ถัง (ภาพที่ 1-10)

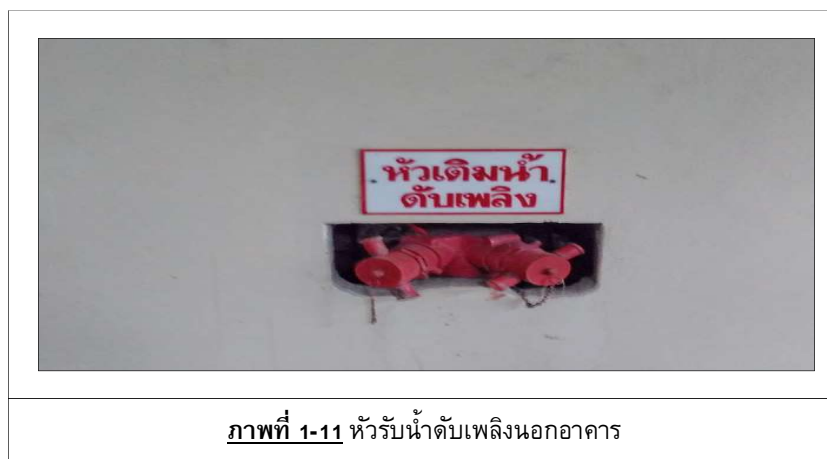
(3) **Hose Connection Outlet** จะเป็น Stand Pipe ที่ต่อออกมาจากท่อน้ำดับเพลิงในตัวอาคาร (ภาพที่ 1-11) โดยจะติดตั้งไว้พร้อมกับสายน้ำดับเพลิงตั้งอยู่เป็นจุดๆ กระจายอยู่ทุกอาคาร มีจำนวนทั้งสิ้น 9 จุด นอกจากนั้นในแต่ละชั้นได้ติดตั้งไฟฉุกเฉิน (Emergency Light) (ภาพที่ 1-12) Fire Hose Cabinet (ภาพที่ 1-13) และหน้าห้องพักรวมทั้งภายในห้องพักแต่ละห้องได้ติดตั้งหัวโปรยน้ำฝอย (Sprinkler) ไว้ด้วย (ภาพที่ 1-14) แหล่งน้ำดับเพลิงที่สำคัญของโรงแรมฯ มี 2 แหล่งคือ น้ำประปา และน้ำจากสระว่ายน้ำ โดยทางโรงแรมฯ ใช้เครื่องสูบน้ำประปาขึ้นไปเก็บไว้บนภูเขา ให้มีแรงดันน้ำสูงเพียงพอที่จะส่งน้ำลงมาใช้เมื่อมีเหตุเพลิงไหม้ เจ้าหน้าที่หรือบุคคลทั่วไปสามารถนำท่อจาก Fire Hose Cabinet มาต่อตรงที่หัวรับน้ำดับเพลิง เพื่อสูบน้ำดับเพลิงได้ทันทีจึงสะดวกต่อการใช้งานได้อย่างทันที่ นอกจานี้ยังสามารถใช้น้ำจากสระว่ายน้ำ (ภาพที่ 1-4) ซึ่งมีความจุประมาณ 400 ลูกบาศก์เมตรมาใช้ดับเพลิงได้อีกด้วย โดยเมื่อเกิดเพลิงไหม้เจ้าหน้าที่ของโรงแรมฯ จะดำเนินการให้เครื่องสูบน้ำ (ภาพที่ 1-15) ซึ่งอยู่ในห้องเครื่องชั้นล่างของอาคาร C ทำหน้าที่สูบน้ำจากสระว่ายน้ำ ซึ่งอยู่ใกล้กับอาคาร C ซึ่งมีความสามารถในการสูบน้ำเท่ากับ 300 แกลลอนต่อนาที โดยใช้น้ำมันโซล่าเป็นเชื้อเพลิง

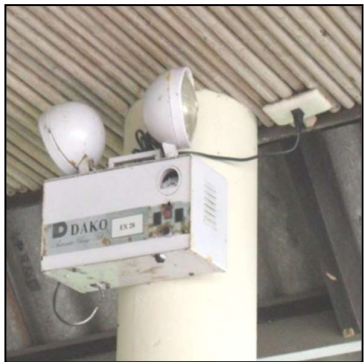
| <p><b>ภาพที่ 1-12</b> ไฟส่องสว่างฉุกเฉิน</p> | <p><b>ภาพที่ 1-13</b> ตู้ดับเพลิง</p> |

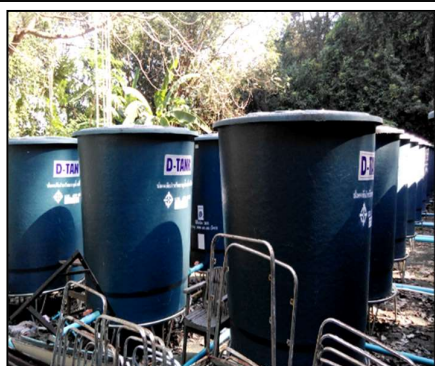
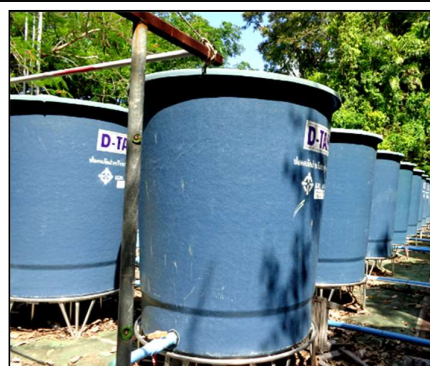
ภาพที่ 1-16 ถังเก็บน้ำ

แหล่งน้ำสำหรับใช้ภายในโรงแรมฯ ได้มาจากการประปาส่วนภูมิภาคจังหวัดภูเก็ต โดยน้ำประปาจากท่อ Main จะสูบมาเก็บที่ถังเก็บน้ำ (ภาพที่ 1-16) บริเวณเชิงเขาขนาดความจุ 140 ลูกบาศก์เมตร จากนั้นจะสูบขึ้นไปเก็บไว้ใน ถังบนภูเขาที่อยู่ในพื้นที่โรงแรมฯ ขนาด 70 ลูกบาศก์เมตร และจ่ายน้ำในถังนี้เพื่อนำไปใช้ภายในโรงแรมฯ โดยใช้แรงโน้มถ่วงของโลก ทั้งนี้ น้ำใช้ภายในโรงแรมฯ สามารถแบ่งออกได้ดังนี้

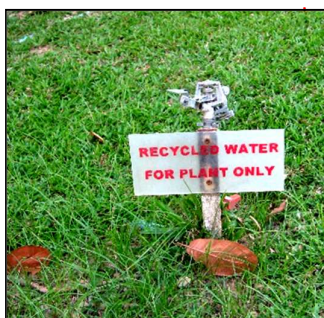
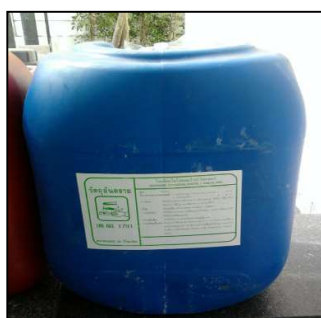
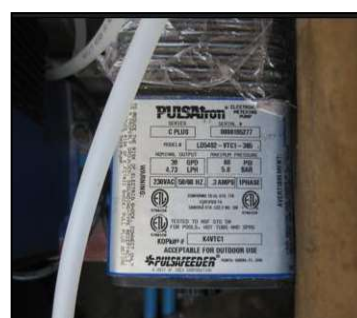
ภาพที่ 1- 17 การใช้ประโยชน์น้ำทิ้งที่ผ่านระบบบำบัดแล้ว

การเติมคลอรีน เหลว 10 %ในน้ำทิ้งหลังบำบัด ก่อนนำมารดต้นไม้ต้นไม้

เครื่องเติมคลอรีนอัตโนมัติ

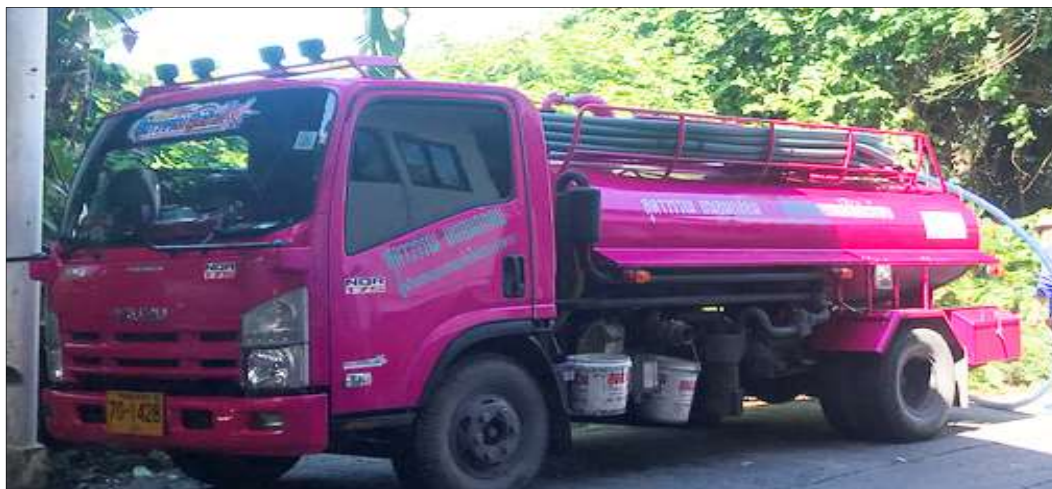
ภาพที่ 2-1 การดำเนินการสูบน้ำจากบ่อเกรอะ

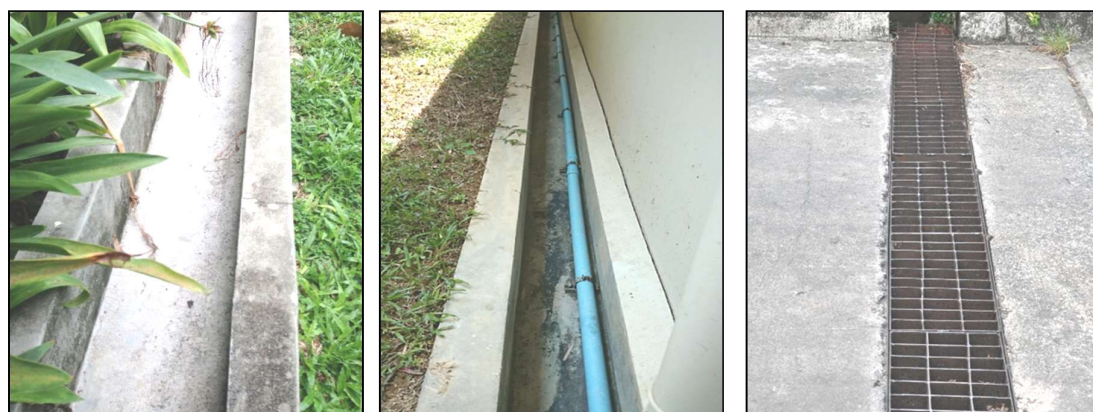
ภาพที่ 2-3 รางระบายน้ำฝนภายในโครงการฯ

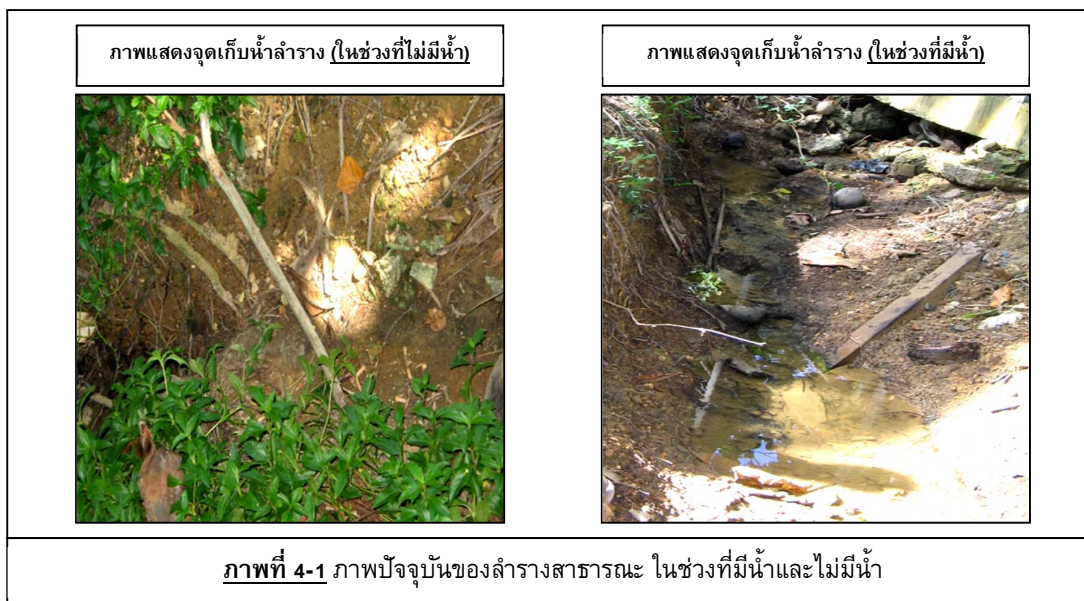
การติดตามตรวจสอบแหล่งน้ำในลำรางสาธารณะ ทางโรงแรมฯ ได้ทำหนังสือชี้แจงการเปลี่ยนแปลงรายละเอียดของการปฏิบัติตามมาตรการให้ทางสำนักงานนโยบายและแผนทรัพยากรธรรมชาติและสิ่งแวดล้อมรับทราบแล้ว โดยชี้แจงว่าทางโรงแรมฯ สามารถเก็บตัวอย่างน้ำลำรางสาธารณะในช่วงเวลาที่มีน้ำค้างในลำรางเท่านั้น ซึ่งในเดือน เมษายน 2569 ทางโรงแรมฯ สามารถเก็บตัวอย่างในลำรางสาธารณะได้ เพราะมีน้ำค้างในลำรางสาธารณะอยู่พอสมควร (เปรียบเทียบได้ดังรูป)
