# บทที่ 5

ผลการดำเนินงานตามแผนปฏิบัติการป้องกันแก้ไข  
และติดตามตรวจสอบผลกระทบสิ่งแวดล้อม  
ปีงบประมาณ พ.ศ.2569

ในปีงบประมาณ พ.ศ. 2569 กรมชลประทานได้ตั้งงบประมาณการดำเนินงานตามแผนปฏิบัติการป้องกันแก้ไขและติดตามตรวจสอบผลกระทบสิ่งแวดล้อม โครงการประจักษ์น่าน้ำโพธิ์ประทับช้าง จังหวัดพิจิตร วงเงินงบประมาณ 2,500,000 บาท และโอนจัดสรรงบประมาณฯ ดังกล่าวไปยังหน่วยงานต่างๆ ที่เกี่ยวข้องเพื่อดำเนินงานตามแผนปฏิบัติการป้องกันแก้ไขผลกระทบสิ่งแวดล้อม จำนวน 11 แผนงาน

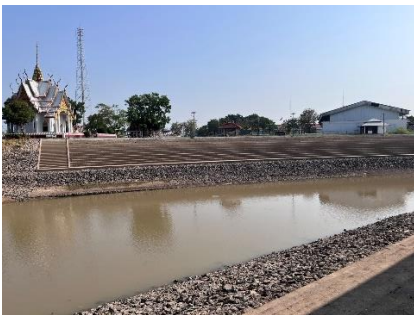
| จุดเก็บตัวอย่าง | พิกัดตำแหน่ง | ลักษณะพื้นที่เก็บตัวอย่าง |
|---|---|---|
| SW1 บริเวณ<br>วัดท่าบัวทอง | 16.31042,<br>100.27275 | <p>สภาพแวดล้อมโดยรอบ : เวลา 09.46 น.<br/>น้ำไหลช้า บริเวณโดยรอบเป็นแหล่งชุมชน<br/>ลักษณะตัวอย่างน้ำ : น้ำมีสีเหลืองขุ่น<br/>เล็กน้อย มีตะกอนเหลือง ไม่มีกลิ่น พบ<br/>คราบแพลงก์ตอนบนผิวน้ำ</p> |

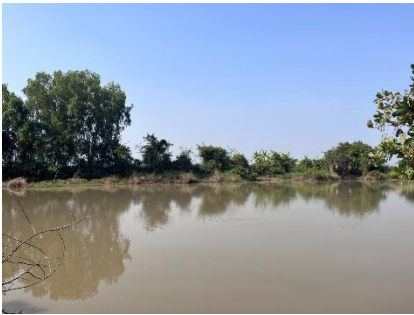
| จุดเก็บตัวอย่าง | พิกัดตำแหน่ง | ลักษณะพื้นที่เก็บตัวอย่าง |
|---|---|---|
| SW2 หนอง<br>ระวาง | 16.29713,<br>100.24912 | <p>สภาพแวดล้อมโดยรอบ : เวลา 10.05 น.<br/>น้ำนิ่ง มีผักตบชวาริมตลิ่งเล็กน้อย บริเวณ<br/>โดยรอบเป็นพื้นที่เกษตรกรรม พบจุดน้ำทิ้ง<br/>ลักษณะตัวอย่างน้ำ : น้ำมีสีเหลืองขุ่น มี<br/>ตะกอนเล็กน้อย ไม่มีกลิ่น พบคราบ<br/>แพลงก์ตอนบนผิวน้ำ</p> |

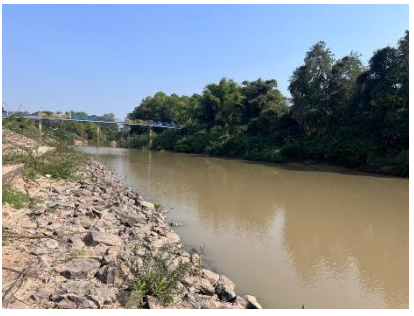
| จุดเก็บตัวอย่าง | พิกัดตำแหน่ง | ลักษณะพื้นที่เก็บตัวอย่าง |
|---|---|---|
| SW3 บริเวณ<br>วัดไผ่ท่าโพเหนือ | 16.28724,<br>100.25384 | <p>สภาพแวดล้อมโดยรอบ : เวลา 10.22 น.<br/>น้ำไหลช้า บริเวณโดยรอบเป็นแหล่งชุมชน<br/>ลักษณะตัวอย่างน้ำ : น้ำมีสีเหลืองขุ่น มี<br/>ตะกอนเล็กน้อย ไม่มีกลิ่น พบคราบแพลงก์<br/>ตอนบนผิวน้ำ</p> |

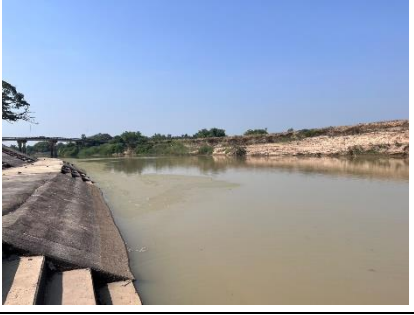
| จุดเก็บตัวอย่าง | พิกัดตำแหน่ง | ลักษณะพื้นที่เก็บตัวอย่าง |
|---|---|---|
| SW4 หวังาน<br>ประตูละบายน้ำ<br>โพธิ์ประทับช้าง | 16.24172,<br>100.25170 | <p>สภาพแวดล้อมโดยรอบ : เวลา 11.27 น.<br/>น้ำไหลช้า บริเวณโดยรอบเป็นพื้นที่<br/>เกษตรกรรม<br/>ลักษณะตัวอย่างน้ำ : น้ำมีสีเหลืองขุ่น มี<br/>ตะกอนเล็กน้อย พบคราบแพลงก์ตอนบน<br/>ผิวน้ำ</p> |

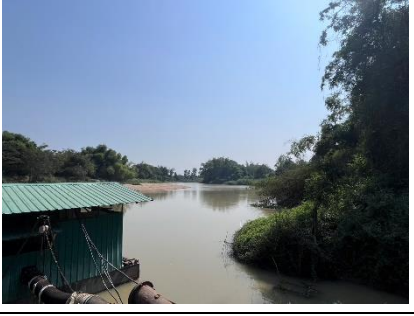
| จุดเก็บตัวอย่าง | พิกัดตำแหน่ง | ลักษณะพื้นที่เก็บตัวอย่าง |
|---|---|---|
| SW5 บริเวณหมู่<br>2 ตำบลบางลาย | 16.21175,<br>100.24944 | <p>สภาพแวดล้อมโดยรอบ : เวลา 11.49 น.<br/>น้ำไหลช้า บริเวณโดยรอบเป็นพื้นที่<br/>เกษตรกรรม พบจุดน้ำทิ้ง<br/>ลักษณะตัวอย่างน้ำ : น้ำมีสีเหลืองขุ่น<br/>มีตะกอนเล็กน้อย ไม่มีกลิ่น พบคราบ<br/>แพลงก์ตอนบนผิวน้ำ</p> |

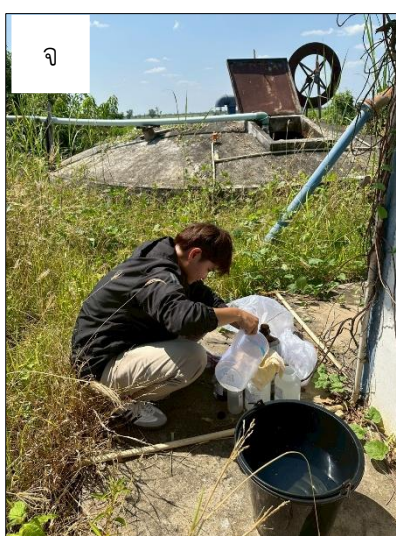
ภาพที่ 5.2.3-6 การเก็บตัวอย่างน้ำใต้ดินจากบ่อบาดาลในพื้นที่โครงการประจวบชัยน้ำโพธิ์ประทับช้าง

(ก) GW-PP03 บ่อบาดาลวัดธัมมธโรธรรมาราม (ข) GW-PP04 บ่อบาดาลวัดบางลายใต้

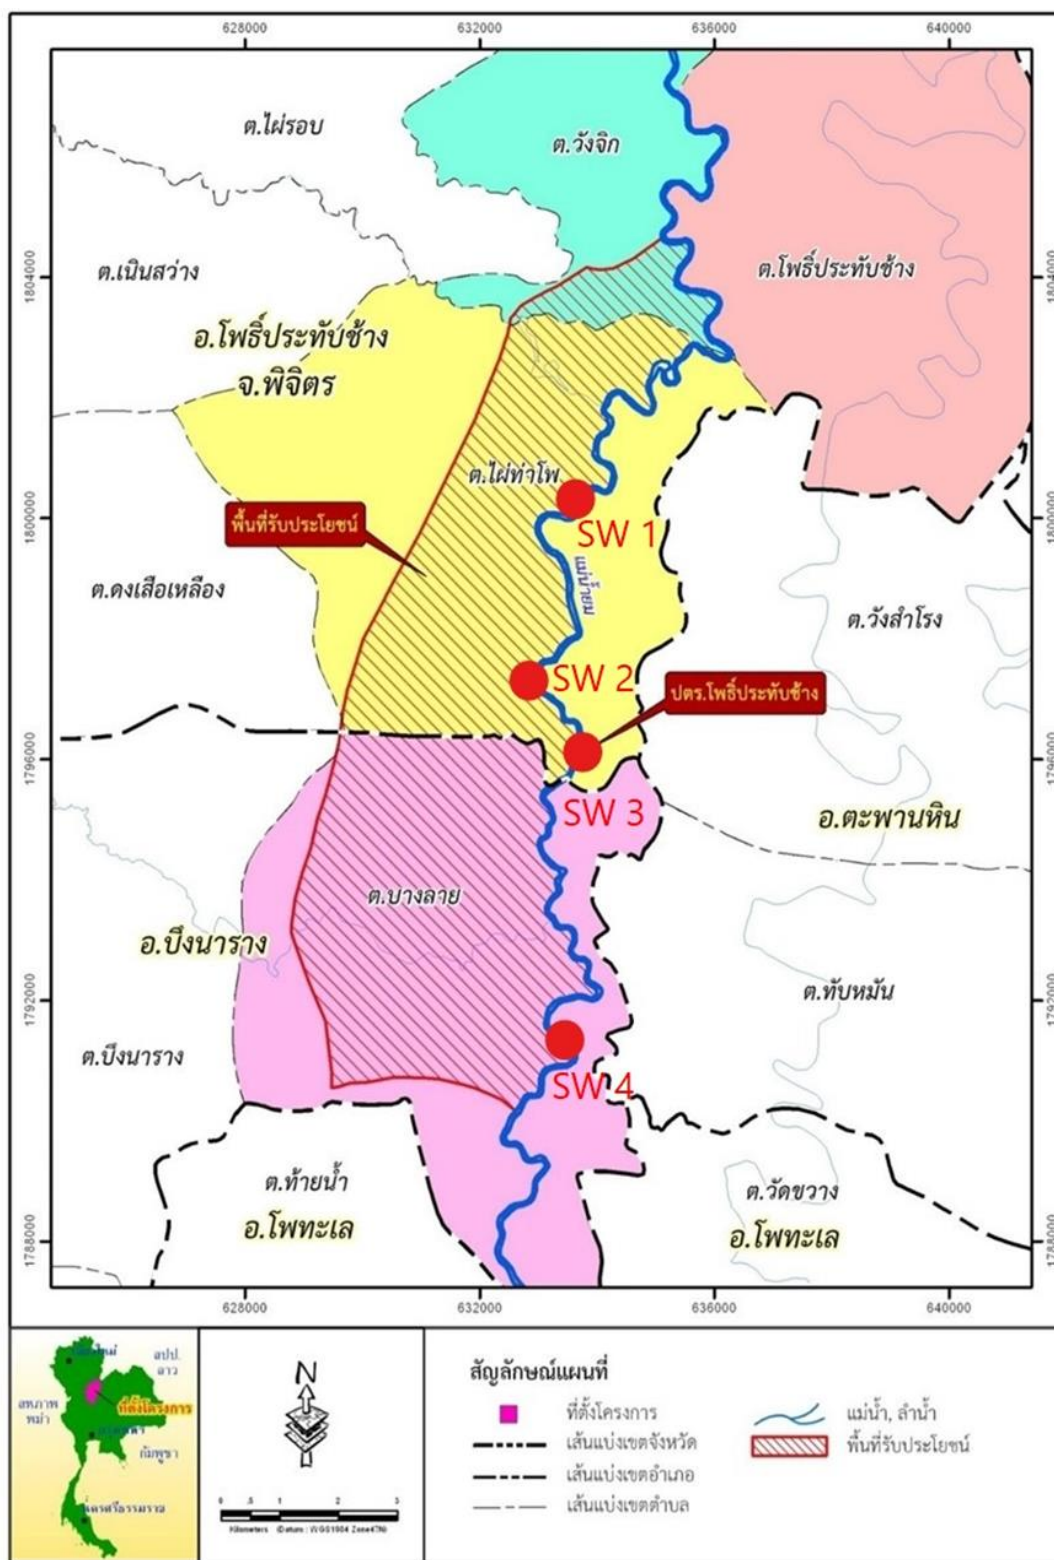
ภาพที่ 5.2.5-1 สถานีเก็บตัวอย่างโครงการประจักษ์นํ้าโพธิ์ประทับช้าง จังหวัดพิจิตร

| สถานี | จุดเก็บตัวอย่าง | พิกัด | |
|---|---|---|---|
| 3 | ห้วงงานประตุน้ำ ต.ไผ่ท่าโพ อ.โพธิ์ประทับช้าง จ.พิจิตร | 633862 | 1796129 |
| 4 | บริเวณสะพานโรงเรียนวัดบ้านบางลายเหนือ ต.บางลาย อ.บึงนาราง จ.พิจิตร | 633421 | 1791321 |

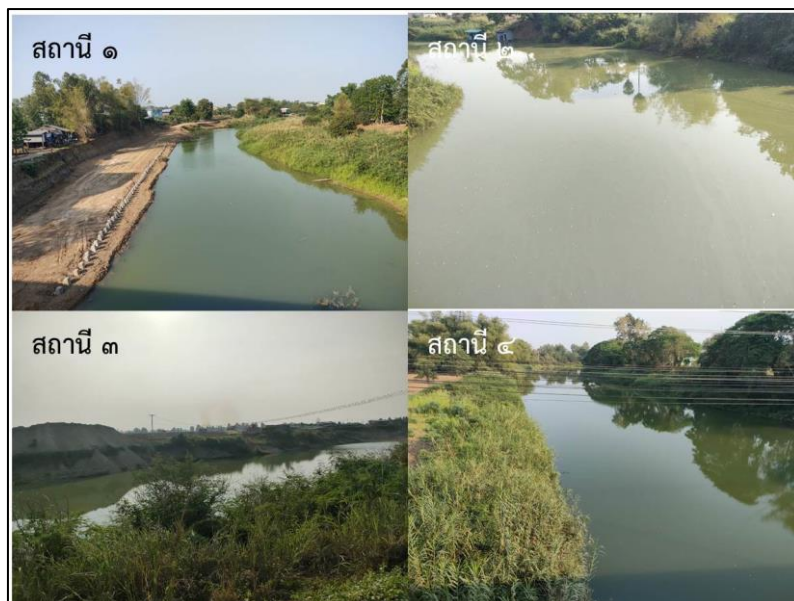
ภาพที่ 5.2.5-2 พื้นที่เก็บตัวอย่างทั้ง 4 สถานี ของโครงการประสูบน้ำโพธิ์ประทับช้าง

ลักษณะพื้นที่ของจุดดำเนินการสำรวจเพื่อเก็บตัวอย่างทรัพยากรจำนวน 4 จุดสำรวจ ครั้งที่ 1 ระหว่างวันที่ 4 - 6 มีนาคม 2569

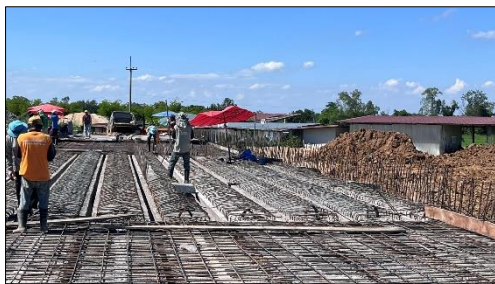
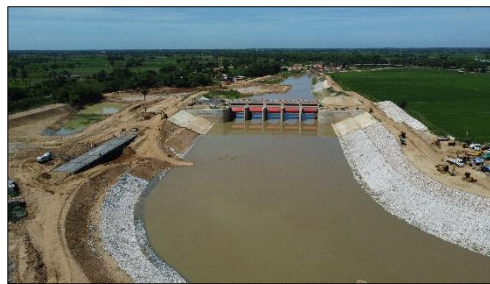
ภาพที่ 5.2.6-3 การลงพื้นที่โครงการ เพื่อติดตามความก้าวหน้าการก่อสร้างและเพื่อติดตามการปฏิบัติตาม  
มาตรการป้องกันแก้ไข และมาตรการติดตามตรวจสอบผลกระทบสิ่งแวดล้อม

6.2) การติดตามความก้าวหน้าการก่อสร้าง ปัจจุบันมีผลการดำเนินงานทั้งโครงการ 69% (เมื่อวันที่ 19  
มิถุนายน พ.ศ. 2569) ซึ่งเป็นงานดำเนินการเองของสำนักงานก่อสร้างชลประทานขนาดกลางที่ 3 คาดว่าจะสามารถ  
กักเก็บน้ำได้ภายในปี พ.ศ. 2570 และคาดว่าจะก่อสร้างแล้วเสร็จทั้งโครงการภายในปี พ.ศ. 2570 แล้วจึง  
ดำเนินการก่อสร้างทางผ่านปลา เนื่องจากแบบก่อสร้างทางผ่านปลาของโครงการประตุน้ำ  
โพธิ์ประทับช้างจะอยู่บริเวณลำน้ำยม ซึ่งอาจจะเกิดปัญหาเรื่องปริมาณน้ำในแม่น้ำยม จึงจำเป็นต้องก่อสร้าง  
บริเวณห้วงานให้แล้วเสร็จ เพื่อเปิดบานประตุน้ำให้น้ำไหลผ่านทางบริเวณห้วงาน
