### บทที่ 3

มาตรการติดตามตรวจสอบผลกระทบสิ่งแวดล้อม

โครงการประตุน้ำแม่ น้ำต้ง จังหวัดตรัง มีมาตรการติดตามตรวจสอบผลกระทบสิ่งแวดล้อมทั้งในระยะก่อสร้าง และระยะดำเนินการ รายละเอียดในภาคผนวก ก สำหรับมาตรการฯ ในระยะก่อสร้างมีดังต่อไปนี้

**ตารางที่ 3-1 ผลการปฏิบัติตามมาตรการติดตามตรวจสอบผลกระทบสิ่งแวดล้อม โครงการประจักษ์บายน้ำแม่น้ำตรัง จังหวัดตรัง ระยะก่อสร้าง**  
ระหว่างเดือนมกราคม-มิถุนายน 2569

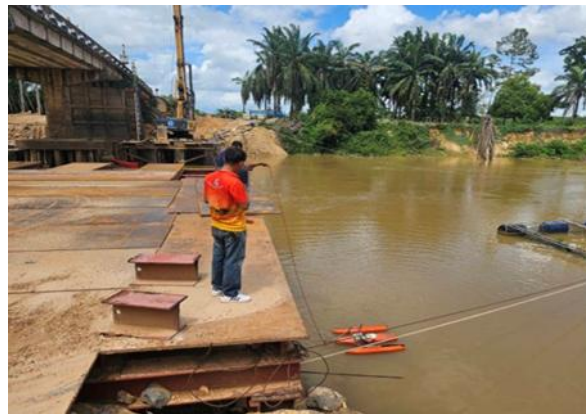
| มาตรการติดตามตรวจสอบผลกระทบสิ่งแวดล้อม | ผลการปฏิบัติตามมาตรการติดตามตรวจสอบ<br>ผลกระทบสิ่งแวดล้อม | ภาพประกอบ/เอกสารอ้างอิง |
|---|---|---|
| <p><b>1.11 อุทกวิทยาน้ำผิวดิน</b><br/><u>วิธีดำเนินการ :</u><br/>รวบรวมข้อมูลระดับน้ำและคำนวณปริมาณน้ำท่าบริเวณสถานีวัดน้ำท่าที่มีอยู่เดิมและสถานีที่ติดตั้งเพิ่ม</p> <p><u>ระยะเวลาดำเนินการ :</u><br/>ดำเนินการในที่สุดท้ายของระยะก่อสร้าง (ปีที่ 3)</p> <p><u>หน่วยงานรับผิดชอบ :</u> กรมชลประทาน</p> | <p>ดำเนินการรวบรวมข้อมูลระดับน้ำและคำนวณปริมาณน้ำท่าบริเวณสถานีวัดน้ำท่าที่มีอยู่เดิมจำนวน 2 สถานี คือ สถานี X.228 ระดับน้ำสูงสุด 9.520 ม.(ร.ท.ก.) ปริมาณน้ำสูงสุด 736.381 ลบ.ม./วินาที เดือนพฤศจิกายน 2569 และระดับน้ำต่ำสุด 1.790 ม.(ร.ท.ก.) มีปริมาณน้ำสูงสุด 3.130 ลบ.ม./วินาที เดือนเมษายน 2569 และสถานี X.234 พบว่าระดับน้ำสูงสุด 5.380 ม.(ร.ท.ก.) ปริมาณน้ำสูงสุด 164.252 ลบ.ม./วินาที เดือนพฤศจิกายน 2569 และระดับน้ำต่ำสุดวัดได้ -0.05 ม. (ร.ท.ก.) ปริมาณน้ำสูงสุด 2.780 ลบ.ม./วินาที เดือนกุมภาพันธ์ 2569</p> | <p>ภาพที่ 3-5 การสำรวจระดับน้ำและปริมาณน้ำท่า</p> |

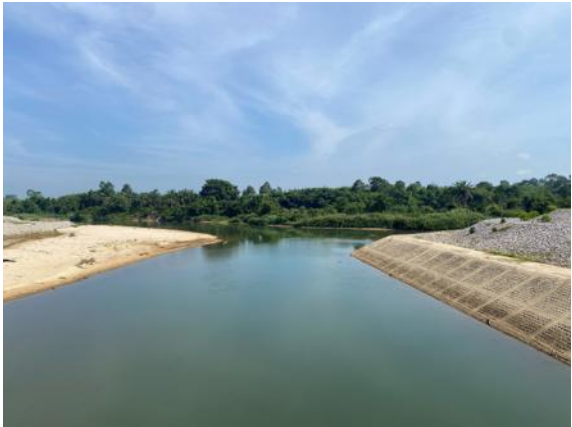
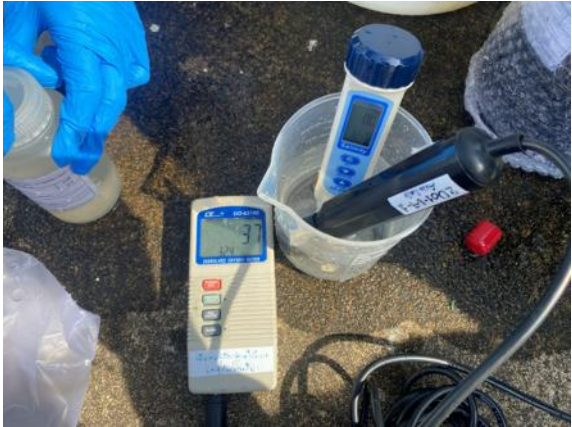
| มาตรการติดตามตรวจสอบผลกระทบสิ่งแวดล้อม | ผลการปฏิบัติตามมาตรการติดตามตรวจสอบ<br>ผลกระทบสิ่งแวดล้อม | ภาพประกอบ/เอกสารอ้างอิง |
|---|---|---|
| <p>- SW 1 (แม่น้ำตรัง บริเวณเหนือน้ำก่อนถึงปากคลองผันน้ำหนองตรุด - คลองช้าง)</p> <p>- SW 2 (แม่น้ำตรัง เหนือน้ำก่อนถึงประติรูปบายน้ำแม่น้ำตรัง)</p> <p>- SW 3 (แม่น้ำตรัง หลังผ่านประติรูปบายน้ำแม่น้ำตรัง)</p> <p>- SW 4 (แม่น้ำตรัง บริเวณท้ายน้ำหลังผ่านปลายคลองผันน้ำหนองตรุด - คลองช้าง)</p> <p>- SW 5 (แม่น้ำตรัง บริเวณช่องลัด)</p> <p>- SW 6 (แม่น้ำตรัง บริเวณท้ายน้ำหลังผ่านช่องลัด)</p> <p><u>ดัชนีวิเคราะห์คุณภาพน้ำ :</u></p> <p>จำนวน 9 ดัชนี ตาม Standard Methods for the Examination of Water and Wastewater, 23rd edition ของ APHA-AWWA-WEF (2017) ได้แก่ อุณหภูมิ น้ำ ความเป็นกรด - ด่าง ปริมาณออกซิเจนละลาย ความขุ่น ของแข็งแขวนลอย บีโอดี ไนโตรเจนและน้ำมัน โคลิฟอร์มแบคทีเรียทั้งหมด และฟิโคลโคลิฟอร์มแบคทีเรีย</p> | <p>- SW 3 แม่น้ำตรัง หลังผ่านประติรูปบายน้ำแม่น้ำตรัง (วัดไพรสมณ)</p> <p>- SW 4 แม่น้ำตรัง บริเวณท้ายคลองผันน้ำหนองตรุด - คลองช้าง</p> <p>- SW 5 แม่น้ำตรัง บริเวณช่องลัดน้ำ 2</p> <p>- SW 6 แม่น้ำตรัง บริเวณท้ายน้ำหลังช่องลัดน้ำ 3</p> <p>- SW7 บริเวณคลองผันน้ำหนองตรุด-คลองช้าง</p> <p>2. ดำเนินการ 2 ครั้ง/ปี ครั้งที่ 1 เมื่อวันที่ 29 เมษายน 2569 เป็นตัวแทนฤดูแล้ง และครั้งที่ 2 ช่วงเดือนสิงหาคม 2569 เป็นตัวแทนฤดูฝน</p> <p>3. วิเคราะห์ดัชนีคุณภาพน้ำจำนวน 32 ดัชนี ตาม Standard Methods for the Examination of Water and Wastewater, 24th edition ของ APHA-AWWA-WEF (2023)</p> <p>4. ผลการติดตามตรวจสอบคุณภาพในแม่น้ำตรังโครงการประติรูปบายน้ำแม่น้ำตรังระยะก่อสร้างปีที่ 3 (พ.ศ. 2569) ครั้งที่ 1 โดยภาพรวมคุณภาพอยู่ในเกณฑ์มาตรฐานคุณภาพน้ำผิวดินประเภทที่ 2 ซึ่งเป็นแหล่งน้ำที่อาจได้รับน้ำทั้งจากกิจกรรมบางประเภท โดยสามารถนำไปใช้ประโยชน์ด้านการเกษตร</p> | <p><b>ภาพที่ 3-6</b> การสำรวจและเก็บตัวอย่างคุณภาพน้ำผิวดิน<br/>ครั้งที่ 1 เมื่อวันที่ 29 เมษายน 2569</p> |

| มาตรการติดตามตรวจสอบผลกระทบสิ่งแวดล้อม | ผลการปฏิบัติตามมาตรการติดตามตรวจสอบ<br>ผลกระทบสิ่งแวดล้อม | ภาพประกอบ/เอกสารอ้างอิง |
|---|---|---|
| <p><u>ระยะเวลาดำเนินการ :</u></p> <p>ตลอดระยะเวลาการก่อสร้าง ปีละ 2 ครั้ง คือ ครั้งที่ 1 ในช่วงเดือนมีนาคม เป็นตัวแทนฤดูแล้ง และ ครั้งที่ 2 ในช่วงเดือนสิงหาคม เป็นตัวแทนฤดูฝน</p> <p><u>หน่วยงานรับผิดชอบ :</u> กรมชลประทาน</p> | รวมถึงการอุปโภคและบริโภคได้ แต่ต้องผ่านการฆ่าเชื้อโรคตามปกติและผ่านกระบวนการปรับปรุงคุณภาพน้ำทั่วไปก่อน | |

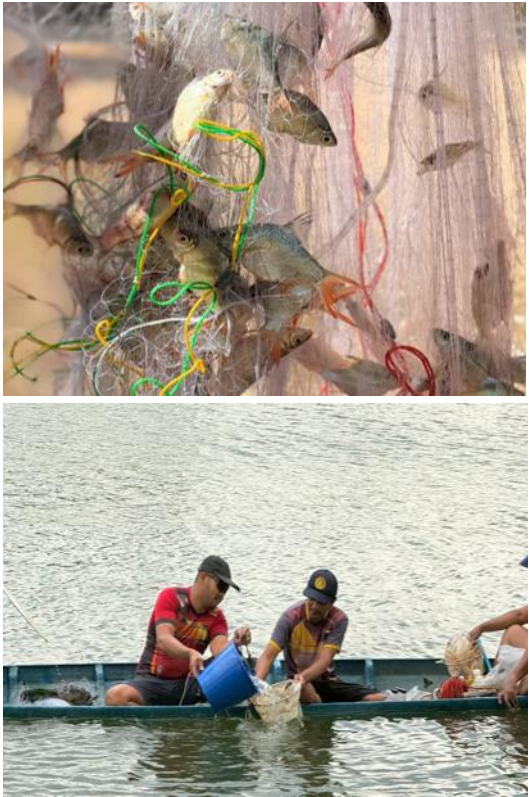
| มาตรการติดตามตรวจสอบผลกระทบสิ่งแวดล้อม | ผลการปฏิบัติตามมาตรการติดตามตรวจสอบ<br>ผลกระทบสิ่งแวดล้อม | ภาพประกอบ/เอกสารอ้างอิง |
|---|---|---|
| <p><u>ระยะเวลาดำเนินการ :</u></p> <p>ดำเนินการสำรวจและเก็บตัวอย่างตลอดระยะเวลาการก่อสร้าง ปีละ 2 ครั้ง เพื่อเป็นตัวแทนฤดูแล้ง และเป็นตัวแทนฤดูฝน</p> <p><u>หน่วยงานรับผิดชอบ :</u> กรมชลประทานประสานกับกรมประมง</p> | <p>3. สำรวจและเก็บตัวอย่าง ปลา แพลงก์ตอน สัตว์หน้าดิน และพรรณไม้น้ำ</p> <p>4. กรมชลประทาน จัดตั้งงบประมาณให้ศูนย์วิจัยและพัฒนาประมงน้ำจืดสตูล กรมประมง ดำเนินการภายใต้แผน EMIP บทที่ 5 หัวข้อที่ 5.4 แผนการติดตามตรวจสอบด้านนิเวศวิทยาทางน้ำและทรัพยากรประมง</p> <p>5. ผลการติดตามตรวจสอบสิ่งมีชีวิตในน้ำ พบชนิดพันธุ์สัตว์น้ำรวม 55 ชนิด พบด้วยเครื่องมือข่ายจำนวน 39 ชนิด ปลาที่พบมากที่สุด 5 ลำดับแรก คือ ปลาชี่จิ้น ปลากระแห ปลาแปบ ปลาหนามหลัง และปลาชีวควาย พบด้วยเครื่องมืออวนทับตลิ่ง 33 ชนิด ปลาที่พบมากที่สุด 5 ลำดับแรก คือ ปลาชี่จิ้น ปลาบู๋ทราย ปลาดอกหมาก ปลากระแห และปลาชีวข้าวสาร</p> <p>6. แพลงก์ตอนพืช แพลงก์ตอนสัตว์ สัตว์หน้าดิน ยังอยู่ระหว่างการวิเคราะห์และการจำแนกข้อมูล</p> <p>7. พรรณไม้น้ำ พบ 27 ชนิด พรรณไม้น้ำชนิดเด่นที่พบทุกสถานีสำรวจ ได้แก่ ผักตบชวา ผักเป็ด และไมยราบยักษ์</p> | <p>ภาพที่ 3-7 กิจกรรมการสำรวจสิ่งมีชีวิตในน้ำ</p> |
