ผลการปฏิบัติตามมาตรการ  
ติดตามตรวจสอบผลกระทบสิ่งแวดล้อม

ตารางที่ 2 ผลการปฏิบัติตามมาตรการติดตามตรวจสอบผลกระทบสิ่งแวดล้อม โครงการประตูลิขัยน้ำท่าทางงาม จังหวัดพิษณุโลก ในปี พ.ศ. 2569 (ระยะดำเนินการ)

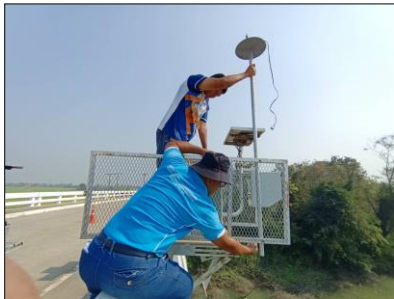
| มาตรการป้องกันและแก้ไขผลกระทบสิ่งแวดล้อม | รายละเอียดผลการปฏิบัติตามมาตรการ | ภาพประกอบ | ปัญหา และแนวทางแก้ไข |
|---|---|---|---|
| กรมชลประทานติดตามตรวจสอบสภาพภูมิอากาศ และปริมาณฝนจากสถานีตรวจวัดใกล้เคียง ได้แก่ สถานีอำเภอเมือง จังหวัดพิษณุโลก และสถานีอำเภอเมือง จังหวัดพิจิตร รวมทั้งสถานีที่ติดตั้งในพื้นที่ตอนบน พร้อมทั้งทำการวิเคราะห์ เพื่อประเมินผลเปรียบเทียบกับข้อมูลเดิมก่อนมีโครงการ | ศูนย์อุทกวิทยาชลประทานภาคเหนือตอนล่าง ดำเนินการติดตั้งสถานีตรวจวัดอุตุนิยมวิทยาบริเวณใกล้กับโครงการประตูลิขัยน้ำท่าทางงาม ในปี 2567 เพื่ออ่านค่าและบันทึกข้อมูลปริมาณน้ำฝนในเวลา 07.00 น. ของทุกวัน ซึ่งจะทำให้การบันทึกและจัดเก็บเพื่อนำไปวิเคราะห์และประมวลผลจัดทำเป็นข้อมูลสถิติ พบว่าปริมาณฝนสะสมตั้งแต่วันที่ ปริมาณฝนสะสมตั้งแต่วันที่ 1 เมษายน 2568 ถึง 31 มีนาคม 2569 เท่ากับ 1,535.5 มิลลิเมตร โดยเดือนสิงหาคมมีปริมาณฝนสะสมมากที่สุดเท่ากับ 359.0 มิลลิเมตร รายละเอียดดังหัวข้อที่ 5.2.1 แผนการติดตามตรวจสอบด้านสภาพภูมิอากาศและอุตุนิยมวิทยา หน้า 5-25 | | - |

กราฟเปรียบเทียบปริมาณฝนสะสมรายเดือน

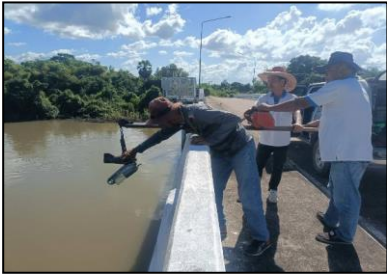
| มาตรการป้องกันและแก้ไขผลกระทบสิ่งแวดล้อม | รายละเอียดผลการปฏิบัติตามมาตรการ | ภาพประกอบ | ปัญหา และแนวทางแก้ไข |
|---|---|---|---|
| 1) กรมชลประทานติดตามตรวจสอบผลการตรวจวัดปริมาณตะกอนแขวนลอยจากสถานีตรวจวัดที่อยู่ใกล้เคียงโครงการ โดยดำเนินการอย่างต่อเนื่องใน 2 ปีแรก (ปีที่ 5-6) หลังจากนั้นให้ดำเนินการปีเว้นปี คือ ปีที่ 8 10 12 และ 14 | 1) ศูนย์อุทกวิทยาชลประทานภาคเหนือตอนล่าง ดำเนินการสำรวจปริมาณตะกอนแขวนลอย ของสถานี Y.50 เหนือประตูระบายน้ำ และสถานี Y.16 ท้ายประตูระบายน้ำ ตั้งแต่เดือนธันวาคมปี 2567 ซึ่งเป็นปีแรกของระยะดำเนินการ ผลจากการติดตามอย่างต่อเนื่องถึงเดือนมีนาคม 2569 พบว่า สถานี Y.50 ในปีนี้ 2568 เดือนตุลาคมมีปริมาณตะกอนแขวนลอยสะสมรายเดือน เท่ากับ 67,579 ตัน มากกว่าปริมาณตะกอนสะสมในเดือนเดียวกันของปีนี้ 2567 และสถานี Y.16 ในปีนี้ 2568 เดือนกันยายนมีปริมาณตะกอนแขวนลอยสะสมรายเดือนเท่ากับ 88,123 ตัน มากกว่าเดือนเดียวกันในปี 2567 รายละเอียดดังหัวข้อที่ 5.2.6 แผนการติดตามตรวจสอบด้านการกัดเซาะและการตกตะกอน หน้าที่ 5-97 | | - |

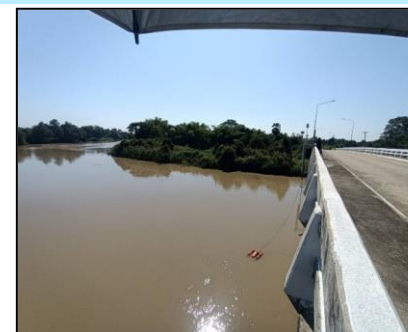
ศูนย์อุทกวิทยาชลประทานภาคเหนือตอนล่างดำเนินการบันทึกข้อมูลระดับน้ำเฉลี่ยรายวัน และปริมาณน้ำท่าเฉลี่ยรายวัน สถานี Y.50 เหนือประตุน้ำท่า และสถานี Y.16 ท้ายประตุน้ำท่า ตั้งแต่ปี 2566 ซึ่งเป็นปีแรกของระยะดำเนินการ รายละเอียดดังหัวข้อที่ 5.2.2 แผนการติดตามตรวจสอบด้านอุทกวิทยาน้ำผิวดิน หน้า 5-31

การวัดกระแสน้ำ ด้วยเครื่องมือ  
current meter และ Acoustic  
Doppler Current Profile (ADCP)

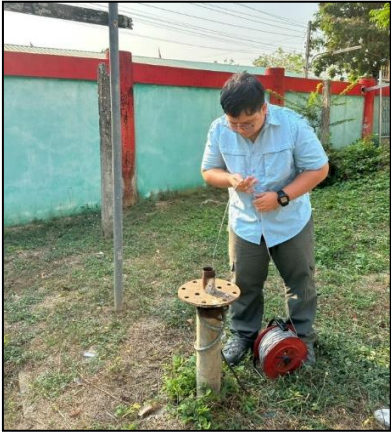
| มาตรการป้องกันและแก้ไขผลกระทบสิ่งแวดล้อม | รายละเอียดผลการปฏิบัติตามมาตรการ | ภาพประกอบ | ปัญหา และแนวทางแก้ไข |
|---|---|---|---|
| กรมชลประทานติดตามตรวจสอบระดับน้ำใต้ดิน เพื่อศึกษาการเปลี่ยนแปลงของระดับน้ำใต้ดินจากการดำเนินโครงการ โดยดำเนินการไปพร้อมกับการติดตามตรวจสอบคุณภาพน้ำใต้ดิน | กรมชลประทานดำเนินการติดตามตรวจสอบระดับน้ำใต้ดิน จากบ่อบาดาลในบริเวณพื้นที่โครงการ ตั้งแต่ปี 2563 – 2575 โดยในปี 2569 ดำเนินการวัดระดับน้ำ ครั้งที่ 1 (ฤดูแล้ง) เดือนมีนาคม 2569 สามารถวัดระดับน้ำใต้ดินได้ทั้งหมด 5 สถานี จากทั้งหมด 6 สถานี พบว่ามีระดับน้ำใต้ดินอยู่ที่ 10.17 – 28.35 เมตร น้ำใต้ดินส่วนใหญ่มีทิศทางการไหลจากทิศตะวันออกไปทางทิศตะวันตกเฉียงใต้ของพื้นที่โครงการฯ น้ำใต้ดินจะไหลจากแม่น้ำยมซึ่งอยู่ทางทิศตะวันออกของพื้นที่โครงการฯ ไปสู่ที่ราบลุ่มทางทิศตะวันตกเฉียงใต้ โดยเฉพาะบริเวณบ้านปากคลอง และบ้านคูม่วง รายละเอียดดังหัวข้อที่ 5.2.4 แผนติดตามตรวจสอบระดับน้ำใต้ดินและคุณภาพน้ำใต้ดิน หน้าที่ 5-62 | | จุดวัดระดับน้ำใต้ดิน สถานี TN05 ประสบปัญหาบ้าน บ้านห้วยกะได ไม่สามารถวัดระดับน้ำได้อีกต่อไป เนื่องจากได้มีการคลุมปิดปากบ่อ |

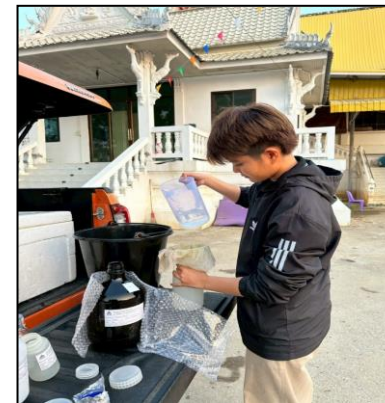
กรมชลประทานดำเนินการเก็บตัวอย่างน้ำใต้ดิน ตั้งแต่ปี 2563 – 2575 โดยในปี 2569 ดำเนินการเก็บตัวอย่างน้ำใต้ดิน จำนวน 4 สถานี ในช่วงฤดูแล้ง เดือนมีนาคม 2569 พบว่า ดัชนีคุณภาพน้ำใต้ดินส่วนใหญ่เป็นไปตามมาตรฐานคุณภาพน้ำบาดาลที่ใช้บริโภค และมาตรฐานคุณภาพน้ำใต้ดิน แต่ควรต้องมีการปรับปรุงคุณภาพน้ำก่อนนำไปใช้เพื่อการอุปโภคและบริโภค สำหรับความเหมาะสมในการชลประทานและ

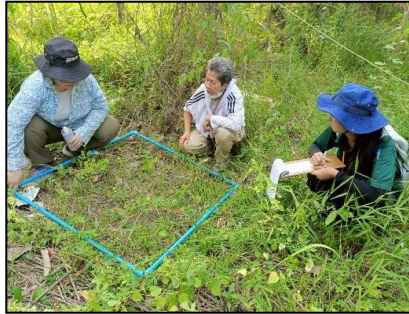
| มาตรการป้องกันและแก้ไขผลกระทบสิ่งแวดล้อม | รายละเอียดผลการปฏิบัติตามมาตรการ | ภาพประกอบ | ปัญหา และแนวทางแก้ไข |
|---|---|---|---|
| 1) ศึกษา สำรวจ และวิเคราะห์สถานภาพของระบบนิเวศป่าริมน้ำเพื่อให้ทราบถึงสถานการณ์ป่าริมน้ำในปัจจุบัน ผลกระทบและภัยคุกคามที่ทำให้เกิดความเสื่อมโทรมของพื้นที่ป่าริมน้ำ | 1) กรมชลประทานร่วมกับคณะเกษตรศาสตร์ ทรัพยากรธรรมชาติ และสิ่งแวดล้อม มหาวิทยาลัยนเรศวร ดำเนินการสำรวจโครงสร้างและองค์ประกอบของสังคมพืชริมน้ำโดยจำแนกพื้นที่สังคมพืชริมน้ำออกเป็น 2 ชั้นภูมิได้แก่ 1) สังคมพืชริมน้ำที่มีไม้ต้นเป็นพืชเด่น (Riparian tree communities) และ 2) สังคม | | - |

พืชริมน้ำที่มีไม้พุ่มเป็นพืชเด่น (Shrub-dominated riparian community) ซึ่งวางแปลงในพื้นที่สังคมพืชริมน้ำ รวมแปลงตัวอย่างทั้งสิ้น 12 แปลง เมื่อวันที่ 25-30 เมษายน 2569 ผลการสำรวจระบบนิเวศป่าริมน้ำโดยจำแนกตามรูปแบบชีวิต (Life form) ในแต่ละพื้นที่ของโครงการ พบไม้ต้น (Tree) มีจำนวนชนิดพันธุ์ 18 ชนิด 13 สกุล 12 วงศ์ ไม้รุ่ม (Pole) พบชนิดพันธุ์จำนวน 22 ชนิด 19 สกุล 14 วงศ์ กล้าไม้ (Seedling) พบชนิดพันธุ์จำนวน 5 ชนิด 4 สกุล 3 วงศ์ และพืชพื้นล่าง (Undergrowth) พบชนิดพันธุ์จำนวน 43 ชนิด 41 สกุล 26 วงศ์ โดยพบพรรณไม้ในวงศ์ถั่ว (Fabaceae) มีจำนวนชนิดมากที่สุด 9 ชนิด รองลงมาได้แก่ วงศ์หญ้า (Poaceae) จำนวน 8 ชนิด และวงศ์ชบา (Malvaceae) จำนวน 5 ชนิด รายละเอียดดังหัวข้อที่ 5.2.5 แผนการติดตามตรวจสอบด้านทรัพยากรดินและการใช้ที่ดิน หน้าที่ 5-77

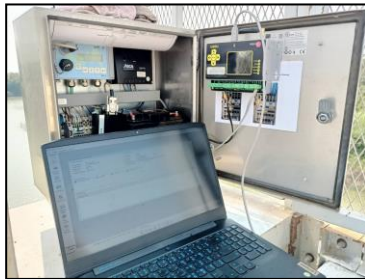
| มาตรการป้องกันและแก้ไขผลกระทบสิ่งแวดล้อม | รายละเอียดผลการปฏิบัติตามมาตรการ | ภาพประกอบ | ปัญหา และแนวทางแก้ไข |
|---|---|---|---|
| กรมชลประทานติดตั้งสถานีตรวจวัดระดับน้ำทั้งด้านเหนือและท้ายประตุนะบายน้ำ เพื่อติดตามตรวจสอบสภาพการระบายน้ำผ่านประตุนะบายน้ำในฤดูแล้งและฤดูน้ำหลาก รวมทั้งบันทึกข้อมูลปริมาณฝน การเปิด-ปิดประตุนะบายน้ำ เพื่อใช้เป็นข้อมูลในการบริหารจัดการโครงการ | ศูนย์อุทกวิทยาชลประทานภาคเหนือตอนล่าง ดำเนินการติดตั้งสถานีโทรมาตรขนาดเล็กตรวจวัดระดับน้ำ สถานี Y.50 (ด้านเหนือน้ำ) เมื่อปี 2564 และสถานี Y.16 (ด้านท้ายน้ำ) ซึ่งเป็นสถานีเดิมของศูนย์อุทกฯ รวมถึงติดตั้งสถานีตรวจวัดอุทุนิยมวิทยา บริเวณพื้นที่โครงการ ในปี | | - |

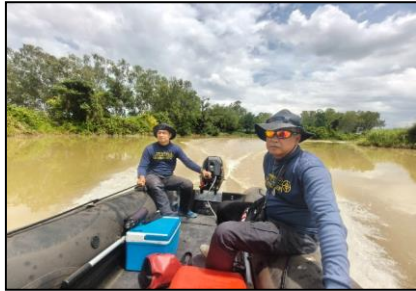
| มาตรการป้องกันและแก้ไขผลกระทบสิ่งแวดล้อม | รายละเอียดผลการปฏิบัติตามมาตรการ | ภาพประกอบ | ปัญหา และแนวทางแก้ไข |
|---|---|---|---|
| กรมชลประทานจัดตั้งงบประมาณให้กรมประมงติดตามตรวจสอบกิจกรรมการประมงของประชาชนในแม่น้ำยมและลำน้ำสาขา เพื่อติดตามข้อมูลการเปลี่ยนแปลงที่อาจเกิดขึ้นจากโครงการ โดยดำเนินการต่อเนื่องใน 2 ปีแรก (ปีที่ 5 - 6) หลังจากนั้นให้ดำเนินการปีเว้นปี (ปีที่ 8 10 12 และปีที่ 14) | กรมชลประทานร่วมกับศูนย์ป้องกันและปราบปรามประมงน้ำจืดพิษณุโลก ดำเนินการควบคุมกิจกรรมประมงในแม่น้ำยมและลำน้ำสาขาตั้งแต่ประตุนระบายน้ำวังสะตือจนถึงประตุนระบายน้ำท่านางงาม โดยนำเรือตรวจประมง ย. 20-69 ออกปฏิบัติงานควบคุมเฝ้าระวังการทำประมงผิดกฎหมาย ซึ่งมีการพบการทำประมงผิดกฎหมายเครื่องมือประมงที่อนุญาตให้ใช้ตามพรก.การประมง พ.ศ.2558 และที่แก้ไขเพิ่มเติม (ฉบับที่ 2) พ.ศ. 2560 จำนวน 2 ครั้ง จากการออกปฏิบัติงานจำนวน 6 ครั้ง โดยได้นำของกลางส่งมอบให้แก่สถานีตำรวจในพื้นที่ รายละเอียดดังหัวข้อที่ 5.1.5 แผนการพัฒนาและอนุรักษ์ทรัพยากรสัตว์น้ำและการประมง หน้าที่ 5-17 | | - |
