รายงานผลการปฏิบัติตามเงื่อนไขของมาตรการป้องกันและแก้ไขผลกระทบสิ่งแวดล้อม และมาตรการติดตามตรวจสอบคุณภาพสิ่งแวดล้อม โครงการ KANTARY HOTEL KABINBURI อำเภออินทร์บุรี จังหวัดปราจีนบุรีระหว่างเดือน มกราคม – มิถุนายน 2569 โครงการฯ ได้ดำเนินนโยบายในการตรวจสอบ และรักษาคุณภาพสิ่งแวดล้อม ควบคู่กับการดำเนินกิจการของบริษัทฯ เพื่อตอบสนองพระราชบัญญัติส่งเสริม และรักษาคุณภาพสิ่งแวดล้อมแห่งชาติ พ.ศ. 2535 ทางบริษัทฯ จึงได้ดำเนินการติดตามตรวจสอบคุณภาพสิ่งแวดล้อม ตามแนวทางในหนังสือแจ้งผลการพิจารณารายงานที่ ทส. 1009/7002 สิงหาคม 2550 (หน้าที่ ๖-2 ภาคผนวก ๖) โดยทางโครงการฯ ได้ดำเนินการติดตามตรวจสอบและจัดทำรายงานผลการปฏิบัติตามเงื่อนไขของมาตรการป้องกัน และแก้ไขผลกระทบสิ่งแวดล้อมและมาตรการติดตามตรวจสอบคุณภาพสิ่งแวดล้อมระยะดำเนินการ เพื่อนำเสนอสำนักงานฯ พิจารณาเป็นประจำทุก 6 เดือน

| ชื่อโครงการ | โครงการโรงแรม แคนทารี กบินทร์บุรี (KANTARY KABINBURI) |
| จัดทำโดย | บริษัท เมทริกซ์ แอสโซซิเอทส์ จำกัด |

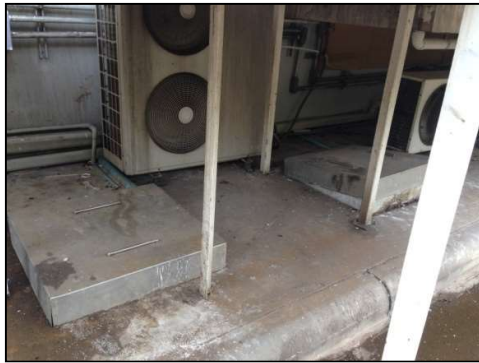
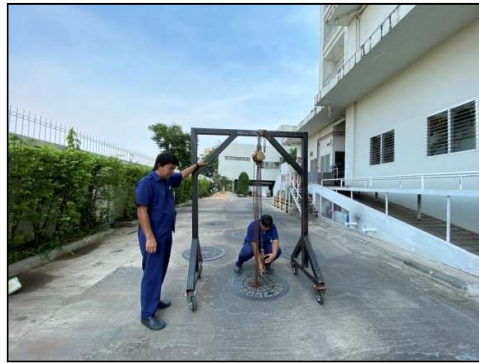
**ภาพที่ 1-4** บ่อดักไขมัน และช่างประจำอาคาร

**2.1) ถังดักไขมัน** (ภาพที่ 1-4) รับน้ำเสียจากอาคารพักอาศัยที่ต้องผ่านการดักไขมัน ได้แก่ น้ำเสียส่วนที่ผ่านซิงก์ของแต่ละห้องพัก และน้ำเสียจากห้องครัว ทำหน้าที่แยกน้ำมันและไขมันออกจากน้ำทิ้ง เพื่อให้ น้ำทิ้งปราศจากไขมันและน้ำมันก่อนถ่ายสู่ส่วนแยกตะกอน โดยจัดเตรียมปริมาตรความจุรวมไว้อย่างเพียงพอต่อปริมาณน้ำที่จะบำบัด ซึ่งมีระยะเวลาเก็บกักน้ำเสีย 6 ชั่วโมง

| วิธีการปฏิบัติตามเงื่อนไขมาตรการป้องกัน และแก้ไข<br>ผลกระทบสิ่งแวดล้อม | ผลการปฏิบัติตาม<br>เงื่อนไข | | รายละเอียดการปฏิบัติตามเงื่อนไข | ปัญหา และ<br>แนวทาง<br>แก้ไข | เอกสารอ้างอิง |
|---|---|---|---|---|---|
| | ✓ | - | ทางโครงการฯ ได้ดำเนินการให้เจ้าหน้าที่ประจำ อาคารดำเนินการดักกากไขมันอย่างสม่ำเสมอ ทุกๆ 7 วัน | - | ภาพที่ 1-4 |

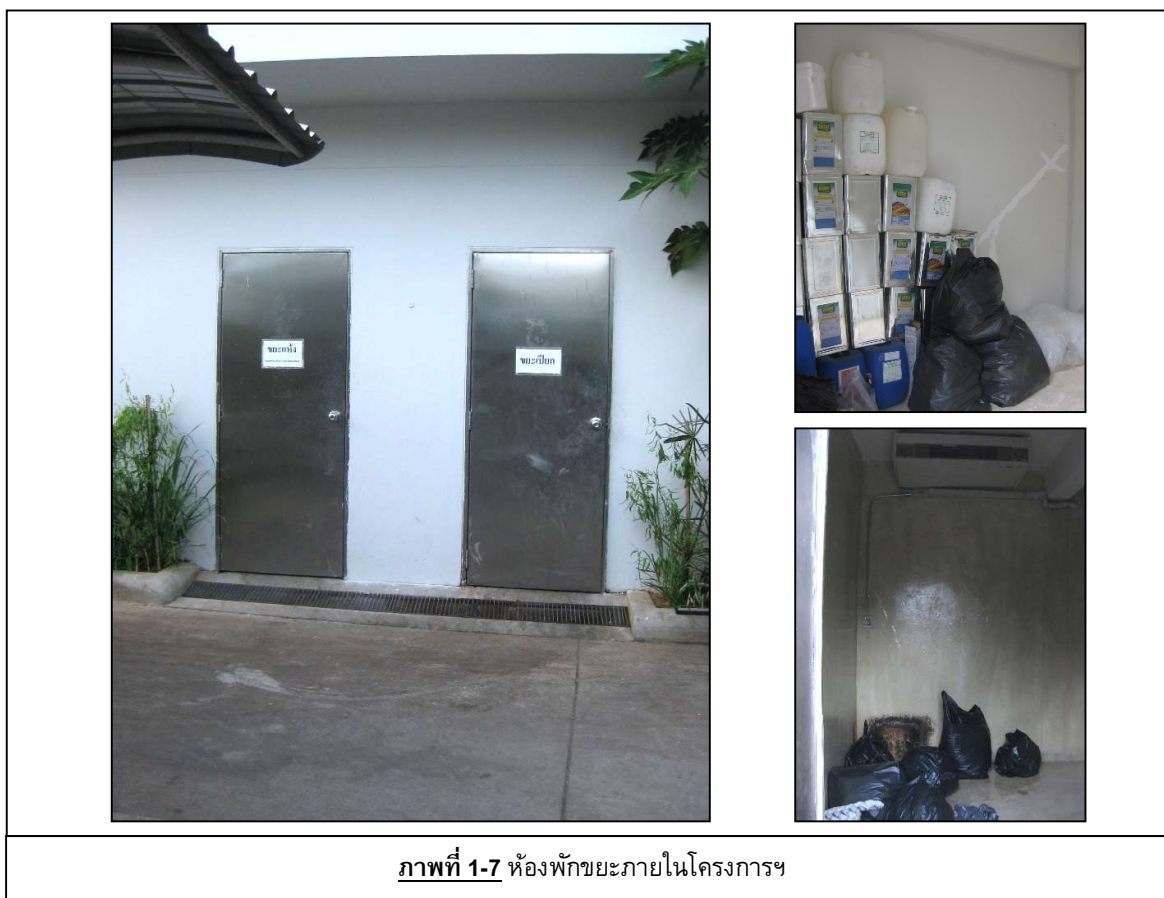
**ภาพที่ 1-7** ห้องพักขยะภายในโครงการฯ

ทางโครงการฯ จัดให้มีพนักงานคอยเก็บรวบรวมขยะจากห้องพัก และจากทางเดินแต่ละชั้นของอาคารไปไว้ที่ห้องพักขยะรวมที่ตั้งอยู่บริเวณชั้นที่ 1 ของอาคารพนักงานทุกวัน (ภาพที่ 1-7) เพื่อป้องกันเรื่องกลิ่นเหม็นรบกวนแขกผู้มาพักในโครงการฯ โดยแยกห้องพักขยะออกเป็น 2 ห้อง คือ ห้องพักขยะแห้ง มีขนาด (1.7x3x3) 15.3 ลูกบาศก์เมตร และห้องพักขยะเปียก มีขนาด (3x3x3) 27 ลูกบาศก์เมตร รวมปริมาตรห้องพักขยะ 42.30 ลูกบาศก์เมตร ดังนั้นห้องพักขยะจะสามารถรองรับขยะจากทั้งโครงการฯ ได้นานประมาณ 10 วัน แต่ในทางปฏิบัติจะเก็บไว้นานไม่เกิน 3 วัน ซึ่งจะมีปริมาณขยะรวม 6.09 ลูกบาศก์เมตร นอกจากนี้ยังจัดให้มีถังขยะวางไว้ตามจุดต่าง ๆ ภายนอกอาคาร เพื่อให้สามารถรองรับขยะจากภายนอกอาคาร (ภาพที่ 1-8) แล้วจึงนำไปยังที่ห้องขยะรวมทุกวัน เพื่อรอการเก็บขนไปกำจัดโดยเทศบาลตำบลเมืองเก่า

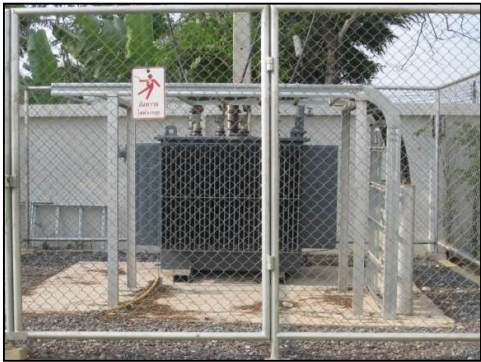
เมื่อเปิดดำเนินการโครงการ จะมีปริมาณความต้องการใช้ไฟฟ้าประมาณ 1,318 KVA ซึ่งจะได้รับการบริการกระแสไฟฟ้าจากการไฟฟ้าส่วนภูมิภาคอำเภอกบินทร์บุรี โดยโครงการจะติดตั้งหม้อแปลงไฟฟ้าขนาด 1,500 KVA (ภาพที่ 1-11) เพื่อลดแรงดันไฟฟ้าจากไฟฟ้าแรงสูงเป็นแรงดันต่ำเข้าสู่แผงไฟฟ้าหลัก ซึ่งจะจ่ายไฟฟ้าไปยังแต่ละส่วนของโครงการต่อไป

| <p><u>ภาพที่ 1-11</u> หม้อแปลงไฟฟ้าโครงการฯ</p> | <p><u>ภาพที่ 1-12</u> เครื่องกำเนิดไฟฟ้า</p> |

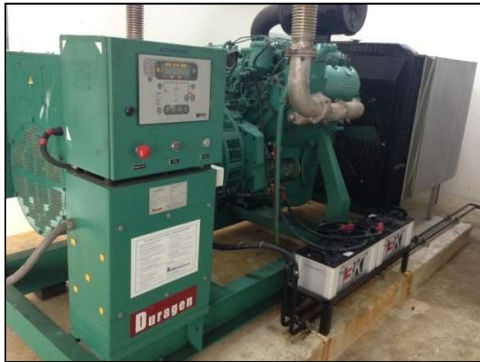
ทางโครงการฯ จัดให้มีระบบไฟฟ้าสำรองในกรณีที่เกิดเหตุไฟฟ้าดับหรือขัดข้องโดยติดตั้งเครื่องกำเนิดไฟฟ้า (Generator) จำนวน 1 เครื่อง ขนาด 200 KVA (ภาพที่ 1-12) เพื่อจ่ายไฟฟ้าครอบคลุมทุกส่วน ได้แก่ ระบบไฟส่องสว่าง ระบบสุขาภิบาล ระบบสื่อสาร ระบบบำบัดน้ำเสีย และลิฟต์ เป็นต้น

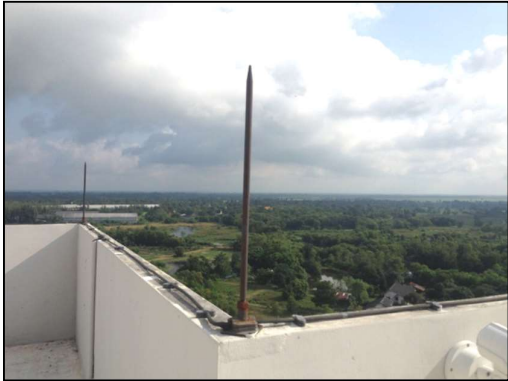
| <p><u>ภาพที่ 1-13</u> เสาหล่อฟ้า</p> | |

นอกจากนี้ยังจัดให้มีระบบสาย และเสาหล่อฟ้า (ภาพที่ 1-13) เพื่อป้องกันฟ้าผ่า ให้เป็นไปตามข้อกำหนดของการไฟฟ้าส่วนภูมิภาค

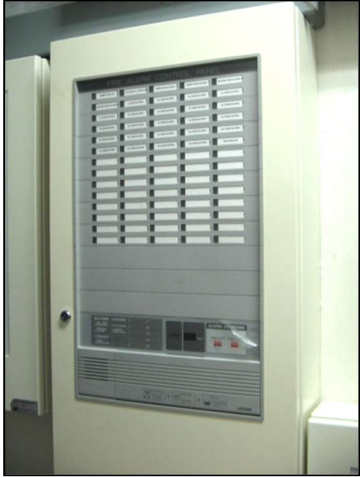
(ก) แผงควบคุมระบบสัญญาณแจ้งเหตุเพลิงไหม้ (ภาพที่ 1-15) (Fire Alarm Control Panel) และแผงแสดงสัญญาณแจ้งเหตุเพลิงไหม้ (Graphic Annunciator) ทำหน้าที่เป็นจุดศูนย์รวมการรับส่งสัญญาณตรวจจับ โดยระบบจะส่งเสียงสัญญาณเตือนไปยังบริเวณที่เกิดเพลิงไหม้ หรือบริเวณอื่นพร้อมกันหมด

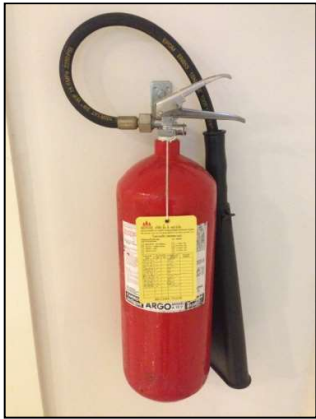
เครื่องดับเพลิงแบบมือถือ เป็นชนิดผงเคมีแห้งขนาด 4 กิโลกรัม ติดตั้งสูงจากระดับพื้น 1.50 เมตร และในตู้หัวฉีดน้ำดับเพลิงทุกตู้ (ภาพที่ 1-18 และภาพที่ 1-20)

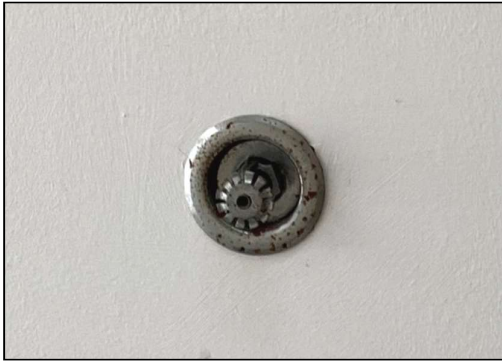
เป็นระบบที่ทำงานเองอัตโนมัติเมื่ออุณหภูมิภายในห้องสูงขึ้นประมาณ 50 องศาเซลเซียส และจะมีสัญญาณแจ้งมายังห้องควบคุมให้ทราบว่าจะเกิดเพลิงไหม้ขึ้นได้ โดยจะติดตั้งครอบคลุมพื้นที่ในแต่ละชั้นของอาคาร (ภาพที่ 1-21)

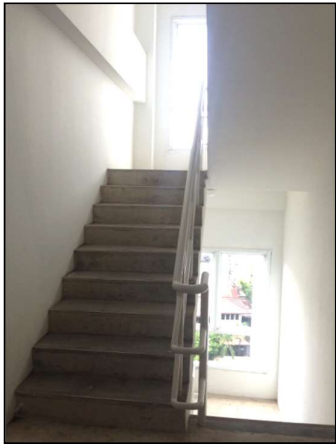
| <p><b>ภาพที่ 1-22</b> บันไดหนีไฟ และป้ายบอกเส้นทางการอพยพหนีไฟ</p> | |

ทางโครงการฯ จัดให้มีบันไดหนีไฟ จำนวน 3 บันได ภายในอาคารโรงแรม และจำนวน 1 บันได ในอาคารพนักงาน อยู่บริเวณ Lift Lobby ปีกซ้ายและปีกขวาของอาคาร ประตูทางออกเป็นชนิดบานเปิดออกสู่ภายนอก ทำจากวัสดุทนไฟและมีอุปกรณ์บังคับให้ประตูสามารถปิดได้เอง ในส่วนของอาคารพนักงาน จะใช้บันไดหลักของอาคาร เป็นบันไดหนีไฟ (ภาพที่ 1-22)

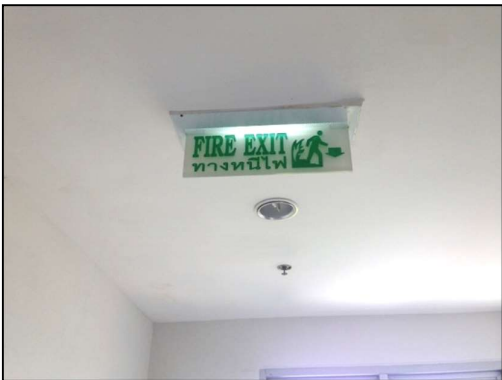
เป็นป้ายพลาสติกชนิดเรืองแสงและมีตัวอักษร Fire Exit ที่เปล่งสะท้อนออกมาให้เห็นได้ชัดเมื่อไฟดับ ป้ายมีลักษณะเป็นกล่องภายในบรรจุหลอดฟลูออเรสเซนต์ (ภาพที่ 1-23)

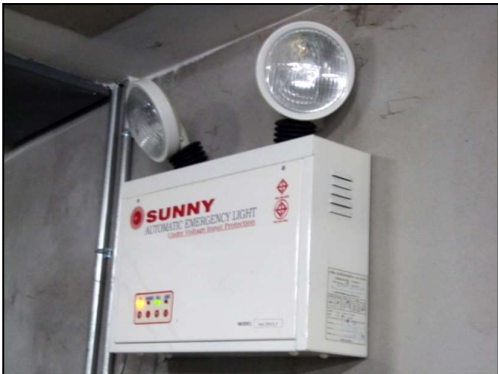
เป็นชนิดใช้พลังงานแบตเตอรี่แห้ง สามารถสำรองไฟได้นาน 2 ชั่วโมง ในกรณีไฟดับ เครื่องจะทำงานอัตโนมัติโดยส่องแสงออกมาเพื่อให้มองเห็นทางเดินได้ (ภาพที่ 1-24)

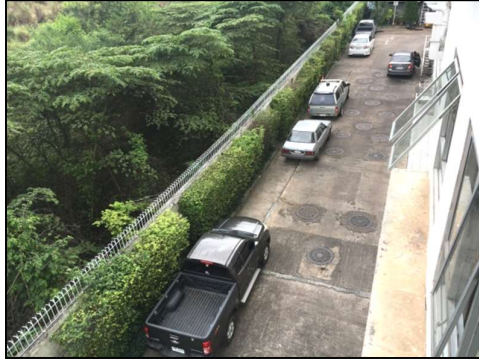
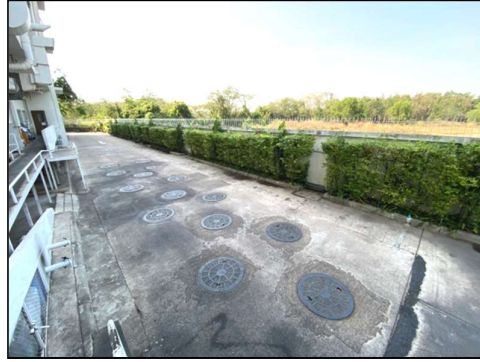
**ภาพที่ 2-1** รั้วโดยรอบพื้นที่โครงการฯ

| วิธีการปฏิบัติตามเงื่อนไขมาตรการป้องกัน และแก้ไข<br>ผลกระทบสิ่งแวดล้อม | ผลการปฏิบัติตาม<br>เงื่อนไข | | รายละเอียดการปฏิบัติตามเงื่อนไข | ปัญหา และ<br>แนวทาง<br>แก้ไข | เอกสารอ้างอิง |
|---|---|---|---|---|---|
| - จัดทำรั้วโดยรอบพื้นที่โครงการ | ✓ | - | ทางโครงการฯ ได้ดำเนินการจัดทำรั้วโดยรอบพื้นที่โครงการฯ | - | ภาพที่ 2-1 |

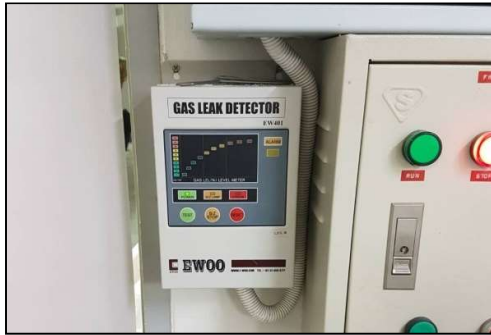
**ภาพที่ 2-12** เครื่องส่งสัญญาณเสียงเมื่อก๊าซรั่ว

| เงื่อนไขตามมาตรการติดตามตรวจสอบคุณภาพสิ่งแวดล้อม | ผลการปฏิบัติตามเงื่อนไข | | รายละเอียดการปฏิบัติตามเงื่อนไข | ปัญหา และแนวทางแก้ไข | เอกสารอ้างอิง |
|---|---|---|---|---|---|
| - การตรวจสอบการใช้งานของการติดตั้งอุปกรณ์ก๊าซไวไฟให้เป็นไปตามข้อกำหนดของกรมธุรกิจพลังงานเขต 3 จังหวัดปราจีนบุรี | ✓ | - | ทางโครงการฯ ได้ดำเนินการ ติดตั้งอุปกรณ์เพื่อตรวจสอบการใช้งานของก๊าซเรียบร้อยแล้ว | - | หน้าที่ ง-40<br>ภาคผนวก ง |
