### บทที่ 3

#### การดำเนินการตามมาตรการติดตามตรวจสอบผลกระทบสิ่งแวดล้อม

รายงานผลการปฏิบัติตามมาตรการป้องกันและแก้ไขผลกระทบสิ่งแวดล้อม และมาตรการติดตามตรวจสอบผลกระทบสิ่งแวดล้อม  
โครงการ ริชพาร์ค แอท เตาปูน 410 ถนนประชาราษฎร์ 2 แขวงบางซื่อ เขตบางซื่อ กรุงเทพมหานคร  
(ระยะดำเนินการ) ประจำปี 2569 (มกราคม - มิถุนายน 2569)

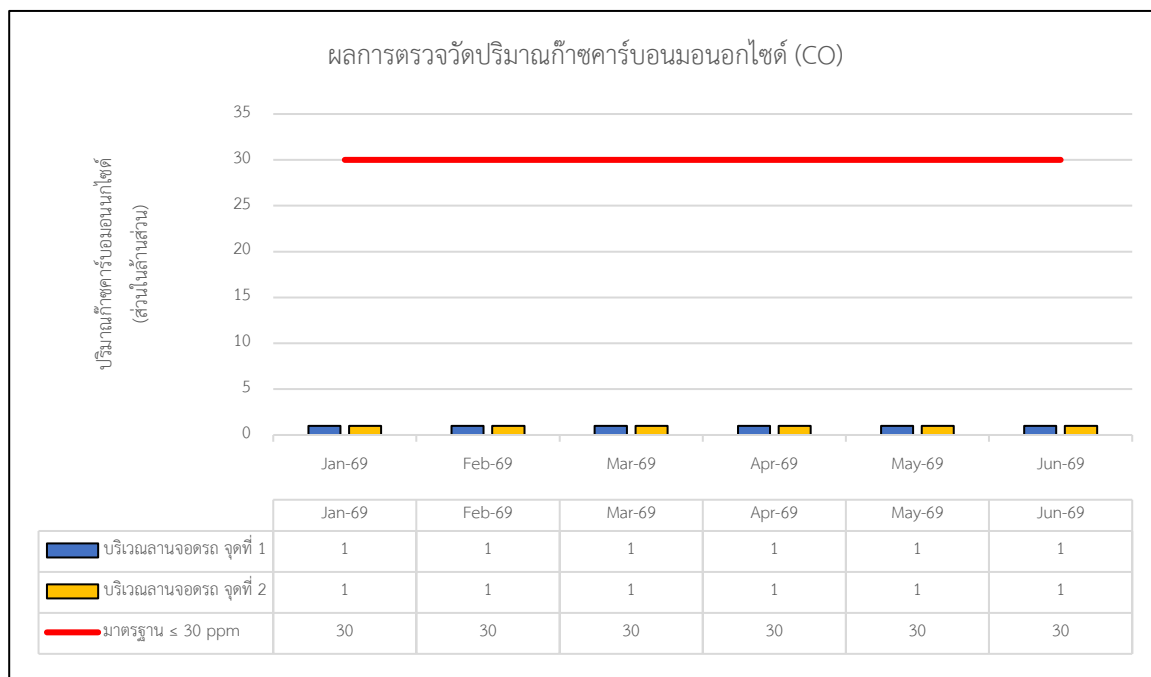
ภาพที่ 3.5.1-1 กราฟเปรียบเทียบผลการตรวจวัดปริมาณก๊าซคาร์บอนมอนอกไซด์ (CO)  
บริเวณลานจอดรถ ช่วงเดือนมกราคมถึงเดือนมิถุนายน พ.ศ. 2569

ผลการตรวจวัดปริมาณก๊าซคาร์บอนมอนอกไซด์ (CO) ทั้ง 2 จุด ในช่วงเดือนมกราคม ถึงเดือนมิถุนายน พ.ศ. 2569 พบว่า มีค่าอยู่ในเกณฑ์ตามมาตรฐานตามประกาศ คณะกรรมการสิ่งแวดล้อมแห่งชาติ ฉบับที่ 10 (พ.ศ. 2538) ออกตามความในพระราชบัญญัติส่งเสริมและรักษาคุณภาพสิ่งแวดล้อมแห่งชาติ พ.ศ. 2535 เรื่อง กำหนดมาตรฐานคุณภาพอากาศในบรรยากาศโดยทั่วไป โดยกำหนดปริมาณก๊าซคาร์บอนมอนอกไซด์ (CO) เฉลี่ย 1 ชั่วโมง ไว้ไม่เกิน 30 ส่วนในล้านส่วน ผลการตรวจวัดปริมาณก๊าซคาร์บอนมอนอกไซด์ (CO) ทั้ง 2 จุด รายละเอียดแสดงดังการรายงานผลการตรวจวัดคุณภาพอากาศในบรรยากาศ และภาพที่ 3.5.1-1 การตรวจวัดคุณภาพอากาศในบรรยากาศและจุดตรวจวัดคุณภาพอากาศของโครงการแสดงดังภาพที่ 3.5.1-3 และภาพที่ 3.5.1-4

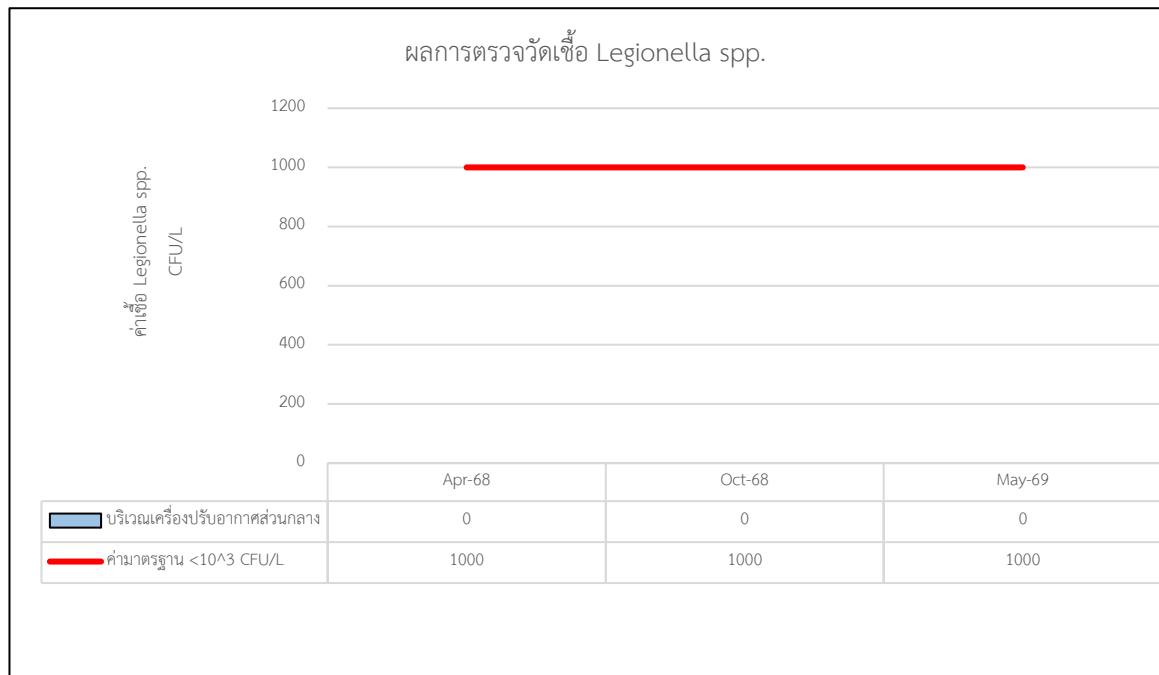
ภาพที่ 3.5.1-2 แสดงผลการตรวจวัด Legionell spp.

ในน้ำทิ้งจากระบบปรับอากาศพื้นที่ส่วนกลางของโครงการ

ระหว่างเดือนเมษายน เดือนตุลาคม พ.ศ. 2568 และเดือนพฤษภาคม พ.ศ.2569

ผลการตรวจน้ำทิ้งจากระบบปรับอากาศบริเวณเครื่องปรับอากาศพื้นที่ส่วนกลางของโครงการ  
ในเดือนพฤษภาคม พ.ศ. 2569 ไม่พบเชื้อ Legionella spp. ในน้ำทิ้งจากระบบปรับอากาศ ซึ่งอยู่ในเกณฑ์ข้อแนะนำ  
ของ European Legionnaires' disease surveillance Network (ELDSNet) (Papadakis et al., 2018)  
รายละเอียดผลการตรวจวัดแสดงดังการรายงานผล การตรวจวัดเชื้อ Legionella spp. ในน้ำทิ้งจากระบบ  
ปรับอากาศและภาพที่ 3.5.1-2 การตรวจวัดคุณภาพอากาศในบรรยากาศและจุดตรวจวัดคุณภาพอากาศของ  
โครงการแสดงดังภาพที่ 3.5.1-3 และภาพที่ 3.5.1-4

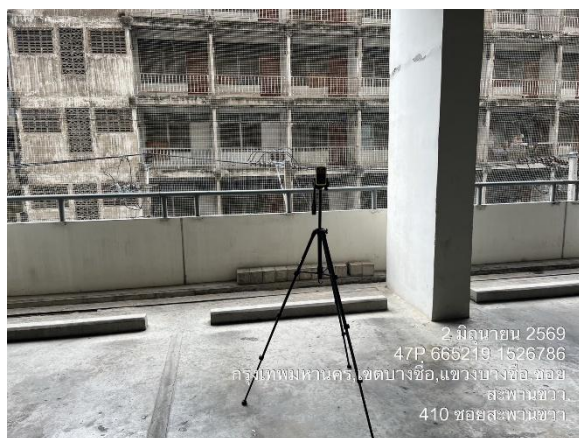
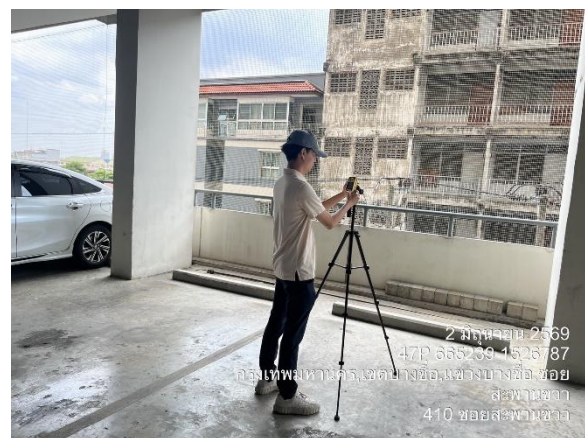
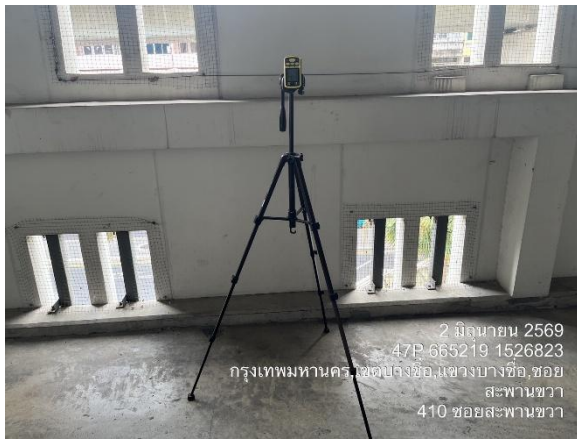
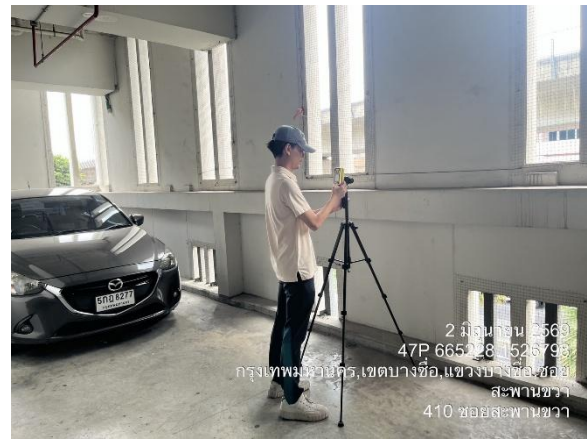
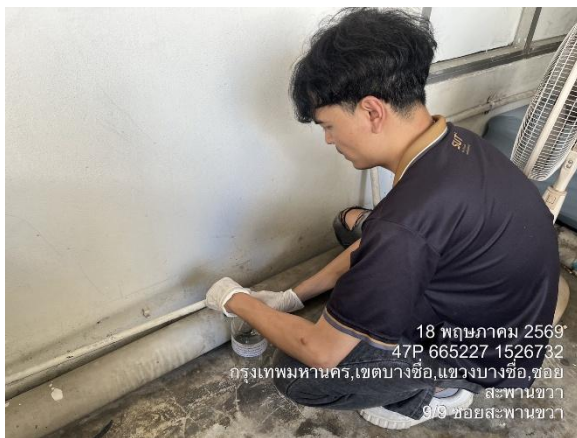
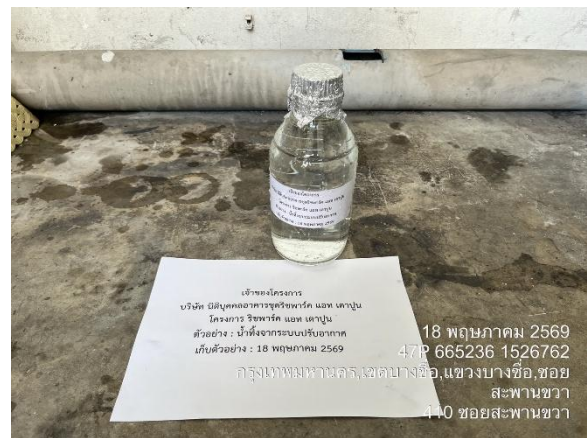
ก. บริเวณลานจอดรถ จุดที่ 1

ข. บริเวณลานจอดรถ จุดที่ 2

ค. บริเวณเครื่องปรับอากาศพื้นที่ส่วนกลางของโครงการ  
ภาพที่ 3.5.1-3 การตรวจวัดคุณภาพอากาศในบรรยากาศ

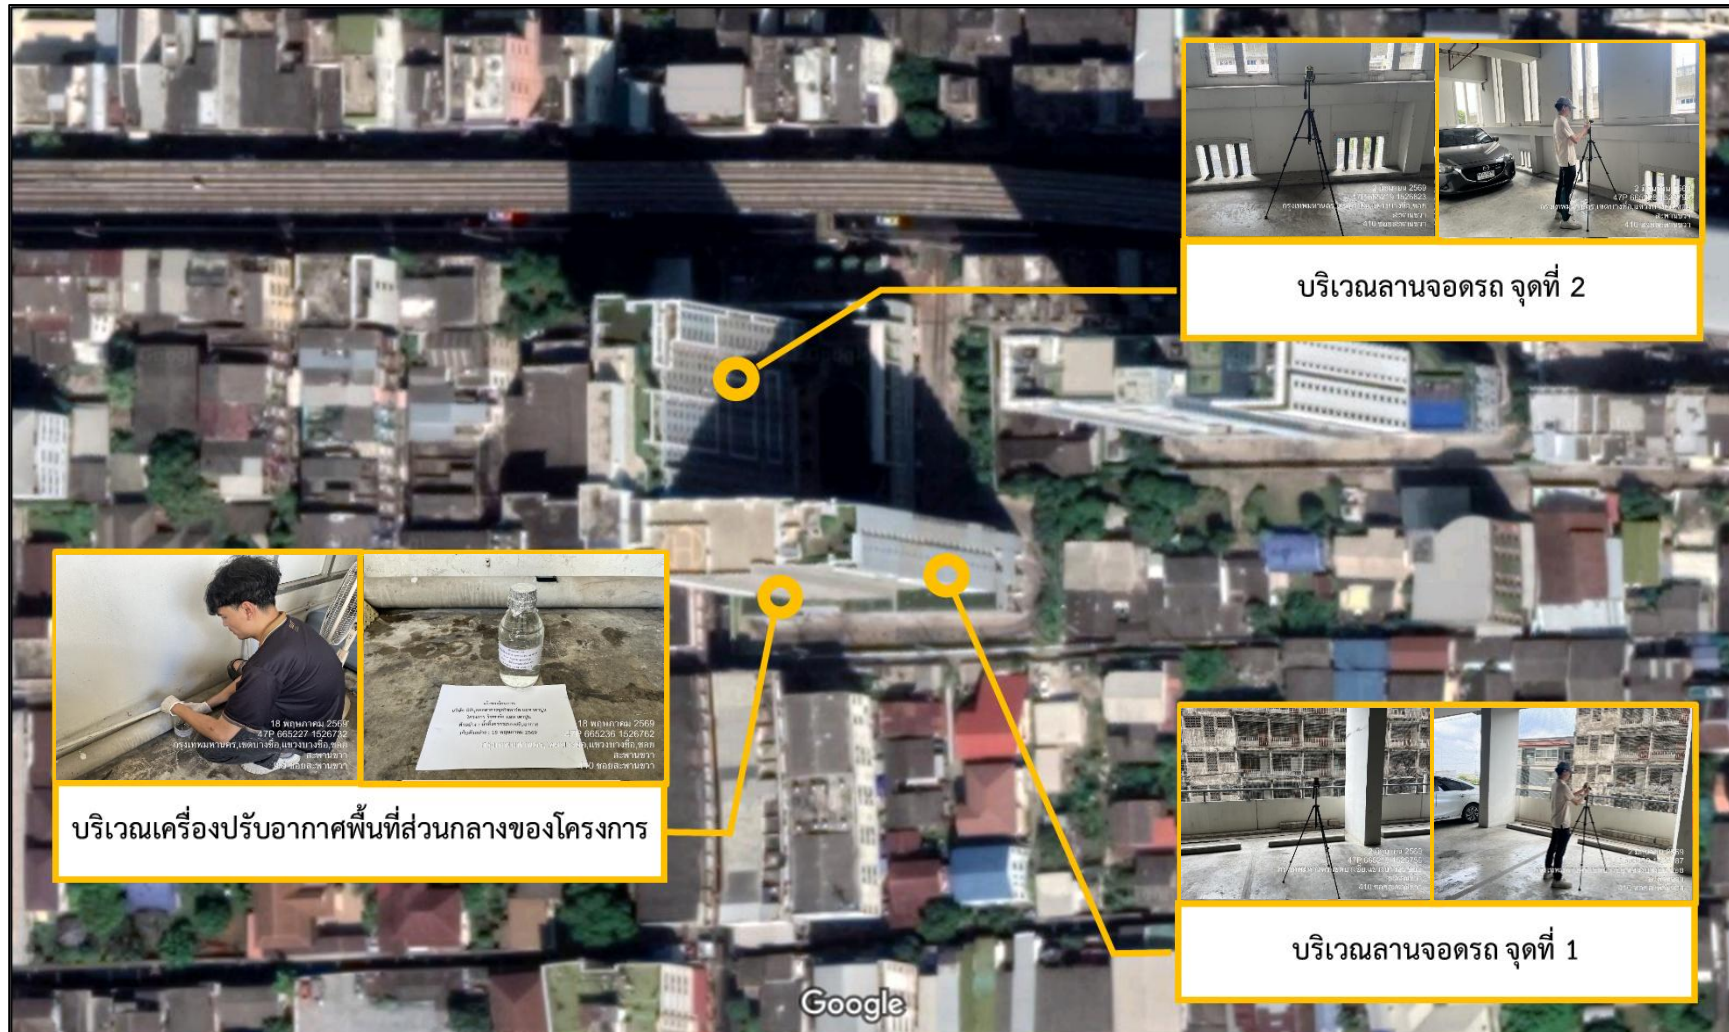
ภาพที่ 3.5.1-4 จุดตรวจวัดคุณภาพอากาศของโครงการ

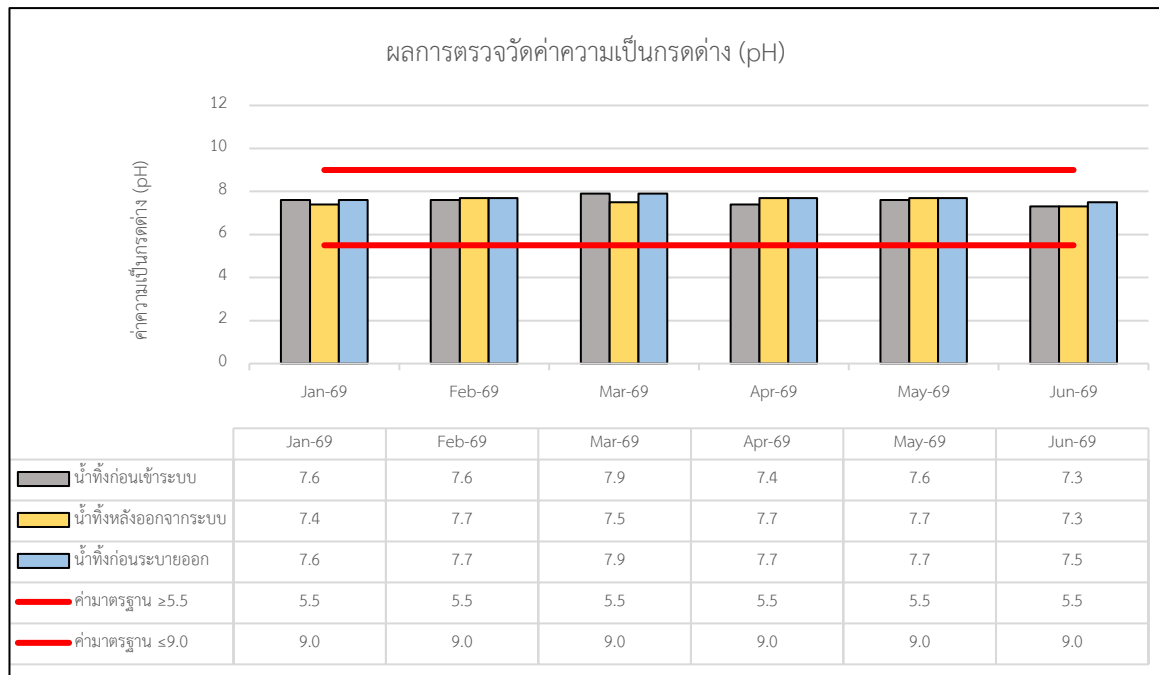
ภาพที่ 3.5.2-1 กราฟเปรียบเทียบค่าความเป็นกรดต่าง ของระบบบำบัดน้ำเสียของโครงการ  
ระหว่างเดือนมกราคมถึงเดือนมิถุนายน พ.ศ. 2569

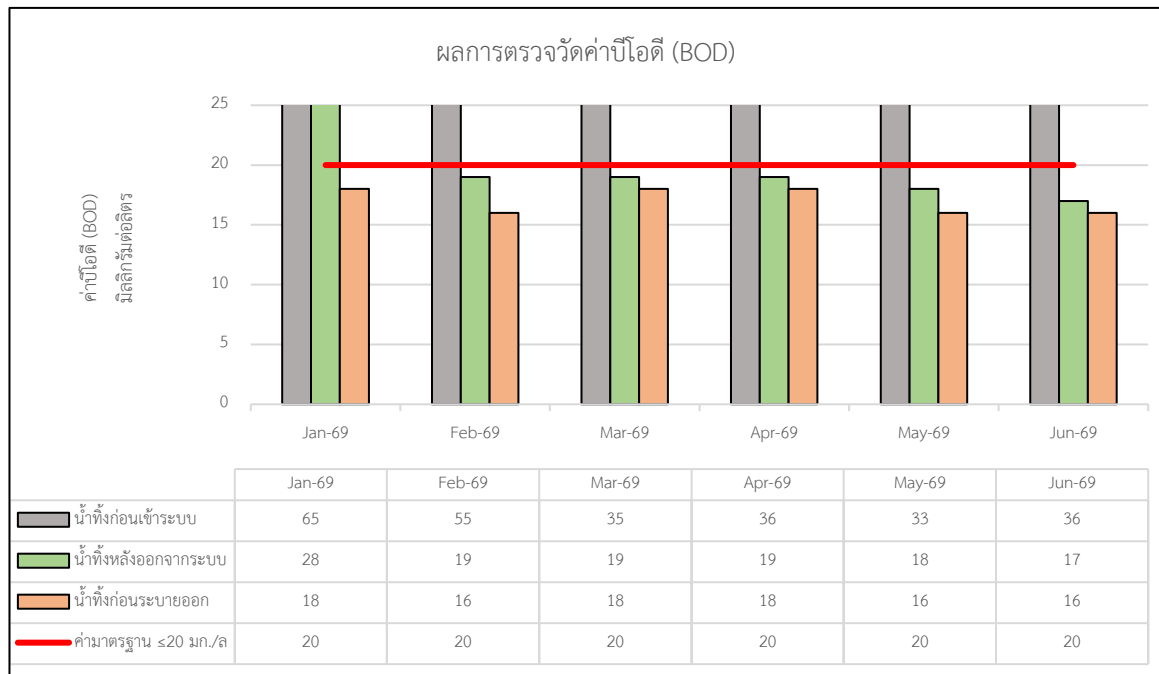
ภาพที่ 3.5.2-2 กราฟเปรียบเทียบค่าบีโอดี ของระบบบำบัดน้ำเสียของโครงการ  
ระหว่างเดือนมกราคมถึงเดือนมิถุนายน พ.ศ. 2569

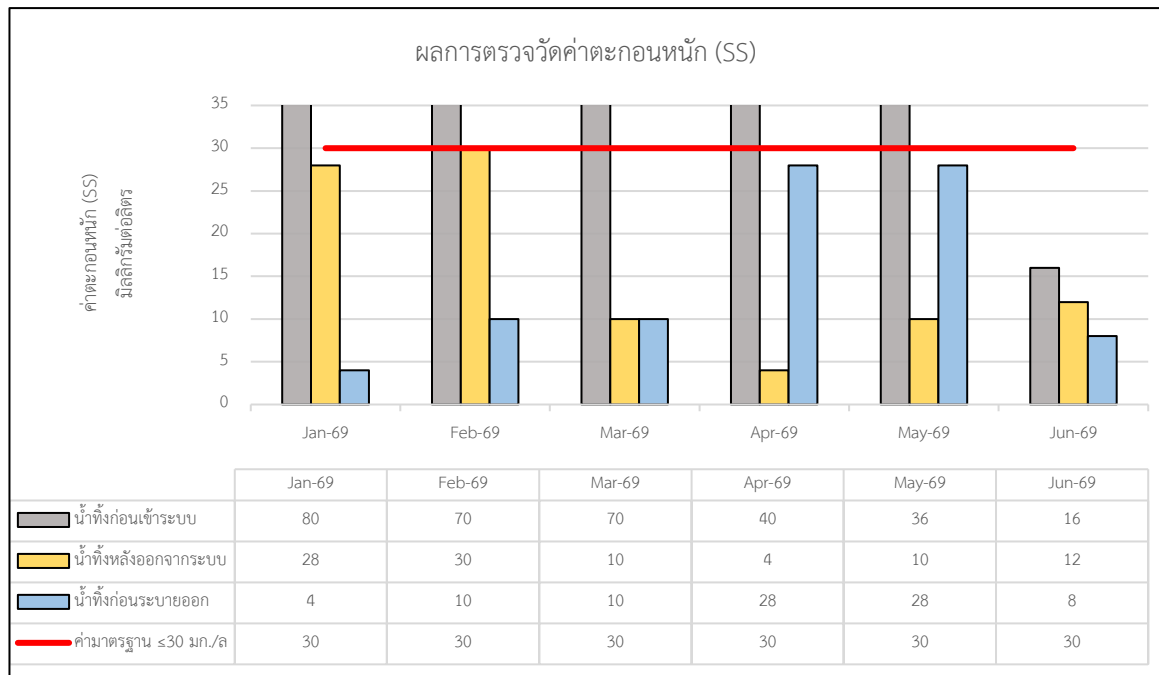
ภาพที่ 3.5.2-3 กราฟเปรียบเทียบค่าตะกอนหนัก ของระบบบำบัดน้ำเสียของโครงการ  
ระหว่างเดือนมกราคมถึงเดือนมิถุนายน พ.ศ. 2569

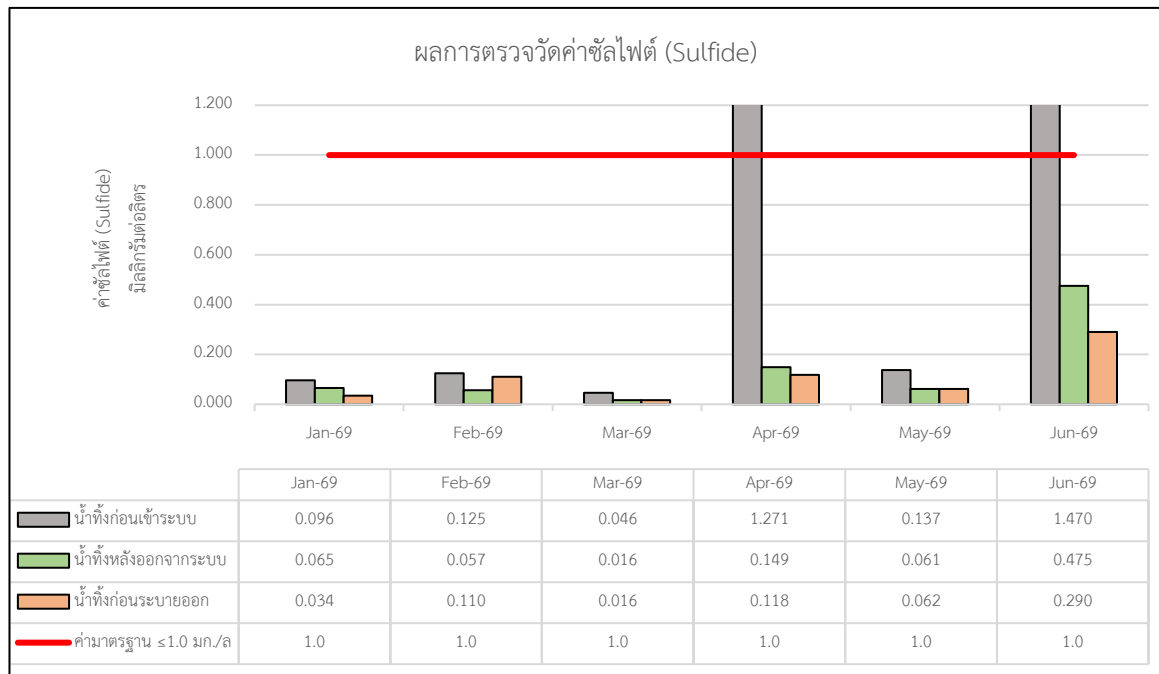
ภาพที่ 3.5.2-4 กราฟเปรียบเทียบค่าซัลไฟด์ ของระบบบำบัดน้ำเสียของโครงการ  
ระหว่างเดือนมกราคมถึงเดือนมิถุนายน พ.ศ. 2569

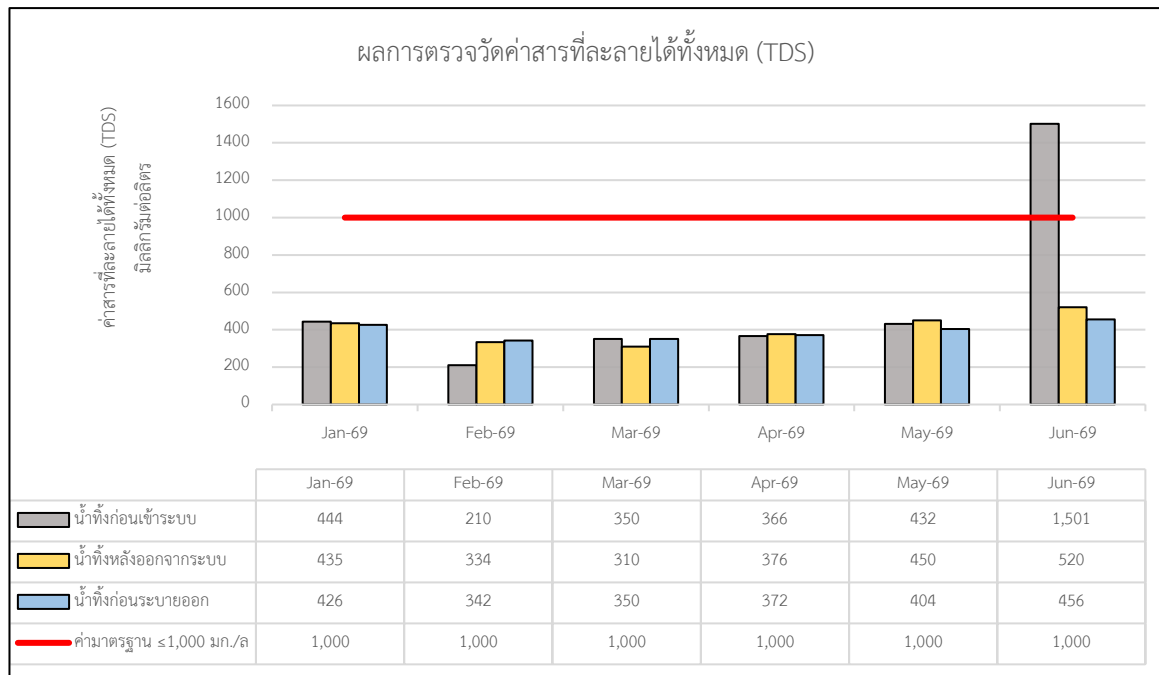
ภาพที่ 3.5.2-5 กราฟเปรียบเทียบค่าสารที่ละลายได้ทั้งหมด ของระบบบำบัดน้ำเสียของโครงการ  
ระหว่างเดือนมกราคมถึงเดือนมิถุนายน พ.ศ. 2569

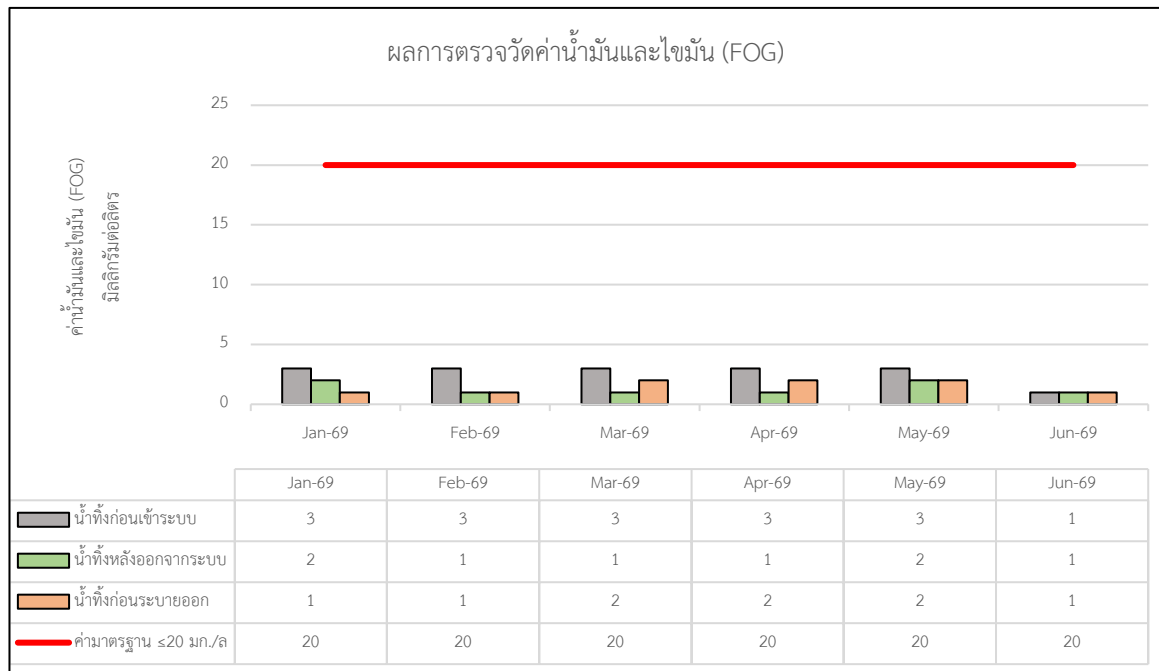
ภาพที่ 3.5.2-6 กราฟเปรียบเทียบค่าน้ำมันและไขมัน ของระบบบำบัดน้ำเสียของโครงการ  
ระหว่างเดือนมกราคมถึงเดือนมิถุนายน พ.ศ. 2569

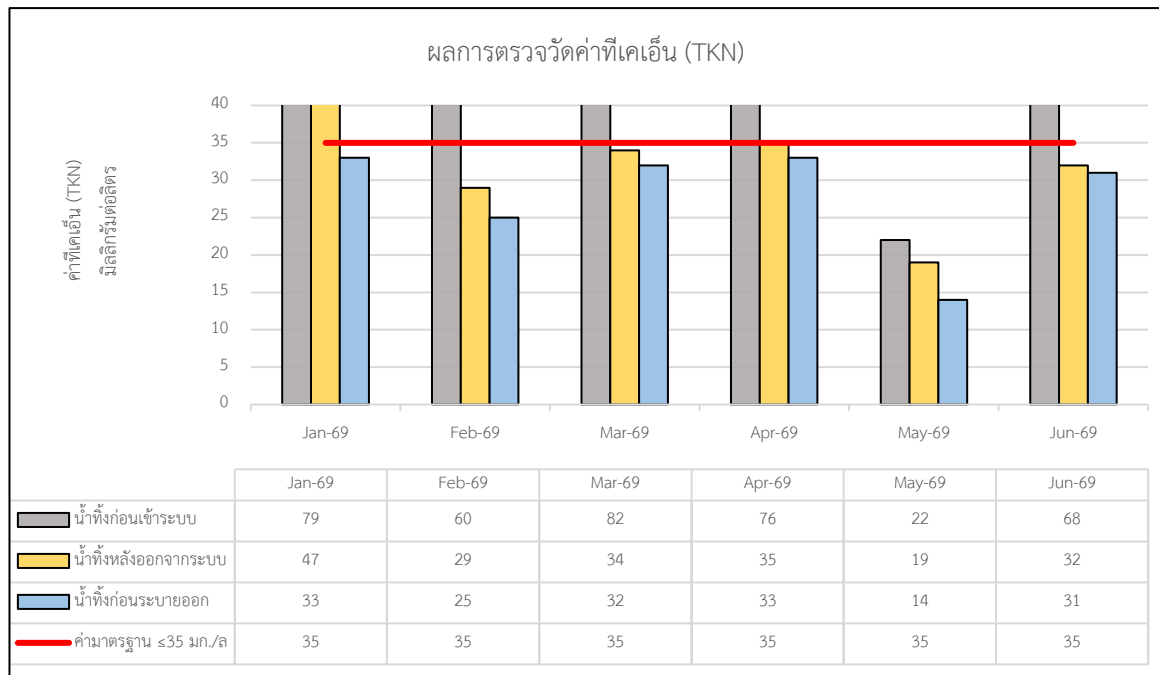
ภาพที่ 3.5.2-7 กราฟเปรียบเทียบค่าทีเคเอ็น ของระบบบำบัดน้ำเสียของโครงการ  
ระหว่างเดือนมกราคมถึงเดือนมิถุนายน พ.ศ. 2569

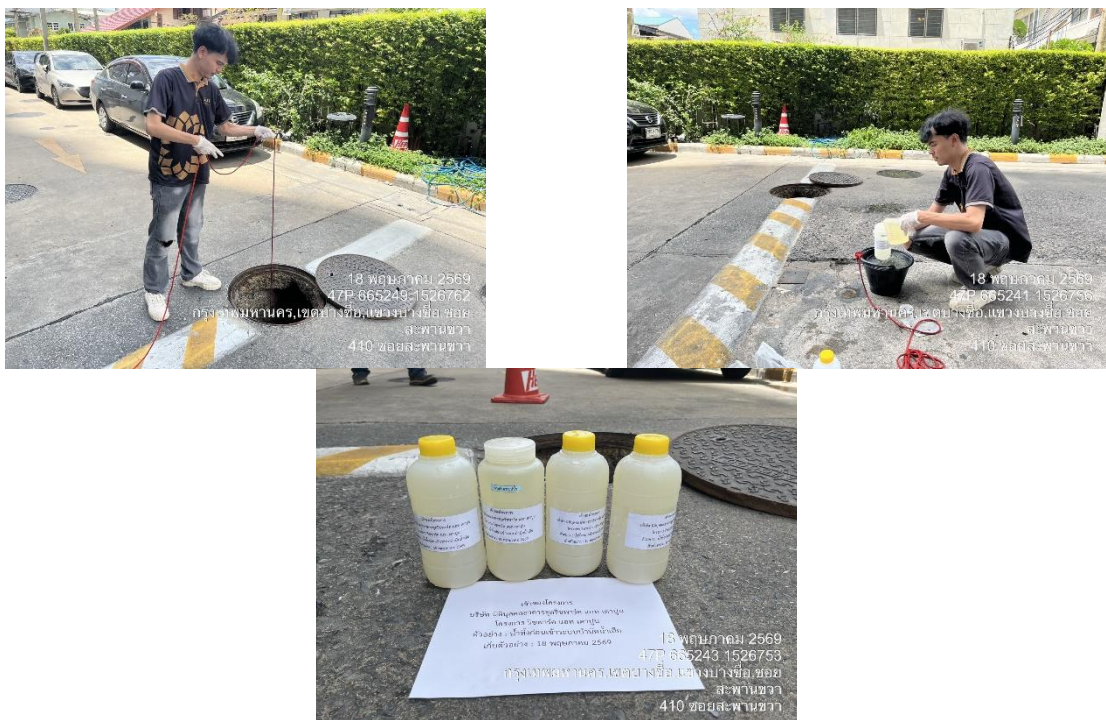
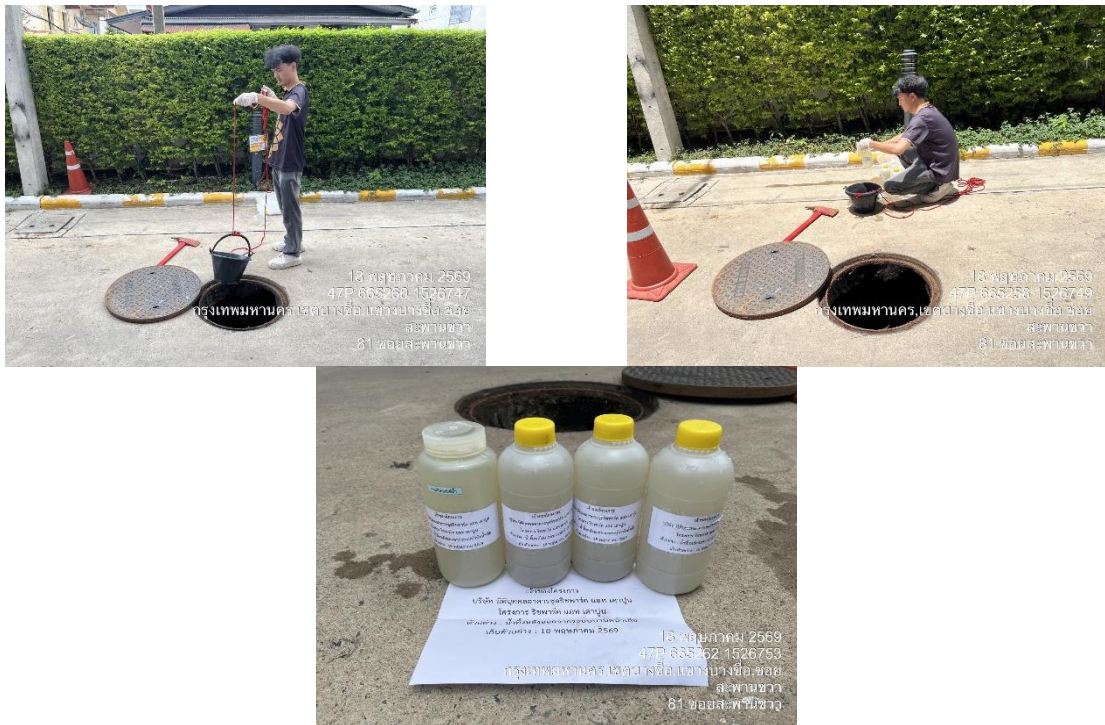
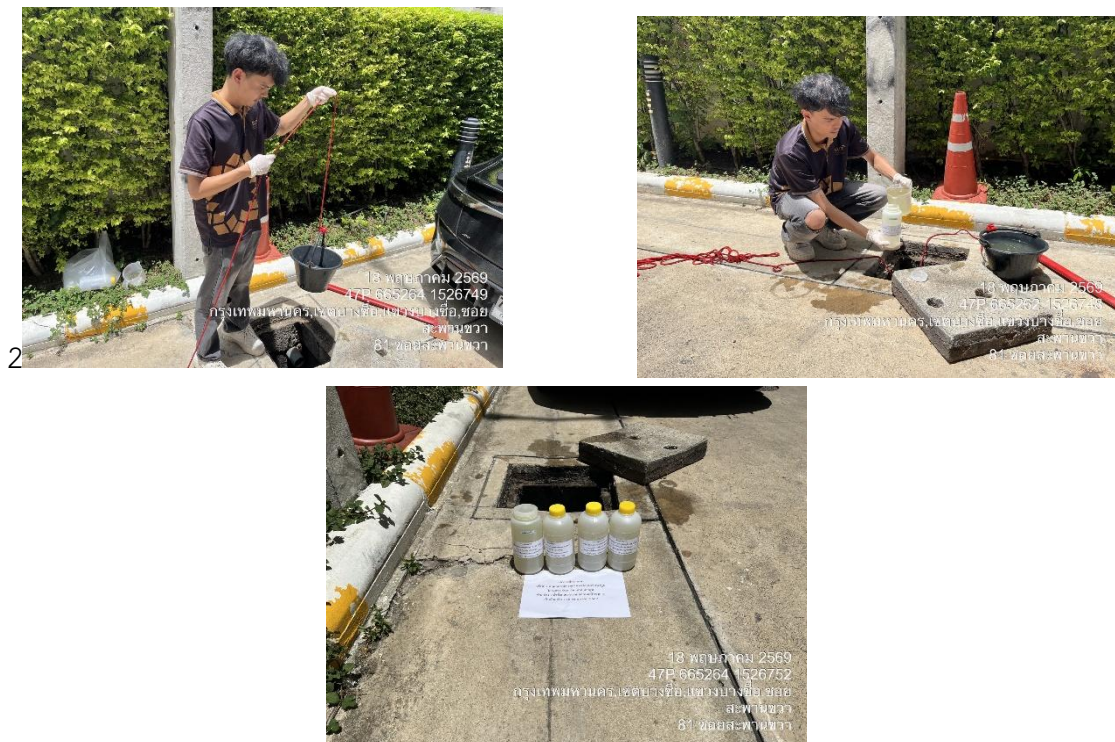
ก. เก็บตัวอย่างบริเวณน้ำทิ้งก่อนเข้าระบบบำบัดน้ำเสีย

ข. เก็บตัวอย่างบริเวณน้ำทิ้งหลังออกจากระบบบำบัดน้ำเสีย

ค. เก็บตัวอย่างบริเวณน้ำทิ้งก่อนระบายออกนอกโครงการ  
ภาพที่ 3.5.2-8 การเก็บตัวอย่างคุณภาพน้ำทิ้งของโครงการ

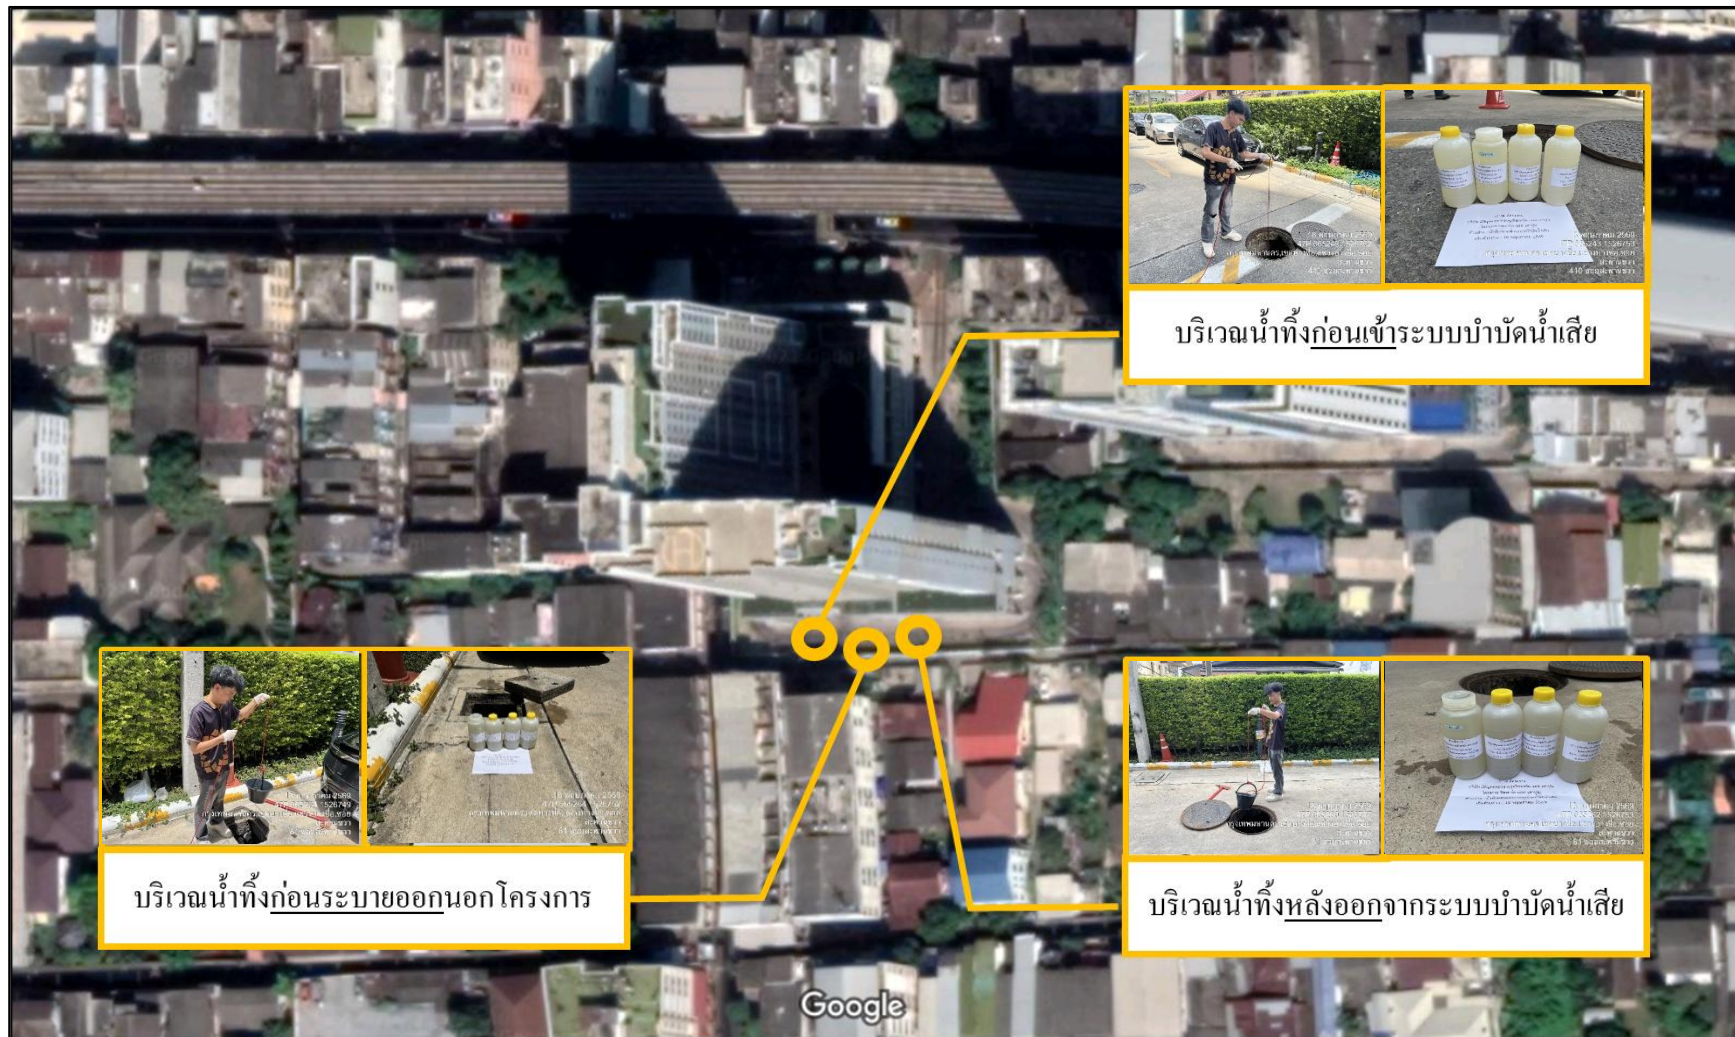
ภาพที่ 3.5.2-9 จุดเก็บตัวอย่างคุณภาพน้ำทึ่ของโครงการ

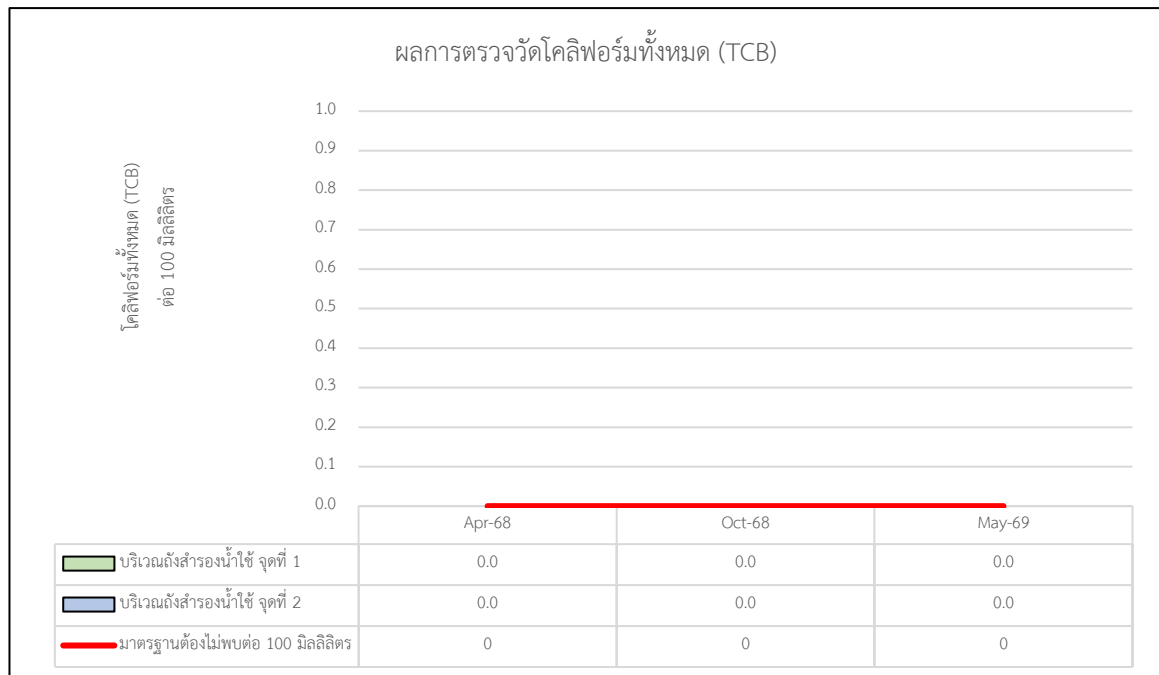
ภาพที่ 3.5.3-1 แสดงผลการตรวจวัดโคลิฟอร์มทั้งหมด (TCB) บริเวณถังสำรองน้ำใช้ของโครงการ  
ระหว่างเดือนเมษายน เดือนตุลาคม พ.ศ. 2568 และเดือนพฤษภาคม พ.ศ.2569

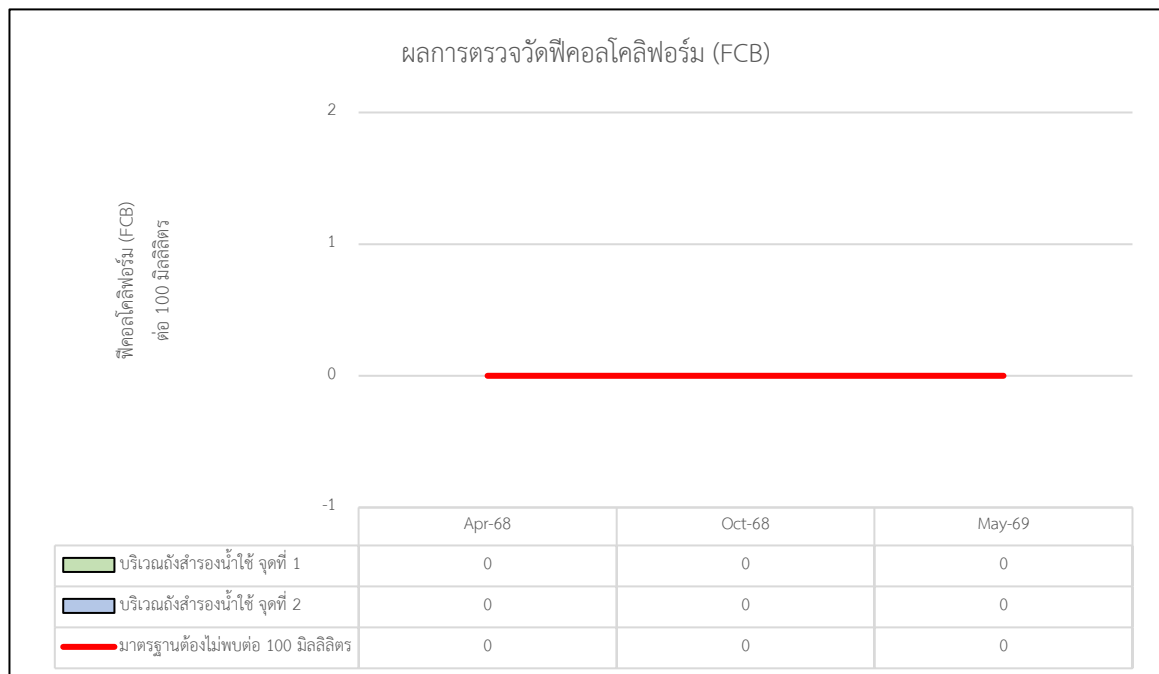
ภาพที่ 3.5.3-2 แสดงผลการตรวจวัด E. coli บริเวณถังสำรองน้ำใช้ของโครงการ  
ระหว่างเดือนเมษายน เดือนตุลาคม พ.ศ. 2568 และเดือนพฤษภาคม พ.ศ.2569

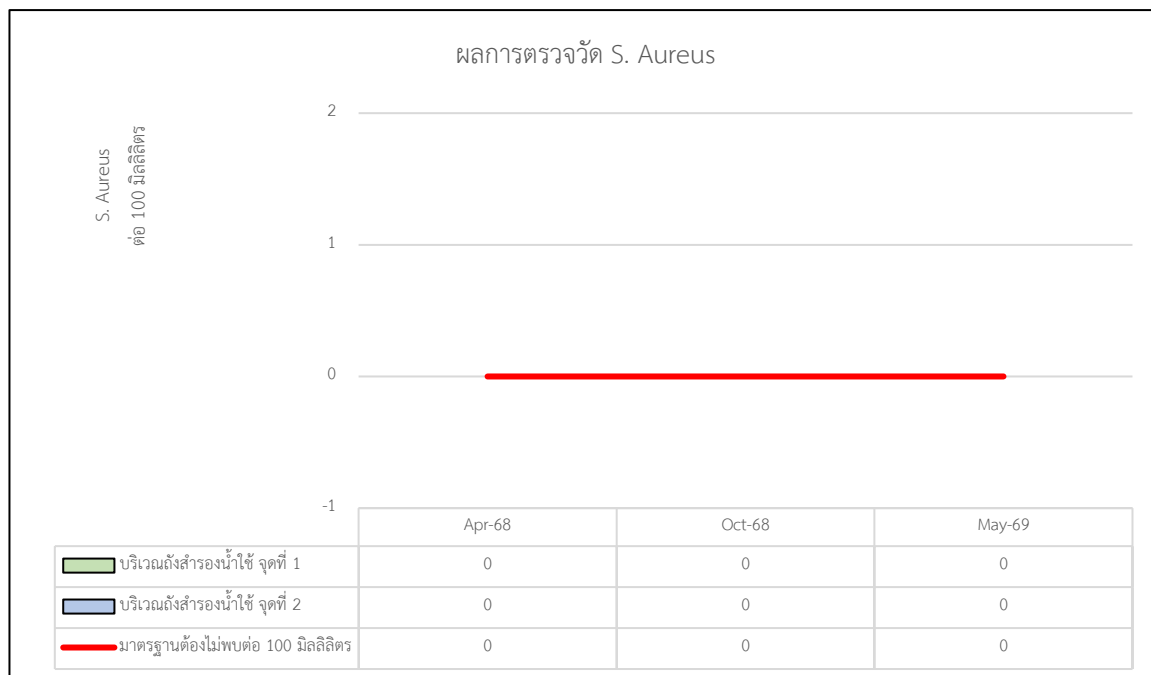
ภาพที่ 3.5.3-3 แสดงผลการตรวจวัด S. Aureus บริเวณถังสำรองน้ำใช้ของโครงการ  
ระหว่างเดือนเมษายน เดือนตุลาคม พ.ศ. 2568 และเดือนพฤษภาคม พ.ศ.2569

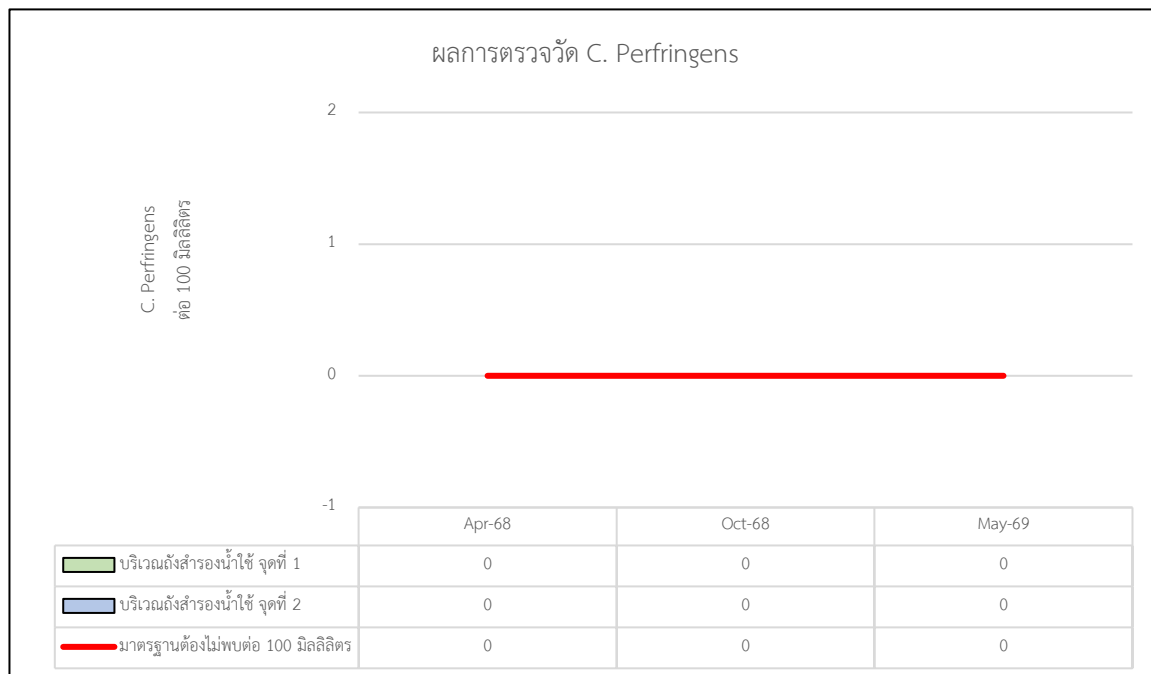
ภาพที่ 3.5.3-4 แสดงผลการตรวจวัด C. Perfringens บริเวณถังสำรองน้ำใช้ของโครงการ  
ระหว่างเดือนเมษายน เดือนตุลาคม พ.ศ. 2568 และเดือนพฤษภาคม พ.ศ.2569

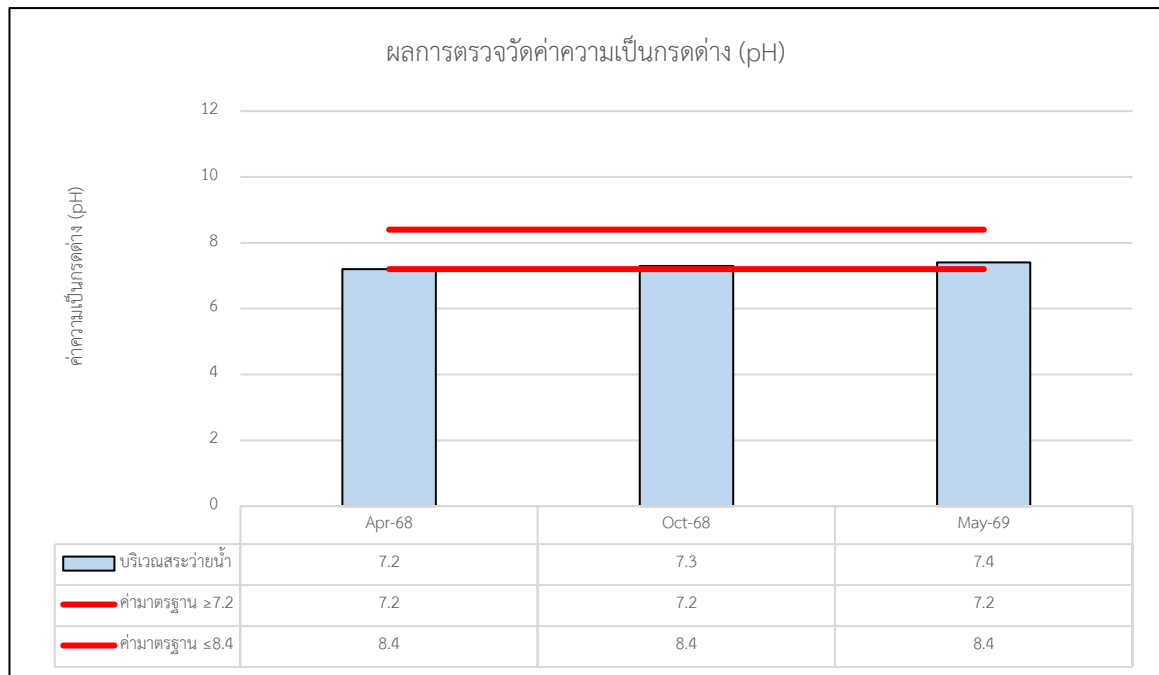
ภาพที่ 3.5.4-1 กราฟแสดงค่าความเป็นกรดต่าง ของน้ำในสระว่ายน้ำ  
ระหว่างเดือนเมษายน เดือนตุลาคม พ.ศ. 2568 และเดือนพฤษภาคม พ.ศ.2569

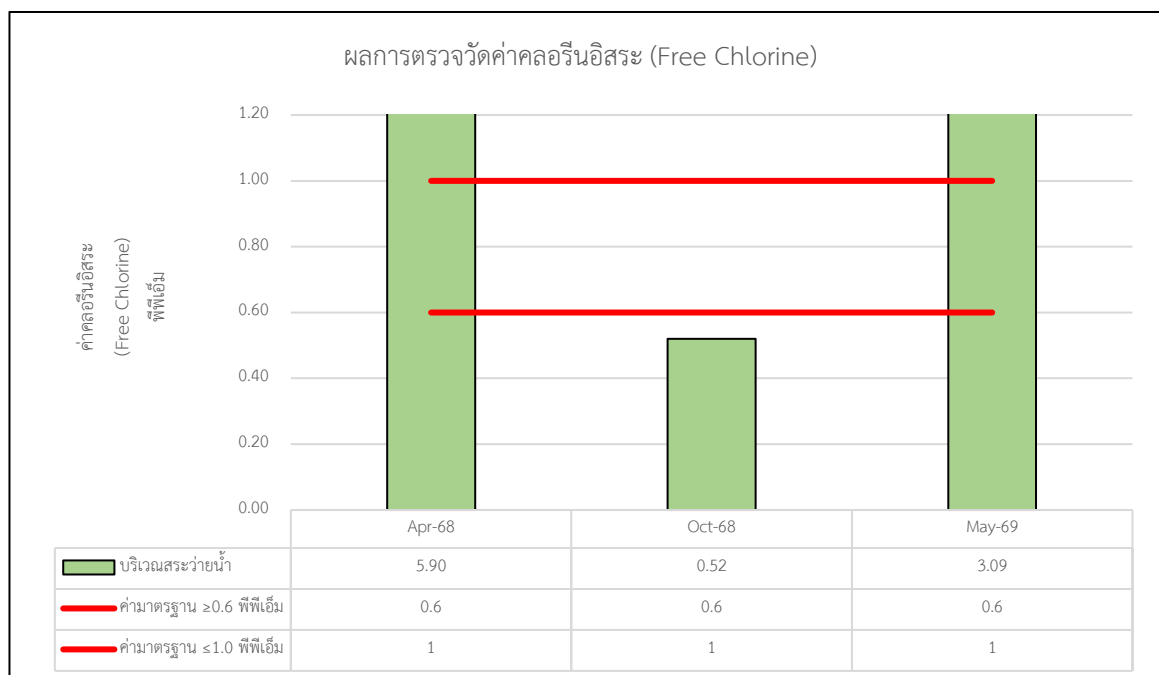
ภาพที่ 3.5.4-2 กราฟแสดงค่าคลอรีนอิสระ ของน้ำในสระว่ายน้ำ  
ระหว่างเดือนเมษายน เดือนตุลาคม พ.ศ. 2568 และเดือนพฤษภาคม พ.ศ.2569

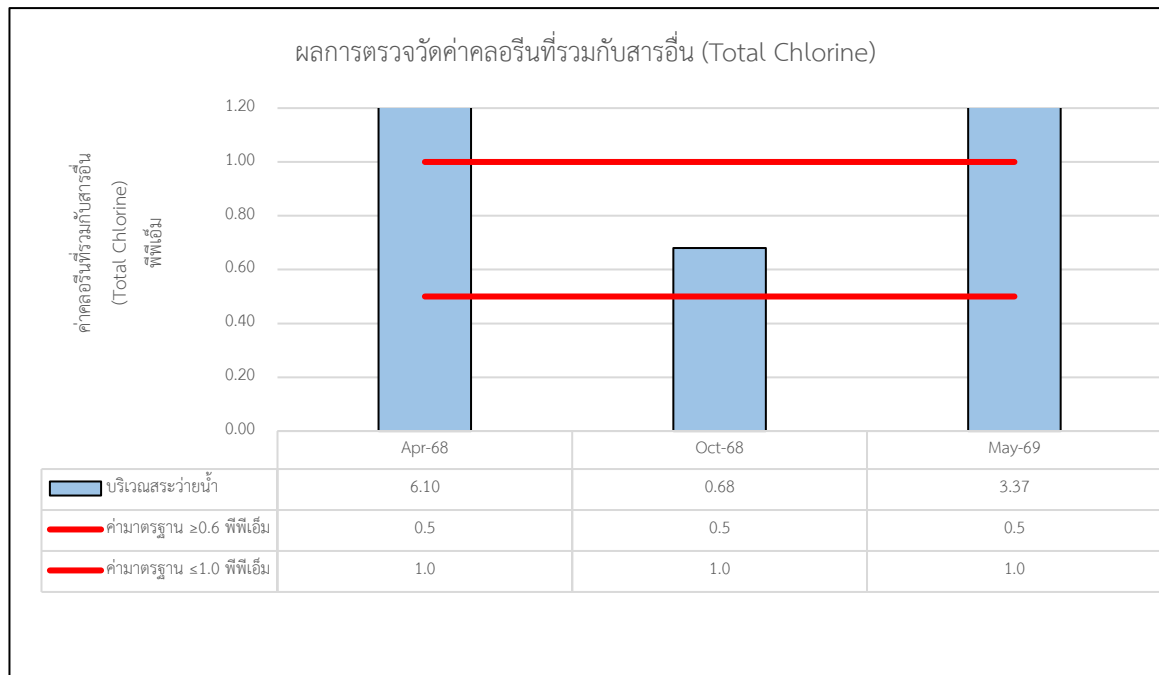
ภาพที่ 3.5.4-3 กราฟแสดงค่าคลอรีนที่รวมกับสารอื่น ของน้ำในสระว่ายน้ำ  
ระหว่างเดือนเมษายน เดือนตุลาคม พ.ศ. 2568 และเดือนพฤษภาคม พ.ศ.2569

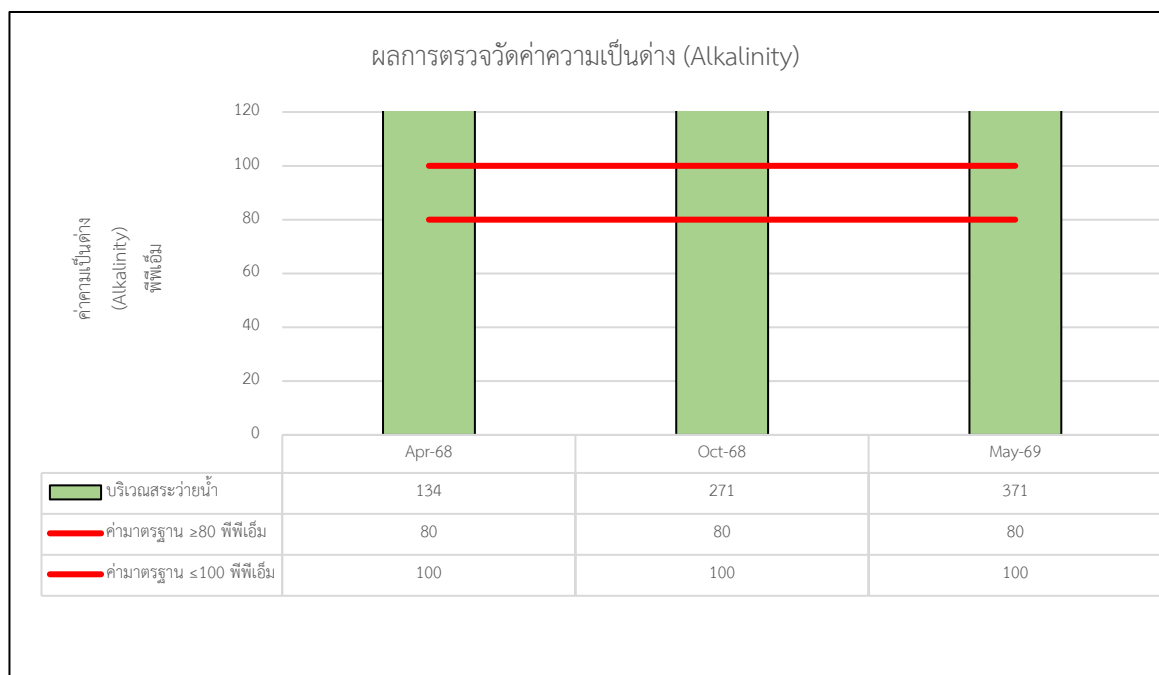
ภาพที่ 3.5.4-4 กราฟแสดงค่าความเป็นด่าง ของน้ำในสระว่ายน้ำ  
ระหว่างเดือนเมษายน เดือนตุลาคม พ.ศ. 2568 และเดือนพฤษภาคม พ.ศ.2569

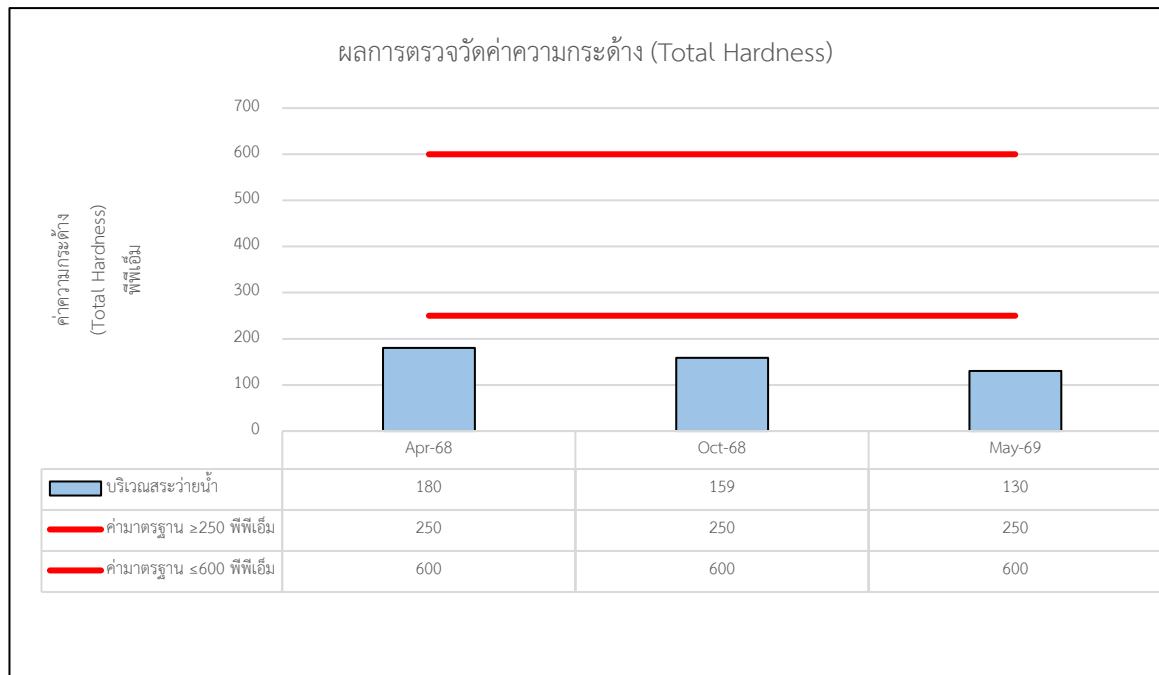
ภาพที่ 3.5.4-5 กราฟแสดงค่าความกระด้าง ของน้ำในสระว่ายน้ำ  
ระหว่างเดือนเมษายน เดือนตุลาคม พ.ศ. 2568 และเดือนพฤษภาคม พ.ศ.2569
