### บทที่ 3

#### การดำเนินการตามมาตรการติดตามตรวจสอบผลกระทบสิ่งแวดล้อม

รายงานผลการปฏิบัติตามมาตรการป้องกันและแก้ไขผลกระทบสิ่งแวดล้อม และมาตรการติดตามตรวจสอบผลกระทบสิ่งแวดล้อม  
โครงการ ริชพาร์ค แอท เตาปูน 410 ถนนประชาราษฎร์ 2 แขวงบางซื่อ เขตบางซื่อ กรุงเทพมหานคร  
(ระยะดำเนินการ) ประจำปี 2569 (มกราคม - มิถุนายน 2569)

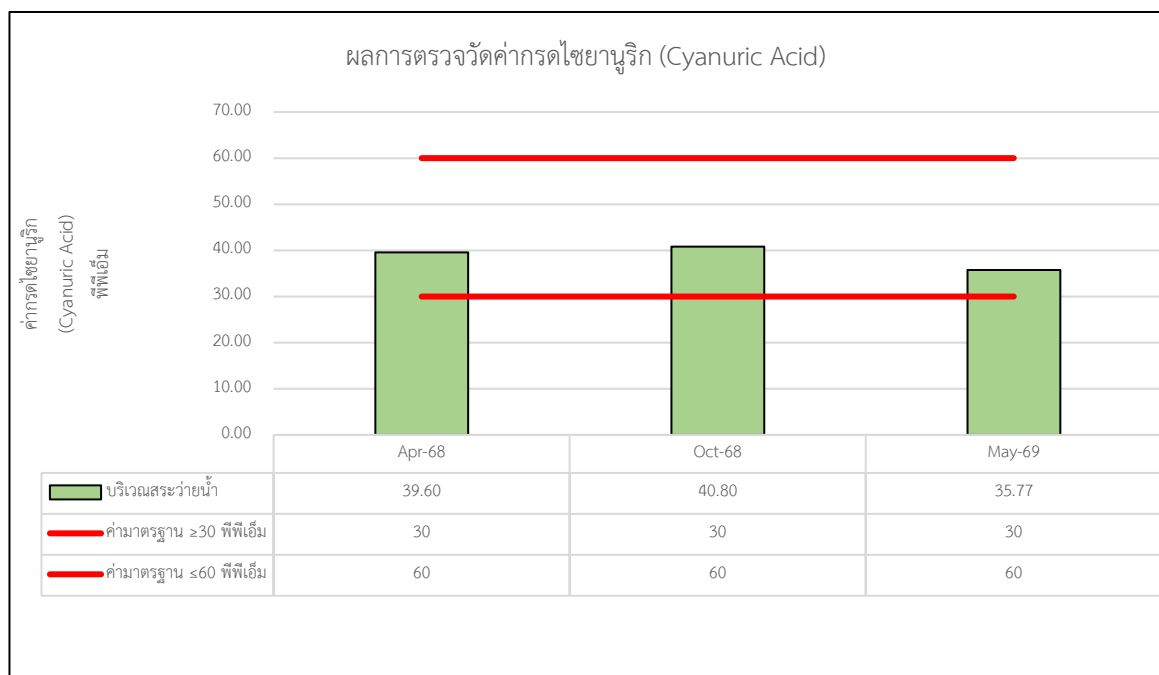
ภาพที่ 3.5.4-6 กราฟแสดงค่ากรดไซยานูริก ของน้ำในสระว่ายน้ำ  
ระหว่างเดือนเมษายน เดือนตุลาคม พ.ศ. 2568 และเดือนพฤษภาคม พ.ศ.2569

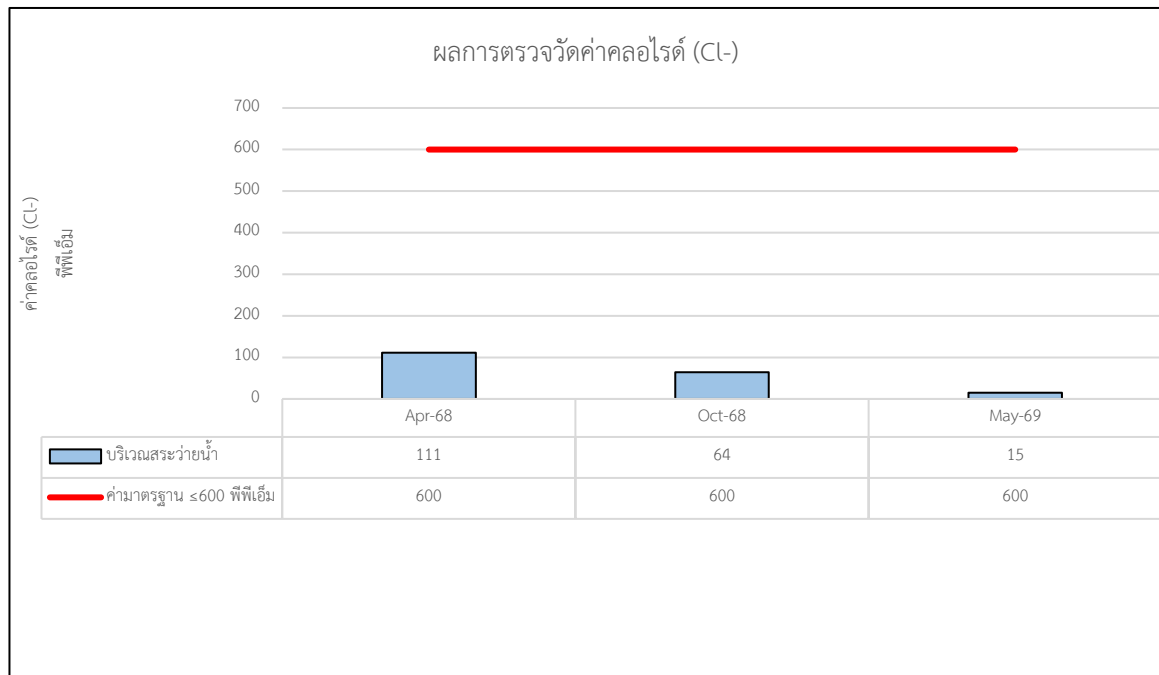
ภาพที่ 3.5.4-7 กราฟแสดงค่าคลอไรด์ (Cl<sup>-</sup>) ของน้ำในสระว่ายน้ำ  
ระหว่างเดือนเมษายน เดือนตุลาคม พ.ศ. 2568 และเดือนพฤษภาคม พ.ศ.2569

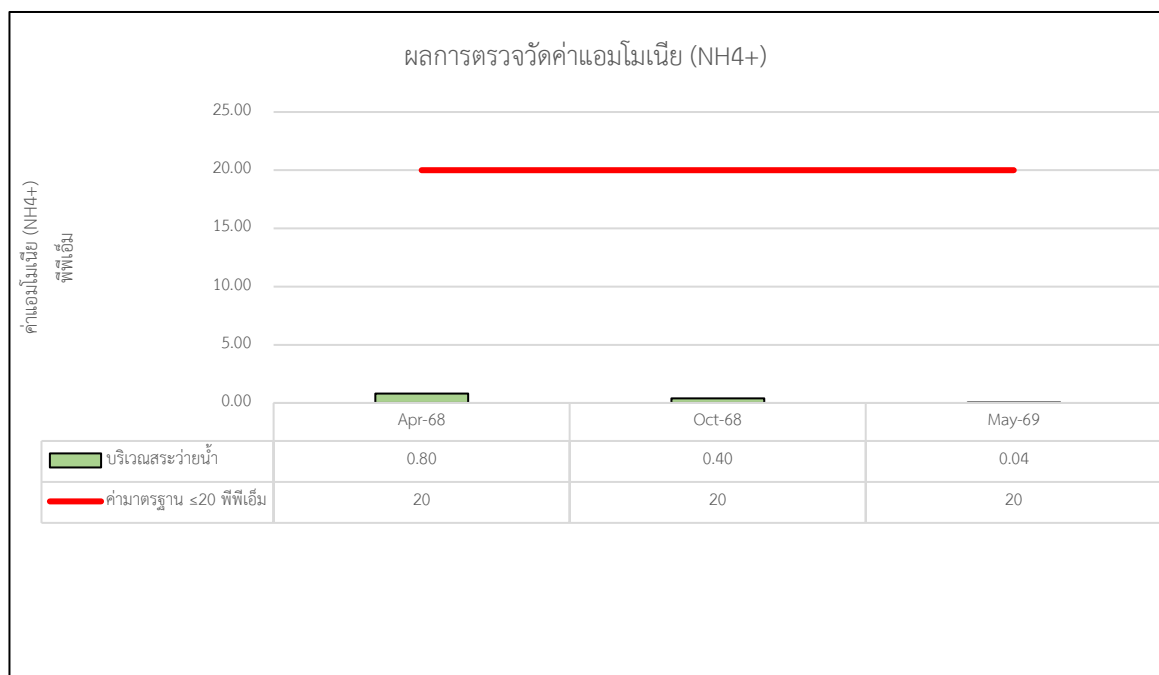
ภาพที่ 3.5.4-8 กราฟแสดงค่าแอมโมเนีย (NH<sub>4</sub><sup>+</sup>) ของน้ำในสระว่ายน้ำ  
ระหว่างเดือนเมษายน เดือนตุลาคม พ.ศ. 2568 และเดือนพฤษภาคม พ.ศ.2569

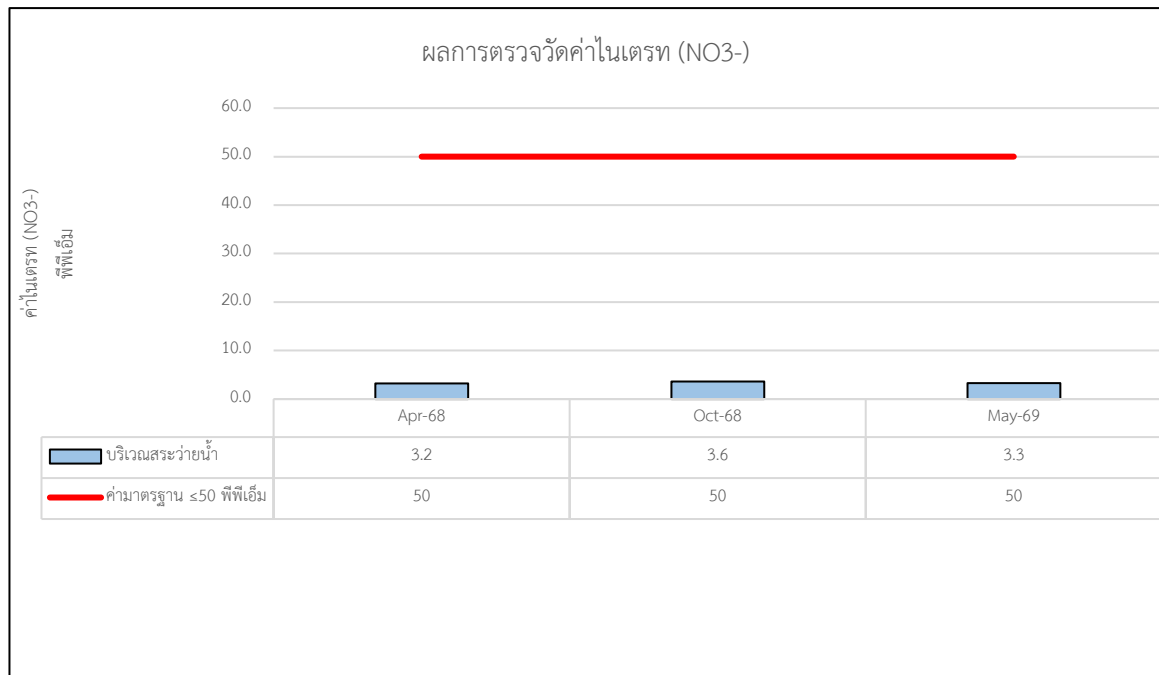
ภาพที่ 3.5.4-9 กราฟแสดงค่าไนเตรท (NO<sub>3</sub>-) ของน้ำในสระว่ายน้ำ  
ระหว่างเดือนเมษายน เดือนตุลาคม พ.ศ. 2568 และเดือนพฤษภาคม พ.ศ.2569

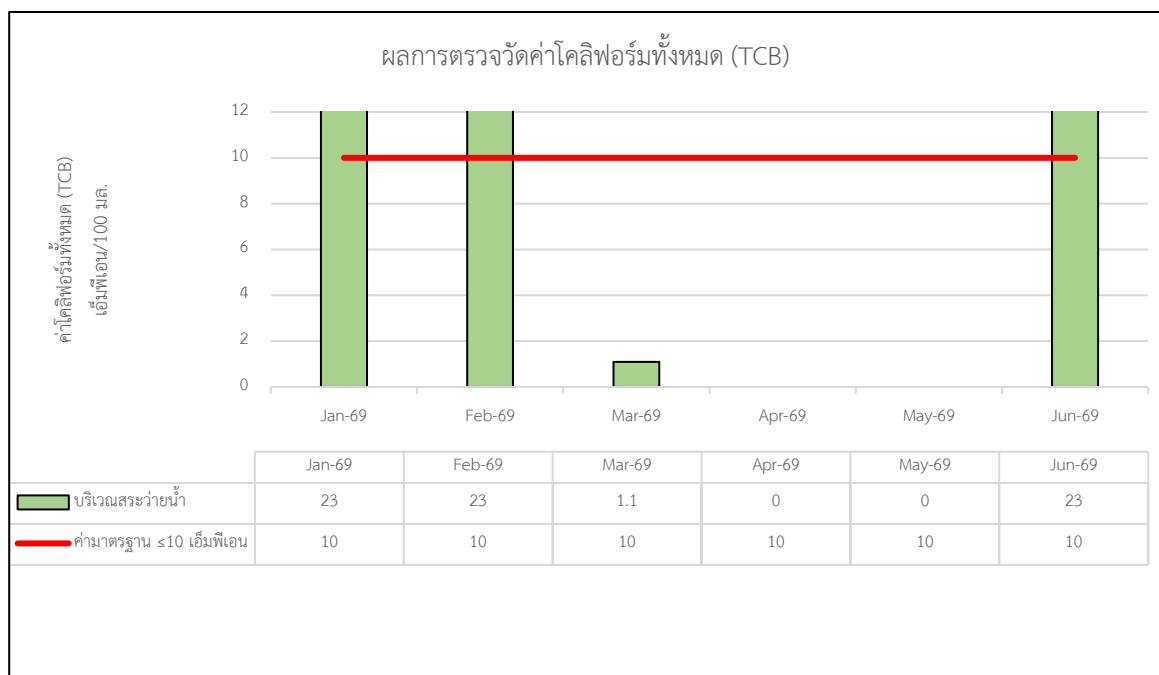
ภาพที่ 3.5.4-10 กราฟแสดงค่าโคลิฟอร์มทั้งหมด (TCB) ของน้ำในสระว่ายน้ำ  
ระหว่างเดือนมกราคม ถึงเดือนมิถุนายน พ.ศ. 2569

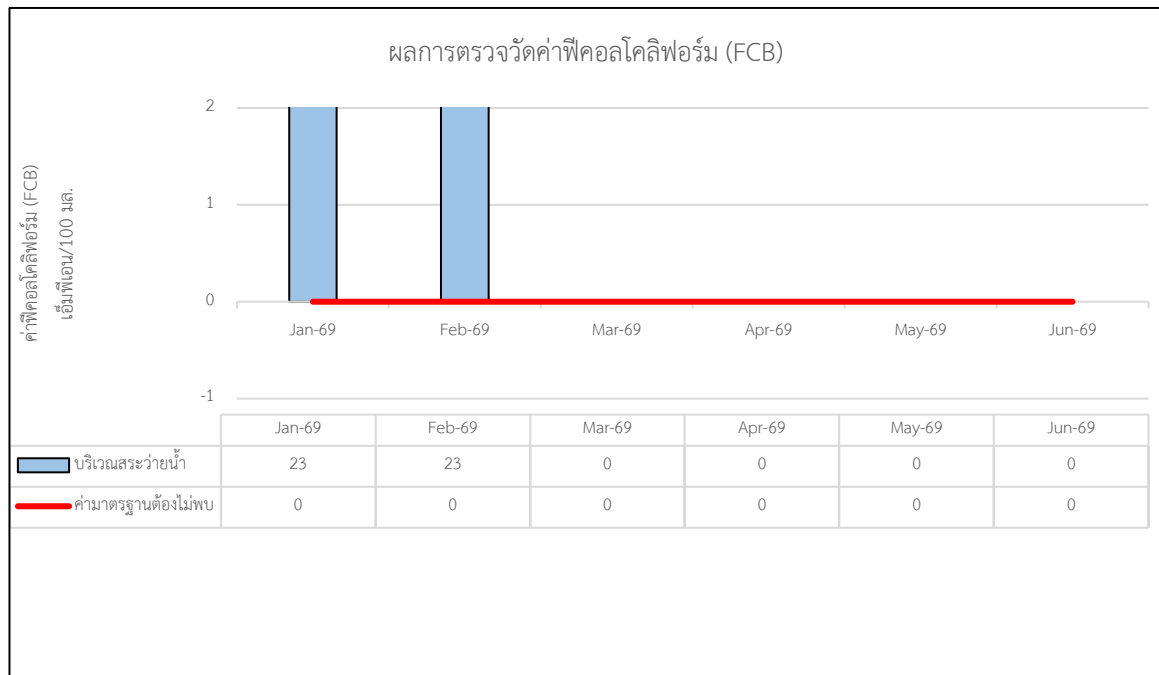
ภาพที่ 3.5.4-11 กราฟแสดงค่าฟิโคลโคลิฟอร์ม (FCB) ของน้ำในสระว่ายน้ำ  
ระหว่างเดือนมกราคม ถึงเดือนมิถุนายน พ.ศ. 2569

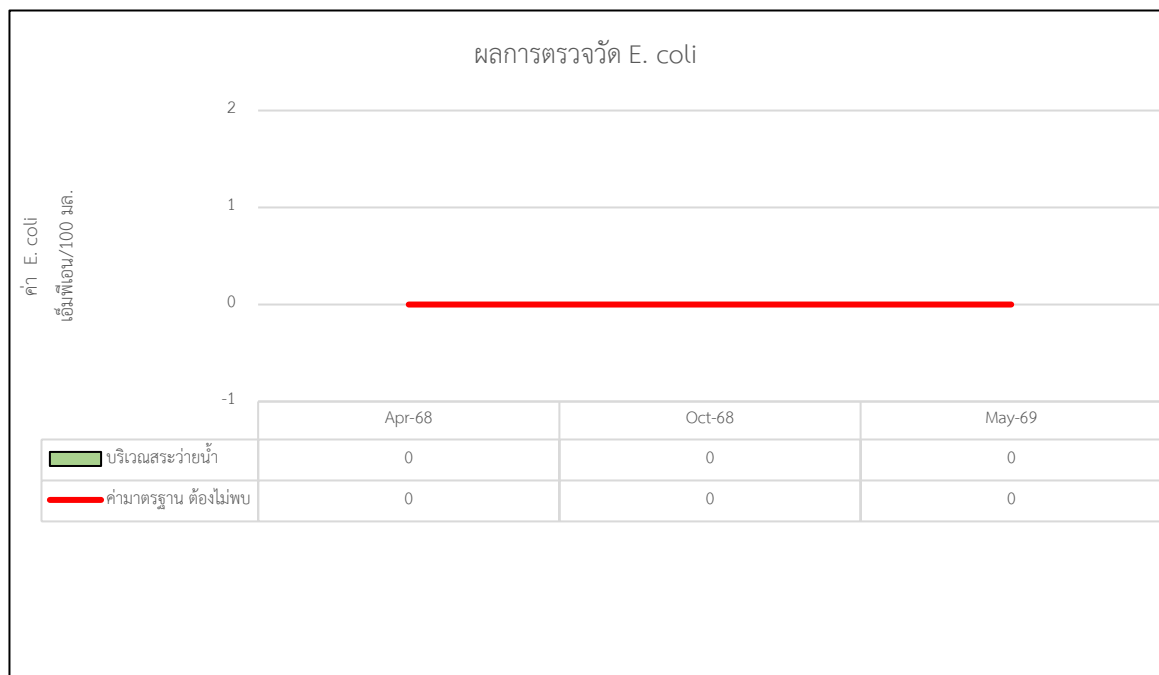
ภาพที่ 3.5.1-12 กราฟแสดงค่า E. coli ของน้ำในสระว่ายน้ำ  
ระหว่างเดือนเมษายน เดือนตุลาคม พ.ศ. 2568 และเดือนพฤษภาคม พ.ศ.2569

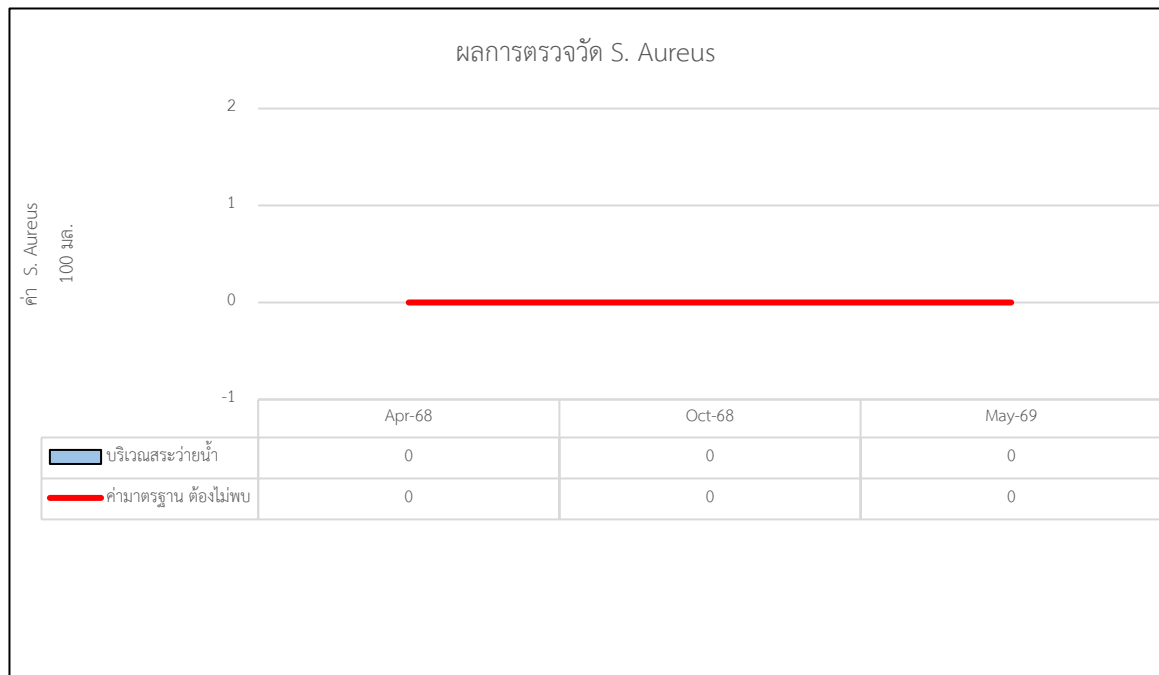
ภาพที่ 3.5.1-13 กราฟแสดงค่า S. Aureus ของน้ำในสระว่ายน้ำ  
ระหว่างเดือนเมษายน เดือนตุลาคม พ.ศ. 2568 และเดือนพฤษภาคม พ.ศ.2569

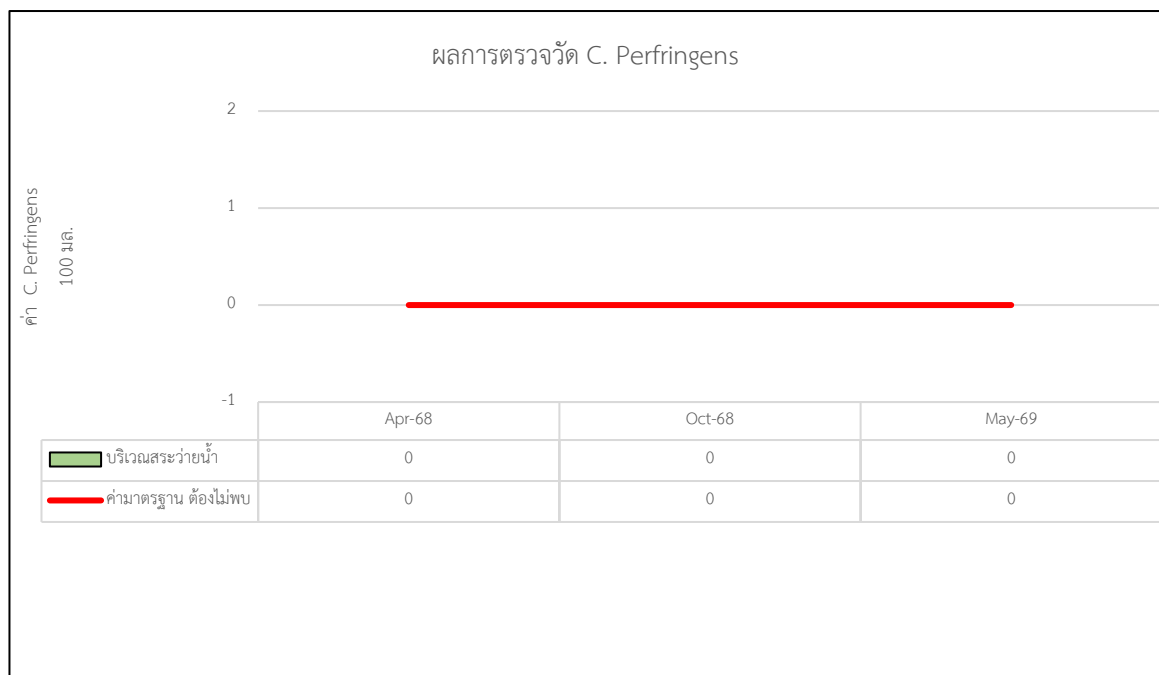
ภาพที่ 3.5.1-14 กราฟแสดงค่า C. Perfringens ของน้ำในสระว่ายน้ำ  
ระหว่างเดือนเมษายน เดือนตุลาคม พ.ศ. 2568 และเดือนพฤษภาคม พ.ศ.2569

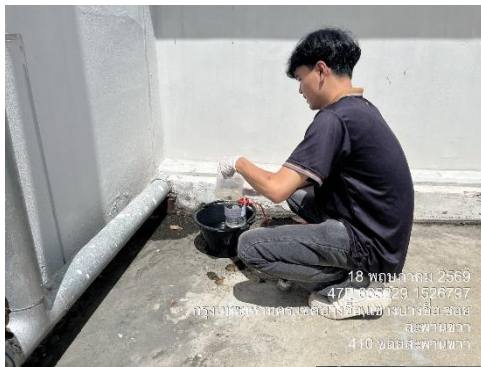
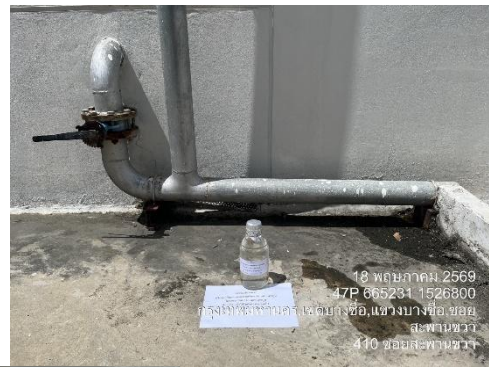
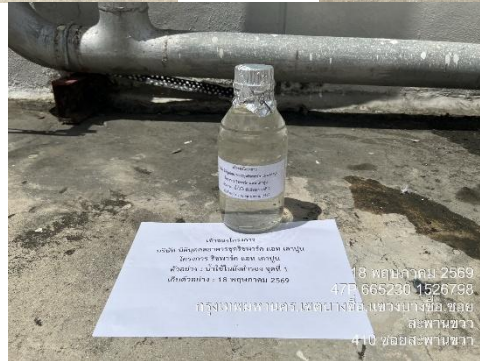
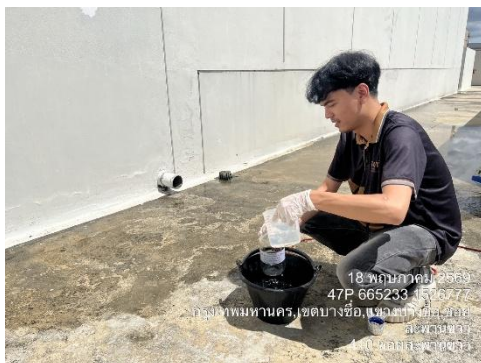
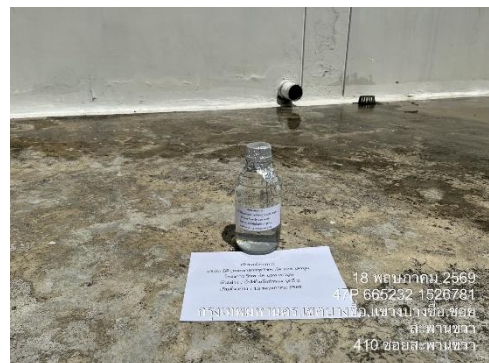
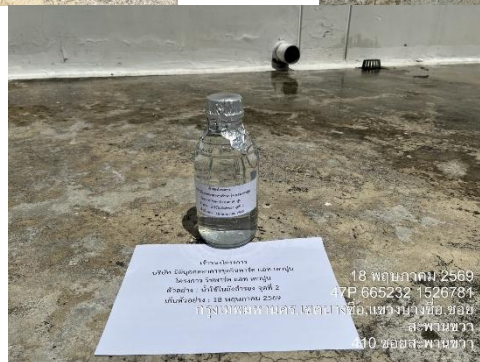
ก. เก็บตัวอย่างบริเวณถังสำรองน้ำใช้ จุดที่ 1

ข. เก็บตัวอย่างบริเวณบริเวณถังสำรองน้ำใช้ จุดที่ 2

ภาพที่ 3.5.4-15 การเก็บตัวอย่างน้ำบริเวณถังสำรองน้ำใช้ และบริเวณสระว่าย

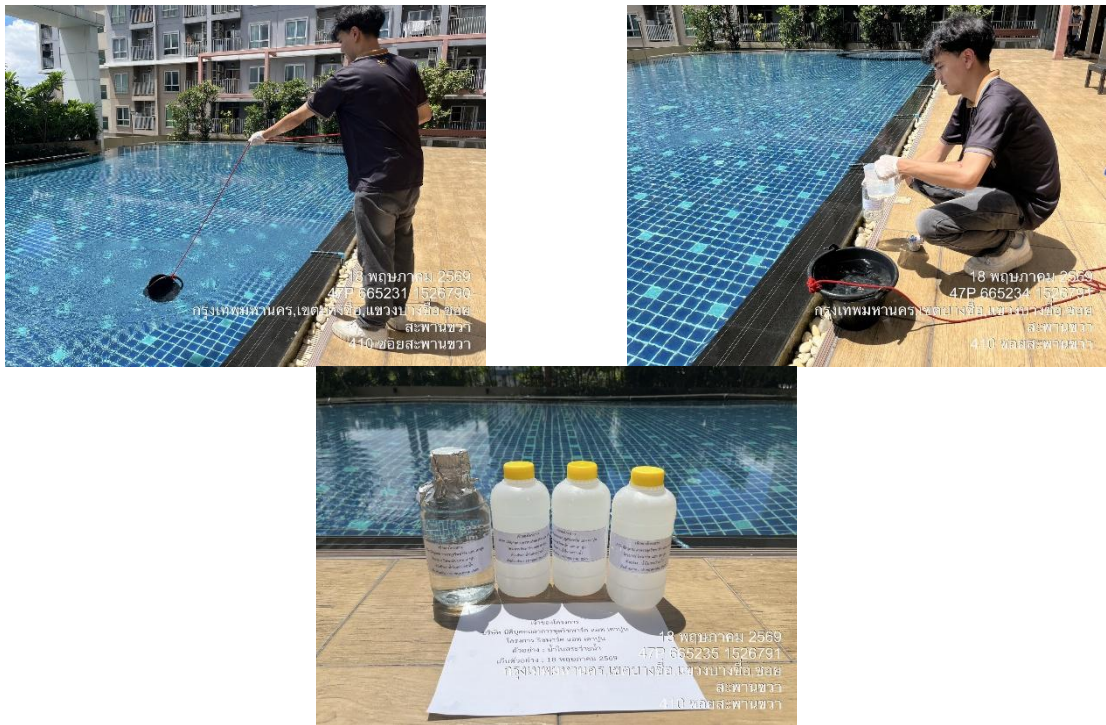
ค. เก็บตัวอย่างบริเวณสระว่าย

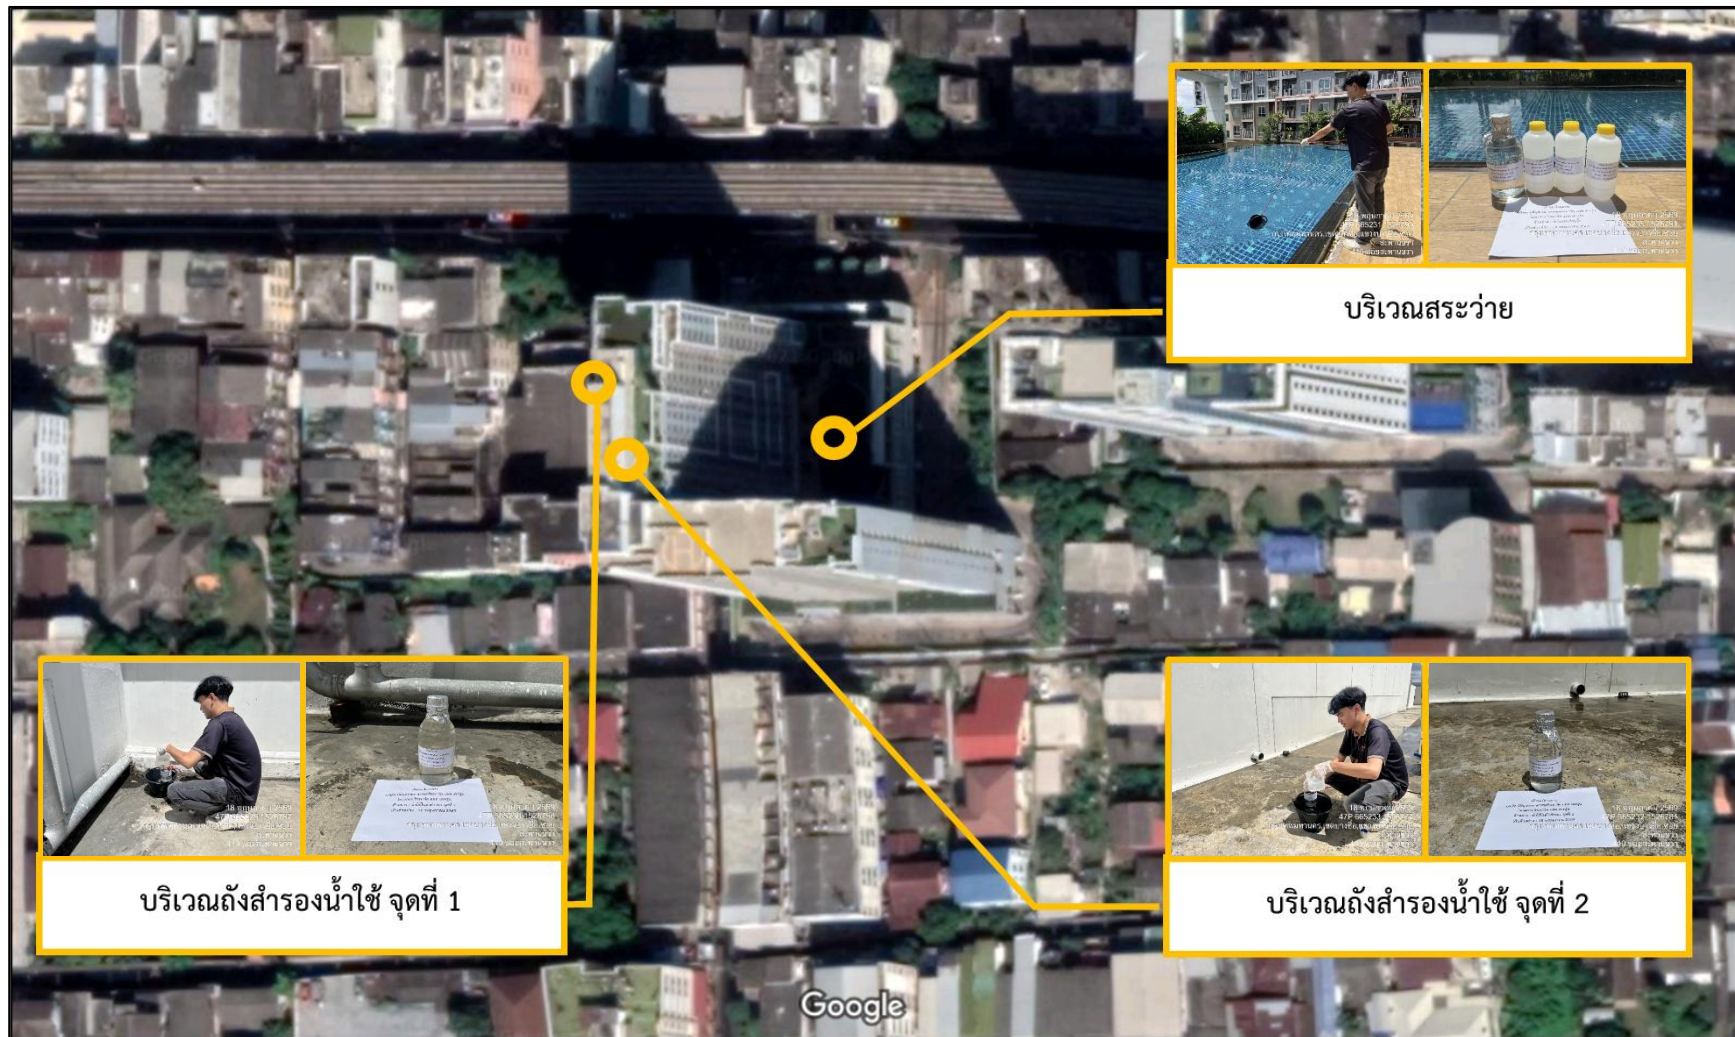
ภาพที่ 3.5.4-16 จุดเก็บตัวอย่างน้ำบริเวณถังสำรองน้ำใช้ และบริเวณสระว่ายน้ำ
