รายงานผลการปฏิบัติตามเงื่อนไขของมาตรการป้องกันและแก้ไขผลกระทบสิ่งแวดล้อมและมาตรการติดตามตรวจสอบคุณภาพสิ่งแวดล้อม โครงการ KANTARY BEACH KHAOLAK 1 อำเภอตะกั่วป่า จังหวัดพังงา ประจำปี เดือน มกราคม – มิถุนายน 2569 โครงการฯ ได้ดำเนินนโยบายในการตรวจสอบและรักษาคุณภาพสิ่งแวดล้อมควบคู่กับการดำเนินกิจการของบริษัทฯ เพื่อตอบสนองพระราชบัญญัติส่งเสริม และรักษาคุณภาพสิ่งแวดล้อมชาติ พ.ศ. 2535 ทางบริษัทฯ จึงได้ดำเนินการติดตามตรวจสอบคุณภาพสิ่งแวดล้อม ตามแนวทางในหนังสือแจ้งผลการพิจารณารายงานที่ ทส. 1009.5/8263 ลงวันที่ 27 ตุลาคม 2552 (หน้าที่ 1 ภาคผนวก จ) โดยทางโครงการฯ ได้ดำเนินการติดตามตรวจสอบและจัดทำรายงานผลการปฏิบัติตามเงื่อนไขของมาตรการป้องกันและแก้ไขผลกระทบสิ่งแวดล้อม และมาตรการติดตามตรวจสอบคุณภาพสิ่งแวดล้อมระยะดำเนินการเพื่อนำเสนอสำนักงานฯ พิจารณาเป็นประจำ 6 เดือน

| ชื่อโครงการ | โครงการ แคนทารีบีช เขาหลัก 1 (KANTARY BEACH KHAOLAK1) |

### ผลการปฏิบัติตามมาตรการป้องกันและแก้ไขผลกระทบสิ่งแวดล้อม โครงการโรงแรมเขาหลัก 1 จังหวัดพังงา

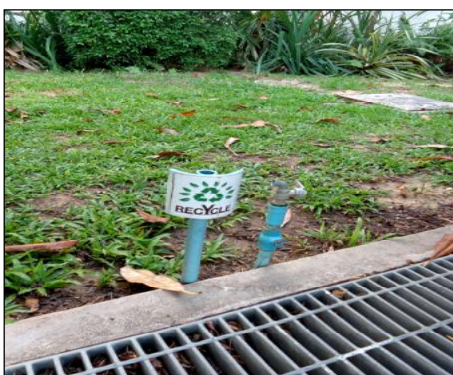
ภาพที่ 1-3 น้ำสำหรับรดน้ำต้นไม้

ทางโครงการฯ ได้ดำเนินการขุดเจาะบ่อบาดาล (หน้าที่ จ-17 ภาคผนวก จ) ในพื้นที่โครงการฯ จำนวน 1 บ่อ ความลึก มีค่าไม่น้อยกว่า 20 เมตร และไม่เกิน 80 เมตร อัตราการสูบน้ำ 4 ลบ.ม./ชม. น้ำบาดาลจะผ่านระบบการผลิต น้ำประปาของโครงการฯ (หน้าที่ จ-18 ภาคผนวก จ) โดยนำน้ำบาดาลที่สูบขึ้นมาพักไว้ที่บ่อดกตะกอน เพื่อให้น้ำตกตะกอน ตามธรรมชาติ แล้วสูบน้ำเข้าสู่ระบบประปาต่อไป ก่อนนำมาใช้อุปโภค-บริโภค และนำมารดน้ำต้นไม้ ซึ่งความต้องการใช้น้ำของ พื้นที่ส่วนที่พักอยู่ในอัตรา 750 ลิตร/ห้อง/วัน และพื้นที่ส่วนบริการ มีอัตราการใช้น้ำ 111.92 ลบ.ม./วัน และความต้องการ ใช้น้ำเพื่อรดน้ำต้นไม้ 54.45 ลบ.ม./วัน ดังนั้นโครงการฯ จึงมีนโยบายในการอนุรักษ์น้ำเพื่อการอุปโภค-บริโภค โดยการนำน้ำทิ้งที่ผ่านการบำบัดจากระบบบำบัดน้ำเสียภายในโครงการนำมารดน้ำต้นไม้ (ภาพที่ 1-3)

| เงื่อนไขตามมาตรการป้องกันและแก้ไขผลกระทบ<br>สิ่งแวดล้อม | ผลการปฏิบัติตาม<br>เงื่อนไข | | รายละเอียดการปฏิบัติตามเงื่อนไข | ปัญหา และ<br>แนวทางการ<br>แก้ไข | เอกสารอ้างอิง |
|---|---|---|---|---|---|
| - จัดให้มี Reuse Water Tank ขนาดความจุประสิทธิผล 343.75 ลบ.ม. สำหรับเก็บน้ำทิ้งที่ผ่านการบำบัดแล้วมีสูงสุดประมาณ 64.41 ลบ.ม./วัน ได้ประมาณ 5.34 วัน และนำกลับมารดน้ำต้นไม้ในพื้นที่โครงการทั้งหมด | / | - | ทางโครงการฯ มีการ Reuse Water โดยการนำน้ำเสียหลังจากการบำบัดแล้วกลับมารดน้ำต้นไม้บริเวณพื้นที่สีเขียวภายในโครงการฯ ทั้งหมด | - | ภาพที่ 1-3<br>หน้าที่ 5 |

| เงื่อนไขตามมาตรการป้องกันและแก้ไขผลกระทบสิ่งแวดล้อม | ผลการปฏิบัติตามเงื่อนไข | | รายละเอียดการปฏิบัติตามเงื่อนไข | ปัญหา และแนวทางการแก้ไข | เอกสารอ้างอิง |
|---|---|---|---|---|---|
| - จัดให้มี Reuse Water Tank ขนาดความจุประสิทธิภาพ 343.75 ลบ.ม. สำหรับเก็บน้ำทิ้งที่ผ่านการบำบัดแล้วมีสูงสุดประมาณ 64.41 ลบ.ม./วัน ได้ประมาณ 5.34 วัน และนำกลับมารดน้ำต้นไม้ในพื้นที่โครงการทั้งหมด | / | - | ทางโครงการฯ ได้ดำเนินการจัดให้มี Reuse Water Tank น้ำที่ผ่านระบบบำบัดน้ำกลับไปรดน้ำต้นไม้ในพื้นที่โครงการทั้งหมด | - | ภาพที่ 1-3<br>หน้าที่ 5 |

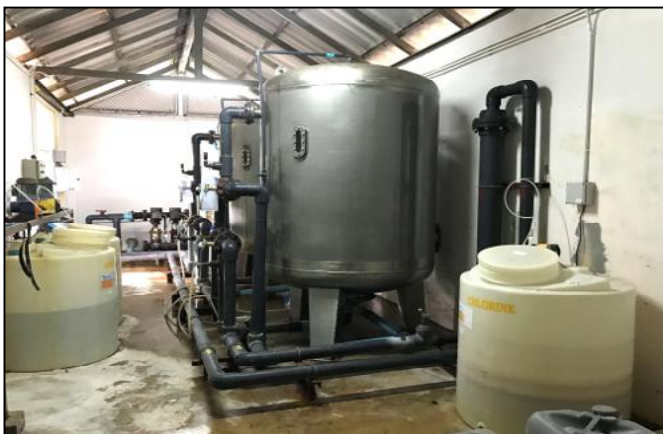
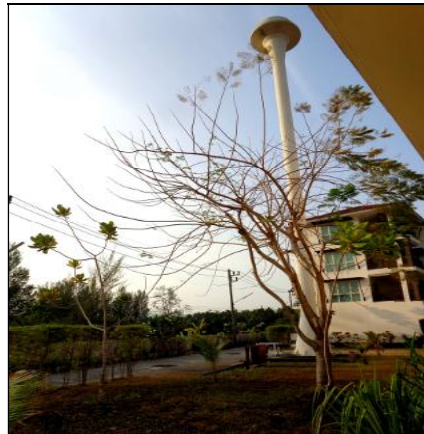
ภาพที่ 1-4 Plant น้ำประปาโครงการฯ และภาพถังเก็บน้ำบาดาล

ความต้องการใช้น้ำของโครงการฯ ทั้งหมด 176.33 ลบ.ม./วัน ในจำนวนนี้แยกเป็นปริมาณน้ำใช้เพื่อการ อุปโภค – บริโภคที่มีการใช้น้ำบาดาลที่ผ่านระบบประปาของโครงการฯ 111.92 ลบ.ม./วัน (ภาพ ที่ 1-4) และน้ำใช้สำหรับรด น้ำต้นไม้ โดยจะนำน้ำทิ้งที่ผ่านระบบบำบัดมาใช้ 64.41 ลบ.ม./วัน

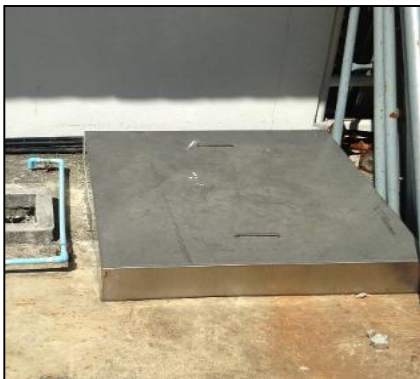
ภาพที่ 1-5 ถังสำรองน้ำใต้ดิน

โครงการฯ ได้ออกแบบถังเก็บน้ำใต้ดินสำรอง (ภาพที่ 1-5 และ หน้าที่ จ-17 ภาคผนวก จ) ไว้ใช้เพื่อการดับเพลิงขนาดความจุประสิทธิภาพ 180.42 ลบ.ม. นอกจากนี้ หากเกิดเพลิงไหม้สามารถนำน้ำจากถังเก็บน้ำบาดาลขนาดความจุประสิทธิภาพ 181.8 ลบ.ม. และน้ำจากสระว่ายน้ำขนาดความจุ 314 ลบ.ม. มาใช้

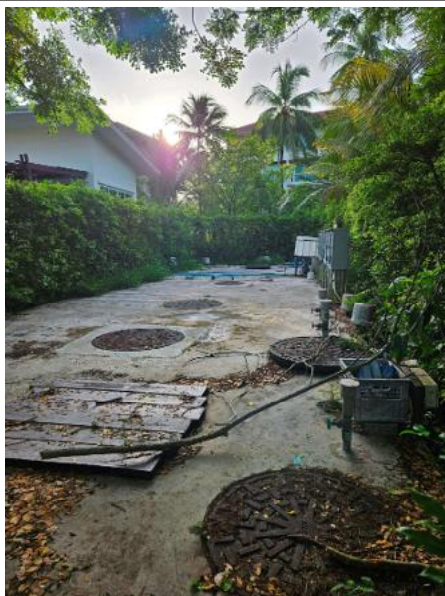
ภาพที่ 1-7 ระบบบำบัดน้ำเสียรวม

เป็นแบบเกราะและเติมอากาศแบบตะกอนเร่ง ที่ได้รับการออกแบบให้สามารถรองรับน้ำเสียได้สูงสุด 90 ลบ.ม./วันประสิทธิภาพของระบบร้อยละ 92 โดยน้ำทิ้งที่ผ่านการบำบัดแล้วของโครงการฯ จะมีค่า BOD เท่ากับ 20 มก./ลิตร รายละเอียดส่วนประกอบต่าง ๆ ของระบบบำบัดน้ำเสีย มีดังนี้ (ภาพที่ 1-7 และ หน้าที่ จ-16 ภาคผนวก จ)

**2.1) ส่วนปรับสภาพน้ำ** และเกราะเป็นส่วนบำบัดน้ำเสียเบื้องต้น ทำหน้าที่ปรับสภาพน้ำ ซึ่งรวบรวมมาจากบ่อรวบรวมน้ำเสีย และทำหน้าที่แยกของแข็งออกจากของเหลว น้ำส่วนบนจะไหลเข้าสู่บ่อเติมอากาศ

**2.2) ส่วนเติมอากาศ** ทำหน้าที่บำบัดน้ำเสียจาก ส่วนแยกกากอีกครั้ง การบำบัดในส่วนนี้เป็นการบำบัด โดยใช้จุลินทรีย์ชนิดใช้อากาศย่อยสลายสารอินทรีย์

**2.3) ส่วนตกตะกอน** ทำหน้าที่ตกตะกอนส่วนเกิน เพื่อแยกน้ำใสในส่วนที่บำบัดแล้ว โดยที่น้ำเสียที่ผ่านการบำบัดแล้วจากส่วนเติมอากาศ โดยตะกอนจุลินทรีย์ จะตกตะกอนอยู่ที่ก้นบ่อตกตะกอน เมื่อน้ำไหลเข้ามาในส่วนตกตะกอน แรงดันน้ำจะดันตะกอนส่วนที่จมอยู่กันถึงให้ไหลย้อนไปยังส่วนเติมอากาศ

**2.4) บ่อพักน้ำทิ้ง** ทำหน้าที่เป็นส่วนพักน้ำใสก่อนจะสูบทิ้งไปใช้รดน้ำต้นไม้ โดยไม่มีการปล่อยลงสู่แหล่งน้ำธรรมชาติ

ระบบระบายน้ำภายในอาคารจะรับน้ำเสียจากห้องต่าง ๆ ภายในอาคาร โดยที่น้ำเสีย และน้ำโสโครกจะไหลลงไปตามท่อระบายน้ำเสีย และน้ำโสโครก เพื่อระบายไปยังบ่อรวบรวมน้ำเสีย และถูกสูบส่งไปด้วยปั๊มเพื่อบำบัดที่ระบบบำบัดน้ำเสียรวมประจำโครงการฯ ต่อไป (ภาพที่ 1-7)

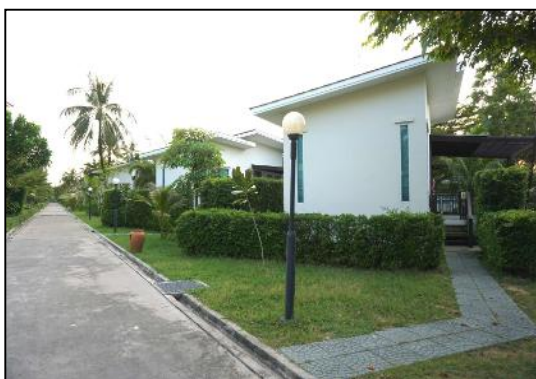
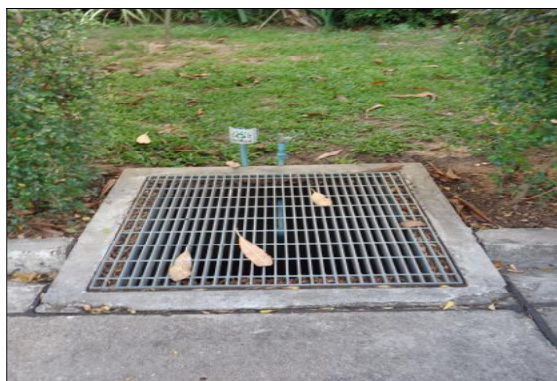
ภาพที่ 1-8 ระบบระบายน้ำ

โครงการฯ ก่อสร้างท่อระบายน้ำฝังใต้ดินขนานไปกับแนวถนนทุกสายเพื่อรวบรวมน้ำฝนและน้ำหลาก (ภาพที่ 1-8) ในพื้นที่โครงการฯ ระบายลงรางระบายน้ำแบบเปิดที่อยู่โดยรอบโครงการฯ (หน้าที่ จ-19 ภาคผนวก จ) ทั้งนี้ระบบระบายน้ำออกแบบให้เป็นการไหลโดยอาศัยแรงดึงดูดของโลก

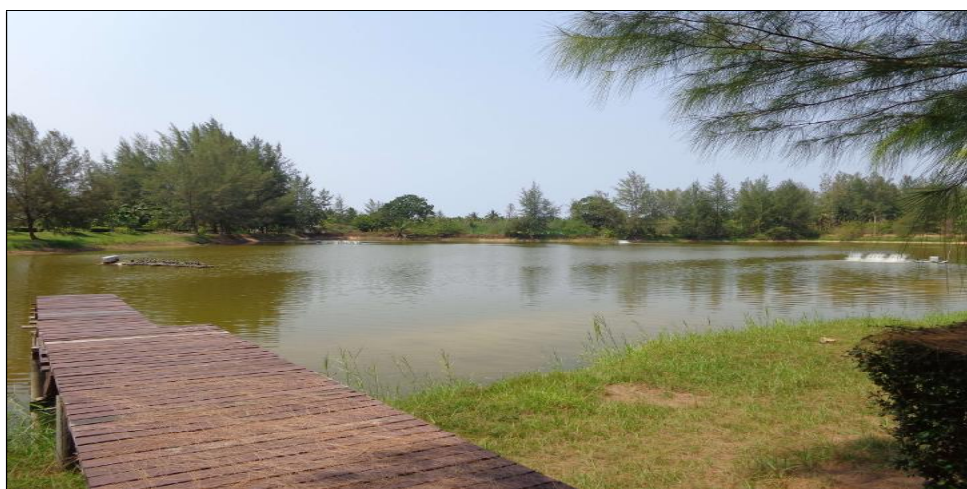
ภาพที่ 1-9 สระเก็บน้ำ

โครงการฯ มีการวางรางระบายน้ำแบบเปิดโดยรอบโครงการฯ และก่อสร้างสระเก็บน้ำจำนวน 2 สระ (ภาพที่ 1-9) เพื่อหน่วงน้ำฝนที่ตกในพื้นที่โครงการฯ ส่วนน้ำทิ้งที่ผ่านการบำบัดแล้วจะนำมาใช้รดน้ำต้นไม้ (ภาพที่ 1-3) โดยไม่มีการระบายออกนอกพื้นที่

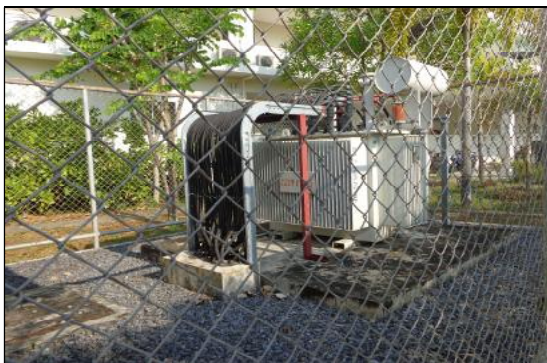
**ภาพที่ 1-12** หม้อแปลงไฟฟ้าประจำโครงการฯ

ทางโครงการฯ ได้รับบริการกระแสไฟฟ้าจากสำนักงานไฟฟ้าส่วนภูมิภาคสาขาตะกั่วป่า (หน้าที่ 15 ภาคผนวก จ) ด้วยระบบไฟฟ้าแรงสูง โดยทางโครงการฯ ทำการติดตั้งหม้อแปลงไฟฟ้า (ภาพที่ 1-12) เพื่อลดแรงดันไฟฟ้าแรงสูงเป็นแรงดันต่ำเข้าสู่แผงไฟฟ้าหลักภายในโครงการฯ นอกจากนี้ทางโครงการฯ มีการติดตั้งระบบสำรองไฟ (ภาพที่ 1-13) โดยใช้เป็นระบบเครื่องยนต์ดีเซลสำรองไฟฟ้า การทำงานของเครื่องสำรองไฟฟ้าจะทำงานอัตโนมัติภายใน 20 วินาทีหลังจากกระแสไฟฟ้าดับ หรือเกิดเหตุขัดข้อง

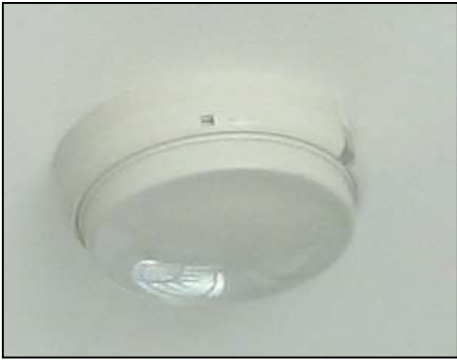
(1) ระบบป้องกันอัคคีภัย ได้แก่ ระบบสัญญาณเตือนเพลิงไหม้ Fire Alarm Control Panel อุปกรณ์ตรวจจับความร้อน อุปกรณ์ตรวจจับควัน ติดตั้งป้ายบอกทางหนีไฟด้วยวัสดุเรืองแสงบริเวณทางออกฉุกเฉิน (ภาพที่ 1-14 ถึงภาพที่ 1-17)

| <p><u>ภาพที่ 1-15</u> อุปกรณ์ตรวจจับความร้อน</p> | <p><u>ภาพที่ 1-16</u> อุปกรณ์ตรวจจับควัน</p> |

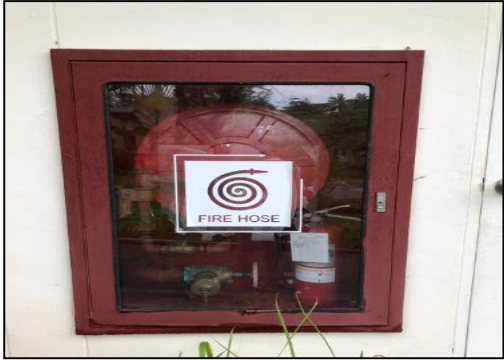
(2) ระบบดับเพลิง ได้แก่ น้ำใช้เพื่อการดับเพลิงของโครงการจะใช้น้ำจากถังเก็บน้ำใต้ดินที่สำรองน้ำไว้ใช้เพื่อการดับเพลิง ระบบท่อดับเพลิงในแต่ละอาคาร (ยกเว้นอาคารบ้านพัก/บังกะโล) หัวกระจายน้ำดับเพลิง (Automatic Sprinkler) ตู้เก็บสายฉีดน้ำดับเพลิงพร้อมอุปกรณ์ (Fire Hose Cabinet: FHC) ทั้งภายในและภายนอกอาคารบริการทุกอาคาร เครื่องสูบน้ำดับเพลิง (ภาพที่ 1-18 ถึง ภาพที่1-23)

| <p><u>ภาพที่ 1-19</u> ตู้เก็บสายฉีดน้ำดับเพลิง</p> | <p><u>ภาพที่ 1-20</u> เครื่องสูบน้ำดับเพลิง</p> |

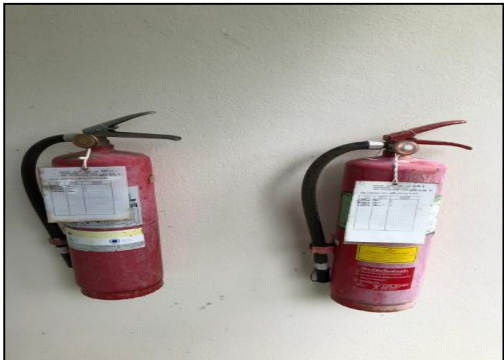
| <p><u>ภาพที่ 1-21</u> ถังดับเพลิง</p> | <p><u>ภาพที่ 1-22</u> หัวรับน้ำดับเพลิงนอกอาคาร</p> |
