รายงานผลการปฏิบัติตามเงื่อนไขของมาตรการป้องกันและแก้ไขผลกระทบสิ่งแวดล้อมและมาตรการติดตามตรวจสอบคุณภาพสิ่งแวดล้อมโครงการ KANTARY BEACH KHAOLAK 3 อำเภอตะกั่วป่า จังหวัดพังงา ประจำปีเดือน มกราคม – มิถุนายน 2569 โครงการฯ ได้ดำเนินนโยบายในการตรวจสอบและรักษาคุณภาพสิ่งแวดล้อมควบคู่กับการดำเนินกิจการของโครงการฯ เพื่อตอบสนองพระราชบัญญัติส่งเสริมและรักษาคุณภาพสิ่งแวดล้อมแห่งชาติ พ.ศ. 2535 ทางโครงการฯ จึงได้ดำเนินการติดตามตรวจสอบคุณภาพสิ่งแวดล้อมตามแนวทางในหนังสือแจ้งผลการพิจารณารายงานที่ ทส. 1009.5/7712 ลงวันที่ 24 สิงหาคม 2554 ของสำนักงานนโยบายและแผนทรัพยากรธรรมชาติและสิ่งแวดล้อม (หน้าที่ 1 ภาคผนวก จ) โดยทางโครงการฯ ได้ดำเนินการติดตามตรวจสอบและจัดทำรายงานผลการปฏิบัติตามเงื่อนไขของมาตรการป้องกันและแก้ไขผลกระทบสิ่งแวดล้อมและมาตรการติดตามตรวจสอบคุณภาพสิ่งแวดล้อม ระยะดำเนินการเพื่อนำเสนอสำนักงานฯ พิจารณาเป็นประจำทุก 6 เดือน

| ชื่อโครงการ | KANTARY BEACH KHAOLAK 3 |
| ชื่อเจ้าของโครงการ | บริษัท พันวา ดีเวลโลปเม้นท์ จำกัด |

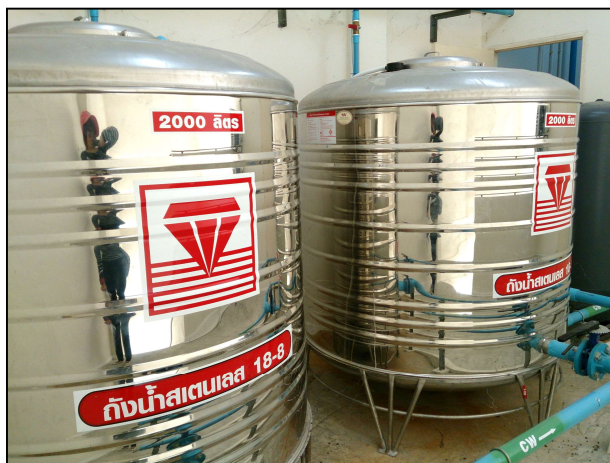
ภาพที่ 1-4 ถังเก็บน้ำสำรองของโครงการฯ

โครงการฯ จัดให้มีถังเก็บน้ำคอนกรีตเสริมเหล็กบริเวณชั้นใต้ดินจำนวน 1 ถัง และถังเก็บน้ำดิบบนชั้นดาดฟ้าคิดเป็นปริมาตรกักเก็บน้ำในโครงการฯ ทั้งสิ้น 160 ลูกบาศก์เมตร ดังนั้นความสามารถสำรองน้ำไว้ใช้ภายในโครงการฯ ประมาณ 4 วัน โดยน้ำในถังดังกล่าวจะใช้เป็นน้ำสำหรับสำรองดับเพลิงด้วย (ภาพที่ 1-4)

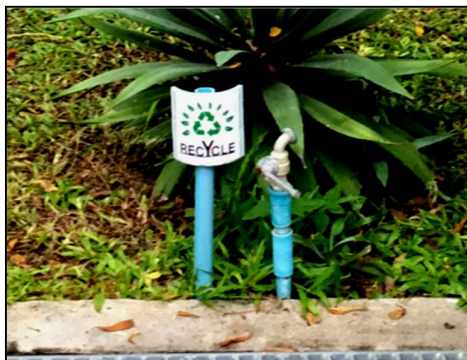
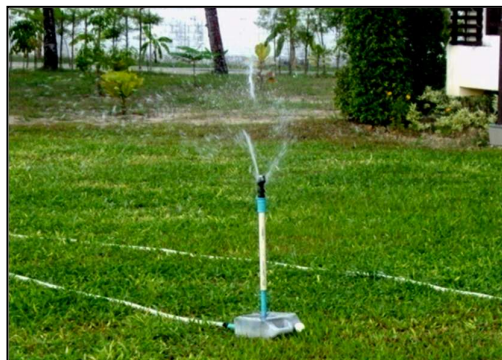
**ภาพที่ 1-6** การนำน้ำเสียหลังผ่านการบำบัดมาใช้ในการรดน้ำต้นไม้

น้ำเสียที่ผ่านการบำบัดจะระบายลงจุดตรวจคุณภาพน้ำก่อนปล่อยออกสู่ถังเก็บน้ำหลังบำบัด เพื่อนำน้ำดังกล่าวไปใช้รดน้ำต้นไม้ภายในพื้นที่โครงการฯ ต่อไป โดยจะรดน้ำต้นไม้ระบบผสมผสานระหว่างการใช้ก๊อกสนาม และระบบซึมดิน

น้ำเสียที่ผ่านการบำบัดแล้วทั้งหมดมีปริมาณ 31.36 ลูกบาศก์เมตร/วัน โครงการฯ จะนำมาใช้ประโยชน์ในการรดน้ำต้นไม้ โดยโครงการฯ ต้องการใช้น้ำในการรดน้ำต้นไม้ 35.29 ลูกบาศก์เมตร/วัน สำหรับน้ำส่วนที่ขาดอีก 3.93 ลูกบาศก์เมตร จะถูกทดแทนด้วยระบบน้ำดีต่อไป จะเห็นได้ว่า น้ำทิ้งที่ผ่านการบำบัดแล้วของโครงการฯ จะนำมาใช้รดน้ำต้นไม้ทั้งหมด (ภาพที่ 1-6)

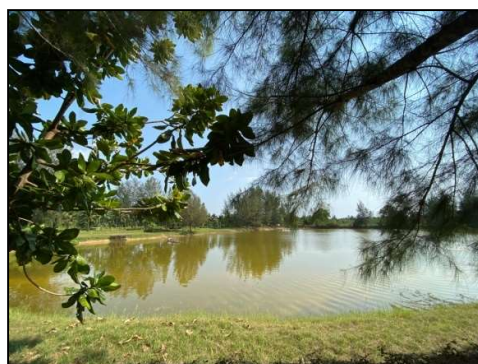
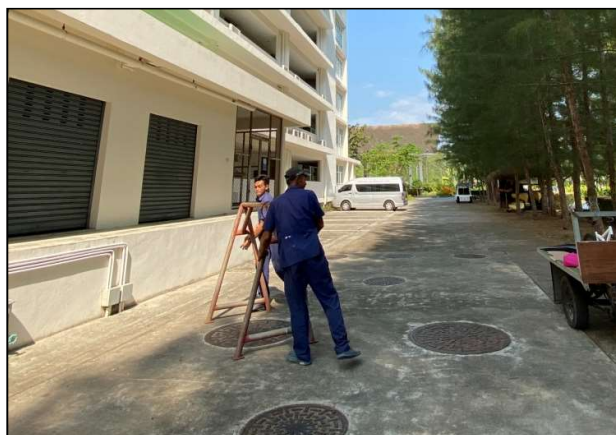
**ภาพที่ 1-7** ระบบระบายน้ำ การป้องกันน้ำท่วมและการตรวจสอบระบบฯ ของเจ้าหน้าที่ประจำโครงการฯ

การระบายน้ำฝนของโครงการฯ แบ่งออกเป็น 2 ส่วน คือ จากหลังคาของอาคาร และจากพื้นดินนอกอาคาร โดยน้ำฝนจะถูกระบายจากหลังคาของอาคารลงสู่ท่อระบายน้ำฝน ซึ่งจะต่อไปยังท่อระบายน้ำพร้อมผาตะแกรงเหล็กดัดนอกอาคาร ส่วนการระบายน้ำฝนบนพื้นดินนอกอาคารจะอาศัยลักษณะการระบาย 2 รูปแบบ คือ การไหลซึมลงชั้นใต้ดินตามบริเวณสนามหญ้าและพื้นที่สีเขียว อีกรูปแบบคือ การให้น้ำฝนไหลไปตามความลาดชันของภูมิประเทศ ซึ่งน้ำฝนส่วนนี้จะไหลลงสู่ท่อระบายน้ำที่มีบ่อพักน้ำเป็นระยะอยู่โดยรอบพื้นที่โครงการฯ โดยอาศัยแรงโน้มถ่วงของโลก นำน้ำฝนที่ตกภายในพื้นที่โครงการฯ ทั้งหมดไปหนองไว้ที่ขุมน้ำ (ภาพที่ 1-7)

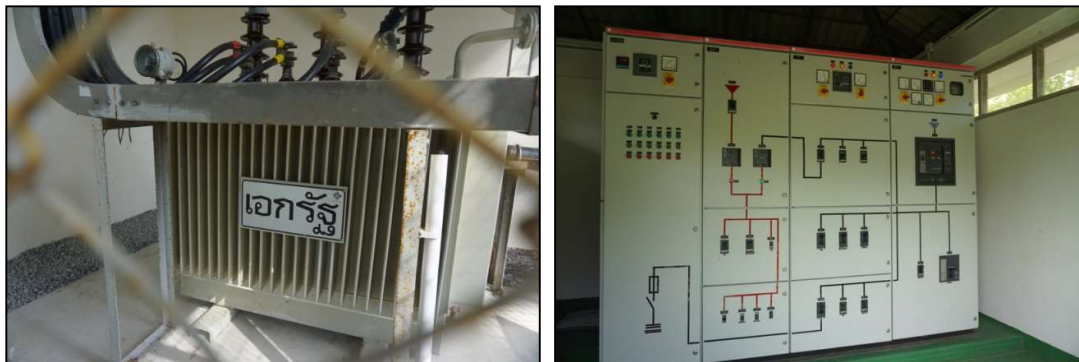
ภาพที่ 1-9 หม้อแปลงไฟฟ้าหลักและแผงจ่ายไฟฟ้าหลักของโครงการฯ

ทางโครงการฯ ติดตั้งหม้อแปลงไฟฟ้าขนาด 315 kVA จำนวน 1 เครื่อง เพื่อลดแรงดันต่ำเข้าสู่แผงจ่ายไฟฟ้าหลัก (Main Distribution Board: MDB) ก่อนจ่ายไฟฟ้าไปยังแต่ละส่วนของอาคาร สำหรับตำแหน่งการติดตั้งหม้อแปลงไฟฟ้าของโครงการฯ อยู่ที่ชั้นที่ 1 (ภาพที่ 1-9)

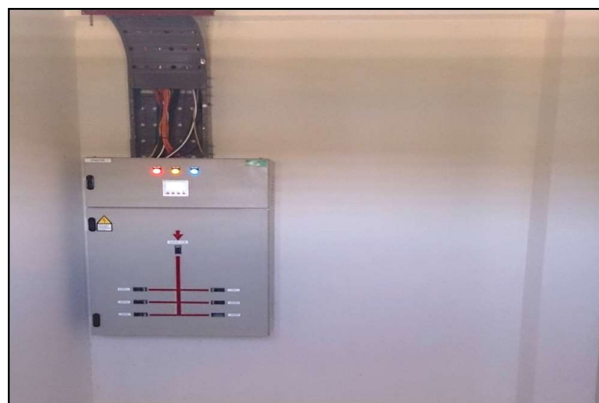
ภาพที่ 1-10 ระบบไฟฟ้าของโครงการฯ

โครงการฯ ได้ติดตั้ง Circuit Breaker: CB ต้านแรงดันต่ำ ที่มีกระแสลัดวงจรมากกว่า 30 kA ซึ่งทำหน้าที่ตัดกระแสไฟฟ้าที่มีค่าสูงจากการลัดวงจรได้ในเวลาที่เหมาะสม และทันเวลาก่อนที่จะเกิดความเสียหาย ส่วนภายในห้องไฟฟ้าจะมีการปิดกันที่มั่นคง และมิดชิด และไม่อนุญาตให้ผู้ที่ไม่เกี่ยวข้องเข้าไปในห้องเครื่องไฟฟ้าของโครงการฯ และมีที่ว่างเพียงพอเพื่อการตรวจสอบบำรุงรักษาในส่วนที่เป็นไฟฟ้าแรงต่ำ (ภาพที่ 1-10)

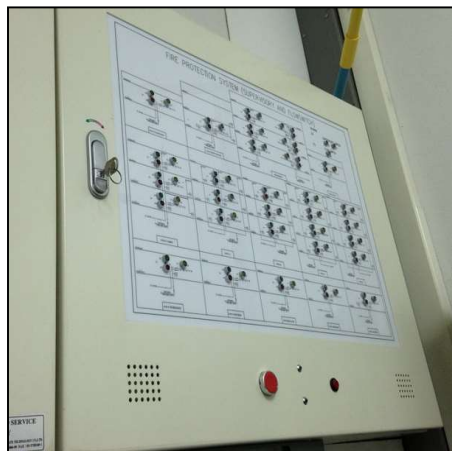
**ภาพที่ 1-12** แผงควบคุม (Fire Alarm Control Panel) และแผงแสดงสัญญาณ (Annunciator Panel: ANN)

**1.1) แผงควบคุม (Fire Alarm Control Panel: FCP)** เป็นส่วนควบคุม และตรวจสอบการทำงานของอุปกรณ์ และส่วนต่าง ๆ ในระบบทั้งหมด ตู้แผงควบคุมจะมีสัญญาณไฟและแสงแสดงสถานะต่าง ๆ บนหน้าตู้ โดยโครงการฯ จะติดตั้งภายในห้องไฟฟ้าของอาคารจำนวน 1 เครื่อง (ภาพที่ 1-12)

**1.2) แผงแสดงสัญญาณ (Annunciator Panel: ANN)** ทำงานเชื่อมต่อกับแผงควบคุมรวมให้ทำการแสดงสัญญาณการทำงานจากแผงควบคุมรวม โดยโครงการฯ จะติดตั้งภายในห้องไฟฟ้าของอาคารจำนวน 1 เครื่อง (ภาพที่ 1-12)

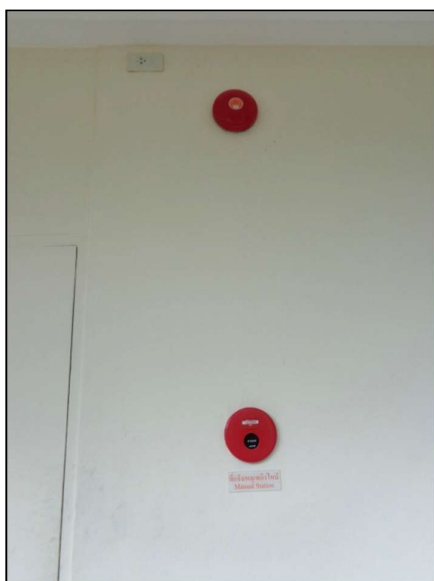
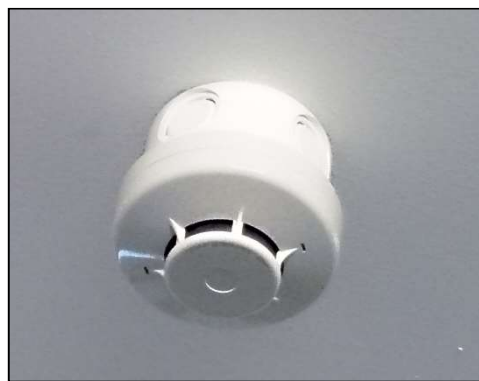
**ภาพที่ 1-13** อุปกรณ์แจ้งเหตุเพลิงไหม้แบบมีอกด และอุปกรณ์ส่งสัญญาณชนิดกระดิ่ง

**1.3) อุปกรณ์แจ้งเหตุเพลิงไหม้แบบมือกด (Manual Station: M)** สัญญาณจะส่งไปที่แผงควบคุม เครื่องจะส่งสัญญาณต่อไปยังอุปกรณ์แจ้งเหตุเพลิงไหม้ด้วยเสียง โดยโครงการฯ จะติดตั้งอุปกรณ์แจ้งเหตุเพลิงไหม้แบบมือกดบริเวณบันไดหลักทุกชั้นของอาคาร ชั้นละ 1 จุด (ภาพที่ 1-13)

**1.4) อุปกรณ์ส่งสัญญาณชนิดกระดิ่ง (Alarm Bell: B)** เมื่อได้รับสัญญาณจากระบบแจ้งเหตุ อุปกรณ์ส่งสัญญาณจะทำหน้าที่ส่งเสียงสัญญาณเตือน โดยอุปกรณ์ส่งสัญญาณชนิดกระดิ่งจะติดตั้งกระจายตามจุดต่าง ๆ ในแต่ละชั้นของอาคาร (ภาพที่ 1-13)

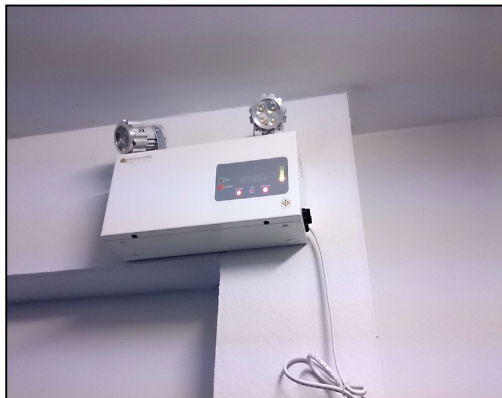
ภาพที่ 1-15 ระบบไฟฟ้าฉุกเฉิน

ทางโครงการฯ จะติดตั้งระบบไฟฟ้าสำรองฉุกเฉินเพื่อให้แสงสว่าง และสามารถมองเห็นทางออกจากอาคารได้ชัดเจนในกรณีไฟฟ้าดับ (ภาพที่ 1-15)

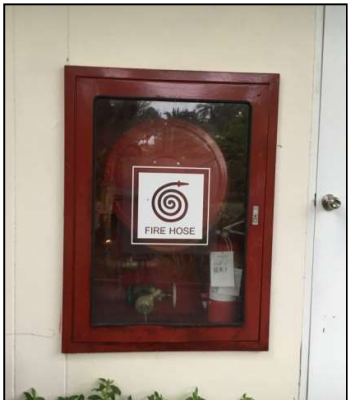
**3.1) ชุดตู้ดับเพลิง (Fire Hose Cabinet: FHC)** ประกอบด้วย หัวฉีดน้ำดับเพลิง (Hose Valve) สายฉีดน้ำดับเพลิง (Hose Reel) และถังดับเพลิงชนิดผงเคมีแห้ง โดยจะแบ่งการติดตั้งกระจายตามจุดต่าง ๆ ทั่วพื้นที่อาคารทุกชั้น การติดตั้งชุดตู้ดับเพลิง โครงการฯ จะติดตั้งให้ส่วนบนสุดของชุดตู้ดับเพลิงสูงจากระดับพื้นประมาณ 1.5 เมตร (ภาพที่ 1-16)

| <p><b>ภาพที่ 1-16</b> ชุดตู้ดับเพลิง<br/>(Fire Hose Cabinet: FHC)</p> | <p><b>ภาพที่ 1-17</b> บันไดหลัก และบันไดหนีไฟของโครงการฯ</p> |

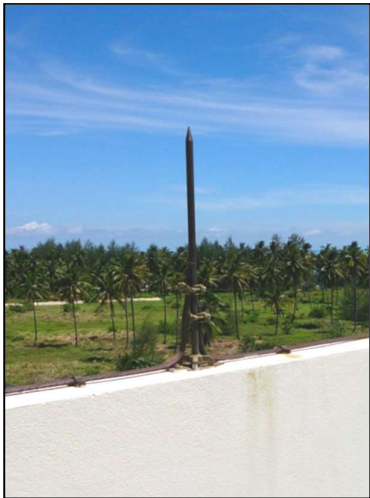
โครงการฯ จะมีระบบป้องกันอันตรายจากฟ้าผ่ากรณีเกิดฟ้าผ่า มีการติดตั้งบริเวณหลังคาของอาคาร (ภาพที่ 1-19) และติดตั้งสายดิน

| <p><b>ภาพที่ 1-18</b> ป้ายบอกทางหนีไฟ</p> | <p><b>ภาพที่ 1-19</b> ระบบป้องกันอันตรายจากฟ้าผ่า</p> |

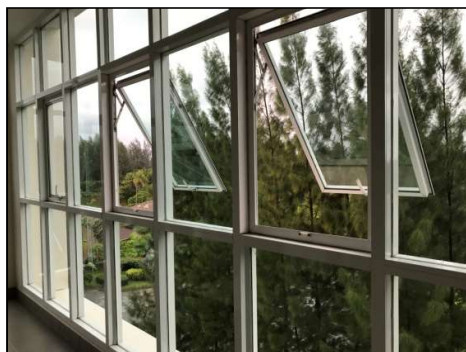
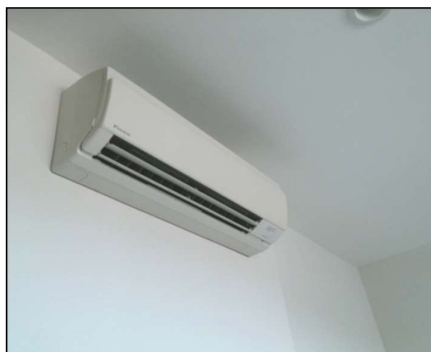
ภาพที่ 1-21 ระบบการระบายอากาศของโครงการฯ

(1) ระบบปรับอากาศ โครงการฯ มีการติดตั้งเครื่องปรับอากาศแบบแยกส่วน (Air Cooled Split System) ตามความเหมาะสมกับขนาดของอาคารเพื่อความเย็น ทั้งนี้จำนวนเครื่องปรับอากาศที่ติดตั้งขึ้นกับขนาดพื้นที่ของห้องนั้น ๆ (ภาพที่ 1-21)

2.1) การระบายอากาศโดยธรรมชาติ จะใช้เฉพาะกับห้องที่มีผนังด้านนอกอาคารอย่างน้อยหนึ่งด้าน โดยจัดให้มีช่องเปิดสู่ภายนอกอาคารได้ เช่น ประตู หน้าต่างหรือบานเกล็ด โดยโครงการฯ ได้จัดให้มีการระบายอากาศโดยวิธีธรรมชาติของบริเวณต่าง ๆ ภายในอาคาร (ภาพที่ 1-21)

2.2) การระบายอากาศโดยวิธีกล จัดให้มีอุปกรณ์ขับเคลื่อนอากาศ เพื่อให้เกิดการนำอากาศภายนอกเข้ามาในการระบายอากาศ (ภาพที่ 1-21)
