รายงานผลการปฏิบัติตามมาตรการป้องกันและแก้ไขผลกระทบสิ่งแวดล้อม  
และมาตรการติดตามตรวจสอบผลกระทบสิ่งแวดล้อม  
โครงการระบบโครงข่ายไฟฟ้า 500 กิโลโวลต์ ท่งสง-สงขลา3  
(ส่วนที่พาดผ่านพื้นที่ป่าอนุรักษ์เพิ่มเติม)

ฉบับที่ 8 (มกราคม-มิถุนายน 2569)

รายงานผลการปฏิบัติตามมาตรการป้องกันและแก้ไขผลกระทบสิ่งแวดล้อม  
และมาตรการติดตามตรวจสอบผลกระทบสิ่งแวดล้อม  
โครงการระบบโครงข่ายไฟฟ้า 500 กิโลโวลต์ ท่งสง-สงขลา3  
(ส่วนที่พาดผ่านพื้นที่ป่าอนุรักษ์เพิ่มเติม) - ระยะก่อสร้าง  
ฉบับที่ 8 (มกราคม-มิถุนายน 2569)

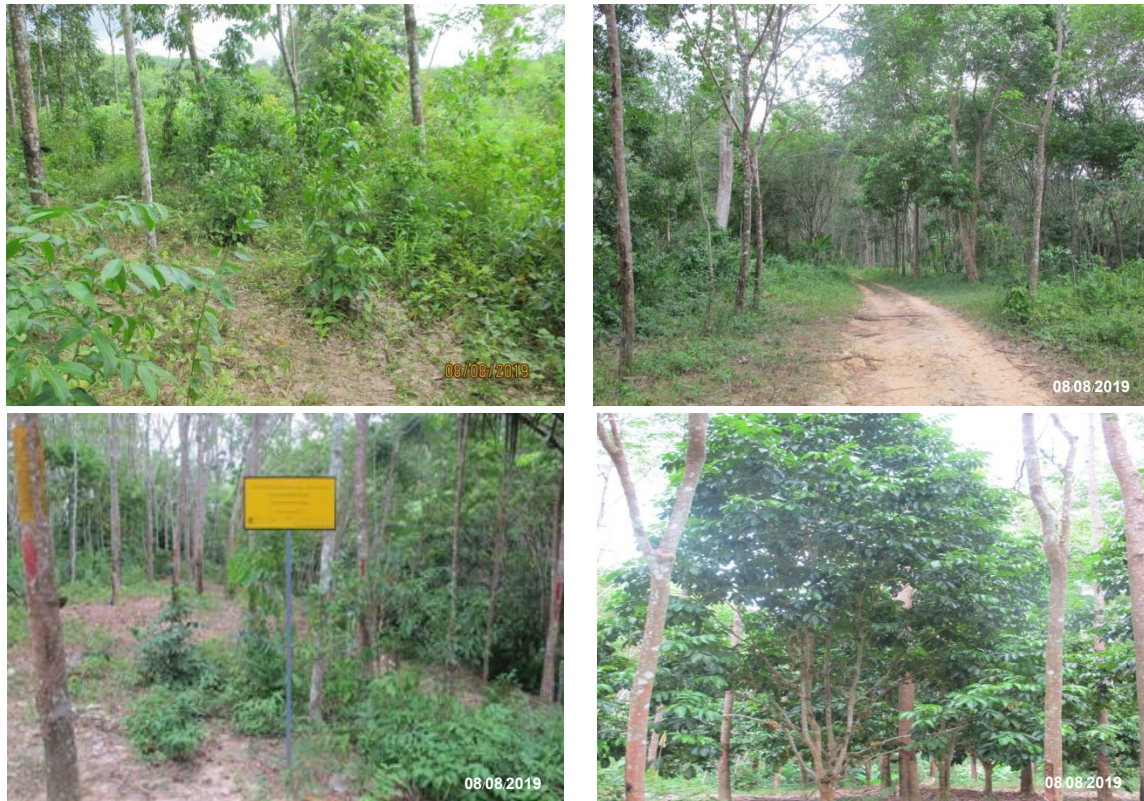
รูป 1.4 สภาพทั่วไปก่อนก่อสร้างของแนวระบบโครงข่ายไฟฟ้าส่วนที่พาดผ่านเขตป่าสงวนแห่งชาติ  
ในท้องที่ตำบลทุ่งโพธิ์ อำเภोजุฬาภรณ์ จังหวัดนครศรีธรรมราช

**ช่วงที่ 1 ป่าสงวนแห่งชาติป่าช่องกะโสม ป่าวังญวน ป่าควนประ ป่าช่องเขา ป่าไร่ใหญ่ ป่าควนขี้แรด ป่าควนนกจาบ และป่าปากอ่าว** ระยะทางประมาณ 414 เมตร (จำนวนเสาไฟฟ้า 1 ต้น) ในท้องที่ตำบลทุ่งโพธิ์ อำเภอจุฬาภรณ์ จังหวัดนครศรีธรรมราช สภาพภูมิประเทศเป็นไหล่เขา มีความสูงจากระดับน้ำทะเลปานกลางประมาณ 80-100 เมตร เป็นพื้นที่ต้นน้ำของคลองโคกยาง คลองผุด คลองวังซ้อง และลำน้ำสาขา สภาพปัจจุบันของพื้นที่ส่วนใหญ่ในแนวระบบโครงข่ายไฟฟ้าเป็นพื้นที่ปลูกยางพาราและไม้ผลผสม (มังคุดและลองกอง) ทั้งนี้ไม่พบสภาพป่าตามธรรมชาติและสิ่งปลูกสร้างใดๆ ในแนวระบบโครงข่ายไฟฟ้าของโครงการฯ (รูปที่ 1.4)

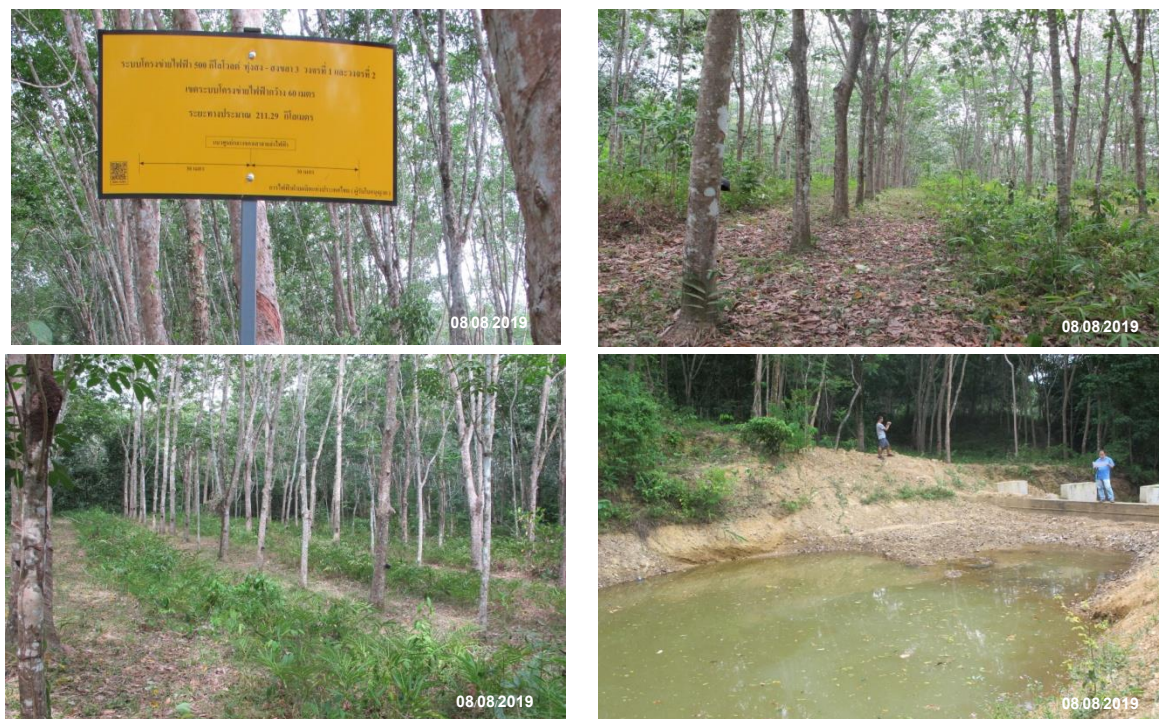
รูป 1.5 สภาพทั่วไปก่อนก่อสร้างของแนวระบบโครงข่ายไฟฟ้าส่วนที่พาดผ่านเขตป่าสงวนแห่งชาติ  
ในท้องที่ตำบลชุมพล อำเภอศรีนครินทร์ จังหวัดพัทลุง

**ช่วงที่ 2 ป่าสงวนแห่งชาติป่าเทือกเขาบรรทัด แปลงที่ 2 ตอนที่ 2** ระยะทางประมาณ 814 เมตร (จำนวนเสาไฟฟ้า 2 ต้น) ในท้องที่ตำบลชุมพล อำเภอศรีนครินทร์ จังหวัดพัทลุง สภาพภูมิประเทศเป็นที่ราบเชิงเขา มีความสูงจากระดับน้ำทะเลปานกลางประมาณ 0 – 5 เมตร มีแนวเขาอยู่ด้านทิศตะวันตกของแนวระบบโครงข่ายไฟฟ้า ณ จุดสูงสุดของยอดเขามีความสูงเท่ากับ 333 เมตรจากระดับน้ำทะเลปานกลาง เป็นพื้นที่ต้นน้ำของคลองลำกะและลำน้ำสาขา และยังมีแหล่งน้ำที่สำคัญคือฝายน้ำล้นห้วยท่อน บริเวณ หมู่ 7 ตำบลชุมพล อำเภอศรีนครินทร์ จังหวัดพัทลุง ส่วนด้านทิศตะวันออกของแนวระบบโครงข่ายไฟฟ้าเป็นที่ตั้งของแนวระบบโครงข่ายไฟฟ้า 230 กิโลโวลต์ ท่งสง – คลองแงะ โดยมีระยะห่างประมาณ 300 เมตร ทั้งนี้สภาพปัจจุบันของพื้นที่ส่วนใหญ่ที่แนวระบบโครงข่ายไฟฟ้าพาดผ่านเป็นสวนยางพารา และ บางช่วงตัดผ่านลำน้ำสาขาของคลองลำกะ ทั้งนี้ ไม่พบสภาพป่าตามธรรมชาติและ สิ่งปลูกสร้างใด ๆ ในแนวระบบโครงข่ายไฟฟ้าของโครงการฯ (รูปที่ 1.5)

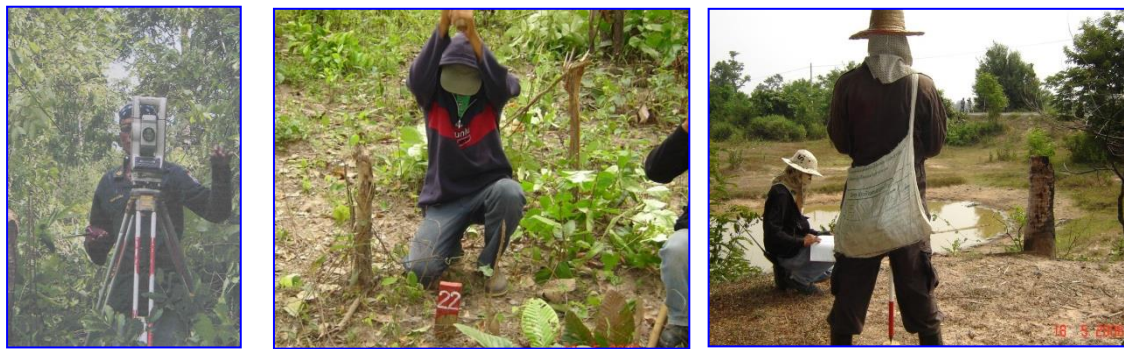
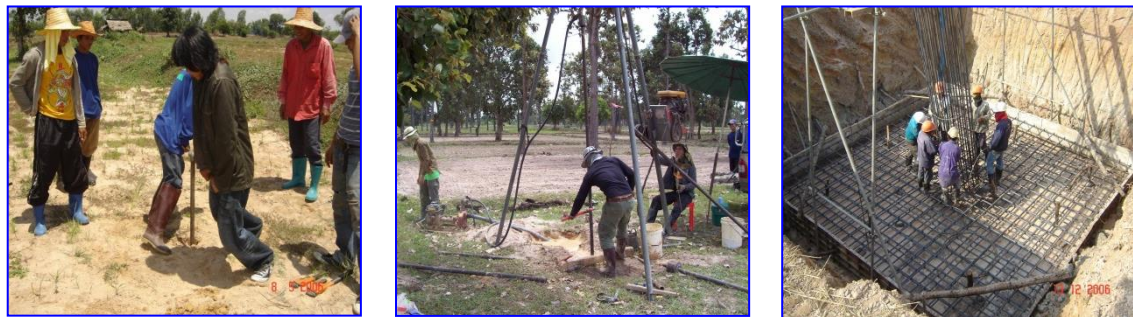
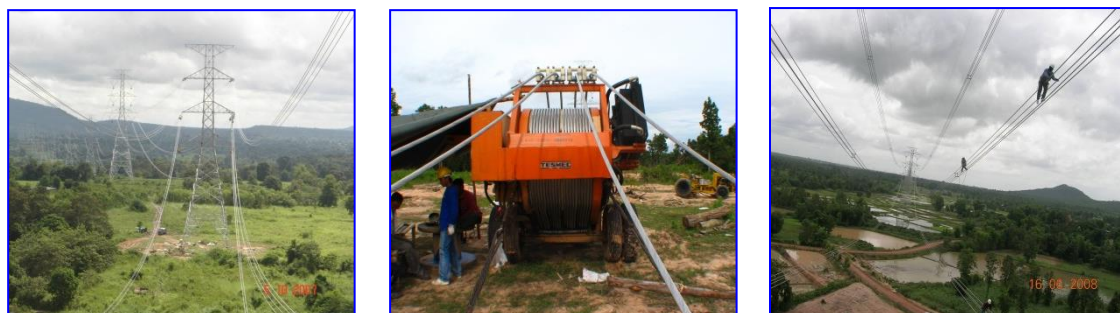
รูปที่ 1.12 ขั้นตอนและวิธีการก่อสร้างสายส่งไฟฟ้าแรงสูง

การก่อสร้างสายส่งไฟฟ้าแรงสูงโดยทั่วไป ประกอบด้วยกิจกรรมที่ต้องดำเนินการรวม 6 ขั้นตอน ดังแสดงในรูปที่ 1.12 รายละเอียดดังนี้

ขั้นตอนที่ 1 งานสำรวจแนวสายส่งและกำหนดตำแหน่งเสาไฟฟ้า

ขั้นตอนที่ 2 - 4 งานเจาะสำรวจชั้นดิน งานตัดต้นไม้ และงานก่อสร้างฐานราก

ขั้นตอนที่ 5 งานติดตั้งเสาโครงเหล็กและแขวนลูกถ้วยเตรียมงานชิงสาย

ขั้นตอนที่ 6 งานชิงสายไฟฟ้า และตรวจสอบสายส่งไฟฟ้าก่อนจ่ายไฟ

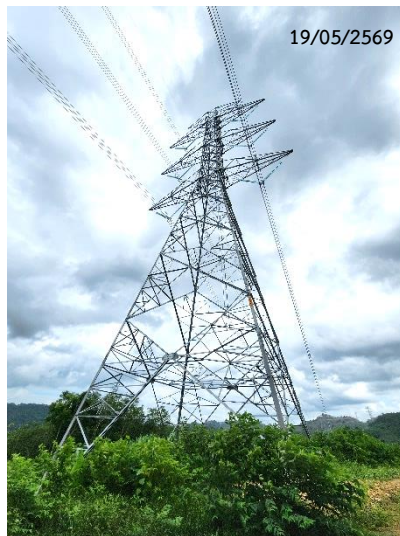
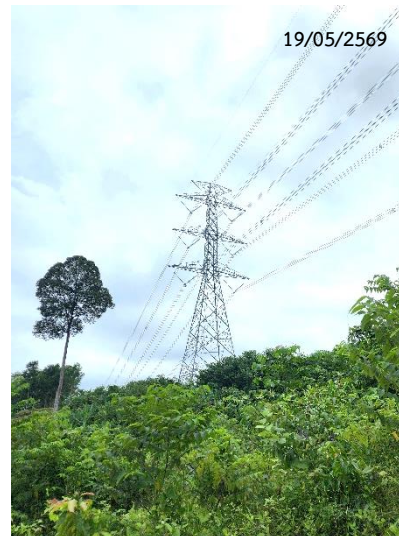
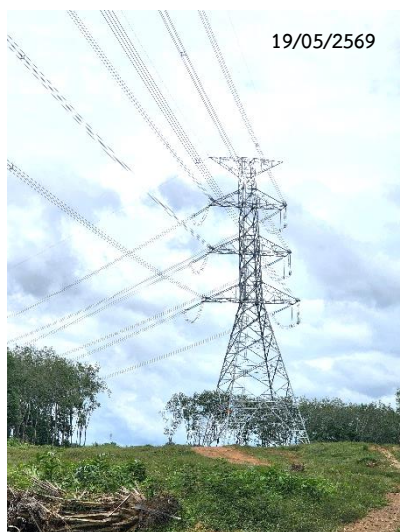
รูปที่ 1.17 สถานภาพการดำเนินงานในปัจจุบัน

โครงการระบบโครงข่ายไฟฟ้า 500 กิโลโวลต์ หุงสง-สงขลา3 ได้ดำเนินการก่อสร้างในส่วนที่พาดผ่านพื้นที่ป่าอนุรักษ์เพิ่มเติมทั้ง 2 ช่วง (รูปที่ 1.17) แล้วเสร็จเป็นที่เรียบร้อยแล้ว คาดว่าจะนำเข้าใช้งานเพื่อรองรับการจ่ายไฟฟ้าเข้าระบบเชิงพาณิชย์ต่อไปเมื่อสถานีไฟฟ้าแรงสูงสงขลา3 ก่อสร้างแล้วเสร็จในช่วงปี 2570-2571

ช่วงที่ 1 เสาต้นที่ 81

ช่วงที่ 2 ต้นเสาที่ 241-242
