รายงานผลการปฏิบัติตามมาตรการป้องกันและแก้ไขผลกระทบสิ่งแวดล้อม  
และมาตรการติดตามตรวจสอบผลกระทบสิ่งแวดล้อม  
โครงการระบบโครงข่ายไฟฟ้า 230 กิโลโวลต์ คลองแจ๊ะ-สตูล  
(ส่วนที่พาดผ่านพื้นที่ป่าอนุรักษ์เพิ่มเติม)

ฉบับที่ 3 (มกราคม-มิถุนายน 2569)

กรกฎาคม 2569

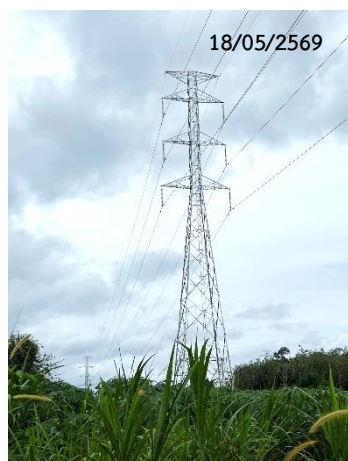
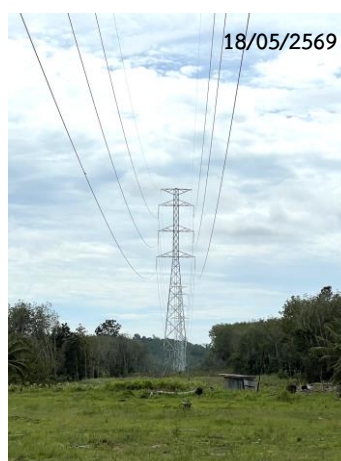
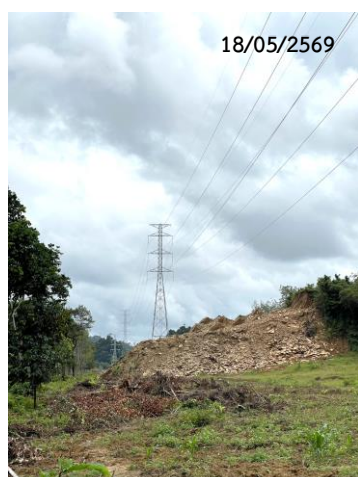
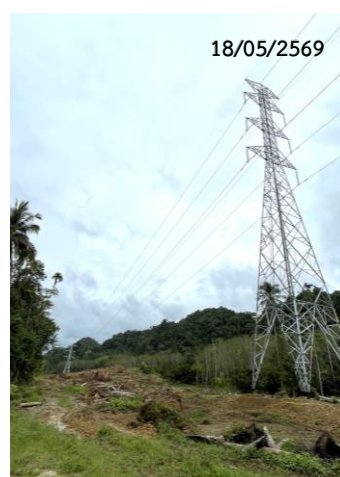
## รูปที่ 1.6 สถานภาพการดำเนินงานในปัจจุบัน

ซึ่งได้ดำเนินการก่อสร้างแล้วเสร็จในส่วนที่พาดผ่านพื้นที่ป่าอนุรักษ์เพิ่มเติมทั้ง 2 ช่วง (รูปที่ 1.6) พร้อมทั้งทำการตรวจรับงานก่อสร้าง และนำเข้าใช้งานในระบบ เมื่อวันที่ 26 มกราคม 2569 ปัจจุบันอยู่ในระยะดำเนินการ ซึ่งจะมีเฉพาะการเข้าปฏิบัติงานของหน่วยบำรุงรักษาแนวระบบโครงข่ายไฟฟ้า โดยจะทำการลิดกิ่ง/ยอดไม้ เพื่อให้มีระยะห่างระหว่างยอดไม้กับสายไฟที่ระดับต่ำสุดไม่น้อยกว่า 4 เมตร โดยเจ้าหน้าที่จะเข้าตรวจสอบสภาพพื้นที่ดังกล่าวตามแผนบำรุงรักษาสายส่งประจำปี และใช้เส้นทางลาลองเดิม โดยไม่มีการตัดฟันต้นไม้หรือสร้างทางลาลองใหม่

ภาพต้นเสาช่วงที่ 1

ภาพต้นเสาช่วงที่ 2

มีแผนดำเนินการก่อสร้างเสาโครงเหล็กต้นที่ 136-137,140, และ 143-144 โดยแนวระบบโครงข่ายไฟฟ้าส่วนที่พาดผ่านพื้นที่ป่าอนุรักษ์เพิ่มเติม ป่าสงวนแห่งชาติป่าเทือกเขาแก้ว ป่าคลองเขล่อน และป่าคลองปอม ระยะทางประมาณ 1,645 เมตร

มีแผนดำเนินการก่อสร้างเสาโครงเหล็กต้นที่ 195-196 โดยแนวระบบโครงข่ายไฟฟ้าส่วนที่พาดผ่านพื้นที่ป่าอนุรักษ์เพิ่มเติม ป่าสงวนแห่งชาติป่าแม่พรุ ป่าเทือกเขาไฟไหม้ และป่าคลองแก้ว ระยะทางประมาณ 1,045 เมตร
