รายงานผลการปฏิบัติตามมาตรการป้องกันและแก้ไขผลกระทบสิ่งแวดล้อม  
และมาตรการติดตามตรวจสอบผลกระทบสิ่งแวดล้อม  
โครงการระบบโครงข่ายไฟฟ้า 500 กิโลโวลต์  
แม่เมาะ3-ลำพูน3 (ส่วนที่พาดผ่านพื้นที่ป่าอนุรักษ์เพิ่มเติม)  
และ โครงการฯ ส่วนที่ปรับแนว

ฉบับที่ 1 (มกราคม-มิถุนายน 2569)

โครงการระบบโครงข่ายไฟฟ้า 500 กิโลโวลต์ แม่เมาะ3 - ลำพูน3  
(ส่วนที่พาดผ่านพื้นที่ป่าอนุรักษ์เพิ่มเติม) และโครงการฯ ส่วนที่ปรับแนว  
- ระยะก่อสร้าง

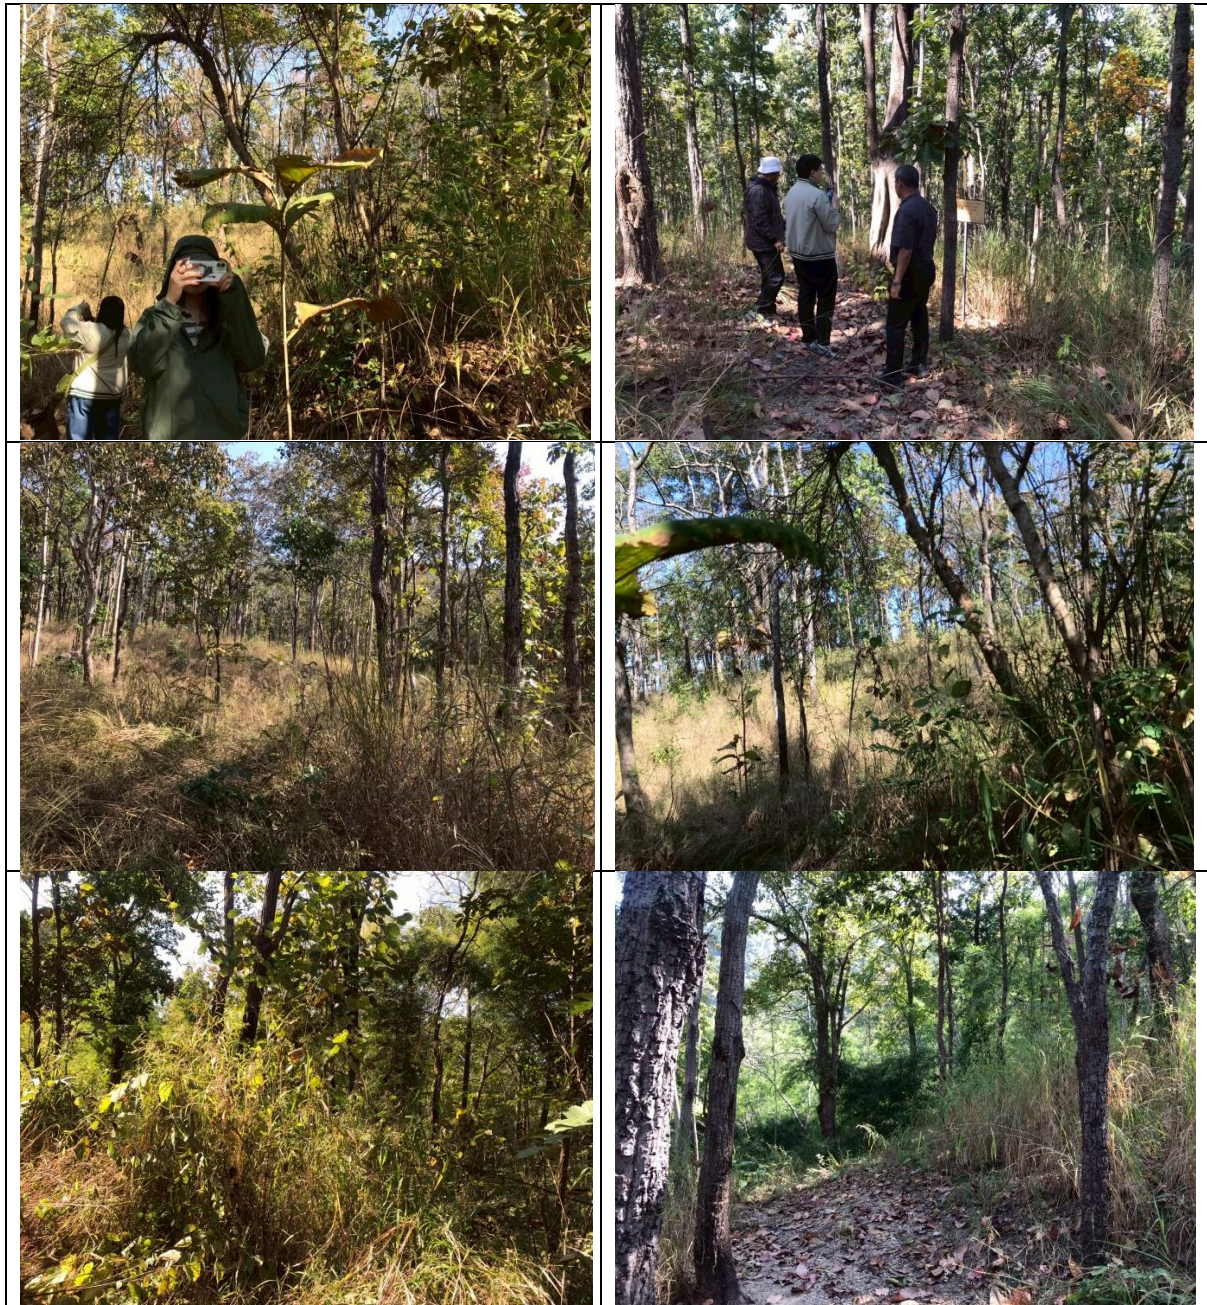
สำหรับโครงการฯ ส่วนที่ปรับแนว พื้นที่ศึกษาครอบคลุมพื้นที่แนวระบบโครงข่ายไฟฟ้าส่วนที่พาดผ่านพื้นที่ป่าอนุรักษ์เพิ่มเติม (ป่า C) จำนวน 2 ป่า ได้แก่ ป่าแม่ทาและป่าแม่อาว รวมทั้งหมด 3 ช่วง ในระยะ 500 เมตร จากกึ่งกลางแนวระบบโครงข่ายไฟฟ้า ในท้องที่ตำบลทาแม่ลอบ อำเภอแม่ทา และตำบลนครเจริญ อำเภอลำปาง จังหวัดลำพูน โดยส่วนใหญ่ของพื้นที่มีลักษณะภูมิประเทศเป็นภูเขาสูงสลับกับพื้นที่ราบมีระดับความสูงระหว่าง 200 - 400 เมตร จากระดับน้ำทะเลปานกลาง มีสภาพเป็นป่าดิบแล้ง ป่าเบญจพรรณ และป่าเต็งรัง มีราษฎรเข้าใช้ประโยชน์เพื่อทำเกษตรกรรม เช่น ปลูกลำไย ปลูกมะม่วง และปลูกต้นสัก เป็นต้น ดังแสดงในรูปที่ 1.7

รูปที่ 1.7 สภาพทั่วไปก่อนการก่อสร้างบริเวณพื้นที่โครงการพาดผ่านพื้นที่ป่าอนุรักษ์เพิ่มเติม (ป่า C) ในเขตป่าสงวนแห่งชาติป่าแม่ทาและป่าแม่อาว

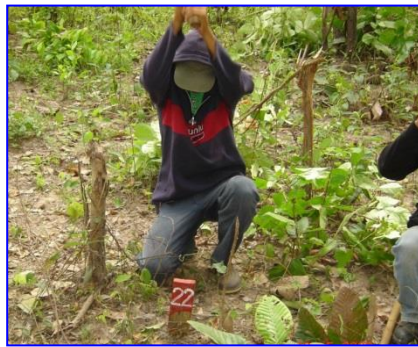
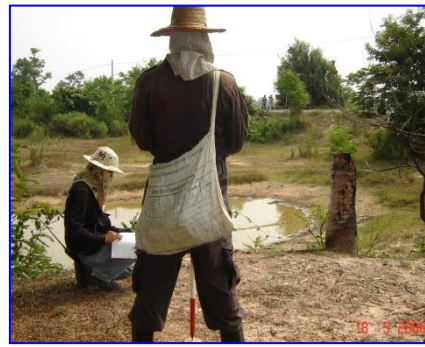
ขั้นตอนที่ 1 งานสำรวจแนวสายส่งและกำหนดตำแหน่งเสาไฟฟ้า

รูปที่ 1.11 ขั้นตอนและวิธีการก่อสร้างสายส่งไฟฟ้าแรงสูง

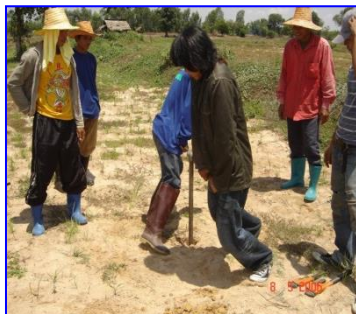
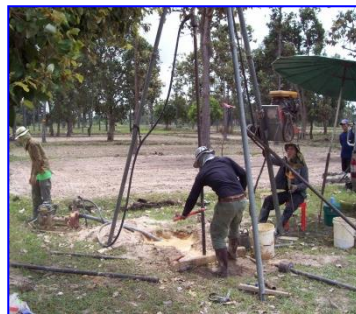
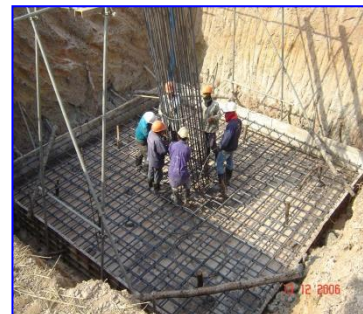
ขั้นตอนที่ 2 - 4 งานเจาะสำรวจชั้นดิน งานตัดต้นไม้ และงานก่อสร้างฐานราก

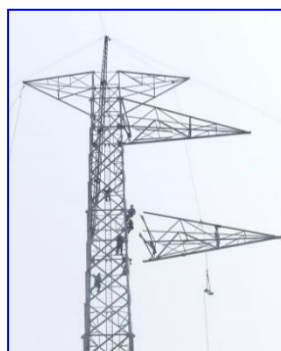
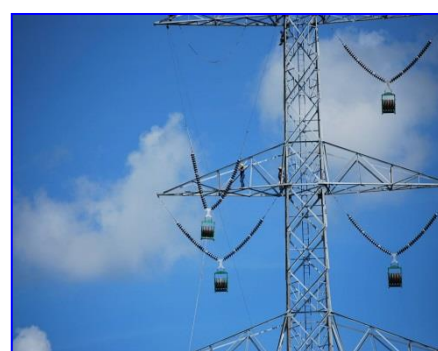
ขั้นตอนที่ 5 งานติดตั้งเสาโครงเหล็กและแขวนลูกถ้วยเตรียมงานชิงสาย

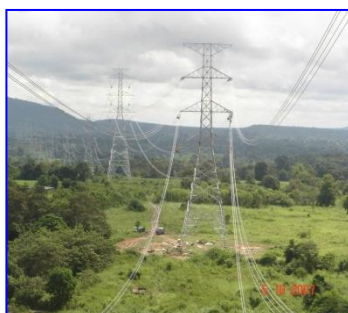
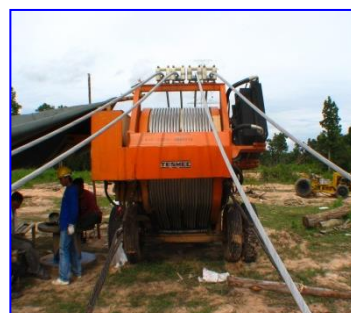
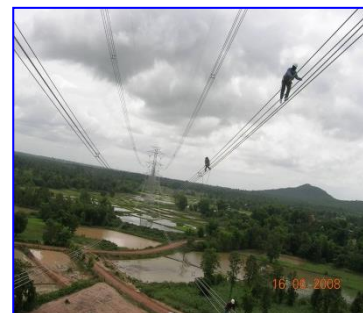
ขั้นตอนที่ 6 งานชิงสายไฟฟ้า และตรวจสอบสายส่งไฟฟ้าก่อนจ่ายไฟ

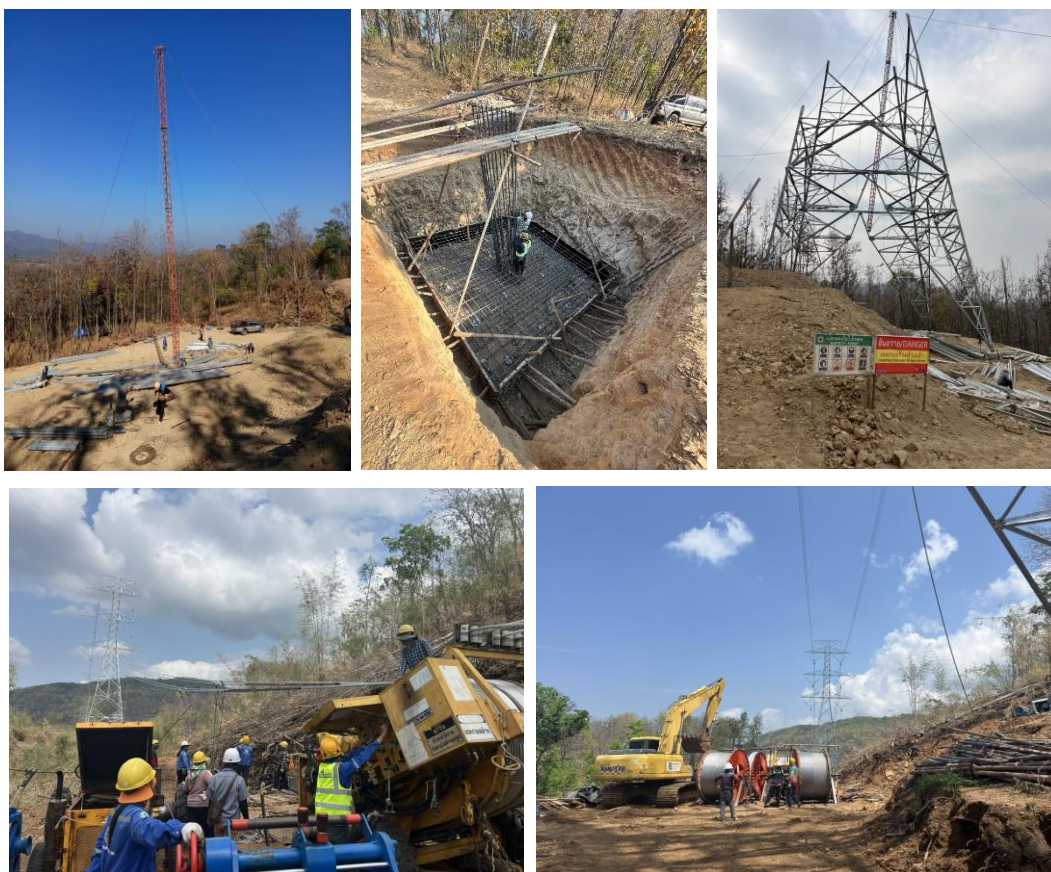
รูปที่ 1.14 ภาพการก่อสร้างของโครงการ 500 กิโลโวลต์ แม่เมาะ3-ลำพูน3  
(ส่วนที่พาดผ่านป่าอนุรักษ์เพิ่มเติม)

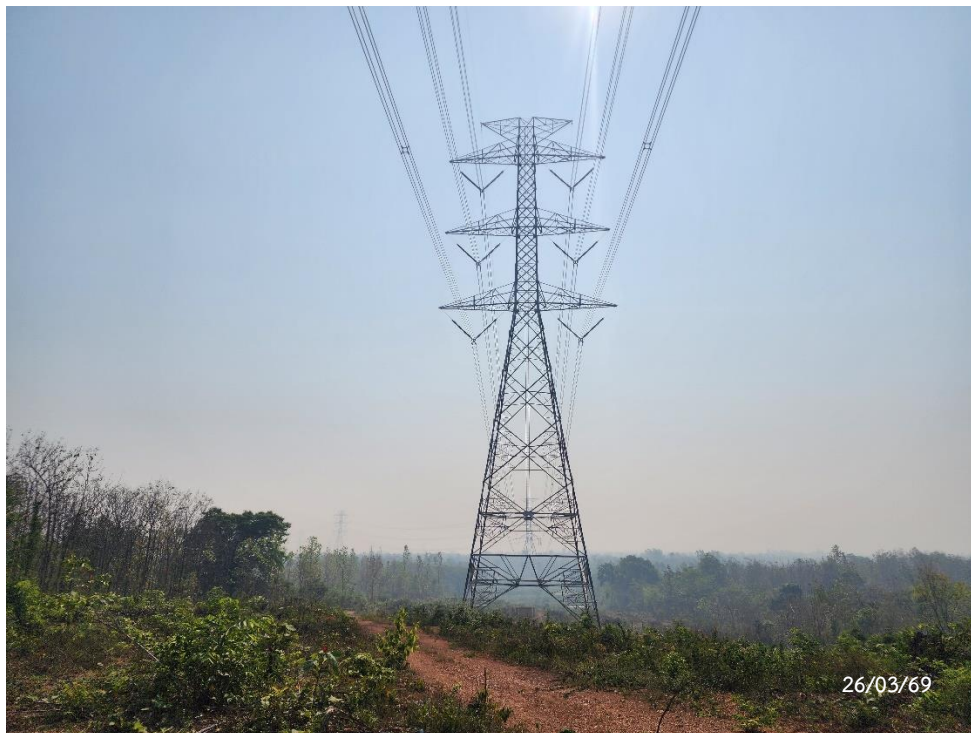
รูปที่ 1.15 สภาพพื้นที่โครงการฯ ช่วงที่พาดผ่านพื้นที่ป่าอนุรักษ์เพิ่มเติม (ป่า C)  
ในเขตป่าสงวนแห่งชาติป่าแม่จางใต้ฝั่งซ้าย (ช่วงที่ 1)

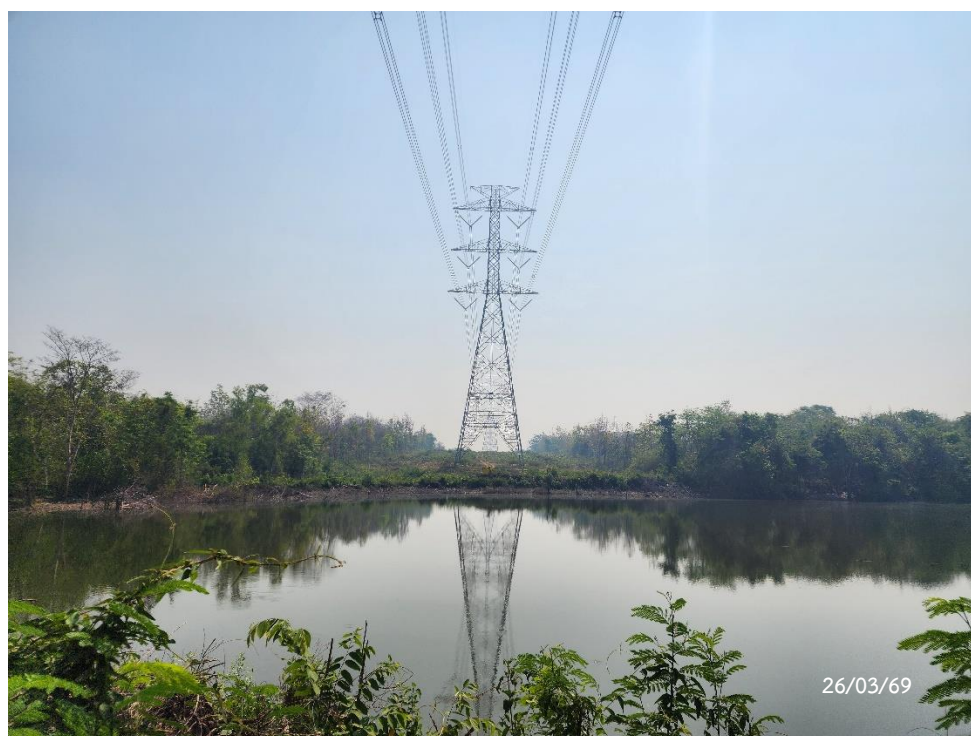
รูปที่ 1.16 สภาพพื้นที่โครงการฯ ช่วงที่พาดผ่านพื้นที่ป่าอนุรักษ์เพิ่มเติม (ป่า C)  
ในเขตป่าสงวนแห่งชาติป่าแม่ไฮ (ช่วงที่ 2)

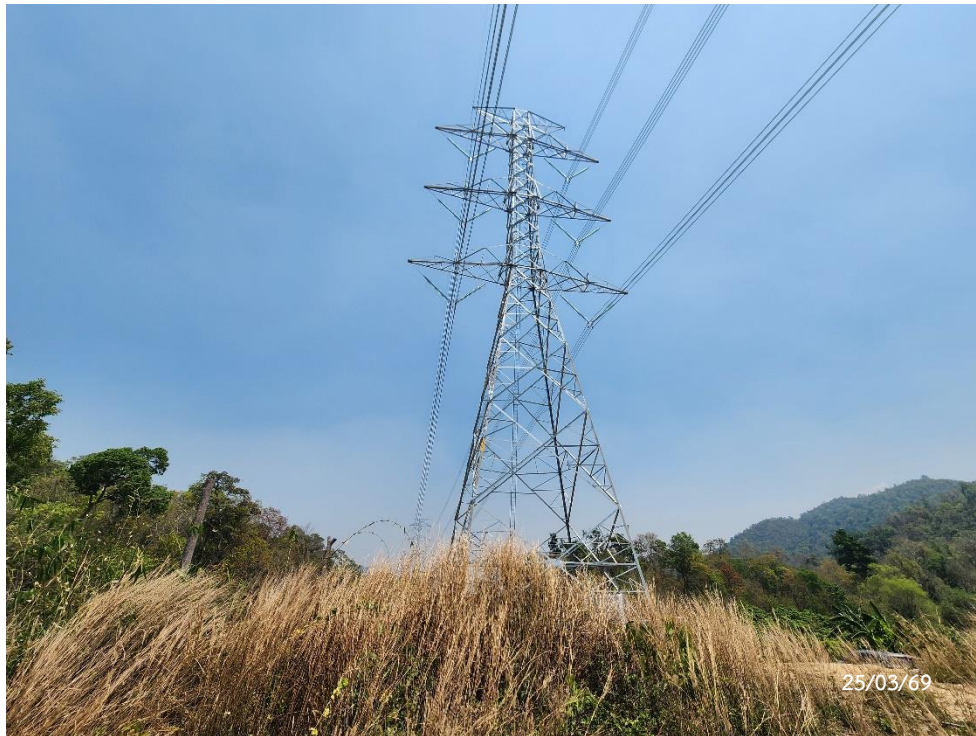
รูปที่ 1.17 สภาพพื้นที่โครงการฯ ช่วงที่พาดผ่านพื้นที่ป่าอนุรักษ์เพิ่มเติม (ป่า C)  
ในเขตป่าสงวนแห่งชาติป่าแม่เสริม (ช่วงที่ 3)

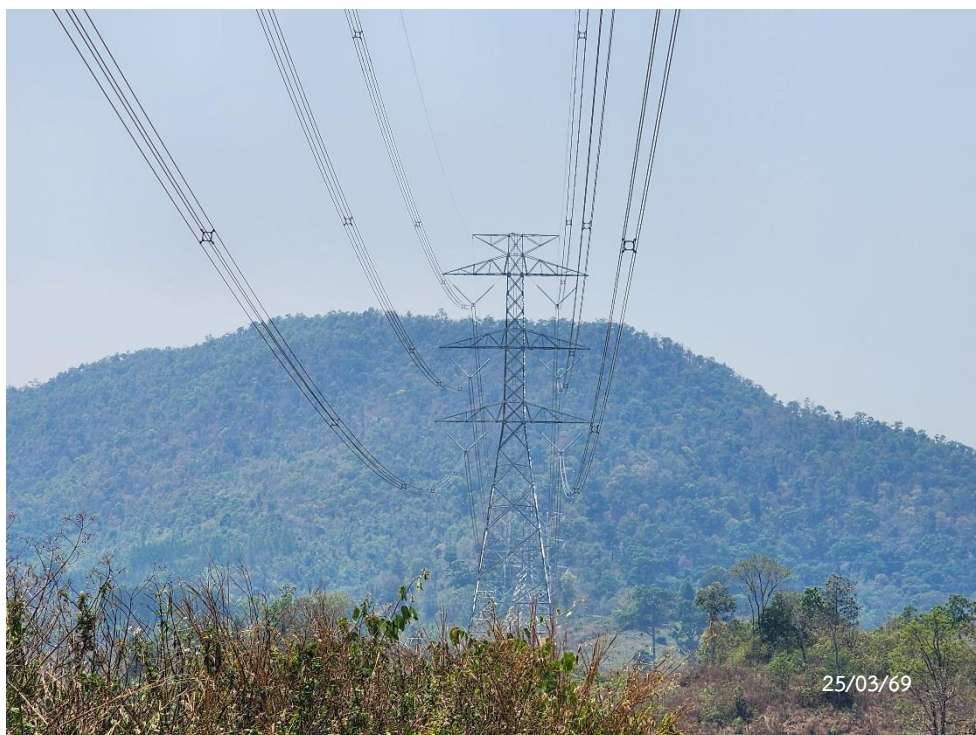
รูปที่ 1.18 สภาพพื้นที่โครงการฯ ช่วงที่พาดผ่านพื้นที่ป่าอนุรักษ์เพิ่มเติม (ป่า C)  
ในเขตป่าสงวนแห่งชาติป่าขุนแม่ลี (ช่วงที่ 4)

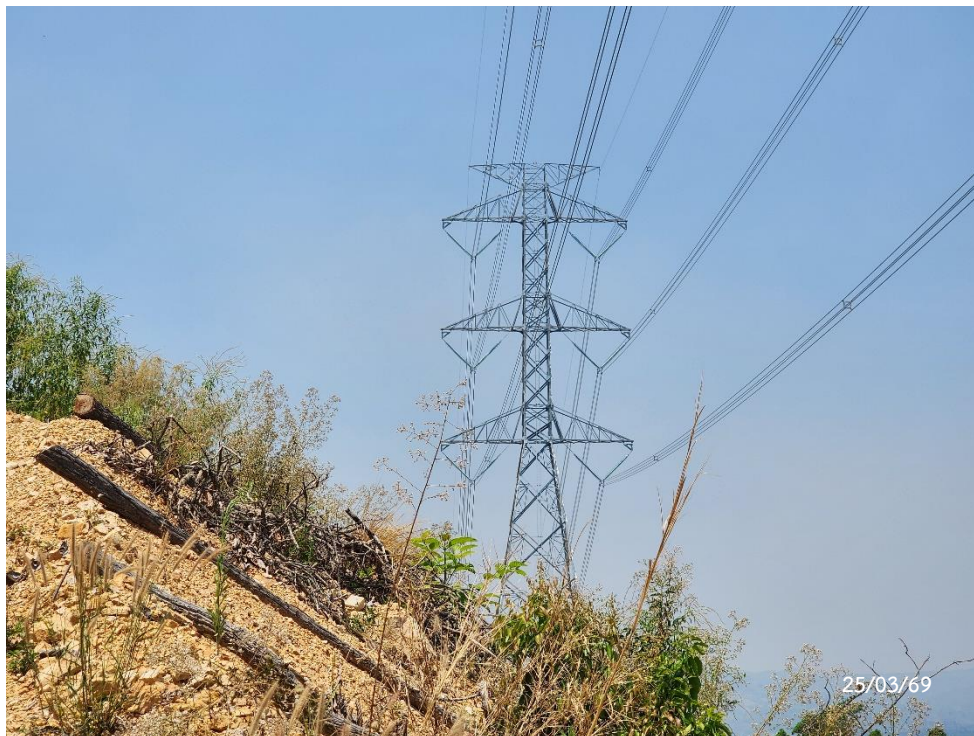
รูปที่ 1.19 สภาพพื้นที่โครงการฯ ช่วงที่พาดผ่านพื้นที่ป่าอนุรักษ์เพิ่มเติม (ป่า C)  
ในเขตป่าสงวนแห่งชาติป่าขุนแม่ลี้ (ช่วงที่ 5)

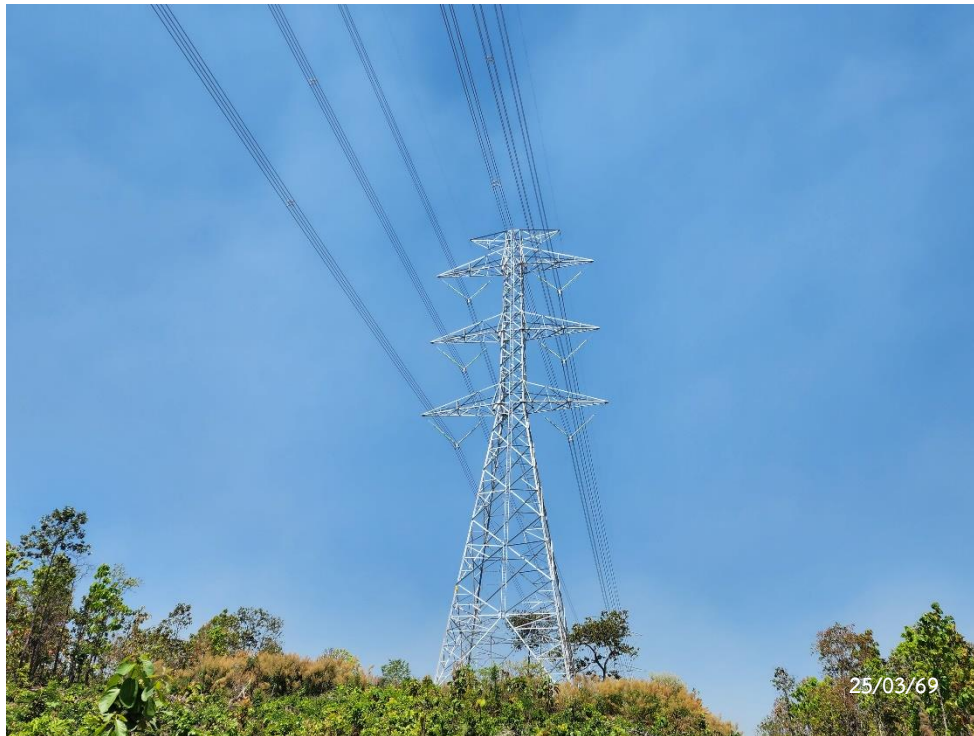
รูปที่ 1.21 สภาพพื้นที่โครงการฯ ช่วงที่พาดผ่านพื้นที่ป่าอนุรักษ์เพิ่มเติม (ป่า C)  
ในเขตป่าสงวนแห่งชาติป่าขุนแม่ลี้ (ช่วงที่ 7)

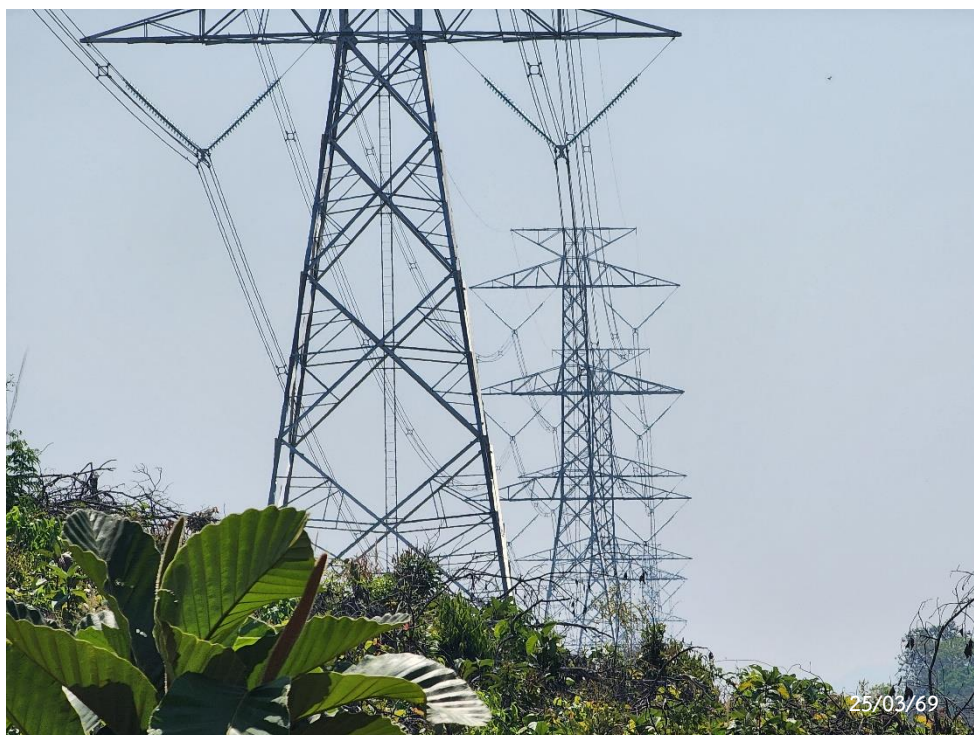
รูปที่ 1.22 สภาพพื้นที่โครงการฯ ช่วงที่พาดผ่านพื้นที่ป่าอนุรักษ์เพิ่มเติม (ป่า C)  
ในเขตป่าสงวนแห่งชาติป่าขุนแม่ลี้ (ช่วงที่ 8)

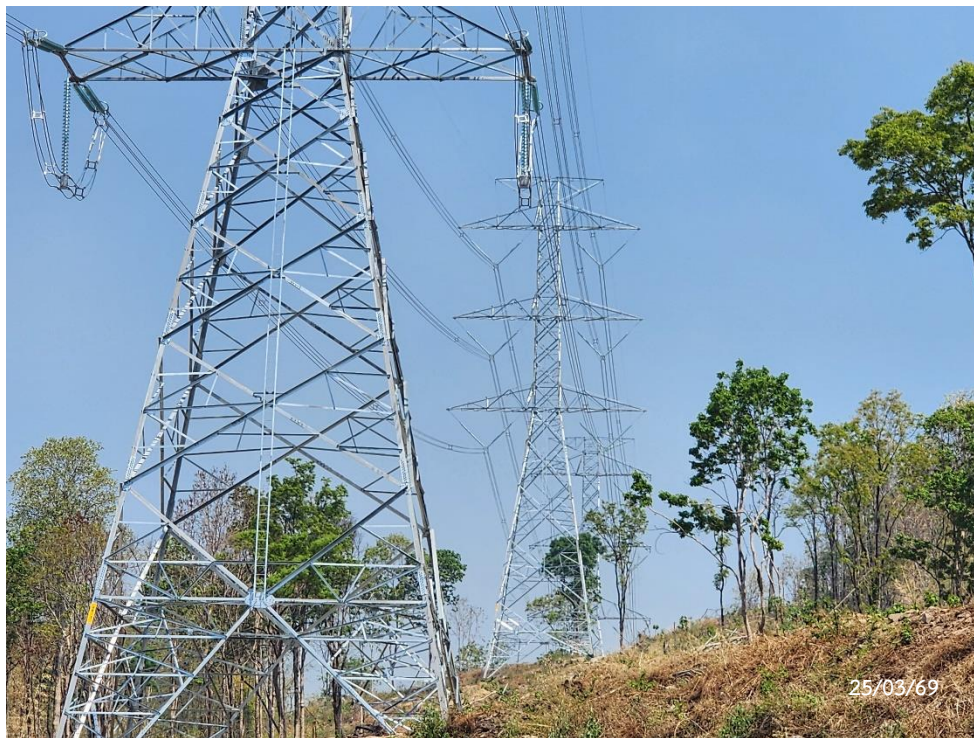
รูปที่ 1.23 สภาพพื้นที่โครงการฯ ช่วงที่พาดผ่านพื้นที่ป่าอนุรักษ์เพิ่มเติม (ป่า C)  
ในเขตป่าสงวนแห่งชาติป่าขุนแม่ลี (ช่วงที่ 9)

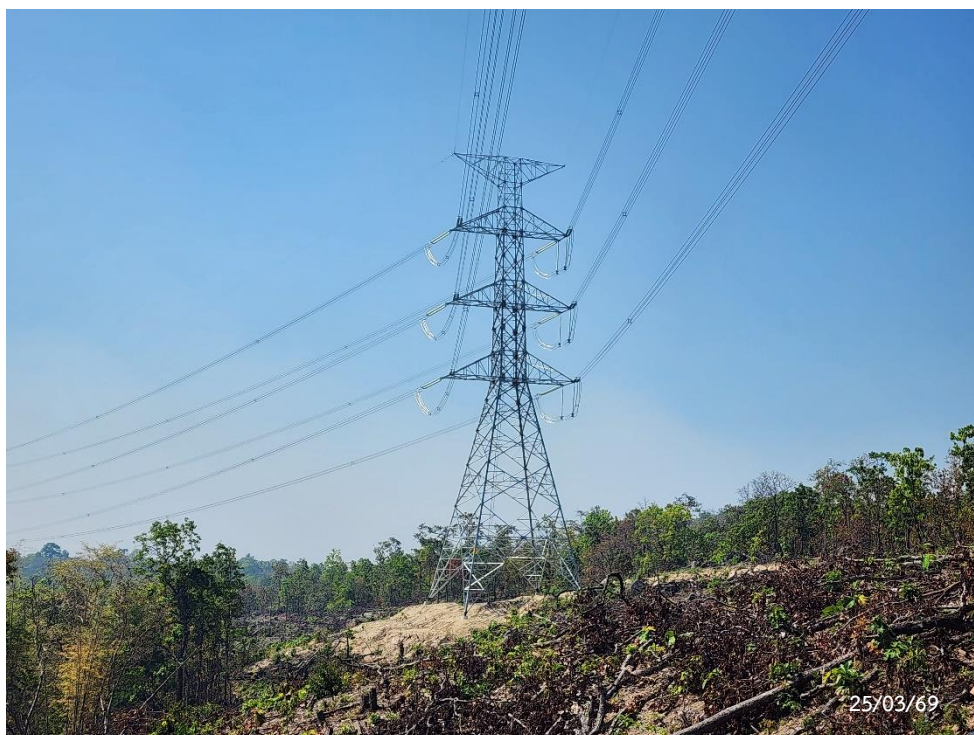
รูปที่ 1.24 สภาพพื้นที่โครงการฯ ช่วงที่พาดผ่านพื้นที่ป่าอนุรักษ์เพิ่มเติม (ป่า C)  
ในเขตป่าสงวนแห่งชาติป่าบ้านโห่ง (ช่วงที่ 10)

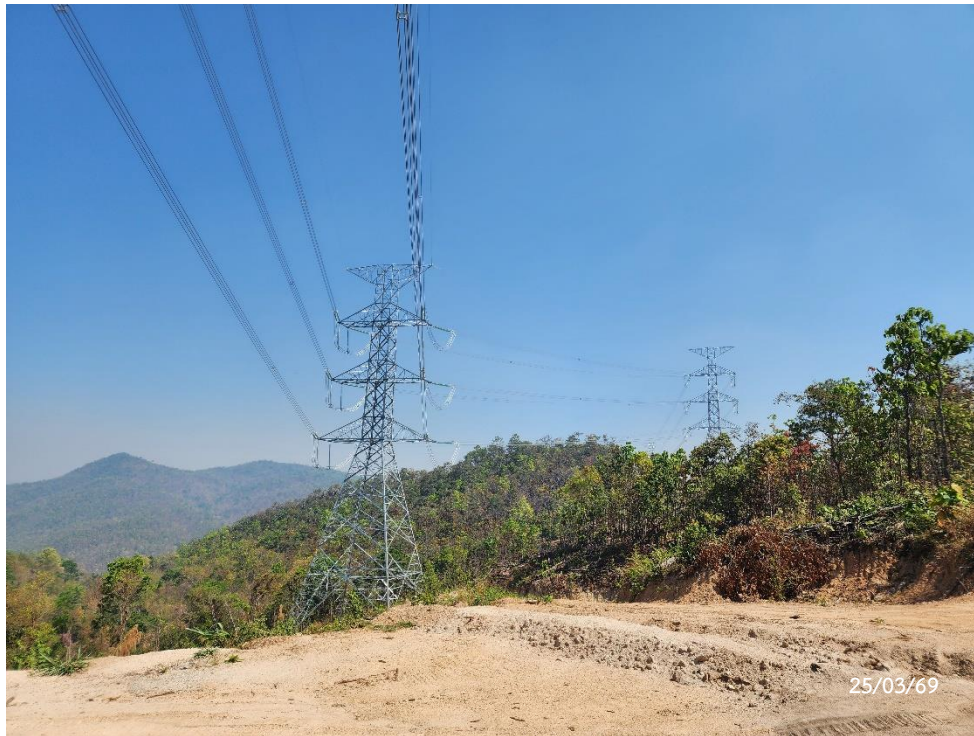
รูปที่ 1.25 สภาพพื้นที่โครงการฯ ช่วงที่พาดผ่านพื้นที่ป่าอนุรักษ์เพิ่มเติม (ป่า C)  
ในเขตป่าสงวนแห่งชาติป่าแม่ทา (ช่วงที่ 11)

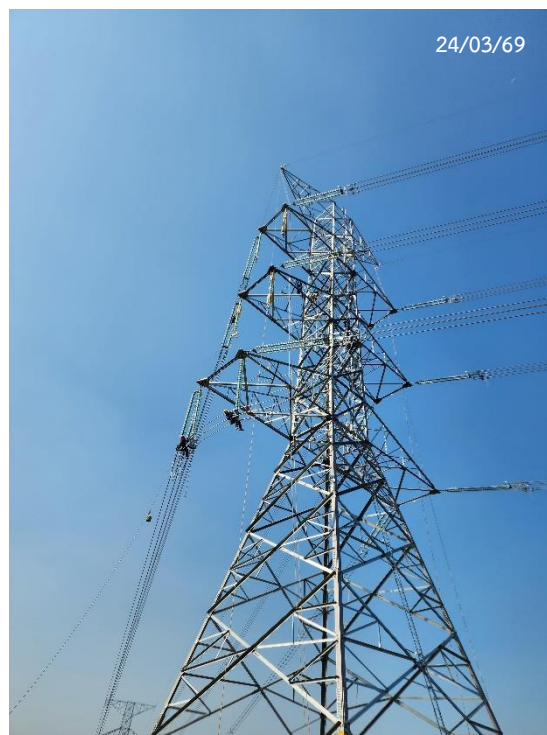
รูปที่ 1.26 สภาพพื้นที่โครงการฯ ช่วงที่พาดผ่านพื้นที่ป่าอนุรักษ์เพิ่มเติม (ป่า C)  
ในเขตป่าสงวนแห่งชาติป่าแม่ทา (ช่วงที่ 12)

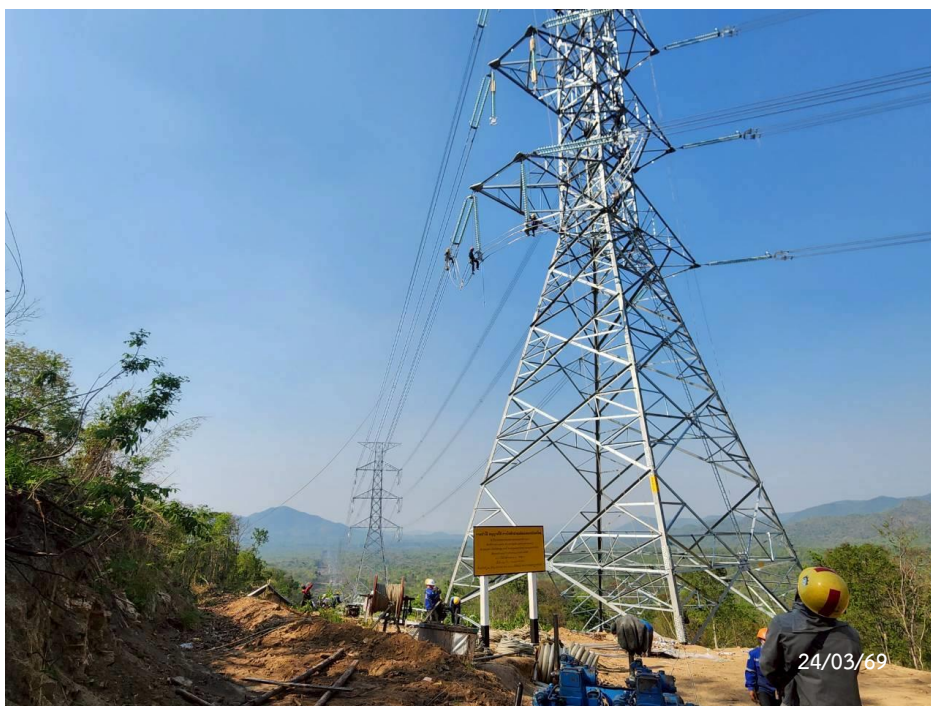
รูปที่ 1.28 สภาพพื้นที่โครงการฯ ช่วงที่พาดผ่านพื้นที่ป่าอนุรักษ์เพิ่มเติม (ป่า C)  
ในเขตป่าสงวนแห่งชาติป่าแม่ทา (ช่วงที่ 14)

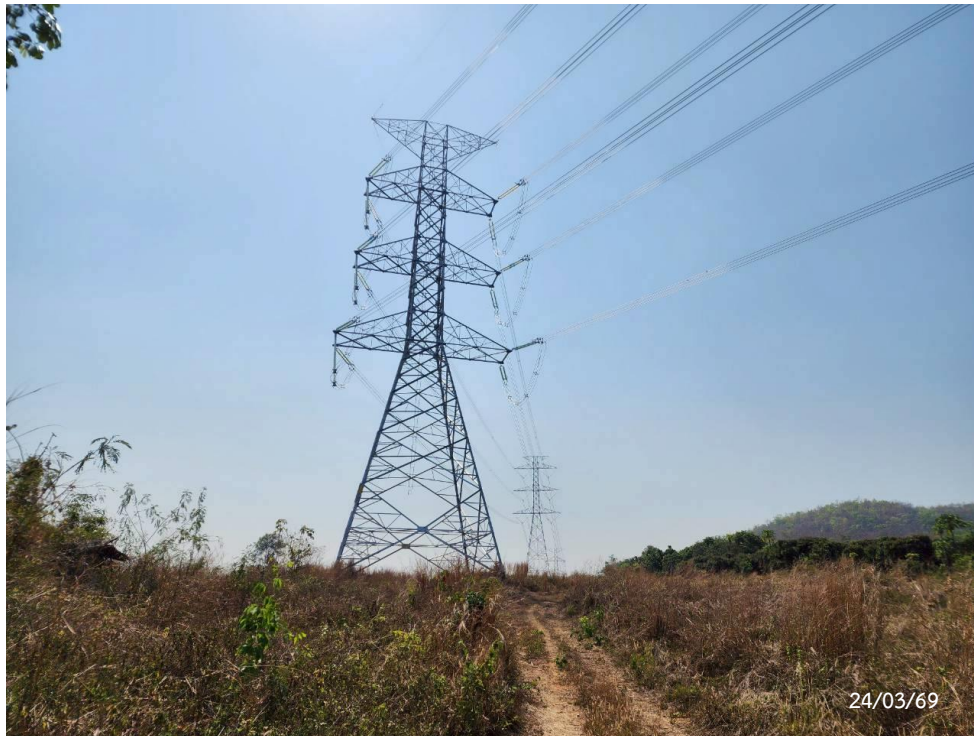
รูปที่ 1.29 สภาพพื้นที่โครงการฯ ช่วงที่พาดผ่านพื้นที่ป่าอนุรักษ์เพิ่มเติม (ป่า C)  
ในเขตป่าสงวนแห่งชาติป่าแม่ทา (ช่วงที่ 15)

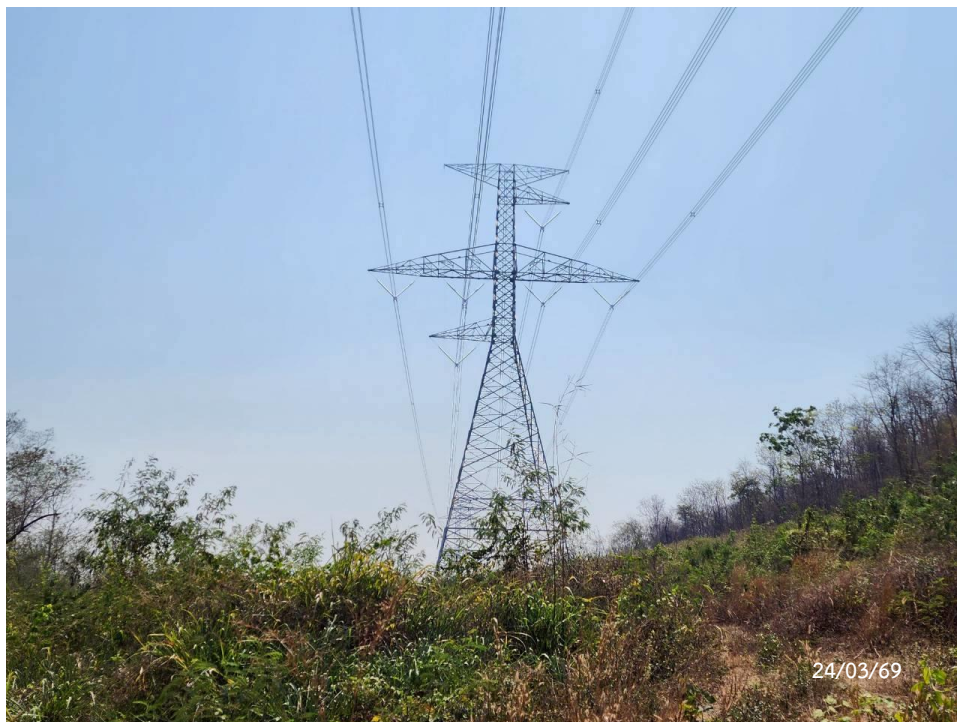
รูปที่ 1.30 สภาพพื้นที่โครงการฯ ช่วงที่พาดผ่านพื้นที่ป่าอนุรักษ์เพิ่มเติม (ป่า C)  
ในเขตป่าสงวนแห่งชาติป่าแม่ทา (ช่วงที่ 16)

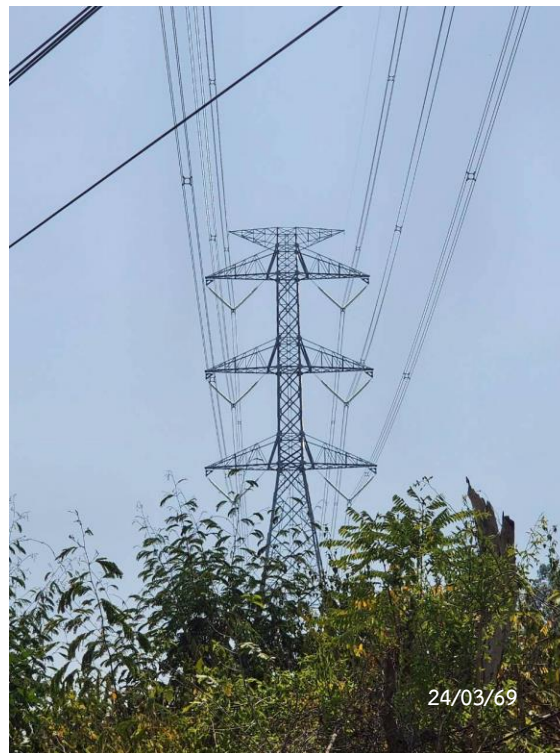
รูปที่ 1.31 สภาพพื้นที่โครงการฯ ช่วงที่พาดผ่านพื้นที่ป่าอนุรักษ์เพิ่มเติม (ป่า C)  
ในเขตป่าสงวนแห่งชาติป่าเหมืองจี้และป่าสันป่าสัก (ช่วงที่ 17)

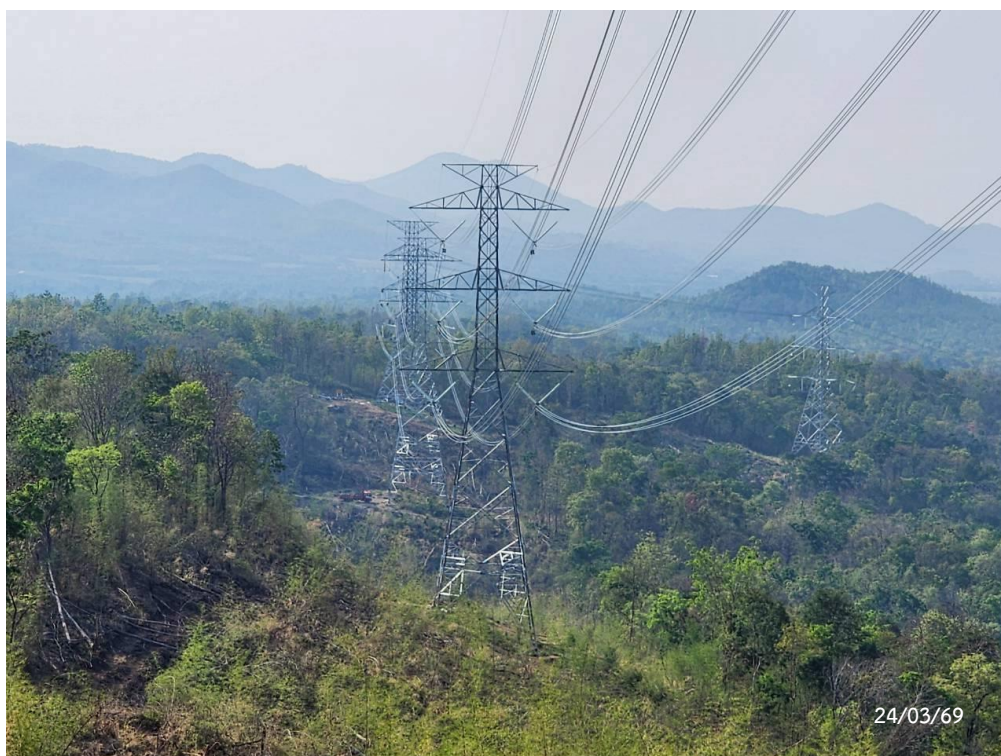
รูปที่ 1.32 สภาพพื้นที่โครงการฯ ช่วงที่พาดผ่านพื้นที่ป่าอนุรักษ์เพิ่มเติม (ป่า C)  
ในเขตป่าสงวนแห่งชาติป่าแม่ทา (ช่วงที่ 18)

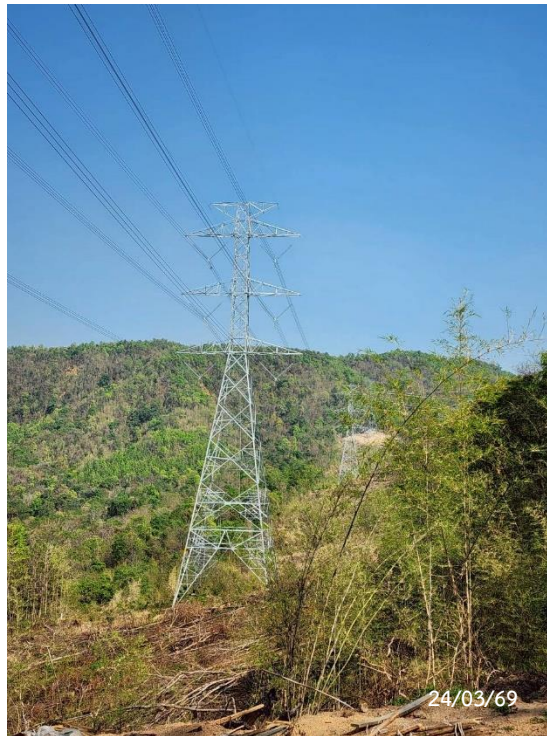
รูปที่ 1.33 สภาพพื้นที่โครงการฯ ช่วงที่พาดผ่านพื้นที่ป่าอนุรักษ์เพิ่มเติม (ป่า C)  
ในเขตป่าสงวนแห่งชาติป่าแม่ทา (ช่วงที่ 19)
