ผลการปฏิบัติตามมาตรการป้องกัน  
และแก้ไขผลกระทบสิ่งแวดล้อม  
ระยะดำเนินการ

จากการตรวจสอบการปฏิบัติตามมาตรการป้องกันและแก้ไขผลกระทบสิ่งแวดล้อม ระยะดำเนินการ ระหว่างเดือนมกราคมถึงมิถุนายน 2569 ตามรายงานการประเมินผลกระทบสิ่งแวดล้อม ที่ได้รับความเห็นชอบจากสำนักงานนโยบายและแผนทรัพยากรธรรมชาติและสิ่งแวดล้อม (สผ.) เมื่อวันที่ 23 เมษายน 2557 สามารถสรุปผลการปฏิบัติตามมาตรการป้องกันและแก้ไขผลกระทบสิ่งแวดล้อม ระยะดำเนินการ ได้ดังตารางที่ 2.1-1 และตารางที่ 2.1-2

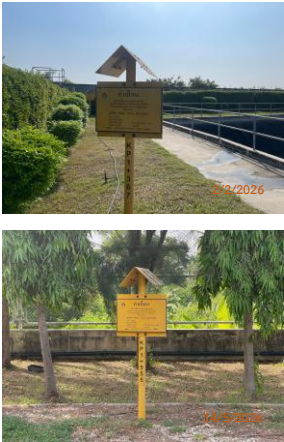
| องค์ประกอบ<br>ด้านสิ่งแวดล้อม | มาตรการป้องกันและแก้ไขผลกระทบ<br>สิ่งแวดล้อม | รายละเอียดของการปฏิบัติตามมาตรการฯ | ปัญหา อุปสรรค<br>และการแก้ไข | รูปประกอบมาตรการ/<br>อ้างอิง |
|---|---|---|---|---|
| 1. ด้านอาชีพ<br>อนามัยและ<br>ความปลอดภัย<br>(ต่อ) | 2.3) ดูแลรักษาป้ายแสดงตำแหน่งแนวท่อ<br>ส่งก๊าซฯ ให้เห็นข้อความ และหมายเลข<br>โทรศัพท์แจ้งเหตุอย่างชัดเจน | จากการตรวจติดตามตรวจสอบแนวท่อส่งก๊าซฯ ของโครงการฯ<br>ในระหว่างเดือนมกราคมถึงมิถุนายน พ.ศ. 2569 พบว่า ป้าย<br>แสดงตำแหน่งแนวท่อส่งก๊าซฯ ของโครงการฯ เห็นข้อความและ<br>หมายเลขโทรศัพท์แจ้งเหตุอย่างชัดเจน อย่างไรก็ตามในระยะ<br>ดำเนินการโครงการ ตามมาตรการดังกล่าวอยู่ในความรับผิดชอบ<br>ของ บริษัท ปตท. จำกัด (มหาชน) | - | <p>ป้ายแสดงตำแหน่ง<br/>แนวท่อก๊าซฯ</p> |
