# รายงานผลการปฏิบัติตามมาตรการป้องกัน และแก้ไขผลกระทบสิ่งแวดล้อม และมาตรการติดตาม ตรวจสอบผลกระทบสิ่งแวดล้อม ในระยะดำเนินการ

โครงการโรงพยาบาลซีจีเอช สายไหม  
ระหว่างเดือนมกราคม ถึง มิถุนายน พ.ศ. 2569  
(ฉบับปกปิดข้อมูลที่มีกฎหมายคุ้มครอง)

จัดทำโดย  
บริษัท เอสจีเอส (ประเทศไทย) จำกัด  
238 อาคารไทยรุ่งเรือง ชั้น 19-21 ถนนนราธิวาสราชนครินทร์  
แขวงช่องนนทรี เขตยานนาวา กรุงเทพฯ 10120 โทรฯ 02 678 1813

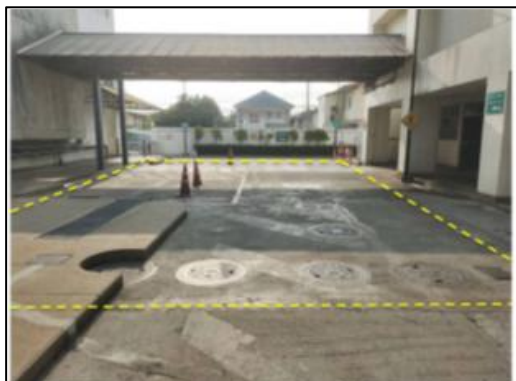
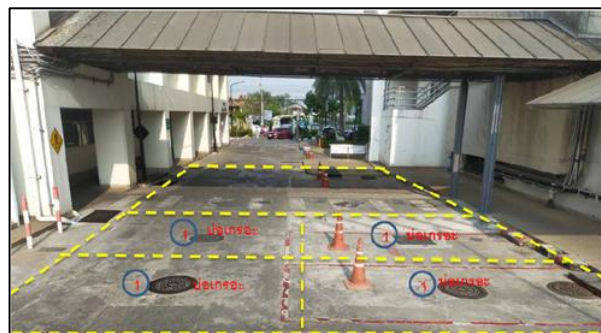
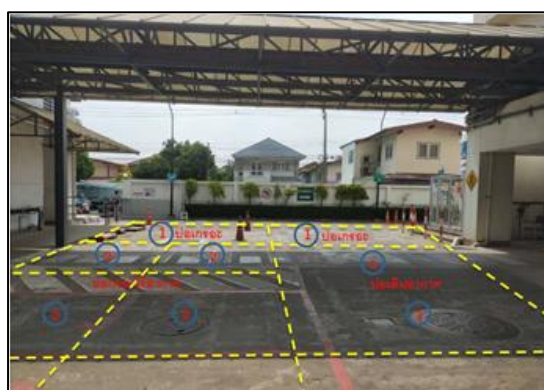
ภาพถ่ายที่ 2.2-5 ระบบบำบัดน้ำเสียภายในพื้นที่โครงการ

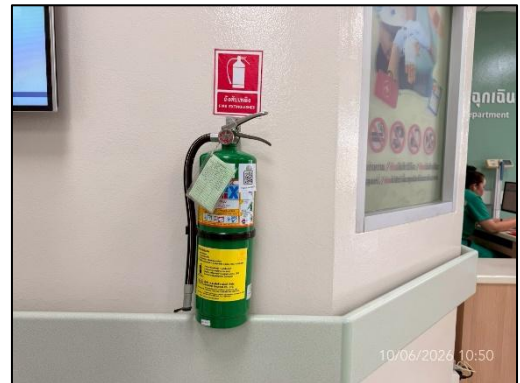
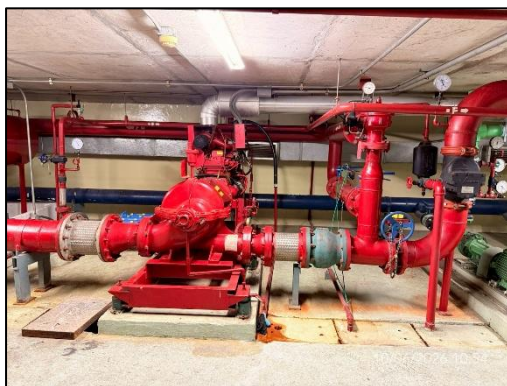
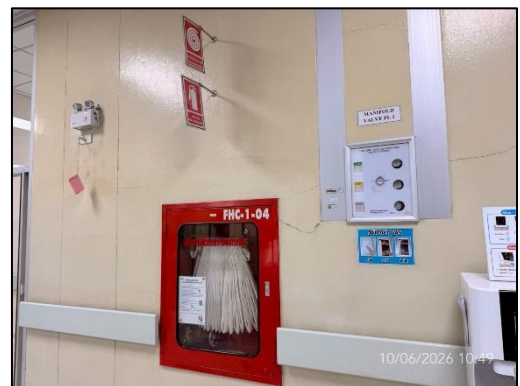
ภาพถ่ายที่ 2.2-30 อุปกรณ์เตือนภัยและป้องกันอัคคีภัยของโครงการ

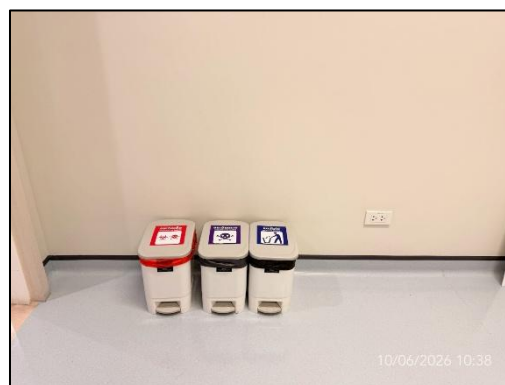
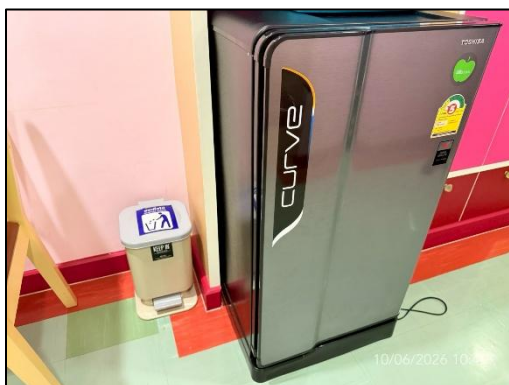
การติดตามตรวจสอบการจัดการมูลฝอยและกากของเสีย มาตรการกำหนดให้ดำเนินการตรวจสอบสภาพถังมูลฝอยและห้องพักมูลฝอย ตลอดจนอุปกรณ์ที่ใช้ในการเก็บขนมูลฝอยชนิดต่างๆ เช่น รถเข็นมูลฝอย คีมคีบมูลฝอยติดเชื้อ เป็นต้น ให้มีสภาพดีอยู่เสมอ หากพบว่ามี การชำรุดเสียหายต้องดำเนินการแก้ไขทันที โดยดำเนินการตรวจสอบ เดือนละ 1 ครั้ง ดังภาพถ่ายที่ 3.4.3-1

ภาพถ่ายที่ 3.4.3-1 ภาชนะรองรับมูลฝอยประเภทต่าง ๆ ของโครงการ
