## บทที่ 2

### ผลการปฏิบัติตามมาตรการป้องกันและแก้ไขผลกระทบสิ่งแวดล้อม และมาตรการติดตามตรวจสอบผลกระทบสิ่งแวดล้อม

**ตารางที่ 2-1 ผลการตรวจสอบการปฏิบัติตามมาตรการและเงื่อนไขด้านสิ่งแวดล้อม**

**ประทานบัตรที่ 33121/16128 ของบริษัท ยูนิโสม จำกัด**

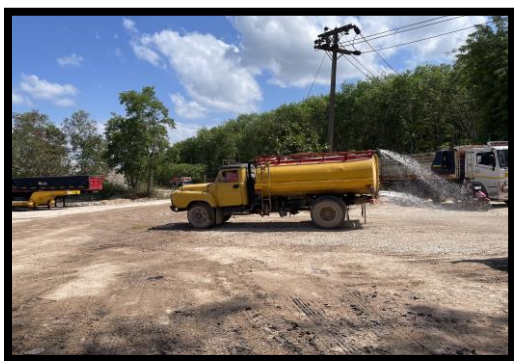
รูปที่ 2-13 ชุมเหมือง

| มาตรการป้องกันและแก้ไข<br>ผลกระทบสิ่งแวดล้อมที่กำหนด | รายละเอียดการปฏิบัติ | ผลการปฏิบัติ/เหตุผลที่ไม่ปฏิบัติ/<br>ข้อพิจารณาอื่นๆ |
|---|---|---|
| <b>1.ทรัพยากรสิ่งแวดล้อมทางกายภาพ</b><br><b>1.1 สภาพภูมิประเทศ</b><br>1) กำหนดขอบเขตพื้นที่บริเวณที่ทำการปรับระดับให้มีความ<br>เหมาะสมต่อการใช้งาน เพื่อรองรับกิจกรรมตามแผนผังทำ<br>เหมืองและกำหนดพื้นที่เว้นการทำเหมืองระยะ 10 ม.<br>โดยรอบพื้นที่โครงการ และพื้นที่ไม่มีกิจกรรมการทำเหมืองให้<br>รักษาสภาพภูมิประเทศเดิมไว้ | ได้ทำการกำหนดขอบเขตพื้นที่บริเวณที่ทำการ<br>ปรับระดับให้มีความเหมาะสมต่อการใช้งาน<br>และพื้นที่ไม่มีกิจกรรมการทำเหมืองให้รักษา<br>สภาพภูมิประเทศเดิมไว้ (รูปที่ 2-13) | |
| 4) ให้ตัดพินต้นไม้และเปิดพื้นที่เฉพาะบริเวณที่ทำการเปิด<br>หน้าเหมืองเท่านั้น พื้นที่ที่ไม่มีกิจกรรมการทำเหมืองและ<br>กิจกรรมที่เกี่ยวข้องให้รักษาสภาพภูมิประเทศเดิมไว้และดูแล<br>รักษาพันธุ์ไม้เดิมรวมทั้งปลูกต้นไม้เพิ่มเติมหากพินต้นไม้มลายลง<br>เพื่อเป็นแนวกันชนและป้องกันผลกระทบในด้านต่างๆ | ได้ทำการตัดพินต้นไม้และเปิดพื้นที่เฉพาะ<br>บริเวณที่ทำการเปิดหน้าเหมืองเท่านั้นและ<br>พื้นที่ที่ไม่มีกิจกรรมการทำเหมืองได้ทำการ<br>รักษาสภาพภูมิประเทศเดิมไว้ (รูปที่ 2-13) | |
| 5) หน้าเหมืองตามแผนผังโครงการกำหนดอย่างเคร่งครัด. โดย<br>ในชั้นเปลือกดินจะมีชั้นบันไดสูงไม่เกิน 5 ม. ความกว้างไม่<br>น้อยกว่า 5 ม. ความลาดเอียงทั้งหมดของชั้นหน้าดิน<br>ไม่เกิน 35 องศา และในชั้นแร่ยิปซัมและแร่แอนไฮไดรต์<br>จะเปิดทำเหมืองในลักษณะชั้นบันได กำหนดให้ชั้นบันไดสูงไม่<br>เกิน 5 ม. และมีความกว้างของแต่ละชั้นไม่น้อยกว่า 4 ม.<br>ความลาดชันรวมของหน้าเหมืองไม่เกิน 45 องศา | ได้ปฏิบัติตามแผนผังโครงการกำหนดอย่าง<br>เคร่งครัด (รูปที่ 2-13) | |
| 6) การขยายหน้าเหมืองให้กระทำในขอบเขตการผลิตแร่ใน<br>แต่ละช่วงเพื่อลดการเปลี่ยนแปลงสภาพภูมิประเทศอย่าง<br>รวดเร็ว | ได้ทำการขยายหน้าเหมืองในขอบเขตการผลิต<br>แร่อย่างเคร่งครัด(รูปที่ 2-13) | |

| มาตรการป้องกันและแก้ไข<br>ผลกระทบสิ่งแวดล้อมที่กำหนด | รายละเอียดการปฏิบัติ | ผลการปฏิบัติ/เหตุผลที่ไม่ปฏิบัติ/<br>ข้อพิจารณาอื่นๆ |
|---|---|---|
| 8) ให้ตรวจสอบเสถียรภาพบริเวณพื้นที่ทำเหมืองให้มีความมั่นคงแข็งแรงและปลอดภัยอยู่เสมอ หากพบสิ่งบ่งชี้ที่อาจก่อให้เกิดความไม่เสถียรภาพของหน้าเหมืองได้ให้หลีกเลี่ยงการปฏิบัติงานในบริเวณดังกล่าว แล้วดำเนินการวิเคราะห์เสถียรภาพของหน้าเหมืองโดยละเอียดเพื่อประเมินว่าการทำงานในสภาพดังกล่าวมีความปลอดภัยหรือไม่หากไม่มีความปลอดภัยให้ดำเนินการปรับปรุง | ได้ทำการตรวจสอบเสถียรภาพบริเวณพื้นที่ทำเหมืองให้มีความมั่นคงแข็งแรงและปลอดภัยอยู่เสมอ (รูปที่ 2-13) | |

| มาตรการป้องกันและแก้ไข<br>ผลกระทบสิ่งแวดล้อมที่กำหนด | รายละเอียดการปฏิบัติ | ผลการปฏิบัติ/เหตุผลที่ไม่ปฏิบัติ/<br>ข้อพิจารณาอื่นๆ |
|---|---|---|
| 4) ออกแบบหน้าเหมืองให้ดินหน้าเหมืองตามแผนผัง<br>โครงการทำเหมือง และควบคุมทิศทางการปลิวกระเด็นของ<br>เศษหินให้ไปตกในเขตบริเวณพื้นที่หน้าเหมืองเท่านั้น | ได้ทำการออกแบบหน้าเหมืองตามแผนผัง<br>โครงการทำเหมือง และได้ทำการควบคุมทิศ<br>ทางการปลิวกระเด็นของเศษหิน (รูปที่ 2-13) | |

| มาตรการป้องกันและแก้ไข<br>ผลกระทบสิ่งแวดล้อมที่กำหนด | รายละเอียดการปฏิบัติ | ผลการปฏิบัติ/เหตุผลที่ไม่ปฏิบัติ/<br>ข้อพิจารณาอื่นๆ |
|---|---|---|
| <b>1.5 ทรัพยากรดิน</b><br>1) เลือกดินที่เกิดขึ้นจากการเปิดหน้าเหมืองในแต่ละช่วงไปใช้ในการฟื้นฟูพื้นที่ตามแผนฟื้นฟูพื้นที่จากการทำเหมืองแร่ และในกรณีที่เมื่อเลือกดินเหลือจากการฟื้นฟูให้นำไปใช้ประโยชน์ในด้านอื่นๆ ได้ให้นำเลือกดินที่เกิดจากการดำเนินการทำเหมืองมาปรับสภาพพื้นที่บ่อเหมืองที่มีความลาดชัน และความลาดชันของพื้นที่เพื่อให้เกิดความปลอดภัย | ได้ทำการเลือกดินที่เกิดขึ้นจากการเปิดหน้าเหมืองในแต่ละช่วงไปใช้ในการฟื้นฟูพื้นที่ตามแผนฟื้นฟูพื้นที่จากการทำเหมืองแร่ และนำเลือกดินมาปรับสภาพพื้นที่บ่อเหมืองที่มีความลาดชัน ให้ปลอดภัยมากขึ้น(รูปที่ 2-13) | |
| 5) ให้ตรวจสอบเสถียรภาพบริเวณพื้นที่ทำเหมืองให้มีความมั่นคงแข็งแรงและปลอดภัยอยู่เสมอ หากพบสิ่งบ่งชี้เหตุที่อาจก่อให้เกิดความไม่เสถียรภาพของหน้าเหมืองได้ให้หลีกเลี่ยงการปฏิบัติงานในบริเวณดังกล่าว แล้วดำเนินการวิเคราะห์เสถียรภาพของหน้าเหมืองโดยละเอียดเพื่อประเมินว่าการทำงานในสภาพดังกล่าวมีความปลอดภัยหรือไม่หากไม่มีความปลอดภัยให้ดำเนินการปรับปรุง | ได้ทำการตรวจสอบเสถียรภาพบริเวณพื้นที่ทำเหมืองให้มีความมั่นคงแข็งแรงและปลอดภัยอยู่เสมอ (รูปที่ 2-13) | |

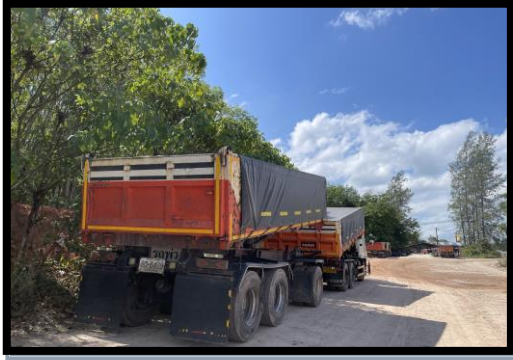
รูปที่ 2-15 ป้ายจำกัดความเร็ว

| มาตรการป้องกันและแก้ไข<br>ผลกระทบสิ่งแวดล้อมที่กำหนด | รายละเอียดการปฏิบัติ | ผลการปฏิบัติ/เหตุผลที่ไม่ปฏิบัติ/<br>ข้อพิจารณาอื่นๆ |
|---|---|---|
| 10) กำหนดน้ำหนักรถบรรทุกและความเร็วรถบรรทุกให้เป็นไปตามที่ทางราชการกำหนด โดยเฉพาะในช่วงถนนที่ผ่านชุมชนให้ใช้ความเร็วไม่เกิน 20 กม./ชม. พร้อมทั้งจัดหาใบปิดคลุมแร่ให้มีชิดตลอดเวลาที่มีการขนส่งการลำเลียงแร่ | ได้ปฏิบัติตามให้น้ำหนักรถบรรทุกและความเร็วรถบรรทุกให้เป็นไปตามที่ทางราชการกำหนด ความเร็วไม่เกิน 20 กม./ชม. และมีการปิดคลุมแร่อย่างมิดชิด(รูปที่ 2-15) | |

| มาตรการป้องกันและแก้ไข<br>ผลกระทบสิ่งแวดล้อมที่กำหนด | รายละเอียดการปฏิบัติ | ผลการปฏิบัติ/เหตุผลที่ไม่ปฏิบัติ/<br>ข้อพิจารณาอื่นๆ |
|---|---|---|
| <b>2. คุณค่าการใช้ประโยชน์ของมนุษย์</b><br><b>2.1 คมนาคม</b><br>1) กำหนดน้ำหนักรถบรรทุกและความเร็วรถบรรทุกให้เป็นไปตามที่ทางราชการกำหนด โดยเฉพาะเส้นทางภายในโครงการและเส้นทางภายนอกโครงการก่อนออกสู่ทางหลวงหมายเลข 41 ให้ใช้ความเร็วไม่เกิน 20 กม/ชม. ทั้งนี้เพื่อรักษาสภาพถนนไม่ให้เกิดการชำรุดเสียหายอีกทั้งก้าขับนกงานระมัดระวังเป็นพิเศษเพื่อป้องกันการพังกระจายของฝุ่นละออง และอุบัติเหตุที่จะเกิดขึ้น | ได้ทำการกำหนดน้ำหนักรถบรรทุกและความเร็วรถบรรทุกให้เป็นไปตามที่ทางราชการกำหนด ความเร็วไม่เกิน 20 กม/ชม. อย่างเคร่งครัด (รูปที่ 2-15) | |
| 5) จัดทำและดูแลรักษาป้ายเตือนต่างๆ ของโครงการ เช่น ป้ายเตือนภัยให้ระวังรถบรรทุก ป้ายจำกัดความเร็วรถบริเวณเส้นทางขนส่งแร่ก่อนถึงทางเข้า-ออกโครงการ หากเกิดการชำรุดเสียหายให้รีบดำเนินการซ่อมแซมโดยทันที | ได้ทำการจัดทำและดูแลรักษาป้ายเตือนต่างๆ ของโครงการให้อยู่ในสภาพดีอยู่เสมอ (รูปที่ 2-15,2-22,2-29,2-30) | |

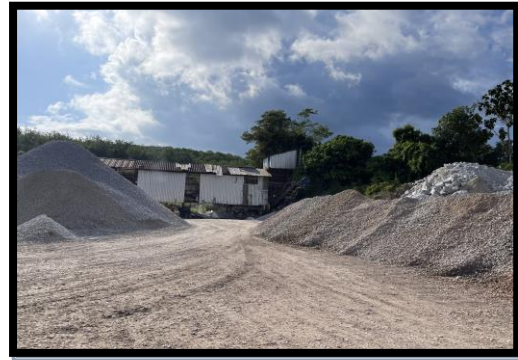
รูปที่ 2-16 รถขนส่งแร่คลุมผ้าใบ

| มาตรการป้องกันและแก้ไข<br>ผลกระทบสิ่งแวดล้อมที่กำหนด | รายละเอียดการปฏิบัติ | ผลการปฏิบัติ/เหตุผลที่ไม่ปฏิบัติ/<br>ข้อพิจารณาอื่นๆ |
|---|---|---|
| 2) การบรรทุกทุกครั้งจะต้องทำการปิดคลุมผ้าใบให้มิดชิดรวมทั้งจะต้องปิดฝากระบะข้างและท้ายของรถบรรทุกให้เรียบร้อย ทั้งนี้เพื่อป้องกันการตกหล่นของแร่หรือการพังกระจายของฝุ่นละออง | ได้ทำการปิดคลุมผ้าใบให้มิดชิดรวมทั้งปิดฝากรบะข้างและท้ายของรถบรรทุกให้เรียบร้อย (รูปที่ 2-16) | |

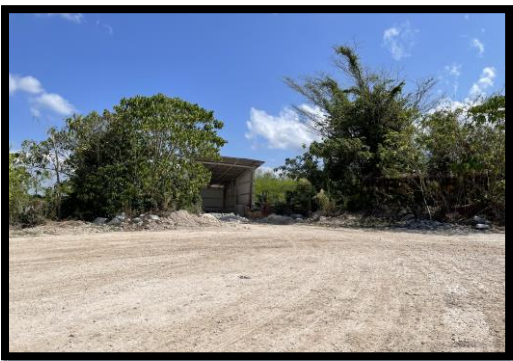
รูปที่ 2-19 แนวต้นไม้

| มาตรการป้องกันและแก้ไข<br>ผลกระทบสิ่งแวดล้อมที่กำหนด | รายละเอียดการปฏิบัติ | ผลการปฏิบัติ/เหตุผลที่ไม่ปฏิบัติ/<br>ข้อพิจารณาอื่นๆ |
|---|---|---|
| 7) ปลุกต้นไม้โตเร็วตามแนวเส้นทางขนส่ง หรือหน้าเหมืองที่ไม่มีการเปลี่ยนแปลงเพื่อเป็นแนวกันการฟุ้งกระจายของฝุ่นออกไปเป็นบริเวณกว้างและเป็นการช่วยในด้านทัศนียภาพอีกด้วย | ได้ทำการปลุกต้นไม้โตเร็วตามแนวเส้นทางขนส่ง (รูปที่ 2-19) | |

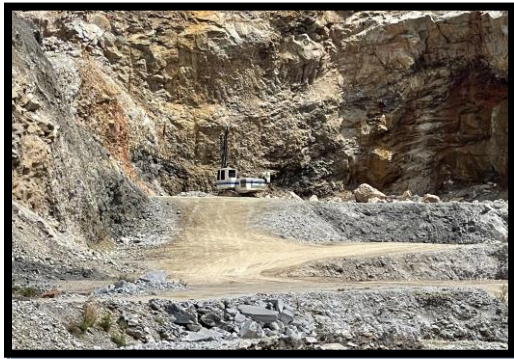
รูปที่ 2-25 คันทำนบ

| มาตรการป้องกันและแก้ไข<br>ผลกระทบสิ่งแวดล้อมที่กำหนด | รายละเอียดการปฏิบัติ | ผลการปฏิบัติ/เหตุผลที่ไม่ปฏิบัติ/<br>ข้อพิจารณาอื่นๆ |
|---|---|---|
| 2) กำหนดให้มีพื้นที่เก็บกองเปลือกดินบริเวณอักษร "ศ" ทางด้านทิศเหนือของโครงการ ขนาด 8.2 ไร่ พร้อมจัดสร้างคันทำนบดินรอบพื้นที่เก็บกองเศษดินและเศษหิน ขนาดความกว้างคันดินประมาณ 2 ม. สูงประมาณ 1.5 ม. และสันคันทำนบดินกว้าง 1.5 ม. | ได้ทำการจัดให้มีพื้นที่เก็บกองเปลือกดินบริเวณอักษร "ศ" ทางด้านทิศเหนือของโครงการ ขนาด 8.2 ไร่ พร้อมจัดสร้างคันทำนบดินรอบพื้นที่เก็บกองเศษดินและเศษหิน ขนาดความกว้างคันดินประมาณ 2 ม. สูงประมาณ 1.5 ม. และสันคันทำนบดินกว้าง 1.5 ม.(รูปที่ 2-25) | |

| มาตรการป้องกันและแก้ไข<br>ผลกระทบสิ่งแวดล้อมที่กำหนด | รายละเอียดการปฏิบัติ | ผลการปฏิบัติ/เหตุผลที่ไม่ปฏิบัติ/<br>ข้อพิจารณาอื่นๆ |
|---|---|---|
| 9) ปลูกพืชคลุมดินหรือหญ้าแฝกบนแนวคันทำนบดินและบริเวณพื้นที่หน้าเหมืองที่ไม่มีกิจกรรมการทำเหมืองของโครงการเพื่อป้องกันผลกระทบด้านการชะล้างพังทลาย | ได้ทำการปลูกพืชคลุมดินหรือหญ้าแฝกบนแนวคันทำนบดินและบริเวณพื้นที่หน้าเหมืองที่ไม่มีกิจกรรมการทำเหมือง (รูปที่ 2-25) | |

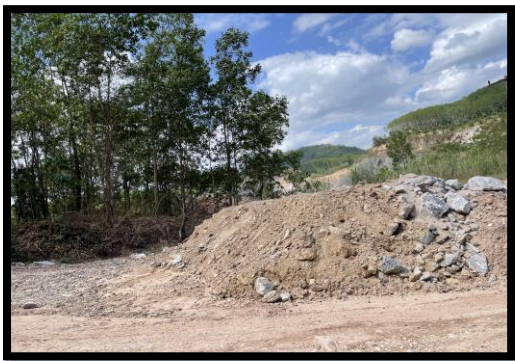
รูปที่ 2-35 ถนนขนส่งแร่

| มาตรการป้องกันและแก้ไข<br>ผลกระทบสิ่งแวดล้อมที่กำหนด | รายละเอียดการปฏิบัติ | ผลการปฏิบัติ/เหตุผลที่ไม่ปฏิบัติ/<br>ข้อพิจารณาอื่นๆ |
|---|---|---|
| 4) ดูแลรักษาเส้นทางขนส่งแร่ภายในโครงการให้คงสภาพเป็นถนนผิวบดอัดแน่นพร้อมทั้งดูแลและบำรุงรักษาเส้นทางขนส่งแร่ให้อยู่ในสภาพดีตลอดระยะเวลาปฏิบัติงาน และดูแลรักษาเส้นทางทางเข้า-ออกพื้นที่โครงการก่อนออกสู่ทางหลวงหมายเลข 41 | ได้ทำการดูแลรักษาเส้นทางขนส่งแร่ให้อยู่ในสภาพดีตลอดระยะเวลาปฏิบัติงานและดูแลรักษาเส้นทางทางเข้า-ออกพื้นที่โครงการก่อนออกสู่ทางหลวงหมายเลข 41 (รูปที่ 2-35) | |

| มาตรการป้องกันและแก้ไข<br>ผลกระทบสิ่งแวดล้อมที่กำหนด | รายละเอียดการปฏิบัติ | ผลการปฏิบัติ/เหตุผลที่ไม่ปฏิบัติ/<br>ข้อพิจารณาอื่นๆ |
|---|---|---|
| 4) ดูแลรักษาสภาพเส้นทางให้อยู่ในสภาพที่ใช้งานได้อยู่เสมอ และในกรณีเกิดการชำรุดเสียหายทางโครงการจะต้องรีบดำเนินการปรับปรุงทันที | ได้ทำการดูแลรักษาสภาพเส้นทางให้อยู่ในสภาพที่ใช้งานได้อยู่เสมอ และปรับปรุงทันทีเมื่อชำรุด (รูปที่ 2-35) | |

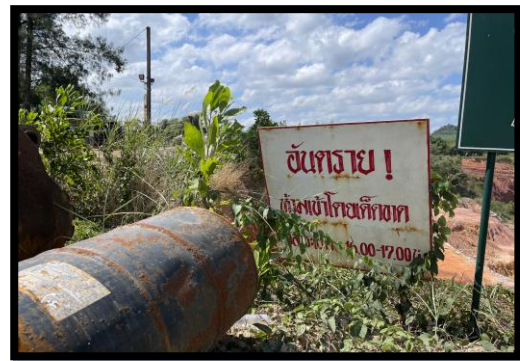
รูปที่ 2-36 ลานกองเปลือกดิน

| มาตรการป้องกันและแก้ไข<br>ผลกระทบสิ่งแวดล้อมที่กำหนด | รายละเอียดการปฏิบัติ | ผลการปฏิบัติ/เหตุผลที่ไม่ปฏิบัติ/<br>ข้อพิจารณาอื่นๆ |
|---|---|---|
| 3) นำเปลือกดินที่เกิดจากการดำเนินการทำเหมืองมาปรับสภาพพื้นที่บ่อเหมืองที่มีความปลอดภัย และนำไปใช้ประโยชน์ในพื้นที่โครงการ ส่วนดินที่เหลือให้นำไปจำหน่ายเป็นแร่พลอยได้ | ได้ทำการนำเปลือกดินที่เกิดจากการดำเนินการทำเหมืองมาปรับสภาพพื้นที่บ่อเหมืองที่มีความปลอดภัย และนำไปใช้ประโยชน์ในพื้นที่โครงการ (รูปที่ 2-36) | |

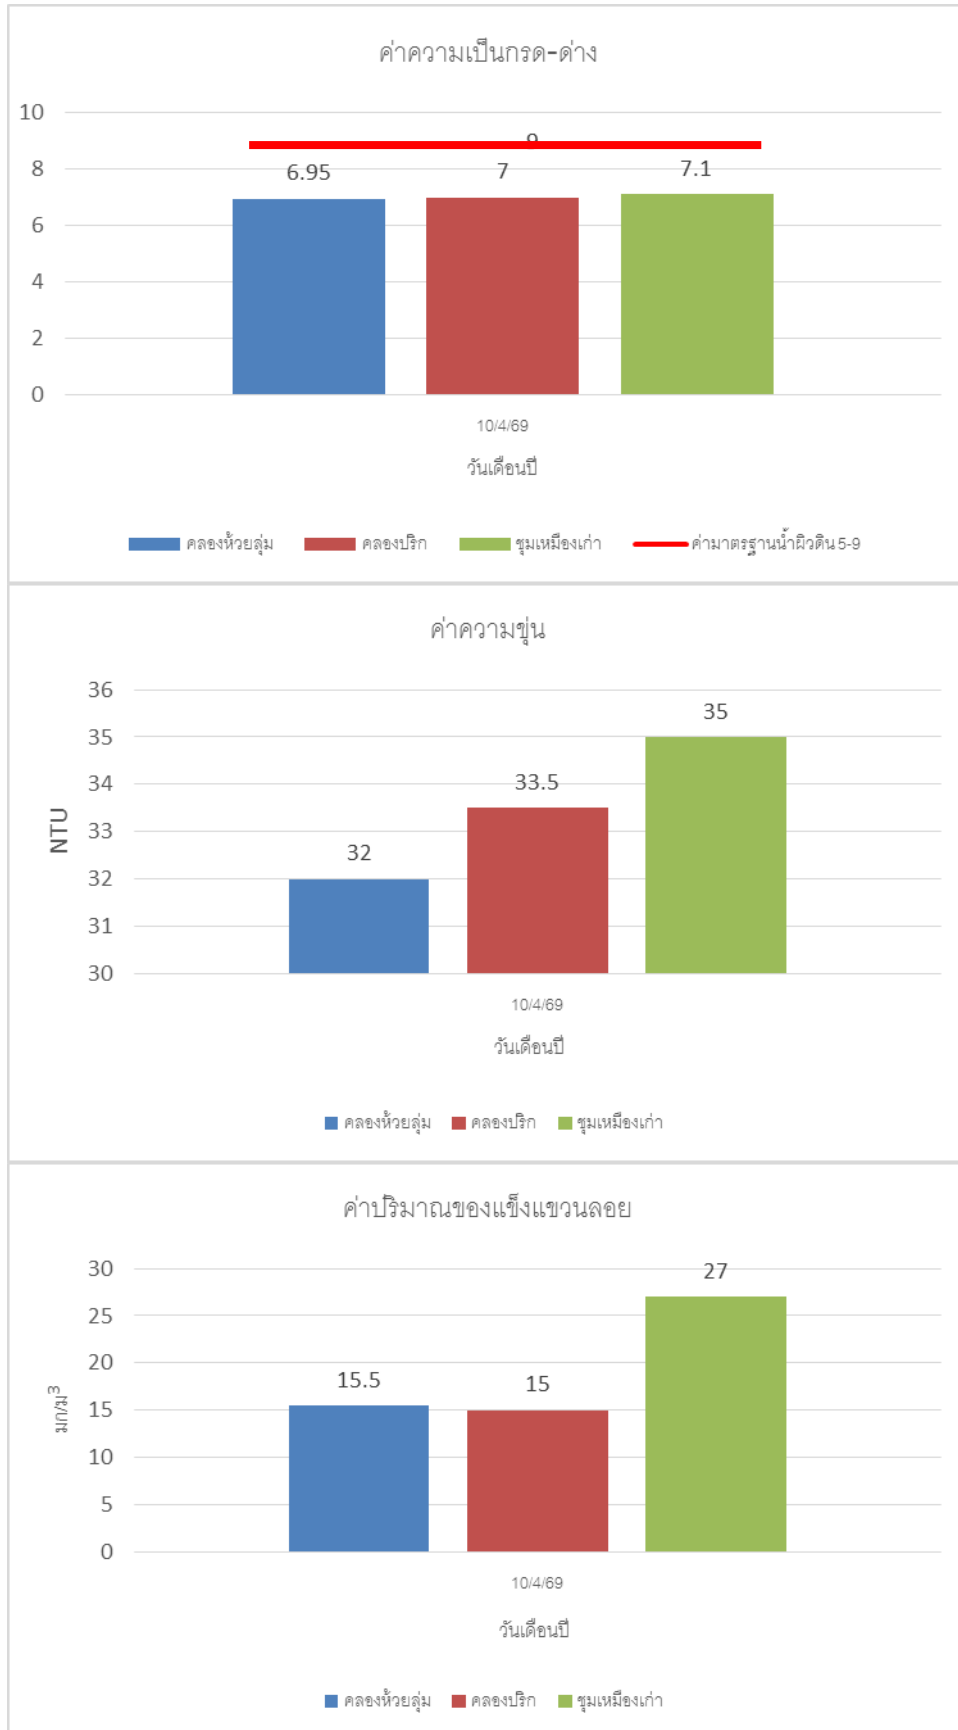
รูปที่ 2-42 กราฟแสดงการตรวจวัดระดับคุณภาพน้ำผิวดินเดือนเมษายน พ.ศ. 2569

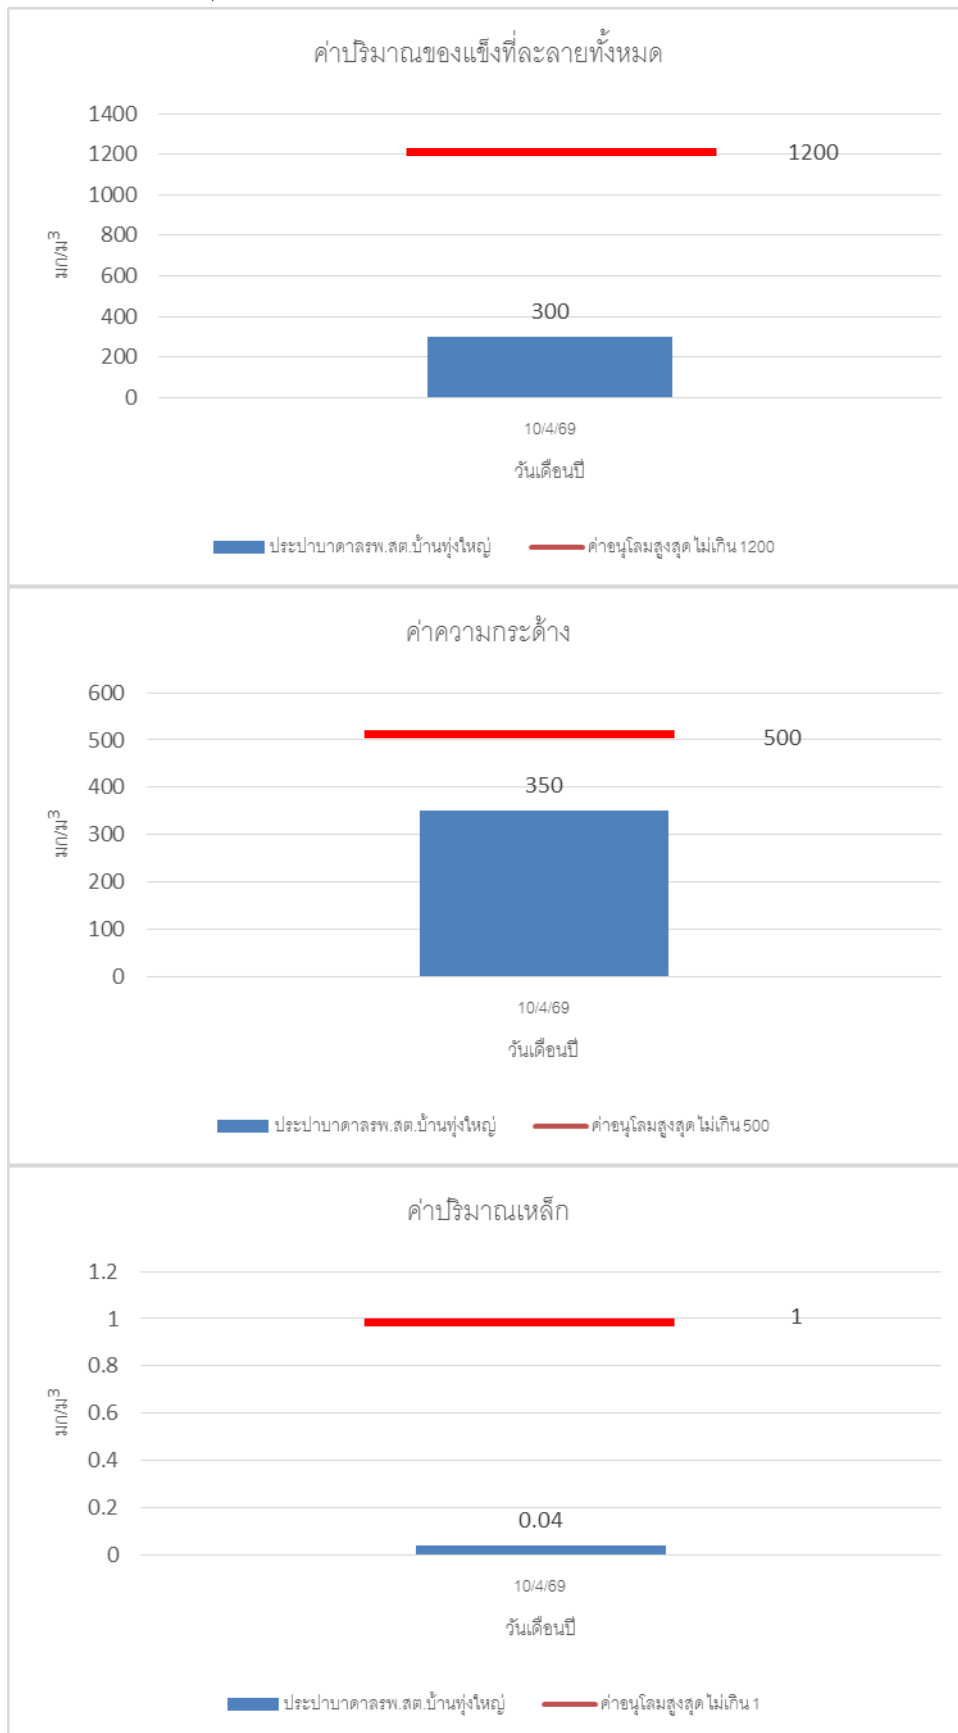
รูปที่ 2-43 กราฟแสดงการตรวจวัดระดับคุณภาพน้ำใต้ดินเดือนเมษายน พ.ศ. 2569
