## บทที่ 2

# ผลการปฏิบัติตามมาตรการป้องกันและแก้ไขผลกระทบสิ่งแวดล้อม และมาตรการติดตามตรวจสอบผลกระทบสิ่งแวดล้อม

ผลการตรวจสอบการปฏิบัติตามมาตรการป้องกันและแก้ไขผลกระทบสิ่งแวดล้อม ตามที่ระบุไว้ในหนังสือ  
แจ้งผลการพิจารณารายงานการวิเคราะห์ผลกระทบสิ่งแวดล้อม โครงการเหมืองแร่โถ่ไม่ดัด คำขอประทานบัตรที่  
8/2559 ของบริษัทศิลาเลิศ จำกัด ตั้งอยู่ที่ตำบลปากแพรก อำเภอตอนสัก จังหวัดสุราษฎร์ธานี ตามหนังสือที่  
ทส 1009.2/16586 ลงวันที่ 29 ธันวาคม 2560 ปัจจุบันได้รับอนุญาตเป็นประทานบัตรที่ 30345/16344  
รายละเอียดดังตารางที่ 2-1 ถึง ตารางที่ 2-3

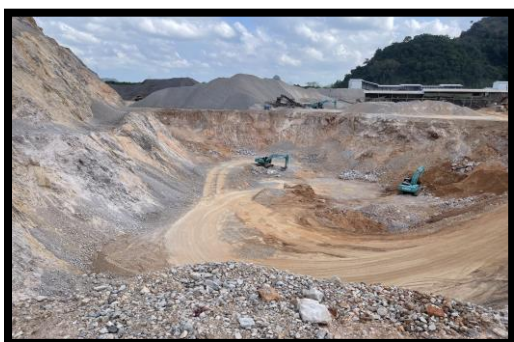
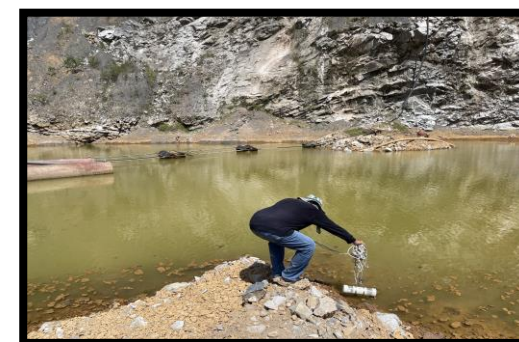
รูปที่ 2-4 การเก็บตัวอย่างน้ำผิวดิน

บ่อดักตะกอน2 (น้ำแห้ง)

บ่อดักตะกอน1

| เงื่อนไขตามมาตรการ | ผลการปฏิบัติตามมาตรการ | ปัญหา อุปสรรค ที่ไม่สามารถปฏิบัติตาม มาตรการ และแนวทางแก้ไข |
|---|---|---|
| 4.2 ให้จัดสร้างบ่อดักตะกอน จำนวน 2 บ่อ คือ “บ1” ขนาด 30x20x2 ม. และ “บ2” ขนาด 40x40x5 ม. บริเวณพื้นที่เก็บกองแร่ และบริเวณหน้าเหมือง เพื่อรองรับการไหลบ่าของน้ำผิวดินภายในโครงการ และจัดให้มีบ่อ sump บริเวณพื้นที่ต่ำสุดของการทำเหมืองแต่ละช่วงปี | - โครงการได้จัดสร้างบ่อดักตะกอนแล้วจำนวน 2 บ่อ ตามที่แผนผังกำหนดไว้ เพื่อบรรจุน้ำไหลบ่าภายในเขตพื้นที่โครงการ (รูปที่ 2-4) | - ไม่มี |

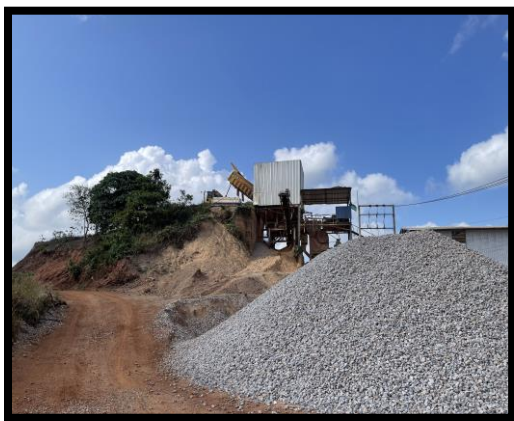
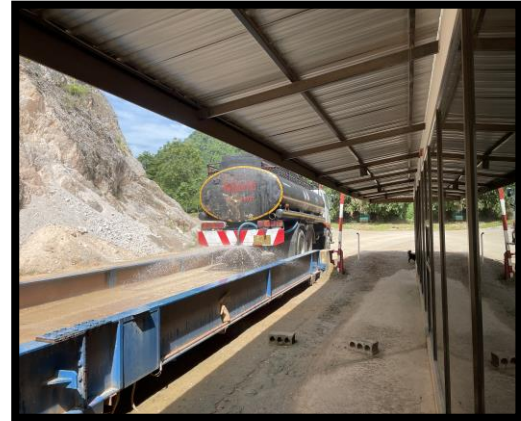
รูปที่ 2-9 ปากม่

รูปที่ 2-10 รถฉีดพรมน้ำ

| เงื่อนไขตามมาตรการ | ผลการปฏิบัติตามมาตรการ | ปัญหา อุปสรรค ที่ไม่สามารถปฏิบัติตาม มาตรการ และแนวทางแก้ไข |
|---|---|---|
| 6.3 ให้ฉีดพรมน้ำบริเวณเส้นทางขนส่งแร่ วันละ 3-4 ครั้ง หรือตามสภาพอากาศ | - โครงการได้จัดให้มีรถบรรทุกน้ำฉีดพรมบริเวณหน้าเหมือง โรงแต่งแร่ และตามแนวเส้นทางขนส่งแร่เป็นประจำทุกวันๆ ละ 3-4 ครั้ง ในวันที่ไม่มีฝนตก (รูปที่ 2-10) | - ไม่มี |

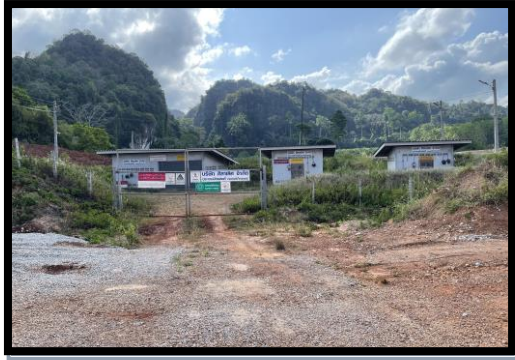
รูปที่ 2-13 สถานที่เก็บวัตถุระเบิด

| เงื่อนไขตามมาตรการ | ผลการปฏิบัติตามมาตรการ | ปัญหา อุปสรรค ที่ไม่สามารถปฏิบัติตาม มาตรการ และแนวทางแก้ไข |
|---|---|---|
| 6.4 ให้ดูแลรักษาป้ายเตือนต่างๆ ของโครงการให้อยู่ใน สภาพที่ดีอยู่เสมอ ถ้าหากเกิดการชำรุดเสียหายให้รีบ ดำเนินการซ่อมแซมโดยทันที | - โครงการจะดูแลรักษาป้ายเตือนต่างๆ ที่จัดทำ ไว้แล้วให้อยู่ในสภาพที่ดี หากมีการชำรุดเสียหาย จะรีบดำเนินการซ่อมแซมอย่างเร่งด่วน (รูปที่ 2-13,2-14,2-15,2-16,2-17,2-19,2-25) | - ไม่มี |

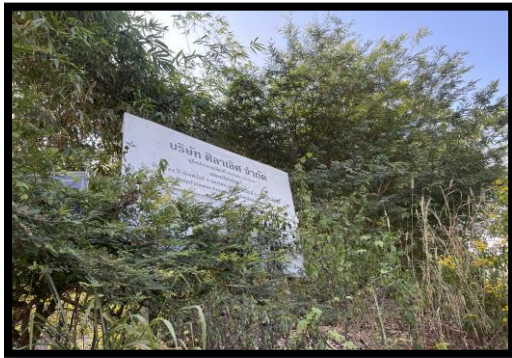
รูปที่ 2-15 ป้ายประทานบัตร

| เงื่อนไขตามมาตรการ | ผลการปฏิบัติตามมาตรการ | ปัญหา อุปสรรค ที่ไม่สามารถปฏิบัติตามมาตรการ และแนวทางแก้ไข |
|---|---|---|
| 1.2 ให้จัดทำป้ายแสดงขอบเขตพื้นที่โครงการและขอบเขตการทำเหมือง บริเวณโครงการเพื่อให้ง่ายต่อการตรวจสอบพื้นที่และการปฏิบัติงานบริเวณโครงการ โดยบริเวณแนวกันเขตพื้นที่ ไม่ทำเหมืองให้จัดทำเสาคอนกรีต เหล็ก หรือ วัสดุอื่นๆ ตามความเหมาะสม | - โครงการได้จัดทำป้ายแสดงแนวเขตพื้นที่โครงการติดตั้งไว้บริเวณด้านหน้าโครงการ สำหรับแนวกันเขตพื้นที่ไม่ทำเหมืองโครงการกำลังจัดทำเป็นแนวกันเขตในลักษณะของ เสาคอนกรีต (รูปที่ 2-15) | - ไม่มี |

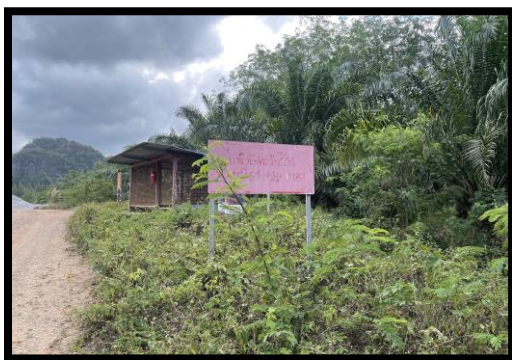
รูปที่ 2-19 ป้ายเตือนระเบิดหิน

| เงื่อนไขตามมาตรการ | ผลการปฏิบัติตามมาตรการ | ปัญหา อุปสรรค ที่ไม่สามารถปฏิบัติตาม มาตรการ และแนวทางแก้ไข |
|---|---|---|
| <b>3. เสียง ความสั่นสะเทือน และหินปลิว</b><br>3.1 ให้จัดสร้าง และดูแลป้ายเตือนการใช้วัตถุระเบิด พร้อมทั้งระบุเวลาในการระเบิดไว้บริเวณริมเส้นทางด้าน ตะวันตกของโครงการ | - โครงการกำลังจัดทำป้ายแสดงเวลาการ ระเบิด และป้ายเตือนเขตการระเบิดเพื่อ นำไปติดไว้บริเวณริมเส้นทางเข้าสู่หน้า เหมือง (รูปที่ 2-19) | - ไม่มี |

| เงื่อนไขตามมาตรการ | ผลการปฏิบัติตามมาตรการ | ปัญหา อุปสรรค ที่ไม่สามารถปฏิบัติตาม มาตรการ และแนวทางแก้ไข |
|---|---|---|
| 3.2 ให้ใช้วัตุระเปิดเปิดหน้าเหมืองปริมาณไม่เกิน 142 ปอนด์/จังหวัดงว่ง ให้มีการระเปิดไม่เกินวันละ 1 ครั้ง ในช่วงเวลา 16.00-17.00 น. โดยจะต้องแจ้งให้พนักงาน ในเหมืองทราบก่อนทุกคน หรือในกรณีที่มีเหตุจำเป็น จะต้องเลื่อนเวลาระเปิดให้แจ้งหน่วยงานท้องถิ่น 'น ล่วงหน้าอย่างน้อย 1 วัน ได้แก่ ผู้ใหญ่บ้าน หมู่ที่ 14 บ้านใหม่สามัคคี อบต.ปากแพรก และสถานีตำรวจภูธร ในท้องที่รับทราบ | - โครงการได้ใช้ปริมาณวัตุระเปิดไม่เกิน 142 ปอนด์/จังหวัดงว่ง ทำการระเปิดวันละ 1 ครั้ง ในช่วงเวลา 16.00-17.00 น. พร้อมทั้งได้จัดให้มีสัญญาณเสียงเตือนก่อนการ ระเปิดทุกครั้ง (รูปที่ 2-19และรูปที่2-25) | - ไม่มี |

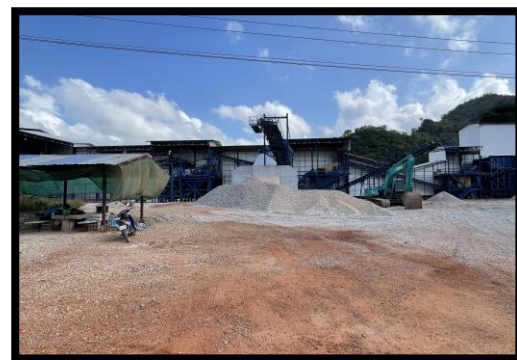
รูปที่ 2-20 โรงม่หินระบบปิด

| เงื่อนไขตามมาตรการ | ผลการปฏิบัติตามมาตรการ | ปัญหา อุปสรรค ที่ไม่สามารถปฏิบัติตาม มาตรการ และแนวทางแก้ไข |
|---|---|---|
| <b>2. คุณภาพอากาศ</b><br>2.1 ให้ตรวจสอบสภาพเครื่องยนต์ ยานพาหนะ เครื่องจักรอุปกรณ์ ที่ก่อให้เกิดไอเสียหรือฝุ่นละออง อย่างสม่ำเสมอตามชนิดของยานพาหนะและ เครื่องจักรกล<br>2.2 ให้ทำความสะอาดหน้างานและฉีดพรมน้ำบริเวณ พื้นที่หน้างานระบุดินหน้าเหมืองก่อนการระเบิดทุกครั้ง เว้นแต่พื้นที่ฝนตกและพื้นที่ที่หน้าระเบิดเปียกชื้นพอ<br>2.3 ให้มีรถบรรทุกน้ำทำการฉีดพรมน้ำบริเวณหน้า เหมือง โรงแต่งแร่ และเส้นทางขนส่งแร่ก่อนถึงทางหลวง หมายเลข 4142 (บ้านโน-ดอนสัก) เพื่อป้องกันการฟุ้ง กระจายของฝุ่นละออง โดยให้ทำการฉีดพรมน้ำวันละ 3-4 ครั้ง หรือตามความเหมาะสมของสภาพภูมิอากาศ และดูแลถนนให้อยู่ในสภาพที่ดี<br>2.4 ให้นำระบบป้องกันผลกระทบสิ่งแวดล้อมโรงแต่งแร่ ตามข้อกำหนดประกาศกรมอุตสาหกรรมพื้นฐานและ การเหมืองแร่ เรื่อง ให้โรงโม่ บดหรือย่อยหิน มีระบบ ป้องกันผลกระทบสิ่งแวดล้อม ลงวันที่ 12 มกราคม 2548 ที่สอดคล้องกับโรงแต่งแร่ของโครงการมาใช้ในการ ควบคุมผลกระทบจากโรงแต่งแร่ของโครงการ | - โครงการได้ทำการตรวจสอบสภาพ เครื่องยนต์ ยานพาหนะ และเครื่องจักร อุปกรณ์ต่างๆ ให้อยู่ในสภาพการใช้งานที่ ดี ไม่ก่อให้เกิดไอเสีย ซึ่งหากมีการชำรุด เสียหายของเครื่องยนต์หรือเครื่องจักร จะรีบ ดำเนินการซ่อมแซมแก้ไขอย่างเร่งด่วน<br>- ก่อนการระเบิดโครงการได้จัดให้มีการทำ ความสะอาด เก็บกวาดเศษหินต่างๆ บริเวณ หน้างานทุกครั้ง เพื่อลดการฟุ้งกระจายของ ฝุ่นละอองจากการระเบิด<br>- โครงการได้จัดให้มีรถบรรทุกน้ำฉีดพรม บริเวณหน้าเหมือง โรงแต่งแร่ และตามแนว เส้นทางขนส่งแร่เป็นประจำทุกวันๆ ละ 3-4 ครั้ง ในวันที่ไม่มีฝนตกเพื่อป้องกันการฟุ้ง กระจายของฝุ่นละออง<br>- โครงการได้ก่อสร้างโรงโม่หินให้มีระบบ ป้องกันผลกระทบสิ่งแวดล้อม ได้แก่ การ สร้างอาคารปิดคลุม 3 ด้าน มีระบบสเปรย์ น้ำตามจุดต่างๆ รวมทั้งปลายสายพาน ลำเลียง การปิดคลุมอาคารโรงแต่งแร่ การ ปิดคลุมอาคารย้งรับหินใหญ่ ซึ่งเป็นไปตาม ประกาศกรมอุตสาหกรรมพื้นฐานและการ เหมืองแร่ เรื่อง ให้โรงโม่ บดหรือย่อยหิน มี ระบบป้องกันผลกระทบสิ่งแวดล้อม ลงวันที่ 12 มกราคม 2548 (รูปที่ 2-20) | - ไม่มี<br><br>- ไม่มี<br><br>- ไม่มี |

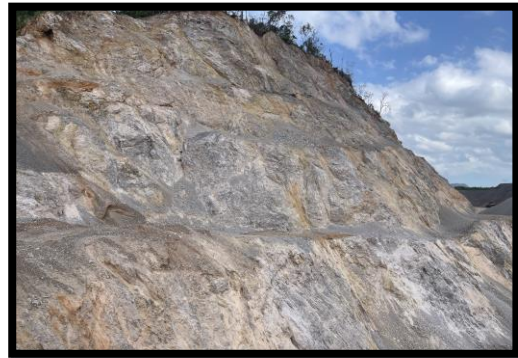
รูปที่ 2-24 หน้าเหมือง

| เงื่อนไขตามมาตรการ | ผลการปฏิบัติตามมาตรการ | ปัญหา อุปสรรค ที่ไม่สามารถปฏิบัติตามมาตรการ และแนวทางแก้ไข |
|---|---|---|
| 1.3 ให้ตรวจสอบเสถียรภาพบริเวณหน้าเหมืองของพื้นที่โครงการ ให้มีความมั่นคงแข็งแรงและปลอดภัยอยู่เสมอ โดยสังเกตจากสิ่งบ่งชี้ที่มักเกิดขึ้นก่อนการพังทลายของหน้าเหมือง ดังนี้<br>(1) เกิดรอยแยกบนหรือด้านหลังยอดของชั้นบันได หรือหน้าความลาดชัน มีน้ำไหลผ่านออกที่มีลักษณะพุ่งขึ้น<br>(2) หน้าความลาดชันเกิดการโป่งบวมหรือมีการเคลื่อนที่ ขยับออกจากกันของรอยชั้นไม่ต่อเนื่อง<br>(3) มีวัสดุตกลงมาหรือน้ำไหลซึมออกจากหน้าเหมือง<br>(4) มีมวลวัสดุที่ขยับเคลื่อนที่หรือมีน้ำไหลออกบริเวณด้านหน้าของดินชั้นบันไดหรือหน้าความลาดชัน<br>(5) หน้าความลาดชันมีความขรุขระไม่สม่ำเสมอหรือมีความราบเรียบเป็นเงามัน | - ปัจจุบันโครงการได้เปิดทำเหมืองอย่างต่อเนื่อง และกำลังมีการพัฒนาหน้าเหมืองให้เป็นชั้นบันไดตามที่เงื่อนไขกำหนด<br>- หากในช่วงต่อไปของการทำเหมืองที่มีลักษณะเป็นหน้าเหมืองแบบชั้นบันไดและบ่อเหมืองซึ่งอาจจะก่อให้เกิดการพังทลาย โครงการจะได้ทำการตรวจสอบเสถียรภาพของหน้าเหมืองตามที่เงื่อนไขกำหนดอย่างเคร่งครัด (รูปที่ 2-24) | - ไม่มี |
| 1.4 หากพบสิ่งบ่งชี้ที่อาจก่อให้เกิดความไม่เสถียรภาพของหน้าเหมืองได้ ให้หลีกเลี่ยงการปฏิบัติงานในบริเวณดังกล่าว แล้วดำเนินการวิเคราะห์เสถียรภาพของหน้าเหมืองโดยละเอียดเพื่อประเมินว่าการทำงานในสภาพดังกล่าวมีความปลอดภัยหรือไม่หากไม่มีความปลอดภัยให้ดำเนินการปรับปรุงความลาดชันหน้าเหมือง | - ปัจจุบันโครงการได้เปิดทำเหมืองอย่างต่อเนื่อง และกำลังมีการพัฒนาหน้าเหมืองให้เป็นชั้นบันไดตามที่เงื่อนไขกำหนด หากในช่วงต่อไปของการทำเหมืองที่มีลักษณะเป็นหน้าเหมืองแบบชั้นบันไดและบ่อเหมืองซึ่งอาจจะก่อให้เกิดการพังทลาย โครงการจะได้ทำการตรวจสอบเสถียรภาพของหน้าเหมืองตามที่เงื่อนไขกำหนดอย่างเคร่งครัด(รูปที่ 2-24) | - ไม่มี |

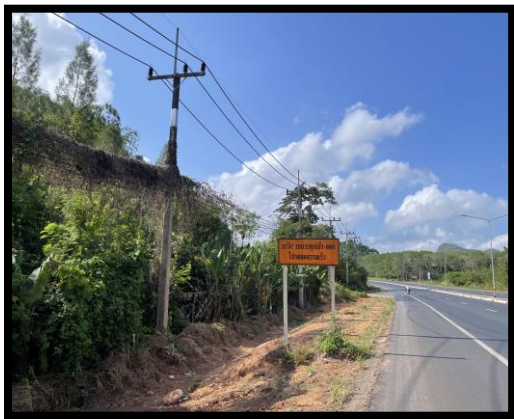
รูปที่ 2-25 ป้ายเตือนรถบรรทุกเข้าออก

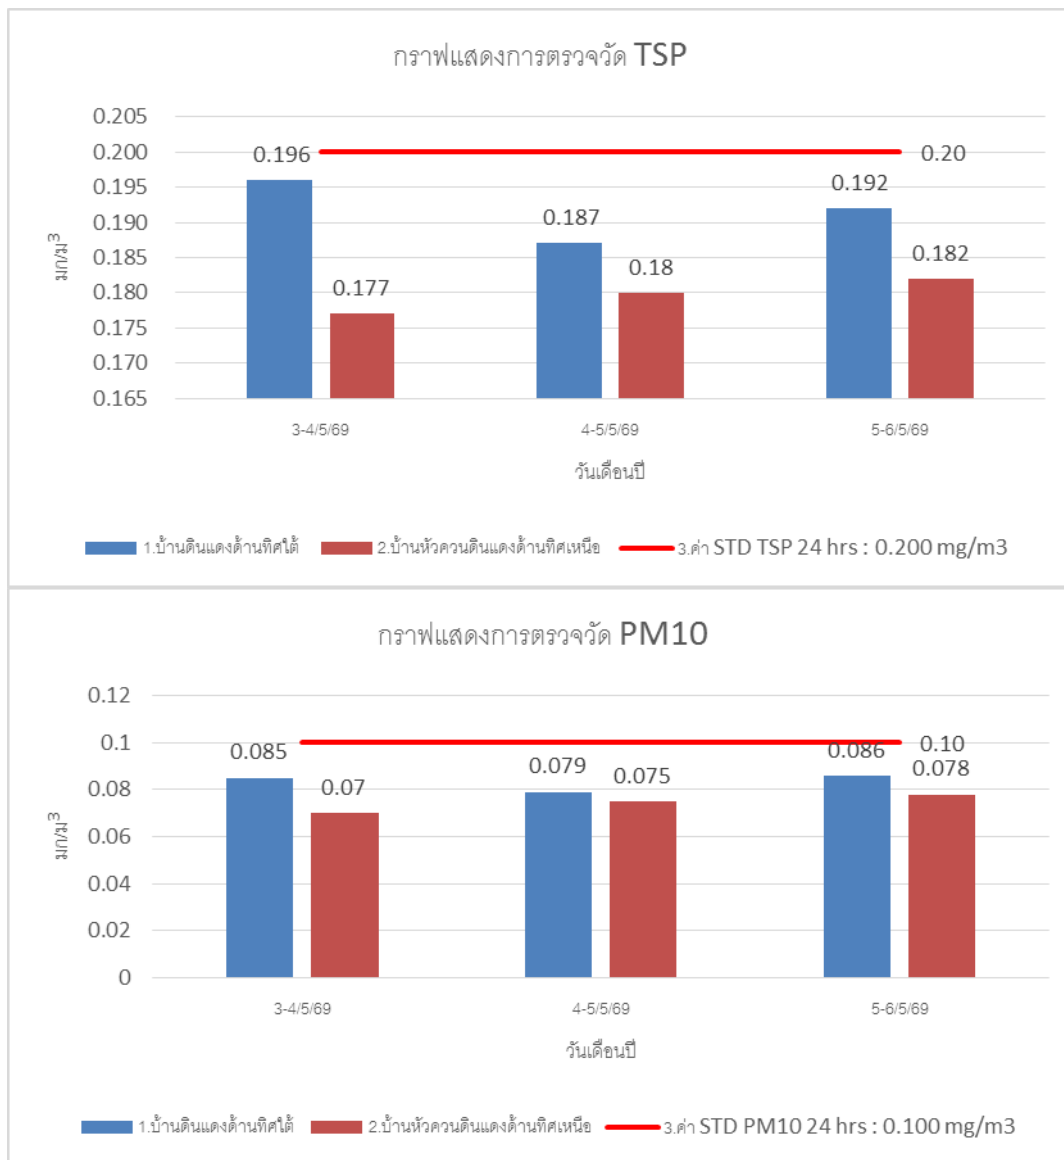
รูปที่ 2-30 กราฟแสดงการตรวจวัดปริมาณฝุ่นละอองเดือนพฤษภาคมปี พ.ศ. 2569

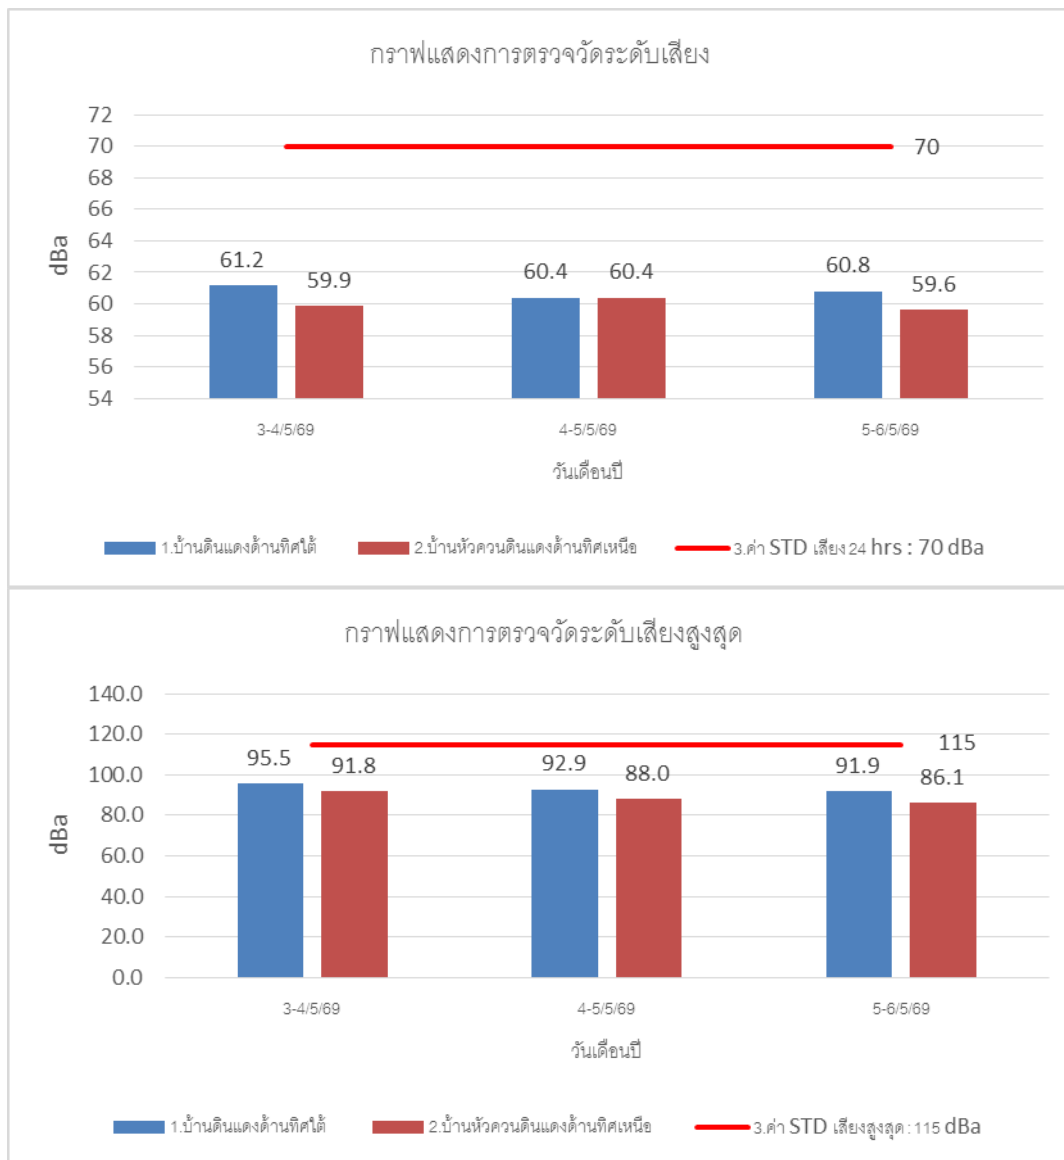
รูปที่ 2-31 กราฟแสดงการตรวจวัดระดับเสียงเดือนพฤษภาคมปี พ.ศ. 2569

**บริเวณบ้านหัวควนดินแดงด้านทิศเหนือ** : ผลตรวจวัดระดับเสียงเฉลี่ย 1 ชั่วโมง (Leq. 1 hr.) พบว่ามีค่าอยู่ในช่วง 51.3-65.5 dBA โดยมีค่าระดับเสียงเฉลี่ย 24 ชั่วโมง (Leq. 24 hr.) เท่ากับ 59.9, 60.4 และ 59.6 dBA และค่าระดับเสียงสูงสุด (Lmax) พบว่ามีค่าอยู่ในช่วง 64.6-90.9 dBA

จากผลการตรวจวัดระดับเสียง สรุปได้ว่า ระดับเสียงในบริเวณนี้ยังมีคุณภาพอยู่ในเกณฑ์มาตรฐานระดับเสียงมีค่าอยู่ในเกณฑ์มาตรฐานระดับเสียงโดยทั่วไป ฉบับที่ 15 (พ.ศ. 2540) เรื่องกำหนดมาตรฐานระดับเสียงโดยทั่วไป ประกาศในราชกิจจานุเบกษา เล่ม 114 ตอนที่ 27 ง วันที่ 3 พฤษภาคม 2540 ที่กำหนดให้ค่าระดับเสียงเฉลี่ย 24 ชั่วโมง ไม่เกิน 70 เดซิเบล เอ และเสียงสูงสุดไม่เกิน 115 เดซิเบล เอ

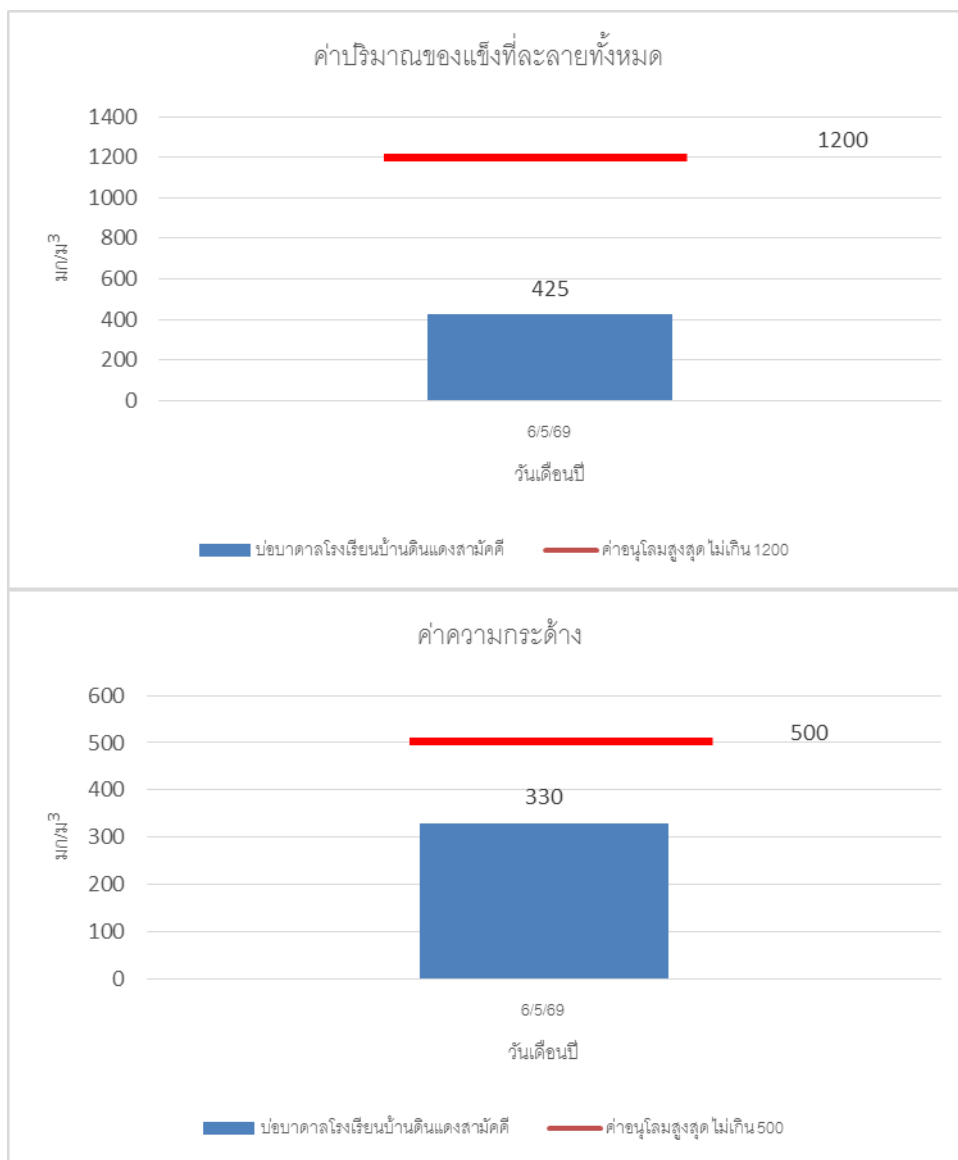
รูปที่ 2-33 กราฟแสดงการตรวจวัดคุณภาพน้ำใต้ดินเดือนพฤษภาคม ปี พ.ศ. 2568
