รายงานผลการปฏิบัติตามมาตรการป้องกัน  
และแก้ไขผลกระทบสิ่งแวดล้อม  
และมาตรการติดตามตรวจสอบผลกระทบสิ่งแวดล้อม

โครงการ The Unite อ่อนนุช-พัฒนาการ  
นิติบุคคลอาคารชุด ดิ ยูไนท์ คอนโด อ่อนนุช-พัฒนาการ อาคาร เอ

ซอยอ่อนนุช 59 แยก 1 แขวงประเวศ เขตประเวศ กรุงเทพมหานคร  
ฉบับประจำเดือนมกราคม ถึงเดือนมิถุนายน พ.ศ. 2569  
ระยะดำเนินการ

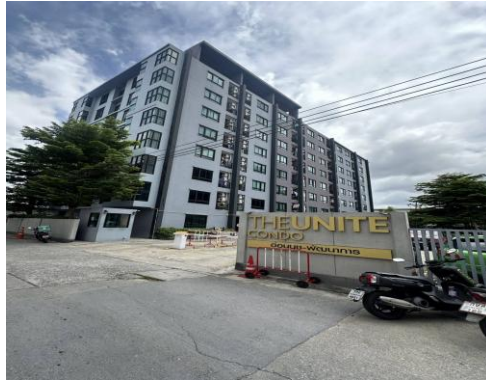
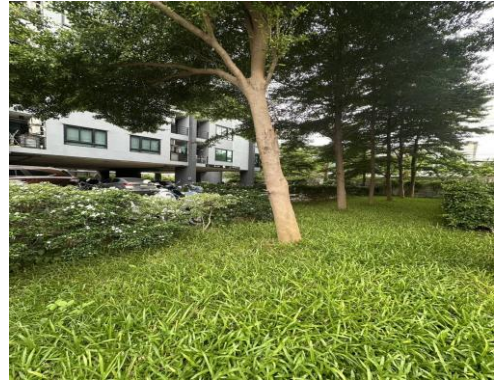
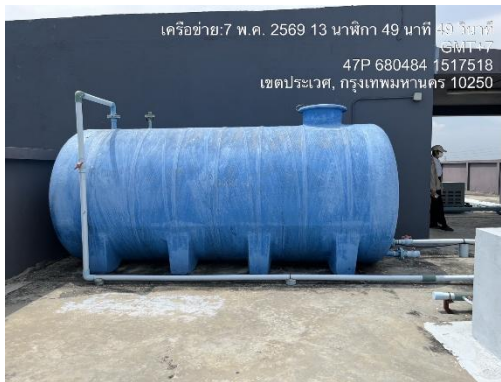
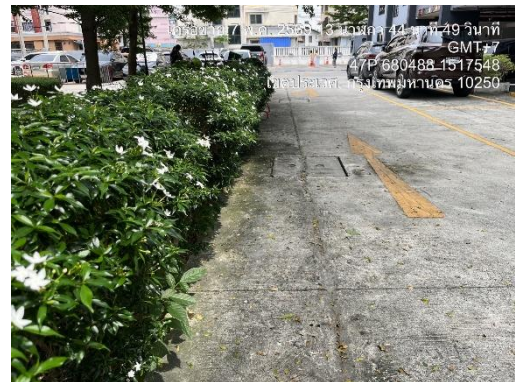
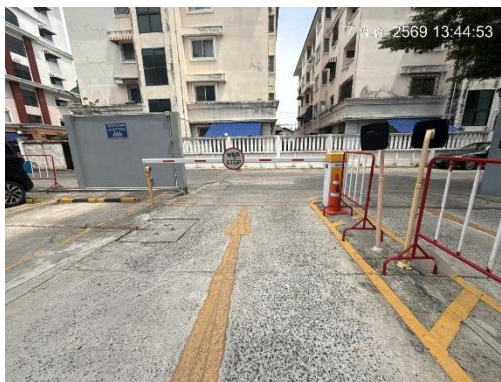
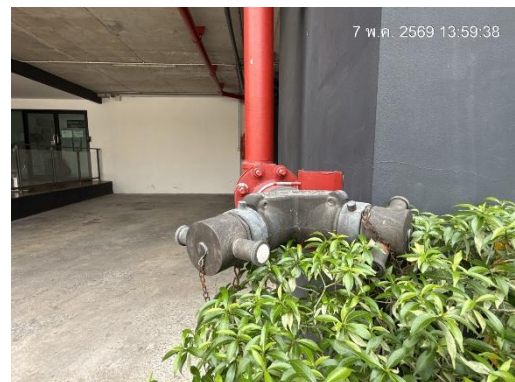
**รูปที่ 1-1** สภาพของโครงการ ณ เดือนพฤษภาคม พ.ศ. 2569

สภาพของ โครงการ The Unite อ่อนนุช-พัฒนาการ (ระยะดำเนินการ) นิติบุคคลอาคารชุด ดิ ยูไนท์ คอนโด อ่อนนุช-พัฒนาการ อาคาร เอ ณ เดือนพฤษภาคม พ.ศ. 2569 แสดงดัง **รูปที่ 1-1**

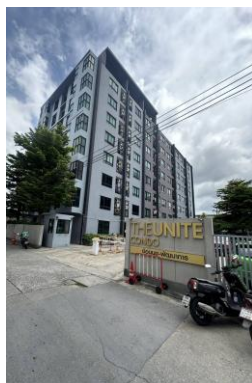
รูปที่ 2-2 รูปแบบของอาคาร

โครงการได้มีการยกเลิกอาคาร B รวมถึงระบบสาธารณูปโภคสำหรับอาคาร B ทำให้คงเหลือเพียงอาคาร A (รูปที่ 2.2 รูปแบบของอาคาร) พร้อมระบบสาธารณูปโภคและทรัพย์สินส่วนกลางของโครงการ ซึ่งอาคาร A มีขนาดสูง 8 ชั้น มีจำนวนห้องพัก 107 ห้อง ขนาดพื้นที่ใช้สอยอาคารรวม 4,685.25 ตารางเมตร ทางเข้า-ออก กว้าง 6 เมตร อาคาร A จัดให้มีระบบสาธารณูปโภคอื่น ๆ ได้แก่ ระบบประปา ระบบไฟฟ้า ระบบบำบัดน้ำเสีย ระบบป้องกันอัคคีภัย ห้องพักผ่อนหย่อน บ่อน้ำ และมีการปรับขนาดและรูปของที่ดินเพื่อให้สอดคล้องกับรูปแบบของอาคาร ซึ่งพื้นที่สีเขียวเพื่อการพักผ่อน จัดให้มีรวม 408.35 ตารางเมตร คิดเป็นสัดส่วน 1.07 ตารางเมตร/คน จัดเป็นพื้นที่สีเขียวชั้นล่างทั้งหมด (ต้องการไม่น้อยกว่า 382 ตารางเมตร) และไม่น้อยกว่า 173.45 ตารางเมตร ตามเกณฑ์พื้นที่สีเขียวน้ำของผังเมืองรวมกรุงเทพมหานคร พ.ศ.2556 เป็นพื้นที่สีเขียวยั่งยืน 303.13 ตารางเมตร (ต้องการไม่น้อยกว่า 2886 ตารางเมตร ตามเกณฑ์ของการจัดพื้นที่สีเขียวชุมชนเมืองอย่างยั่งยืน) ระบบจราจร ได้มีการปรับให้สอดคล้องกับขนาดและรูปของที่ดิน โดยจัดให้มีที่จอดรถยนต์ 39 คัน (ต้องการไม่น้อยกว่า 38 คัน) ที่จอดรถจักรยานยนต์ 8 คัน จัดให้มีพื้นที่สำหรับวางเศษใบไม้ กิ่งไม้แห้ง และบ่อดินบำบัดมีเทนจากระบบบำบัดน้ำเสีย และห้องพักผ่อนหย่อนย้อยสลายได้ (ตำแหน่งเดียวกัน) ขนาด 9 ตารางเมตร ไว้บริเวณใกล้ห้องพักผ่อนรวม และผังระบบระบายน้ำและป้องกันน้ำท่วม จัดแนวเดินที่ระบายน้ำบางส่วนใหม่ตามรูปที่ดินไปยังบ่อน้ำที่ได้ก่อสร้างไว้แล้ว

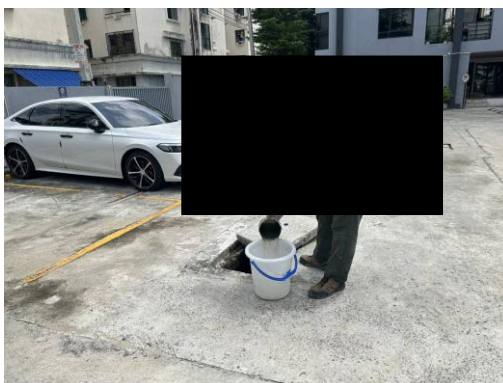
**รูปที่ 4.1-1** การเก็บตัวอย่างคุณภาพน้ำทิ้งของโครงการ

.ดำเนินการตรวจวัดคุณภาพน้ำทิ้ง (Waste Water Quality) ของโครงการ The Unite อ่อนนุช-พัฒนาการ (ระยะดำเนินการ) นิติบุคคลอาคารชุด ดี ยูไนท์ คอนโด อ่อนนุช-พัฒนาการ อาคาร เอ จะดำเนินการตรวจวัดคุณภาพน้ำ 1 จุด ได้แก่ บ่อพักน้ำหลังผ่านระบบบำบัดน้ำเสียรวม โดยดำเนินการตรวจวัด 1 เดือน/ครั้ง รายละเอียดการเก็บตัวอย่างคุณภาพน้ำแสดงดัง **รูปที่ 4.1-1** ผลการตรวจวัดแสดงดัง **ตารางที่ 4-3** (รายละเอียดผลการตรวจวัดตามภาคผนวก ง) และกราฟผลการตรวจวัดคุณภาพน้ำ แสดงดัง**รูปที่ 4.1-2 ถึง รูปที่ 4.1-10**

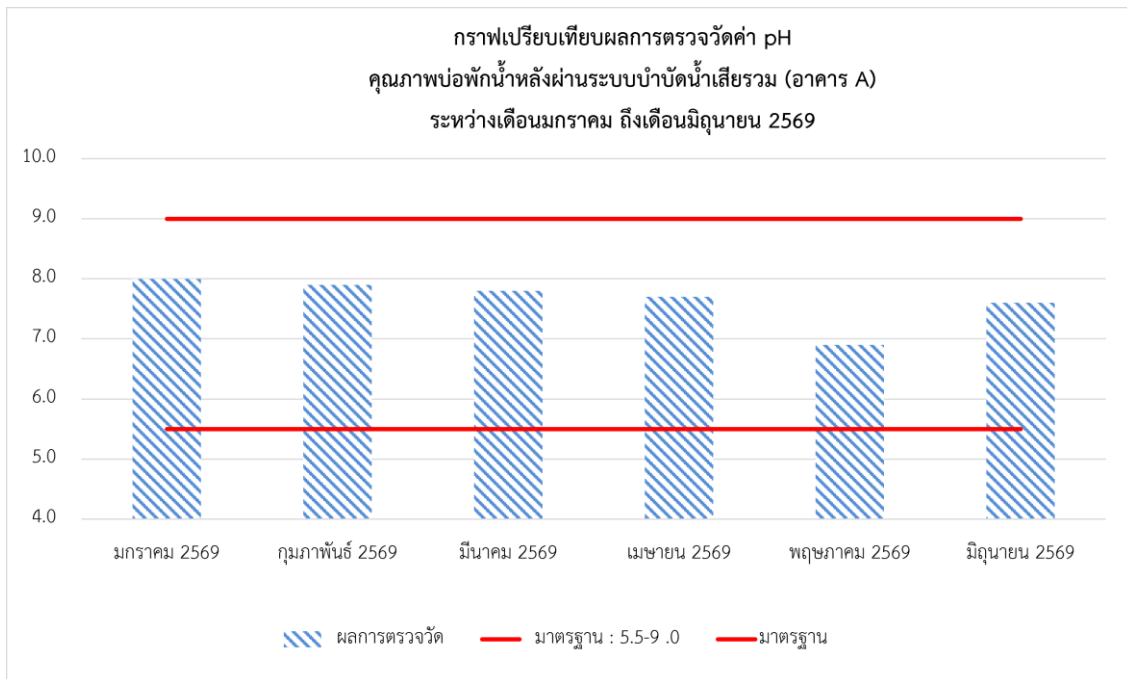
รูปที่ 4.1-2 กราฟเปรียบเทียบผลการตรวจวัดความเป็นกรด-ด่าง (pH)  
ระหว่างเดือนมกราคม ถึงเดือนมิถุนายน 2569

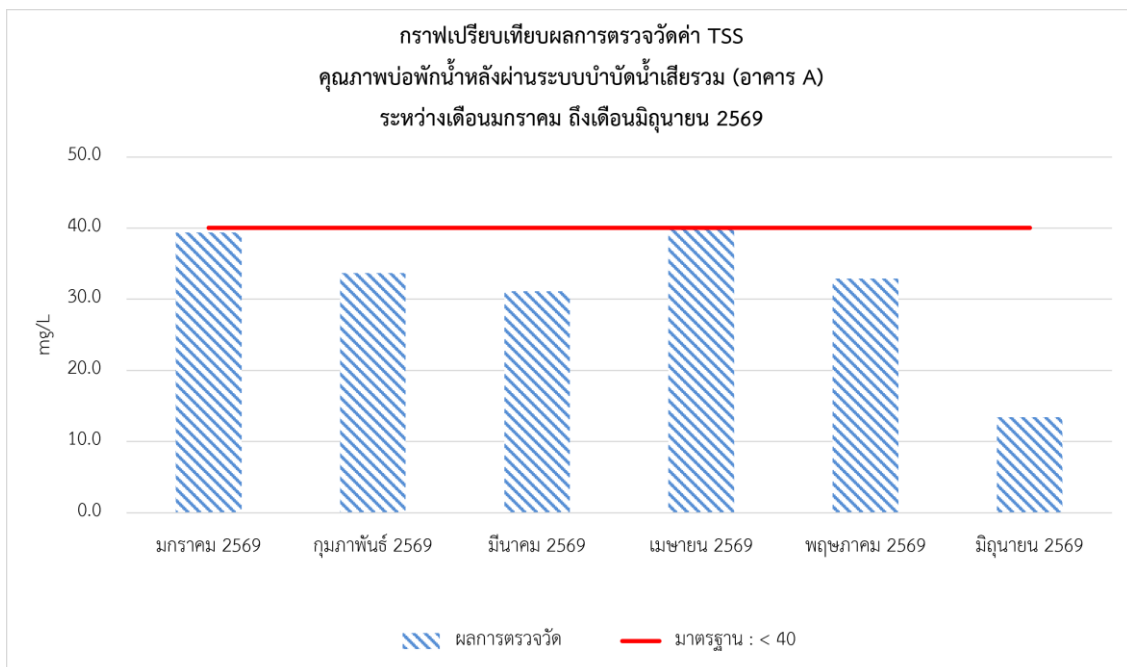
รูปที่ 4.1-3 กราฟเปรียบเทียบผลการตรวจวัดปริมาณสารแขวนลอย (Total Suspended Solids)  
ระหว่างเดือนมกราคม ถึงเดือนมิถุนายน 2569

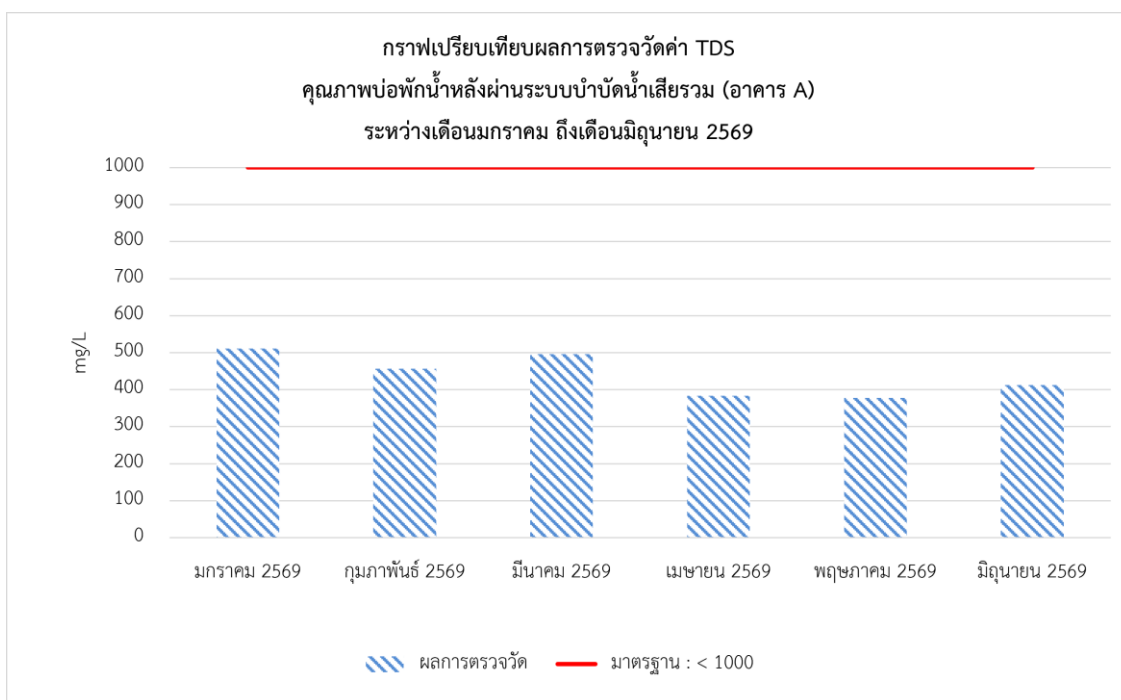
รูปที่ 4.1-4 กราฟเปรียบเทียบผลการตรวจวัดปริมาณสารที่ละลายได้ทั้งหมด

(Total Dissolved Solids)

ระหว่างเดือนมกราคม ถึงเดือนมิถุนายน 2569

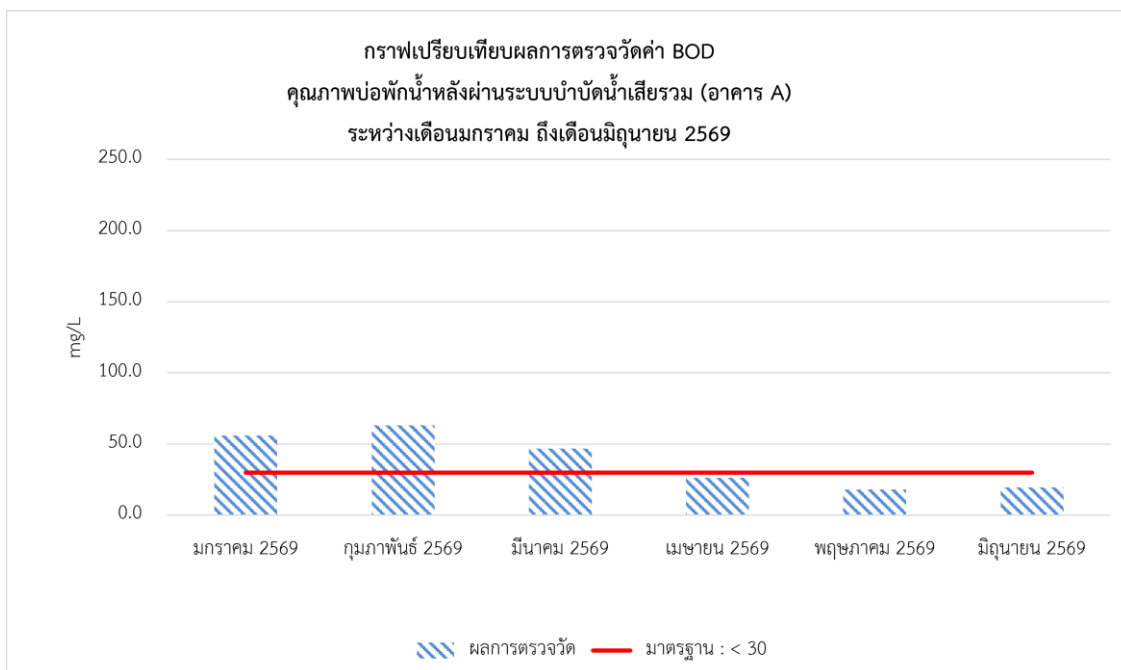
รูปที่ 4.1-5 กราฟเปรียบเทียบผลการตรวจวัดบีโอดี (BOD)

ระหว่างเดือนมกราคม ถึงเดือนมิถุนายน 2569

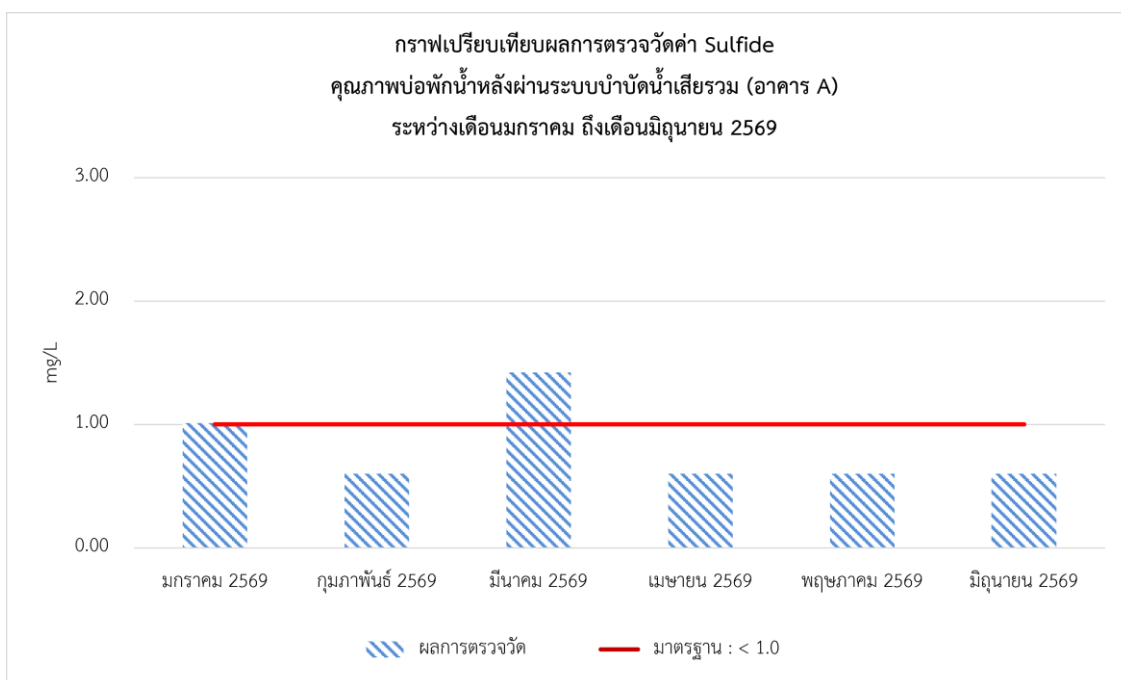
รูปที่ 4.1-6 กราฟเปรียบเทียบผลการตรวจวัดปริมาณซัลไฟด์ (Sulfide)

ระหว่างเดือนมกราคม ถึงเดือนมิถุนายน 2569

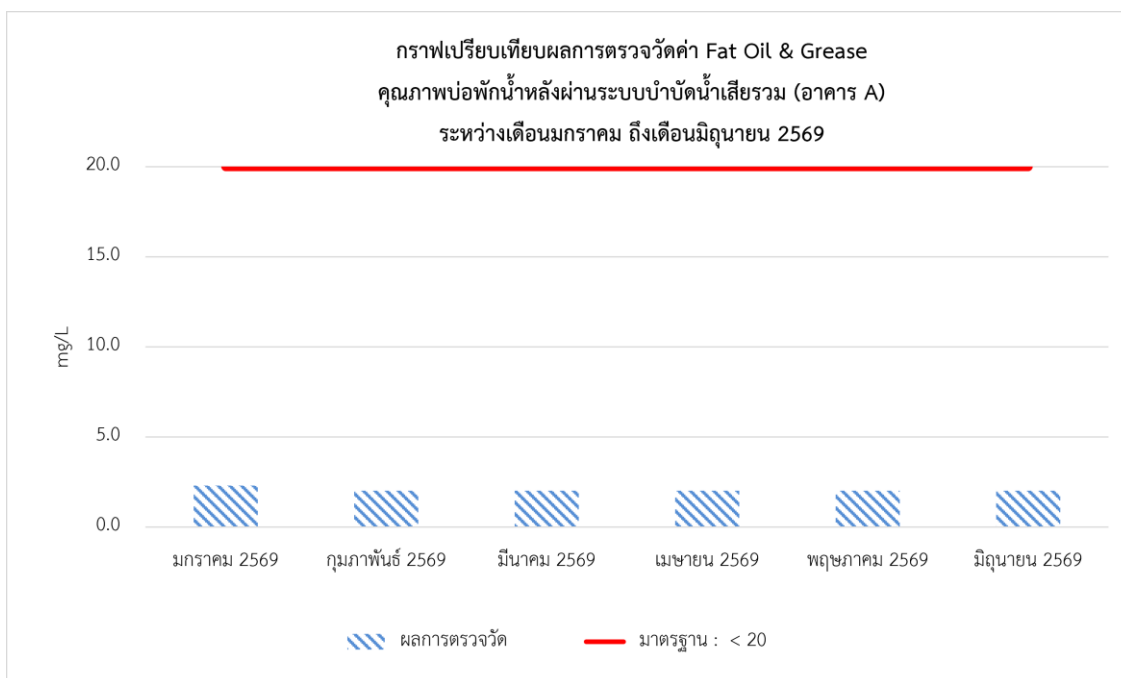
รูปที่ 4.1-7 กราฟเปรียบเทียบผลการตรวจวัดปริมาณน้ำมันและไขมัน (Oil & Grease)

ระหว่างเดือนมกราคม ถึงเดือนมิถุนายน 2569

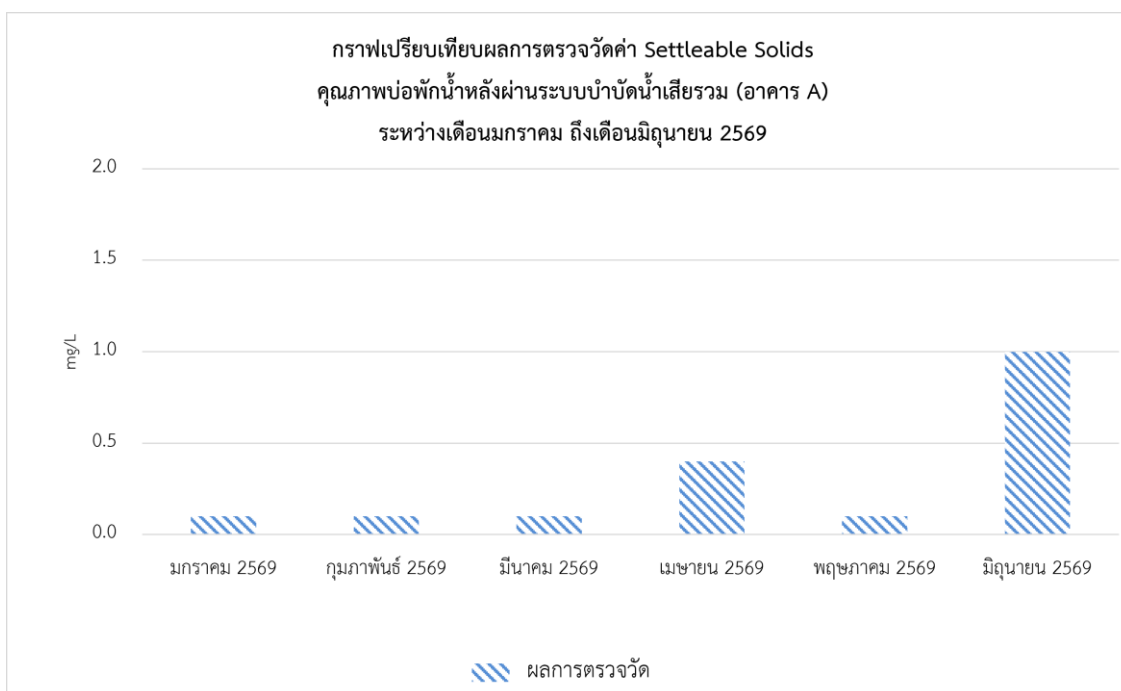
รูปที่ 4.1-8 กราฟเปรียบเทียบผลการตรวจวัดปริมาณตะกอนหนัก (Settleable Solids)  
ระหว่างเดือนมกราคม ถึงเดือนมิถุนายน 2569

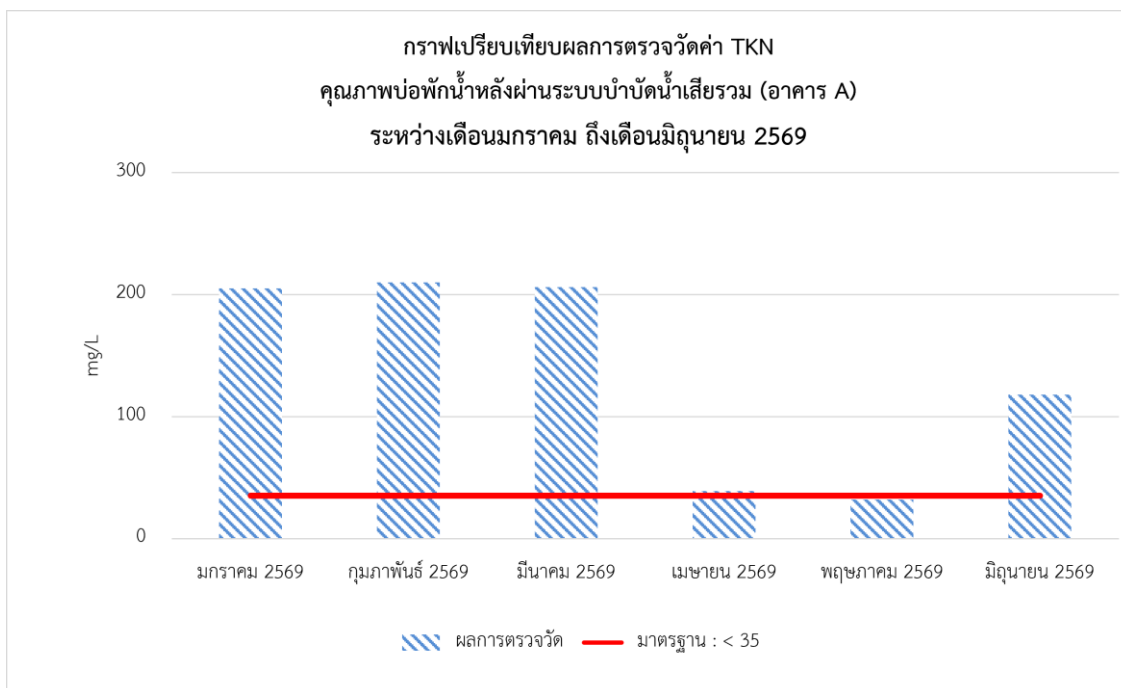
รูปที่ 4.1-9 กราฟเปรียบเทียบผลการตรวจวัดปริมาณที่เคเอ็น (Total Kjeldahl Nitrogen)  
ระหว่างเดือนมกราคม ถึงเดือนมิถุนายน 2569

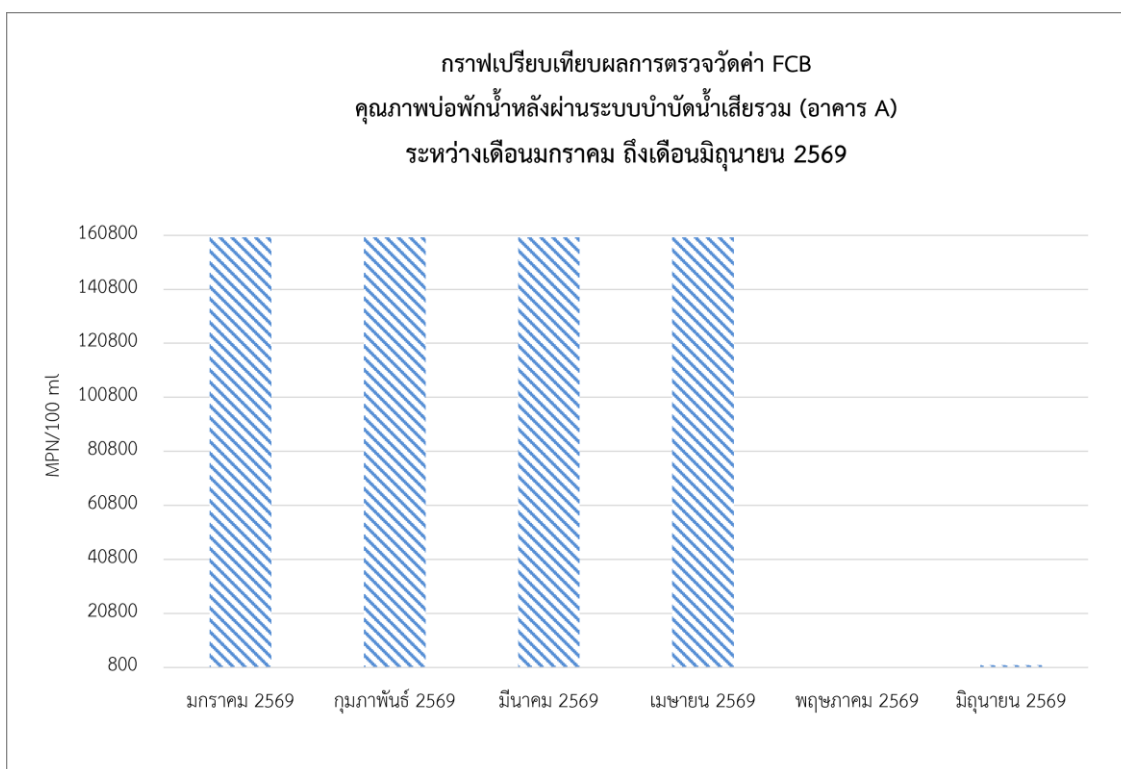
**รูปที่ 4.1-10** กราฟเปรียบเทียบผลการตรวจวัดปริมาณ Fecal Coliform Bacteria (FCB)

ระหว่างเดือนมกราคม ถึงเดือนมิถุนายน 2569

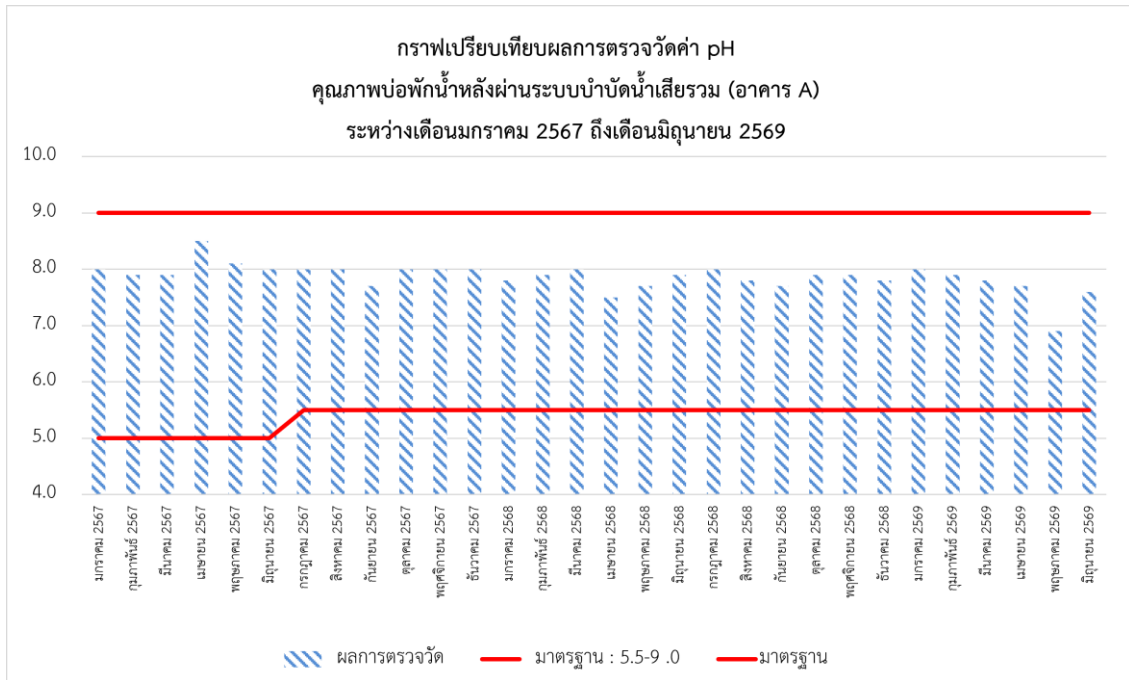
**รูปที่ 4.1-2** กราฟเปรียบเทียบผลการตรวจวัดความเป็นกรด-ด่าง (pH)  
ระหว่างเดือนมกราคม 2567 ถึงเดือนมิถุนายน 2569

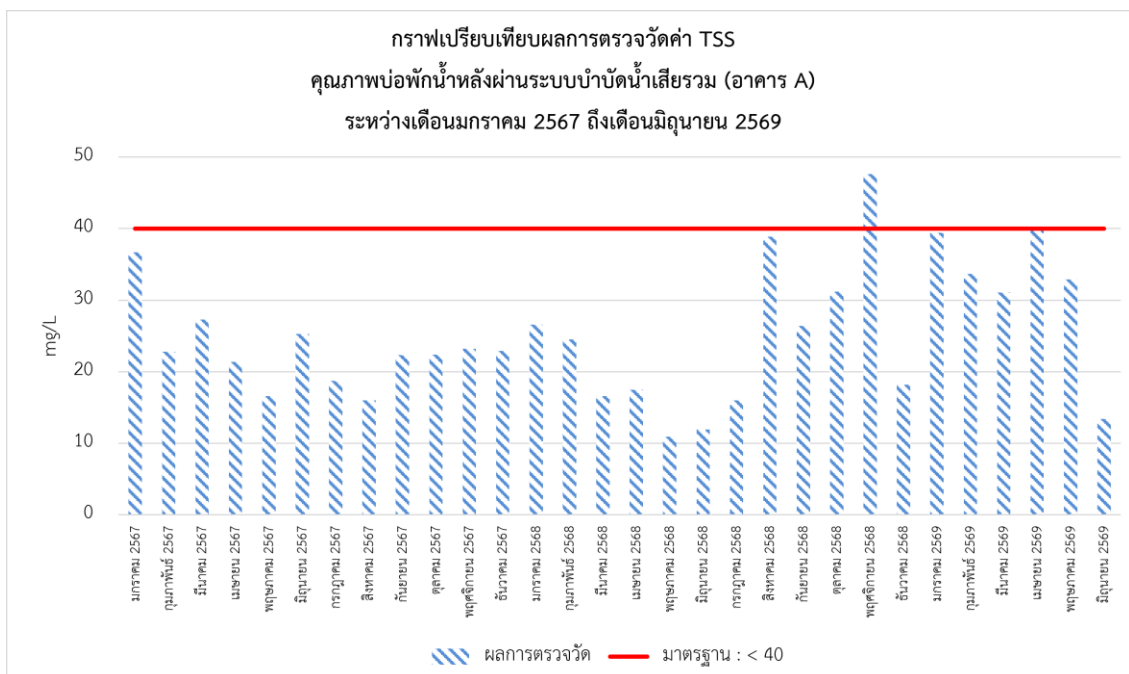
**รูปที่ 4.1-3** กราฟเปรียบเทียบผลการตรวจวัดปริมาณสารแขวนลอย ( Total Suspended Solids)  
ระหว่างเดือนมกราคม 2567 ถึงเดือนมิถุนายน 2569

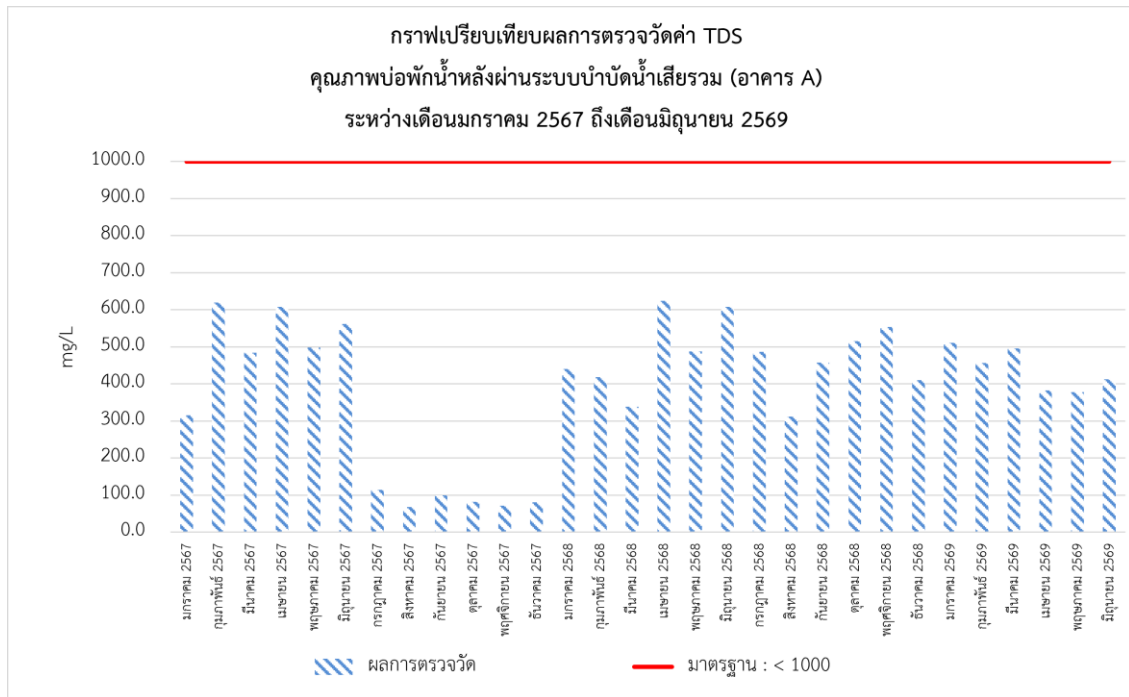
**รูปที่ 4.1-4** กราฟเปรียบเทียบผลการตรวจวัดปริมาณสารที่ละลายได้ทั้งหมด  
(Total Dissolved Solids)

ระหว่างเดือนมกราคม 2567 ถึงเดือนมิถุนายน 2569

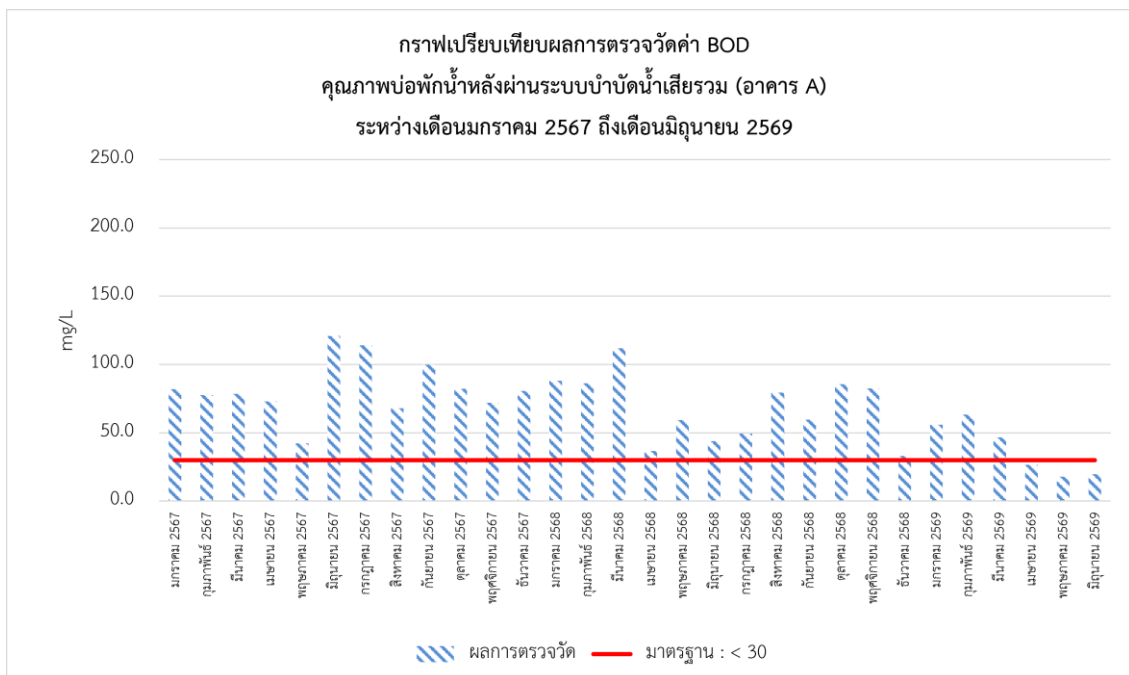
**รูปที่ 4.1-5** กราฟเปรียบเทียบผลการตรวจวัดบีโอดี (BOD)

ระหว่างเดือนมกราคม 2567 ถึงเดือนมิถุนายน 2569

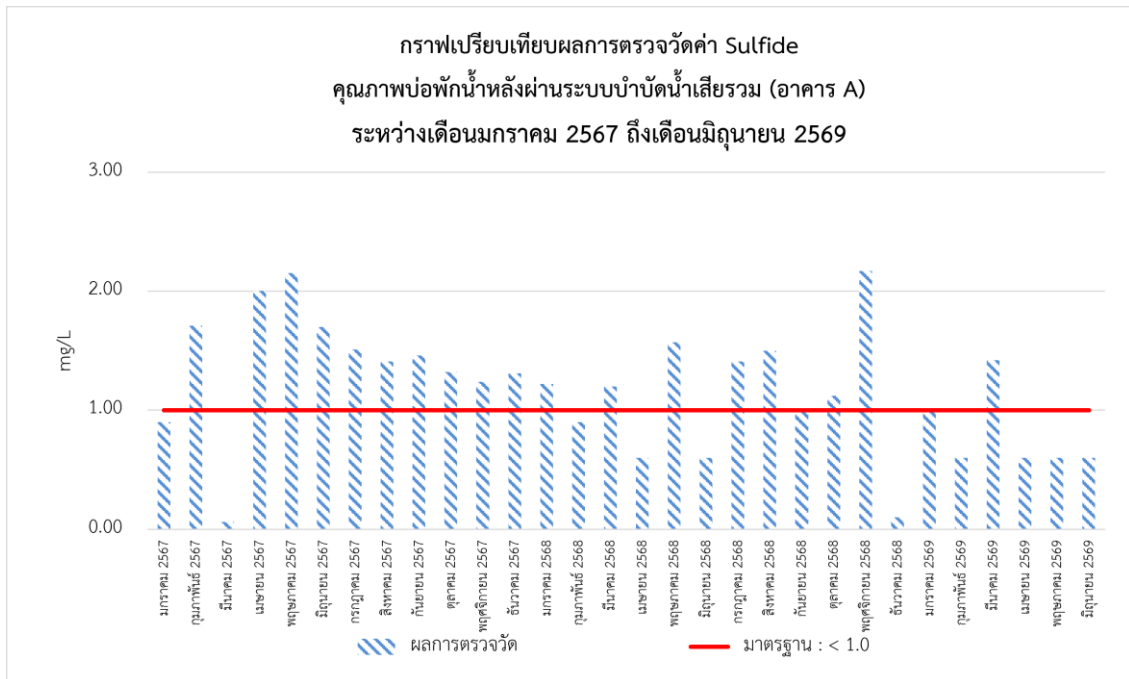
**รูปที่ 4.1-6** กราฟเปรียบเทียบผลการตรวจวัดปริมาณซัลไฟด์ (Sulfide)  
ระหว่างเดือนมกราคม 2567 ถึงเดือนมิถุนายน 2569

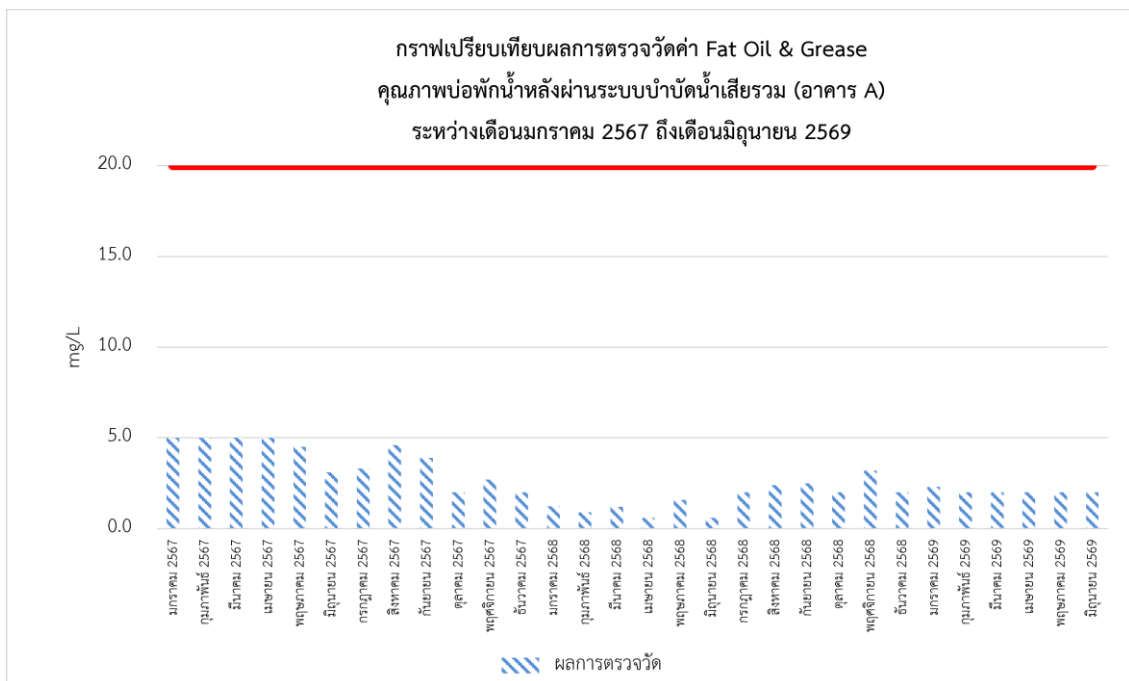
**รูปที่ 4.1-7** กราฟเปรียบเทียบผลการตรวจวัดปริมาณน้ำมันและไขมัน (Oil & Grease)  
ระหว่างเดือนมกราคม 2567 ถึงเดือนมิถุนายน 2569

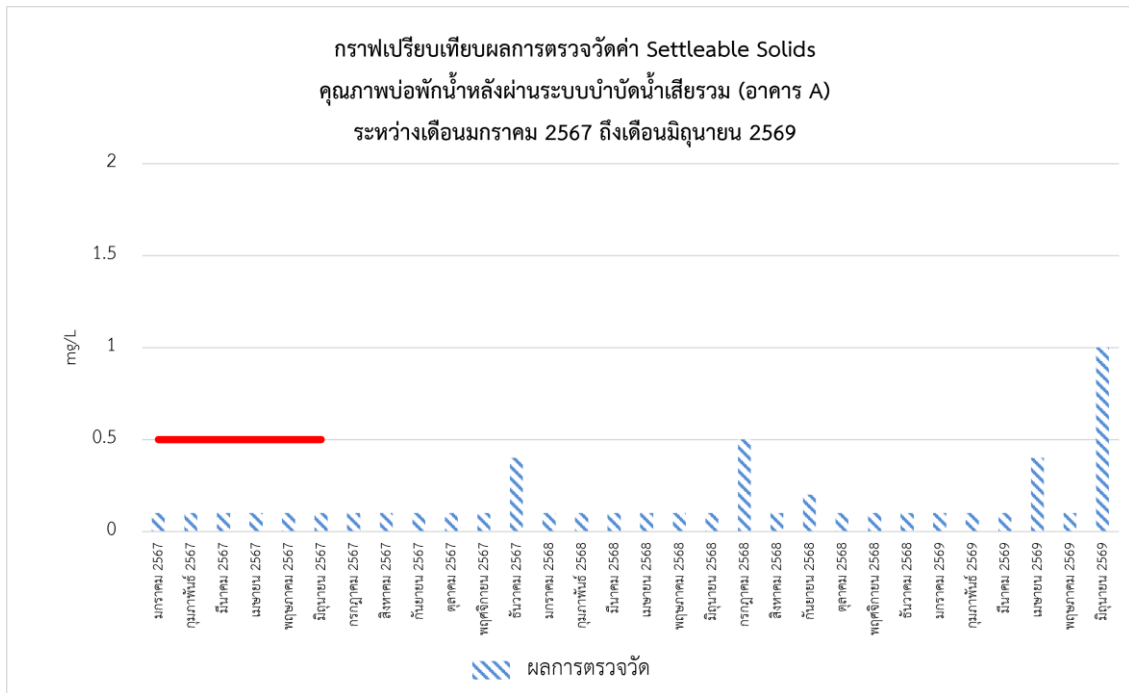
รูปที่ 4.1-8 กราฟเปรียบเทียบผลการตรวจวัดปริมาณตะกอนหนัก (Settleable Solids)  
ระหว่างเดือนมกราคม 2567 ถึงเดือนมิถุนายน 2569

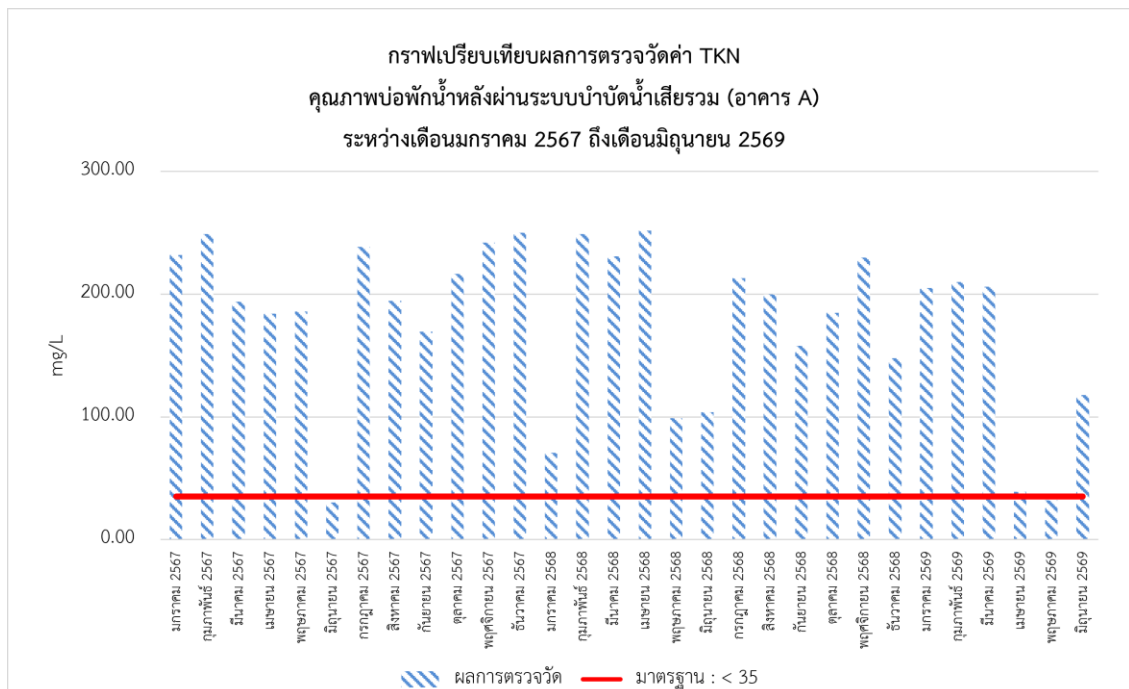
รูปที่ 4.1-9 กราฟเปรียบเทียบผลการตรวจวัดปริมาณทีเคเอ็น (Total Kjeldahl Nitrogen)  
ระหว่างเดือนมกราคม 2567 ถึงเดือนมิถุนายน 2569

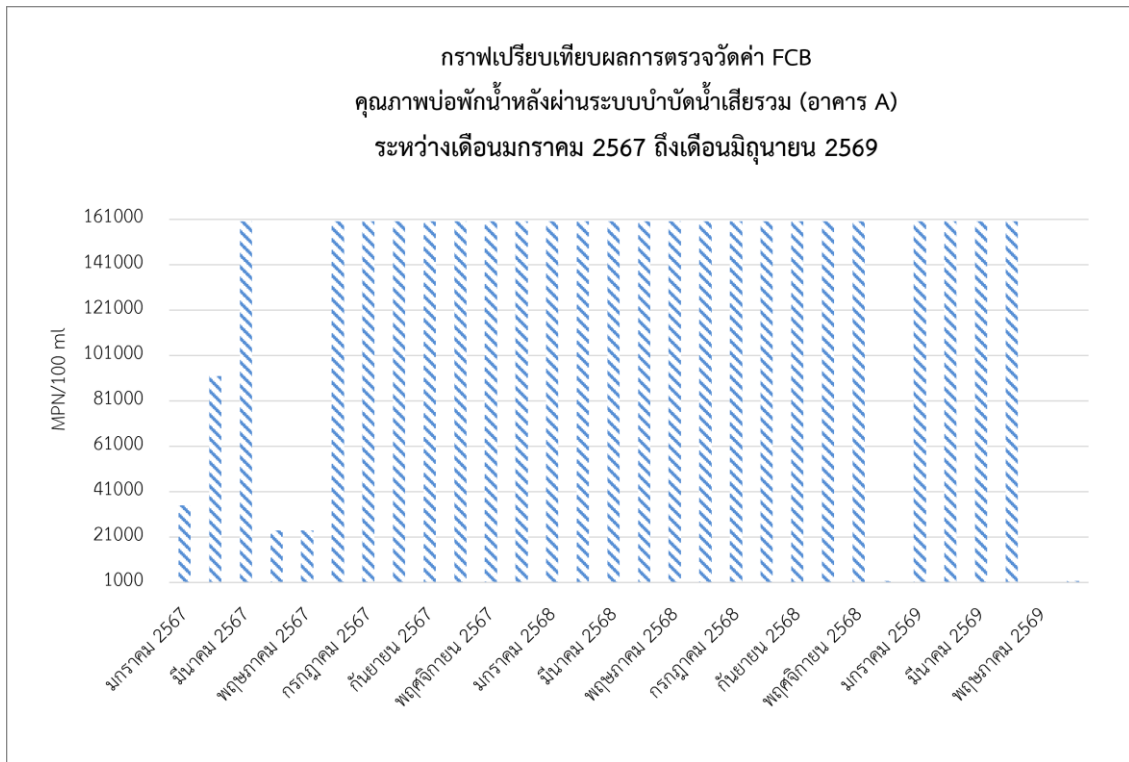
**รูปที่ 4.1-10** กราฟเปรียบเทียบผลการตรวจวัดปริมาณ Fecal Coliform Bacteria (FCB)  
ระหว่างเดือนมกราคม 2567 ถึงเดือนมิถุนายน 2569
