ผลการติดตามตรวจสอบคุณภาพสิ่งแวดล้อม

### ผลการติดตามตรวจสอบผลกระทบสิ่งแวดล้อม

ในการติดตามตรวจสอบคุณภาพสิ่งแวดล้อม ซึ่งจากรายงานการประเมินผลกระทบสิ่งแวดล้อม โครงการ โครงการ โรงแรมไฮซี หัวหิน (รายงานฉบับสมบูรณ์, ฉบับเดือนธันวาคม 2556) ระบุให้โครงการติดตามตรวจสอบคุณภาพน้ำทั้งหลังผ่านการบำบัดก่อนปล่อยออกสู่ภายนอกโครงการ เดือนละ 1 ครั้ง จำนวน 1 จุด และการติดตามตรวจสอบคุณภาพน้ำในสระว่ายน้ำของโครงการ เดือนละ 1 ครั้ง จำนวน 1 จุด สำหรับผลการตรวจวัดคุณภาพน้ำทั้งหลังผ่านการบำบัด และคุณภาพน้ำในสระว่ายน้ำ โครงการได้ดำเนินการตรวจวัดในเดือนมกราคม - มิถุนายน 2569 โดยผลตรวจวัด ดังนี้

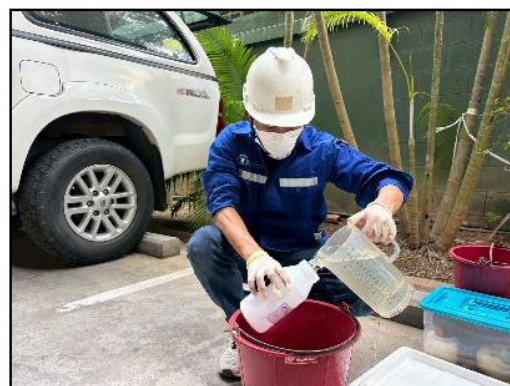
รูปที่ 4.2.1-1 ตัวอย่างแสดงการเก็บตัวอย่างคุณภาพน้ำทิ้งหลังออกจากระบบบำบัดน้ำเสียขั้นต้น

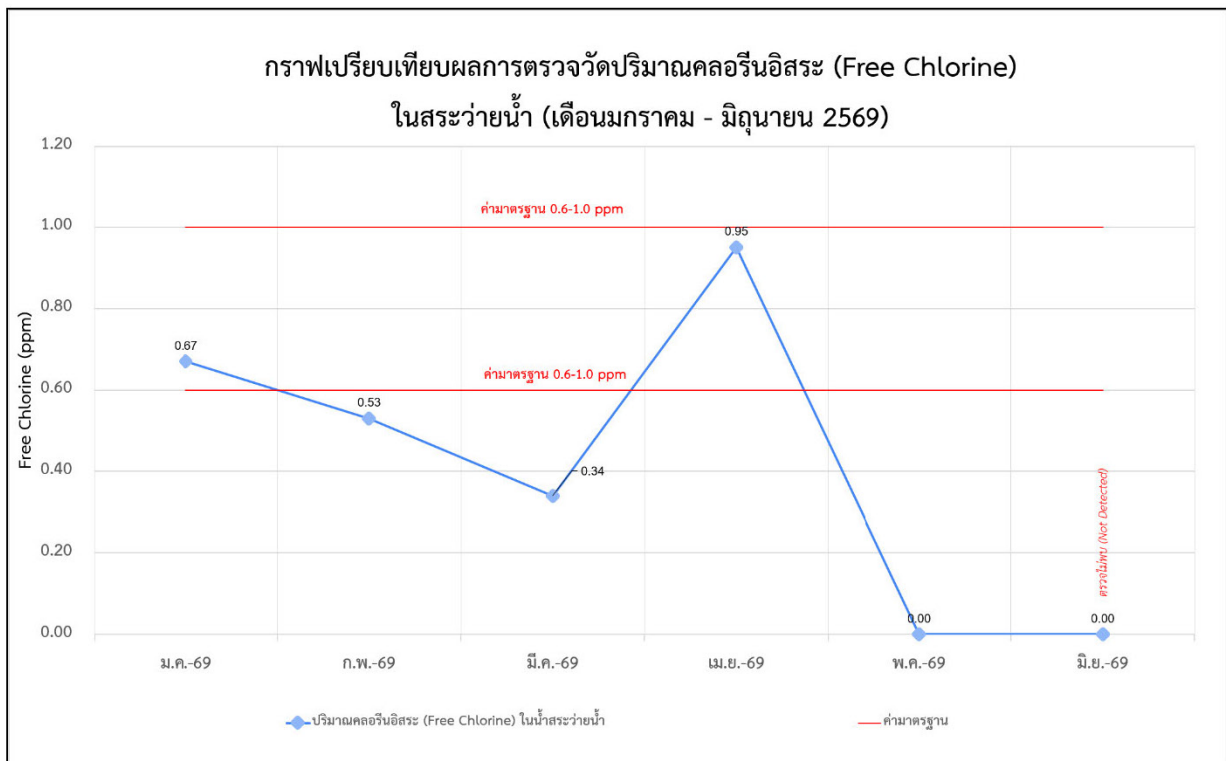
| พารามิเตอร์ | หน่วย | ค่ามาตรฐาน | ปี 2569 | | | | | |
|---|---|---|---|---|---|---|---|---|
| 7.คลอรีนอิสระ (Free Chlorine) | ppm | 0.6-1.0 | 0.67 | 0.53 | 0.34 | 0.95 | 0.00 | 0.00 |

รูปที่ 4.2.2-8 กราฟเปรียบเทียบผลการตรวจวัดปริมาณคลอรีนอิสระ (Free Chlorine)  
น้ำในสระว่ายน้ำ (เดือนมกราคม - มิถุนายน 2569)
