ผลการติดตามตรวจสอบผลกระทบสิ่งแวดล้อม

บริษัท เอส.พี.เอส. คอนสตรัคชั่น เซอร์วิส จำกัด ได้ดำเนินการติดตามตรวจสอบผลการติดตามตรวจสอบผลกระทบสิ่งแวดล้อม ระยะดำเนินการ โครงการนารวรา พระราม 2 ของบริษัท วิลล่า คุณาลัย จำกัด (มหาชน) ในระหว่างเดือนมกราคม-มิถุนายน 2569 ในด้านต่างๆ ได้แก่ คุณภาพน้ำ สาธารณูปโภค (การจัดการขยะมูลฝอย) การคมนาคมขนส่ง

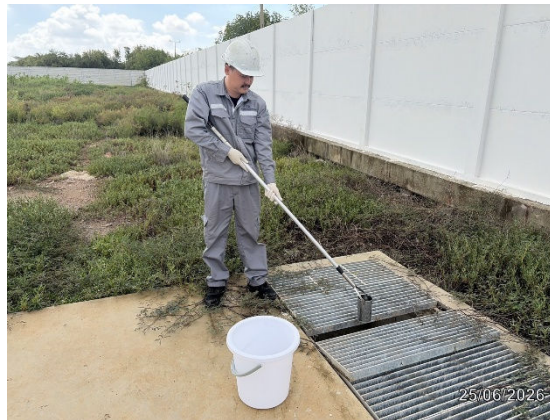
รูปที่ 3.2.1-1 ตำแหน่งและภาพการเก็บตัวอย่างน้ำทิ้ง

ดำเนินการตรวจวิเคราะห์คุณภาพน้ำทิ้ง ระยะดำเนินการ จำนวน 2 จุด ทุกๆ 3 เดือน ในระหว่างเดือนมกราคม-มิถุนายน 2569 ดัชนีที่ตรวจวิเคราะห์ ได้แก่ บีโอดี (BOD<sub>5</sub>), ความเป็นกรด-ด่าง (pH), ตะกอนแขวนลอย (Suspend Solid), น้ำมันและไขมัน (Oil & Grease) และแบคทีเรียกลุ่มโคลิฟอร์ม (FCB) มีวิธีเก็บตัวอย่างวิธีวิเคราะห์ และมาตรฐานวิธีวิเคราะห์คุณภาพน้ำทิ้งดังตารางที่ 3.2.1-1 สำหรับตำแหน่งและภาพการเก็บตัวอย่างแสดงดังรูปที่ 3.2.1-1

บริเวณบ่อตรวจคุณภาพน้ำทิ้ง จุดที่ 1

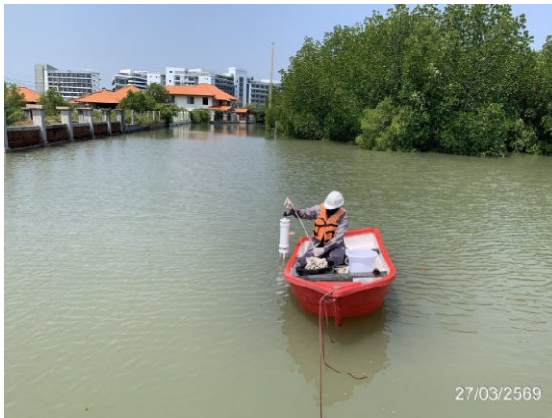
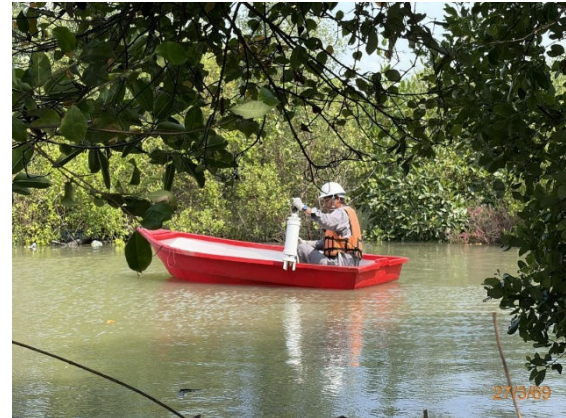
รูปที่ 3.2.2-1 ตำแหน่งและภาพการเก็บตัวอย่างน้ำผิวดิน

ดำเนินการเก็บตัวอย่างและตรวจวิเคราะห์คุณภาพน้ำผิวดินตามที่มาตรการกำหนดบริเวณคลองนา จำนวน 2 จุด ดัชนีที่ตรวจวิเคราะห์ ได้แก่ pH, Dissolved Oxygen, Nitrate-Nitrogen และ Fecal Coliform Bacteria มีวิธีเก็บตัวอย่าง วิธีวิเคราะห์ และมาตรฐานวิธีวิเคราะห์คุณภาพน้ำผิวดินดังตารางที่ 3.2.2-1 สำหรับ ตำแหน่งและภาพการเก็บตัวอย่างแสดงดังรูปที่ 3.2.2-1

บริเวณคลองนา จุดที่ 1

บริเวณคลองนา จุดที่ 2
