## บทที่ 2

### การปฏิบัติตามมาตรการป้องกันและแก้ไขผลกระทบสิ่งแวดล้อม

#### 2.1 การติดตามตรวจสอบผลการปฏิบัติตามมาตรการป้องกันและแก้ไขผลกระทบสิ่งแวดล้อม

**ตารางที่ 2.2-1** ผลการปฏิบัติตามมาตรการป้องกันและแก้ไขผลกระทบสิ่งแวดล้อม โครงการโรงหลอมอะลูมิเนียม (ส่วนขยาย ครั้งที่ 1) (ครั้งที่ 7)  
ของบริษัท ไตกิ อลูมิเนียม อินดัสทรี (ประเทศไทย) จำกัด (ระยะดำเนินการ) ระหว่างเดือนมกราคม-มิถุนายน 2569

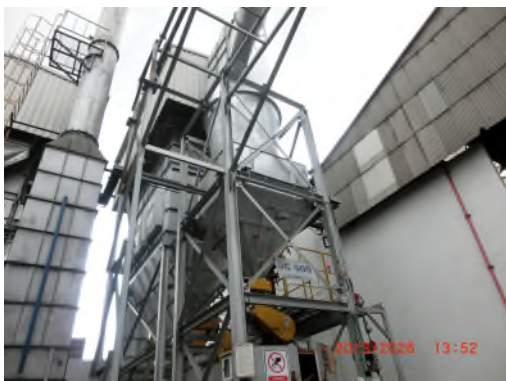
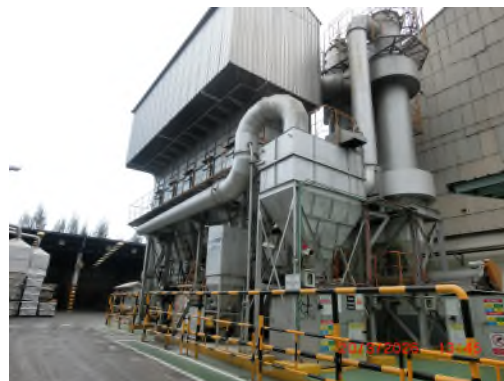
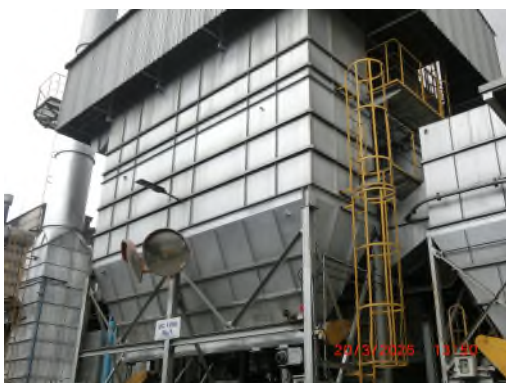
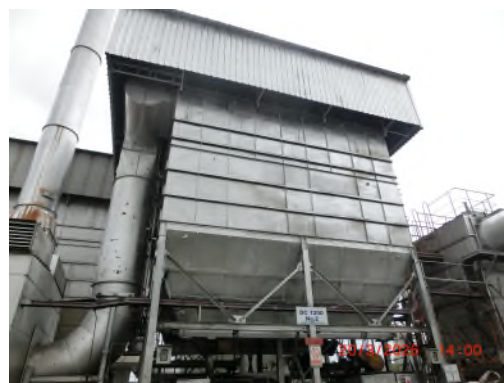
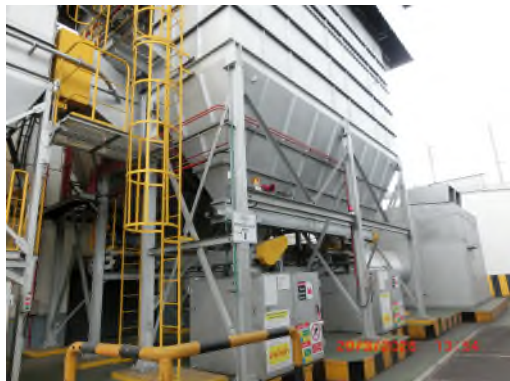
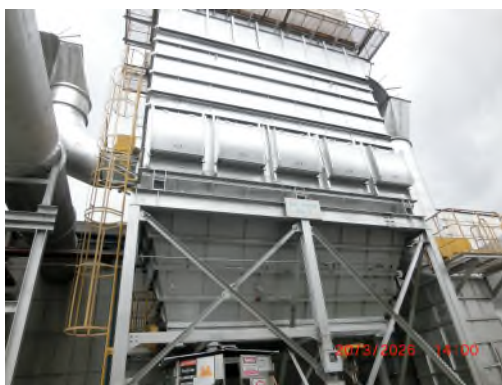
DC 200

DC 400

DC 500

DC 600

DC 1200 No.1

DC 1200 No.2

DC 1200 No.3

DC 1500 No.1

DC 1500 No.2

| มาตรการป้องกันและแก้ไขผลกระทบสิ่งแวดล้อม | สถานที่ดำเนินการ | ผลการปฏิบัติตามมาตรการฯ | ปัญหา อุปสรรค<br>ที่ไม่สามารถปฏิบัติ<br>ตามมาตรการและ<br>แนวทางแก้ไข | หลักฐานและ<br>เอกสารอ้างอิง |
|---|---|---|---|---|
| <b>2. คุณภาพอากาศ</b><br>- ควบคุมค่าความเข้มข้นของมลพิษทางอากาศที่ระบาย<br>ออกจากปล่องไม่ให้มีค่าเกินเกณฑ์มาตรฐานตาม<br>ประกาศกระทรวงอุตสาหกรรม หรือประกาศกระทรวง<br>ทรัพยากรธรรมชาติและสิ่งแวดล้อมกำหนด และค่า<br>ควบคุมอัตราการระบายมลพิษทางอากาศของโครงการ<br>ดังนี้ | - ปล่องของระบบดักฝุ่น<br>9 ชุด และ ปล่อง<br>ระบายไอร้อนจากเตา<br>หลอม 7 ชุด | - โครงการมีการตรวจวัดคุณภาพอากาศและควบคุมค่าความ<br>เข้มข้นจากปล่องระบายของระบบดักฝุ่น และปล่องระบาย<br>จากเตาหลอม ความถี่ปีละ 2 ครั้ง ผลการตรวจวัดระหว่าง<br>เดือนมกราคม-มิถุนายน 2569 พบว่า ค่าความเข้มข้น และ<br>อัตราการระบาย มีค่าควบคุมตามที่กำหนดไว้ในรายงาน<br>EIA และตามที่หน่วยงานราชการกำหนด สามารถสรุปได้<br>ดังนี้ | - | - รูปที่ 1 ระบบดัก<br>ฝุ่น<br>- ภาคผนวก ค |

| มาตรการป้องกันและแก้ไขผลกระทบสิ่งแวดล้อม | สถานที่ดำเนินการ | ผลการปฏิบัติตามมาตรการฯ | ปัญหา อุปสรรค<br>ที่ไม่สามารถ<br>ปฏิบัติตาม<br>มาตรการและ<br>แนวทางแก้ไข | หลักฐานและ<br>เอกสารอ้างอิง |
|---|---|---|---|---|
| <b>2. คุณภาพอากาศ (ต่อ)</b><br>- ถัาระบบ Cyclone ขัดช่องหรือชำรุด ให้รีบแก้ไขทันที และควร<br>สำรองสารละลาย $\text{CaCO}_3$ ให้เพียงพอ<br>- ติดตั้งระบบบำบัดมลพิษทางอากาศชนิด Cyclone หรือ Settling<br>Chamber ต่ออนุกรมกับ Bag filter จำนวน 7 ชุด เพื่อบำบัด<br>มลพิษทางอากาศจากกิจกรรมการผลิต ได้แก่ <ul style="list-style-type: none"> <li>• DC1,200 No.1 ติดตั้ง Settling Chamber และ Bag Filter<br/> บำบัดมลพิษทางอากาศจากเตาหลอม F2, F3</li> <li>• DC1,200 No.2 ติดตั้ง Settling Chamber และ Bag Filter<br/> บำบัดมลพิษทางอากาศจากเตาหลอม F1, F4</li> <li>• DC1,200 No.3 ติดตั้ง Settling Chamber และ Bag Filter<br/> บำบัดมลพิษทางอากาศจากเตาหลอม F6 และเครื่องอบวัตถุดิบ</li> <li>• DC1,500 No.1 ติดตั้ง Settling Chamber และ Bag Filter<br/> บำบัดมลพิษทางอากาศจากเตาหลอม F7, F8, F10</li> <li>• DC1,500 No.2 ติดตั้ง Cyclone และ Bag Filter บำบัดมลพิษ<br/> ทางอากาศจากเตาหลอม Rotary 1, เครื่องปั่นแยก Dross 1<br/> (MRM 1), เครื่องแยกขนาด Dross 1,4 (Skimming 1)</li> </ul> | - Cyclone Absorber<br>Chamber<br>- ระบบดักฝุ่นทั้ง 9 ชุด | - โครงการมีการสำรองสารละลาย $\text{CaCO}_3$ สำหรับใช้<br>ในระบบบำบัดมลพิษอากาศอย่างเพียงพอ<br>- โครงการติดตั้งระบบบำบัดมลพิษทางอากาศชนิด<br>Cyclone ต่ออนุกรมกับ Bag Filter จำนวน 9 ชุด<br>เพื่อบำบัดมลพิษทางอากาศจากกิจกรรมการผลิต<br>โดยดำเนินการติดตั้งระบบบำบัดมลพิษทางอากาศ<br>ตามมาตรการกำหนด | - | - รูปที่ 3 การ<br>สำรอง $\text{CaCO}_3$<br>- รูปที่ 1 ระบบ<br>ดักฝุ่น |

| มาตรการป้องกันและแก้ไขผลกระทบสิ่งแวดล้อม | สถานที่ดำเนินการ | ผลการปฏิบัติตามมาตรการฯ | ปัญหา อุปสรรค<br>ที่ไม่สามารถ<br>ปฏิบัติตาม<br>มาตรการและ<br>แนวทางแก้ไข | หลักฐานและ<br>เอกสารอ้างอิง |
|---|---|---|---|---|
| <b>2. คุณภาพอากาศ (ต่อ)</b> <ul style="list-style-type: none"> <li>DC600 ติดตั้ง Settling Chamber และ Bag Filter บำบัดมลพิษทางอากาศจากเครื่องอบซีกิ่ง (Saw Ship Dryer)</li> <li>DC500 ติดตั้ง Cyclone และ Bag Filter บำบัดมลพิษทางอากาศจากเตาหลอม F5, เครื่องปั่นแยก Dross 2-3 (MRM 2-3), เครื่องแยกขนาด Dross 2 (Skimming 2)</li> <li>DC400 ติดตั้ง Settling Chamber และ Bag Filter บำบัดมลพิษทางอากาศจากเครื่องบดแยก Dross 3 (Skimming 3)</li> <li>DC 200 ติดตั้ง Settling Chamber และ Bag Filter บำบัดมลพิษทางอากาศจากเครื่องคัดแยก Mini Trommel</li> </ul> | - ระบบดักฝุ่นทั้ง 9 ชุด | - โครงการติดตั้งระบบบำบัดมลพิษทางอากาศชนิด Cyclone ต่ออนุกรมกับ Bag Filter จำนวน 9 ชุด เพื่อบำบัดมลพิษทางอากาศจากกิจกรรมการผลิต โดยดำเนินการติดตั้งระบบบำบัดมลพิษทางอากาศตามมาตรการกำหนด | - | - รูปที่ 1 ระบบดักฝุ่น |
