## บทที่ 3

### ผลการปฏิบัติตามมาตรการป้องกัน และแก้ไขผลกระทบสิ่งแวดล้อม

ตารางที่ 3.1 สรุปผลการปฏิบัติตามมาตรการป้องกัน และแก้ไขผลกระทบสิ่งแวดล้อม ระหว่างเดือนมกราคม-มิถุนายน 2569  
โครงการโรงงานผลิตไฟฟ้า (ครั้งที่ 3) บริษัท จีซี พัลลอสส์ จำกัด

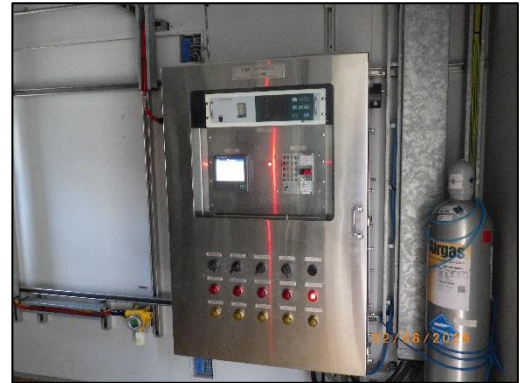
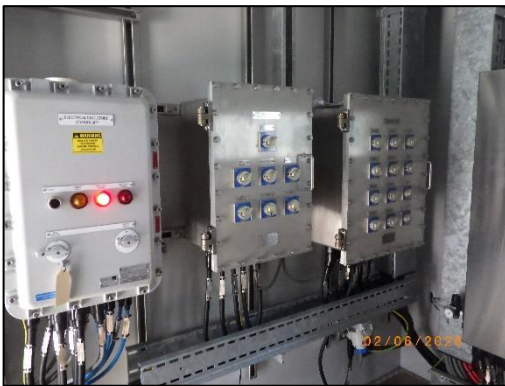
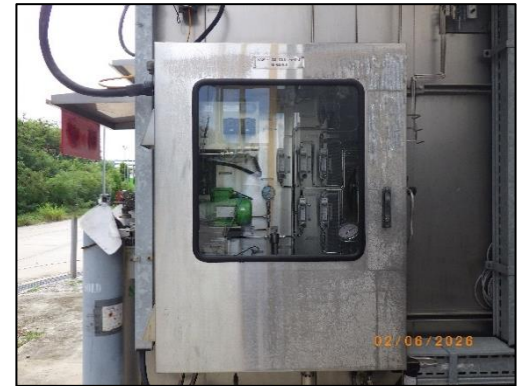
รูปที่ 3.1 การเชื่อมโยงข้อมูลผลการตรวจวัดคุณภาพสิ่งแวดล้อมแบบต่อเนื่อง (Online Monitoring)

| ผลกระทบสิ่งแวดล้อม | มาตรการป้องกัน และแก้ไขผลกระทบ | สถานที่ดำเนินการ | รายละเอียดการปฏิบัติจริง | ปัญหาและแนวทางแก้ไข | อ้างอิง |
|---|---|---|---|---|---|
| | - ให้ความร่วมมือในการเชื่อมโยงข้อมูลผลการตรวจวัดคุณภาพสิ่งแวดล้อมแบบต่อเนื่อง (Online Monitoring) ในสถานประกอบการ ไปยังศูนย์เฝ้าระวังและควบคุมคุณภาพสิ่งแวดล้อม (Environmental Monitoring and Control Center: EMC <sup>2</sup> ) ของการนิคมอุตสาหกรรมแห่งประเทศไทย | พื้นที่โครงการ | - โครงการมีการดำเนินการเชื่อมโยงข้อมูลผลการตรวจวัดคุณภาพสิ่งแวดล้อมไปยังศูนย์เฝ้าระวังและควบคุมคุณภาพ (Environmental Monitoring and Control Center : EMC <sup>2</sup> ) และโครงการได้มีการแจ้งไปที่การนิคมอุตสาหกรรมแห่งประเทศไทย เพื่อรับทราบเรียบร้อยแล้ว | - ไม่พบปัญหา | - รูปที่ 1 การเชื่อมโยงข้อมูลผลการตรวจวัดคุณภาพสิ่งแวดล้อมแบบต่อเนื่อง (Online Monitoring) |

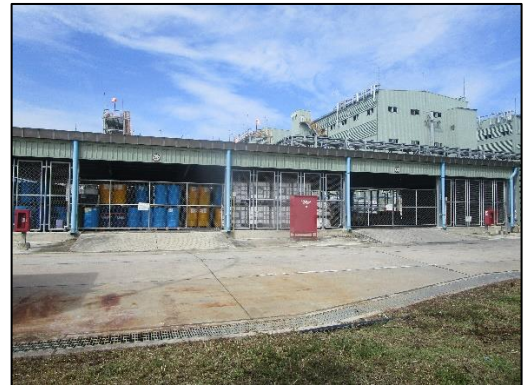
รูปที่ 3.36 อาคารเก็บกากของเสียอุตสาหกรรมของโครงการ

อาคารรวบรวมกากของเสียอุตสาหกรรมขนาด 514.8 ต.ร.ม

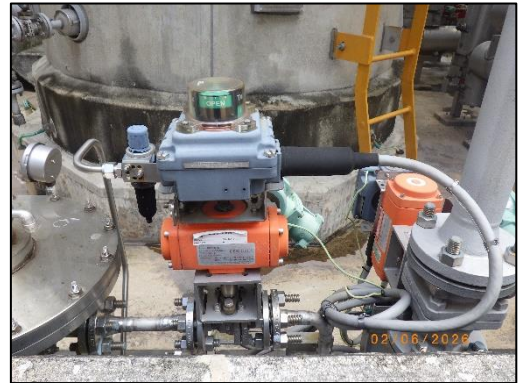
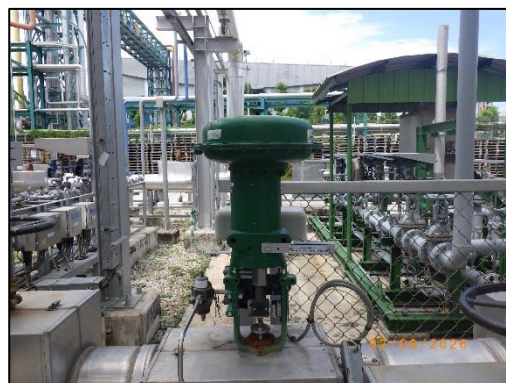
รูปที่ 3.59 อุปกรณ์ความปลอดภัย

Relief Valve

Rupture Disc

Shut Off Valve

| ผลกระทบสิ่งแวดล้อม | มาตรการป้องกัน และแก้ไขผลกระทบ | สถานที่ดำเนินการ | รายละเอียดการปฏิบัติจริง | ปัญหาและแนวทางแก้ไข | อ้างอิง |
|---|---|---|---|---|---|
| | - ติดตั้งอุปกรณ์ความปลอดภัย เช่น Safety<br>Valve (Relief & Vacuum Valve),<br>Rupture Disc, Shut Off Valve และ Gas<br>Detector เป็นต้น | พื้นที่โครงการ | - โครงการมีการดำเนินการติดตั้งอุปกรณ์<br>ความปลอดภัย เช่น Safety Valve (Relief<br>& Vacuum Valve), Rupture Disc, Shut<br>Off Valve และ Gas Detector เป็นต้น | - ไม่พบปัญหา | - รูปที่ 60 อุปกรณ์<br>ความปลอดภัย |
