### บทที่ 3

ผลการปฏิบัติตาม  
มาตรการป้องกันและแก้ไขผลกระทบสิ่งแวดล้อม

ตารางที่ 3.1-1 ผลการปฏิบัติตามมาตรการป้องกันและแก้ไขผลกระทบสิ่งแวดล้อม  
โครงการคาร์บอนแบล็ก บริษัท ไทยโตโกคาร์บอนโปรดักท์ จำกัด  
ครั้งที่ 1/2569 ระหว่างเดือนมกราคม ถึงมิถุนายน พ.ศ. 2569

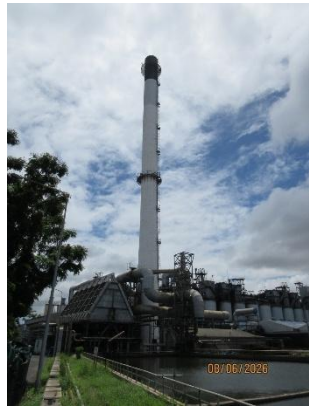
| องค์ประกอบด้าน<br>สิ่งแวดล้อม | ผลกระทบต่อ<br>สิ่งแวดล้อมที่สำคัญ | มาตรการป้องกันและแก้ไขผลกระทบ<br>สิ่งแวดล้อม | ผลการปฏิบัติตามมาตรการป้องกันและแก้ไข<br>ผลกระทบต่อสิ่งแวดล้อม | ปัญหา อุปสรรค<br>และแนวทางแก้ไข | ภาพถ่ายประกอบ<br>การปฏิบัติตามมาตรการฯ |
|---|---|---|---|---|---|
| 2. คุณภาพอากาศ | <ul style="list-style-type: none"> <li>- ผลกระทบจากการระบายสารมลพิษของโรงงานผลิตผงคาร์บอนแบลกรวมกับแหล่งกำเนิดอื่นๆ ทำให้คุณภาพอากาศเป็นดังนี้</li> <li>• ความเข้มข้นสูงสุดของ <math>\text{SO}_2</math>-1 ชม. = 700 มคก./ลบ.ม.</li> <li>• ความเข้มข้นสูงสุดของ <math>\text{SO}_2</math>-24 ชม. = 198 มคก./ลบ.ม.</li> <li>• ความเข้มข้นสูงสุดของ <math>\text{SO}_2</math>-1 ปี</li> </ul> | <ul style="list-style-type: none"> <li>- ควบคุมการระบายสาร มลพิษจากปล่องระบายอากาศให้เป็นไปตามค่าที่กำหนด</li> <li>• <math>\text{SO}_2</math> = 608 ppm ที่ 7%<math>\text{O}_2</math> หรือ 57.490 g/s</li> <li>• <math>\text{NO}_x</math> = 200 ppm ที่ 7%<math>\text{O}_2</math> หรือ 13.757 g/s</li> <li>• PM = 240 mg/<math>\text{Nm}^3</math> ที่ 7%<math>\text{O}_2</math> หรือ 8.664 g/s</li> </ul> | <ul style="list-style-type: none"> <li>- โรงงานได้ดำเนินการควบคุมปริมาณ <math>\text{SO}_2</math>, <math>\text{NO}_x</math> และ PM และจัดให้มีการตรวจวัดคุณภาพอากาศจาก Combined Concrete Stack โดยบริษัท ซีคอน จำกัด จำนวน 2 ครั้ง ในวันที่ 10 กุมภาพันธ์ และ 7 พฤษภาคม พ.ศ. 2569 โดยพบค่าความเข้มข้นดังนี้</li> <li>• <math>\text{SO}_2</math> = 189.8 และ 363.9 ppm ที่ 7%<math>\text{O}_2</math> หรือ 16.64 และ 22.00 g/s</li> <li>• <math>\text{NO}_x</math> = 112.1 และ 138.7 ppm ที่ 7%<math>\text{O}_2</math> หรือ 7.06 และ 6.03 g/s</li> <li>• PM = 12.9 และ 7.0 mg/<math>\text{Nm}^3</math> ที่ 7%<math>\text{O}_2</math> หรือ 0.43 และ 0.16 g/s</li> </ul> | <ul style="list-style-type: none"> <li>- ไม่มีปัญหาอุปสรรคในการดำเนินการ</li> </ul> | <p>Combined Concrete Stack</p> |

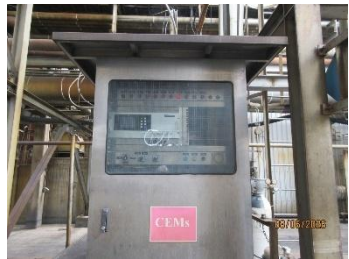
| องค์ประกอบด้าน<br>สิ่งแวดล้อม | ผลกระทบต่อ<br>สิ่งแวดล้อมที่สำคัญ | มาตรการป้องกันและแก้ไขผลกระทบ<br>สิ่งแวดล้อม | ผลการปฏิบัติตามมาตรการป้องกันและแก้ไข<br>ผลกระทบต่อสิ่งแวดล้อม | ปัญหา อุปสรรค<br>และแนวทางแก้ไข | ภาพถ่ายประกอบ<br>การปฏิบัติตามมาตรการฯ |
|---|---|---|---|---|---|
| | | <ul style="list-style-type: none"> <li>- ตรวจสอบความถูกต้อง (Audit/RATA/RAA) ของระบบตรวจวัดคุณภาพอากาศในปล่องระบายอากาศแบบต่อเนื่อง (Continuous Emission Monitoring System; CEMS) ที่ปล่อง Combined Concrete ให้เป็นไปตามมาตรฐานของ U.S. EPA หรือตามที่ส่วนราชการกำหนด โดยพารามิเตอร์ที่ทำการตรวจสอบ ได้แก่ <math>\text{SO}_2</math>, <math>\text{NO}_x</math> และ <math>\text{O}_2</math></li> </ul> | <ul style="list-style-type: none"> <li>- โรงงานได้ดำเนินการตรวจสอบความถูกต้อง (RATA) ของระบบตรวจวัดคุณภาพอากาศในปล่องระบายอากาศแบบต่อเนื่อง (Continuous Emission Monitoring System; CEMS) ที่ Combined Concrete Stack โดยบริษัท ซีคอน จำกัด เมื่อวันที่ 7 พฤษภาคม พ.ศ. 2569 เรียบร้อยแล้ว (ภาคผนวก ข.2)</li> </ul> | <ul style="list-style-type: none"> <li>- ไม่มีปัญหาอุปสรรคในการดำเนินการ</li> </ul> | <p>CEMS ของ Combined Concrete Stack</p> |

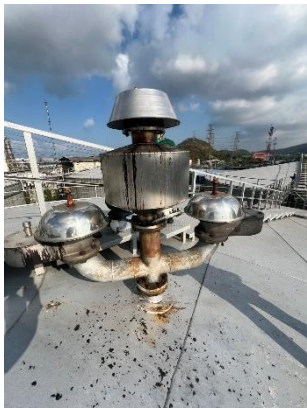
| องค์ประกอบด้าน<br>สิ่งแวดล้อม | ผลกระทบต่อ<br>สิ่งแวดล้อมที่สำคัญ | มาตรการป้องกันและแก้ไขผลกระทบ<br>สิ่งแวดล้อม | ผลการปฏิบัติตามมาตรการป้องกันและแก้ไข<br>ผลกระทบต่อสิ่งแวดล้อม | ปัญหา อุปสรรค<br>และแนวทางแก้ไข | ภาพถ่ายประกอบ<br>การปฏิบัติตามมาตรการฯ |
|---|---|---|---|---|---|
| 2. คุณภาพอากาศ<br>(ต่อ) | | - ตรวจสอบและดูแล Activated Carbon Canister ที่ติดตั้งบนถังเก็บกักน้ำมันให้ทำงานอย่างมีประสิทธิภาพ | - โรงงานมีการตรวจสอบและดูแล Activated Carbon Canister ที่ติดตั้งบนถังเก็บกักน้ำมันให้ทำงานอย่างมีประสิทธิภาพเป็นประจำ เดือนละ 1 ครั้ง (ภาคผนวก ข.8) | - ไม่มีปัญหา<br>อุปสรรคในการ<br>ดำเนินการ | <br>Activated Carbon Canister |

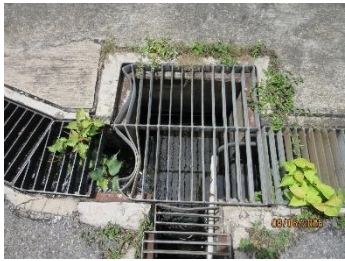
| องค์ประกอบด้าน<br>สิ่งแวดล้อม | ผลกระทบต่อ<br>สิ่งแวดล้อมที่สำคัญ | มาตรการป้องกันและแก้ไขผลกระทบ<br>สิ่งแวดล้อม | ผลการปฏิบัติตามมาตรการป้องกันและแก้ไข<br>ผลกระทบต่อสิ่งแวดล้อม | ปัญหา อุปสรรค<br>และแนวทางแก้ไข | ภาพถ่ายประกอบ<br>การปฏิบัติตามมาตรการฯ |
|---|---|---|---|---|---|
| | - น้ำล้างพื้นที่ทั่วไป<br>ที่ไม่มีการปนเปื้อน | - ส่งไปยังบ่อพัก ขนาด 1.5x1.5x0.5 เมตร หรือ<br>เท่ากับ 1.125 ลูกบาศก์เมตร และระบายลงสู่<br>ลำรางสาธารณะด้านหน้าโรงงาน และระบาย<br>ลงสู่ทะเลในที่สุด | - น้ำล้างพื้นที่ทั่วไป จะถูกส่งไปยังบ่อพัก ขนาด<br>0.8x0.8x0.8 เมตร จำนวน 4 บ่อ ซึ่งมีปริมาตร<br>รวม 2.048 ลูกบาศก์เมตร ก่อนระบายลงสู่ลำราง<br>สาธารณะด้านหน้าโรงงาน และทะเลในที่สุด | - ไม่มีปัญหา<br>อุปสรรคในการ<br>ดำเนินการ | |

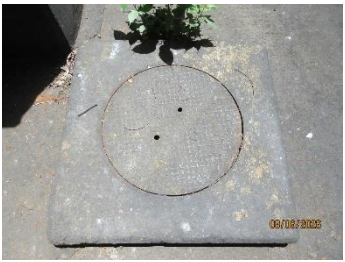
| องค์ประกอบด้าน<br>สิ่งแวดล้อม | ผลกระทบต่อ<br>สิ่งแวดล้อมที่สำคัญ | มาตรการป้องกันและแก้ไขผลกระทบ<br>สิ่งแวดล้อม | ผลการปฏิบัติตามมาตรการป้องกันและแก้ไข<br>ผลกระทบต่อสิ่งแวดล้อม | ปัญหา อุปสรรค<br>และแนวทางแก้ไข | ภาพถ่ายประกอบ<br>การปฏิบัติตามมาตรการฯ |
|---|---|---|---|---|---|
| | - น้ำโสโครก และ<br>น้ำจากห้องน้ำ<br>ห้องส้วม | - บำบัดโดยใช้ระบบบ่อกะชอนและระบบถังแฉก | - โรงงานจัดให้มีการบำบัดน้ำโสโครก และน้ำจาก<br>ห้องน้ำ ห้องส้วม โดยระบบบ่อกะชอน และ<br>ระบบถังแฉก | - ไม่มีปัญหา<br>อุปสรรคในการ<br>ดำเนินการ | |

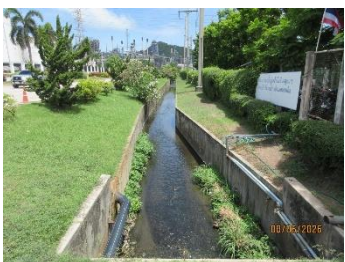
| องค์ประกอบด้าน<br>สิ่งแวดล้อม | ผลกระทบต่อ<br>สิ่งแวดล้อมที่สำคัญ | มาตรการป้องกันและแก้ไขผลกระทบ<br>สิ่งแวดล้อม | ผลการปฏิบัติตามมาตรการป้องกันและแก้ไข<br>ผลกระทบต่อสิ่งแวดล้อม | ปัญหา อุปสรรค<br>และแนวทางแก้ไข | ภาพถ่ายประกอบ<br>การปฏิบัติตามมาตรการฯ |
|---|---|---|---|---|---|
| | - น้ำหลากผิวดิน<br>บริเวณพื้นที่<br>โครงการ | - ระบายลงสู่ลำรางสาธารณะหน้าโรงงาน และ<br>ระบายลงสู่ทะเลในที่สุด | - น้ำหลากผิวดินบริเวณพื้นที่โรงงาน จะถูก<br>ระบายลงสู่ลำรางสาธารณะหน้าโรงงาน และ<br>ระบายลงสู่ทะเลในที่สุด | - ไม่มีปัญหา<br>อุปสรรคในการ<br>ดำเนินการ | |

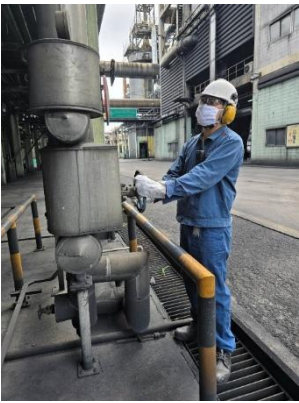
| องค์ประกอบด้าน<br>สิ่งแวดล้อม | ผลกระทบต่อ<br>สิ่งแวดล้อมที่สำคัญ | มาตรการป้องกันและแก้ไขผลกระทบ<br>สิ่งแวดล้อม | ผลการปฏิบัติตามมาตรการป้องกันและแก้ไข<br>ผลกระทบต่อสิ่งแวดล้อม | ปัญหา อุปสรรค<br>และแนวทางแก้ไข | ภาพถ่ายประกอบ<br>การปฏิบัติตามมาตรการฯ |
|---|---|---|---|---|---|
| 7. อาชีวอนามัย<br>และความ<br>ปลอดภัย | - คุณภาพอากาศ | - จัดให้มีหน้ากากป้องกันฝุ่นละออง และพนักงาน<br>ที่เข้าไปปฏิบัติงานในบริเวณที่มีโอกาสสัมผัสกับ<br>ฝุ่นละออง ต้องสวมใส่อุปกรณ์คุ้มครองความ<br>ปลอดภัยส่วนบุคคลทุกครั้ง | - โรงงานได้จัดเตรียมหน้ากากป้องกันฝุ่นละออง<br>สำหรับพนักงาน และกำหนดให้พนักงานที่เข้าไป<br>ปฏิบัติงานในบริเวณที่มีโอกาสสัมผัสกับฝุ่นละออง<br>ต้องสวมใส่อุปกรณ์คุ้มครองความปลอดภัยส่วน<br>บุคคลทุกครั้ง | - ไม่มีปัญหา<br>อุปสรรคในการ<br>ดำเนินการ | <p>พนักงานสวมใส่ PPE</p> |

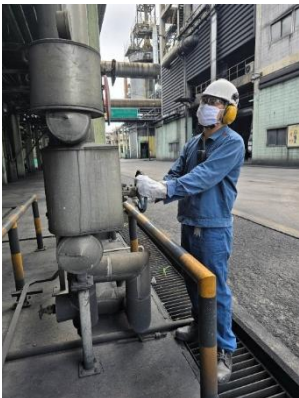
| องค์ประกอบด้าน<br>สิ่งแวดล้อม | ผลกระทบต่อ<br>สิ่งแวดล้อมที่สำคัญ | มาตรการป้องกันและแก้ไขผลกระทบ<br>สิ่งแวดล้อม | ผลการปฏิบัติตามมาตรการป้องกันและแก้ไข<br>ผลกระทบต่อสิ่งแวดล้อม | ปัญหา อุปสรรค<br>และแนวทางแก้ไข | ภาพถ่ายประกอบ<br>การปฏิบัติตามมาตรการฯ |
|---|---|---|---|---|---|
| 7. อาชีวอนามัย<br>และความ<br>ปลอดภัย (ต่อ) | | | | | <p>พนักงานสวมใส่ PPE</p> |

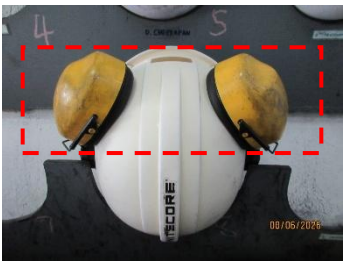
| องค์ประกอบด้าน<br>สิ่งแวดล้อม | ผลกระทบต่อ<br>สิ่งแวดล้อมที่สำคัญ | มาตรการป้องกันและแก้ไขผลกระทบ<br>สิ่งแวดล้อม | ผลการปฏิบัติตามมาตรการป้องกันและแก้ไข<br>ผลกระทบต่อสิ่งแวดล้อม | ปัญหา อุปสรรค<br>และแนวทางแก้ไข | ภาพถ่ายประกอบ<br>การปฏิบัติตามมาตรการฯ |
|---|---|---|---|---|---|
| | - ระดับเสียง | - จัดให้มีอุปกรณ์ป้องกันเสียงดัง ได้แก่ ปลั๊กอุดเสียง (Ear Plugs) หรือครอบหูลดเสียง (Ear Muffs) และจัดให้มีป้ายเตือนให้พนักงานที่เข้าไปทำงานในบริเวณดังกล่าวต้องสวมใส่อุปกรณ์คุ้มครองความปลอดภัยส่วนบุคคลก่อนเข้าไปทำงาน | - โรงงานจัดให้มีอุปกรณ์ป้องกันเสียงดัง ได้แก่ ปลั๊กอุดเสียง (Ear Plugs) และครอบหูลดเสียง (Ear Muffs) และจัดให้มีป้ายเตือนพนักงานที่เข้าไปทำงานในบริเวณดังกล่าว ต้องสวมใส่อุปกรณ์คุ้มครองความปลอดภัยส่วนบุคคลก่อนเข้าไปทำงาน นอกจากนี้ ยังจัดให้มีผนังกันเสียง (Noise Barrier) บริเวณ Air Blower House และติดตั้งอุปกรณ์ลดเสียง (Enclosure) บริเวณ Gear ของ Turbine Generator 6 MW | - ไม่มีปัญหา<br>อุปสรรคในการ<br>ดำเนินการ | <p>ครอบหูลดเสียง (Ear Muffs)</p> |
