ผลการปฏิบัติตามมาตรการป้องกัน  
และแก้ไขผลกระทบสิ่งแวดล้อม

#### 3.1 ผลการปฏิบัติตามมาตรการป้องกันและแก้ไขผลกระทบสิ่งแวดล้อม

ตารางที่ 3.1-1 ผลการปฏิบัติตามมาตรการป้องกันและแก้ไขผลกระทบสิ่งแวดล้อม ระยะดำเนินการ  
โรงงานแอลเอสดีพีอี ของบริษัท พีทีที โกลบอล เคมิคอล จำกัด (มหาชน)  
ระหว่างเดือนมกราคม ถึงมิถุนายน พ.ศ.2569

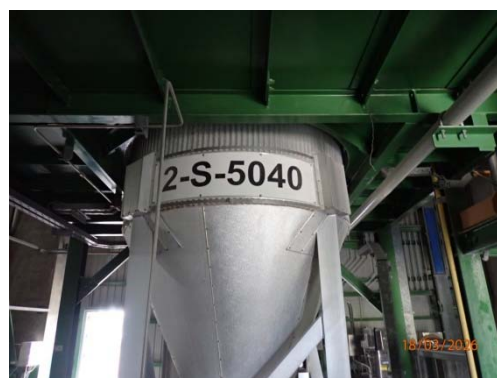
รูปที่ 5 การรวบรวมก๊าซจากการฟื้นฟูสภาพสารดูดซับ  
ในหอดูดซับออกซิเจนเนตและหอดูดซับน้ำ  
ไปเผาที่หอเผาของโรงงาน

| ผลกระทบที่สำคัญ<br>ต่อสิ่งแวดล้อม | มาตรการป้องกันและแก้ไข<br>ผลกระทบสิ่งแวดล้อม | สถานที่<br>ดำเนินการ | ผลการดำเนินการของโรงงาน | ปัญหา อุปสรรค<br>และการแก้ไข | เอกสารและภาพถ่าย |
|---|---|---|---|---|---|
| | - รวบรวมก๊าซจากการฟื้นฟูสภาพสารดูดซับในหอดูดซับออกซิเจนเนตและการฟื้นฟูสภาพสารดูดซับในหอดูดซับน้ำไปเผาที่หอเผาของโครงการ | - หอเผา | - โรงงานได้รวบรวมก๊าซจากการฟื้นฟูสภาพสารดูดซับในหอดูดซับออกซิเจนเนตและการฟื้นฟูสภาพสารดูดซับในหอดูดซับน้ำของสายการผลิตที่ 1 และ 2 ไปเผาที่หอเผาของโรงงาน | - ไม่มีปัญหาและอุปสรรคในการดำเนินการ | - รูปที่ 3.1-1 (รูปที่ 5 การรวมรวมก๊าซจากการฟื้นฟูสภาพสารดูดซับในหอดูดซับออกซิเจนเนตและหอดูดซับน้ำไปเผาที่หอเผาของโรงงาน) |

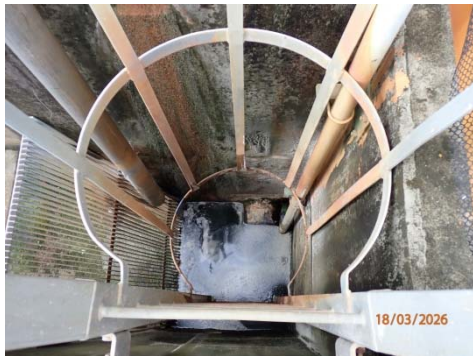
รูปที่ 6 การติดตั้งอุปกรณ์การขนส่งเม็ดพลาสติก  
โดยใช้น้ำ (Hydraulic Conveying)

| ผลกระทบที่สำคัญ<br>ต่อสิ่งแวดล้อม | มาตรการป้องกันและแก้ไข<br>ผลกระทบสิ่งแวดล้อม | สถานที่<br>ดำเนินการ | ผลการดำเนินการของโรงงาน | ปัญหา อุปสรรค<br>และการแก้ไข | เอกสารและภาพถ่าย |
|---|---|---|---|---|---|
| 2. คุณภาพอากาศ<br>(ต่อ) | ภายหลังการขยายกำลังการผลิต ระยะที่ 1 โครงการจะติดตั้งอุปกรณ์การขนส่งเม็ดพลาสติกโดยใช้น้ำ (Hydraulic Conveying) สำหรับโรงงานแอลเอสซีพีอี สายการผลิตที่ 2 และภายหลังการขยายกำลังการผลิต ระยะที่ 2 โครงการจะติดตั้งอุปกรณ์การขนส่งเม็ดพลาสติกโดยใช้น้ำ (Hydraulic Conveying) สำหรับโรงงานแอลเอสซีพีอี สายการผลิตที่ 1 ซึ่งจะทำให้โครงการไม่มีการใช้อากาศในการเป่าเม็ดพลาสติกให้แห้ง ดังนั้น จะไม่มีปล่องของ Centrifugal Dryer Stack ทั้งนี้ โรงงานแอลเอสซีพีอี สายการผลิตที่ 2 ได้ออกแบบไว้แล้ว ให้ยกเลิกการใช้อากาศในการเป่าเม็ดพลาสติกให้แห้ง ก่อนที่จะก่อสร้างโรงงานแอลเอสซีพีอี สายการผลิตที่ 2 ดังนั้นจึงไม่มีปล่องของ Centrifugal Dryer Stack 2 | - Centrifugal<br>Dryer<br>Stack 1 | - โรงงานได้ติดตั้งอุปกรณ์การขนส่งเม็ดพลาสติก โดยใช้น้ำ (Hydraulic Conveying) สำหรับ โรงงานแอลเอสซีพีอี สายการผลิตที่ 2 ทำให้ โรงงานแอลเอสซีพีอี สายการผลิตที่ 2 ไม่มีการใช้อากาศในการเป่าเม็ดพลาสติกให้แห้ง จึงไม่มีปล่องของ Centrifugal Dryer Stack ของสายการผลิตที่ 2 | - ไม่มีปัญหาและ<br>อุปสรรคในการ<br>ดำเนินการ | - รูปที่ 3.1-1 (รูปที่ 6 การติดตั้ง<br>อุปกรณ์การขนส่งเม็ดพลาสติก<br>โดยใช้น้ำ (Hydraulic Conveying)) |

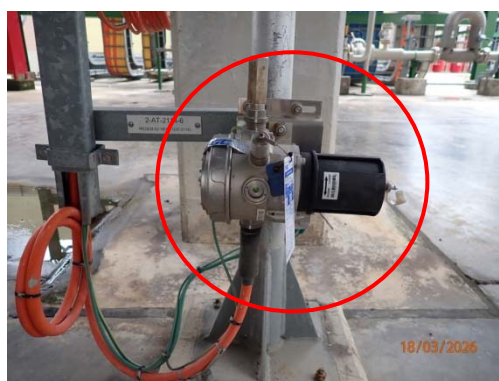
รูปที่ 42 Gas Detector บริเวณถังเก็บสารเคมี  
และสารไวไฟ

| ผลกระทบที่สำคัญ<br>ต่อสิ่งแวดล้อม | มาตรการป้องกันและแก้ไข<br>ผลกระทบสิ่งแวดล้อม | สถานที่<br>ดำเนินการ | ผลการดำเนินการของโรงงาน | ปัญหา อุปสรรค<br>และการแก้ไข | เอกสารและภาพถ่าย |
|---|---|---|---|---|---|
| <p>9. อาชีวอนามัยและ<br/>ความปลอดภัย</p> <p>9.2 ความปลอดภัยใน<br/>กระบวนการผลิต<br/>(ต่อ)</p> | <p>โดยใช้ Portable Gas Detector เพื่อ<br/>ยืนยันการรั่วไหลจริง และหาจุดที่เกิด<br/>การรั่วไหล (Leak)</p> <p>1) หากพบการรั่วไหลจริง พนักงาน<br/>ปฏิบัติ การ ผลิต (Operator)<br/>จะประสานงานกับพนักงานควบคุม<br/>ห้องปฏิบัติการผลิตเพื่อทำการตัดแยก<br/>ระบบ (Isolate) และดำเนินการแก้ไข</p> <p>2) หากพบว่าเป็นการส่งสัญญาณผิดพลาด<br/>ของ Gas Detector จะแจ้งให้ส่วน<br/>ซ่อมบำรุงมาทำการแก้ไข</p> <p>(2) กรณี High Alarm เป็นการแจ้งเตือนว่า<br/>อาจมีการรั่วไหลของก๊าซหรือสารไวไฟที่มี<br/>ความเข้มข้นสูง พนักงานปฏิบัติการผลิต<br/>(Operation) และเจ้าหน้าที่จากอาคาร<br/>ดับเพลิงส่วนกลาง (Central Fire Fighting<br/>Station) สวมใส่อุปกรณ์ป้องกันอันตราย<br/>ส่วนบุคคลเข้าทำการตรวจสอบ</p> | | | | |
