## ระหว่างเดือนมกราคม-มิถุนายน 2569

หนังสือรับรองการจัดทำรายงานผลการปฏิบัติตามมาตรการป้องกันและแก้ไขผลกระทบสิ่งแวดล้อม  
และมาตรการติดตามตรวจสอบผลกระทบสิ่งแวดล้อม  
โครงการผลิตไฟฟ้าและไอน้ำเพื่ออุตสาหกรรม (ระยะดำเนินการ)

หนังสือรับรองฉบับนี้ ขอรับรองว่า บริษัท อีสเทิร์น ไทย คอนซัลติ้ง 1992 จำกัด เป็นผู้จัดทำรายงานผลการปฏิบัติตาม มาตรการป้องกันและแก้ไขผลกระทบสิ่งแวดล้อม และมาตรการติดตามตรวจสอบผลกระทบสิ่งแวดล้อม โครงการผลิตไฟฟ้าและไอน้ำเพื่ออุตสาหกรรม (ระยะดำเนินการ) ของบริษัท อมตะ บี.กริม เพาเวอร์ 3 จำกัด ที่ตั้งเลขที่ 700/631 หมู่ 5 ตำบลบ้านเก่า อำเภอพานทอง จังหวัดชลบุรี นิคมอุตสาหกรรมอมตะซิตี้ ชลบุรี ฉบับประจำเดือน

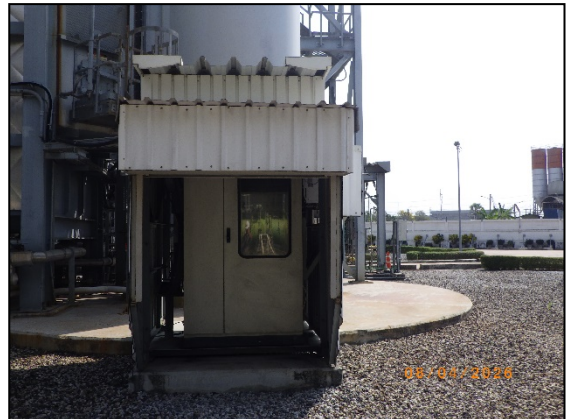
HRSG#31

HRSG#32

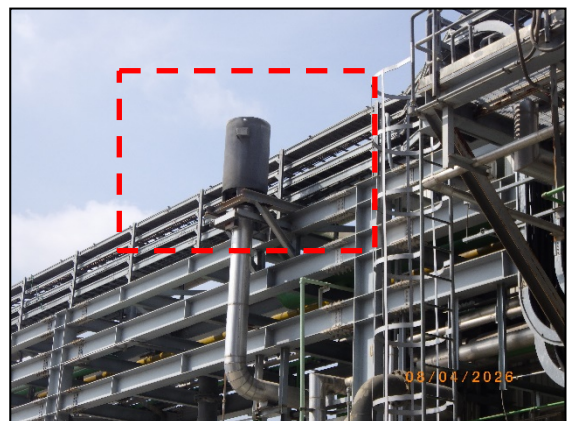
รูปที่ 2.14 อาคารครอบเสียง และ Silencer

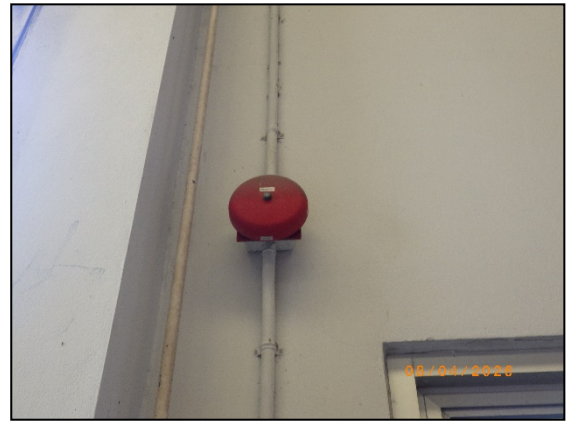
รูปที่ 2.22 ระบบตรวจจับ และสัญญาณเตือนภัย

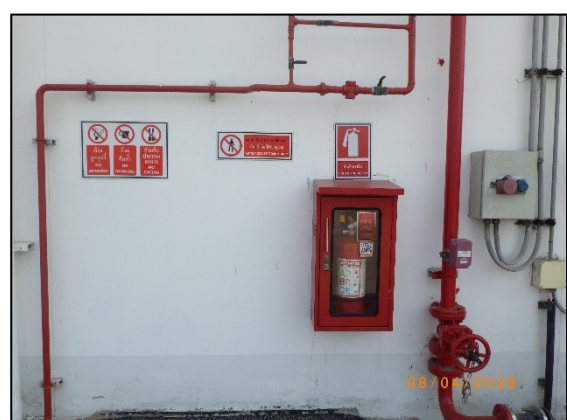
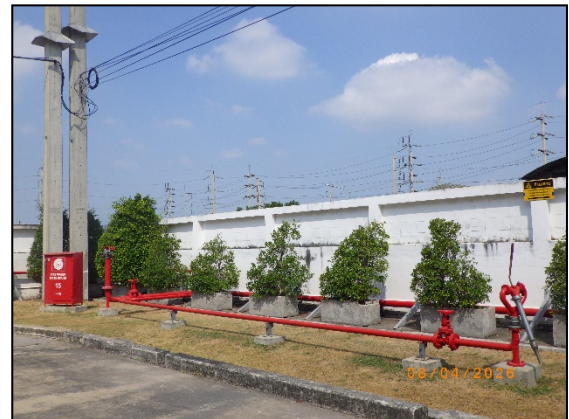
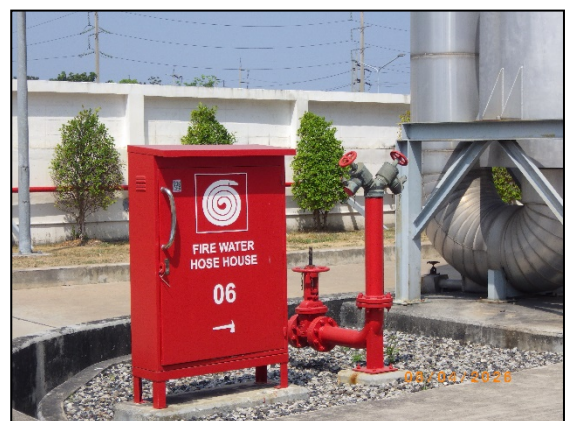
รูปที่ 2.23 อุปกรณ์ดับเพลิง
