รายงานผลการปฏิบัติตามมาตรการป้องกันและแก้ไขผลกระทบสิ่งแวดล้อม  
และมาตรการติดตามตรวจสอบผลกระทบสิ่งแวดล้อม  
โครงการระบบโครงข่ายไฟฟ้า 500 กิโลโวลต์ บางสะพาน2-สุราษฎร์ธานี2  
(ส่วนที่พาดผ่านพื้นที่ป่าอนุรักษ์เพิ่มเติม)

ฉบับที่ 13 (มกราคม-มิถุนายน 2569)

กรกฎาคม 2569

ฝ่ายสิ่งแวดล้อมโครงการ  
การไฟฟ้าฝ่ายผลิตแห่งประเทศไทย  
53 หมู่ 2 ถ.เจริญสุขนิทวงศ์ ต.บางกรวย  
อ.บางกรวย จ.นนทบุรี 11130  
โทร. 0 2436 0820

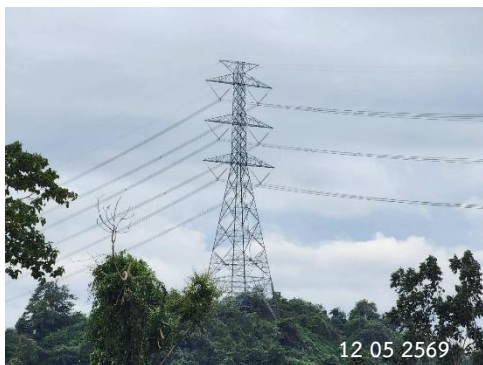
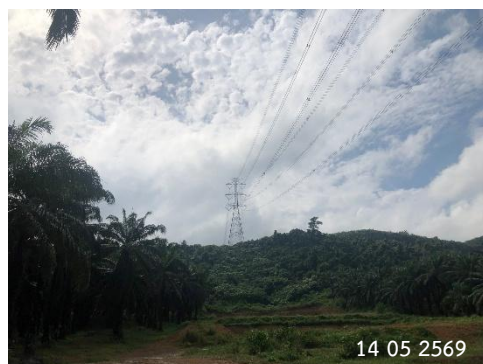
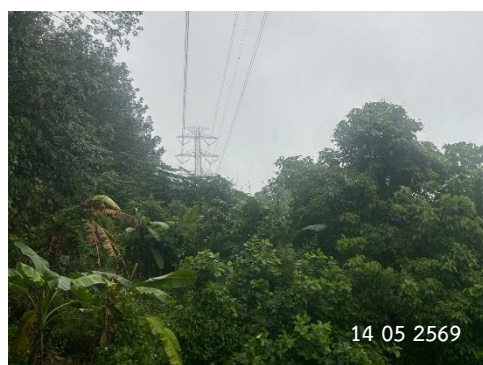
รูปที่ 1.16 สถานภาพการดำเนินงานปัจจุบัน ของโครงการระบบโครงข่ายไฟฟ้า 500 กิโลโวลต์ บางสะพาน2-สุราษฎร์ธานี2 (ส่วนที่พาดผ่านพื้นที่ป่าอนุรักษ์เพิ่มเติม)

การดำเนินงานในช่วงเดือนมกราคม-มิถุนายน 2569 อยู่ในระยะดำเนินการ จะมีเฉพาะกิจกรรมของ  
เจ้าหน้าที่ที่ปฏิบัติงาน ดูแล และบำรุงรักษาแนวระบบโครงข่ายไฟฟ้า โดยจะดำเนินการลิดกิ่งยอดไม้เพื่อให้มี  
ระยะห่างระหว่างยอดไม้กับสายไฟฟ้า ไม่น้อยกว่า 4 เมตร และเจ้าหน้าที่จะเข้าตรวจสอบสภาพพื้นที่ดังกล่าว  
เป็นประจำทุกเดือน และใช้เส้นทางลาลองเดิม (รูปที่ 1.16)
