รายงานผลการดำเนินงานตามมาตรการลดผลกระทบสิ่งแวดล้อม  
และผลการติดตามตรวจสอบคุณภาพสิ่งแวดล้อม  
โครงการโรงพยาบาลกรุงเทพสมุย  
บริษัท โรงพยาบาลกรุงเทพสมุย จำกัด  
57 ถนนทวิราษฎร์ภาคี หมู่ 3 ตำบลบ่อผุด อำเภอเกาะสมุย จังหวัดสุราษฎร์ธานี 84320  
ในช่วงระหว่างเดือนมกราคม - มิถุนายน ประจำปี 2569

หนังสือรับรองการจัดทำรายงานผลการปฏิบัติตามมาตรการป้องกันและแก้ไขผลกระทบสิ่งแวดล้อม  
และมาตรการติดตามตรวจสอบคุณภาพสิ่งแวดล้อม  
โครงการ โรงพยาบาลกรุงเทพสมุย

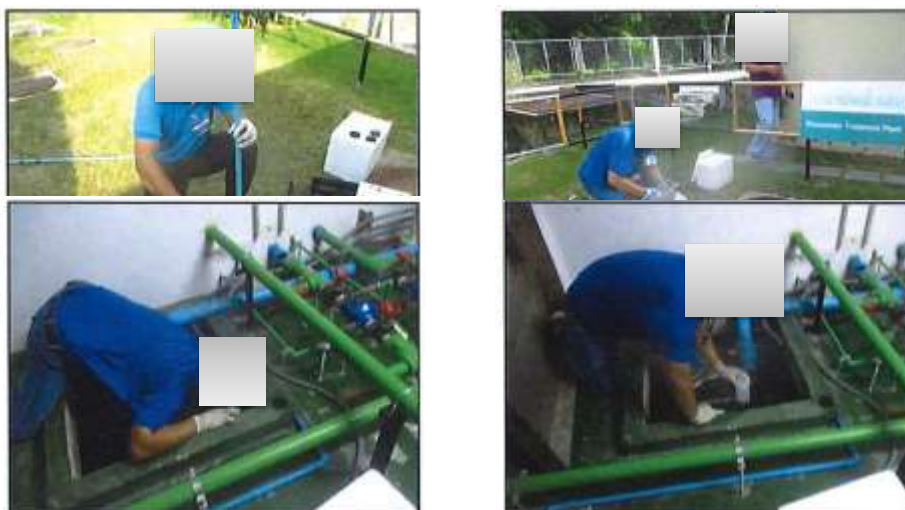
ภาพที่ 2 วิธีการเก็บตัวอย่างคุณภาพน้ำทิ้งประจำวัน

วิธีการเก็บตัวอย่างคุณภาพน้ำเสีย วิธีการเก็บและวิเคราะห์ตัวอย่างคุณภาพน้ำก่อนปล่อยลงสู่แหล่งรองรับน้ำตามธรรมชาติ โดยเก็บตัวอย่างน้ำ แบบจ้วงตัก (Grab Sampling) โดยทำการเก็บตัวอย่างใส่ภาชนะที่ผ่านการทำความสะอาดตามมาตรฐานของระบบ ห้องปฏิบัติการมาตรฐาน ซึ่งทางบริษัทมีการนำเอาระบบ Quality Assurance and Quality Control (QA/QC) เพื่อให้ผลการตรวจวิเคราะห์มีความถูกต้อง น่าเชื่อถือ

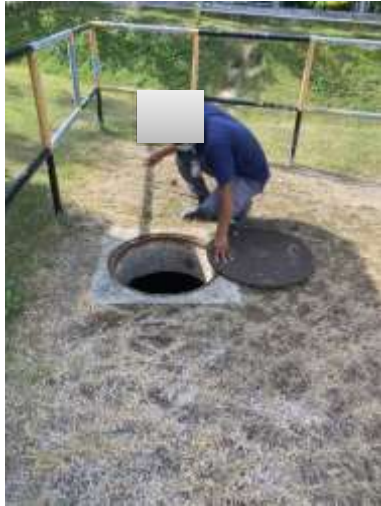
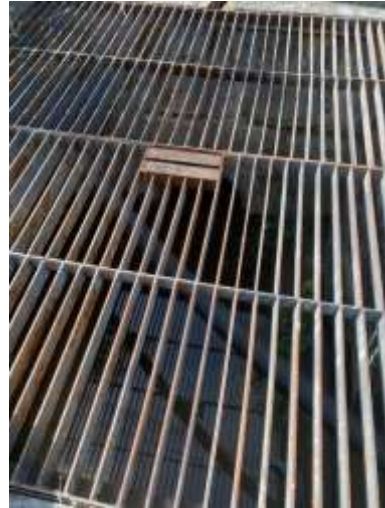
ภาพที่ 3 ตะแกรงดักขยะ

โรงพยาบาลมีการจัดทำบ่อพักน้ำหลังการบำบัด ฆ่าเชื้อโรคโดยการเติมคลอรีน และปล่อยผ่านท่อระบายน้ำของโครงการซึ่งก่อสร้างเป็นแนวที่รอบโรงพยาบาล มีตะแกรง (ภาพที่ 3 ตะแกรงดักขยะ) ดักตะกอนดินทรายจากถนนที่อาจมาพร้อมกับน้ำฝนที่เกิดขึ้นในพื้นที่โครงการ ก่อนระบายน้ำทิ้งสู่ลำรางสาธารณะหลังโรงพยาบาล

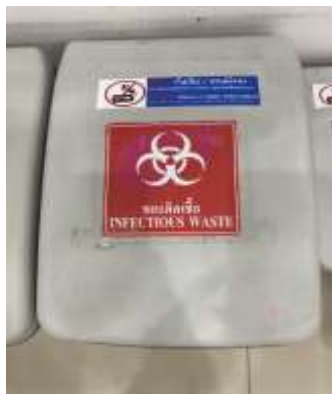
ภาพที่ 4 ภาชนะบรรจุขยะติดเชื้อ

มูลฝอยติดเชื้อ ทั้งจากห้องผู้ป่วย ห้องผ่าตัด ห้องคลอด วัคซีนที่ทำจากเชื้อโรค กำหนดให้มีการทิ้งในถัง พลาสติกแข็งมีฝาปิดมิดชิดติดป้าย “สีแดง” มีข้อความ “ขยะติดเชื้อ” และมีถุงสีแดงซึ่งติดป้าย “ขยะติดเชื้อ” รองรับ (ภาพที่ 4 ภาชนะบรรจุขยะติดเชื้อ) เมื่อมีปริมาณขยะเท่ากับ 2/3 ของถัง จะมีเจ้าหน้าที่แม่บ้านทำการ จัดเก็บรวบรวมถุงสีแดง ผูกปากถุงให้แน่นด้วยเชือกฟาง และรวบรวมทิ้งในถังมูลฝอยติดเชื้อ (สีแดง) ของแผนก ก่อนนำมารวมที่อาคารพักขยะของโรงพยาบาล จากนั้นทางบริษัท ไฟสอล อีเนอร์จี จำกัด จะทำหน้าที่รับขนส่งเพื่อไป กำจัดที่เตาเผาบริษัท ไชยธรรม์พิบูลย์ จำกัด โดยการเผาทำลายด้วยเตาเผาขยะติดเชื้อที่อุณหภูมิ 750 - 1,000 องศาเซลเซียส

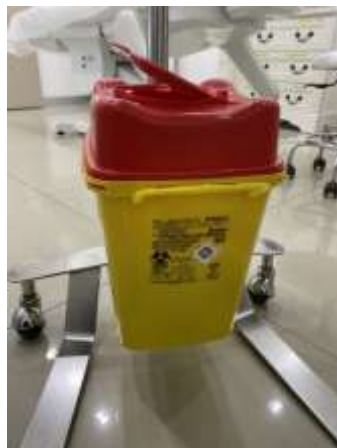
ภาพที่ 5 ภาชนะบรรจุของมีคมติดเชื้อ

ของมีคมติดเชื้อ เช่น เข็มฉีดยา ใบมีด กำหนดให้มีการทิ้งลงในถังทิ้งเข็ม ซึ่งเป็นถังพลาสติกแข็งแรงมีป้าย “ของมีคมติดเชื้อ” (ภาพที่ 5 ภาชนะบรรจุของมีคมติดเชื้อ) และจะทำการจัดเก็บเมื่อปริมาณของมีคมเต็ม 2/3 ของถัง โดยจะทำการปิดฝาให้แน่นนำใส่ถุงขยะติดเชื้อสีแดง ผูกปากถุงให้แน่นด้วยเชือกฟาง และรวบรวมทิ้งในถังมูลฝอยติดเชื้อสีแดงของแผนก ก่อนเคลื่อนย้ายมารวบรวมที่อาคารพักขยะของโรงพยาบาลเพื่อรอการจัดตามกระบวนการกำจัดมูลฝอยติดเชื้อต่อไป

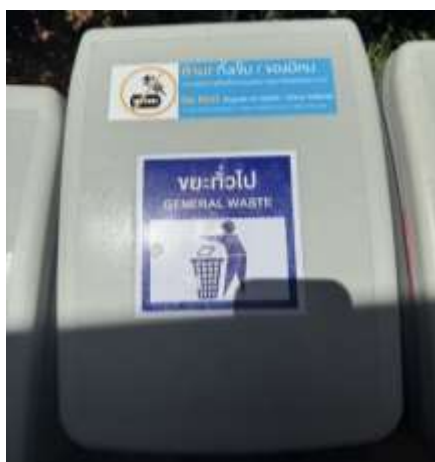
ภาพที่ 6 ภาชนะบรรจุมูลฝอยทั่วไป

มูลฝอยทั่วไป กำหนดให้มีการทิ้งในถังพลาสติกแข็งแรงมีฝาปิดมิดชิดติดป้าย “สีน้ำเงิน” มีข้อความ “มูลฝอยทั่วไป” (ภาพที่ 6 ภาชนะบรรจุมูลฝอยทั่วไป) และมีถุงสีขาวรองรับ เมื่อมีปริมาณขยะเท่ากับ  $\frac{3}{4}$  ของถัง จะมีเจ้าหน้าที่แม่บ้านทำการจัดเก็บรวบรวมถุงสีขาวจากพื้นที่ต่างๆ ผูกปากถุงให้แน่นด้วยเชือกฟาง และรวบรวมทิ้งในถังขยะมูลฝอยทั่วไป ซึ่งมีถุงสีดำรองรับ จากนั้นผูกปากถุงให้แน่น ก่อนเคลื่อนย้ายมารวบรวมที่อาคารพักขยะของโรงพยาบาลเพื่อรอการจัดต่อไป โดยทางเทศบาลเกาะสมุย จะเข้ามารับในช่วง 21.00 น. ของทุกวัน

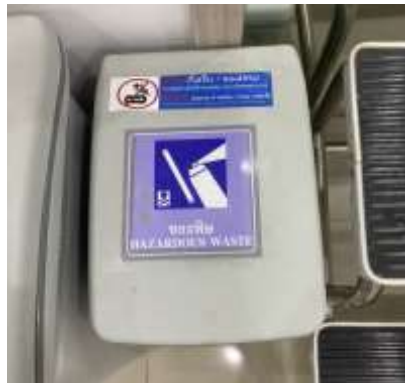
ภาพที่ 7 ภาชนะบรรจุขยะอันตราย

มูลฝอยอันตราย เช่น ถ่านไฟฉาย แบตเตอรี่ หลอดไฟ แม่บ้านประจำอาคารจะเก็บรวบรวม โดยมีถังพลาสติกแข็ง รองกันด้วยถุงซีเทค ติดป้าย “สีส้ม” มีข้อความ “มูลฝอยอันตราย” รองรับอยู่ (ภาพที่ 7 ภาชนะบรรจุขยะอันตราย) และจะนำไปเก็บไว้ที่โรงพักขยะ แล้วนำส่ง บริษัท ไฟคอล อีเนอร์จี จำกัด กำจัดสัปดาห์ละ 2 ครั้ง ส่วนปรอทที่แตกเก็บรวบรวมตามกระบวนการเก็บกู้สารเคมีอันตรายของโรงพยาบาล โดยเศษปรอทจะถูกรวบรวมใส่กระป๋องพลาสติกเพื่อป้องกันการรั่วไหล ก่อนนำใส่ถุงมูลฝอยซีเทคซึ่งติดป้าย “ขยะอันตราย” และนำไปรวบรวมในถังขยะพลาสติกแข็งมีฝาปิดมิดชิด มีข้อความ “ขยะอันตราย” ที่อาคารพักขยะ เพื่อให้ บริษัท ไฟคอล อีเนอร์จี จำกัด นำไปกำจัดด้วยวิธีการที่ถูกต้องต่อไป

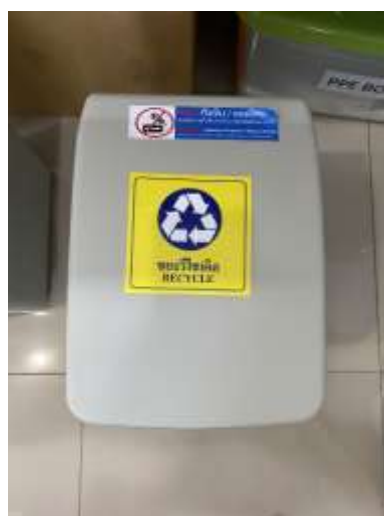
ภาพที่ 8 ภาชนะบรรจุขยะรีไซเคิล

มูลฝอยรีไซเคิล เช่น กระดาษ ขวดน้ำพลาสติก ขวดน้ำเกลือ และขยะอื่นๆ ที่สามารถนำกลับมาใช้ใหม่ได้ โรงพยาบาลกำหนดให้มีการทิ้งในถังพลาสติกแข็งมีฝาปิดมิดชิดติดป้าย “สีเหลือง” มีข้อความ “ขยะรีไซเคิล” มีถุงสีขาวรองรับ (ภาพที่ 8 ภาชนะบรรจุขยะรีไซเคิล) เมื่อมีปริมาณขยะเท่ากับ  $\frac{3}{4}$  ของถัง จะมีเจ้าหน้าที่แม่บ้านทำการจัดเก็บรวบรวม ถุงสีขาวจากพื้นที่ต่างๆ ผูกปากถุงให้แน่นด้วยเชือกฟาง และรวบรวมทิ้งในถังขยะรีไซเคิล ก่อนเคลื่อนย้ายมารวบรวมที่ห้องพักขยะรีไซเคิลของอาคารพักขยะ โดยขยะประเภทนี้โรงพยาบาลได้ดำเนินการประสานงานกับ คุณภักจิตา ประยูรชาญ ในการทำหน้าที่รับซื้อ และนำไปเข้าสู่กระบวนการรีไซเคิลต่อไป

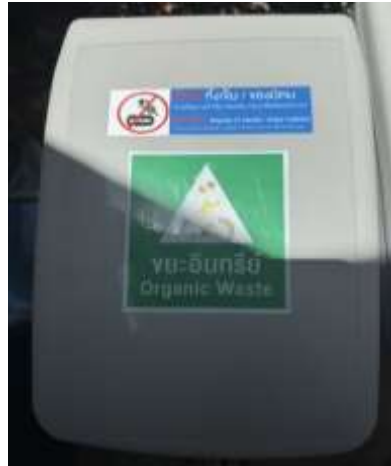
ภาพที่ 9 ภาชนะบรรจุขยะอินทรีย์

มูลฝอยอินทรีย์ เช่น เศษอาหาร เศษผัก เปลือผลไม้ ที่สามารถนำกลับมาเป็นปุ๋ยได้โรงพยาบาลกำหนดให้มีการทิ้งในถังพลาสติกแข็งมีฝาปิดมิดชิดติดป้าย “สีเขียว” มีข้อความ “ขยะอินทรีย์” มีถุงสีด้ารองรับ (ภาพที่ 8 ภาชนะบรรจุขยะอินทรีย์) เมื่อมีปริมาณขยะเท่ากับ ¾ ของถัง จะมีเจ้าหน้าที่แม่บ้านทำการจัดเก็บรวบรวมถุงสีดำจากพื้นที่ต่างๆ ผูกปากถุงให้แน่นด้วยเชือกฟาง และรวบรวมทิ้งในถังขยะอินทรีย์ ก่อนเคลื่อนย้ายมารวบรวมที่ห้องพักขยะอินทรีย์ของอาคารพักขยะ โดยขยะประเภทนี้โรงพยาบาลได้ดำเนินการเข้าสู่กระบวนการปุ๋ยหมักต่อไป

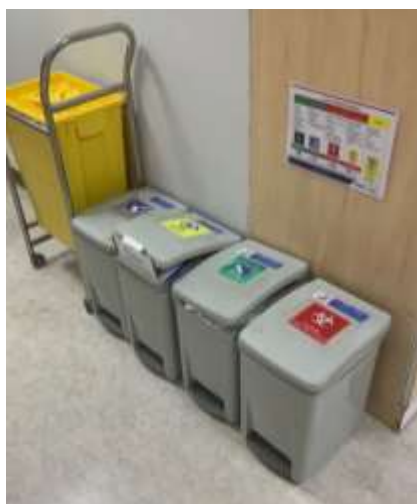
โรงพยาบาลกรุงเทพสมุย มีการอบรมให้ความรู้เกี่ยวกับการคัดแยกขยะที่ถูกต้อง รวมทั้งมีการสุ่มตรวจสอบว่าเจ้าหน้าที่มีการทิ้งถูกประเภทหรือไม่ ทั้งนี้โรงพยาบาลยังมีแนวทางปฏิบัติในการคัดแยกขยะ และภาชนะรองรับที่แยกประเภทและเพียงพอต่อการใช้งาน เพื่อผู้มารับบริการและเจ้าหน้าที่ของโรงพยาบาล (ภาพที่ 9 แนวทางการคัดแยกขยะ)

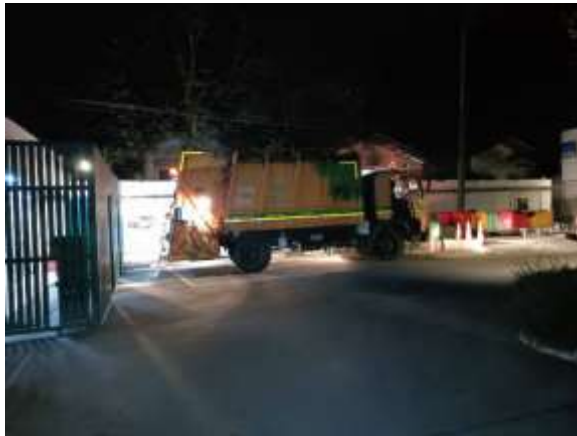
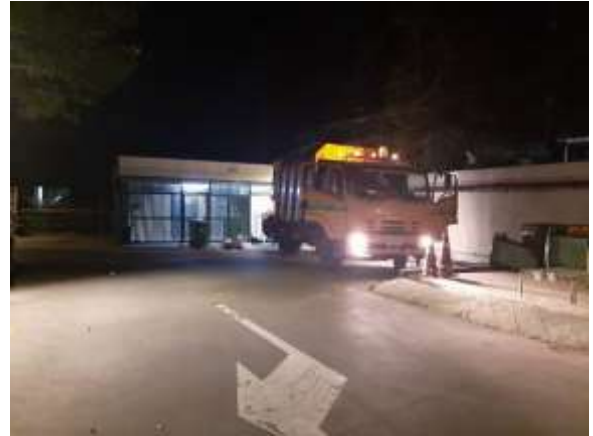
ภาพที่ 11 การขนส่งขยะทั่วไป เพื่อนำไปกำจัด

- ขยะทั่วไป จะประสานงานให้เทศบาลนครเกาะสมุย เป็นผู้เก็บและนำไปกำจัด

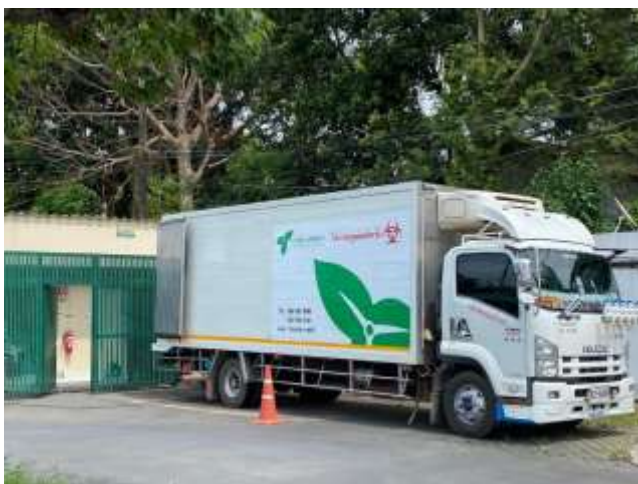
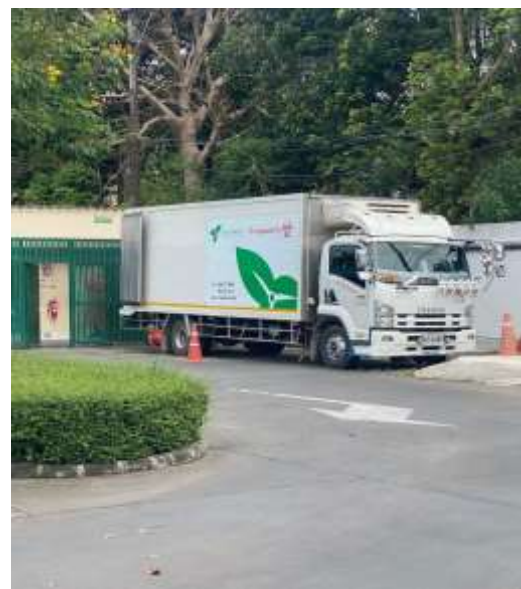
ภาพที่ 12 การขนส่งขยะติดเชื้อ เพื่อนำไปกำจัด

- ขยะติดเชื้อบริษัท ไฟคอล อีเนอร์จี จำกัด จะทำหน้าที่รับขนส่งเพื่อไปกำจัด ที่เตาเผาบริษัท ไชติฐกรณ์ พินุลย์ จำกัด โดยการเผาทำลายด้วยเตาเผาขยะติดเชื้อ ที่อุณหภูมิ 750-1,000 องศาเซลเซียส

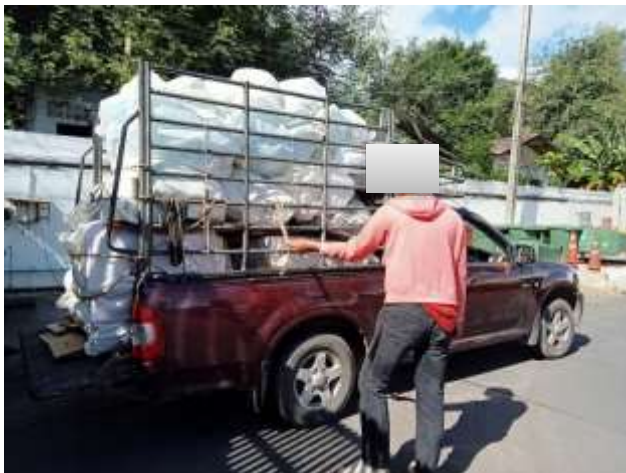
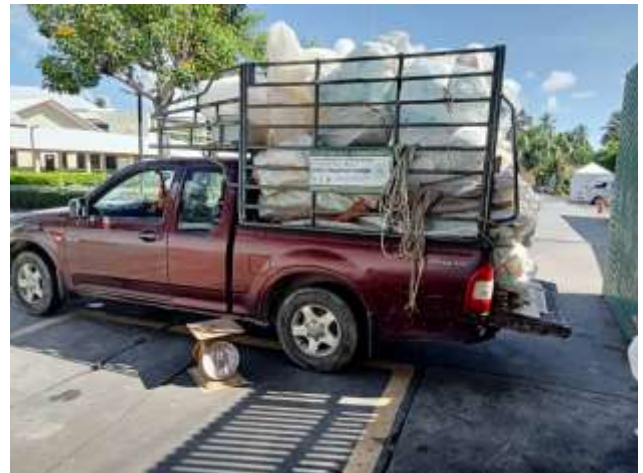
ภาพที่ 14 การขนส่งขยะรีไซเคิล เพื่อนำไปเข้าสู่ กระบวนการรีไซเคิลต่อไป

- ขยะรีไซเคิล ประสานงานกับ คุณภักดีจา ประยูรชาญ ในการทำหน้าที่รับซื้อสัปดาห์ละ 1 ครั้งและ นำไปเข้าสู่ กระบวนการรีไซเคิลต่อไป

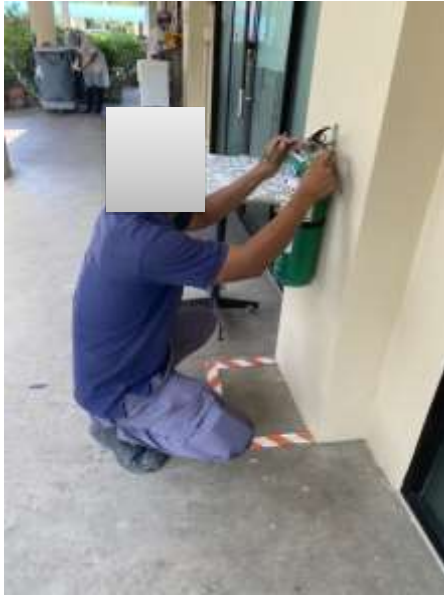
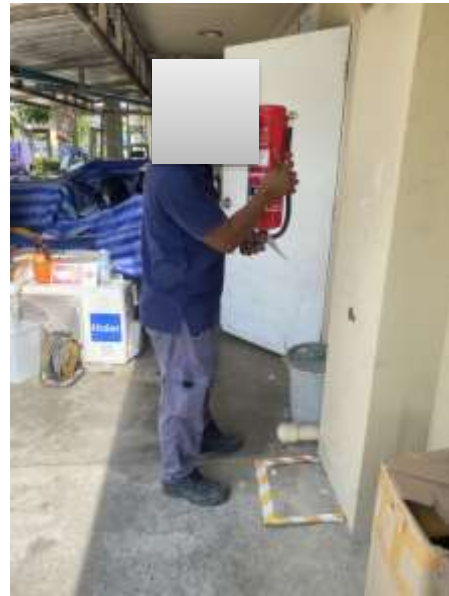
ภาพที่ 25 การตรวจสอบสภาพความพร้อมใช้ของถังดับเพลิง

ในปัจจุบันโรงพยาบาลกรุงเทพมหานคร มีจำนวนถังดับเพลิงที่ติดตั้งในพื้นที่ต่างๆ ของโรงพยาบาลรวมทั้งสิ้น 118 ถัง แบ่งเป็นถังชนิด CO2 จำนวน 1 ถัง, ผงเคมีแห้ง จำนวน 23 ถัง, โฟม จำนวน 2 ถัง และเคมีเหลวระเหย จำนวน 92 ถัง สำหรับสภาพความพร้อมใช้ของถังดับเพลิงที่ติดตั้งในพื้นที่โรงพยาบาลจะตรวจสอบทุก 3 เดือน พบว่าถังอยู่ในสภาพพร้อมใช้ งานคิดเป็น 100% ของจำนวนที่ติดตั้งทั้งหมด

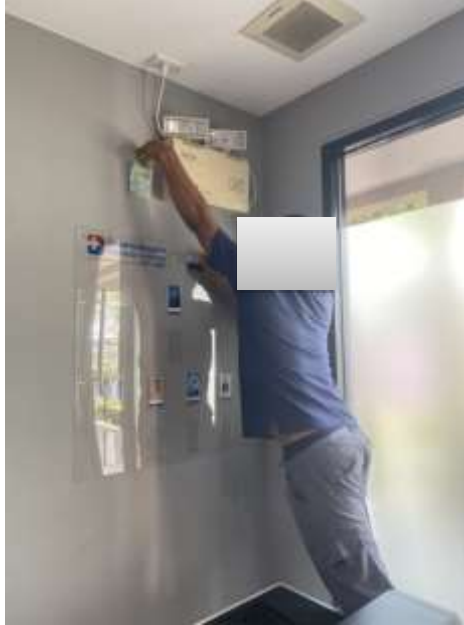
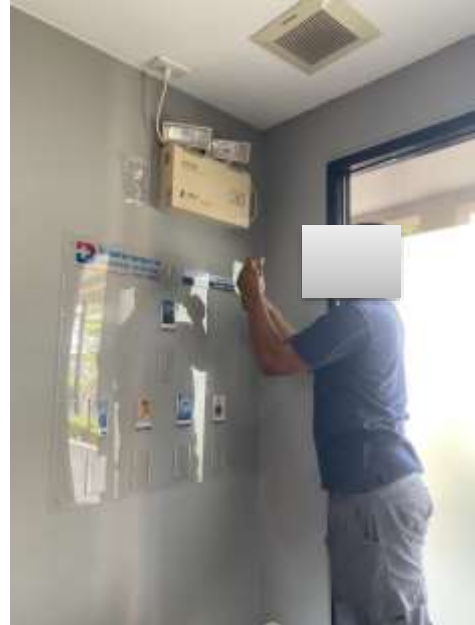
ภาพที่ 26 การตรวจสอบสภาพพร้อมใช้ของไฟฉุกเฉินในโรงพยาบาลสัณญาณแจ้งเหตุเพลิงไหม้

โรงพยาบาลดำเนินการติดตั้งไฟฉุกเฉิน สำหรับใช้งานในกรณีเกิดเหตุเพลิงไหม้ หรือไฟฟ้าดับ ในพื้นที่ต่างๆ ครอบคลุมทุกอาคารของโรงพยาบาล ในปัจจุบันโรงพยาบาลมีไฟฉุกเฉินรวมกันทั้งสิ้น 60 เครื่องจากการตรวจสอบความพร้อมใช้ของไฟฉุกเฉินประจำทุก 3 เดือน พบว่าไฟฉุกเฉินมีความพร้อมใช้คิดเป็น 100%

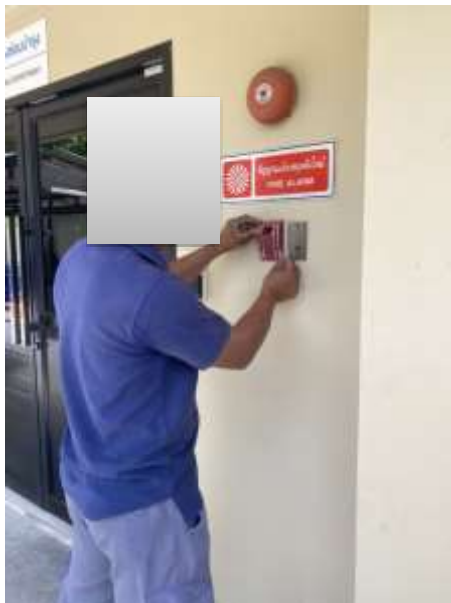
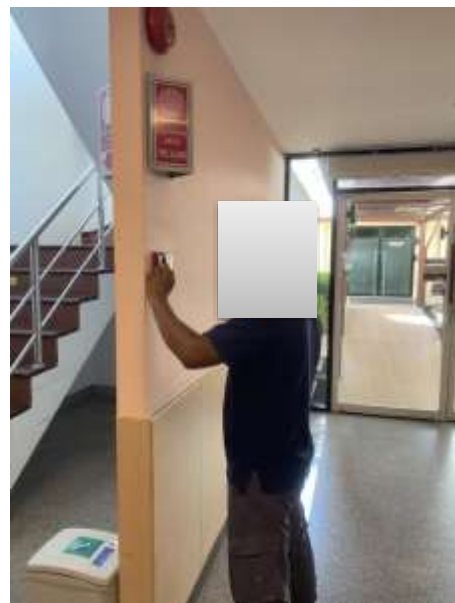
ภาพที่ 27 การตรวจสอบสภาพพร้อมใช้ของสัญญาณแจ้งเหตุเพลิงไหม้ในโรงพยาบาล

โรงพยาบาลดำเนินการติดตั้งสัญญาณแจ้งเหตุเพลิงไหม้และอุปกรณ์ในพื้นที่โรงพยาบาลรวม จำนวน 409 ตัว ซึ่งผลการตรวจสอบสภาพความพร้อมใช้งานของอุปกรณ์ดังกล่าว โรงพยาบาลกำหนดให้มีการตรวจสอบทุกๆ 3 เดือน พบว่าสามารถใช้งานได้คิดเป็น 100% ของอุปกรณ์ทั้งหมด

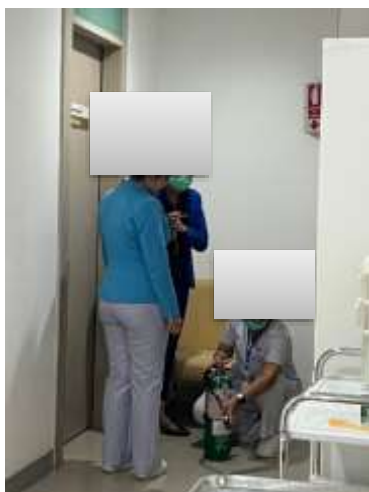
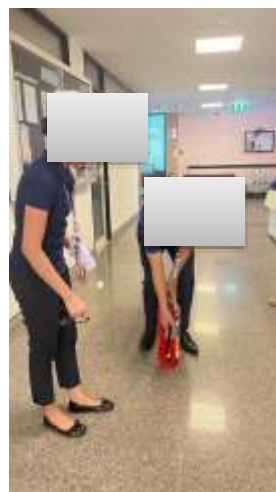
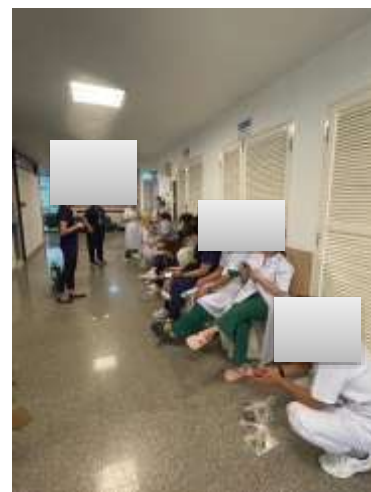
ภาพที่ 28 การฝึกซ้อมดับเพลิงและอพยพหนีไฟ

- การดับเพลิงด้วยเครื่องดับเพลิงแบบมือถือ
- การดับเพลิงจากเพลิงประเภทต่างๆ ที่อาจเกิดขึ้นกับสถานประกอบการ
- การอพยพหนีไฟ
- การค้นหา ช่วยเหลือและเคลื่อนย้ายผู้ประสบภัย

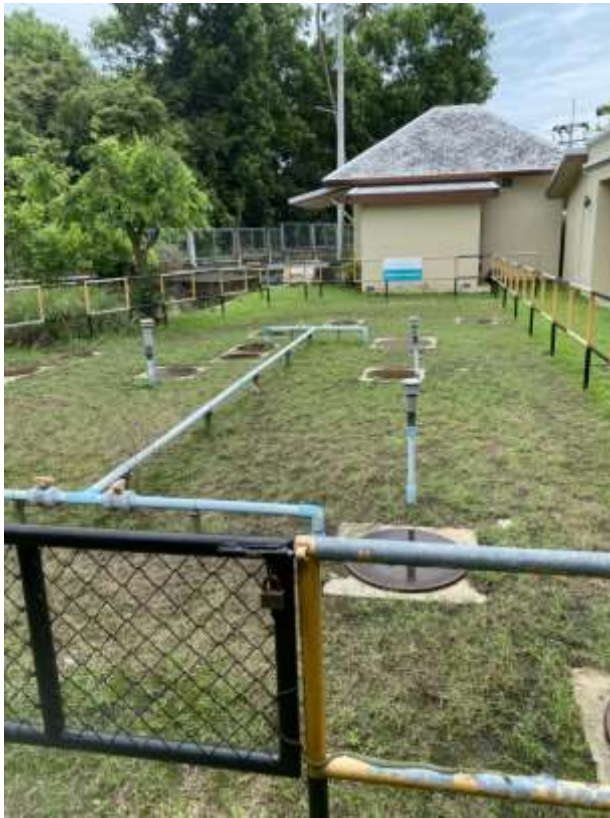
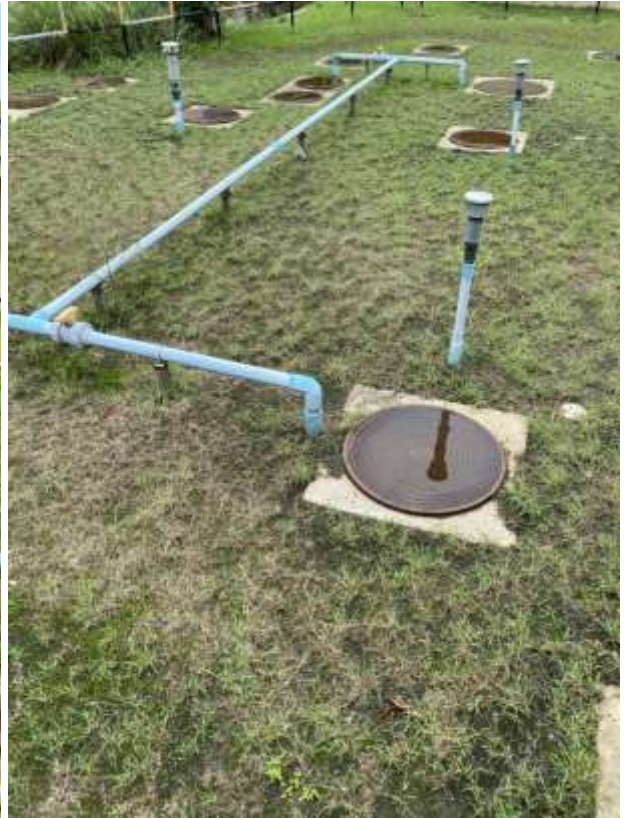
ภาพที่ 2-1 บ่อบำบัดน้ำเสียของโรงพยาบาล

| เงื่อนไขของมาตรการป้องกันและแก้ไขผลกระทบสิ่งแวดล้อม | รายละเอียดการปฏิบัติตามเงื่อนไข | ปัญหา อุปสรรค และการแก้ไข |
|---|---|---|
| 2. การบำบัดน้ำเสีย<br>- ให้ปฏิบัติตามคู่มือของผู้ผลิต | - ระบบบำบัดน้ำเสียของโรงพยาบาลใช้ ระบบบำบัดน้ำเสียแบบตะกอนเร่ง (Activated Sludge Process) คือ เป็นกระบวนการบำบัดน้ำเสียทางชีววิทยาอาศัยสิ่งมีชีวิต ได้แก่ พบกจุลินทรีย์ทั้งหลายการกิน ทำลาย ย่อยสลาย ดูดซับหรือเปลี่ยนรูปของมลสารต่างๆ ที่มีอยู่ในน้ำเสียให้มีค่าความปรกน้อยลง ขนาดและความสามารถในการรองรับ ปริมาณน้ำเสีย สูงสุดในแต่ละวันสามารถรองรับน้ำเสียได้มากที่สุด 80 ลบ.ม./วัน (ภาพที่ 2-1)<br>- โรงพยาบาลได้จ้าง บริษัท สยาม เอ็นไวรอนเม้นทอล เซอร์วิส จำกัด ตรวจสอบคุณภาพน้ำ ทุกเดือน และช่างในโรงพยาบาล ดูแลระบบบำบัดน้ำเสีย เป็นประจำทุกวัน ดำเนินการตรวจสอบการทำงานของระบบ | - ไม่มี |

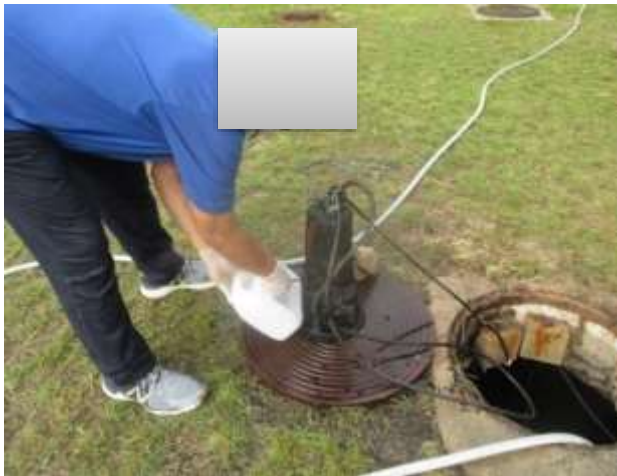
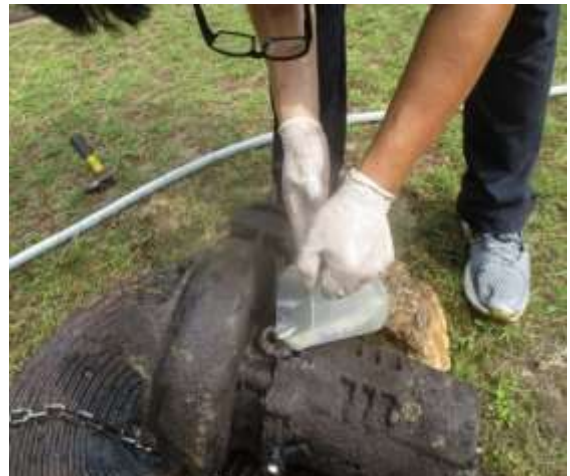
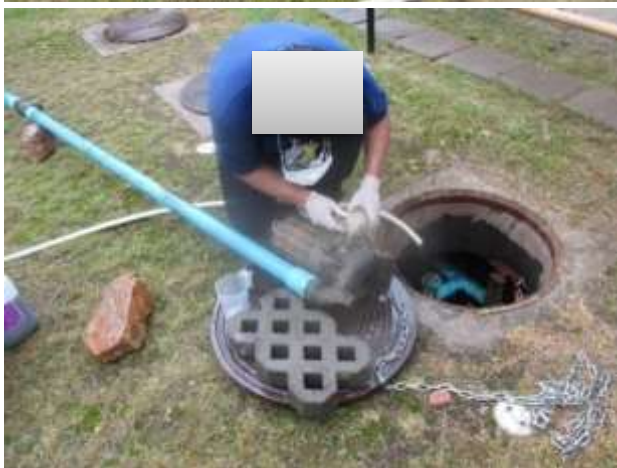
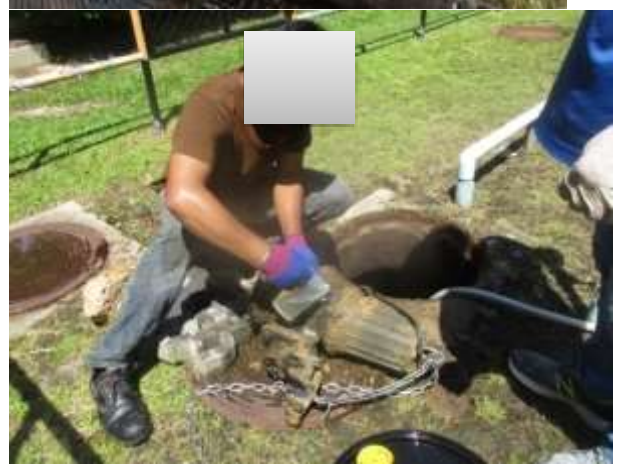
ภาพที่ 2-2 การบำรุงรักษาเครื่องจักร

| เงื่อนไขของมาตรการป้องกันและ<br>แก้ไขผลกระทบสิ่งแวดล้อม | รายละเอียดการปฏิบัติตามเงื่อนไข | ปัญหา อุปสรรค และการแก้ไข |
|---|---|---|
| 2.การบำบัดน้ำเสีย (ต่อ)<br>- ทำการตรวจวัดปริมาณออกซิเจน<br><br>- และตรวจสอบเครื่องจ่ายอากาศ | - ตรวจวัดค่าพารามิเตอร์ของระบบบำบัดน้ำเสียเบื้องต้น เช่น ค่าปริมาณออกซิเจนละลาย (DO) ค่าความเป็นกรด-ด่าง (pH) ค่า SV30 และค่า TDS โดยช่างภายในโรงพยาบาลเป็นประจำทุกวัน เพื่อตรวจสอบการทำงานของระบบ และสามารถดำเนินการแก้ไขได้ทันที ในกรณีที่พบว่ามีความผิดปกติ และส่งตรวจโดยบริษัท สยาม เอ็นไวรอนเมนทอล เซอร์วิส จำกัด เป็นประจำทุกเดือน โดยตรวจสอบ พารามิเตอร์ตามที่กฎหมายกำหนด<br>- ใช้ปั๊มเติมอากาศจำนวน 4 เครื่อง จัดให้มีการตรวจสอบการใช้กระแสไฟฟ้าเป็นประจำทุกวัน เพื่อหาความผิดปกติเป็นประจำทุกวันและมีการบำรุงรักษาปั๊มเป็นประจำทุก 3 เดือน (ภาพที่ 2-2) | - ไม่มี<br><br>- ไม่มี |

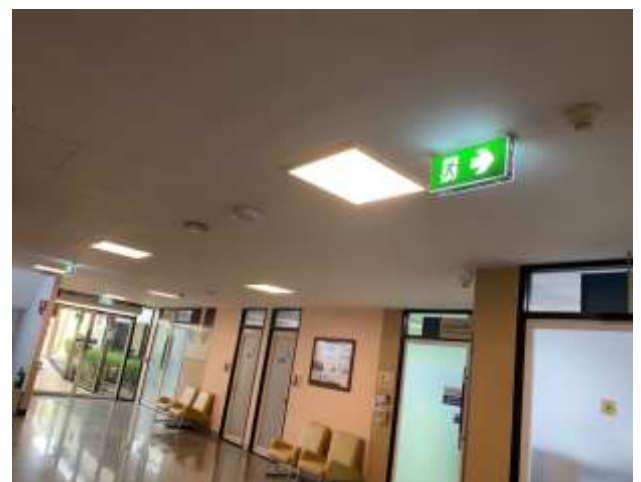
ภาพที่ 5-1 การติดตั้งป้ายหนีไฟและป้ายทางออกฉุกเฉิน

ผลจากการติดตามตรวจสอบ พบว่า โรงพยาบาลมีระบบการป้องกันการเกิดอัคคีภัยทั้งในและนอกตัวอาคารอย่างเพียงพอ โดยมีการติดตั้งอุปกรณ์ตรวจจับควัน (Smoke Detector) รวมถึงโถงทางเดินต่างๆ และพื้นที่สำนักงานของเจ้าหน้าที่โรงพยาบาล มีป้ายบอกทางหนีไฟเป็นลักษณะลูกศรสีขาวบนพื้นสีเขียว และ Fire Exit ซึ่งป้ายมีทั้งในรูปแบบของป้ายเรืองแสงที่ทำให้สามารถมองเห็นในที่แสงสว่างไม่เพียงพอ และแบบกล่องไฟเพื่อให้สามารถมองเห็นได้ชัดเจนยิ่งขึ้น มีจุดรวมพลจำนวน 1 จุด นอกจากนี้มีการกำหนดแผนตรวจสอบระบบป้องกัน อัคคีภัย และอุปกรณ์ดับเพลิงที่เกี่ยวข้องเป็นประจำ ทุกๆ 3 เดือน

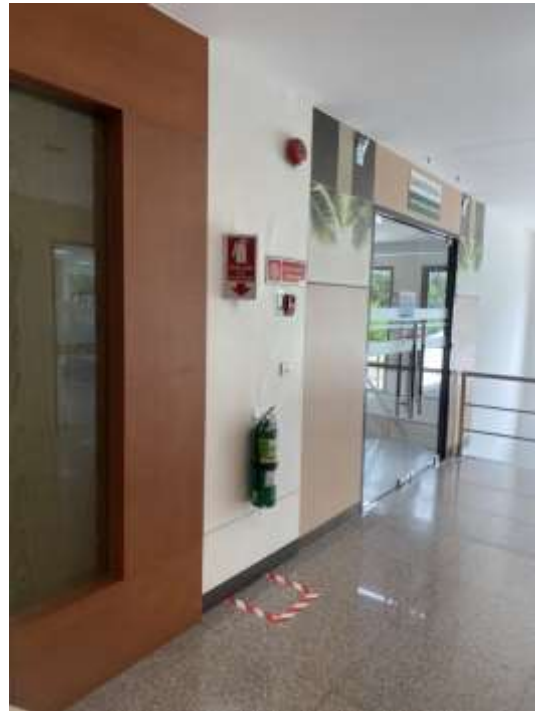
ภาพที่ 5-2 การติดตั้งระบบแจ้งเหตุเพลิงไหม้

| เงื่อนไขของมาตรการป้องกันและ<br>แก้ไขผลกระทบสิ่งแวดล้อม | รายละเอียดการปฏิบัติตามเงื่อนไข | ปัญหา อุปสรรค และการแก้ไข |
|---|---|---|
| 6. อัคคีภัย<br>- บริเวณกึ่งกลางทางเดินของอาคาร<br>ห้องพักทุกชั้นควรมีป้ายแสดงตำแหน่ง<br>ของทางออก อุกุเงินและตำแหน่งของ<br>อุปกรณ์ดับเพลิง | - ติดตั้งป้ายหนีไฟและป้ายทางออกอุกเงินบริเวณกึ่งกลางทางเดินของอาคารห้องพักทุก<br>ชั้น และติดตั้ง ป้ายแสดงตำแหน่งจุดติดตั้งอุปกรณ์ดับเพลิง ปุ่มแจ้งเหตุอุกเงิน ในทุก<br>พื้นที่ที่มีการ ติดตั้งอุปกรณ์ดังกล่าว (ภาพที่ 5-1)<br>- ติดตั้งระบบแจ้งเหตุเพลิงไหม้ อย่างน้อยอาคาร ละ 3 จุด และ จัดให้มีป้ายชี้บ่งที่เห็นได้<br>ชัดเจน (ภาพที่ 5-2) | - ไม่มี<br><br>- ไม่มี |
