เกณฑ์การคัดเลือกและประเมินคุณภาพของสถานบริการสุขภาพที่โครงการให้บริการ

รายงานการตรวจประเมินด้านสิ่งแวดล้อม  
(Environmental Compliance Audit)  
ประจำปี พ.ศ.2568

ชื่อโครงการ โรงงานผลิตเอทิลีนออกไซด์และเอทิลีนไกลคอล  
ชื่อเจ้าของโครงการ บริษัท พีทีที โกลบอล เคมิคอล จำกัด (มหาชน)  
สถานที่ติดต่อ เลขที่ 9-9/1 ซอยจี 12 ถนนปภังกรสงเคราะห์ราษฎร์  
นิคมอุตสาหกรรมดับบลิวเอชเอ ตะวันออก (มาบตาพุด)  
ตำบลมาบตาพุด อำเภอเมืองระยอง จังหวัดระยอง  
โทรศัพท์ : +66(0)38-97-7000

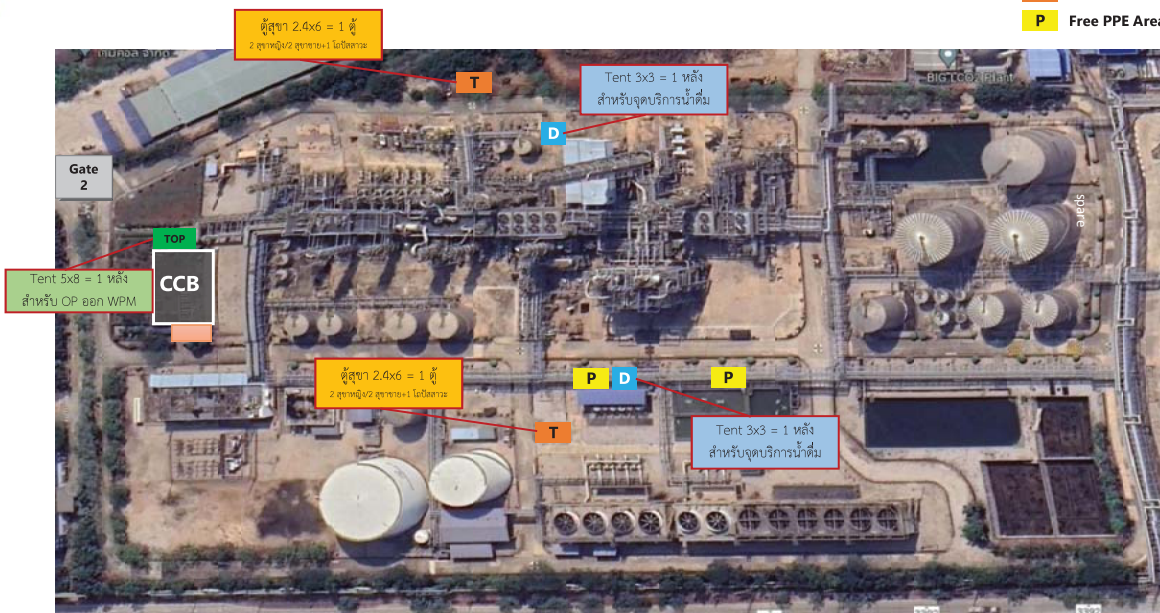
## จุดบริการน้ำดื่ม ตู้ห้องน้ำ และ Free PPE Area (EO/EG Plant)

- D** Tent for Drinking Water
- TOP** Tent for OP
- T** Toilet
- P** Free PPE Area

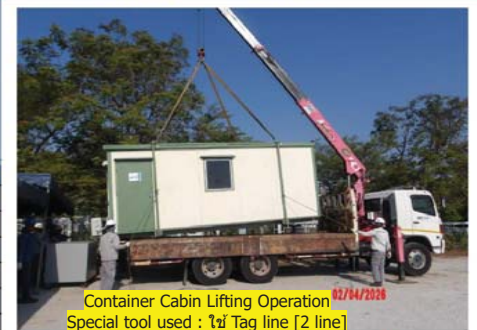
Container Cabin Lifting Operation  
Special tool used : ไข Tag line [2 line]

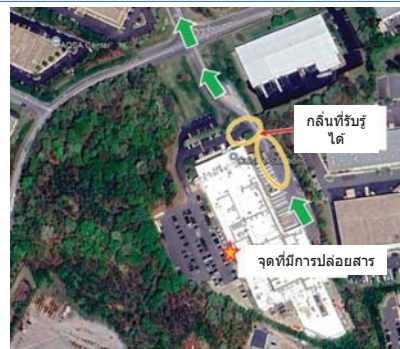
รูปที่ 1 จุดที่แอมโมเนียถูกปล่อยออกมาและเส้นทางการอพยพ อ้างอิง: CSB report #2024-03-I-VA

เมื่อวันที่ 31 กรกฎาคม พ.ศ. 2567 ที่โรงงานแปรรูปอาหารในเมืองสเตอร์ลิง รัฐเวอร์จิเนีย สหรัฐอเมริกา มีสารแอมโมเนียแอมโมเนียซึ่งเป็นสารพิษปริมาณ 125 กก. ปล่อยออกมาจากวาล์วลึกลับเพื่อระบายความดันกรณีฉุกเฉิน และก่อตัวเป็นกลุ่มไอของสารพิษขึ้น ขณะที่ผู้คนอพยพออกจากโรงงาน หลายคนสูดดมแอมโมเนียเข้าไป พนักงานสี่คนต้องเข้ารับการรักษาในโรงพยาบาล

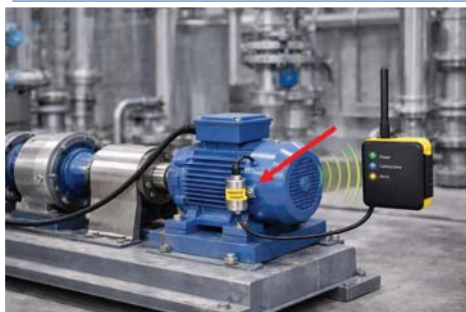
รูปที่ 1 มอเตอร์ที่ติดตั้งเซ็นเซอร์วัดความสั่นสะเทือน  
ภาพสร้างขึ้นโดย OpenAI, ChatGPT, 2026 ด้วยคำสั่ง 'มอเตอร์ที่ติดตั้งเซ็นเซอร์วัดความสั่นสะเทือน'

โรงงานทำโปรเจกต์ติดตั้งเครื่องวัดความสั่นสะเทือนที่อุปกรณ์หมุนได้ (rotating equipment) ตัวที่สำคัญทั้งหมดเมื่อโปรเจกต์เสร็จสิ้นช่างเทคนิคได้ทำการตรวจสอบข้อมูลการสั่นสะเทือน วันหนึ่งกราฟความสั่นสะเทือนของมอเตอร์เป็นเส้นเรียบ สิ่งนี้ไม่ค่อยเกิดขึ้นแม้กระทั่งกับอุปกรณ์ที่มีความสมดุลดี เมื่อตรวจสอบที่หน้างานเขาพบว่าเซ็นเซอร์วัดความสั่นสะเทือน (ลูกศรสีแดง) ไม่ได้ติดอยู่กับมอเตอร์ ก่อนหน้ามีงานเปลี่ยนมอเตอร์และคนงานที่ทำงานนั้นไม่รู้ว่าเป็นเซ็นเซอร์มีไว้ทำอะไร พวกเขาจึงไม่ได้ติดตั้งเซ็นเซอร์กลับเข้าไปยังมอเตอร์ตัวใหม่ ทำให้สิ่งนี้จึงเกิดขึ้น? เราไม่ทราบแต่มีความเป็นไปได้หลายแบบ:

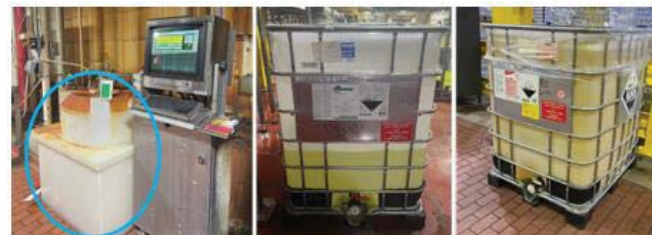
ภาพถ่ายจาก CSB  
Incidents Reports,  
Vol. 3

เมื่อวันที่ 1 กุมภาพันธ์ พ.ศ. 2565 ก๊าซที่มีคลอรีนผสมถูกปล่อยออกจากโรงงานในเมืองเมมฟิส คนงานสามคนต้องเข้ารับการรักษาเนื่องจากสัมผัสกับไอระเหยที่เป็นพิษ ในวันที่เกิดเหตุ ผู้ปฏิบัติงานได้รับมอบหมายให้เติมของเหลวจากถังลงถังที่มีส่วนผสมของโซเดียมไฮโปคลอไรต์ โซเดียมไฮดรอกไซด์ และโซเดียมคลอไรด์ ("สารฟอกขาว") โดยในบริเวณนั้นมีถังขนาด 330 แกลลอน (1249 ลิตร) ที่บรรจุสารผสมของกรดไนตริกและกรดฟอสฟอริก ("สารละลายกรด") และถังที่บรรจุสารฟอกขาว ตั้งอยู่ในพื้นที่เดียวกัน (รูปที่ 2 และ 3) ชื่อทางการค้าของสารในถังทั้ง 2 ในแตกต่างกันเพียงตัวอักษรเดียว ('Dibac' กับ 'Dilac') ผู้ปฏิบัติงานถ่ายสารละลายกรดแทนสารฟอกขาวลงในถังบรรจุสารฟอกขาวโดยไม่ตั้งใจ (วงกลมสีน้ำเงิน รูปที่ 1) ทำให้เกิดปฏิกิริยาเคมีที่ปลดปล่อยกลุ่มไอของก๊าซคลอรีนที่เป็นพิษ เจ้าหน้าที่ได้ตอบเหตุฉุกเฉินได้ส่งพนักงาน 10 คนไปยังโรงพยาบาล
