ผลการตรวจติดตามการปฏิบัติตามมาตรการป้องกัน  
และแก้ไขผลกระทบสิ่งแวดล้อม

ผลการติดตามเพื่อตรวจสอบการปฏิบัติตามมาตรการป้องกันและแก้ไขผลกระทบสิ่งแวดล้อมและมาตรการติดตามตรวจสอบคุณภาพของสิ่งแวดล้อม โครงการ พุทธรักษา ห้วยหิน(ส่วนขยาย) ของบริษัท พีเอสบี แลนด์ โครงการห้า จำกัด (ฉบับประจำเดือนมกราคม-มิถุนายน 2569) ในระยะดำเนินการ ได้ทำการตรวจสอบเมื่อวันที่ 5 มกราคม 2569 วันที่ 9 มีนาคม 2569 วันที่ 17 เมษายน 2569 และวันที่ 11 พฤษภาคม 2569

ตารางที่ 2-1 การปฏิบัติตามมาตรการป้องกันและแก้ไขผลกระทบสิ่งแวดล้อม โครงการ พุทธรักษา หัวหิน(ส่วนขยาย) ในช่วงดำเนินการ

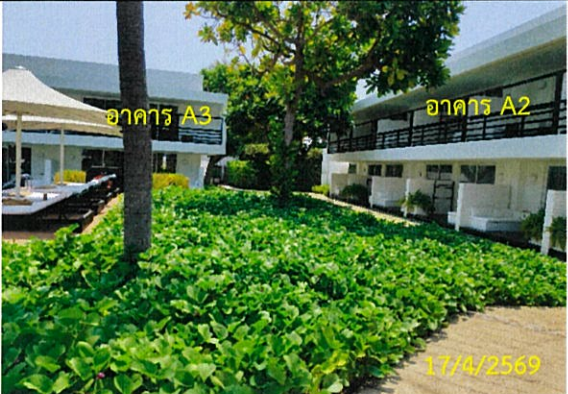
| <p>รูปที่ 2-1 พื้นที่สีเขียวบริเวณอาคาร A2 และอาคาร A3</p> | <p>รูปที่ 2-2 พื้นที่สีเขียวบริเวณอาคาร B</p> |

| ผลกระทบสิ่งแวดล้อม | มาตรการป้องกันและแก้ไขผลกระทบสิ่งแวดล้อม | ผลการปฏิบัติตามมาตรการฯ | ปัญหา และ/หรือ ข้อเสนอแนะ | สิ่งอ้างอิง |
|---|---|---|---|---|
| <b>1.1 สภาพภูมิประเทศและภูมิสังคม</b> | 1. ดูแลรักษาความเป็นระเบียบเรียบร้อยภายในโครงการให้อยู่ในสภาพดีอยู่เสมอ<br>2. ดูแลต้นไม้และพืชคลุมดินบริเวณต่างๆ ให้อยู่ในสภาพดีและสวยงามอยู่เสมอ หากพบว่าตายต้องปลูกแทนทันที | ✓ | 1. ดูแลรักษาความเป็นระเบียบเรียบร้อยภายในโครงการให้อยู่ในสภาพดีอยู่เสมอ<br>2. ดูแลต้นไม้และพืชคลุมดินบริเวณต่างๆ ให้อยู่ในสภาพดีและสวยงามอยู่เสมอ และถ้าหากพบว่า ต้นไม้และพืชคลุมดินบริเวณต่างๆ ตาย จะปลูกแทนทันที | รูปที่ 2-1 ถึงรูปที่ 2-5 |

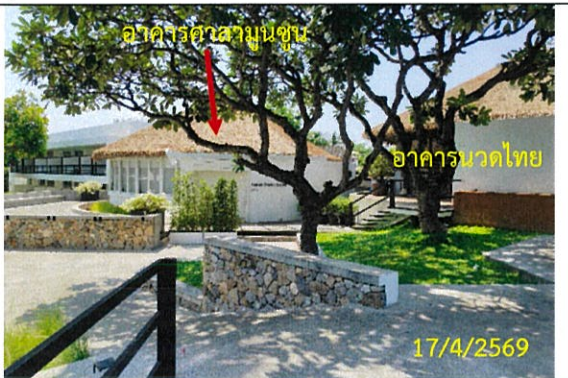
| <p>รูปที่ 2-3 พื้นที่สีเขียว บริเวณอาคารศาลาามุนชนและอาคารนวดไทย</p> | <p>รูปที่ 2-4 พื้นที่สีเขียว บริเวณอาคารอเนกประสงค์</p> |

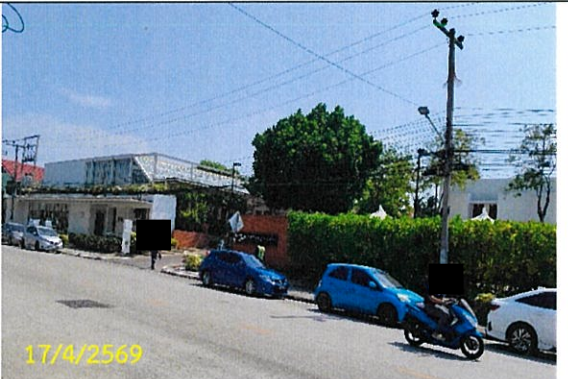
| <p>รูปที่ 2-5 พื้นที่สีเขียว บริเวณด้านหน้าโครงการ</p> | <p>รูปที่ 2-6 จุดเก็บตัวอย่างน้ำหลังบำบัดน้ำเสียแล้ว</p> |

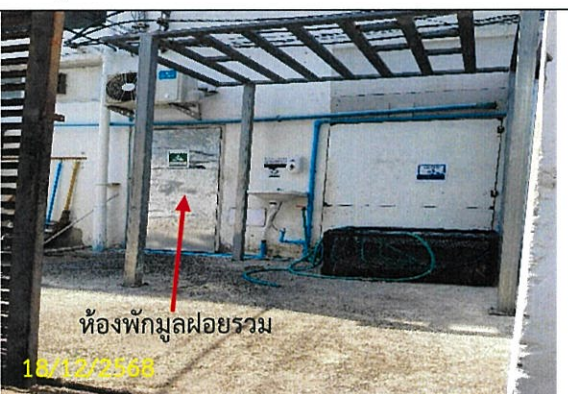
| <p>รูปที่ 2-7 ห้องพักมูลฝอยรวม</p> | <p>รูปที่ 2-8 เจ้าหน้าที่รักษาความปลอดภัย<br/>ประจำทางเข้า-ออก ของโครงการ</p> |

| ผลกระทบสิ่งแวดล้อม | มาตรการป้องกันและแก้ไขผลกระทบสิ่งแวดล้อม | ผลการปฏิบัติตามมาตรการฯ | ปัญหา และ/หรือ ข้อเสนอแนะ | สิ่งอ้างอิง |
|---|---|---|---|---|
| 3.5 การจัดการมูลฝอยและสิ่งปฏิกูล | <p>1. เผยแพร่การคัดแยกประเภทมูลฝอยไว้บริเวณบอร์ดยุติประชาสัมพันธ์บริเวณส่วนรวม</p> <p>2. จัดให้มีภาชนะรองรับมูลฝอย 4 ประเภทไว้ในห้องพัสดุมูลฝอย 1 ถึง 3. จัดให้มีแม่บ้านรวบรวมมูลฝอยจากแต่ละแหล่งกำเนิดมายังที่พัสดุมูลฝอยรวมทุกวัน พร้อมให้ทำการแยกมูลฝอยก่อนทิ้ง และทิ้งมูลฝอยให้ถูกประเภทกับภาชนะรองรับ</p> <p>ก่อนนำทิ้งพัสดุที่ยังเก็บมูลฝอยย่อยสลายของที่พัสดุมูลฝอยรวมเพื่อป้องกันกลิ่นเหม็นรบกวน</p> | <p>-</p> <p>✓</p> <p>✓</p> | <p>- เผยแพร่การคัดแยกประเภทมูลฝอยไว้บริเวณบอร์ดยุติประชาสัมพันธ์บริเวณส่วนรวม</p> <p>2. มีภาชนะรองรับมูลฝอย 4 ประเภทไว้ในห้องพัสดุมูลฝอยประจำชั้น ประเภทละ 1 ถึง 3. มีแม่บ้านรวบรวมมูลฝอยมายังที่พัสดุมูลฝอยรวมทุกวัน พร้อมทำการแยกมูลฝอยก่อนทิ้งและทิ้งมูลฝอยให้ถูกประเภทกับภาชนะรองรับใน</p> | <p>รูปที่ 2-7</p> |

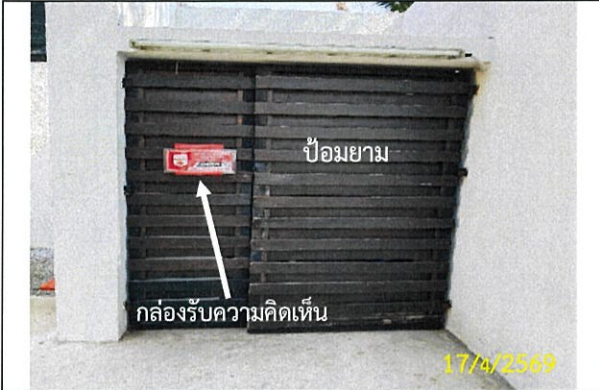
| <p>รูปที่ 2-9 ป้อมยาม อยู่ใกล้เคียงกับอาคารอเนกประสงค์</p> | <p>รูปที่ 2-10 กล่องยาปฐมพยาบาลเบื้องต้นของโครงการ</p> |

| ผลกระทบสิ่งแวดล้อม | มาตรการป้องกันและแก้ไขผลกระทบสิ่งแวดล้อม | ผลการปฏิบัติตามมาตรการฯ | ปัญหา และ/หรือ ข้อเสนอแนะ | สิ่งอ้างอิง |
|---|---|---|---|---|
| 4.1 สภาพเศรษฐกิจสังคม | <p>1. ให้มีหน่วยรับเรื่องร้องทุกข์จากผู้ได้รับความเสียหาย/เดือดร้อนจากการดำเนินโครงการไว้ในพื้นที่โครงการตลอดระยะเวลาเปิดดำเนินการ หากมีเหตุทำให้เกิดความเสียหายทั้งร่างกายและทรัพย์สินของประชาชนโดยรอบเกิดขึ้น ให้เจ้าของโครงการติดตามตรวจสอบและดำเนินการปรับปรุงหรือชดเชยค่าเสียหายที่เกิดขึ้นโดยเร่งด่วน</p> <p>2. ออกกฎระเบียบในการอยู่อาศัยร่วมกัน ห้ามนำสัตว์เลี้ยงที่อาจก่อให้เกิดโรคหรือความรำคาญมาเลี้ยงในห้องพักและห้ามใช้ห้องพักเป็นแหล่งมั่วสุมยาเสพติดและอาชญากรรม</p> <p>3. ให้มีเจ้าหน้าที่คอยดูแลระบบสาธารณูปโภคภายในอาคารและบริเวณพื้นที่โครงการให้อยู่ในสภาพที่สามารถใช้งานได้ดียู่เสมอ</p> <p>4. ต้องปฏิบัติตามมาตรการป้องกันและแก้ไขผลกระทบสิ่งแวดล้อมอย่างเคร่งครัด เพื่อให้ส่งผลกระทบต่อพื้นที่ข้างเคียงชุมชน อาทิ ด้านการจราจรระบบระบายน้ำและป้องกันน้ำท่วมด้านการจัดการน้ำเสียและการจัดการมูลฝอย เป็นต้น</p> | <p>✓</p> <p>✓</p> <p>✓</p> <p>✓</p> | <p>1. ได้จัดให้มีกล่องรับความคิดเห็น หนั้ป้อมยามตั้งอยู่ใกล้เคียงกับอาคารอเนกประสงค์</p> <p>2. มีการออกกฎระเบียบในการอยู่อาศัยร่วมกัน โดนห้ามนำสัตว์เลี้ยงที่มาเลี้ยงในห้องพักและห้ามใช้ห้องพักเป็นแหล่งมั่วสุมยาเสพติดและอาชญากรรม</p> <p>3. มีเจ้าหน้าที่คอยดูแลระบบสาธารณูปโภคให้อยู่ในสภาพที่สามารถใช้งานได้ดียู่เสมอ</p> <p>4. ได้ปฏิบัติตามมาตรการป้องกันและแก้ไขผลกระทบสิ่งแวดล้อมอย่างเคร่งครัด</p> | รูปที่ 2-9 |

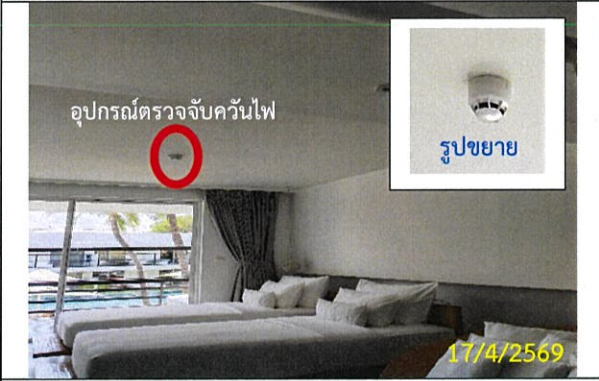
| <p>รูปที่ 2-13 อุปกรณ์ตรวจจับควันไฟ</p> | <p>รูปที่ 2-14 อุปกรณ์แจ้งเหตุเพลิงไหม้ด้วยมือ</p> |

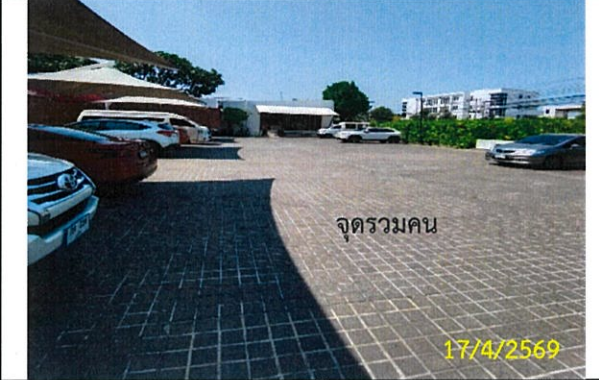
| <p>รูปที่ 2-15 จุดรวมคนและพื้นที่จอดรถของโครงการ</p> | <p>รูปที่ 2-16 อุปกรณ์ป้องกันส่วนบุคคล</p> |

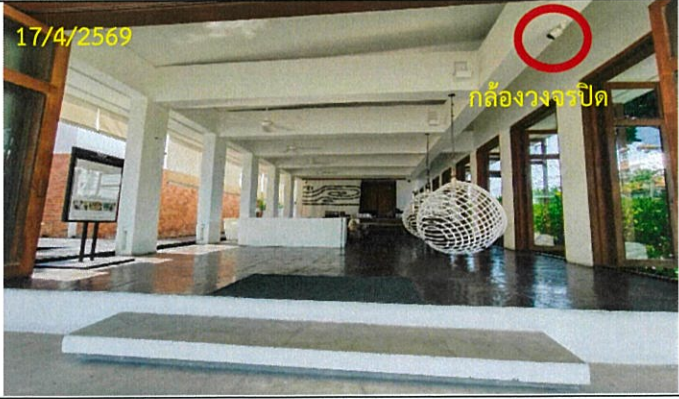
| รูปที่ 2-17 กล้องวงจรปิด บริเวณอาคารต้อนรับ | | |

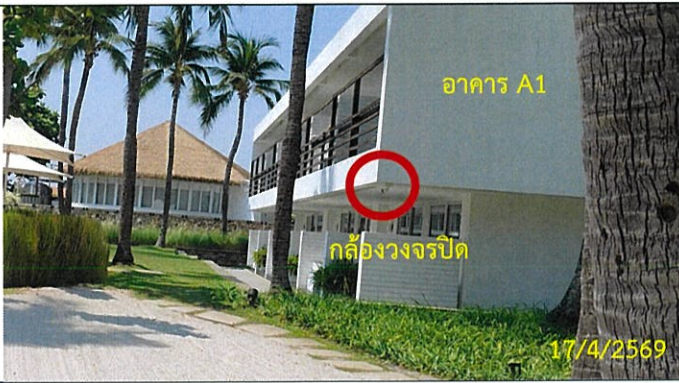
| รูปที่ 2-18 สภาพปัจจุบันของอาคาร A1 และกล้องวงจรปิดของอาคาร A1 | | |

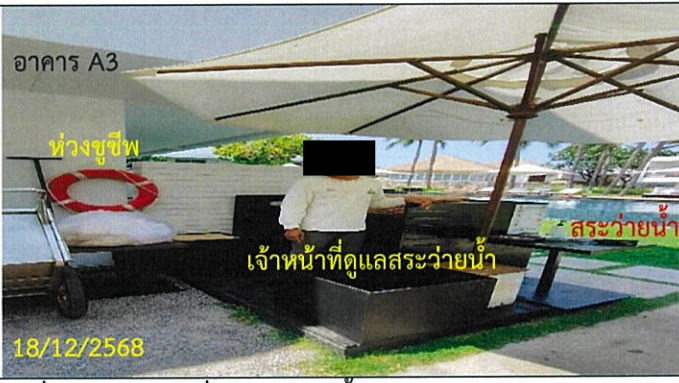
| รูปที่ 2-19 เจ้าหน้าที่ดูแลสระว่ายน้ำและห่วงชูชีพ บริเวณอาคาร A3 | | |

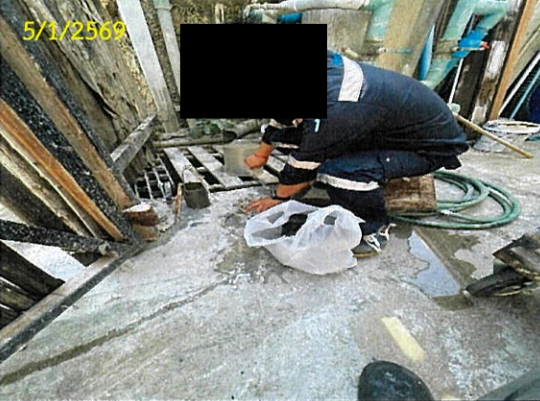
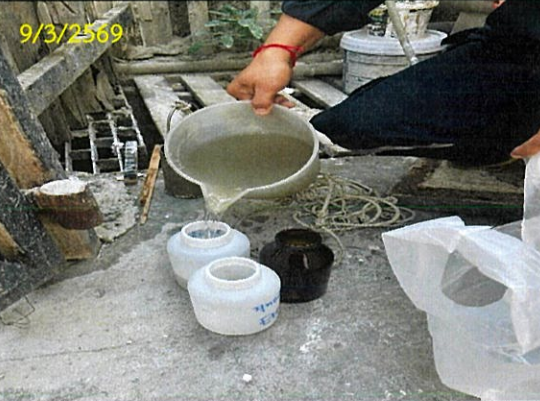
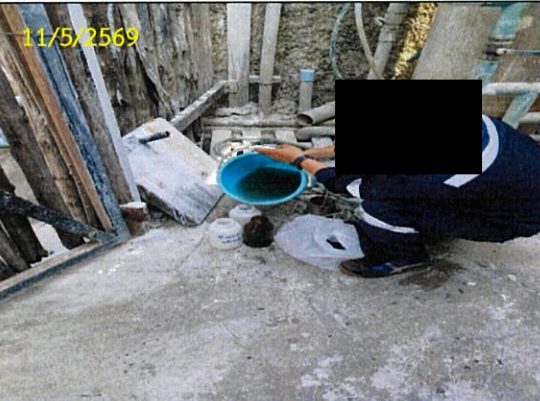
| <p>รูปที่ 2-21</p> | <p>การเก็บน้ำตัวอย่างจากบ่อกักน้ำสุดท้าย ก่อนระบายออกสู่ท่อระบายน้ำสาธารณะ ริมถนนแนบเคหาสน์</p> | |

| | <p>การเก็บน้ำตัวอย่างจากบ่อกักน้ำสุดท้าย ก่อนระบายออกสู่ท่อระบายน้ำสาธารณะ ริมถนนแนบเคหาสน์<br/>เมื่อวันที่ 5 มกราคม 2569</p> | |
| | <p>การเก็บน้ำตัวอย่างจากบ่อกักน้ำสุดท้าย ก่อนระบายออกสู่ท่อระบายน้ำสาธารณะ ริมถนนแนบเคหาสน์<br/>เมื่อวันที่ 9 มีนาคม 2569</p> | |
| | <p>การเก็บน้ำตัวอย่างจากบ่อกักน้ำสุดท้าย ก่อนระบายออกสู่ท่อระบายน้ำสาธารณะ ริมถนนแนบเคหาสน์<br/>เมื่อวันที่ 11 พฤษภาคม 2569</p> | |

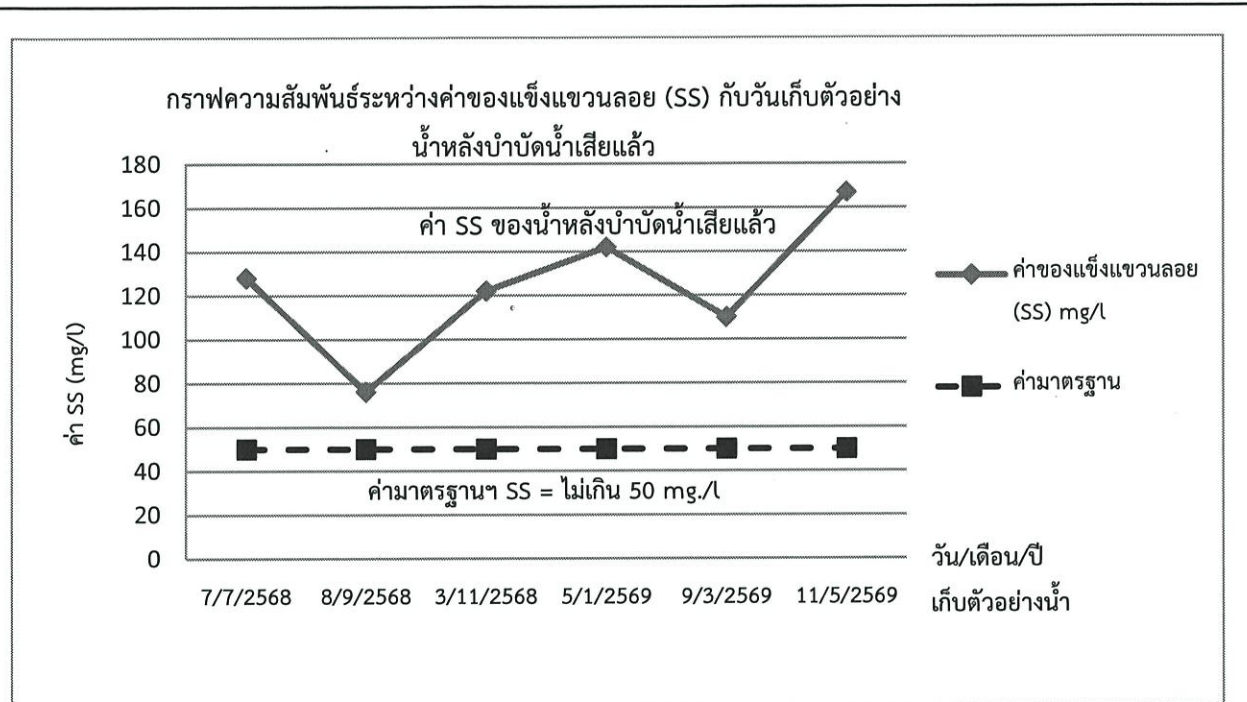
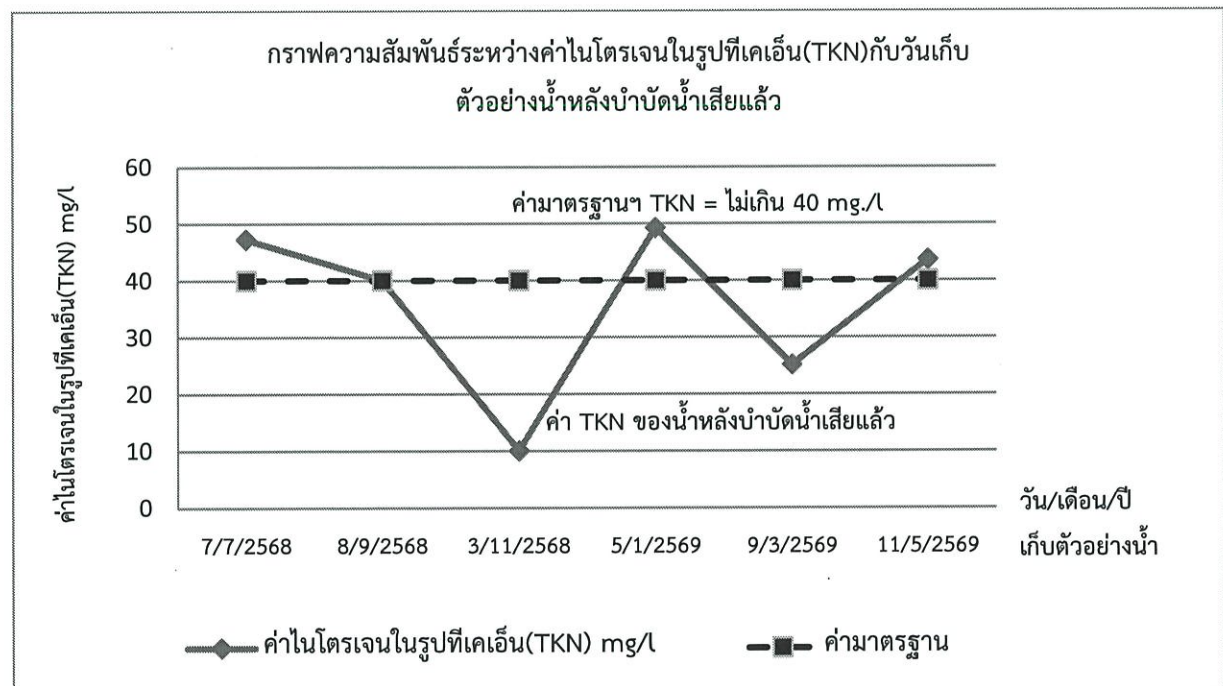
รูปที่ 2-23

กราฟความสัมพันธ์ระหว่างค่า SS และ TKN กับวันเก็บตัวอย่างน้ำหลังบำบัดน้ำเสียแล้ว  
จากบ่อกักน้ำสุดท้ายของโครงการ พุทธรักษา หัวหิน(ส่วนขยาย)

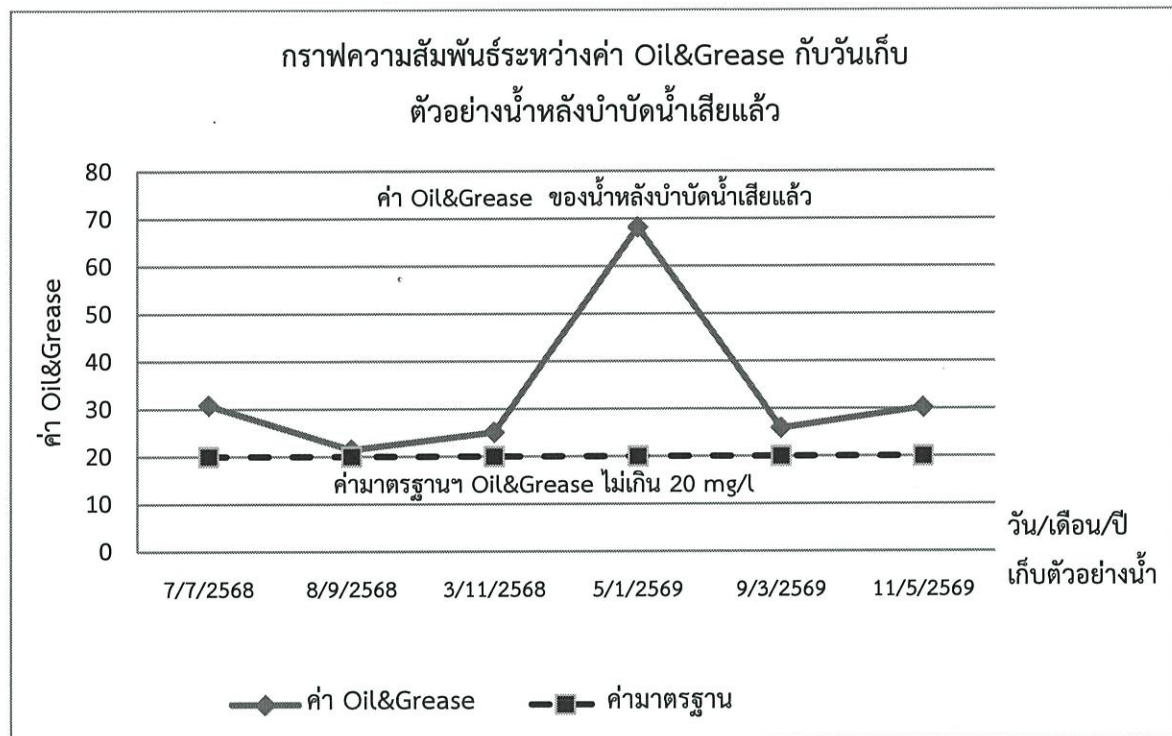
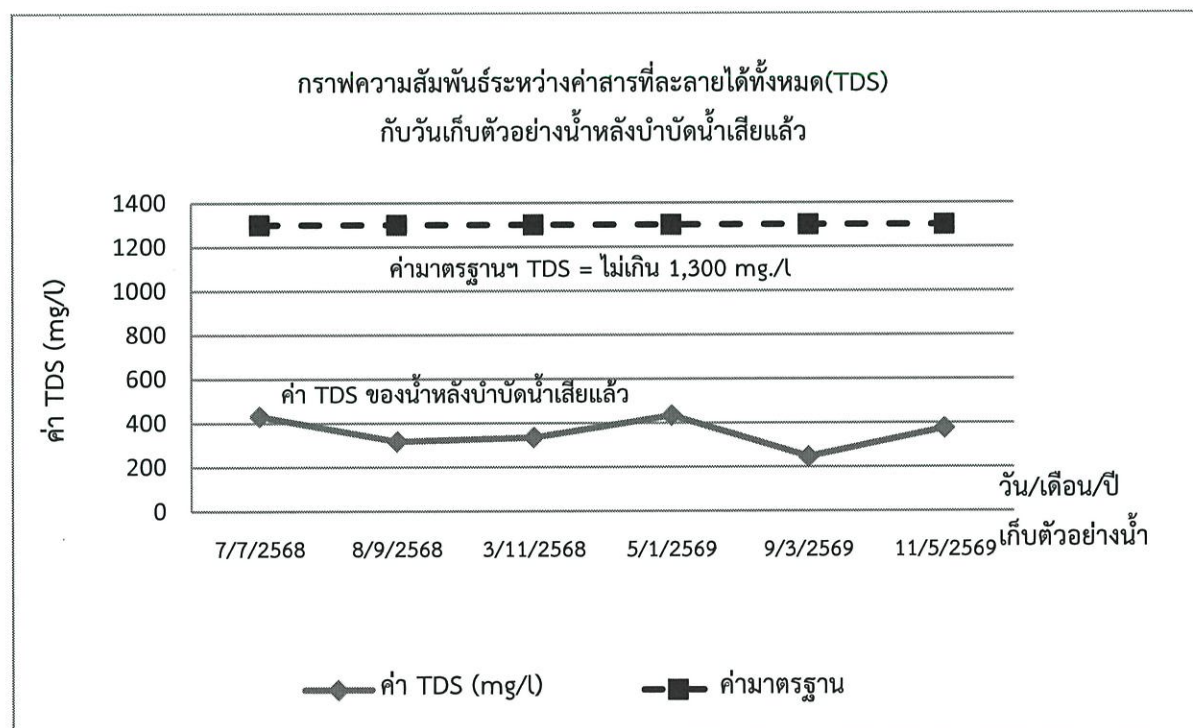
รูปที่ 2-24

กราฟความสัมพันธ์ระหว่างค่า Oil&Grease และ TDS กับวันเก็บตัวอย่างน้ำหลังบำบัด  
น้ำเสียแล้วจากบ่อกักน้ำสุดท้ายของโครงการ พุทธรักษา หัวหิน(ส่วนขยาย)
