เรื่อง แจ้งผลการพิจารณาการประเมินผลกระทบสิ่งแวดล้อมโครงการ พุทธรักษา ห้วยหิน (ส่วนขยาย)  
ของบริษัท ทีเอสบี แอนด์ โครงการทำ จำกัด

๓. มาตรการป้องกันและแก้ไขผลกระทบสิ่งแวดล้อม และมาตรการติดตามตรวจสอบผลกระทบ  
สิ่งแวดล้อมที่โครงการ พุทธรักษา ห้วยหิน (ส่วนขยาย) ของบริษัท ทีเอสบี แอนด์ โครงการทำ  
จำกัด ตั้งอยู่ที่ ถนนแบบเคหาสัน เทศบาลเมืองห้วยหิน ตำบลห้วยหิน อำเภอห้วยหิน จังหวัด  
ประจวบคีรีขันธ์ ต้องยึดถือปฏิบัติอย่างเคร่งครัด

ตารางที่ 1 รายการแสดงผลกระทบต่อสิ่งแวดล้อมที่สำคัญ มาตรการป้องกันและแก้ไขผลกระทบสิ่งแวดล้อม และมาตรการติดตามตรวจสอบผลกระทบสิ่งแวดล้อม (ช่วงก่อสร้าง)  
โครงการ พุทธรักษา หัวหิน(ส่วนขยาย) ของบริษัท ทีเอสบี แอนด์ โครงการห้า จำกัด ตั้งอยู่ที่ ถนนแบบเคหาสน์ เทศบาลเมืองหัวหิน ตำบลหัวหิน อำเภอหัวหิน  
จังหวัดประจวบคีรีขันธ์

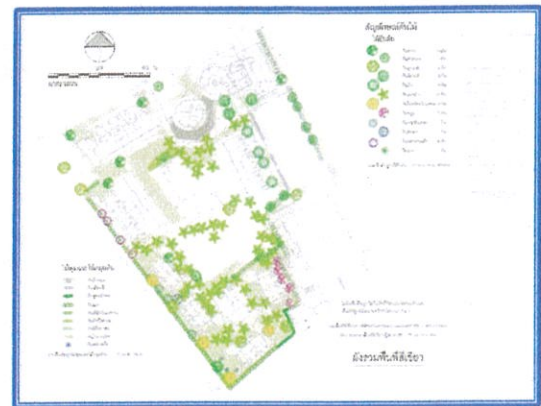
รูปที่ 52 ผังรวมพื้นที่สีเขียวและรายละเอียดของพันธุ์ไม้ของโครงการ พุทธรักษา หัวหิน(ส่วนขยาย)

| ตารางที่ 1 ชื่อวิทยาศาสตร์ รหัสพันธุ์ไม้ ความสูง และจำนวนพื้นที่ปลูกไม้ยืนต้นของโครงการ พุทธรักษา หัวหิน(ส่วนขยาย) | | | | | | |
|---|---|---|---|---|---|---|
| โครงการ พุทธรักษา หัวหิน(ส่วนขยาย)<br>พื้นที่สีเขียวรวม = 2,465.03 ตร.ม. พื้นที่ปลูกไม้ยืนต้น = 1,878.63<br>พื้นที่ปลูกไม้พุ่มและไม้คลุมดิน = 2,209.67 ตร.ม.<br>อัตราส่วนของพื้นที่สีเขียว/ผู้พักอาศัย = 15.80 ตร.ม./คน | | | | | | |
