รายงานผลการปฏิบัติตาม  
มาตรการป้องกันและแก้ไขผลกระทบสิ่งแวดล้อม  
และมาตรการติดตามตรวจสอบคุณภาพสิ่งแวดล้อม  
ระยะดำเนินการ

โรงแรมดีวาน่า ป่าตอง รีสอร์ท แอนด์ สปา  
เจ้าของ บริษัท ดีวาน่าโฮเทลแอนด์รีสอร์ท จำกัด  
ประจำเดือนมกราคม - มิถุนายน พ.ศ. 2569

**รายงานผลการปฏิบัติตามมาตรการป้องกันและแก้ไขผลกระทบสิ่งแวดล้อม  
และมาตรการติดตามตรวจสอบผลกระทบสิ่งแวดล้อม  
โรงแรม ดิวนา ป่าตอง รีสอร์ท แอนด์ สปา**

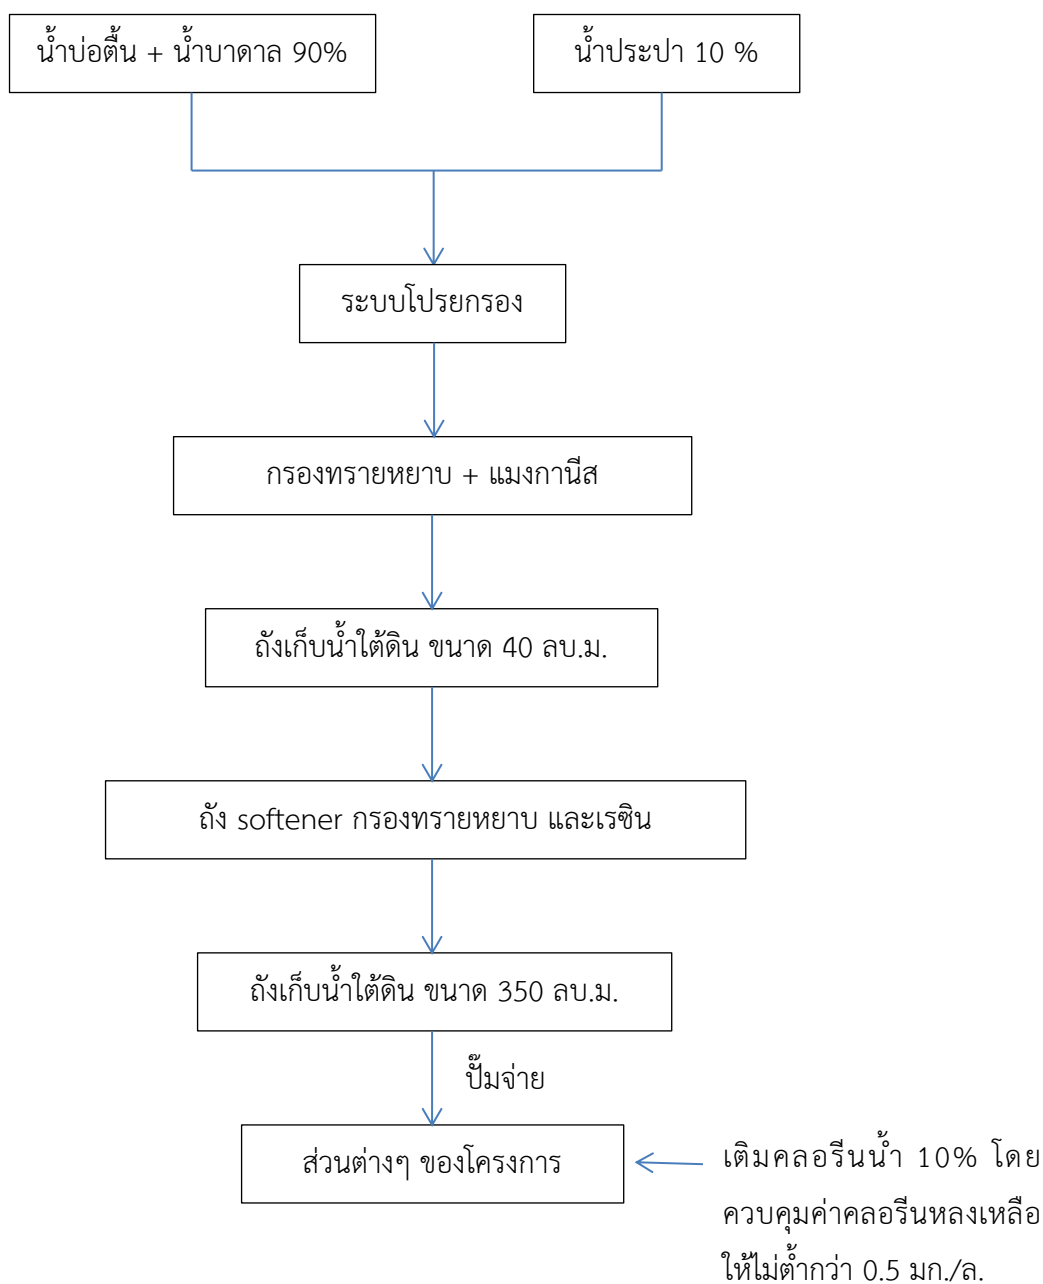
รูปที่ 1.2 ไดอะแกรมระบบปรับปรุงคุณภาพน้ำใช้

การใช้น้ำ โครงการสูบน้ำจากแหล่งน้ำของโครงการผ่านระบบปรับปรุงคุณภาพน้ำก่อน จากนั้นจึงใช้ปั๊มจ่ายไปยังส่วนต่างๆ

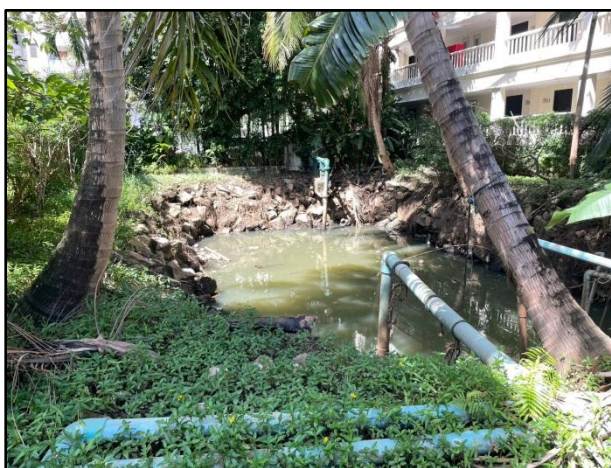
รูปที่ 1.4 บ่อหนองน้ำของโครงการ

น้ำในบ่อหนองน้ำ จะถูกระบายโดยใช้เครื่องสูบน้ำ ที่มีอัตราสูบ 0.04 ลูกบาศก์เมตร/วินาที จัดให้มี 2 เครื่อง สลับกันทำงานโดยระบบอัตโนมัติด้วยระบบกลอย ซึ่งตั้งการทำงานของปั้ม ดังรูปที่ 1-4

1) ปั้มทำงาน เมื่อระดับน้ำในบ่อหนองน้ำขึ้นมามากอยู่ที่ระดับท้องท่อ Over flow ขนาด  $\varnothing$  0.30 เมตร (ท้องท่อ Over flow อยู่ที่ระดับ 0.5 เมตร จากปากบ่อ ในขณะที่บ่อหนองมีความลึก 2.30 เมตร)

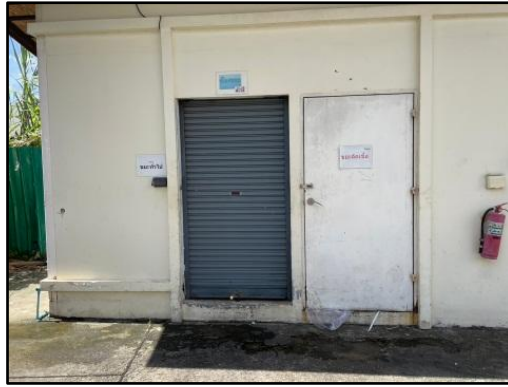
รูปที่ 1.5 ห้องพักขยะรวม

โครงการจัดให้มีที่พักขยะรวมไว้สำหรับพักขยะแห้ง เช่น กระดาษลัง กระดาษอ่อน และขวดแก้ว เป็นต้น โดยขยะแห้งทั้งหมดได้ทำการแยกประเภทและขายเป็นขยะรีไซเคิล ซึ่งสามารถรองรับปริมาณขยะได้ 26 ลูกบาศก์เมตร โดยตอนนี้โครงการได้ทำการปิดห้องพักขยะเปียก แล้วนำขยะเปียกไปทำน้ำหมักชีวภาพเพื่อใช้ภายในโครงการต่อไป

ซึ่งห้องพักขยะสามารถรองรับมูลฝอยได้นาน (26/3.991(ปริมาณขยะทั้งโครงการต่อวัน)) 6.51 วัน โดยจัดให้อยู่บริเวณอาคาร Staff House ชั้นที่ 1

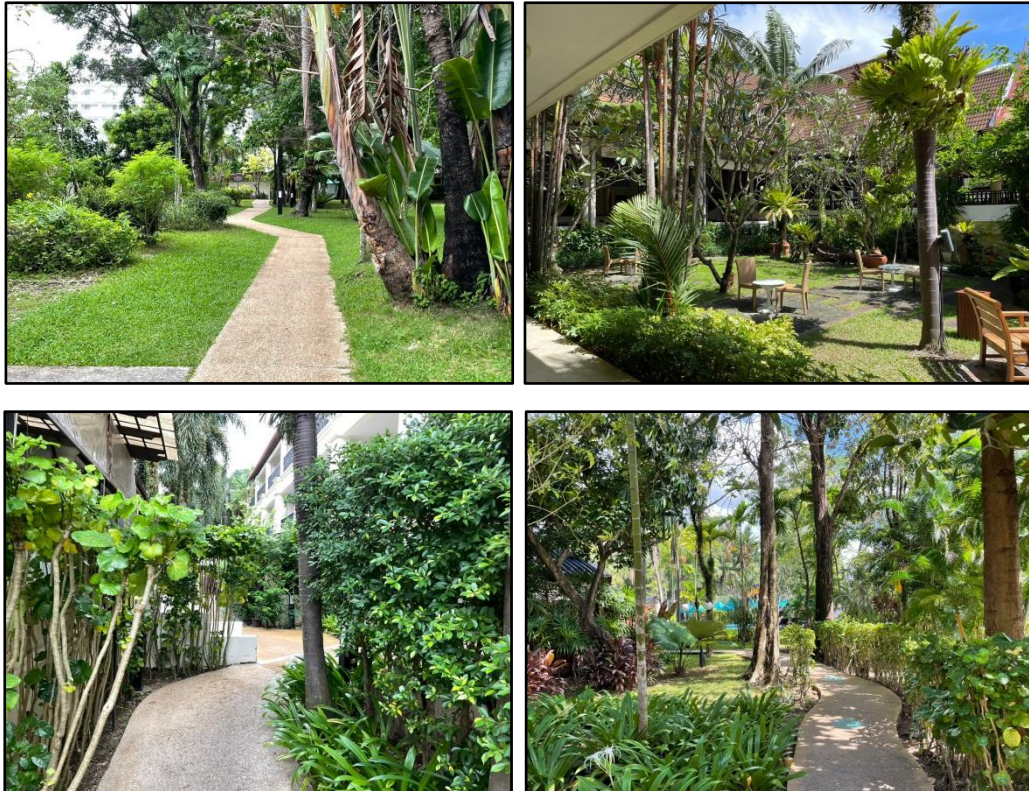
รูปที่ 1.11 พื้นที่สีเขียวของโครงการ

- พื้นที่สีเขียวทั้งโครงการ = 11.5 ไร่ หรือคิดเป็น 18,400 ตารางเมตร  
(มากกว่า 1 ตร.ม./คน ผู้เข้าพัก 100% คือ 466 คน พนักงาน 100 รวม 566 คน)
- พื้นที่สีเขียวชั้นล่าง = 10,000 ตารางเมตร  
(มากกว่า 50% ของพื้นที่สีเขียวทั้งหมด 18,400ตร.ม.)
- พื้นที่ไม้ยืนต้น = 8,400 ตารางเมตร  
(ไม่น้อยกว่า 50 ของพื้นที่สีเขียวชั้นล่างทั้งหมด10,000ตร.ม.)

คิดเป็นพื้นที่สีเขียวต่อผู้พักอาศัยในโครงการ = 32.51ตารางเมตร / 1 คน

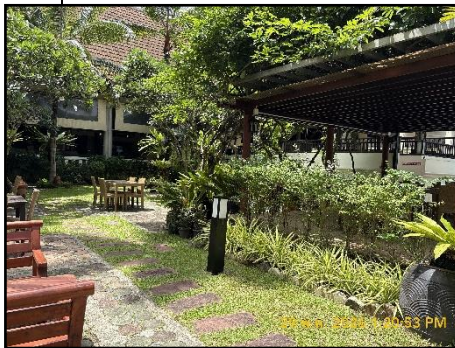
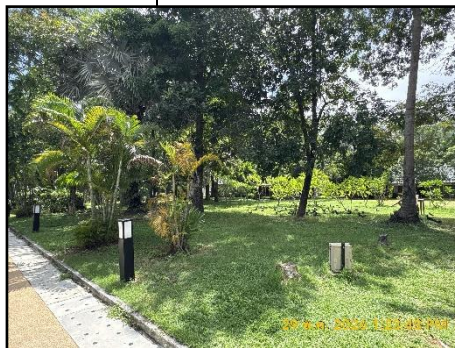
| องค์ประกอบสิ่งแวดล้อม / ผลกระทบต่อสิ่งแวดล้อม | มาตรการป้องกันและแก้ไขผลกระทบสิ่งแวดล้อม | การปฏิบัติตามมาตรการป้องกันและแก้ไขผลกระทบสิ่งแวดล้อม | ปัญหา อุปสรรคและข้อเสนอแนะ |
|---|---|---|---|
| <b>1.2 ทรัพยากรดิน และการชะล้างพังทลาย</b> | 1. ปลูกต้นไม้คลุมดินในบริเวณพื้นที่ว่าง และดูแลให้มีสภาพดีอยู่เสมอ | 1. ปฏิบัติตามมาตรการ โครงการมีการปลูกต้นไม้คลุมดิน และหญ้าขนาดเล็ก บริเวณทั่วไปในโครงการ และมีพนักงานทำสวนดูแลต้นไม้ทั้งโครงการ | - ไม่มีปัญหาและอุปสรรค |

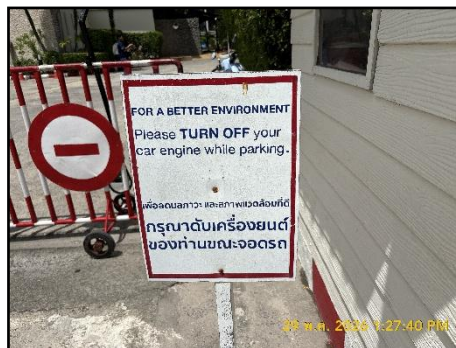
| องค์ประกอบสิ่งแวดล้อม / ผลกระทบต่อสิ่งแวดล้อม | มาตรการป้องกันและแก้ไขผลกระทบสิ่งแวดล้อม | การปฏิบัติตามมาตรการป้องกันและแก้ไขผลกระทบสิ่งแวดล้อม | ปัญหา อุปสรรคและข้อเสนอแนะ |
|---|---|---|---|
| 1.3 คุณภาพอากาศ | 1. ติดตั้งป้ายห้ามติดเครื่องยนต์ทิ้งไว้ในบริเวณลานจอดรถยนต์ของโครงการ | 1. โครงการจัดให้มีป้าย “กรุณาดับเครื่องยนต์” บริเวณลานจอดรถ<br> | - ไม่มีปัญหาและอุปสรรค |

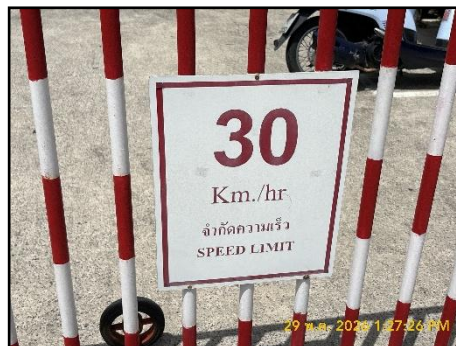
| องค์ประกอบสิ่งแวดล้อม / ผลกระทบต่อสิ่งแวดล้อม | มาตรการป้องกันและแก้ไขผลกระทบสิ่งแวดล้อม | การปฏิบัติตามมาตรการป้องกันและแก้ไขผลกระทบสิ่งแวดล้อม | ปัญหา อุปสรรคและข้อเสนอแนะ |
|---|---|---|---|
| 1.4 เสียงและการสั่นสะเทือน | 1. จำกัดความเร็วรถ ขณะแล่นเข้า-ออก พื้นที่โครงการ ให้มีความเร็วไม่เกิน 30 กิโลเมตร/ชั่วโมง | 1. โครงการมีป้าย ใช้ความเร็วไม่เกิน 30 กิโลเมตร/ชั่วโมง ไว้บริเวณริมถนนทางเข้า – ออกโครงการ<br> | - ไม่มีปัญหาและอุปสรรค |

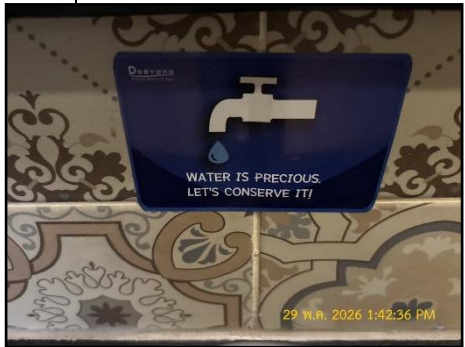
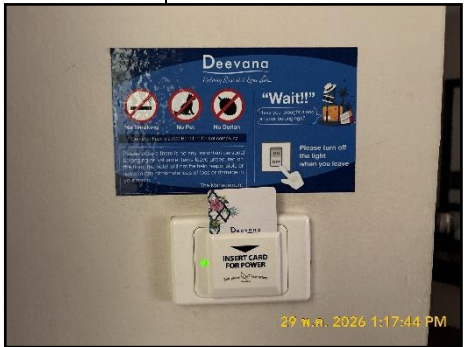
| องค์ประกอบสิ่งแวดล้อม / ผลกระทบต่อสิ่งแวดล้อม | มาตรการป้องกันและแก้ไขผลกระทบต่อสิ่งแวดล้อม | การปฏิบัติตามมาตรการป้องกันและแก้ไขผลกระทบต่อสิ่งแวดล้อม | ปัญหา อุปสรรคและข้อเสนอแนะ |
|---|---|---|---|
| 3.1 การใช้น้ำ | 1. รณรงค์ให้มีการใช้น้ำอย่างประหยัด | 1. ทางโครงการมีการจัดทำป้ายประชาสัมพันธ์เพื่อรณรงค์ในการประหยัดน้ำโดยมีการติดป้ายประชาสัมพันธ์บริเวณอ่างล้างมือ ซึ่งเป็นพื้นที่ที่เห็นได้ชัดเจน และยังมีการทำป้ายประชาสัมพันธ์ให้ผู้พักอาศัยช่วยกันรักษาสิ่งแวดล้อม | - ไม่มีปัญหาและอุปสรรค |

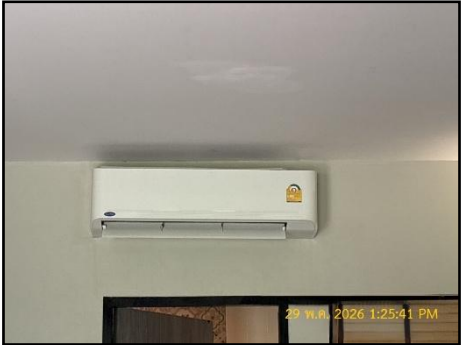
| องค์ประกอบสิ่งแวดล้อม / ผลกระทบต่อสิ่งแวดล้อม | มาตรการป้องกันและแก้ไขผลกระทบสิ่งแวดล้อม | การปฏิบัติตามมาตรการป้องกันและแก้ไขผลกระทบสิ่งแวดล้อม | ปัญหา อุปสรรคและข้อเสนอแนะ |
|---|---|---|---|
| 3.2 การใช้ไฟฟ้า | 1. จัดให้มีและติดตั้งระบบไฟฟ้าตามที่เสนอในรายงานและติดตั้งอุปกรณ์เดินสายไฟฟ้า รวมถึงสายสัญญาณทางไฟฟ้าสื่อสารต่างๆ และอุปกรณ์ไฟฟ้าต่างๆ ให้เป็นไปด้วยความเรียบร้อย และถูกต้องตามมาตรฐาน<br><br>2. เลือกใช้อุปกรณ์ไฟฟ้าที่มีฉลากประหยัดพลังงาน / ลดภาวะโลกร้อน และอายุการใช้งานยาวนาน | 1. ปฏิบัติตามมาตรการ โดยโครงการใช้อุปกรณ์ไฟฟ้าที่ได้มาตรฐาน<br><br>2. ทางโครงการใช้อุปกรณ์ไฟฟ้า ที่มีฉลากประหยัดไฟเบอร์ 5 เพื่อประหยัดพลังงาน<br><br> | - ไม่มีปัญหาและอุปสรรค<br><br>- ไม่มีปัญหาและอุปสรรค |

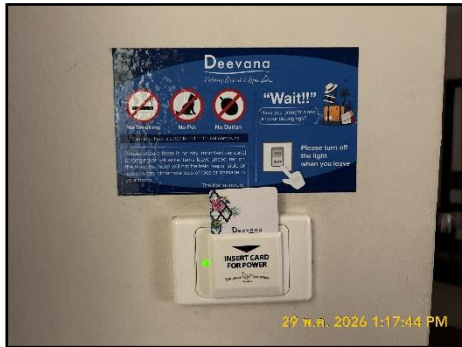
| องค์ประกอบสิ่งแวดล้อม / ผลกระทบต่อสิ่งแวดล้อม | มาตรการป้องกันและแก้ไขผลกระทบสิ่งแวดล้อม | การปฏิบัติตามมาตรการป้องกันและแก้ไขผลกระทบสิ่งแวดล้อม | ปัญหา อุปสรรคและข้อเสนอแนะ |
|---|---|---|---|
| | <p>3. มีการรณรงค์ขอความร่วมมือให้ผู้พักอาศัยภายในโครงการใช้ไฟฟ้าอย่างประหยัด</p> <p>4. ตรวจสอบบำรุงระบบไฟฟ้าภายในโครงการให้อยู่ในสภาพดีอยู่เสมอ</p> | <p>3. ทางโครงการจัดทำป้ายรณรงค์ให้ผู้พักอาศัยภายในโครงการใช้ไฟฟ้าอย่างประหยัด โดยพิมพ์ข้อความรณรงค์ไว้ที่ key card ทุกใบ</p> <p>4. ทางโครงการมีเจ้าหน้าที่แผนกวิศวกรรมคอยตรวจสอบบำรุงระบบไฟฟ้า รวมทั้งอุปกรณ์ และผลิตภัณฑ์เครื่องใช้ไฟฟ้าภายในโครงการให้มีสภาพดีอยู่เสมอ โดยโครงการได้บันทึกค่าใช้จ่ายเพื่อตรวจสอบความผิดปกติของระบบจ่ายไฟฟ้าเป็นประจำทุกเดือน</p> | <p>- ไม่มีปัญหาและอุปสรรค</p> <p>- ไม่มีปัญหาและอุปสรรค</p> |

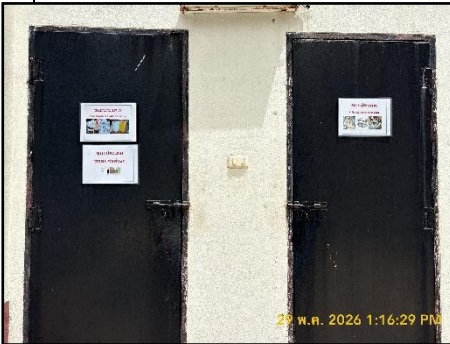
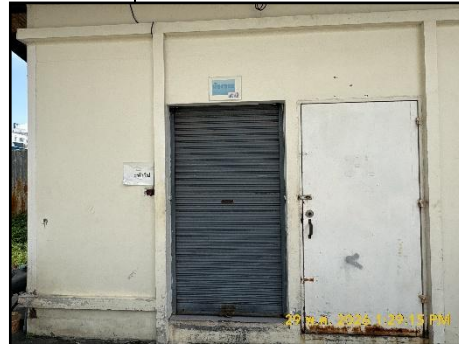
| องค์กรปกครองส่วนท้องถิ่น / ผลกระทบต่อสิ่งแวดล้อม | มาตรการป้องกันและแก้ไขผลกระทบสิ่งแวดล้อม | การปฏิบัติตามมาตรการป้องกันและแก้ไขผลกระทบสิ่งแวดล้อม | ปัญหา อุปสรรคและข้อเสนอแนะ |
|---|---|---|---|
| | | <p>ส่วนเก็บขยะอันตราย โดยจะแยกการส่งไปกำจัดเอง ที่เตาเผาขยะของเทศบาลนครภูเก็ต</p> <p>ดังนั้น ความจุของห้องพักขยะรวมสามารถรองรับปริมาณขยะได้เพียงพอ และมีการประสานให้เทศบาลตำบลป่าตองจัดเก็บขยะทุกวัน และชำระค่ามูลฝอยให้กับทางเทศบาลป่าตอง</p> <p>ทางโครงการมีการบอกประเภทของถังขยะไว้ให้ชัดเจนในจุดต่างๆ รอบพื้นที่โครงการ ตามรูป เช่น บริเวณสนาม เนื่องจากขยะที่เกิดขึ้นในบริเวณนี้ มีหลายประเภท</p> | |

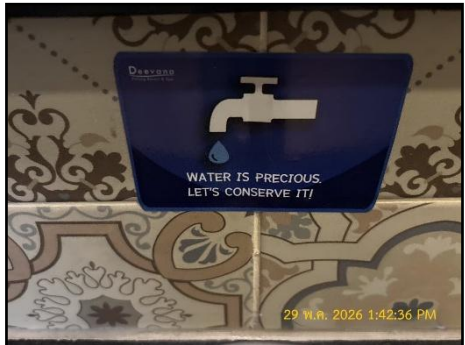
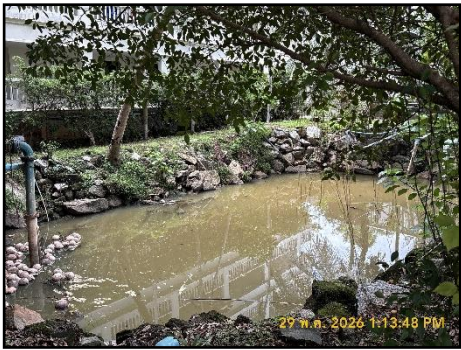
| องค์ประกอบสิ่งแวดล้อม / ผลกระทบต่อสิ่งแวดล้อม | มาตรการป้องกันและแก้ไขผลกระทบสิ่งแวดล้อม | การปฏิบัติตามมาตรการป้องกันและแก้ไขผลกระทบสิ่งแวดล้อม | ปัญหา อุปสรรคและข้อเสนอแนะ |
|---|---|---|---|
| | 2. จัดให้มีบ่อหน่วงน้ำขนาด 555 ลบ.ม. และมีระบบควบคุมการระบายน้ำแบบลูกลอยอัตโนมัติ โดยมีอัตราการสูบน้ำไม่เกิน 0.04 ลบ.ม./วินาที | <p>จัดทำป้าย “ใช้น้ำอย่างประหยัด” ติดไว้ที่ห้องน้ำของโรงแรม</p> <p>2. มีบ่อหน่วงน้ำขนาดประมาณ 600 ลบ.ม. และมีระบบควบคุมการระบายน้ำแบบลูกลอยอัตโนมัติ โดยมีอัตราการสูบน้ำไม่เกิน 0.04 ลบ.ม./วินาที</p> | - ไม่มีปัญหาและอุปสรรค |

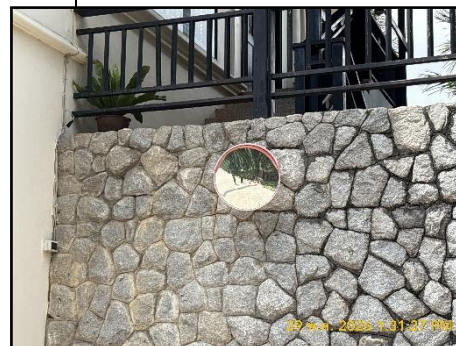
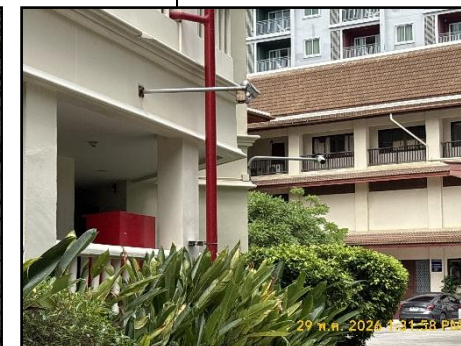
| องค์ประกอบสิ่งแวดล้อม / ผลกระทบต่อสิ่งแวดล้อม | มาตรการป้องกันและแก้ไขผลกระทบสิ่งแวดล้อม | การปฏิบัติตามมาตรการป้องกันและแก้ไขผลกระทบสิ่งแวดล้อม | ปัญหา อุปสรรคและข้อเสนอแนะ |
|---|---|---|---|
| 3.5 การคมนาคมและการขนส่ง | 1. จัดให้มีระบบการจราจรที่มีความปลอดภัย โดยการติดตั้งสัญญาณจราจรที่ถนนและลานจอดรถโครงการ | 1. โครงการติดตั้งกระจกโค้ง บริเวณกำแพงรั้วของโครงการ และลานจอดรถภายในโครงการ เพื่อความปลอดภัยในการสัญจรภายใน และทางเข้า-ออกโครงการ | - ไม่มีปัญหาและอุปสรรค |

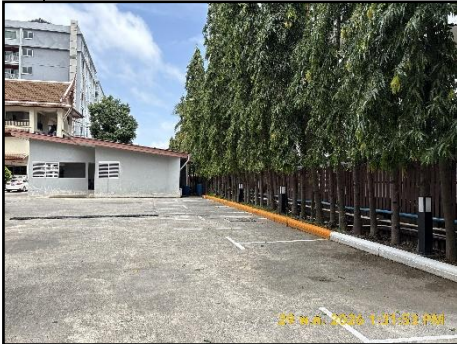
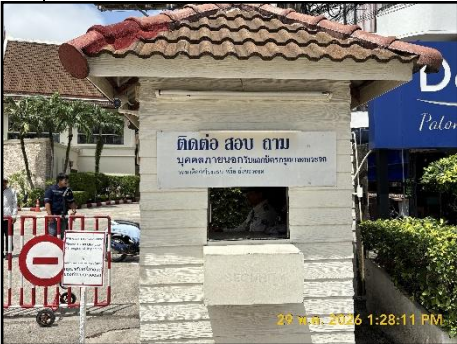
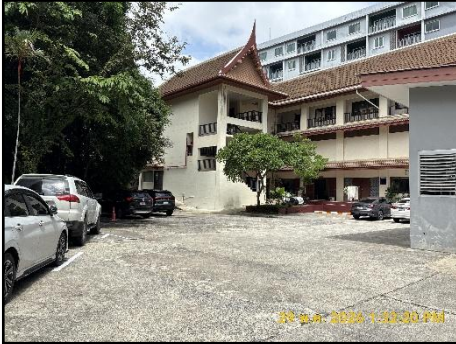
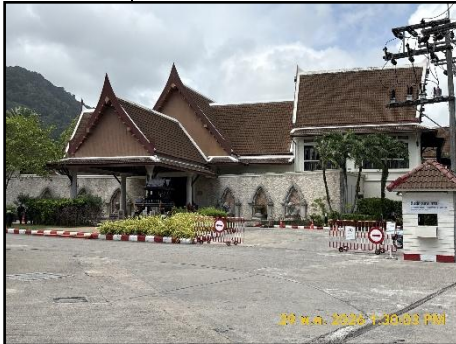
| องค์ประกอบสิ่งแวดล้อม / ผลกระทบต่อสิ่งแวดล้อม | มาตรการป้องกันและแก้ไขผลกระทบต่อสิ่งแวดล้อม | การปฏิบัติตามมาตรการป้องกันและแก้ไขผลกระทบต่อสิ่งแวดล้อม | ปัญหา อุปสรรคและข้อเสนอแนะ |
|---|---|---|---|
| | <p>3. จัดให้มียามรักษาการณ์คอยอำนวยความสะดวกและจัดระบบการจราจรบริเวณทางเข้า – ออก พื้นที่โครงการในชั่วโมงเร่งด่วน</p> | <div data-bbox="1111 363 1565 708"></div> <p>3. มียามรักษาการณ์คอยอำนวยความสะดวกและจัดระบบการจราจรบริเวณทางเข้า – ออก พื้นที่โครงการตลอด 24 ชั่วโมง</p> <div data-bbox="1111 927 1565 1272"></div> | <div data-bbox="1588 363 2042 708"></div> <p>- ไม่มีปัญหาและอุปสรรค</p> <div data-bbox="1588 927 2042 1272"></div> |

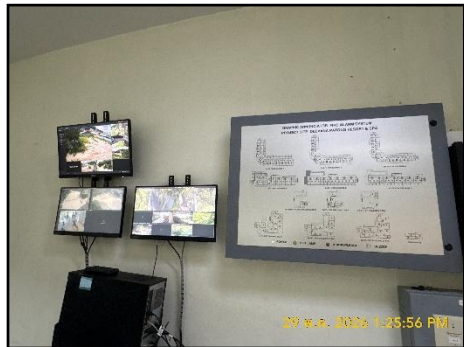
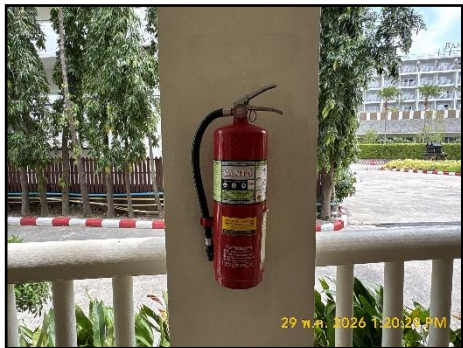
| องค์ประกอบสิ่งแวดล้อม / ผลกระทบต่อสิ่งแวดล้อม | มาตรการป้องกันและแก้ไขผลกระทบต่อสิ่งแวดล้อม | การปฏิบัติตามมาตรการป้องกันและแก้ไขผลกระทบต่อสิ่งแวดล้อม | ปัญหา อุปสรรคและข้อเสนอแนะ |
|---|---|---|---|
| | <p>1.2 อุปกรณ์แจ้งเหตุแบบกริ่งสัญญาณแบบใช้มือ บริเวณ บันไดขึ้น-ลง อาคาร ชั้นที่ 1</p> <p>1.3 เครื่องตรวจจับควัน ติดตั้งห้องพักโรงแรม และส่วน บริการต่างๆ ของอาคาร</p> | <p>1.2 อุปกรณ์แจ้งเหตุแบบกริ่งสัญญาณแบบใช้มือ บริเวณ บันไดขึ้น-ลง อาคาร ชั้นที่ 1</p> <p>1.3 เครื่องตรวจจับควัน ติดตั้งห้องพักโรงแรม และส่วน บริการต่างๆ ของอาคาร</p> | <p>- ไม่มีปัญหาและอุปสรรค</p> <p>- ไม่มีปัญหาและอุปสรรค</p> |

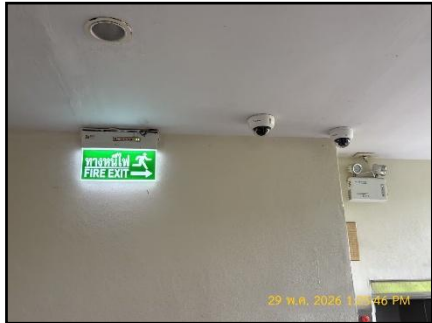
| องค์ประกอบสิ่งแวดล้อม / ผลกระทบต่อสิ่งแวดล้อม | มาตรการป้องกันและแก้ไขผลกระทบต่อสิ่งแวดล้อม | การปฏิบัติตามมาตรการป้องกันและแก้ไขผลกระทบต่อสิ่งแวดล้อม | ปัญหา อุปสรรคและข้อเสนอแนะ |
|---|---|---|---|
| | <p>1.8 ป้ายบอกทางหนีไฟเป็นพลาสติกใส บริเวณบันไดขึ้น-ลง อาคาร</p> <p>1.9 ป้ายบอกตำแหน่งจุดที่อยู่ อุปกรณ์ดับเพลิงไว้บริเวณห้องพักของโรงแรม และส่วนบริการต่างๆ</p> | <p>1.8 ป้ายบอกทางหนีไฟเป็นพลาสติกใส บริเวณบันไดขึ้น-ลง อาคาร</p> <p>1.9 ทางโครงการมีการติดตั้งแบบแปลนแสดงตำแหน่งของห้องพักและเส้นทางทางหนีไฟภายในห้องพักทุกห้องไว้ที่บริเวณประตูทางเข้า-ออก ของห้องพักทุกห้อง</p> | <p>- ไม่มีปัญหาและอุปสรรค</p> <p>- ไม่มีปัญหาและอุปสรรค</p> |

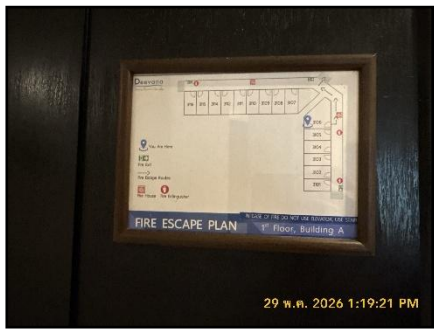
| องค์ประกอบสิ่งแวดล้อม / ผลกระทบต่อสิ่งแวดล้อม | มาตรการป้องกันและแก้ไขผลกระทบสิ่งแวดล้อม | การปฏิบัติตามมาตรการป้องกันและแก้ไขผลกระทบสิ่งแวดล้อม | ปัญหา อุปสรรคและข้อเสนอแนะ |
|---|---|---|---|
| | <p>2. ตรวจสอบประสิทธิภาพของระบบป้องกันอัคคีภัยในส่วนต่างๆของโครงการอย่างสม่ำเสมอ พบว่า มีการชำรุด เสียหายใช้การไม่ได้ ให้ดำเนินการทันที ความถี่ 1 ปี/ครั้ง</p> <p>3. ติดป้ายแนะนำวิธีการใช้อุปกรณ์ของระบบป้องกันอัคคีภัย ไว้บริเวณที่อุปกรณ์ติดตั้งอยู่ เพื่อให้ผู้อาศัยที่อยู่ใกล้จุดเกิดเหตุสามารถใช้ได้ทันที</p> <p>4. จัดให้มีการติดตั้งแปลน แผนผังตำแหน่งที่ติดตั้งอุปกรณ์ดับเพลิงต่างๆ ในตำแหน่งที่เห็นได้ชัดเจน ในแต่ละชั้นของอาคาร</p> | <p>2. ทางโครงการตรวจสอบประสิทธิภาพของระบบป้องกันอัคคีภัย 1 ครั้ง/เดือน โดยแผนกวิศวกรรม</p> <p>3. มีป้ายแนะนำการใช้อุปกรณ์ของระบบป้องกันอัคคีภัยไว้ที่อุปกรณ์ เพื่อความพร้อมในการใช้งาน</p> <p>4. จัดให้มีการติดตั้งแปลน แผนผังตำแหน่งที่ติดตั้งอุปกรณ์ดับเพลิงต่างๆ ในหลังประตูห้องพักทุกห้อง</p> | <p>- ไม่มีปัญหาและอุปสรรค</p> <p>- ไม่มีปัญหาและอุปสรรค</p> <p>- ไม่มีปัญหาและอุปสรรค</p> |

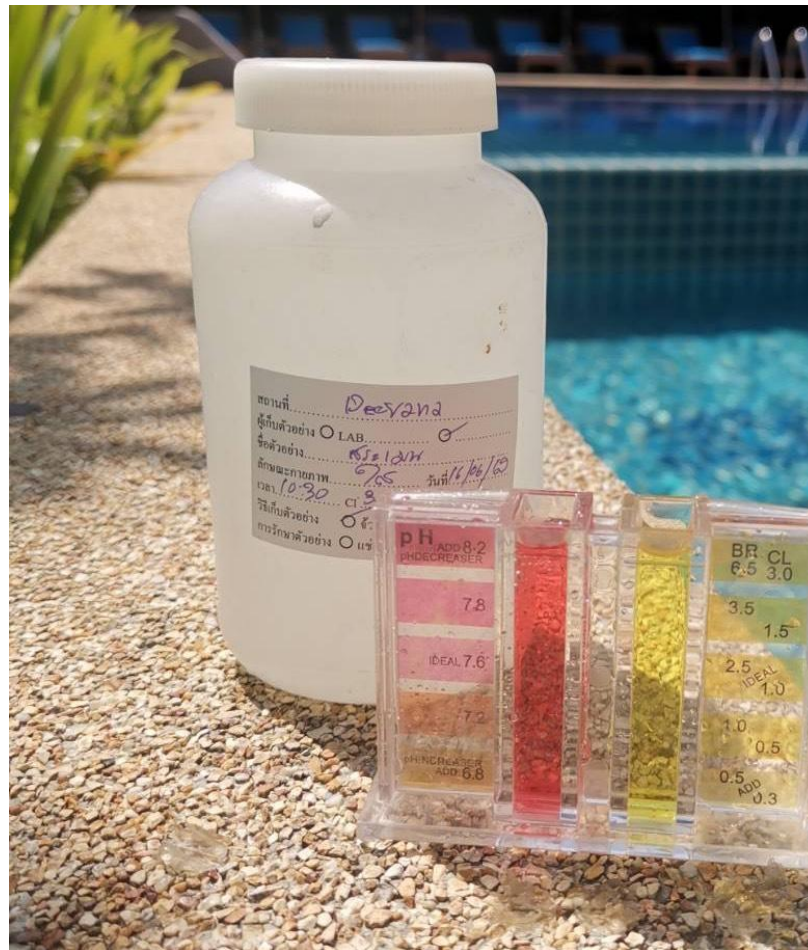
รูปที่ 3.2 รูปเก็บตัวอย่างน้ำสระว่ายน้ำในโครงการ

**ผลการวิเคราะห์คุณภาพน้ำสระว่ายน้ำในโครงการ ระหว่างปี พ.ศ. 2566 – 2569** พบว่า ส่วนใหญ่มีผลการตรวจวิเคราะห์เป็นไปตามคำแนะนำคณะกรรมการสาธารณสุข ฉบับที่ 1/2550 เรื่อง การควบคุมการประกอบกิจการสระว่ายน้ำ หรือกิจการอื่นๆในทำนอง อย่างไรก็ตามทางโครงการได้แจ้งให้บริษัทเอกชนเข้ามาดูแลระบบการเติมสารเคมีของสระว่ายน้ำอยู่เป็นประจำ
