รายงานผลการปฏิบัติตาม  
มาตรการป้องกันและแก้ไขผลกระทบสิ่งแวดล้อม  
และมาตรการติดตามตรวจสอบคุณภาพสิ่งแวดล้อม  
ระยะดำเนินการ

โรงแรมราทানা รัชฎา  
เจ้าของ : บริษัท รัตนา เรสซิเดนซ์ เทพกระษัตรี จำกัด  
ประจำเดือนมกราคม – มิถุนายน พ.ศ.2569

**รายงานผลการปฏิบัติตามมาตรการป้องกันและแก้ไขผลกระทบสิ่งแวดล้อม  
และมาตรการติดตามตรวจสอบผลกระทบสิ่งแวดล้อม  
โรงแรมราธานี รัชฎา**

๑. ชื่อโครงการ : โรงแรมราธานี รัชฎา

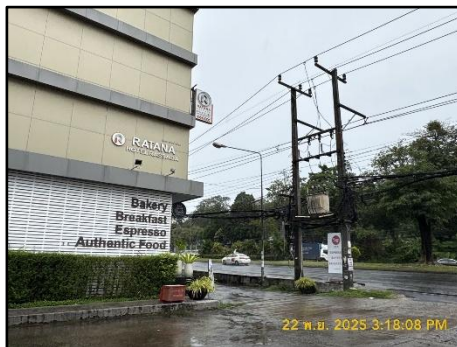
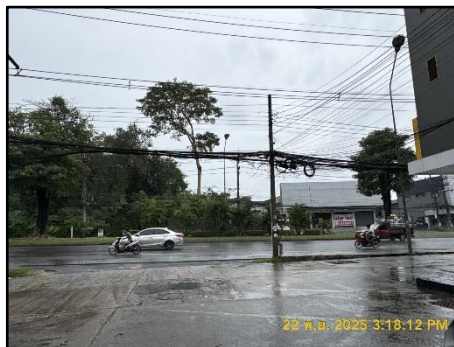
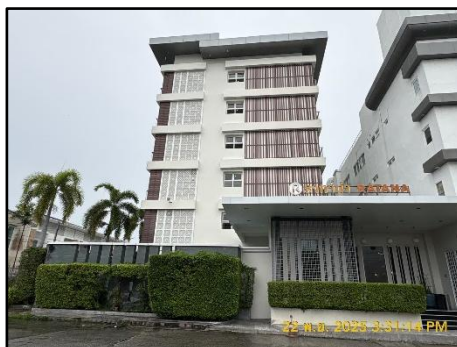
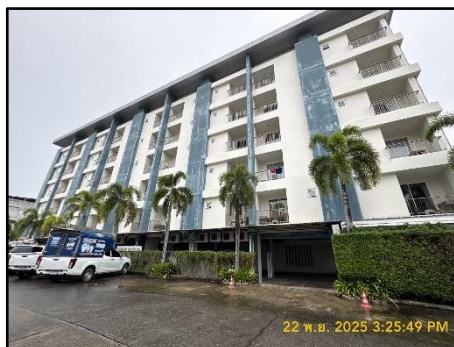
รูปที่ 1.1 พื้นที่โครงการ

โรงแรมราชนา รัชฎา ตั้งอยู่ที่ ถนนเทพกระษัตรี ต.รัชฎา อ.เมือง จ.ภูเก็ต พื้นที่โครงการอยู่ในความรับผิดชอบของเทศบาลตำบลรัชฎา ดำเนินการบนที่ดินจำนวน 12 แปลง รวมเนื้อที่พื้นที่โครงการทั้งหมด 0-2-69.70 ไร่ หรือคิดเป็นเนื้อที่ 1,078.80 ตารางเมตร

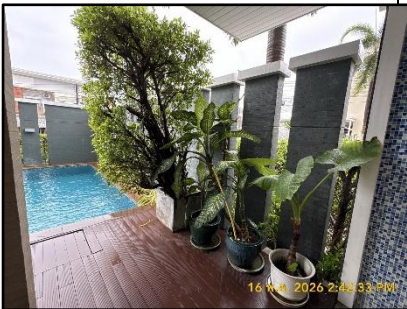
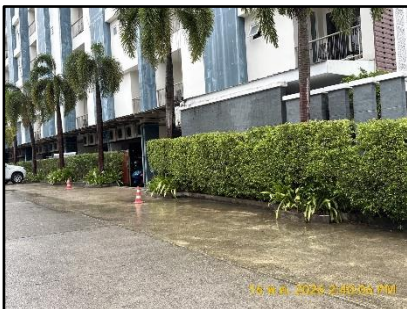
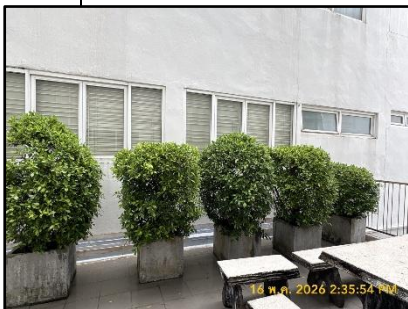
| องค์ประกอบสิ่งแวดล้อม / ผลกระทบต่อสิ่งแวดล้อม | มาตรการป้องกันและแก้ไขผลกระทบสิ่งแวดล้อม | การปฏิบัติตามมาตรการป้องกันและแก้ไขผลกระทบสิ่งแวดล้อม | ปัญหา อุปสรรคและข้อเสนอแนะ |
|---|---|---|---|
| อาคารเดิมจากอาคารอยู่อาศัยรวมมาเป็นโรงแรมเท่านั้น ดังนั้นเมื่อเปิดดำเนินการดินในพื้นที่โครงการยังเป็นดินเดิม ซึ่งจะมีความแข็งแรงมีการยึดเกาะตัวของอนุภาคดินดีอยู่แล้ว ประกอบกับกิจกรรมภายในโครงการเป็นเพียงการพักอาศัยไม่มีกิจกรรมใดที่ทำให้ลักษณะภูมิประเทศเกิดการเปลี่ยนแปลงหรือเกิดการพังทลายของดินในบริเวณใกล้เคียงแต่ยังคงความกลมกลืนและสอดคล้องกับบริเวณพื้นที่ข้างเคียง นอกจากนี้ภายในโครงการปัจจุบันได้มีการตกแต่งด้วยต้นไม้และพืชพรรณชนิดต่างๆ ไว้อย่างสวยงามและเป็นระเบียบ ดังนั้นในระยะดำเนินการจึงไม่มีผลกระทบที่เกิดจากการเปิดดำเนินการแต่อย่างใด | <p>2. ปลุกไม้ดอก ไม้ประดับ ในบริเวณพื้นที่ว่างในโครงการและหมั่นบำรุงดูแลรักษาอยู่เสมอ</p> <p>3. ดูแลพื้นที่โครงการให้อยู่ในสภาพดีอยู่เสมอ หากพบว่าเป็นหลุมหรือแอ่งน้ำซึ่งต้องมีการซ่อมแซมทันทีเนื่องจากอาจเกิดการชะล้างพังทลายเป็นหลุมใหญ่ได้</p> <p>4. ในพื้นที่ที่ไม่มีการก่อสร้างอาคาร จะต้องเทพื้นหน้าดินด้วยซีเมนต์และปลูกหญ้าคลุมไว้</p> | <p>2. ปฏิบัติตามมาตรการ โครงการมีการปลุกไม้ดอก ไม้ประดับ ในบริเวณพื้นที่ว่างในโครงการโดยมีแผนคนสวนหมั่นบำรุงดูแลรักษาอยู่เสมอ</p> <p>3. ปฏิบัติตามมาตรการ โครงการมีการดูแลพื้นที่โครงการให้อยู่ในสภาพดีอยู่เสมอ หากพบว่าเป็นหลุมหรือแอ่งน้ำซึ่งต้องมีการซ่อมแซมทันที</p> <p>4. ปฏิบัติตามมาตรการ ในพื้นที่ที่ไม่มีการก่อสร้างอาคาร จะต้องเทพื้นหน้าดินด้วยซีเมนต์และปลูกหญ้าคลุมไว้</p> | <p>ไม่มีปัญหาและอุปสรรค</p> <p>ไม่มีปัญหาและอุปสรรค</p> <p>ไม่มีปัญหาและอุปสรรค</p> |

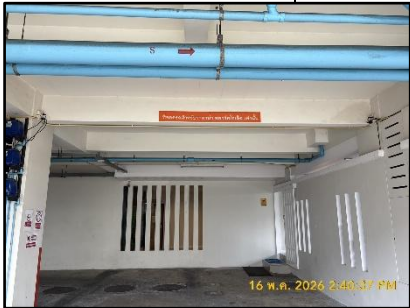
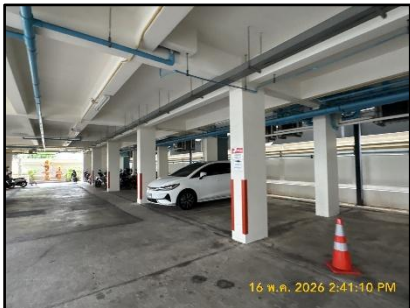
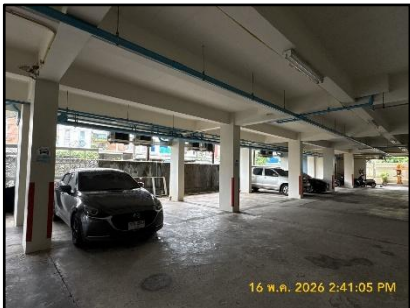
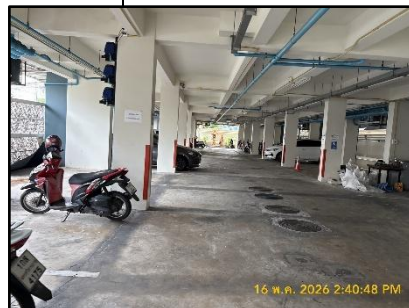
| องค์ประกอบสิ่งแวดล้อม / ผลกระทบต่อสิ่งแวดล้อม | มาตรการป้องกันและแก้ไขผลกระทบสิ่งแวดล้อม | การปฏิบัติตามมาตรการป้องกันและแก้ไขผลกระทบสิ่งแวดล้อม | ปัญหา อุปสรรคและข้อเสนอแนะ |
|---|---|---|---|
| | <p>5. เจ้าหน้าที่ของโครงการ จะต้องดูแลการจอดรถให้จอดเฉพาะในจุดที่จัดให้จอดเท่านั้น</p> | <p>5. ปฏิบัติตามมาตรการ เจ้าหน้าที่ของโครงการ จะต้องดูแลการจอดรถให้จอดเฉพาะในจุดที่จัดให้จอดเท่านั้น</p> | <p>ไม่มีปัญหาและอุปสรรค</p> |

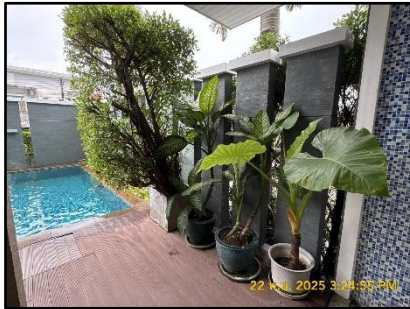
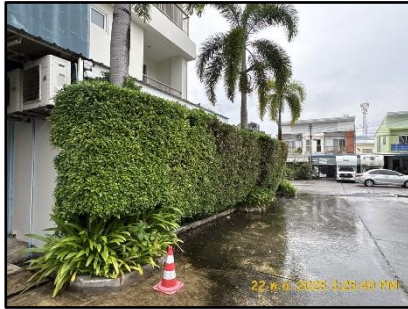
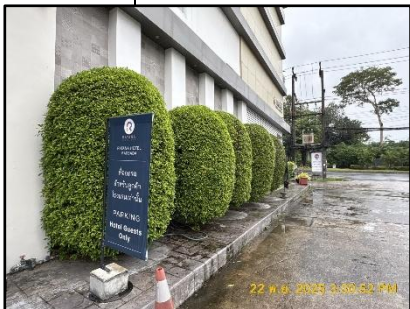
| องค์ประกอบสิ่งแวดล้อม / ผลกระทบต่อสิ่งแวดล้อม | มาตรการป้องกันและแก้ไขผลกระทบสิ่งแวดล้อม | การปฏิบัติตามมาตรการป้องกันและแก้ไขผลกระทบสิ่งแวดล้อม | ปัญหา อุปสรรคและข้อเสนอแนะ |
|---|---|---|---|
| <p><b>1.3 คุณภาพอากาศ</b></p> <p>การดำเนินโครงการมีลักษณะเป็นโรงแรม ซึ่งกิจกรรมภายในโครงการส่วนใหญ่มีเพียงการอยู่อาศัยเป็นหลักเท่านั้น ไม่มีกิจกรรมที่ก่อให้เกิดก๊าซ พิษ เหม่า ฝุ่นละออง ที่จะทำให้เกิดอากาศเสียจนส่งผลกระทบต่อคุณภาพอากาศในชุมชนแต่อย่างใด แต่จะมีเพียงควันจากท่อไอเสียจากการใช้ยานพาหนะของผู้ใช้บริการเท่านั้น อย่างไรก็ตามควันทที่เกิดขึ้นเป็นเพียงชั่วคราวและเป็นปกติของชุมชนอยู่แล้ว ประกอบกับโครงการได้มีการจัดพื้นที่ว่างของ</p> | <p>1. ปลูกไม้ดอก ไม้ประดับในโครงการ เพื่อให้เกิดความร่มรื่นและช่วยในการระบายอากาศ</p> <p>2. ดูแลทำความสะอาดพื้นที่โครงการ ให้สะอาดอยู่เสมอ เพื่อไม่ให้มีฝุ่นฟุ้งกระจาย</p> | <p>1. ปฏิบัติตามมาตรการ โครงการมีการปลูกไม้ดอก ไม้ประดับในโครงการ เพื่อให้เกิดความร่มรื่นและช่วยในการระบายอากาศ</p> <p>2. ปฏิบัติตามมาตรการ โครงการมีแผนแม่บ้านคอยดูแลทำความสะอาดพื้นที่โครงการ ให้สะอาดอยู่เสมอ เพื่อไม่ให้มีฝุ่นฟุ้งกระจาย</p> | <p>ไม่มีปัญหาและอุปสรรค</p> <p>ไม่มีปัญหาและอุปสรรค</p> |

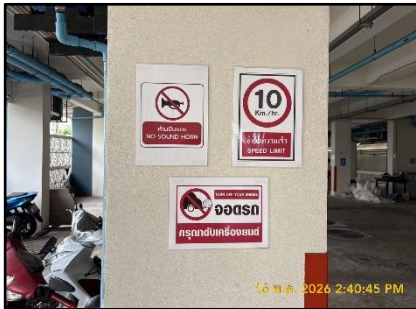
| องค์ประกอบสิ่งแวดล้อม / ผลกระทบต่อสิ่งแวดล้อม | มาตรการป้องกันและแก้ไขผลกระทบสิ่งแวดล้อม | การปฏิบัติตามมาตรการป้องกันและแก้ไขผลกระทบสิ่งแวดล้อม | ปัญหา อุปสรรคและข้อเสนอแนะ |
|---|---|---|---|
| ในชีวิตประจำวัน ประกอบกับเสียงจากการจราจรที่เกิดขึ้นจัดเป็นเสียงที่ดังเป็นระยะ (Intermittent Noise) เป็นเสียงที่ไม่ต่อเนื่อง และโครงการมีลักษณะเป็นโรงแรมที่ผู้ใช้บริการส่วนใหญ่ต้องการความเงียบสงบ ต้องการพักผ่อนและมีความเป็นส่วนตัวสูง จึงไม่มีกิจกรรมภายในโครงการใดที่จะก่อให้เกิดผลกระทบด้านเสียงและความสั่นสะเทือน ดังนั้น จึงคาดว่าผลกระทบด้านนี้จะอยู่ในระดับต่ำ | ความเร็วไม่เกิน 30 กม./ชม.<br><br>4. ต้องติดป้ายประชาสัมพันธ์ให้ผู้พักอาศัยดับเครื่องยนต์ทันทีที่จอดได้แล้ว<br><br>5. ต้องติดป้ายประชาสัมพันธ์ห้ามใช้แตรในพื้นที่โครงการเพื่อหลีกเลี่ยงการก่อให้เกิดเสียงดัง | ติดไว้บริเวณลานจอดรถให้ใช้ความเร็วไม่เกิน 30 กม./ชม.<br><br>4. ปฏิบัติตามมาตรการ โครงการมีป้ายประชาสัมพันธ์ติดไว้บริเวณลานจอดรถให้ดับเครื่องยนต์ทันทีที่จอด<br><br>5. ปฏิบัติตามมาตรการ โครงการมีป้ายประชาสัมพันธ์ติดไว้บริเวณลานจอดรถให้ห้ามใช้แตร<br><br> | ไม่มีปัญหาและอุปสรรค<br><br>ไม่มีปัญหาและอุปสรรค |

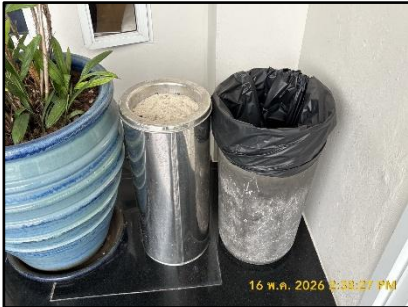
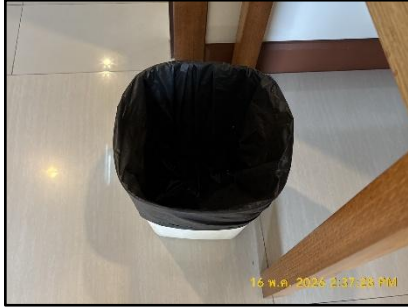
| องค์ประกอบสิ่งแวดล้อม / ผลกระทบต่อสิ่งแวดล้อม | มาตรการป้องกันและแก้ไขผลกระทบสิ่งแวดล้อม | การปฏิบัติตามมาตรการป้องกันและแก้ไขผลกระทบสิ่งแวดล้อม | ปัญหา อุปสรรคและข้อเสนอแนะ |
|---|---|---|---|
| <p>โครงการได้จัดให้มีห้องพักมูลฝอยรวมจำนวน 1 จุด อยู่บริเวณด้านทิศตะวันออกของพื้นที่โครงการ โดยแบ่งเป็น 4 ห้อง รายละเอียดดังนี้</p> <p>1) ห้องพักมูลฝอยอินทรีย์/มูลฝอยที่ย่อยสลายได้ จำนวน 1 ห้อง ขนาด 1.00 X 1:10 เมตร สูง 2.00 ม.</p> <p>2) ห้องพักมูลฝอยรีไซเคิล จำนวน 1 ห้อง ขนาด 1.00x1.10 เมตร สูง 2.00 ม.</p> <p>3) ห้องพักมูลฝอยแห้ง (ทั่วไป) จำนวน 1 ห้อง ขนาด 1.00X1.10 1.10 สูง 2.00 ม.</p> <p>4) ห้องพักมูลฝอยอันตราย จำนวน 1 ห้อง ขนาด 1.00 X 1.10 เมตร สูง 2.00 ม. โดยมูลฝอยแต่ละประเภทจะถูกจัดเก็บแยกออกจากกันอย่างชัดเจน ซึ่งเป็นการป้องกันอันตรายที่อาจเกิดขึ้นจากการปะปนกันของมูลฝอยแต่ละประเภทได้ระดับหนึ่ง</p> | | | |

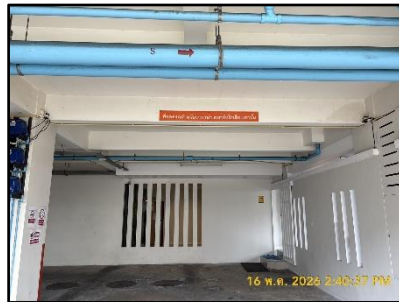
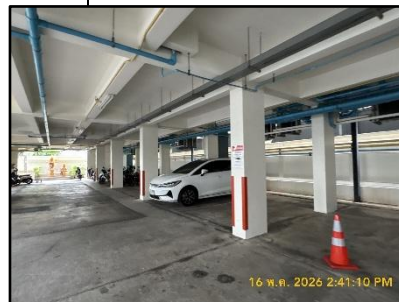
| องค์ประกอบสิ่งแวดล้อม / ผลกระทบต่อสิ่งแวดล้อม | มาตรการป้องกันและแก้ไขผลกระทบสิ่งแวดล้อม | การปฏิบัติตามมาตรการป้องกันและแก้ไขผลกระทบสิ่งแวดล้อม | ปัญหา อุปสรรคและข้อเสนอแนะ |
|---|---|---|---|
| <b>3.5 การคมนาคม</b><br><b>1. ความสามารถในการรองรับของถนน</b><br><p>การประเมินผลกระทบจากการดำเนินการของโครงการ ที่คาดว่าจะมีต่อการจราจรและคมนาคมภายนอกพื้นที่โครงการ สามารถคำนวณภายใต้ข้อกำหนดที่ได้กล่าวมาโดยจะมีปริมาณรถยนต์จากโครงการต่อวัน 21 คัน และที่จอดรถจักรยานยนต์ จำนวน 10 คัน (คิดเทียบเท่าจำนวนที่จอดรถทั้งหมดของโครงการ) ในการประเมินกรณีเลวร้ายคือ ให้รถทั้งหมดวิ่งออกจากโครงการพร้อมกันในชั่วโมงเร่งด่วน 1 ชั่วโมง (PCE Factor จะคิดของรถยนต์ส่วนบุคคล เท่ากับ 1.00 และรถจักรยานยนต์ เท่ากับ 0.30 และคิดทั้งเที่ยวไป-กลับ) ดังนั้น คิดเป็นปริมาณจราจร 48.00 PCU/ชั่วโมง</p> <p>ค่า V/C Ratio ใน วัน</p> | <p>1. จัดให้มีป้ายชื่อโครงการ ป้ายแสดงทางเข้า-ออก ป้ายแสดงพื้นที่จอดรถ ทิศทางการจราจร เพื่อให้รู้ที่เข้ามาในโครงการสามารถเห็นได้ และมีความเข้าใจตรงกัน</p> <p>2. ดูแลสภาพพื้นที่จอดรถและทางเข้าไม่ให้เกิดสิ่งกีดขวางทางจราจรและมีสภาพดีอยู่เสมอ</p> <p>3. เวลากลางวัน บริเวณทางเข้า-ออก และที่จอดรถต้องมีไฟส่องสว่างอยู่ตลอดเวลา</p> <p>4. จะต้องจัดให้มีเจ้าหน้าที่คอยอำนวยความสะดวกในการเข้า-ออกตลอดเวลา เพื่อป้องกันอุบัติเหตุ</p> | <p>1. ปฏิบัติตามมาตรการ มีป้ายชื่อโครงการ ป้ายแสดงทางเข้า-ออก ป้ายแสดงพื้นที่จอดรถ</p> <p>2. ปฏิบัติตามมาตรการ โครงการมีเจ้าหน้าที่รักษาความปลอดภัยคอยดูแลสภาพพื้นที่จอดรถและทางเข้าไม่ให้เกิดสิ่งกีดขวางทางจราจร</p> <p>3. ปฏิบัติตามมาตรการ บริเวณทางเข้า-ออก และที่จอดรถ ต้องมีไฟส่องสว่างอยู่ตลอดเวลา</p> <p>4. ปฏิบัติตามมาตรการ มีเจ้าหน้าที่คอยอำนวยความสะดวกในการเข้า-ออก ตลอดเวลา</p> | <p>ไม่มีปัญหาและอุปสรรค</p> <p>ไม่มีปัญหาและอุปสรรค</p> <p>ไม่มีปัญหาและอุปสรรค</p> <p>ไม่มีปัญหาและอุปสรรค</p> |

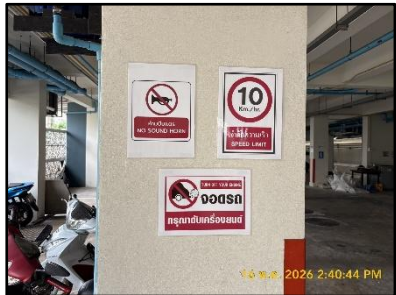
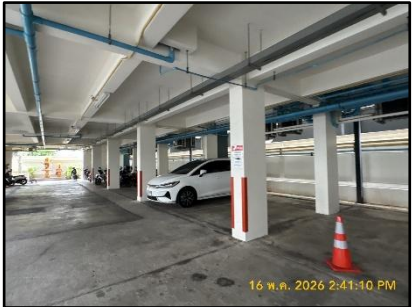
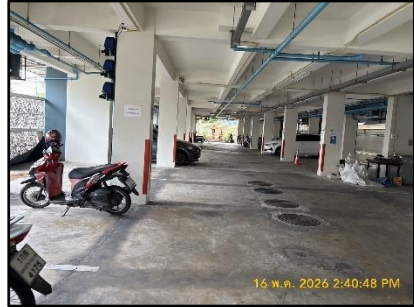
| องค์ประกอบสิ่งแวดล้อม / ผลกระทบต่อสิ่งแวดล้อม | มาตรการป้องกันและแก้ไขผลกระทบสิ่งแวดล้อม | การปฏิบัติตามมาตรการป้องกันและแก้ไขผลกระทบสิ่งแวดล้อม | ปัญหา อุปสรรคและข้อเสนอแนะ |
|---|---|---|---|
| <p>ธรรมดา (วันศุกร์ ที่ 13 ธันวาคม 2562)</p> <p>ค่า V/C Ratio ของโครงการในระยะดำเนินการ</p> $= (2,593.15 + 48.00) / 9,000$ $= 0.29$ <p>จากการประเมินดังกล่าว จะเห็นได้ว่า ปริมาณจราจรที่เพิ่มขึ้นระยะดำเนินการโครงการ จะทำให้ค่า V/C Ratio บนถนนเทพกระษัตรี ในวันธรรมดามีค่าเท่ากับ 0.29 ซึ่งยังคงเดิม และเมื่อเทียบกับค่ามาตรฐานการจำแนกสภาพการจราจร พบว่า การจราจรคล่องตัวไม่ติดขัด การหยุดจอดที่ทางแยกมีน้อยเช่นเดิม</p> <p>ค่า V/C Ratio ในวันหยุด (วันเสาร์ ที่ 14 ธันวาคม 2562)</p> <p>ค่า V/C Ratio ของโครงการในระยะดำเนินการ</p> $= (2,748.70 + 48.00) /$ | <p>5. จำกัดความเร็วของรถเข้า-ออกโครงการ ต้องไม่เกิน 30 กิโลเมตรชั่วโมง</p> <p>6. จัดให้มีที่จอดรถยนต์ จำนวน 21 คัน และรถจักรยานยนต์ 10 คัน</p> | <p>5. ปฏิบัติตามมาตรการ โครงการมีป้ายจำกัดความเร็วของรถเข้า-ออกโครงการ ต้องไม่เกิน 30 กิโลเมตรชั่วโมง</p> <p>6. ปฏิบัติตามมาตรการ โครงการมีที่จอดรถยนต์ จำนวน 21 คัน และรถจักรยานยนต์ 10 คัน</p> | <p>ไม่มีปัญหาและอุปสรรค</p> <p>ไม่มีปัญหาและอุปสรรค</p> |

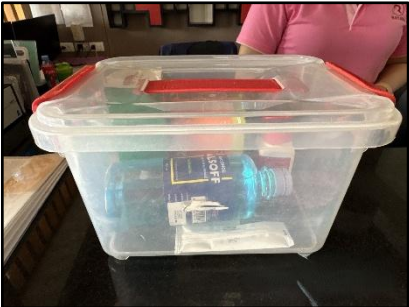
| องค์ประกอบสิ่งแวดล้อม / ผลกระทบต่อสิ่งแวดล้อม | มาตรการป้องกันและแก้ไขผลกระทบสิ่งแวดล้อม | การปฏิบัติตามมาตรการป้องกันและแก้ไขผลกระทบสิ่งแวดล้อม | ปัญหา อุปสรรคและข้อเสนอแนะ |
|---|---|---|---|
| กระทบต่อความเพียงพอในการให้บริการของสถานพยาบาลของชุมชนในระดับต่ำ เนื่องจากภายในเขตจังหวัดภูเก็ตมีสถานพยาบาลทั้งของของรัฐและเอกชนขนาดใหญ่ และคลินิกขนาดเล็กอยู่หลายแห่ง ประกอบกับการคมนาคมที่สะดวกสามารถเดินทางไปรับบริการของสถานพยาบาลต่างๆ ได้โดยง่าย ดังนั้นคาดว่าผลกระทบที่เกิดขึ้นจะอยู่ในทิศทางลบระดับต่ำ | 2. จัดให้มีอุปกรณ์ปฐมพยาบาลเบื้องต้นและรถสำรองไว้ไว้ในกรณีฉุกเฉินเพื่อจัดส่งพนักงานหรือนักท่องเที่ยวไปยังสถานพยาบาลที่ใกล้โครงการที่สุด | 2. ปฏิบัติตามมาตรการ โครงการมีอุปกรณ์ปฐมพยาบาลเบื้องต้นไว้บริเวณส่วนต้อนรับ ตามรูป<br> | ไม่มีปัญหาและอุปสรรค |
