การตรวจสอบการปฏิบัติตามมาตรการป้องกันและแก้ไขผลกระทบสิ่งแวดล้อม

### การตรวจสอบการปฏิบัติตามมาตรการป้องกัน และแก้ไขผลกระทบสิ่งแวดล้อม

ตารางที่ 2.1-1 มาตรการป้องกันและแก้ไขผลกระทบสิ่งแวดล้อม และมาตรการติดตามตรวจสอบผลกระทบสิ่งแวดล้อม  
โครงการทำเหมืองแร่หินอุตสาหกรรมชนิดหินปูน เพื่ออุตสาหกรรมก่อสร้าง ของบริษัท หุ่นส์คอนสตรัคชั่น จำกัด ประทานบัตรที่ 32155/16425  
ตั้งอยู่ที่ หมู่ที่ 5 ตำบลสำน อำเภอยางสีสุราช จังหวัดสุรินทร์

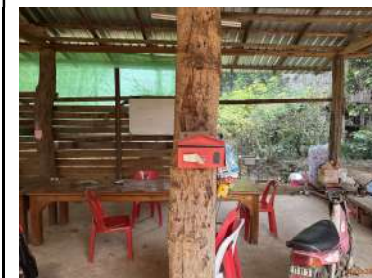
| มาตรการป้องกัน<br>และแก้ไขผลกระทบสิ่งแวดล้อม | รายละเอียดของการปฏิบัติ | เหตุผลที่ไม่ปฏิบัติ/ปฏิบัติไม่ครบ/<br>เปลี่ยนแปลงการปฏิบัติและข้อเสนอแนะ | รูป/เอกสารอ้างอิง |
|---|---|---|---|
| <p>ระยะดำเนินการทำเหมือง และสิ้นสุดการทำเหมือง</p> <p>1. ให้มีจุดรับเรื่องราวร้องทุกข์ความเดือดร้อนของประชาชนที่เกิดจากกิจกรรมการทำเหมืองแร่และกิจกรรมที่เกี่ยวข้อง และกรณีมีผู้ร้องเรียน ผู้ถือประทานบัตรจะต้องดำเนินการแก้ไข และให้ความช่วยเหลือด้วยความเป็นธรรม</p> | <p>- ทางโครงการได้ติดตั้งกล่องแสดงความคิดเห็น และรับเรื่องราวร้องทุกข์ไว้ที่ ที่ทำการผู้ใหญ่บ้าน เพื่อรับเรื่องราวร้องทุกข์จากการดำเนินการของโครงการ</p> | - | <p>กล่องแสดงความคิดเห็น ณ<br/>ที่ทำการผู้ใหญ่บ้านบ้านผาเวียง</p> |

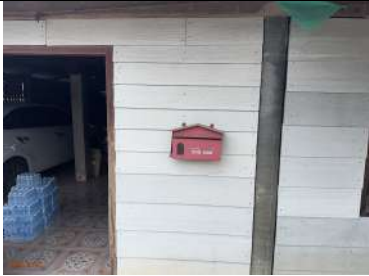
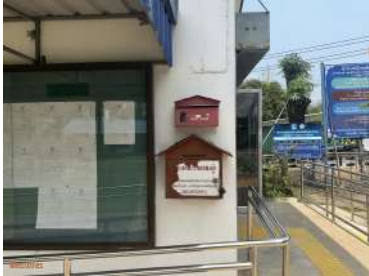
| มาตรการป้องกัน<br>และแก้ไขผลกระทบสิ่งแวดล้อม | รายละเอียดของการปฏิบัติ | เหตุผลที่ไม่ปฏิบัติ/ปฏิบัติไม่ครบ/<br>เปลี่ยนแปลงการปฏิบัติและข้อเสนอแนะ | รูป/เอกสารอ้างอิง |
|---|---|---|---|
| | | | <p>กล่องแสดงความคิดเห็น ณ ที่ทำการ<br/>ผู้ใหญ่บ้านบ้านสาสิก</p> <p>กล่องแสดงความคิดเห็น ณ ที่ทำการ<br/>อบต.สำน</p> |

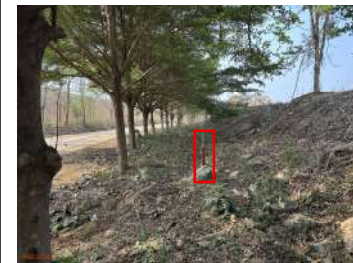
| มาตรการป้องกัน<br>และแก้ไขผลกระทบสิ่งแวดล้อม | รายละเอียดของการปฏิบัติ | เหตุผลที่ไม่ปฏิบัติ/ปฏิบัติไม่ครบ/<br>เปลี่ยนแปลงการปฏิบัติและข้อเสนอแนะ | รูป/เอกสารอ้างอิง |
|---|---|---|---|
| <b>1. สภาพภูมิประเทศ</b><br>1.1 กำหนดให้เว้นการทำเหมืองระยะ 10 ม. รอบ<br>ขอบเขตพื้นที่โครงการ (ภาคผนวกที่ 2) | - การทำเหมืองของโครงการได้เว้นพื้นที่โดยรอบ<br>ประทานบัตรเป็นระยะไม่น้อยกว่า 10 ม. | - | <p>แนวเว้นเขตการทำเหมือง</p> |

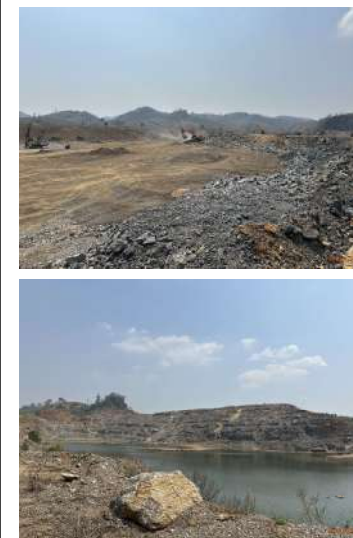
| มาตรการป้องกัน<br>และแก้ไขผลกระทบสิ่งแวดล้อม | รายละเอียดของการปฏิบัติ | เหตุผลที่ไม่ปฏิบัติ/ปฏิบัติไม่ครบ/<br>เปลี่ยนแปลงการปฏิบัติและข้อเสนอแนะ | รูป/เอกสารอ้างอิง |
|---|---|---|---|
| 1.2 ให้เปิดหน้าเหมืองและเดินหน้าเหมืองตามแผนผัง<br>โครงการกำหนดอย่างเคร่งครัด โดยเปิดทำเหมือง<br>ในลักษณะชั้นบันได กำหนดให้ชั้นบันไดสูงไม่เกิน<br>10 ม. ความกว้างชั้นบันไดไม่น้อยกว่า 10 ม.<br>ความลาดชันรวมของหน้าเหมืองไม่เกิน 45 องศา<br>(ภาคผนวกที่ 2) | - ทางโครงการเปิดหน้าเหมืองตามแผนผัง<br>โครงการที่กำหนด ซึ่งมีการทำเหมืองใน<br>ลักษณะชั้นบันได สูงไม่เกิน 10 ม. และกว้าง<br>ไม่น้อยกว่า 10 ม. และควบคุมความลาดชันให้<br>อยู่ในสภาพที่ปลอดภัย | - | <p>สภาพหน้าเหมืองของโครงการ</p> |

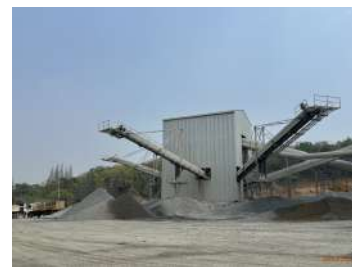
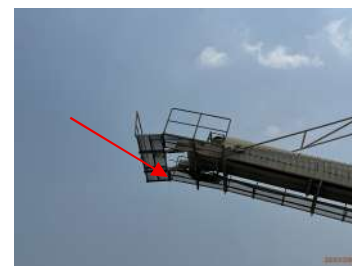
| มาตรการป้องกัน<br>และแก้ไขผลกระทบสิ่งแวดล้อม | รายละเอียดของการปฏิบัติ | เหตุผลที่ไม่ปฏิบัติ/ปฏิบัติไม่ครบ/<br>เปลี่ยนแปลงการปฏิบัติและข้อเสนอแนะ | รูป/เอกสารอ้างอิง |
|---|---|---|---|
| 2. คุณภาพอากาศ<br><br>2.1 กำหนดให้โรงโม่หินและเครื่องโม่หินแบบขับเคลื่อนได้ (Mobile Crusher) มีระบบการ<br>บำรุงรักษาเครื่องจักรและอุปกรณ์ เช่น ซ่อม<br>บำรุงรักษาเครื่องจักรอุปกรณ์ให้อยู่ในสภาพที่ดี<br>ตามข้อกำหนด รวมทั้งมีการซ่อมแซมรอยแตก<br>รอยร้าวต่างๆ เพื่อรักษาประสิทธิภาพในการ<br>ป้องกันการฟุ้งกระจายของฝุ่นละออง | - มีการปรับปรุงรักษาโรงโม่ให้อยู่ในสภาพดีอยู่เสมอ<br>พร้อมทั้งปิดคลุมโรงโม่หิน และติดตั้งระบบสเปรย์<br>น้ำ เพื่อลดการฟุ้งกระจายของฝุ่นละออง | - ปัจจุบันโครงการไม่มีการใช้เครื่องโม่หิน<br>แบบขับเคลื่อนได้ (Mobile Crusher)<br>ในการโม่หินแล้ว | <br>การปิดคลุมโรงโม่หิน<br><br><br>ระบบสเปรย์น้ำบริเวณปลาย<br>สายพานลำเลียง |

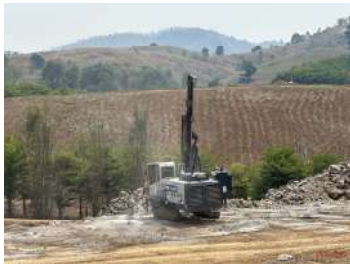
| มาตรการป้องกัน<br>และแก้ไขผลกระทบสิ่งแวดล้อม | รายละเอียดของการปฏิบัติ | เหตุผลที่ไม่ปฏิบัติ/ปฏิบัติไม่ครบ/<br>เปลี่ยนแปลงการปฏิบัติและข้อเสนอแนะ | รูป/เอกสารอ้างอิง |
|---|---|---|---|
| 2.2 ให้ใช้เครื่องเจาะรูระเบิดที่ติดตั้งอุปกรณ์กำจัดฝุ่น<br>ที่ออกจากรูระเบิด พร้อมทั้งมีถังดักฝุ่นเพื่อ<br>ป้องกันการฟุ้งกระจายของฝุ่นในอากาศ | - มีการติดตั้งเครื่องดูดฝุ่นและถังดักฝุ่นในรถเจาะรู<br>ระเบิด | - | <p>รถเจาะที่ติดตั้งเครื่องดูดฝุ่น<br/>และถังดักฝุ่น</p> |

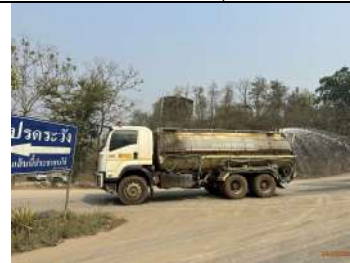
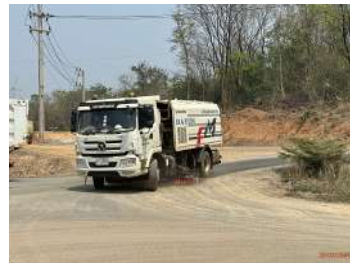
| มาตรการป้องกัน<br>และแก้ไขผลกระทบสิ่งแวดล้อม | รายละเอียดของการปฏิบัติ | เหตุผลที่ไม่ปฏิบัติ/ปฏิบัติไม่ครบ/<br>เปลี่ยนแปลงการปฏิบัติและข้อเสนอแนะ | รูป/เอกสารอ้างอิง |
|---|---|---|---|
| 2.3 จัดให้มีรถฉีดพรมน้ำบริเวณเส้นทางขนส่งแร่<br>ภายในโครงการ เส้นทางขนส่งแร่ภายในโรงโม่หิน<br>และบริเวณที่ทำการเกิดการฟุ้งกระจายของ<br>ฝุ่นละออง ประมาณวันละ 3-4 ครั้ง หรือตาม<br>ความเหมาะสมของสภาพอากาศ พร้อมทั้งหมั่น<br>ทำความสะอาดเส้นทางโดยการเก็บกวาด<br>ฝุ่นละอองที่ตกสะสมอยู่บนถนนอย่างสม่ำเสมอ | - มีการใช้รถดูดฝุ่น และรถฉีดพรมน้ำวันละ<br>ประมาณ 3-4 ครั้ง ตามเส้นทางขนส่งแร่ และ<br>ภายในพื้นที่โครงการ | - | <p>รถฉีดพรมน้ำของโครงการ</p> <p>รถดูดฝุ่นของโครงการ</p> |

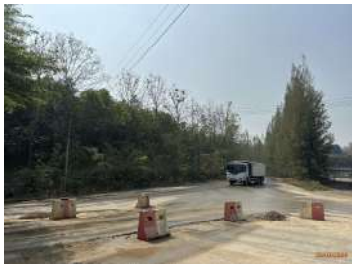
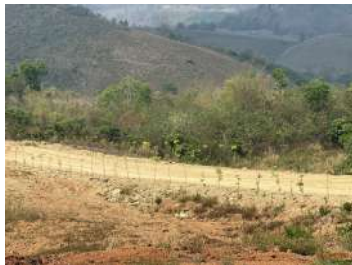
| มาตรการป้องกัน<br>และแก้ไขผลกระทบสิ่งแวดล้อม | รายละเอียดของการปฏิบัติ | เหตุผลที่ไม่ปฏิบัติ/ปฏิบัติไม่ครบ/<br>เปลี่ยนแปลงการปฏิบัติและข้อเสนอแนะ | รูป/เอกสารอ้างอิง |
|---|---|---|---|
| 2.4 ให้ดูแลรักษาไม้ยืนต้นโตเร็วที่ปลูกในพื้นที่โครงการ หากพบว่าต้นไม้ที่ทำการปลูกไว้ตายลงให้ดำเนินการปลูกทดแทน | - มีการดูแลบำรุงรักษาไม้ยืนต้น พร้อมทั้งได้ปลูกไม้ยืนต้นเพิ่มเติมภายในพื้นที่โครงการ | - | <p>ไม้ยืนต้นภายในพื้นที่โรงโม่</p> <p>แนวไม้ยืนต้นที่ปลูกเพิ่มเติมบริเวณพื้นที่เหมือง</p> |

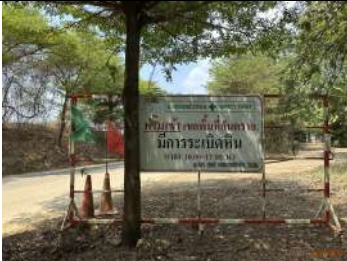
| มาตรการป้องกัน<br>และแก้ไขผลกระทบสิ่งแวดล้อม | รายละเอียดของการปฏิบัติ | เหตุผลที่ไม่ปฏิบัติ/ปฏิบัติไม่ครบ/<br>เปลี่ยนแปลงการปฏิบัติและข้อเสนอแนะ | รูป/เอกสารอ้างอิง |
|---|---|---|---|
| 3.2 กำหนดให้ก่อนการระเบิดทุกครั้งต้องจัดเจ้าหน้าที่ปิดกั้นเส้นทางบริเวณทางเข้าพื้นที่โครงการ พร้อมทั้งให้มีเจ้าหน้าที่ตรวจตราในรัศมี 100 ม. และเปิดสัญญาณเตือนให้ได้ยินในรัศมี 500 ม. | - ก่อนการระเบิดทุกครั้งจะมีสัญญาณเตือน และมีเจ้าหน้าที่ปิดกั้นบริเวณทางเข้าพื้นที่โครงการ พร้อมทั้งมีป้ายเตือนพื้นที่ระเบิดหิน | - | <br>ป้ายกั้นเส้นทางเข้าพื้นที่ระเบิดหิน |

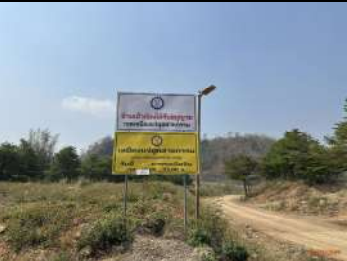
| มาตรการป้องกัน<br>และแก้ไขผลกระทบสิ่งแวดล้อม | รายละเอียดของการปฏิบัติ | เหตุผลที่ไม่ปฏิบัติ/ปฏิบัติไม่ครบ/<br>เปลี่ยนแปลงการปฏิบัติและข้อเสนอแนะ | รูป/เอกสารอ้างอิง |
|---|---|---|---|
| 3.3 กำหนดให้ใช้ปริมาณระเบิด ไม่เกิน 122.8 กก./จังหวัด และทำการระเบิดไม่เกินวันละ 1 ครั้ง ในช่วงเวลา 16.00-17.00 น. | - มีวิศวกรคอยควบคุมการใช้ปริมาณวัตถุระเบิด ไม่ให้เกิน 122.8 กก./จังหวัด โดยดำเนินการระเบิดวันละ 1 ครั้ง เวลา 16:00-17:00 น. ก่อนและหลังการระเบิดจัดให้มีพนักงานคอยดูแลปิดกั้นเส้นทาง พร้อมทั้งเปิดสัญญาณเสียงก่อนมีการระเบิดทุกครั้งเพื่อเตือนให้ทราบ | - | <br>ป้ายเตือนเวลาระเบิด |

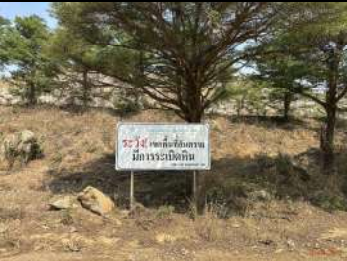
| มาตรการป้องกัน<br>และแก้ไขผลกระทบสิ่งแวดล้อม | รายละเอียดของการปฏิบัติ | เหตุผลที่ไม่ปฏิบัติ/ปฏิบัติไม่ครบ/<br>เปลี่ยนแปลงการปฏิบัติและข้อเสนอแนะ | รูป/เอกสารอ้างอิง |
|---|---|---|---|
| 3.4 ให้ดูแลป้ายเตือนอันตรายเขตเหมืองแร่ และป้ายเตือนเขตการใช้วัตถุระเบิดพร้อมทั้งระบุเวลาในการระเบิดที่ติดตั้งไว้แล้วบริเวณโครงการให้อยู่ในสภาพที่ดีอยู่เสมอ | - ทางโครงการได้ดำเนินการตรวจสอบ/ดูแลป้ายเตือนอันตรายเขตเหมืองแร่ และป้ายเตือนการใช้วัตถุระเบิดพร้อมทั้งระบุเวลาในการระเบิด ให้มีสภาพดีอยู่เสมอ | - | <br>ป้ายเตือนพื้นที่ระเบิดหิน |

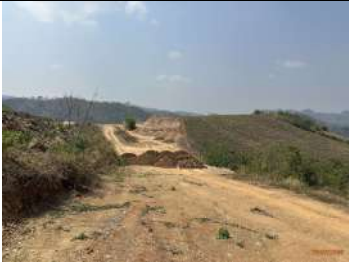
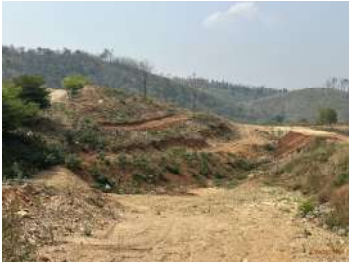
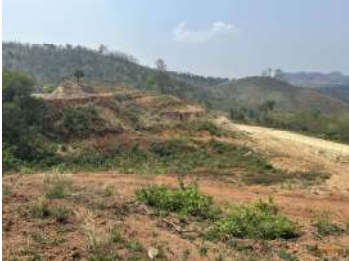
| มาตรการป้องกัน<br>และแก้ไขผลกระทบสิ่งแวดล้อม | รายละเอียดของการปฏิบัติ | เหตุผลที่ไม่ปฏิบัติ/ปฏิบัติไม่ครบ/<br>เปลี่ยนแปลงการปฏิบัติและข้อเสนอแนะ | รูป/เอกสารอ้างอิง |
|---|---|---|---|
| | | | <div><p>บ่อตัดตะกอนบริเวณอักษร “บ3”</p><p>บ่อตัดตะกอนบริเวณอักษร “บ5”</p><p>บ่อตัดตะกอนบริเวณอักษร “บ6”</p></div> |

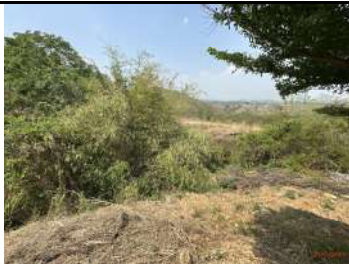
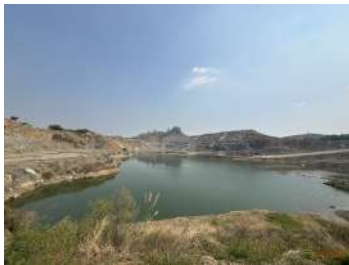
| มาตรการป้องกัน<br>และแก้ไขผลกระทบสิ่งแวดล้อม | รายละเอียดของการปฏิบัติ | เหตุผลที่ไม่ปฏิบัติ/ปฏิบัติไม่ครบ/<br>เปลี่ยนแปลงการปฏิบัติและข้อเสนอแนะ | รูป/เอกสารอ้างอิง |
|---|---|---|---|
| | | | <p>บ่อตกตะกอนบริเวณอักษร “บ7”</p> <p>บ่อตกตะกอนบริเวณอักษร “บ8”</p> |

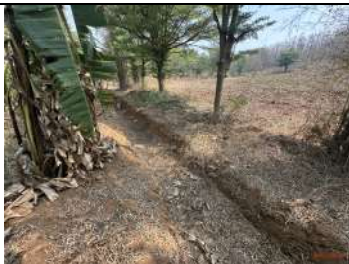
| มาตรการป้องกัน<br>และแก้ไขผลกระทบสิ่งแวดล้อม | รายละเอียดของการปฏิบัติ | เหตุผลที่ไม่ปฏิบัติ/ปฏิบัติไม่ครบ/<br>เปลี่ยนแปลงการปฏิบัติและข้อเสนอแนะ | รูป/เอกสารอ้างอิง |
|---|---|---|---|
| 4.2 ให้จัดสร้างร่องระบายน้ำรูปสี่เหลี่ยมคางหมู<br>ความกว้างด้านบน 1.5 ม. ความกว้างด้านล่าง<br>0.5 ม. และความลึก 1 ม. ตามแผนผังกำหนด<br>(ภาคผนวกที่ 2) | - มีการทำร่องระบายน้ำในพื้นที่โครงการ | - | <p>ร่องระบายน้ำภายในพื้นที่โครงการ</p> |

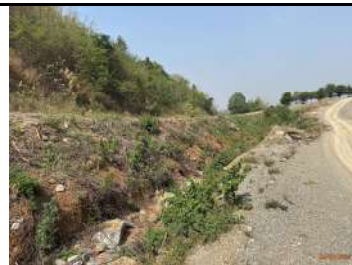
| มาตรการป้องกัน<br>และแก้ไขผลกระทบสิ่งแวดล้อม | รายละเอียดของการปฏิบัติ | เหตุผลที่ไม่ปฏิบัติ/ปฏิบัติไม่ครบ/<br>เปลี่ยนแปลงการปฏิบัติและข้อเสนอแนะ | รูป/เอกสารอ้างอิง |
|---|---|---|---|
| 4.3 ให้จัดสร้างคันทำนบดินอัดแน่นเป็นรูปสี่เหลี่ยม<br>คางหมู ขนาดความกว้างด้านบน 2 ม. ความ<br>กว้างด้านล่าง 5 ม. และความสูง 1.2 ม. ตาม<br>แผนผังกำหนด พร้อมทั้งให้ปลูกไม้ยืนต้นโตเร็ว<br>และพืชคลุมดินเพื่อป้องกันการชะล้างพังทลาย | - มีการสร้างคันทำนบดินในพื้นที่โครงการ พร้อมทั้ง<br>ปลูกไม้ยืนต้นโตเร็ว เพื่อป้องกันการชะล้าง | - | <br>คันทำนบดิน |

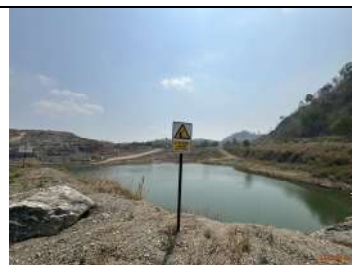
| มาตรการป้องกัน<br>และแก้ไขผลกระทบสิ่งแวดล้อม | รายละเอียดของการปฏิบัติ | เหตุผลที่ไม่ปฏิบัติ/ปฏิบัติไม่ครบ/<br>เปลี่ยนแปลงการปฏิบัติและข้อเสนอแนะ | รูป/เอกสารอ้างอิง |
|---|---|---|---|
| 4.4 ให้จัดทำป้ายเตือนระวังพลัดตกบ่อดักตะกอน<br>บริเวณบ่อดักตะกอน บ5 ซึ่งทำหน้าที่เป็นบ่อ<br>Sump ของโครงการ | - มีการติดป้ายเตือนระวังบ่อลึก บริเวณขอบบ่อดัก<br>ตะกอน<br>- ตามหนังสือที่ นน 0034(4)/538 ลงวันที่ 8<br>ตุลาคม 2568 ได้กำหนดให้เป็นบ่อดักตะกอน<br>“บ8” ณ ตำแหน่ง “บ5” เดิม (เอกสารแนบใน<br>ภาคผนวกที่ 9) | - | <br>ป้ายเตือนระวังบ่อลึก |

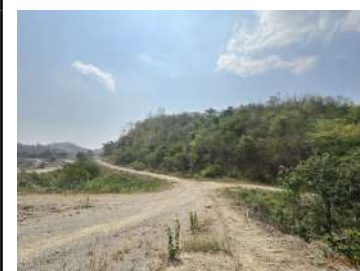
| มาตรการป้องกัน<br>และแก้ไขผลกระทบสิ่งแวดล้อม | รายละเอียดของการปฏิบัติ | เหตุผลที่ไม่ปฏิบัติ/ปฏิบัติไม่ครบ/<br>เปลี่ยนแปลงการปฏิบัติและข้อเสนอแนะ | รูป/เอกสารอ้างอิง |
|---|---|---|---|
| 6. ทรัพยากรป่าไม้ และสัตว์ป่า<br>6.1 ให้ตัดฟันต้นไม้ และดำเนินการเฉพาะบริเวณที่ทำการเปิดหน้าเหมืองเท่านั้น และดูแลต้นไม้ที่ปลูกไว้บริเวณพื้นที่โครงการ ให้เจริญเติบโตในสภาพที่ดีและปลูกเพิ่มเติมเมื่อพบว่าต้นไม้ตายลง สำหรับพื้นที่ที่ไม่มีกิจกรรมการเปิดหน้าเหมืองและกิจกรรมเกี่ยวเนื่องกับการทำเหมืองให้คงสภาพเดิมไว้ และปลูกเพิ่มเติมตามความเหมาะสม | - ทางโครงการได้ดำเนินการตัดต้นไม้บริเวณที่เปิดหน้าเหมืองเท่านั้น และได้ดำเนินการปลูกต้นไม้เพิ่มเติมบริเวณพื้นที่ว่างและเอื้ออำนวย | - | <br>คงสภาพเดิมในพื้นที่ที่ไม่เกี่ยวข้อง |

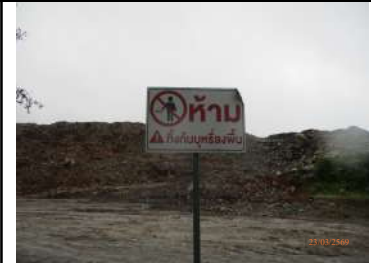
| มาตรการป้องกัน<br>และแก้ไขผลกระทบสิ่งแวดล้อม | รายละเอียดของการปฏิบัติ | เหตุผลที่ไม่ปฏิบัติ/ปฏิบัติไม่ครบ/<br>เปลี่ยนแปลงการปฏิบัติและข้อเสนอแนะ | รูป/เอกสารอ้างอิง |
|---|---|---|---|
| 6.3 ห้ามมิให้คนงานทิ้งกันบูหรืหรือกระทำการใดๆ<br>ที่อาจทำให้เกิดไฟไหม้ และจัดทำแนวกันไฟช่วง<br>หลักหมุดที่ 1-3 ในบริเวณที่เสี่ยงต่อการเกิดไฟป่า<br>ในช่วงหลักหมุดดังกล่าว | - ทางโครงการได้กำชับพนักงานพร้อมทั้งติดตั้ง<br>ป้ายเตือนห้ามทิ้งกันบูหรืในพื้นที่โครงการ | - | <br>ป้ายเตือนห้ามทิ้งกันบูหรื |

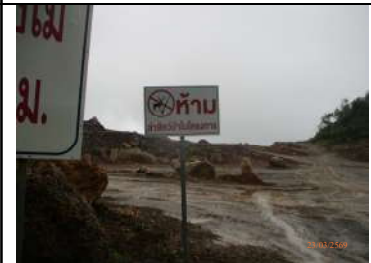
| มาตรการป้องกัน<br>และแก้ไขผลกระทบสิ่งแวดล้อม | รายละเอียดของการปฏิบัติ | เหตุผลที่ไม่ปฏิบัติ/ปฏิบัติไม่ครบ/<br>เปลี่ยนแปลงการปฏิบัติและข้อเสนอแนะ | รูป/เอกสารอ้างอิง |
|---|---|---|---|
| 6.4 กำหนดให้มีมาตรการและกฎระเบียบบังคับไม่ให้<br>พนักงานล่าสัตว์ป่าอย่างเด็ดขาดและมีบทลงโทษ<br>ที่เข้มงวด | - ทางโครงการได้กำชับพนักงานห้ามล่าสัตว์ป่าใน<br>พื้นที่โครงการอย่างเด็ดขาด พร้อมทั้งติดตั้ง<br>ป้ายเตือนในพื้นที่โครงการ | - | <br>ป้ายเตือนห้ามล่าสัตว์ |

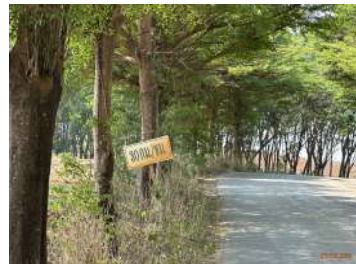
| มาตรการป้องกัน<br>และแก้ไขผลกระทบสิ่งแวดล้อม | รายละเอียดของการปฏิบัติ | เหตุผลที่ไม่ปฏิบัติ/ปฏิบัติไม่ครบ/<br>เปลี่ยนแปลงการปฏิบัติและข้อเสนอแนะ | รูป/เอกสารอ้างอิง |
|---|---|---|---|
| <p>8. การคมนาคม</p> <p>8.1 กำหนดความเร็วรถบรรทุกแบริเวณเส้นทาง<br/>ขนส่งแร่ภายในโครงการ และเส้นทางขนส่งแร่<br/>ภายนอกโครงการจากหน้าเหมืองไปยัง<br/>โรงโม่หิน โดยกำหนดให้ใช้ความเร็วไม่เกิน<br/>30 กม./ชม. ทั้งนี้เพื่อรักษาสภาพถนนไม่ให้เกิด<br/>การชำรุดเสียหาย อีกทั้งให้กำชับพนักงาน<br/>ระมัดระวังเป็นพิเศษเพื่อป้องกันการฟุ้งกระจาย<br/>ของฝุ่นละออง และอุบัติเหตุที่จะเกิดขึ้น</p> | <p>- มีการกำหนดความเร็วรถบรรทุกแบริเวณเส้นทาง<br/>ขนส่งแร่ภายในโครงการ และเส้นทางขนส่งแร่<br/>ภายนอกโครงการ</p> | - | <p>ป้ายจำกัดความเร็ว<br/>บริเวณเส้นทางขนส่งแร่</p> |

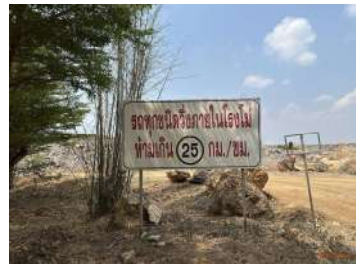
| มาตรการป้องกัน<br>และแก้ไขผลกระทบสิ่งแวดล้อม | รายละเอียดของการปฏิบัติ | เหตุผลที่ไม่ปฏิบัติ/ปฏิบัติไม่ครบ/<br>เปลี่ยนแปลงการปฏิบัติและข้อเสนอแนะ | รูป/เอกสารอ้างอิง |
|---|---|---|---|
| <p>8.2 ให้ดูแลเส้นทางขนส่งแร่ของโครงการให้มีสภาพ<br/>การใช้งานดี หากบริเวณใดมีการชำรุด<br/>ให้ดำเนินการปรับปรุงซ่อมแซมทันที</p> | <p>- มีการดูแลเส้นทางขนส่งแร่ให้อยู่ในสภาพที่ดีพร้อมใช้<br/>งานเสมอ หากเกิดการชำรุดดำเนินการซ่อมแซม<br/>ทันที</p> | - | <p>ป้ายจำกัดความเร็วภายในโรงโม่</p> |

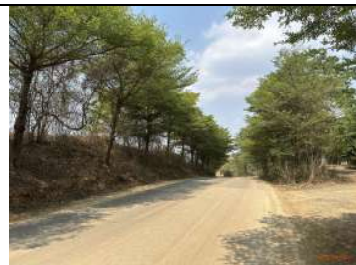
| มาตรการป้องกัน<br>และแก้ไขผลกระทบสิ่งแวดล้อม | รายละเอียดของการปฏิบัติ | เหตุผลที่ไม่ปฏิบัติ/ปฏิบัติไม่ครบ/<br>เปลี่ยนแปลงการปฏิบัติและข้อเสนอแนะ | รูป/เอกสารอ้างอิง |
|---|---|---|---|
| | | | <p>สภาพเส้นทางขนส่งแร่</p> |

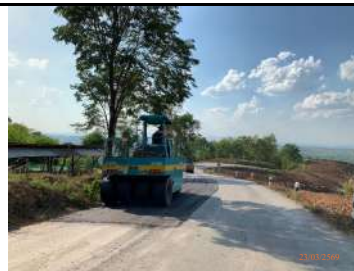
| มาตรการป้องกัน<br>และแก้ไขผลกระทบสิ่งแวดล้อม | รายละเอียดของการปฏิบัติ | เหตุผลที่ไม่ปฏิบัติ/ปฏิบัติไม่ครบ/<br>เปลี่ยนแปลงการปฏิบัติและข้อเสนอแนะ | รูป/เอกสารอ้างอิง |
|---|---|---|---|
| | | | <br>ซ่อมแซมเส้นทางขนส่งแร่ |

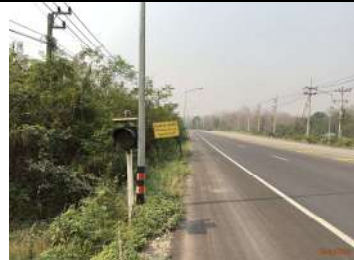
| มาตรการป้องกัน<br>และแก้ไขผลกระทบสิ่งแวดล้อม | รายละเอียดของการปฏิบัติ | เหตุผลที่ไม่ปฏิบัติ/ปฏิบัติไม่ครบ/<br>เปลี่ยนแปลงการปฏิบัติและข้อเสนอแนะ | รูป/เอกสารอ้างอิง |
|---|---|---|---|
| 8.3 ให้ดูแลรักษาป้ายเตือนระวางการเข้า-ออก<br>ของรถบรรทุกบริเวณริมทางหลวงหมายเลข<br>1026 ที่ติดตั้งไว้แล้วให้มีสภาพที่ดี | - มีการติดตั้งป้ายเตือนระวางมีรถบรรทุกเข้า-ออก<br>บริเวณริมทางหลวงหมายเลข 1026 | - | <br>ป้ายเตือนระวางมีรถบรรทุกเข้า-ออก |

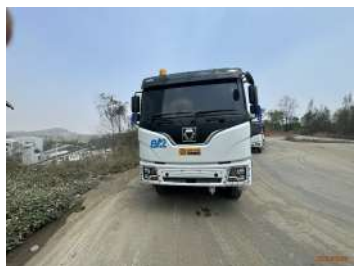
| มาตรการป้องกัน<br>และแก้ไขผลกระทบสิ่งแวดล้อม | รายละเอียดของการปฏิบัติ | เหตุผลที่ไม่ปฏิบัติ/ปฏิบัติไม่ครบ/<br>เปลี่ยนแปลงการปฏิบัติและข้อเสนอแนะ | รูป/เอกสารอ้างอิง |
|---|---|---|---|
| 8.4 กำหนดให้รถบรรทุกแรมของโครงการจะต้องติด<br>ป้ายชื่อโครงการ พร้อมหมายเลขโทรศัพท์<br>หากพนักงานขับรถไม่สุภาพให้แจ้งต่อโครงการ<br>เพื่อพิจารณาว่ากล่าวตักเตือน | - มีการติดป้ายชื่อโครงการพร้อมเบอร์โทรบน<br>รถบรรทุก | - | <br>ป้ายชื่อโครงการพร้อมเบอร์โทร<br>บนรถบรรทุก |

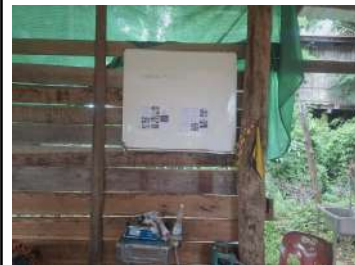
| มาตรการป้องกัน<br>และแก้ไขผลกระทบสิ่งแวดล้อม | รายละเอียดของการปฏิบัติ | เหตุผลที่ไม่ปฏิบัติ/ปฏิบัติไม่ครบ/<br>เปลี่ยนแปลงการปฏิบัติและข้อเสนอแนะ | รูป/เอกสารอ้างอิง |
|---|---|---|---|
| 9.3 ให้จัดทำแผนประชาสัมพันธ์การทำเหมืองแร่ของ<br>โครงการอย่างต่อเนื่องตลอดระยะเวลาดำเนิน<br>โครงการ แจ้งผ่านไปยังผู้นำชุมชน โดยจัดทำเป็น<br>แผ่นพับประชาสัมพันธ์โครงการอย่างน้อยปีละ 2<br>ครั้ง เพื่อประชาสัมพันธ์โครงการตามเงื่อนไขใน<br>ระยะเวลาดังดำเนินการ ทั้งนี้รายละเอียดข้อมูล<br>ที่ประชาสัมพันธ์ที่สำคัญ ได้แก่<br>- รายละเอียดกิจกรรมของโครงการ<br>- ความต้องการบุคลากร<br>- ข้อมูลโครงการ ชื่อบุคคล ที่อยู่ เบอร์โทรศัพท์ที่<br>ติดต่อได้ | - มีการประชาสัมพันธ์การทำเหมืองแร่ของโครงการ<br>โดยแจ้งผ่านไปยังผู้ใหญ่บ้าน กำนันในเขตท้องที่<br>ตำบลลำ และชุมชนใกล้เคียง ผ่านทางที่ประชุม<br>คณะกรรมการมวลชนสัมพันธ์ และได้ติดประกาศ<br>ข้อมูลประชาสัมพันธ์การทำเหมืองที่ทำการ<br>ผู้ใหญ่บ้านผาเวียง และที่ทำการผู้ใหญ่บ้านสาสิก | - | - ติดแผ่นพับประชาสัมพันธ์โครงการ<br><br>บริเวณที่ทำการผู้ใหญ่บ้านผาเวียง |

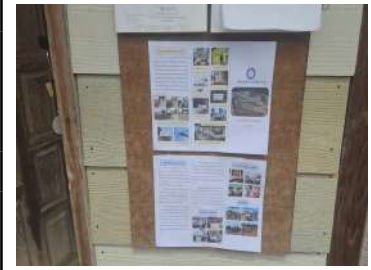
| มาตรการป้องกัน<br>และแก้ไขผลกระทบสิ่งแวดล้อม | รายละเอียดของการปฏิบัติ | เหตุผลที่ไม่ปฏิบัติ/ปฏิบัติไม่ครบ/<br>เปลี่ยนแปลงการปฏิบัติและข้อเสนอแนะ | รูป/เอกสารอ้างอิง |
|---|---|---|---|
| <ul style="list-style-type: none"> <li>- ผลประโยชน์ต่อชุมชน</li> <li>- ผลการปฏิบัติตามมาตรการป้องกันและแก้ไขผลกระทบสิ่งแวดล้อม และผลการติดตามตรวจสอบผลกระทบสิ่งแวดล้อม</li> <li>- ช่องทางการรับเรื่องร้องเรียน</li> <li>- ข้อมูลข่าวสารอื่นๆ ที่เกี่ยวข้อง</li> </ul> | | | <p>บริเวณที่ทำการผู้ใหญ่บ้านสาเล็ก</p> |

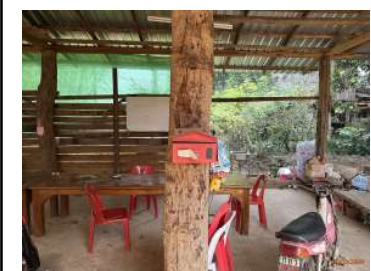
| มาตรการป้องกัน<br>และแก้ไขผลกระทบสิ่งแวดล้อม | รายละเอียดของการปฏิบัติ | เหตุผลที่ไม่ปฏิบัติ/ปฏิบัติไม่ครบ/<br>เปลี่ยนแปลงการปฏิบัติและข้อเสนอแนะ | รูป/เอกสารอ้างอิง |
|---|---|---|---|
| 9.6 จัดให้มีกล่องแสดงความคิดเห็น และดูแลกล่องแสดงความคิดเห็นของประชาชนต่อโครงการ บริเวณที่ทำการผู้ใหญ่บ้าน สำนักงานโครงการ และองค์การบริหารส่วนตำบล และตรวจเช็คกล่องอย่างน้อยเดือนละครั้ง พร้อมทั้งให้โครงการประสานงานกับผู้นำชุมชนอย่างต่อเนื่อง เพื่อทราบสถานการณ์ภายในชุมชนว่ามีผลกระทบจากโครงการหรือไม่ | - มีการติดตั้งกล่องแสดงความคิดเห็น ของประชาชนต่อโครงการ บริเวณที่ทำการผู้ใหญ่บ้าน สำนักงานโครงการ และองค์การบริหารส่วนตำบล | - | <ul style="list-style-type: none"> <li>- ติดตั้งกล่องแสดงความคิดเห็น</li> </ul> <p>ที่ทำการผู้ใหญ่บ้านผาเวียง</p> |

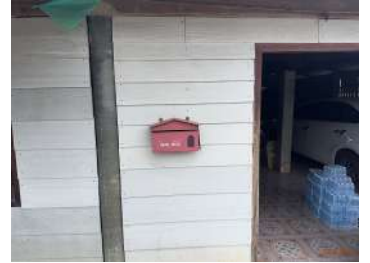
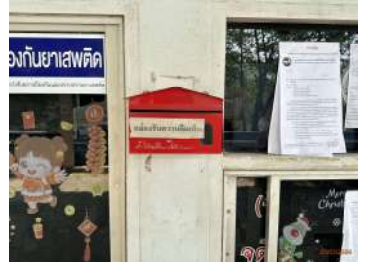
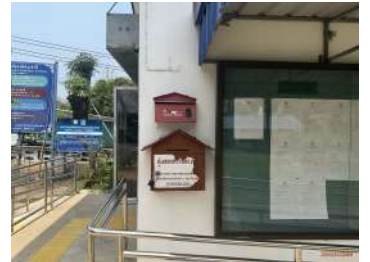
| มาตรการป้องกัน<br>และแก้ไขผลกระทบสิ่งแวดล้อม | รายละเอียดของการปฏิบัติ | เหตุผลที่ไม่ปฏิบัติ/ปฏิบัติไม่ครบ/<br>เปลี่ยนแปลงการปฏิบัติและข้อเสนอแนะ | รูป/เอกสารอ้างอิง |
|---|---|---|---|
| | | | <p>ที่ทำการผู้ใหญ่บ้านสาเล็ก</p> <p>สำนักงานโครงการ</p> <p>องค์การบริหารส่วนตำบลสำน</p> |

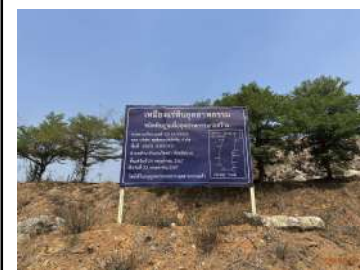
| มาตรการป้องกัน<br>และแก้ไขผลกระทบสิ่งแวดล้อม | รายละเอียดของการปฏิบัติ | เหตุผลที่ไม่ปฏิบัติ/ปฏิบัติไม่ครบ/<br>เปลี่ยนแปลงการปฏิบัติและข้อเสนอแนะ | รูป/เอกสารอ้างอิง |
|---|---|---|---|
| 9.7 ให้จัดทำป้ายประชาสัมพันธ์ขนาดใหญ่ หรือ<br>ให้สามารถมองเห็นได้อย่างชัดเจน โดยมี<br>รายละเอียดเกี่ยวกับโครงการ ได้แก่ หมายเลข<br>ประทานบัตร เนื้อที่ ระยะเวลาการทำเหมือง<br>และผู้รับผิดชอบ ติดตั้งไว้บริเวณด้านหน้า<br>โครงการ และดูแลรักษาให้มีสภาพที่ดี | - มีการติดตั้งป้ายแสดงรายละเอียดของโครงการ<br>บริเวณพื้นที่โครงการ | - | <br>ป้ายแสดงรายละเอียดของโครงการ |

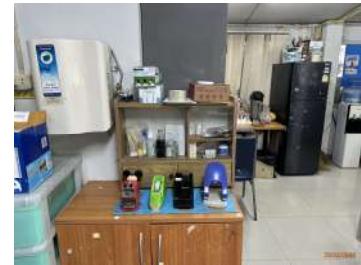
| มาตรการป้องกัน<br>และแก้ไขผลกระทบสิ่งแวดล้อม | รายละเอียดของการปฏิบัติ | เหตุผลที่ไม่ปฏิบัติ/ปฏิบัติไม่ครบ/<br>เปลี่ยนแปลงการปฏิบัติและข้อเสนอแนะ | รูป/เอกสารอ้างอิง |
|---|---|---|---|
| 10.3 ให้จัดหาและอุปกรณ์การปฐมพยาบาลเบื้องต้นสำหรับกรณีฉุกเฉินไว้ประจำโครงการ เพื่อสามารถรักษาผู้ป่วยในเบื้องต้นให้ทันทั่วถึง พร้อมกับจัดเตรียมยานพาหนะสำหรับลำเลียงผู้ป่วยไปยังโรงพยาบาลในกรณีที่ได้รับอุบัติเหตุร้ายแรง | - มีอุปกรณ์การปฐมพยาบาลเบื้องต้นสำหรับกรณีฉุกเฉินประจำโครงการ | - | <p>อุปกรณ์การปฐมพยาบาลเบื้องต้น</p> |

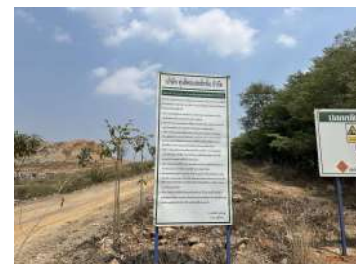
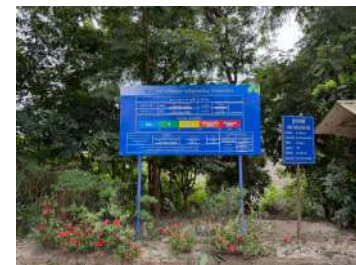
| มาตรการป้องกัน<br>และแก้ไขผลกระทบสิ่งแวดล้อม | รายละเอียดของการปฏิบัติ | เหตุผลที่ไม่ปฏิบัติ/ปฏิบัติไม่ครบ/<br>เปลี่ยนแปลงการปฏิบัติและข้อเสนอแนะ | รูป/เอกสารอ้างอิง |
|---|---|---|---|
| 10.5 ให้จัดทำและดูแลรักษาป้ายนโยบายด้านความปลอดภัยและสิ่งแวดล้อม และป้ายแสดงผลการติดตามตรวจสอบคุณภาพสิ่งแวดล้อมของโครงการติดตั้งบริเวณพื้นที่โครงการ | - ผู้ถือประทานบัตรจะจัดสรรงบประมาณในการจัดสร้างป้ายนโยบายด้านความปลอดภัยและนโยบายด้านสิ่งแวดล้อม และป้ายแสดงผลการติดตามตรวจสอบคุณภาพสิ่งแวดล้อม โดยติดตั้งไว้บริเวณพื้นที่โครงการ เพื่อใช้เป็นแนวทางการปฏิบัติงานและตระหนักถึงความปลอดภัยในการทำงานของพนักงาน | - | <p>ป้ายนโยบายด้านความปลอดภัย</p> <p>ป้ายแสดงผลการติดตามตรวจสอบ</p> |

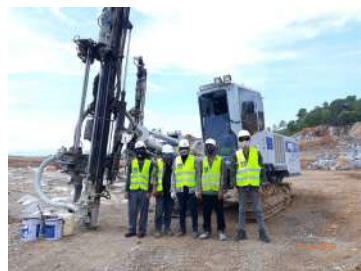
| มาตรการป้องกัน<br>และแก้ไขผลกระทบสิ่งแวดล้อม | รายละเอียดของการปฏิบัติ | เหตุผลที่ไม่ปฏิบัติ/ปฏิบัติไม่ครบ/<br>เปลี่ยนแปลงการปฏิบัติและข้อเสนอแนะ | รูป/เอกสารอ้างอิง |
|---|---|---|---|
| 10.7 จัดเตรียมอุปกรณ์เพื่อป้องกันอันตรายส่วนบุคคลให้แก่บุคลากรตามสภาพสิ่งแวดล้อมของการทำงาน ได้แก่ คนงานผู้ที่ทำการเจาะรูระเบิดจะมีปัญหาด้านเสียงดังฝุ่นละอองและการบาดเจ็บจากหินจึงต้องแต่งชุดทำงานให้รัดกุม เช่น มีรองเท้านิรภัย หน้ากากป้องกันฝุ่นอุปกรณ์อุดหรือครอบหูเพื่อป้องกันเสียงดังหมวกนิรภัยสำหรับผู้ทำงานหน้าเหมือง แวนตาป้องกันการกระเด็นของเศษดินและเศษหิน | - มีการจัดเตรียมอุปกรณ์เพื่อป้องกันอันตรายส่วนบุคคลให้แก่บุคลากรตามสภาพสิ่งแวดล้อมของการทำงาน | - | <p>การสวมใส่อุปกรณ์ป้องกันอันตรายส่วนบุคคล</p> |

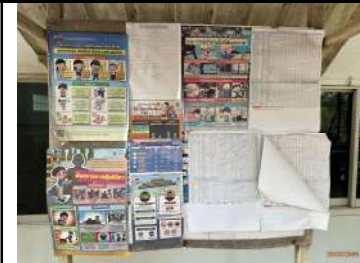
| มาตรการป้องกัน<br>และแก้ไขผลกระทบสิ่งแวดล้อม | รายละเอียดของการปฏิบัติ | เหตุผลที่ไม่ปฏิบัติ/ปฏิบัติไม่ครบ/<br>เปลี่ยนแปลงการปฏิบัติและข้อเสนอแนะ | รูป/เอกสารอ้างอิง |
|---|---|---|---|
| 10.9 สร้างจิตสำนึกและแรงจูงใจให้คนงานใส่ใจเรื่องความปลอดภัยในการทำงานด้วยการสวมใส่อุปกรณ์ป้องกันอันตรายส่วนบุคคลขณะปฏิบัติงาน | - มีการรณรงค์ให้คนงานใส่ใจเรื่องความปลอดภัยในการทำงาน | - | <br>ป้ายรณรงค์ความปลอดภัย<br>ในการทำงาน |

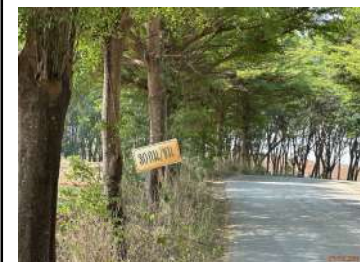
| มาตรการป้องกัน<br>และแก้ไขผลกระทบสิ่งแวดล้อม | รายละเอียดของการปฏิบัติ | เหตุผลที่ไม่ปฏิบัติ/ปฏิบัติไม่ครบ/<br>เปลี่ยนแปลงการปฏิบัติและข้อเสนอแนะ | รูป/เอกสารอ้างอิง |
|---|---|---|---|
| 10.11 กำหนดหลักเกณฑ์ด้านความปลอดภัยสำหรับการขนส่งแร่ออกนอกพื้นที่โครงการ โดยมีมาตรการที่สำคัญดังนี้<br><br>- กำหนดความเร็วรถบรรทุกไม่เกิน 30 กม./ชม. ในเส้นทางขนส่งแร่ภายในโครงการ และเส้นทางขนส่งแร่จากหน้าเหมืองไปยังโรงโม่หิน | - ทางโครงการได้ติดตั้งป้ายจำกัดความเร็วรถบรรทุกในเส้นทางขนส่งแร่ภายในโครงการ และเส้นทางขนส่งแร่จากหน้าเหมืองไปยังโรงโม่หิน | - | <br>ป้ายจำกัดความเร็วรถบรรทุก |

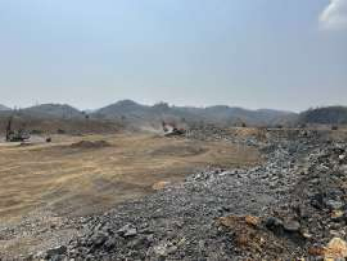
| มาตรการป้องกัน<br>และแก้ไขผลกระทบสิ่งแวดล้อม | รายละเอียดของการปฏิบัติ | เหตุผลที่ไม่ปฏิบัติ/ปฏิบัติไม่ครบ/<br>เปลี่ยนแปลงการปฏิบัติและข้อเสนอแนะ | รูป/เอกสารอ้างอิง |
|---|---|---|---|
| <b>11. การท่องเที่ยวและทัศนียภาพ</b><br>11.1 ให้ดำเนินการเปิดทำเหมืองตามแผนที่ระบุไว้<br>ในแผนผังการทำเหมือง เพื่อลดการ<br>เปลี่ยนแปลงสภาพภูมิประเทศอย่างรวดเร็วที่<br>อาจจะส่งผลกระทบต่อทัศนียภาพบริเวณ<br>โครงการ | - ทางโครงการได้ดำเนินการเปิดทำเหมืองตามแผนที่<br>ระบุไว้ในแผนผังการทำเหมือง | - | <br>สภาพหน้าเหมืองปัจจุบัน |

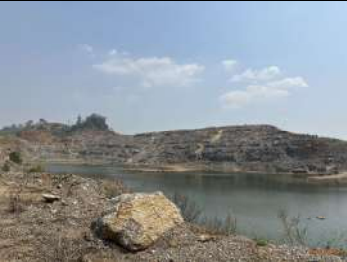
| มาตรการป้องกัน<br>และแก้ไขผลกระทบสิ่งแวดล้อม | รายละเอียดของการปฏิบัติ | เหตุผลที่ไม่ปฏิบัติ/ปฏิบัติไม่ครบ/<br>เปลี่ยนแปลงการปฏิบัติและข้อเสนอแนะ | รูป/เอกสารอ้างอิง |
|---|---|---|---|
| 11.2 กำหนดให้เปิดหน้าเหมืองได้ไม่เกินครั้งละ 2<br>ชั้นบันได และให้ทำการฟื้นฟูหน้าเหมืองบน<br>ชั้นบันไดที่สิ้นสุดการทำเหมืองแล้วโดยทันที<br>ก่อนที่จะเปิดการทำเหมืองในชั้นบันไดถัดไป | - วิศวกรผู้ควบคุมการทำเหมืองของโครงการ<br>กำหนดให้เปิดหน้าเหมืองครั้งละไม่เกิน 2 ชั้นบันได<br>และเมื่อการทำเหมืองของบนชั้นบันไดสิ้นสุดลงทาง<br>โครงการจะทำการฟื้นฟูให้แล้วเสร็จก่อนที่จะ<br>ดำเนินการเปิดหน้าเหมืองในชั้นถัดไป | - | <br>แนวชั้นบันไดบริเวณหน้าเหมือง |

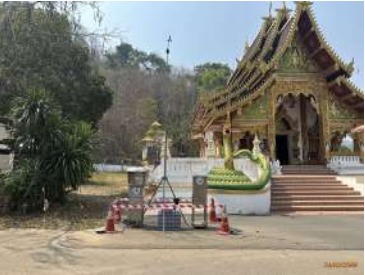
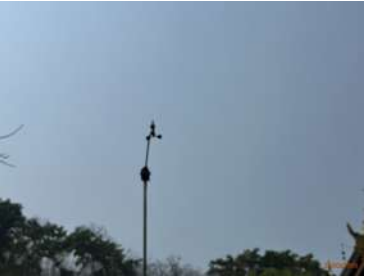
| มาตรการติดตามตรวจสอบ<br>ผลกระทบสิ่งแวดล้อม | รายละเอียดของการปฏิบัติ | เหตุผลที่ไม่ปฏิบัติ/ปฏิบัติไม่ครบ/<br>เปลี่ยนแปลงการปฏิบัติและข้อเสนอแนะ | รูป/เอกสารอ้างอิง |
|---|---|---|---|
| <b>1. คุณภาพอากาศ</b><br>- ฝุ่นละอองรวม (TSP)<br>- ฝุ่นละอองขนาดเล็กไม่เกิน 10 ไมครอน (PM10)<br>- ความเร็วและทิศทางลม<br>จำนวน 1 สถานี คือ วัดผาเวียง<br>ปีละ 2 ครั้ง สถานีละ 3 วันต่อเนื่อง (ในช่วงเดือน<br>มีนาคม-เมษายน และในช่วงเดือนพฤศจิกายน-<br>ธันวาคม) ขณะดำเนินการตรวจวัดคุณภาพอากาศต้อง<br>ตรวจวัดความเร็วและทิศทางลม อย่างน้อย 1 สถานี<br>และต้องดำเนินการในช่วงที่มีการทำเหมือง และบันทึก<br>สภาพแวดล้อมขณะทำการตรวจวัด | - ทำการตรวจวัดคุณภาพอากาศ เมื่อวันที่ 24-27<br>มีนาคม 2569 โดยผลการตรวจวัด พบว่า<br>คุณภาพอากาศมีค่าอยู่ในเกณฑ์มาตรฐานคุณภาพ<br>อากาศในบรรยากาศโดยทั่วไป พ.ศ. 2569 ตาม<br>ประกาศคณะกรรมการสิ่งแวดล้อมแห่งชาติ<br>- ทำการตรวจวัดความเร็วและทิศทางลม บริเวณ<br>เดียวกันกับสถานีตรวจวัดคุณภาพอากาศ เมื่อ<br>วันที่ 24-27 มีนาคม 2569 พบว่า ลมส่วนใหญ่มี<br>ค่าความเร็ว 0.3-1.6 เมตรต่อวินาที มีทิศทางลม<br>พัดมาจากทิศตะวันตกเฉียงเหนือค่อนไปทิศ<br>ตะวันตก (WNW) ซึ่งลมดังกล่าวจัดเป็นลมเบา<br>(Light Air) ตามการแบ่งขนาดลมของโบฟอร์ต | - | - เอกสารแนบในภาคผนวกที่ 16<br>- การตรวจวัดคุณภาพอากาศ และ<br>ความเร็วและทิศทางลม<br><br>สถานีตรวจวัดคุณภาพอากาศ<br>บริเวณวัดผาเวียง<br><br>การตรวจวัดความเร็วและทิศทางลม |

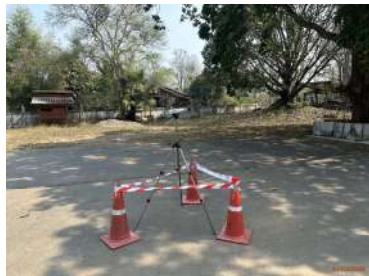
| มาตรการติดตามตรวจสอบ<br>ผลกระทบสิ่งแวดล้อม | รายละเอียดของการปฏิบัติ | เหตุผลที่ไม่ปฏิบัติ/ปฏิบัติไม่ครบ/<br>เปลี่ยนแปลงการปฏิบัติและข้อเสนอแนะ | รูป/เอกสารอ้างอิง |
|---|---|---|---|
| <p><b>2. เสียง และความสั่นสะเทือน</b></p> <ul style="list-style-type: none"> <li>- ให้ดำเนินการตรวจวัดระดับเสียงสูงสุด (<math>L_{max}</math>)</li> <li>- ระดับเสียงเฉลี่ย 24 ชั่วโมง (<math>Leq\ 24\ hrs</math>)</li> </ul> <p>จำนวน 1 สถานี คือ วัดผาเวียง ปีละ 2 ครั้ง<br/>สถานีละ 3 วันต่อเนื่อง (ในช่วงเดือนมีนาคม-เมษายน<br/>และในช่วงเดือนพฤศจิกายน-ธันวาคม) ขณะดำเนินการ<br/>ตรวจวัดต้องดำเนินการในช่วงที่มีการทำเหมือง และ<br/>บันทึกสภาพแวดล้อม ขณะทำการตรวจวัด</p> | <ul style="list-style-type: none"> <li>- ทำการตรวจวัดระดับเสียง และความสั่นสะเทือน<br/>เมื่อวันที่ 18-21 พฤศจิกายน 2568 โดยผลการ<br/>ตรวจวัด พบว่า มีค่าอยู่ในเกณฑ์มาตรฐานที่<br/>กำหนด ตามประกาศคณะกรรมการสิ่งแวดล้อม<br/>แห่งชาติ ฉบับที่ 15 (พ.ศ. 2540) เรื่องกำหนด<br/>มาตรฐานระดับเสียงโดยทั่วไป</li> </ul> | - | <ul style="list-style-type: none"> <li>- เอกสารแนบในภาคผนวกที่ 16</li> <li>- การตรวจวัดระดับเสียง</li> </ul> |

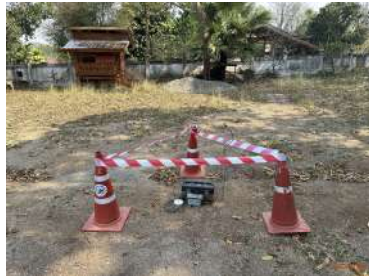
| มาตรการติดตามตรวจสอบ<br>ผลกระทบสิ่งแวดล้อม | รายละเอียดของการปฏิบัติ | เหตุผลที่ไม่ปฏิบัติ/ปฏิบัติไม่ครบ/<br>เปลี่ยนแปลงการปฏิบัติและข้อเสนอแนะ | รูป/เอกสารอ้างอิง |
|---|---|---|---|
| <ul style="list-style-type: none"> <li>- ความสั่นสะเทือนจากการใช้วัตถุระเบิดของ<br/>โครงการ</li> </ul> <p>จำนวน 2 สถานี คือ วัดผาเวียง และขอบแปลง<br/>พื้นที่โครงการ ปีละ 2 ครั้ง (ในช่วงเดือนมีนาคม-<br/>เมษายน และในช่วงเดือนพฤศจิกายน-ธันวาคม) โดย<br/>ทำการตรวจวัดขณะระเบิด</p> | <ul style="list-style-type: none"> <li>- การตรวจวัดความสั่นสะเทือน เมื่อวันที่ 25<br/>มีนาคม 2569 พบว่า มีค่าความสั่นสะเทือนอยู่ใน<br/>เกณฑ์มาตรฐาน ตามประกาศกระทรวง<br/>ทรัพยากรธรรมชาติและสิ่งแวดล้อม เรื่องกำหนด<br/>มาตรฐานควบคุมระดับเสียงและความ<br/>สั่นสะเทือน จากการทำเหมือง พ.ศ. 2548</li> </ul> | - | <ul style="list-style-type: none"> <li>- เอกสารแนบในภาคผนวกที่ 16</li> <li>- การตรวจวัดแรงสั่นสะเทือน</li> </ul> <p>บริเวณวัดผาเวียง</p> |

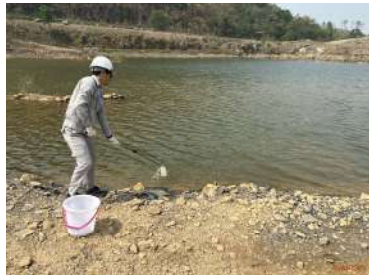
| มาตรการติดตามตรวจสอบ<br>ผลกระทบสิ่งแวดล้อม | รายละเอียดของการปฏิบัติ | เหตุผลที่ไม่ปฏิบัติ/ปฏิบัติไม่ครบ/<br>เปลี่ยนแปลงการปฏิบัติและข้อเสนอแนะ | รูป/เอกสารอ้างอิง |
|---|---|---|---|
| <b>3. คุณภาพน้ำผิวดิน</b><br>- ความเป็นกรดและด่าง (pH)<br>- ปริมาณสารแขวนลอย (Suspended Solids)<br>- ปริมาณสารทั้งหมดที่ละลายได้ (Total Dissolved Solids)<br>- ความกระด้างทั้งหมด (Total Hardness)<br>- ความขุ่น (Turbidity)<br>จำนวน 2 สถานี ได้แก่<br>- บ่อดักตะกอน (Sump) ภายในโครงการ<br>- ห้วยบง (ช่วงไหลรวมกันของห้วยสาขาห้วยบง<br>ปีละ 2 ครั้ง (ในช่วงเดือนมีนาคม-เมษายน และในช่วง<br>เดือนพฤศจิกายน-ธันวาคม) | - ทำการเก็บตัวอย่างน้ำผิวดิน เมื่อวันที่ 26 มีนาคม 2569 โดยผลการตรวจวิเคราะห์ พบว่า มีค่าอยู่ในเกณฑ์ที่กำหนด ตามประกาศคณะกรรมการสิ่งแวดล้อมแห่งชาติ ฉบับที่ 8 (พ.ศ. 2537) ออกตามความในพระราชบัญญัติส่งเสริมและรักษาคุณภาพสิ่งแวดล้อมแห่งชาติ พ.ศ. 2535 เรื่อง กำหนดมาตรฐานคุณภาพน้ำในแหล่งน้ำผิวดิน ประเภทที่ 3 | - | - เอกสารแนบในภาคผนวกที่ 16<br>- การเก็บตัวอย่างน้ำผิวดิน<br> <p>บริเวณบ่อดักตะกอน</p> |

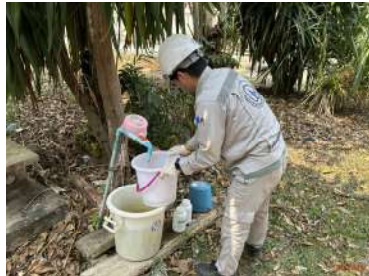
| มาตรการติดตามตรวจสอบ<br>ผลกระทบสิ่งแวดล้อม | รายละเอียดของการปฏิบัติ | เหตุผลที่ไม่ปฏิบัติ/ปฏิบัติไม่ครบ/<br>เปลี่ยนแปลงการปฏิบัติและข้อเสนอแนะ | รูป/เอกสารอ้างอิง |
|---|---|---|---|
| <b>4. คุณภาพน้ำใต้ดิน</b><br>- ความเป็นกรดและด่าง (pH)<br>- ปริมาณสารทั้งหมดที่ละลายได้ (Total Dissolved Solids)<br>- ความกระด้างทั้งหมด (Total Hardness)<br>- ความขุ่น (Turbidity)<br>จำนวน 1 สถานี คือ บ่อบาดาลวัดผาเวียง<br>ปีละ 2 ครั้ง (ในช่วงเดือนมีนาคม-เมษายน และในช่วงเดือนพฤศจิกายน-ธันวาคม) | - ทำการเก็บตัวอย่างน้ำใต้ดิน เมื่อวันที่ 26 มีนาคม 2569 โดยผลการตรวจวิเคราะห์ พบว่า ดัชนีส่วนใหญ่มีค่าอยู่ในเกณฑ์ที่กำหนด ในส่วนค่าความกระด้างรวม (Total Hardness) มีค่ามากกว่าเกณฑ์กำหนดที่เหมาะสมเล็กน้อย แต่ไม่เกินเกณฑ์อนุโลมสูงสุด ตามประกาศกระทรวงทรัพยากรธรรมชาติและสิ่งแวดล้อม เรื่อง กำหนดหลักเกณฑ์ และมาตรการในทางวิชาการสำหรับการป้องกันด้านสาธารณสุขและการป้องกันในเรื่องสิ่งแวดล้อมเป็นพิษ พ.ศ. 2551 (มาตรฐานน้ำบาดาลที่จะใช้บริโภคได้) | - | - เอกสารแนบในภาคผนวกที่ 16<br>- การเก็บตัวอย่างน้ำใต้ดิน<br> <p>บ่อบาดาลวัดผาเวียง</p> |

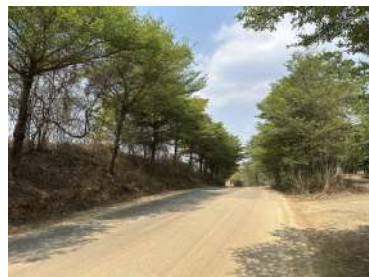
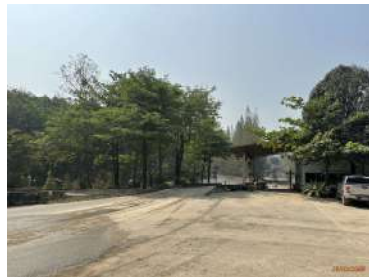
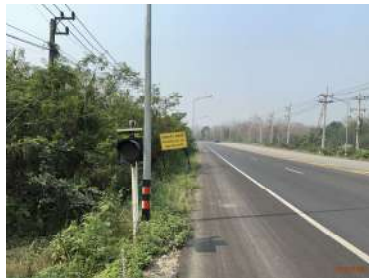
| มาตรการติดตามตรวจสอบ<br>ผลกระทบสิ่งแวดล้อม | รายละเอียดของการปฏิบัติ | เหตุผลที่ไม่ปฏิบัติ/ปฏิบัติไม่ครบ/<br>เปลี่ยนแปลงการปฏิบัติและข้อเสนอแนะ | รูป/เอกสารอ้างอิง |
|---|---|---|---|
| <b>5. การคมนาคม</b><br>- ตรวจสอบสภาพเส้นทางขนส่งแร่ รวมทั้งป้าย<br>สัญญาณจราจรเพื่อให้อยู่ในสภาพการใช้งานที่ดีและ<br>มีประสิทธิภาพอยู่เสมอ หากบริเวณใดชำรุดเสียหาย<br>ต้องรีบซ่อมแซมทันที<br>- เส้นทางขนส่งแร่ภายในโครงการ<br>- เส้นทางขนส่งแร่จากหน้าเหมืองไปยังโรงโม่หิน | - มีการตรวจสอบสภาพเส้นทางขนส่งแร่ และ<br>รวมทั้งป้ายสัญญาณจราจรเพื่อให้อยู่ในสภาพ<br>การใช้งานที่ดีและมีประสิทธิภาพอยู่เสมอ | - | <br>สภาพเส้นทางขนส่งแร่จากหน้าเหมือง<br>ไปยังโรงโม่หิน<br><br>สภาพเส้นทางขนส่งแร่ภายในโครงการ<br><br>ป้ายสัญญาณจราจร |
