ผลการติดตามตรวจสอบการปฏิบัติตามมาตรการป้องกัน  
และแก้ไขผลกระทบสิ่งแวดล้อม  
และมาตรการติดตามตรวจสอบคุณภาพของสิ่งแวดล้อม

ผลการติดตามตรวจสอบการปฏิบัติตามมาตรการป้องกันและแก้ไขผลกระทบสิ่งแวดล้อม และมาตรการติดตามตรวจสอบคุณภาพของสิ่งแวดล้อม (ระยะดำเนินการ) โครงการ ห้วยหิน ฮาบิแทต 90 (Hua Hin Habitat) ประจำเดือนมกราคม ถึง เดือนมิถุนายน 2569

ตารางที่ 2-1 ผลการปฏิบัติตามมาตรการป้องกันและแก้ไขผลกระทบสิ่งแวดล้อม โครงการ หัวหิน ฮาบีแทต 90 (Hua Hin Habitat) ของบริษัท บายัน จำกัด (ระยะดำเนินการ)

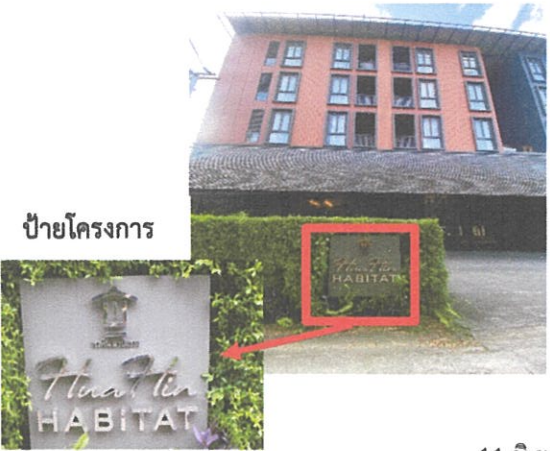
| <p>รูปที่ 2-1 ทางเข้า-ออกโครงการ</p> | <p>รูปที่ 2-2 ทางเข้าออกโครงการ-หม้อแปลงไฟฟ้า</p> | <p>รูปที่ 2-3 ทางออกโครงการจากเขตโครงการ</p> |

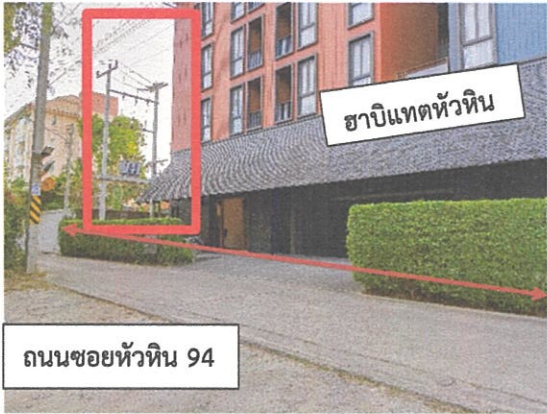
| มาตรการป้องกันและแก้ไขผลกระทบสิ่งแวดล้อม | ผลการปฏิบัติตามมาตรการฯ | | ปัญหา และ/หรือ ข้อเสนอแนะ | สิ่งอ้างอิง |
|---|---|---|---|---|
| 2) ดูแลต้นไม้ ไม้พุ่ม ไม้คลุมดิน บริเวณต่างๆ ภายในโครงการตามแบบภูมิสถาปัตย์ ที่ได้ออกแบบไว้ให้อยู่ในสภาพดีและสวยงามอยู่เสมอ | ✓ | - ต้นไม้บริเวณต่างๆ ออกตามภูมิอากาศ | - | รูปที่ 2-2 |

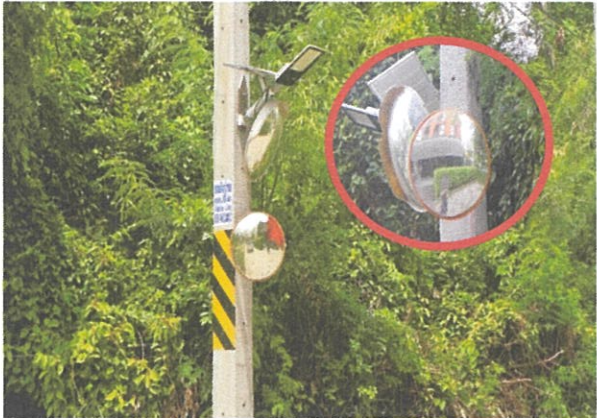
| <p>รูปที่ 2-7 กระจกนูนบนถนนตรงข้ามโครงการ</p> | <p>รูปที่ 2-8 พื้นที่สีเขียว(บริเวณในโครงการ)</p> | <p>รูปที่ 2-9 สวนในโครงการ</p> |

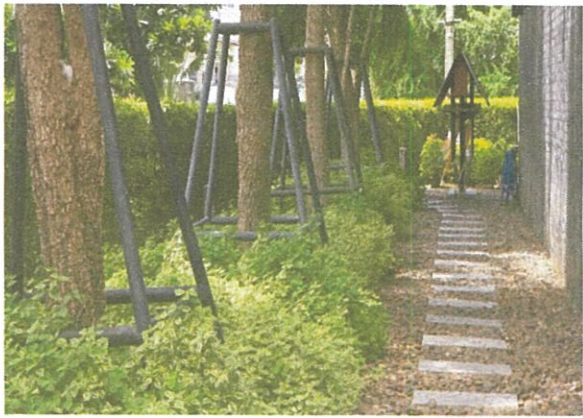
| มาตรการป้องกันและแก้ไขผลกระทบสิ่งแวดล้อม | ผลการปฏิบัติตามมาตรการฯ | | ปัญหา และ/หรือ ข้อเสนอแนะ | สิ่งอ้างอิง |
|---|---|---|---|---|
| - ดูแลรักษาพื้นที่จัดสวนภายในโครงการให้เป็นไปตามแบบภูมิสถาปัตย์ที่ออกแบบไว้ให้อยู่ในสภาพดีและสวยงามอยู่เสมอหากพบว่าตายต้องปลูกทดแทนทันที | ✓ | - ดูแลรักษาพื้นที่สวนภายในโครงการตามภูมิอากาศ | - | รูปที่ 2-9 |
| 3) ดูแลต้นไม้ทรงสูงและใบหนาในพื้นที่โครงการเพื่อลดผลกระทบจากควัน เสีย ฝุ่นละออง และความร้อนที่เกิดจากรถยนต์ | ✓ | - ดูแลต้นไม้ทรงสูงและใบหนาในพื้นที่โครงการ เพื่อลดผลกระทบจากควัน | - | รูปที่ 2-9 |

| มาตรการป้องกันและแก้ไขผลกระทบสิ่งแวดล้อม | ผลการปฏิบัติตามมาตรการฯ | ปัญหา และ/หรือ ข้อเสนอแนะ | สิ่งอ้างอิง |
|---|---|---|---|
| 3) จัดพื้นที่สีเขียวบริเวณโดยรอบอาคาร เพื่อช่วยลดการชะล้างพังทลายของดิน และให้พื้นที่สีเขียวเป็นแนว Buffer ระหว่างโครงการกับพื้นที่โดยรอบ | ✓ - จัดพื้นที่สีเขียวโดยรอบอาคาร | | รูปที่ 2-8, 2-9, 2-30, |

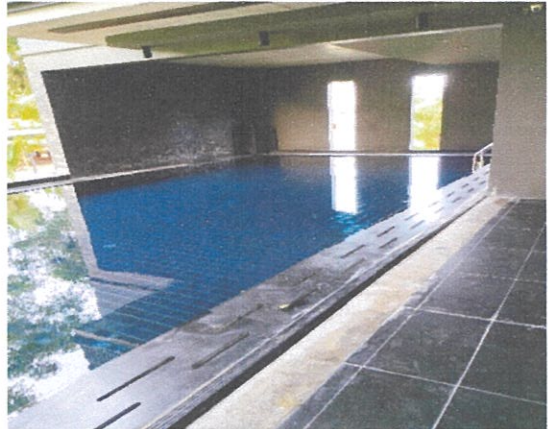
| <p>รูปที่ 2-13 สระว่ายน้ำในอาคาร</p> | <p>รูปที่ 2-14 ห้องครัว</p> | <p>รูปที่ 2-15 ลิฟต์ในอาคาร</p> |

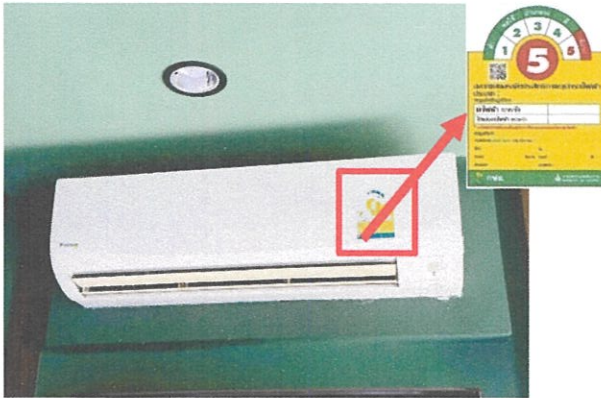
| มาตรการป้องกันและแก้ไขผลกระทบสิ่งแวดล้อม | ผลการปฏิบัติตามมาตรการฯ | ปัญหา และ/หรือ ข้อเสนอแนะ | สิ่งอ้างอิง |
|---|---|---|---|
| 6) รมแรงค์ให้ผู้มาใช้บริการเปิดแอร์ที่อุณหภูมิ 25 °C | ✓ - ใช้แอร์ประหยัดไฟเบอร์ 5 | - ติดตั้งป้ายรณรงค์ | รูปที่ 2-17 |

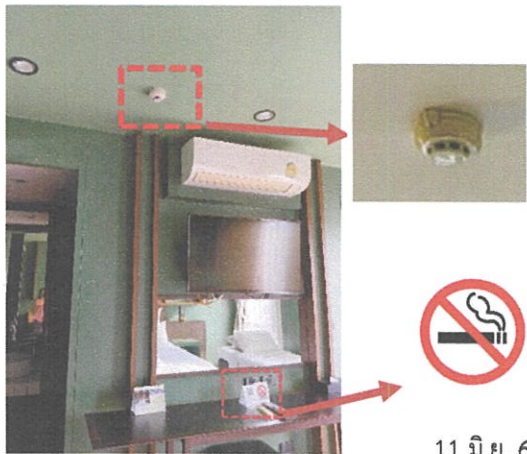
| <p>รูปที่ 2-16 ทางเดินในอาคาร</p> | <p>รูปที่ 2-17 แอร์ประหยัดไฟเบอร์ 5</p> | <p>รูปที่ 2-18 เครื่องตรวจจับควัน</p> |

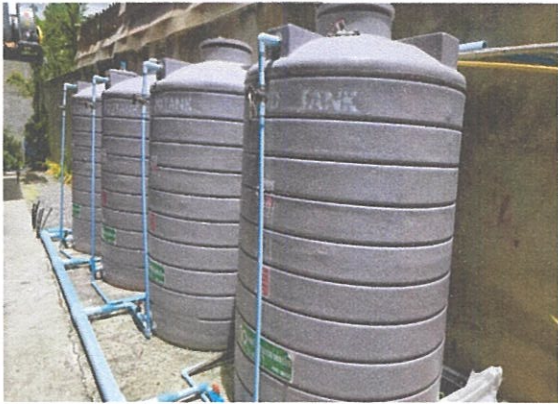
| มาตรการป้องกันและแก้ไขผลกระทบสิ่งแวดล้อม | ผลการปฏิบัติตามมาตรการฯ | ปัญหา และ/หรือ ข้อเสนอแนะ | สิ่งอ้างอิง |
|---|---|---|---|
| 6) สำรองน้ำใช้สำหรับอาคารใช้ได้ไม่น้อยกว่า 3 วัน ตามรายละเอียดโครงการ ที่ได้ออกแบบไว้ | ✓ | - ถังเก็บน้ำบนดาดฟ้า 10 ลบ.ม. ถังเก็บน้ำบนดิน 8.0 ลบ.ม. | รูปที่ 2-19,2-20 |
| 7) จัดให้มีถังเก็บน้ำสำรองเป็นถังเก็บน้ำชั้นล่าง ขนาด ความจุ 2.5 ลูกบาศก์เมตร จำนวน 4 ถัง มีปริมาตรเก็บกักรวม 10 ลูกบาศก์เมตร และถังเก็บน้ำบนชั้นหลังคา มีปริมาตรเก็บกักรวม 70.62 ลูกบาศก์เมตร | ✓ | - จัดให้มีถังเก็บน้ำจำนวน 4 ถัง | รูปที่ 2-20 |

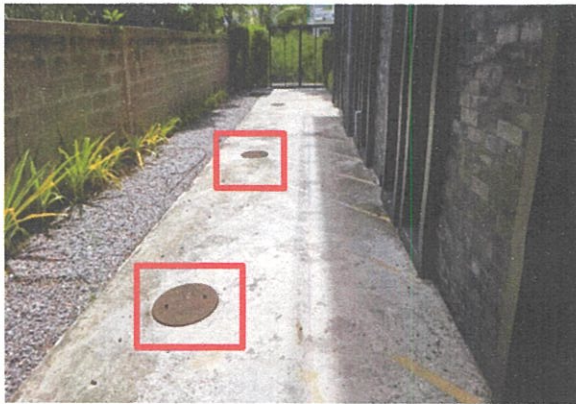
| มาตรการป้องกันและแก้ไขผลกระทบสิ่งแวดล้อม | ผลการปฏิบัติตามมาตรการฯ | ปัญหา และ/หรือ ข้อเสนอแนะ | สิ่งอ้างอิง |
|---|---|---|---|
| 1) จัดให้มีระบบบำบัดน้ำเสียสำเร็จรูปชนิดกรองเติมอากาศ 1 ชุด โดยน้ำทิ้งที่ออกจากระบบบำบัดน้ำเสีย ต้องมีความสกปรกไม่เกิน 40 มิลลิกรัม/ลิตร (มาตรฐานคุณภาพน้ำทิ้งจากอาคารประเภท ค.) ก่อนระบายออกสู่ท่อระบายน้ำสาธารณะบริเวณซอยหัวหิน 90 | ✓ - จัดให้มีระบบบำบัดน้ำเสีย | | รูปที่ 2-21 |

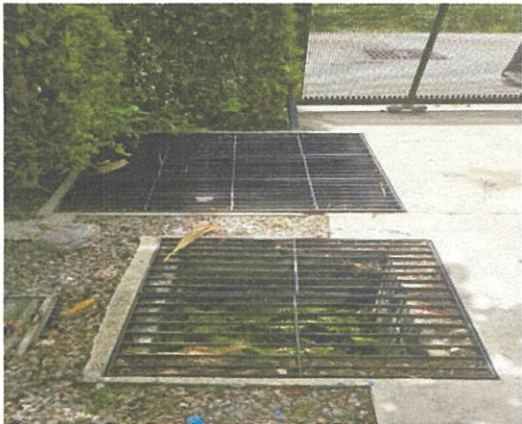
| <p>รูปที่ 2-22 บ่อพักน้ำเสียก่อนออกนอกโครงการ</p> | <p>รูปที่ 2-23 บ่อพักน้ำเสียหลังออกนอกโครงการ</p> | <p>รูปที่ 2-24 ป้ายประหยัดน้ำประหยัดไฟ</p> |

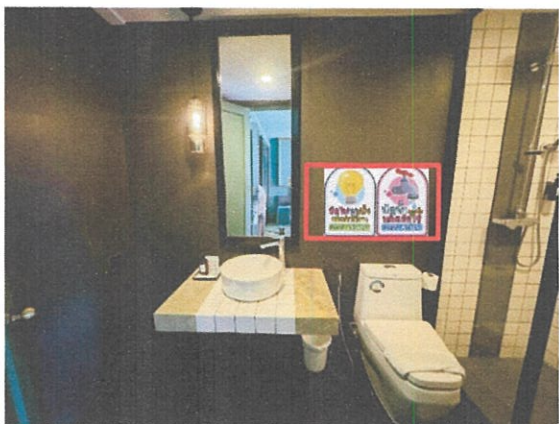
| มาตรการป้องกันและแก้ไขผลกระทบสิ่งแวดล้อม | ผลการปฏิบัติตามมาตรการฯ | ปัญหา และ/หรือ ข้อเสนอแนะ | สิ่งอ้างอิง |
|---|---|---|---|
| 3) ใช้สุขภัณฑ์และอุปกรณ์ประหยัดน้ำ | ✓ | - ใช้สุขภัณฑ์และอุปกรณ์ประหยัดน้ำ | รูปที่ 2-24 |

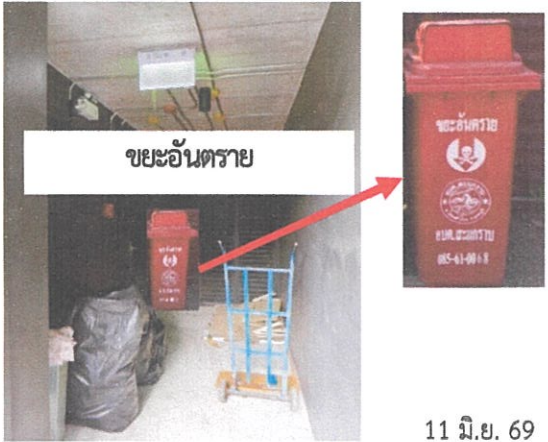
| มาตรการป้องกันและแก้ไขผลกระทบสิ่งแวดล้อม | ผลการปฏิบัติตามมาตรการฯ | ปัญหา และ/หรือ ข้อเสนอแนะ | สิ่งอ้างอิง |
|---|---|---|---|
| 1) รณรงค์ให้ผู้ใช้บริการของโรงแรมมีการคัดแยกมูลฝอยก่อนทิ้ง เพื่อลดปริมาณมูลฝอยที่จะนำไปกำจัด โดยการติดประกาศเอกสารรณรงค์เผยแพร่การคัดแยกประเภทมูลฝอยไว้บริเวณบอร์ดประชาสัมพันธ์บริเวณหน้าลิฟต์แต่ละชั้น | ✗ - มีการแยกขยะตามถังขยะสี 4 สี (อินทรีย์,ทั่วไป,รีไซเคิลและอันตราย) | | รูปที่ 2-25 |
| 2.2) ห้องน้ำบริการส่วนกลาง และห้องน้ำพนักงาน (ชาย/หญิง) ในห้องส้วม จัดถังรองรับมูลฝอยอินทรีย์ ความจุ 5 ลิตร ไว้ห้องละ 1 ถัง และ | ✓ - จัดให้มีภาชนะรองรับมูลฝอย | | รูปที่ 2-25<br>2-26 |

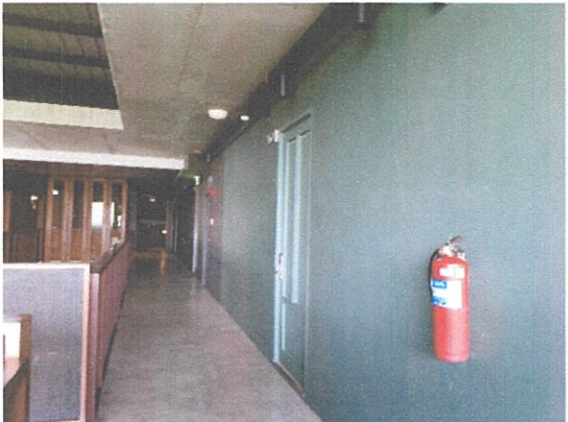
| <p>รูปที่ 2-28 ถังเคมีดับเพลิงทางเดินในอาคาร</p> | <p>รูปที่ 2-29 กระดิ่งเตือนไฟไหม้</p> | <p>รูปที่ 2-30 กล้องวงจรปิดในอาคาร</p> |

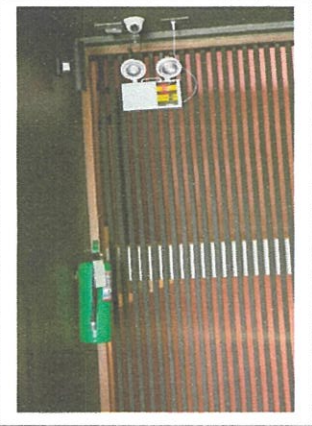
| <p>ตำแหน่งติดตั้ง<br/>กล่องวงจรปิด<br/>ไฟส่องสว่าง<br/>ถังดับเคมีสีเขียว</p> <p>11 มิ.ย. 69</p> | <p>11 มิ.ย. 69</p> | <p>11 มิ.ย. 69</p> |
| <p>รูปที่ 2-31 อุปกรณ์ป้องกันอัคคีภัย</p> | <p>รูปที่ 2-32 แผนผังห้องพักรายชั้นในห้องพัก</p> | <p>รูปที่ 2-33 ป้ายทางหนีไฟและประตูหนีไฟ</p> |

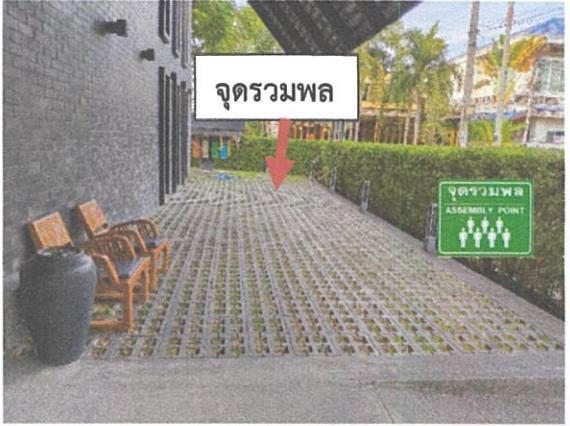
| มาตรการป้องกันและแก้ไขผลกระทบสิ่งแวดล้อม | ผลการปฏิบัติตามมาตรการฯ | ปัญหา และ/หรือ ข้อเสนอแนะ | สิ่งอ้างอิง |
|---|---|---|---|
| 1) กำหนดให้มีจุดรวมพลอยู่บริเวณพื้นที่สีเขียวด้านทิศเหนือของโครงการ ซึ่งในกรณีฉุกเฉินแผ่นดินไหวจะมีผลกระทบมาถึงบริเวณพื้นที่โครงการให้อพยพผู้มาใช้บริการ และพนักงานโครงการออกจากอาคารมายังจุดรวมพล เพื่อตรวจสอบก่อนออกไปยังพื้นที่ภายนอก | ✓ - กำหนดจุดรวมพลบริเวณทางเข้าออกโครงการ | | รูปที่ 2-36 |

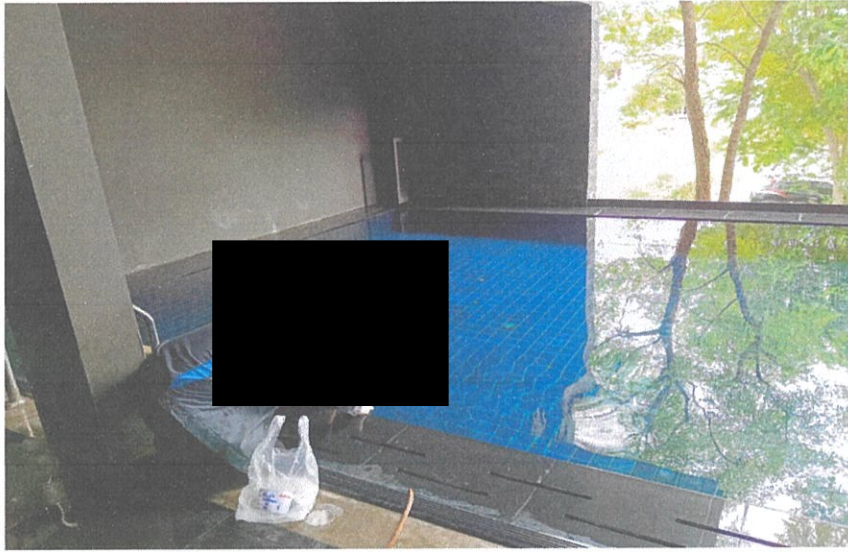
รูปที่ 2.2.2-1 เก็บตัวอย่างคุณภาพน้ำสระว่ายน้ำ ณ วันที่ 17 มีนาคม 2569

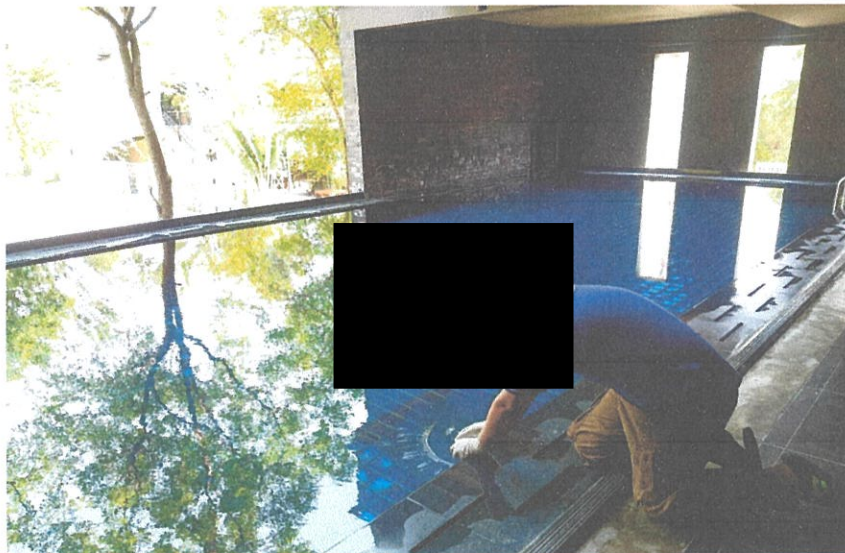
รูปที่ 2.2.2-2 เก็บตัวอย่างคุณภาพน้ำสระว่ายน้ำ ณ วันที่ 18 พฤษภาคม 2569
