## บทที่ 3

ผลการติดตามตรวจสอบผลกระทบสิ่งแวดล้อม

บริษัท เอส.พี.เอส. คอนสตรัคชั่น เซอร์วิส จำกัด ได้ดำเนินการติดตามตรวจสอบผลกระทบสิ่งแวดล้อมระยะดำเนินการ โครงการท่าเทียบเรือสทิวรียาเพลทมิล ของบริษัท สทิวรียาเพลทมิล จำกัด (มหาชน) ระหว่างเดือนมกราคม-มิถุนายน 2569 ด้านต่างๆ ได้แก่ คุณภาพอากาศ เสียง คุณภาพน้ำผิวดิน ตะกอนดิน อุทกพลศาสตร์และวิศวกรรมชายฝั่ง ทรัพยากรชีวภาพในน้ำ การคมนาคมขนส่ง การจัดการน้ำเสีย การจัดการขยะมูลฝอยและกากของเสีย สภาพเศรษฐกิจ-สังคมและการมีส่วนร่วมของประชาชน การสาธารณสุขและสุขภาพ และอาชีวอนามัยและความปลอดภัย

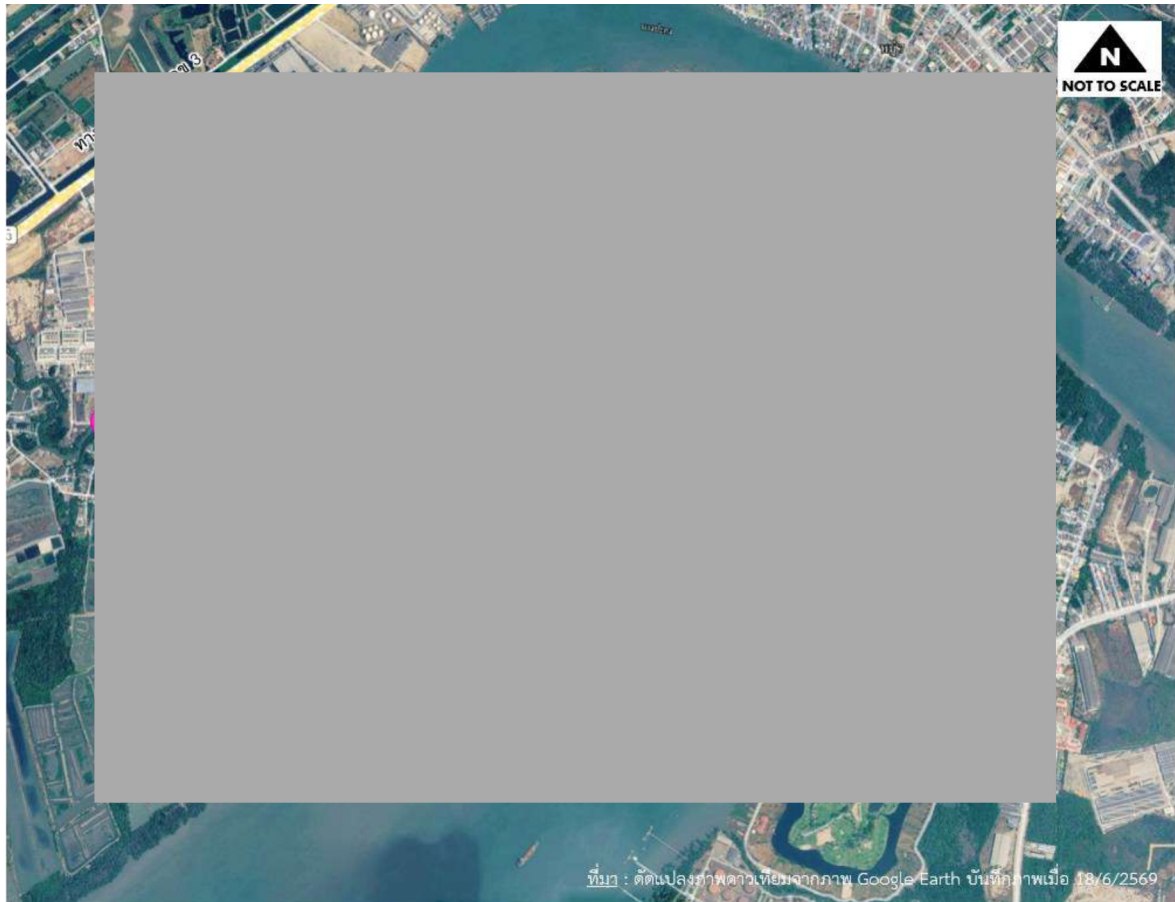
รูปที่ 3.2.1-1 ตำแหน่งการตรวจวัดคุณภาพอากาศในบรรยากาศ

- จุดตรวจวัดคุณภาพอากาศ
- ① ชุมชนคลองผีชุด
- ② ชุมชนบ้านท่าข้าม
- ③ ชุมชนบ้านหัวแหลม
- ④ ท่าเทียบเรือสหวิริยาเพลทมิล

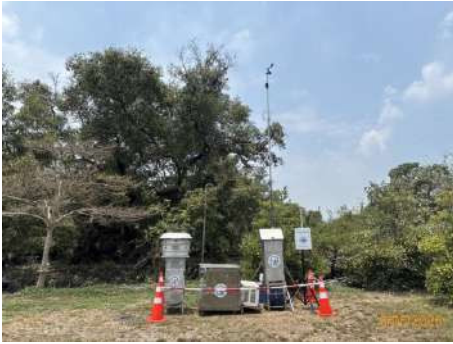
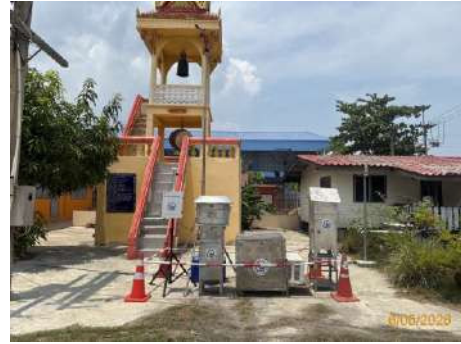
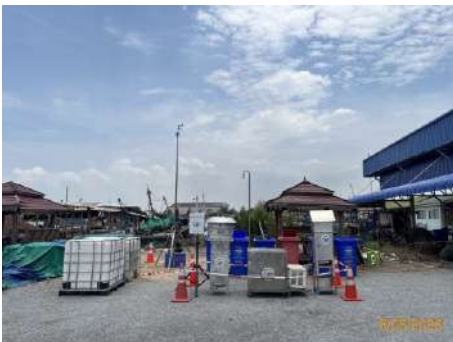
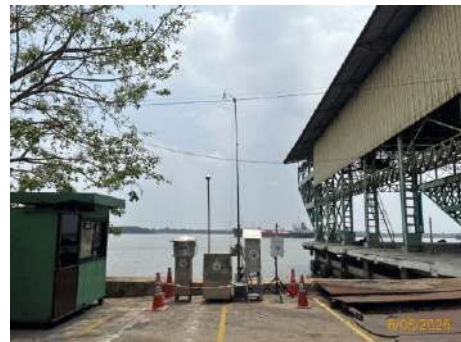
ภาพที่ 3.2.1-1 การตรวจวัดคุณภาพอากาศในบรรยากาศ

บริเวณชุมชนบ้านคลองผีชุด

บริเวณชุมชนบ้านท่าข้าม

บริเวณชุมชนบ้านหัวแหลม

ท่าเทียบเรือสหวิริยาเพลทมิล

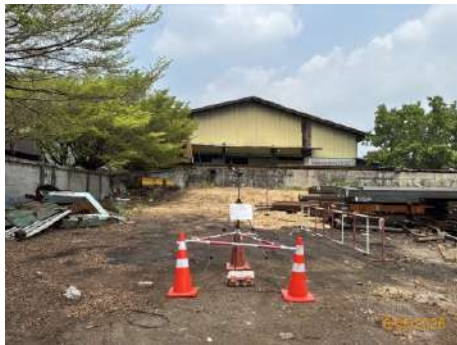
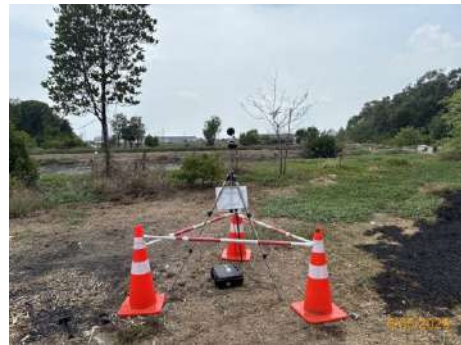
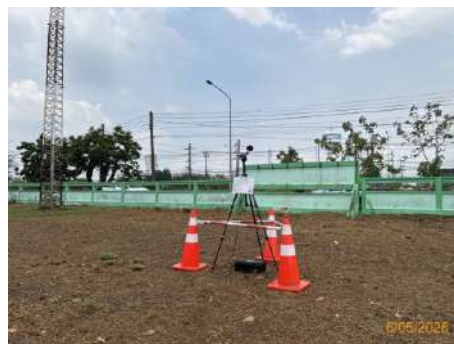
ภาพที่ 3.2.2-1 การตรวจวัดระดับเสียง

บริเวณท่าเทียบเรือสหวิริยาเพลทมิล

บริเวณชุมชนบ้านคลองผีชุด

โรงเรียนพรหมานุเคราะห์

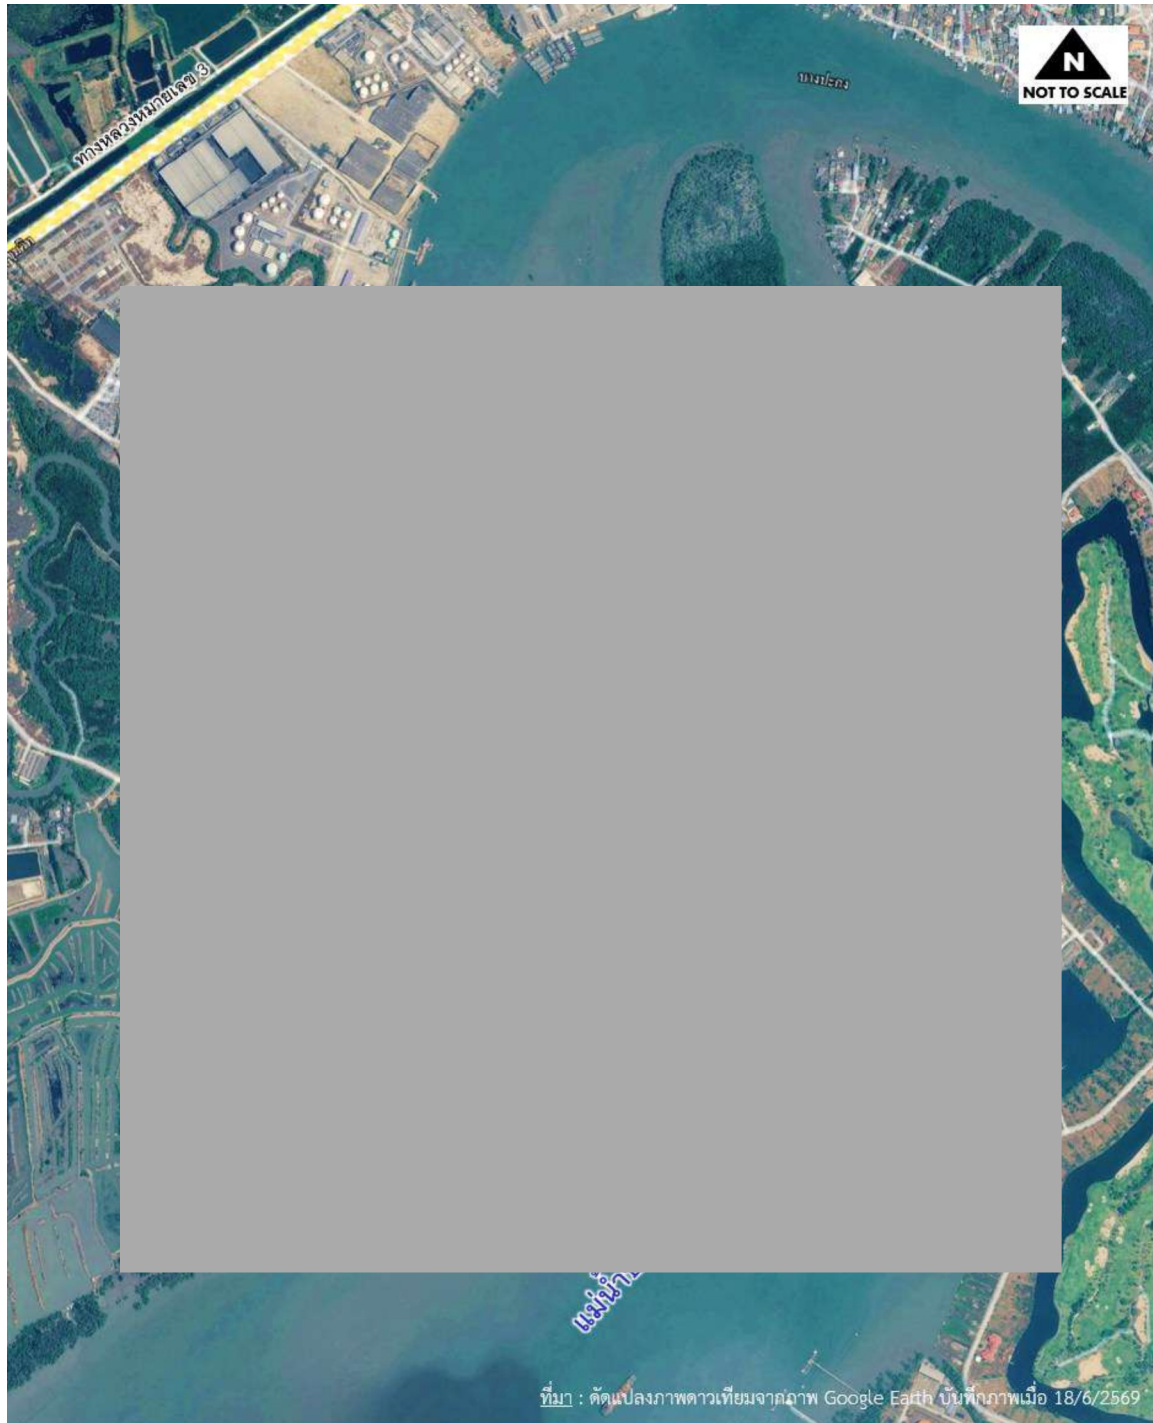
รูปที่ 3.2.3-1 ตำแหน่งจุดเก็บตัวอย่างน้ำผิวดิน

ท้ายน้ำหลังจากผ่านท่าเทียบเรือสหวิริยาเพลทมิล ประมาณ 400 เมตร

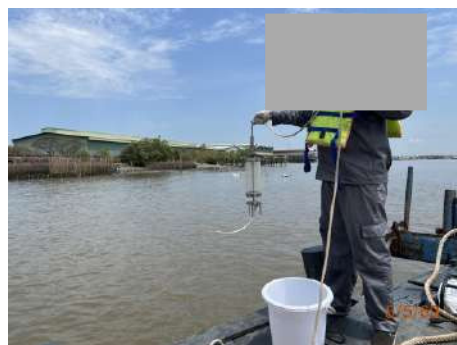
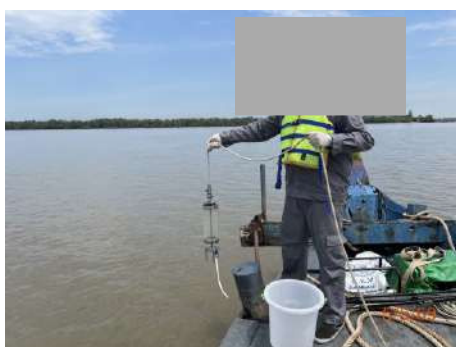
ภาพที่ 3.2.3-1 การเก็บตัวอย่างคุณภาพน้ำผิวดิน

เหนือน้ำก่อนไหลผ่านท่าเทียบเรือ  
สหวิริยาเพลทมิล ประมาณ 400 เมตร

บริเวณท่าเทียบเรือสหวิริยาเพลทมิล

ท้ายน้ำหลังจากไหลผ่านท่าเทียบเรือสหวิริยาเพลทมิล ประมาณ 400 เมตร

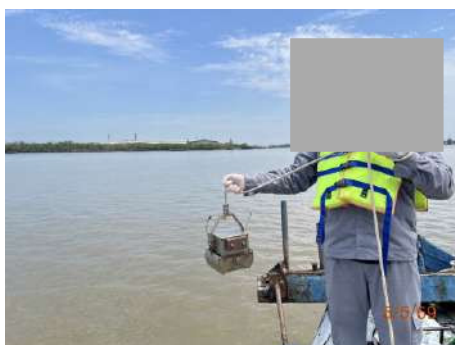
ภาพที่ 3.2.4-1 การเก็บตัวอย่างคุณภาพตะกอนดิน

เหนือน้ำก่อนไหลผ่านท่าเทียบเรือ  
สหวิริยาเพลทมิล ประมาณ 400 เมตร

บริเวณท่าเทียบเรือสหวิริยาเพลทมิล

ทำynnน้ำหลังจากไหลผ่านท่าเทียบเรือ  
สหวิริยาเพลทมิล ประมาณ 400 เมตร

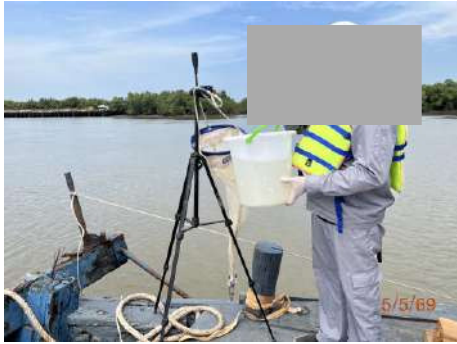
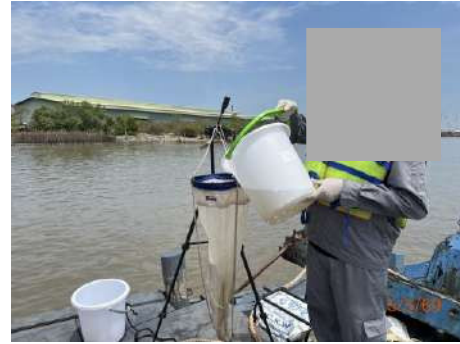
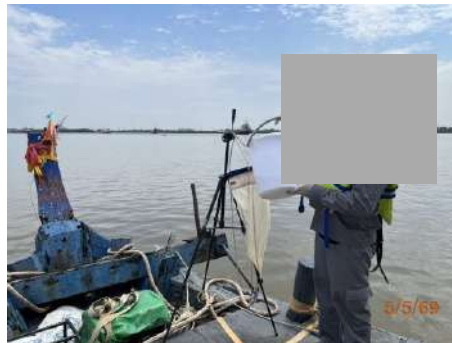
ภาพที่ 3.2.6-1 การเก็บตัวอย่างทรัพยากรชีวภาพทางน้ำ

ด้านเหนือน้ำก่อนไหลผ่านท่าเทียบเรือ  
สหวิริยาเพลทมิล ประมาณ 400 เมตร

บริเวณท่าเทียบเรือสหวิริยาเพลทมิล

ด้านท้ายน้ำหลังจากผ่านท่าเทียบเรือ  
สหวิริยาเพลทมิล ประมาณ 400 เมตร

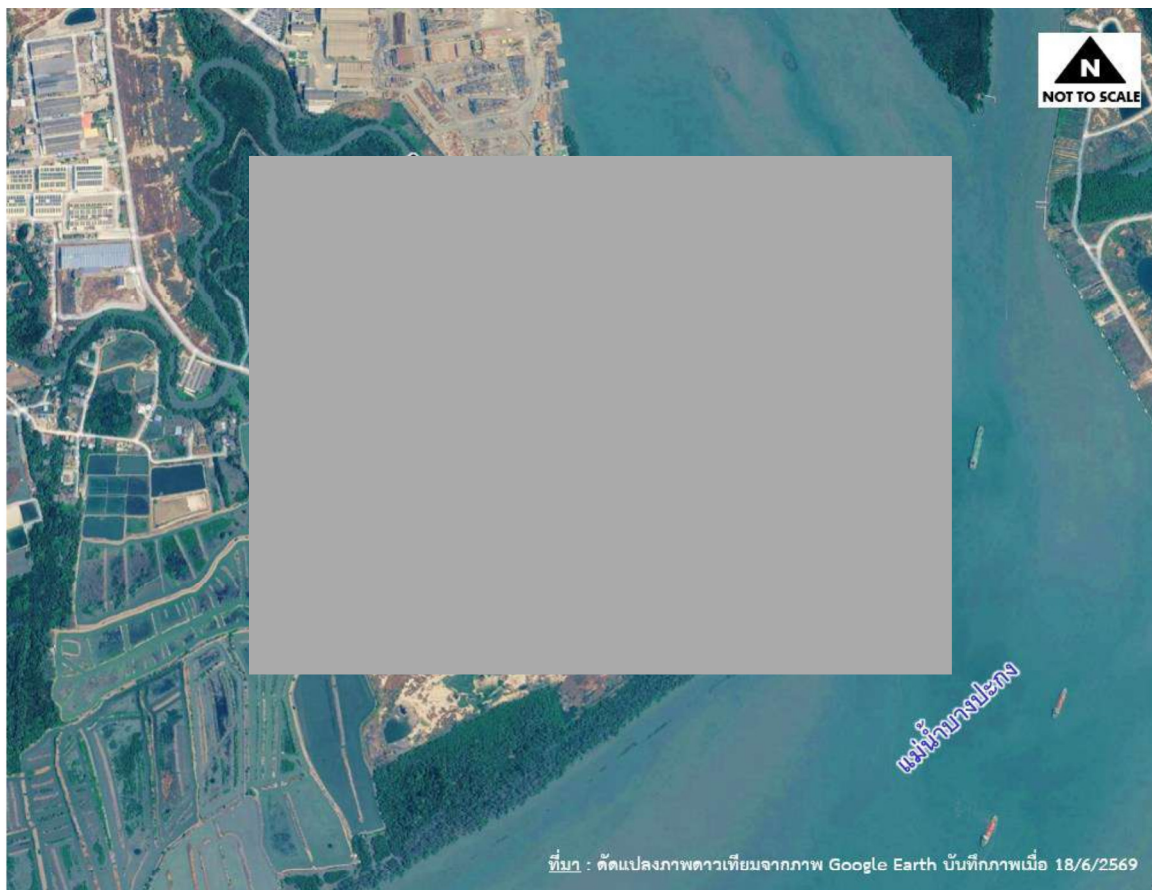
รูปที่ 3.2.8-1 ตำแหน่งการเก็บตัวอย่างคุณภาพน้ำทั้ง

จุดเก็บตัวอย่างคุณภาพน้ำทั้ง  
บริเวณห้องน้ำที่ผ่านการบำบัดแล้วของท่าเทียบเรือ

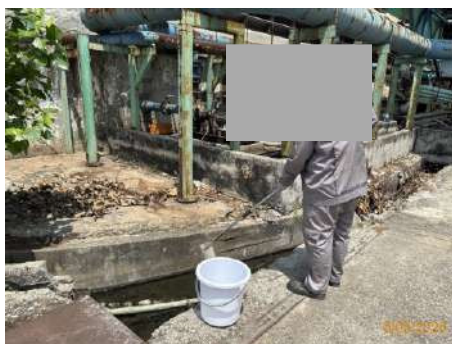
ภาพที่ 3.2.8-1 การเก็บตัวอย่างคุณภาพน้ำทิ้ง

น้ำทิ้งจากห้องน้ำที่ผ่านการบำบัดแล้วของท่าเทียบเรือ
