### 3.1 ผลการปฏิบัติตามมาตรการป้องกันและแก้ไขผลกระทบสิ่งแวดล้อม

ตารางที่ 3.1 ผลการปฏิบัติตามมาตรการป้องกันและแก้ไขผลกระทบสิ่งแวดล้อม  
โครงการโรงงานผลิตในลอน-6 บริษัท อุเบะ เคมิคอลส์ (เอเชีย) จำกัด (มหาชน)  
ระหว่างเดือนมกราคม ถึงมิถุนายน พ.ศ.2569

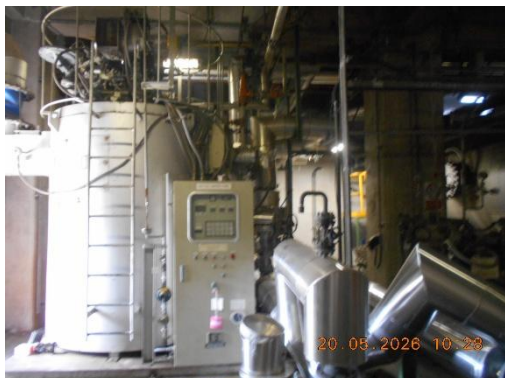
| ผลกระทบสิ่งแวดล้อม | มาตรการป้องกันและแก้ไขผลกระทบสิ่งแวดล้อม | ผลการปฏิบัติตามมาตรการ | ปัญหาและอุปสรรค/<br>แนวทางแก้ไข | อ้างอิง |
|---|---|---|---|---|
| | - ตรวจสอบการทำงานของ Hot Oil Heater อย่างสม่ำเสมอทุกเดือน | - โรงงานได้มีการตรวจสอบการทำงานของ Hot Oil Heater เป็นประจำ ครั้งล่าสุด ได้ดำเนินการตรวจสอบในวันที่ 28 กุมภาพันธ์ พ.ศ.2568 สำหรับปี พ.ศ.2569 มีการหยุดการผลิตเพื่อดำเนินการซ่อมบำรุงเครื่องจักรและอุปกรณ์ ระหว่างวันที่ 6 มีนาคม พ.ศ.2569 ถึง 5 มีนาคม พ.ศ.2570 | - ไม่พบปัญหาและอุปสรรค | - ภาคผนวก ข.2 เอกสารตรวจสอบประสิทธิภาพการทำงานของ Hot Oil Heater<br>- ภาคผนวก ข.38 เอกสารการแจ้งหยุดเดินเครื่องจักรเพื่อซ่อมบำรุงต่อหน่วยงานราชการ<br>- รูปที่ 1 Hot Oil Heater |

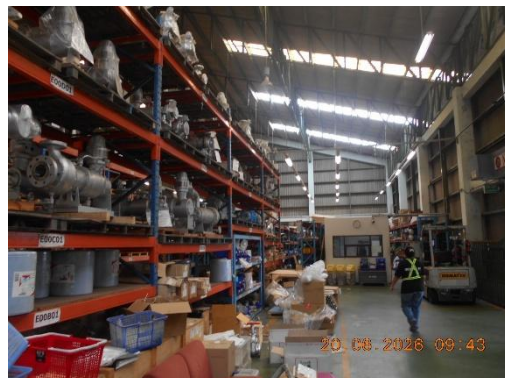
| ผลกระทบสิ่งแวดล้อม | มาตรการป้องกันและแก้ไขผลกระทบสิ่งแวดล้อม | ผลการปฏิบัติตามมาตรการ | ปัญหาและอุปสรรค/<br>แนวทางแก้ไข | อ้างอิง |
|---|---|---|---|---|
| 2. คุณภาพอากาศ (ต่อ) | - กำหนดแผนตรวจสอบและบำรุงรักษาเชิงป้องกัน (Preventive Maintenance Program) ให้ระบบบำบัดมลพิษทางอากาศทำงานได้อย่างเต็มประสิทธิภาพอยู่เสมอ และจัดเตรียมอะไหล่สำรอง อุปกรณ์ซ่อมบำรุง สำหรับระบบบำบัดมลพิษทางอากาศให้เพียงพอ | - โรงงานได้กำหนดแผนตรวจสอบและบำรุงรักษาเชิงป้องกัน (Preventive Maintenance Program) ให้ระบบบำบัดมลพิษทางอากาศทำงานได้อย่างเต็มประสิทธิภาพอยู่เสมอ และจัดเตรียมอะไหล่สำรอง อุปกรณ์ซ่อมบำรุง สำหรับระบบบำบัดมลพิษทางอากาศให้เพียงพอ | - ไม่พบปัญหาและอุปสรรค | - ภาคผนวก ข.3 PM Plan และแผนการหยุดซ่อมบำรุงเครื่องจักรและอุปกรณ์ภายในโรงงาน (Turnaround Master Preparation)<br>- รูปที่ 2 อะไหล่สำรอง อุปกรณ์ซ่อมบำรุง สำหรับบำบัดมลพิษทางอากาศ |

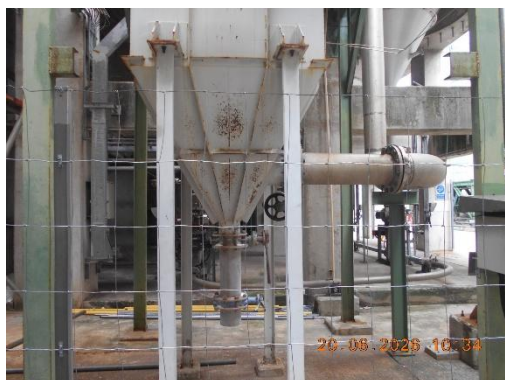
รูปที่ 3 Bag Filter ในระบบลำเลียงเม็ดไนลอน

| ผลกระทบสิ่งแวดล้อม | มาตรการป้องกันและแก้ไขผลกระทบสิ่งแวดล้อม | ผลการปฏิบัติตามมาตรการ | ปัญหาและอุปสรรค/<br>แนวทางแก้ไข | อ้างอิง |
|---|---|---|---|---|
| | - ตรวจสอบประสิทธิภาพการทำงานของ Bag Filter ในระบบลำเลียงเม็ดไนลอน (Pneumatic Conveyor) หากพบการอุดตันของถุงกรอง (Bag Filter) ให้หยุดการทำงานของ Blower ใน Loop นั้นๆ และถอดออกเพื่อทำความสะอาด ก่อนเริ่มทำงานใหม่ | - โรงงานได้มีการตรวจสอบประสิทธิภาพการทำงานของ Bag Filter ในระบบลำเลียงเม็ดไนลอน (Pneumatic Conveyor) หากพบการอุดตันของถุงกรอง (Bag Filter) จะหยุดการทำงานของ Blower ใน Loop นั้นๆ และถอดออกเพื่อทำความสะอาด ก่อนเริ่มทำงานใหม่ | - ไม่พบปัญหาและอุปสรรค | - ภาคผนวก ข.5 เอกสารตรวจสอบประสิทธิภาพการทำงานของ Bag Filter |

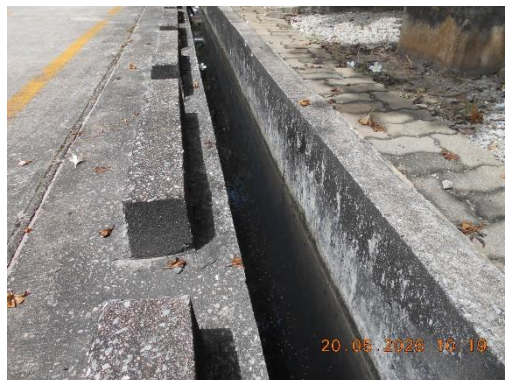
รูปที่ 4 รางระบายน้ำฝน

| ผลกระทบสิ่งแวดล้อม | มาตรการป้องกันและแก้ไขผลกระทบสิ่งแวดล้อม | ผลการปฏิบัติตามมาตรการ | ปัญหาและอุปสรรค/แนวทางแก้ไข | อ้างอิง |
|---|---|---|---|---|
| 3. คุณภาพน้ำ | - แยกระบบระบายน้ำเสียและระบบระบายน้ำฝนออกจากกัน โดยเด็ดขาด | - โรงงานได้ทำการแยกระบบระบายน้ำเสียและระบบระบายน้ำฝนออกจากกันเรียบร้อยแล้ว | - ไม่พบปัญหาและอุปสรรค | - รูปที่ 4 รางระบายน้ำฝน<br>- รูปที่ 5 รางระบายน้ำเสีย |

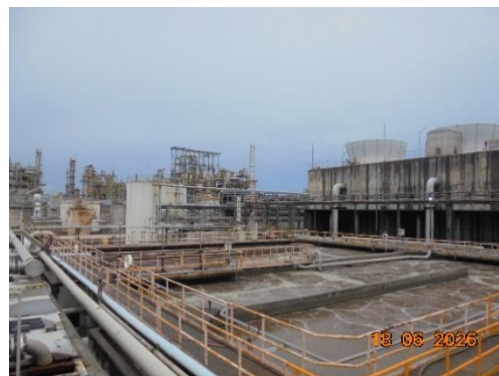
รูปที่ 8 ระบบบำบัดน้ำเสียของ  
โรงงานผลิตสารคาโปรแลคตัม

| ผลกระทบสิ่งแวดล้อม | มาตรการป้องกันและแก้ไขผลกระทบสิ่งแวดล้อม | ผลการปฏิบัติตามมาตรการ | ปัญหาและอุปสรรค/แนวทางแก้ไข | อ้างอิง |
|---|---|---|---|---|
| | - รวบรวมน้ำเสียจากโรงงานปัจจุบัน ได้แก่ น้ำเสียจากกระบวนการผลิต น้ำเสียจากกิจกรรมประจำวันของพนักงาน และน้ำระบายทิ้งจากหอหล่อเย็น ไปยังบ่อตรวจสอบคุณภาพน้ำเสียของโครงการ และส่งไปบำบัดยังระบบบำบัดน้ำเสีย ของโรงงานผลิตสารคาโปรแลคตัม ต่อไป | - โรงงานได้รวบรวมน้ำเสียจากโรงงานปัจจุบัน ได้แก่ น้ำเสียจากกระบวนการผลิต น้ำเสียจากกิจกรรมประจำวันของพนักงาน และน้ำระบายทิ้งจากหอหล่อเย็นไปยังบ่อตรวจสอบคุณภาพน้ำเสียของโรงงาน และส่งไปบำบัดยังระบบบำบัดน้ำเสีย ของโรงงานผลิตสารคาโปรแลคตัม | - ไม่พบปัญหาและอุปสรรค | - รูปที่ 6 Cooling Tower<br>- รูปที่ 7 บ่อตรวจสอบคุณภาพน้ำเสียของโรงงาน<br>- รูปที่ 8 ระบบบำบัดน้ำเสียของโรงงานผลิตสารคาโปรแลคตัม |
| | - รวบรวมน้ำเสียจากโครงการเพิ่มกำลังการผลิต ได้แก่ น้ำเสียจากกระบวนการผลิต และน้ำเสียจากกิจกรรมประจำวันของพนักงาน ไปยังบ่อตรวจสอบคุณภาพน้ำเสียของโครงการ และส่งไปบำบัดยังระบบบำบัดน้ำเสีย ของโรงงานผลิตสารคาโปรแลคตัม | - โรงงานได้รวบรวมน้ำเสียจากโครงการเพิ่มกำลังการผลิต ได้แก่ น้ำเสียจากกระบวนการผลิต และน้ำเสียจากกิจกรรมประจำวันของพนักงานไปยังบ่อตรวจสอบคุณภาพน้ำเสียของโรงงาน และส่งไปบำบัดยังระบบบำบัดน้ำเสียของโรงงานผลิตสารคาโปรแลคตัม | - ไม่พบปัญหาและอุปสรรค | - รูปที่ 7 บ่อตรวจสอบคุณภาพน้ำเสียของโรงงาน<br>- รูปที่ 8 ระบบบำบัดน้ำเสียของโรงงานผลิตสารคาโปรแลคตัม |

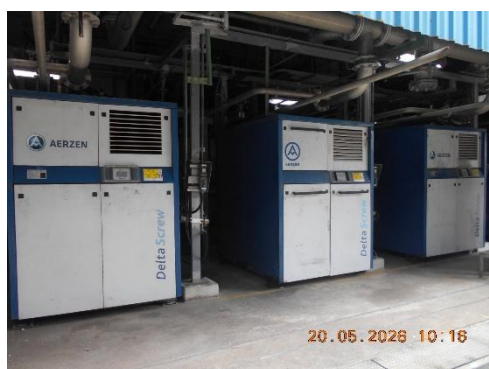
รูปที่ 9 อุปกรณ์ลดระดับเสียงที่แหล่งกำเนิด

| ผลกระทบสิ่งแวดล้อม | มาตรการป้องกันและแก้ไขผลกระทบสิ่งแวดล้อม | ผลการปฏิบัติตามมาตรการ | ปัญหาและอุปสรรค/<br>แนวทางแก้ไข | อ้างอิง |
|---|---|---|---|---|
| 4. เสียง | - กำหนดให้ผู้รับเหมาที่ออกแบบและติดตั้งเครื่องจักร เพื่อดำเนินการจะต้องควบคุมมิให้ระดับเสียงเกิน 85 เดซิเบลเอ ถ้าหากเกินจะต้องมีการติดตั้งอุปกรณ์ลดระดับเสียงที่แหล่งกำเนิด ในกรณีที่ไม่สามารถลดที่แหล่งกำเนิดได้ กำหนดให้พนักงานที่เข้าไปปฏิบัติงาน ต้องสวมอุปกรณ์ป้องกันอันตรายส่วนบุคคลที่เหมาะสม | - โรงงานได้ควบคุมเครื่องจักรไม่ให้ระดับเสียงเกิน 85 เดซิเบลเอ โดยติดตั้งอุปกรณ์ลดระดับเสียงที่แหล่งกำเนิด และติดป้ายเตือนให้สวมใส่อุปกรณ์ป้องกันเสียง นอกจากนี้ยังกำหนดให้พนักงานที่เข้าไปปฏิบัติงาน ต้องสวมอุปกรณ์คุ้มครองความปลอดภัยส่วนบุคคลที่เหมาะสมทุกครั้ง | - ไม่พบปัญหาและอุปสรรค | - รูปที่ 9 อุปกรณ์ลดระดับเสียงที่แหล่งกำเนิด<br>- รูปที่ 10 ป้ายเตือนให้สวมใส่อุปกรณ์ป้องกันเสียง<br>- รูปที่ 11 พนักงานสวมใส่อุปกรณ์ป้องกันเสียง |

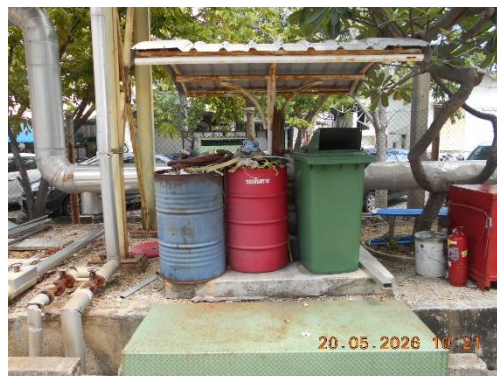
| ผลกระทบสิ่งแวดล้อม | มาตรการป้องกันและแก้ไขผลกระทบสิ่งแวดล้อม | ผลการปฏิบัติตามมาตรการ | ปัญหาและอุปสรรค/<br>แนวทางแก้ไข | อ้างอิง |
|---|---|---|---|---|
| | - จัดเตรียมถังมูลฝอยแยกประเภทพร้อมฝาปิดมิดชิด ตั้งกระจายอยู่ในพื้นที่โครงการอย่างเพียงพอ ก่อนรวบรวมส่งให้เทศบาลนครระยองหรือผู้ประกอบการเอกชนที่ได้รับอนุญาตจากหน่วยงานราชการมารับไปกำจัดอย่างถูกต้องตามหลักสุขาภิบาลต่อไป | - โรงงานมีการจัดเตรียมถังมูลฝอยแยกประเภท พร้อมฝาปิดมิดชิด ตั้งกระจายอยู่ในพื้นที่โรงงานอย่างเพียงพอ ก่อนรวบรวมส่งให้ผู้ประกอบการเอกชนที่ได้รับอนุญาตจากหน่วยงานราชการ มารับไปกำจัดอย่างถูกต้องตามหลักสุขาภิบาลต่อไป | - ไม่พบปัญหาและอุปสรรค | - ภาคผนวก ข.11<br>เอกสารการส่งกำจัดขยะมูลฝอย<br>- รูปที่ 14 ถังขยะแยกประเภทที่มีฝาปิดมิดชิด |

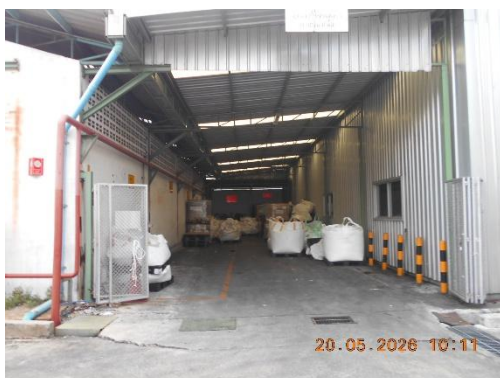
| ผลกระทบสิ่งแวดล้อม | มาตรการป้องกันและแก้ไขผลกระทบสิ่งแวดล้อม | ผลการปฏิบัติตามมาตรการ | ปัญหาและอุปสรรค/<br>แนวทางแก้ไข | อ้างอิง |
|---|---|---|---|---|
| | - จัดเก็บสิ่งปฏิกูลหรือวัสดุที่ไม่ใช้แล้วในอาคารเก็บกากของเสียรอกำจัดที่มีหลังคาปิดมิดชิด | - โรงงานมีการจัดเก็บสิ่งปฏิกูลหรือวัสดุที่ไม่ใช้แล้วในอาคารเก็บกากของเสียรอกำจัดที่มีหลังคาปิดมิดชิด | - ไม่พบปัญหาและอุปสรรค | - รูปที่ 15 อาคารเก็บกากของเสียรอกำจัด |

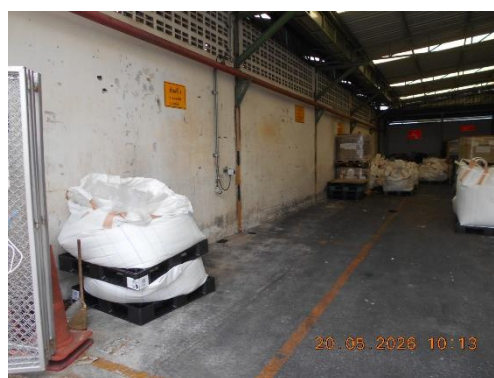
รูปที่ 16 การแบ่งพื้นที่ระหว่างมูลฝอยและสิ่งปฏิกูลหรือวัสดุที่ไม่ใช้แล้ว

| ผลกระทบสิ่งแวดล้อม | มาตรการป้องกันและแก้ไขผลกระทบสิ่งแวดล้อม | ผลการปฏิบัติตามมาตรการ | ปัญหาและอุปสรรค/<br>แนวทางแก้ไข | อ้างอิง |
|---|---|---|---|---|
| | - จัดแบ่งพื้นที่ระหว่างมูลฝอยทั่วไปและสิ่งปฏิกูลหรือวัสดุที่ไม่ใช้แล้วจากกระบวนการผลิตออกจากกันอย่างชัดเจน | - โรงงานมีการจัดแบ่งพื้นที่ระหว่างมูลฝอยทั่วไปและสิ่งปฏิกูลหรือวัสดุที่ไม่ใช้แล้วจากกระบวนการผลิตออกจากกัน | - ไม่พบปัญหาและอุปสรรค | - รูปที่ 16 การแบ่งพื้นที่ระหว่างมูลฝอยและสิ่งปฏิกูล หรือวัสดุที่ไม่ใช้แล้ว |

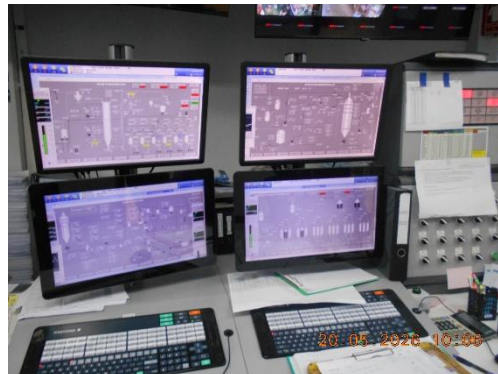
รูปที่ 36 ระบบควบคุมอัตโนมัติ

| ผลกระทบสิ่งแวดล้อม | มาตรการป้องกันและแก้ไขผลกระทบสิ่งแวดล้อม | ผลการปฏิบัติตามมาตรการ | ปัญหาและอุปสรรค/<br>แนวทางแก้ไข | อ้างอิง |
|---|---|---|---|---|
| 7. อาชีวอนามัยและความปลอดภัย | <p>โครงการร่วมกับกลุ่มอุเบะ (UBE Group)</p> <ul style="list-style-type: none"> <li>- จัดให้มีมาตรการในด้านความปลอดภัยในกระบวนการผลิต ดังนี้ <ul style="list-style-type: none"> <li>• ใช้ระบบการควบคุมอัตโนมัติ เครื่องมือ และการควบคุมใช้ป็นทั้งแบบไฟฟ้า อิเลคทรอนิกส์ ไฮโดรลิก และนิวเมติก</li> </ul> </li> </ul> | <ul style="list-style-type: none"> <li>- โรงงานได้ออกแบบการควบคุมเป็ระบบอัตโนมัติ โดยเครื่องมือและการควบคุมจะใช้เป็นแบบระบบไฟฟ้า อิเลคทรอนิกส์ ไฮโดรลิก และนิวเมติก</li> </ul> | <ul style="list-style-type: none"> <li>- ไม่พบปัญหาและอุปสรรค</li> </ul> | <ul style="list-style-type: none"> <li>- รูปที่ 22 ระบบควบคุมแบบนิวเมติก</li> <li>- รูปที่ 36 ระบบควบคุมอัตโนมัติ</li> </ul> |
