### บทที่ 3

## ผลการปฏิบัติตามมาตรการป้องกันและแก้ไขผลกระทบสิ่งแวดล้อม

โครงการโรงไฟฟ้าก๊าซธรรมชาติอ่าวทองเพาเวอร์ 3 ของบริษัท บี.กริม เพาเวอร์ (อ่าวทอง) 3 จำกัด ได้ยึดถือและปฏิบัติตามมาตรการป้องกันและแก้ไขผลกระทบสิ่งแวดล้อม ตามที่เสนอไว้ในรายงานการเปลี่ยนแปลงรายละเอียดโครงการในรายงานการประเมินผลกระทบสิ่งแวดล้อม (ครั้งที่ 2) ซึ่งได้รับมติเห็นชอบเมื่อวันที่ 9 ตุลาคม พ.ศ. 2568 ตามหนังสือ ที่ ทส 1009.7/23951 ลงวันที่ 27 ตุลาคม พ.ศ. 2568 โดยในรายงานฉบับนี้เป็นการนำเสนอผลการปฏิบัติตามมาตรการป้องกันและแก้ไขผลกระทบสิ่งแวดล้อมในระยะดำเนินการ ครั้งที่ 1/2569 ระหว่างเดือนมกราคม ถึงมิถุนายน พ.ศ. 2569 รายละเอียดดังแสดงในตารางที่ 3-1 และ 3-2

ตารางที่ 3-2 ผลการปฏิบัติตามมาตรการป้องกันและแก้ไขผลกระทบสิ่งแวดล้อม ระยะดำเนินการ  
โครงการโรงไฟฟ้าก๊าซธรรมชาติอ่าวไทยเพาเวอร์ 3 ของบริษัท บี.กริม เพาเวอร์ (อ่าวไทย) 3 จำกัด  
ครั้งที่ 1/2569 ระหว่างเดือนมกราคม ถึงมิถุนายน พ.ศ. 2569

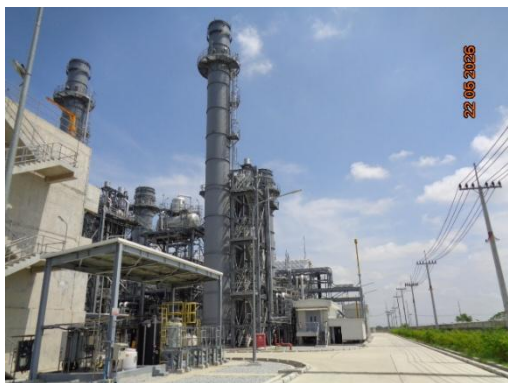
รูปที่ 3-1 ปล่องระบายมลพิษทางอากาศของโครงการ

| องค์ประกอบ<br>ด้านสิ่งแวดล้อม | มาตรการป้องกันและแก้ไขผลกระทบสิ่งแวดล้อม | ผลการปฏิบัติตามมาตรการ<br>ป้องกันและแก้ไขผลกระทบสิ่งแวดล้อม | ปัญหา อุปสรรค<br>และการแก้ไข | เอกสารและภาพถ่าย<br>ประกอบผลการปฏิบัติตามมาตรการ |
|---|---|---|---|---|
| 1. คุณภาพอากาศ | <p><b>การควบคุมการระบายมลพิษทางอากาศ</b></p> <p>1. โครงการควบคุมการระบายสารมลพิษทางอากาศของโครงการ ทั้งค่าความเข้มข้นของมลพิษและค่าอัตราการระบายมลพิษ ต้องไม่เกินค่ามาตรฐานควบคุมการปล่อยทิ้งอากาศเสียจากโรงไฟฟ้าตามประกาศกระทรวงทรัพยากรธรรมชาติและสิ่งแวดล้อม เรื่อง กำหนดมาตรฐานควบคุมการปล่อยทิ้งอากาศเสียจากโรงไฟฟ้า พ.ศ. 2566 หรือที่มีการแก้ไขเพิ่มเติม และเป็นไปตามค่าควบคุมของนิคมอุตสาหกรรม ดังนี้</p> <ul style="list-style-type: none"> <li>- ค่าความเข้มข้นของก๊าซซัลเฟอร์ไดออกไซด์ (SO<sub>2</sub>) ที่ระบายออกจากแต่ละปล่องมีค่าไม่เกิน 10 พีพีเอ็ม และอัตราการระบายไม่เกิน 1.51 กรัม/วินาที/ปล่อง</li> <li>- ค่าความเข้มข้นของก๊าซออกไซด์ของไนโตรเจน (NO<sub>x</sub>) ที่ระบายออกจากแต่ละปล่องมีค่าไม่เกิน 60 พีพีเอ็ม และอัตราการระบายไม่เกิน 6.50 กรัม/วินาที/ปล่อง</li> </ul> | <p>- โครงการควบคุมอัตราการปล่อยสารมลพิษจาก ปล่องระบายไม่ให้เกินกว่าที่กำหนดไว้ในรายงาน การประเมินผลกระทบสิ่งแวดล้อม โดยระหว่างเดือนมกราคม ถึงมิถุนายน พ.ศ. 2569 ได้ดำเนินการตรวจวัดคุณภาพอากาศจากปล่อง HRSG 31 และ HRSG 32 ในวันที่ 9 เมษายน พ.ศ. 2569 พบค่าดังนี้</p> <p><u>HRSG 31</u></p> <ul style="list-style-type: none"> <li>• SO<sub>2</sub> = 0.24 ppm at 7% O<sub>2</sub> หรือ 0.03 g/s</li> <li>• NO<sub>x</sub> = 36.67 ppm at 7% O<sub>2</sub> หรือ 3.07 g/s</li> <li>• PM = 4.65 mg/Nm<sup>3</sup> at 7% O<sub>2</sub> หรือ 0.21 g/s</li> </ul> <p><u>HRSG 32</u></p> <ul style="list-style-type: none"> <li>• SO<sub>2</sub> = 0.71 ppm at 7% O<sub>2</sub> หรือ 0.09 g/s</li> <li>• NO<sub>x</sub> = 41.46 ppm at 7% O<sub>2</sub> หรือ 3.74 g/s</li> <li>• PM = 3.83 mg/Nm<sup>3</sup> at 7% O<sub>2</sub> หรือ 0.18 g/s</li> </ul> <p>โดยผลการตรวจวัดทั้งหมดมีค่าอยู่ในค่าที่กำหนด</p> | <p>- ไม่พบปัญหาในการดำเนินงาน</p> | <ul style="list-style-type: none"> <li>- บทที่ 4 ผลการปฏิบัติตามมาตรการติดตามตรวจสอบผลกระทบสิ่งแวดล้อม</li> <li>- รูปที่ 3-1 ปล่องระบายมลพิษทางอากาศของโครงการ</li> </ul> |

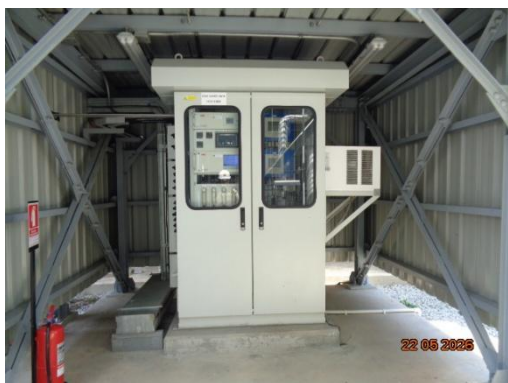
รูปที่ 3-2 เครื่องตรวจวัดคุณภาพอากาศจากปล่องอย่างต่อเนื่อง (CEMS)

| องค์ประกอบ<br>ด้านสิ่งแวดล้อม | มาตรการป้องกันและแก้ไขผลกระทบสิ่งแวดล้อม | ผลการปฏิบัติตามมาตรการ<br>ป้องกันและแก้ไขผลกระทบสิ่งแวดล้อม | ปัญหา อุปสรรค<br>และการแก้ไข | เอกสารและภาพถ่าย<br>ประกอบผลการปฏิบัติตามมาตรการ |
|---|---|---|---|---|
| | 3. ติดตั้งเครื่องตรวจวัดคุณภาพอากาศจากปล่อง<br>อย่างต่อเนื่อง (CEMS : Continuous Emission<br>Monitoring System) เพื่อตรวจวัด NO <sub>x</sub> CO O <sub>2</sub><br>และอัตราการระบาย (Flow Rate) บริเวณปล่อง<br>ระบายจากหน่วยผลิตไอน้ำ (HRSG) ทั้ง 2 ปล่อง<br>โดยรายงานผลเป็นค่าเฉลี่ยรายชั่วโมง ที่สภาวะแห้ง<br>อุณหภูมิ 25 องศาเซลเซียส ความดัน 1 บรรยากาศ<br>และปริมาตรออกซิเจนส่วนเกิน ร้อยละ 7<br>โดยกำหนดวิธีการควบคุม ดูแลอุปกรณ์ให้มี<br>ประสิทธิภาพ และกำหนดแผนการบำรุงรักษาในเชิง<br>ป้องกัน (Preventive Maintenance Program)<br>ดังนี้ | - โครงการได้ติดตั้งเครื่องตรวจวัดคุณภาพอากาศจาก<br>ปล่องอย่างต่อเนื่อง (CEMS : Continuous<br>Emission Monitoring System) เพื่อตรวจวัด NO <sub>x</sub><br>CO O <sub>2</sub> และอัตราการไหลของอากาศ (Flow Rate)<br>บริเวณปล่องระบายจากหน่วยผลิตไอน้ำ (HRSG)<br>ทั้ง 2 ปล่อง เป็นที่เรียบร้อยแล้ว โดยผลการตรวจวัด<br>ระหว่างเดือนมกราคม ถึงมิถุนายน พ.ศ. 2569 มีค่า<br>อยู่ในค่าที่กำหนดทั้งหมด | - ไม่พบปัญหา<br>ในการ<br>ดำเนินงาน | - บทที่ 4 ผลการปฏิบัติตามมาตรการ<br>ติดตามตรวจสอบผลกระทบ<br>สิ่งแวดล้อม<br>- ภาคผนวก ข.4 แผนการบำรุงรักษา<br>เครื่องจักรและอุปกรณ์เชิงป้องกัน<br>(Preventive Maintenance<br>Program)<br>- ภาคผนวก ข.6 ผลการตรวจวัด<br>คุณภาพอากาศจากปล่องอย่าง<br>ต่อเนื่อง (CEMS) ระหว่างเดือน<br>มกราคม ถึงมิถุนายน พ.ศ. 2569<br>- รูปที่ 3-2 เครื่องตรวจวัดคุณภาพ<br>อากาศจากปล่องอย่างต่อเนื่อง (CEMS) |

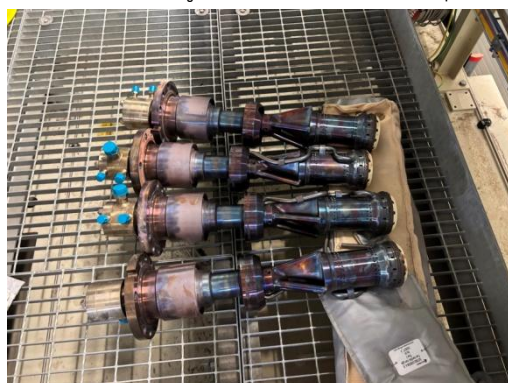
รูปที่ 3-3 หัวฉีดเผาไหม้แบบ Dry Low NO<sub>x</sub>

| องค์ประกอบ<br>ด้านสิ่งแวดล้อม | มาตรการป้องกันและแก้ไขผลกระทบสิ่งแวดล้อม | ผลการปฏิบัติตามมาตรการ<br>ป้องกันและแก้ไขผลกระทบสิ่งแวดล้อม | ปัญหา อุปสรรค<br>และการแก้ไข | เอกสารและภาพถ่าย<br>ประกอบผลการปฏิบัติตามมาตรการ |
|---|---|---|---|---|
| | <p>2. ติดตั้งระบบหัวฉีดเผาไหม้แบบ Dry Low NO<sub>x</sub> (DLN) สำหรับควบคุมการเกิด NO<sub>x</sub> โดยมีการควบคุมอัตโนมัติ และกำหนดวิธีการควบคุมดูแลอุปกรณ์ให้มีประสิทธิภาพ และกำหนดแผนการบำรุงรักษาในเชิงป้องกัน (Preventive Maintenance Program) ดังนี้</p> <ul style="list-style-type: none"> <li>จัดให้มีผู้ควบคุมระบบบำบัดมลพิษทางอากาศที่มีความรู้ความสามารถและมีประสบการณ์ในการควบคุม ดูแล และตรวจสอบการทำงานของอุปกรณ์ต่างๆ ที่เกี่ยวข้องในการควบคุมมลพิษทางอากาศ</li> </ul> | <ul style="list-style-type: none"> <li>โครงการติดตั้งระบบหัวฉีดเผาไหม้แบบ Dry Low NO<sub>x</sub> (DLN) เพื่อควบคุมการเกิด NO<sub>x</sub> แบบอัตโนมัติ และมีเจ้าหน้าที่คอยตรวจสอบที่ห้องควบคุมตลอดเวลา อีกทั้งได้กำหนดวิธีการควบคุมดูแลอุปกรณ์ โดยกำหนดแผนการบำรุงรักษาในเชิงป้องกัน (Preventive Maintenance Program)</li> <li>โครงการจัดให้มีผู้ควบคุมระบบบำบัดมลพิษทางอากาศตามที่มาตรการกำหนด พร้อมทั้งจัดให้มีเจ้าหน้าที่ผู้ปฏิบัติงานประจำระบบบำบัดมลพิษทางอากาศ ซึ่งมีความรู้และประสบการณ์ในการควบคุมดูแลและตรวจสอบการทำงานของอุปกรณ์ควบคุมมลพิษทางอากาศ</li> </ul> | <ul style="list-style-type: none"> <li>ไม่พบปัญหาในการดำเนินงาน</li> <li>ไม่พบปัญหาในการดำเนินงาน</li> </ul> | <ul style="list-style-type: none"> <li>ภาคผนวก ข.4 แผนการบำรุงรักษาเครื่องจักรและอุปกรณ์เชิงป้องกัน (Preventive Maintenance Program)</li> <li>รูปที่ 3-3 หัวฉีดเผาไหม้แบบ Dry Low NO<sub>x</sub></li> <li>รูปที่ 3-4 หน้าจอ DCS แสดงระบบหัวฉีดเผาไหม้แบบ Dry Low NO<sub>x</sub></li> <li>ภาคผนวก ข.5 การขึ้นทะเบียนผู้ควบคุมระบบบำบัดมลพิษ</li> </ul> |

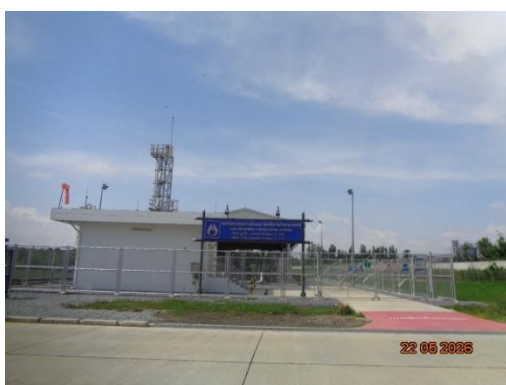
รูปที่ 3-7 สถานีควบคุมความดัน  
และวัดปริมาณก๊าซธรรมชาติ

| องค์ประกอบ<br>ด้านสิ่งแวดล้อม | มาตรการป้องกันและแก้ไขผลกระทบสิ่งแวดล้อม | ผลการปฏิบัติตามมาตรการ<br>ป้องกันและแก้ไขผลกระทบสิ่งแวดล้อม | ปัญหา อุปสรรค<br>และการแก้ไข | เอกสารและภาพถ่าย<br>ประกอบผลการปฏิบัติตามมาตรการ |
|---|---|---|---|---|
| | 6. กำหนดให้โครงการใช้ก๊าซธรรมชาติเป็นเชื้อเพลิง<br>เพียงชนิดเดียว | - โครงการใช้ก๊าซธรรมชาติเป็นเชื้อเพลิงในกระบวนการ<br>ผลิตเพียงชนิดเดียว เพื่อเป็นการลดการปลดปล่อย<br>มลพิษทางอากาศ โดยรับก๊าซธรรมชาติผ่านระบบ<br>ท่อขนส่งของโครงการท่อส่งก๊าซธรรมชาติ บริษัท<br>บี.กริม เพาเวอร์ (อ่าวทอง) 3 จำกัด | - ไม่พบปัญหา<br>ในการ<br>ดำเนินงาน | - รูปที่ 3-7 สถานีควบคุมความดันและ<br>วัดปริมาณก๊าซธรรมชาติ |

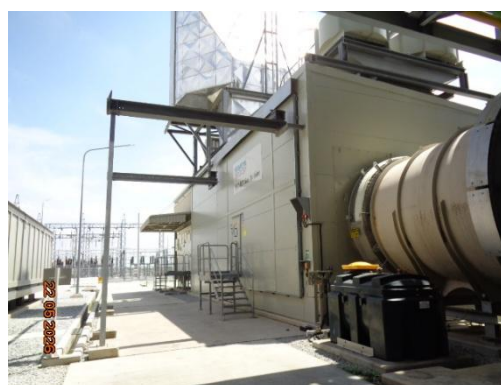
รูปที่ 3-8 ที่ครอบลดเสียง (Enclosure)

| องค์ประกอบ<br>ด้านสิ่งแวดล้อม | มาตรการป้องกันและแก้ไขผลกระทบสิ่งแวดล้อม | ผลการปฏิบัติตามมาตรการ<br>ป้องกันและแก้ไขผลกระทบสิ่งแวดล้อม | ปัญหา อุปสรรค<br>และการแก้ไข | เอกสารและภาพถ่าย<br>ประกอบผลการปฏิบัติตามมาตรการ |
|---|---|---|---|---|
| | 2. เครื่องจักรหรืออุปกรณ์ที่มีเสียงดังให้ติดตั้งที่ครอบหรือสร้างอาคารคลุม หรือติดตั้งอุปกรณ์ลดเสียงที่แหล่งกำเนิด พร้อมทั้งบำรุงรักษาเครื่องจักรให้อยู่ในสภาพที่ใช้งานได้ดีเป็นประจำ | - โครงการดำเนินการบำรุงรักษาเครื่องจักรและอุปกรณ์ต่างๆ ตามแผนการตรวจสอบและบำรุงรักษาเชิงป้องกัน (Preventive Maintenance Program) อีกทั้งติดตั้งที่ครอบลดเสียง (Enclosure) สำหรับเครื่องจักรที่มีเสียง เพื่อลดระดับเสียงจากแหล่งกำเนิด | - ไม่พบปัญหาในการดำเนินงาน | - ภาคผนวก ข.4 แผนการบำรุงรักษาเครื่องจักรและอุปกรณ์เชิงป้องกัน (Preventive Maintenance Program)<br>- รูปที่ 3-8 ที่ครอบลดเสียง (Enclosure) |

| องค์ประกอบ<br>ด้านสิ่งแวดล้อม | มาตรการป้องกันและแก้ไขผลกระทบสิ่งแวดล้อม | ผลการปฏิบัติตามมาตรการ<br>ป้องกันและแก้ไขผลกระทบสิ่งแวดล้อม | ปัญหา อุปสรรค<br>และการแก้ไข | เอกสารและภาพถ่าย<br>ประกอบผลการปฏิบัติตามมาตรการ |
|---|---|---|---|---|
| | 5. บำรุงรักษาเครื่องจักรต่างๆ อย่างสม่ำเสมอ และพิจารณาเลือกใช้วิธีการควบคุมเสียงที่แหล่งกำเนิดตามความเหมาะสม | - โครงการดำเนินการบำรุงรักษาเครื่องจักรและอุปกรณ์ต่างๆ ตามแผนการตรวจสอบและบำรุงรักษาเชิงป้องกัน (Preventive Maintenance Program) อีกทั้งติดตั้งที่ครอบลดเสียง (Enclosure) สำหรับเครื่องจักรที่มีเสียง เพื่อลดระดับเสียงจากแหล่งกำเนิด | - ไม่พบปัญหาในการดำเนินงาน | - ภาคผนวก ข.4 แผนการบำรุงรักษาเครื่องจักรและอุปกรณ์เชิงป้องกัน (Preventive Maintenance Program)<br>- รูปที่ 3-8 ที่ครอบลดเสียง (Enclosure) |

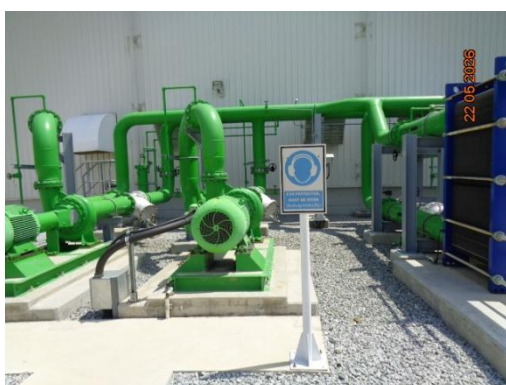
รูปที่ 3-9 ป้ายเตือนการสวมใส่อุปกรณ์ลดเสียง  
บริเวณที่มีเสียงดัง

| องค์ประกอบ<br>ด้านสิ่งแวดล้อม | มาตรการป้องกันและแก้ไขผลกระทบสิ่งแวดล้อม | ผลการปฏิบัติตามมาตรการ<br>ป้องกันและแก้ไขผลกระทบสิ่งแวดล้อม | ปัญหา อุปสรรค<br>และการแก้ไข | เอกสารและภาพถ่าย<br>ประกอบผลการปฏิบัติตามมาตรการ |
|---|---|---|---|---|
| | 3. จัดทำสัญลักษณ์หรือป้ายเตือนในบริเวณที่มีระดับเสียงเกิน 85 เดซิเบลเอ | - โครงการได้ติดตั้งป้ายเตือนในบริเวณที่มีเสียงดัง เช่น บริเวณ Gas Turbine Generator, Steam Turbine Generator และ Cooling Tower เป็นต้น เพื่อเตือนให้พนักงานที่ปฏิบัติงานในพื้นที่ที่มีเสียงดัง ต้องสวมใส่อุปกรณ์ลดเสียงอย่างเคร่งครัด | - ไม่พบปัญหาในการดำเนินงาน | - รูปที่ 3-9 ป้ายเตือนการสวมใส่อุปกรณ์ลดเสียงบริเวณที่มีเสียงดัง<br>- รูปที่ 3-10 พนักงานสวมใส่อุปกรณ์คุ้มครองความปลอดภัยส่วนบุคคล |

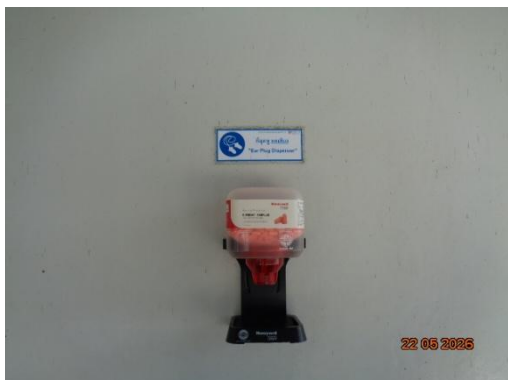
ปลั๊กอุดเสียง (Ear Plugs)

ครอบหูลดเสียง (Ear Muffs)

รูปที่ 3-11 อุปกรณ์ลดเสียง

| องค์ประกอบ<br>ด้านสิ่งแวดล้อม | มาตรการป้องกันและแก้ไขผลกระทบสิ่งแวดล้อม | ผลการปฏิบัติตามมาตรการ<br>ป้องกันและแก้ไขผลกระทบสิ่งแวดล้อม | ปัญหา อุปสรรค<br>และการแก้ไข | เอกสารและภาพถ่าย<br>ประกอบผลการปฏิบัติตามมาตรการ |
|---|---|---|---|---|
| 2. เสียง (ต่อ) | 4. จัดให้มีอุปกรณ์ป้องกันอันตรายส่วนบุคคล เช่น ที่ครอบหู/ที่อุดหู สำหรับพนักงานที่ปฏิบัติงาน หรือผู้ที่เข้าไปในบริเวณที่มีโอกาสได้รับเสียงเกินกว่า 85 เดซิเบลเอ และมีอุปกรณ์ดังกล่าวสำรองไว้อย่างเพียงพอ | - โครงการได้จัดเตรียมอุปกรณ์คุ้มครองความปลอดภัยส่วนบุคคล เช่น ปลั๊กอุดเสียง (Ear Plugs) และที่ครอบหูลดเสียง (Ear Muffs) เป็นต้น สำหรับพนักงานที่ปฏิบัติงานหรือผู้ที่เข้าไปในพื้นที่ที่มีเสียงดังอย่างเพียงพอ | - ไม่พบปัญหาในการดำเนินงาน | - รูปที่ 3-11 อุปกรณ์ลดเสียง |

| องค์ประกอบ<br>ด้านสิ่งแวดล้อม | มาตรการป้องกันและแก้ไขผลกระทบสิ่งแวดล้อม | ผลการปฏิบัติตามมาตรการ<br>ป้องกันและแก้ไขผลกระทบสิ่งแวดล้อม | ปัญหา อุปสรรค<br>และการแก้ไข | เอกสารและภาพถ่าย<br>ประกอบผลการปฏิบัติตามมาตรการ |
|---|---|---|---|---|
| 2. เสียง (ต่อ) | 7. ในกรณีที่ระดับเสียงบริเวณพื้นที่ทำงานมีค่ามากกว่า 85 เดซิเบลเอ โครงการจะจัดทำโครงการอนุรักษ์การได้ยิน (Hearing Conservation Program) ในการบริหารจัดการป้องกันไม่ให้พนักงานสัมผัสระดับเสียงดังเป็นเวลานาน | - โครงการได้พิจารณาจัดทำมาตรการอนุรักษ์การได้ยินตามหลักวิชาการในการบริหารจัดการป้องกันไม่ให้พนักงานสัมผัสเสียงดังเป็นเวลานาน เช่น กำหนดระยะเวลาการทำงาน เพื่อลดเวลาที่พนักงานสัมผัสเสียงดัง การสลับพนักงาน/การสลับการทำงานในพื้นที่ที่มีเสียงดัง ตรวจสอบระดับเสียงเฉลี่ยตลอดระยะเวลาการทำงาน จัดทำแผนผังแสดงระดับเสียง (Noise Contour Map) เป็นประจำทุก 3 ปี ติดตั้งป้ายเตือนบริเวณพื้นที่ที่มีเสียง และตรวจสอบสมรรถภาพการได้ยินของพนักงาน เป็นต้น อย่างไรก็ตาม จากการตรวจวัดระดับเสียงที่พนักงานได้รับเฉลี่ยตลอดระยะเวลาการทำงานในปัจจุบันยังคงมีค่าไม่เกิน 85 เดซิเบลเอ | - ไม่พบปัญหาในการดำเนินงาน | - ภาคผนวก ข.10 แผนผังแสดงระดับเสียง (Noise Contour Map)<br>- ภาคผนวก ค.5 หนังสือรับรองผลการตรวจวัดระดับเสียงในสถานที่ทำงาน<br>- รูปที่ 3-9 ป้ายเตือนการสวมใส่อุปกรณ์ลดเสียงบริเวณที่มีเสียงดัง<br>- รูปที่ 3-10 พนักงานสวมใส่อุปกรณ์คุ้มครองความปลอดภัยส่วนบุคคล<br>- รูปที่ 3-11 อุปกรณ์ลดเสียง |

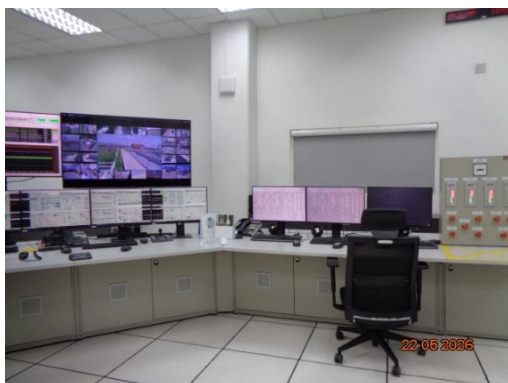
รูปที่ 3-12 การปฏิบัติงานในห้องควบคุม  
(Control Room)

| องค์ประกอบ<br>ด้านสิ่งแวดล้อม | มาตรการป้องกันและแก้ไขผลกระทบสิ่งแวดล้อม | ผลการปฏิบัติตามมาตรการ<br>ป้องกันและแก้ไขผลกระทบสิ่งแวดล้อม | ปัญหา อุปสรรค<br>และการแก้ไข | เอกสารและภาพถ่าย<br>ประกอบผลการปฏิบัติตามมาตรการ |
|---|---|---|---|---|
| | 6. โครงการต้องควบคุมไม่ให้พนักงานปฏิบัติงานในพื้นที่ที่มีระดับเสียง เท่ากับหรือมากกว่า 85 เดซิเบลเอ ติดต่อกัน มากกว่า 8 ชั่วโมง | - โครงการกำหนดให้พนักงานที่ทำงานสัมผัสระดับเสียง เท่ากับหรือมากกว่า 85 เดซิเบลเอ ต้องทำงานติดต่อกันไม่เกิน 8 ชั่วโมง อย่างไรก็ตาม ส่วนใหญ่พนักงานจะปฏิบัติงานในห้องควบคุม (Control Room) ซึ่งจากผลการตรวจวัดระดับเสียงที่พนักงานได้รับเฉลี่ยตลอดระยะเวลาการทำงาน (TWA) เมื่อวันที่ 7 เมษายน และ 13 พฤษภาคม พ.ศ. 2569 มีค่าระหว่าง 77.9-84.7 เดซิเบลเอ ซึ่งมีค่าไม่เกิน 85 เดซิเบลเอ | - ไม่พบปัญหาในการดำเนินงาน | - ภาคผนวก ค.5 หนังสือรับรองผลการตรวจวัดระดับเสียงในสถานที่ทำงาน<br>- รูปที่ 3-12 การปฏิบัติงานในห้องควบคุม (Control Room) |

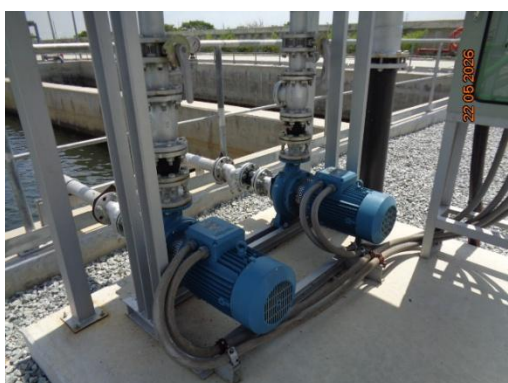
รูปที่ 3-14 ปั๊มสูบน้ำกลับมาใช้รดน้ำต้นไม้

| องค์ประกอบ<br>ด้านสิ่งแวดล้อม | มาตรการป้องกันและแก้ไขผลกระทบสิ่งแวดล้อม | ผลการปฏิบัติตามมาตรการ<br>ป้องกันและแก้ไขผลกระทบสิ่งแวดล้อม | ปัญหา อุปสรรค<br>และการแก้ไข | เอกสารและภาพถ่าย<br>ประกอบผลการปฏิบัติตามมาตรการ |
|---|---|---|---|---|
| 3. น้ำใช้ | 1. เพิ่มประสิทธิภาพการใช้น้ำ โดยลดปริมาณการระบายน้ำทิ้งจากโครงการ และพิจารณาการหมุนเวียนน้ำใช้ภายในโครงการให้เกิดประโยชน์สูงสุด | - โครงการมีนโยบายในการลดการใช้น้ำ โดยติดป้ายรณรงค์ให้ใช้น้ำอย่างประหยัดและรู้คุณค่า นอกจากนี้ได้มีการหมุนเวียนน้ำใช้ภายในพื้นที่โครงการให้เกิดประโยชน์สูงสุด เช่น การนำน้ำระบายทิ้งจากหอหล่อเย็นกลับมาใช้รดน้ำต้นไม้ภายในพื้นที่โครงการ เป็นต้น | - ไม่พบปัญหาในการดำเนินงาน | - รูปที่ 3-13 ป้ายรณรงค์ประหยัดน้ำ<br>- รูปที่ 3-14 ปุ่มสูบน้ำกลับมาใช้รดน้ำต้นไม้ |

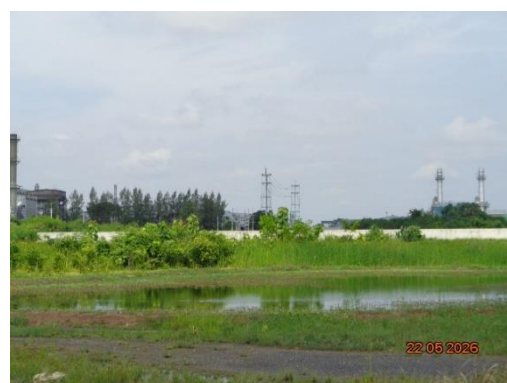
รูปที่ 3-15 บ่อเก็บน้ำฝน

| องค์ประกอบ<br>ด้านสิ่งแวดล้อม | มาตรการป้องกันและแก้ไขผลกระทบสิ่งแวดล้อม | ผลการปฏิบัติตามมาตรการ<br>ป้องกันและแก้ไขผลกระทบสิ่งแวดล้อม | ปัญหา อุปสรรค<br>และการแก้ไข | เอกสารและภาพถ่าย<br>ประกอบผลการปฏิบัติตามมาตรการ |
|---|---|---|---|---|
| | 2. นำน้ำฝนที่ไม่ปนเปื้อนมาใช้เป็นแหล่งน้ำดิบของโครงการให้มากที่สุด เพื่อลดการสูบน้ำหรือผันน้ำจากแหล่งสาธารณะ | - โครงการจัดให้มีบ่อเก็บน้ำฝน ความจุ 3,000 ลูกบาศก์เมตร จำนวน 1 บ่อ โดยอยู่ในความรับผิดชอบของโครงการโรงไฟฟ้าก๊าซธรรมชาติอ่าวทองเพาเวอร์ 2 เพื่อกักเก็บน้ำฝนไว้ใช้เป็นแหล่งน้ำดิบ เป็นการลดการสูบน้ำหรือผันน้ำจากแหล่งน้ำสาธารณะ | - ไม่พบปัญหาในการดำเนินงาน | - รูปที่ 3-15 บ่อเก็บน้ำฝน |

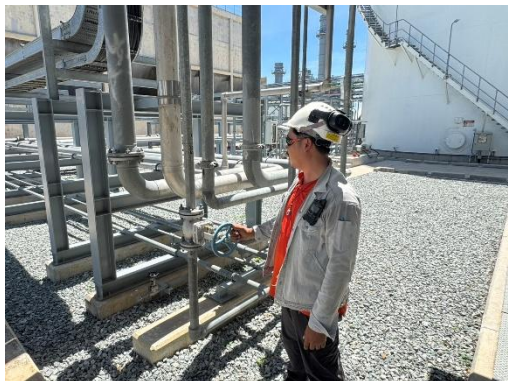
รูปที่ 3-16 การตรวจสอบท่อน้ำใช้

| องค์ประกอบ<br>ด้านสิ่งแวดล้อม | มาตรการป้องกันและแก้ไขผลกระทบสิ่งแวดล้อม | ผลการปฏิบัติตามมาตรการ<br>ป้องกันและแก้ไขผลกระทบสิ่งแวดล้อม | ปัญหา อุปสรรค<br>และการแก้ไข | เอกสารและภาพถ่าย<br>ประกอบผลการปฏิบัติตามมาตรการ |
|---|---|---|---|---|
| | 3. ตรวจสอบสภาพท่อน้ำและซ่อมแซมท่อน้ำที่รั่วทันทีเพื่อป้องกันการสูญเสีย | - โครงการมีการตรวจสอบสภาพท่อน้ำภายในพื้นที่โครงการเป็นประจำ โดยการตรวจสอบสภาพทั่วไปและจากมาตรวัดความดันของท่อน้ำ รวมถึงตรวจสอบจุดต่างๆ เช่น ห้องน้ำ และห้องครัว เป็นต้น หากพบการรั่วซึมจะทำการซ่อมแซมในทันที | - ไม่พบปัญหาในการดำเนินงาน | - รูปที่ 3-16 การตรวจสอบท่อน้ำใช้ |

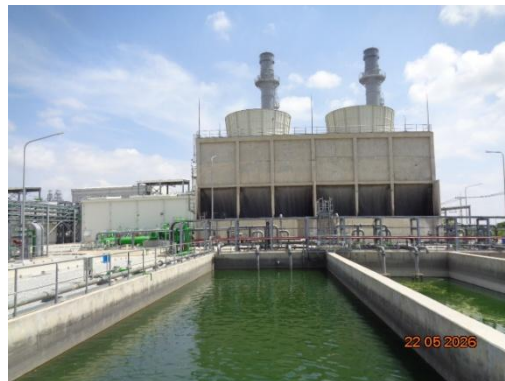
รูปที่ 3-17 บ่อพักน้ำทิ้งจากหอหล่อเย็น  
(CT Blow Down Pit)

| องค์ประกอบ<br>ด้านสิ่งแวดล้อม | มาตรการป้องกันและแก้ไขผลกระทบสิ่งแวดล้อม | ผลการปฏิบัติตามมาตรการ<br>ป้องกันและแก้ไขผลกระทบสิ่งแวดล้อม | ปัญหา อุปสรรค<br>และการแก้ไข | เอกสารและภาพถ่าย<br>ประกอบผลการปฏิบัติตามมาตรการ |
|---|---|---|---|---|
| 4. คุณภาพน้ำผิวดิน (ต่อ) | 2. จัดให้มีบ่อพักน้ำทิ้งจากหอหล่อเย็น (CT Blow Down Pit) ขนาด 757 ลูกบาศก์เมตร รองรับน้ำทิ้งจากระบบหล่อเย็น เพื่อพักน้ำให้อุณหภูมิของน้ำที่ผ่านหอหล่อเย็นมีอุณหภูมิ ไม่เกิน 40 องศาเซลเซียส ก่อนรวบรวมเข้าสู่บ่อพักน้ำทิ้งจากหอหล่อเย็นโรงไฟฟ้า (Holding Pond) ของนิคมฯ และจัดให้มีบ่อพักน้ำทิ้งจากหอหล่อเย็นฉุกเฉิน (Emergency CT Blow Down Pit) ขนาด 757 ลูกบาศก์เมตร เพื่อรองรับน้ำระบายทิ้งจากหอหล่อเย็น กรณีคุณภาพน้ำในดัชนี อุณหภูมิ (Temperature) ค่าความเป็นกรดและด่าง (pH) และของแข็งละลายน้ำทั้งหมด (TDS) ไม่เป็นไปตามมาตรฐานคุณภาพน้ำทิ้งในทางน้ำชลประทานตาม คำสั่งกรมชลประทาน 18/2561 | - โครงการจัดให้มีบ่อพักน้ำทิ้งจากหอหล่อเย็น (CT Blow Down Pit) ขนาด 757 ลูกบาศก์เมตร สำหรับรองรับน้ำทิ้งจากระบบหล่อเย็น เพื่อพักน้ำให้อุณหภูมิ ไม่เกิน 40 องศาเซลเซียส ก่อนระบายลงสู่บ่อพักน้ำทิ้งจากหอหล่อเย็นโรงไฟฟ้า (Holding Pond) ของนิคมฯ อีกทั้งมีบ่อพักน้ำทิ้งจากหอหล่อเย็นฉุกเฉิน (Emergency CT Blow Down Pit) ขนาด 757 ลูกบาศก์เมตร สำหรับรองรับน้ำทิ้งจากหอหล่อเย็น กรณีที่ไม่เป็นไปตามมาตรฐานคุณภาพน้ำทิ้งในทางน้ำชลประทาน ตามคำสั่งกรมชลประทาน 18/2561 | - ไม่พบปัญหาในการดำเนินงาน | - บทที่ 4 ผลการปฏิบัติตามมาตรการติดตามตรวจสอบผลกระทบสิ่งแวดล้อม<br>- ภาคผนวก ข.11 ผลการตรวจวัดคุณภาพน้ำทิ้งแบบต่อเนื่อง (Online Monitoring)<br>- รูปที่ 3-17 บ่อพักน้ำทิ้งจากหอหล่อเย็น (CT Blow Down Pit)<br>- รูปที่ 3-18 บ่อพักน้ำทิ้งจากหอหล่อเย็นฉุกเฉิน (Emergency CT Blow Down Pit)<br>- รูปที่ 3-19 บ่อพักน้ำทิ้งจากหอหล่อเย็นโรงไฟฟ้า (Holding Pond) ของนิคมฯ |

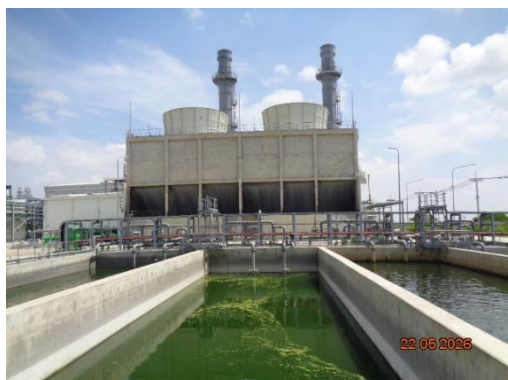
รูปที่ 3-18 บ่อพักน้ำทิ้งจากหอหล่อเย็นฉุกเฉิน  
(Emergency CT Blow Down Pit)

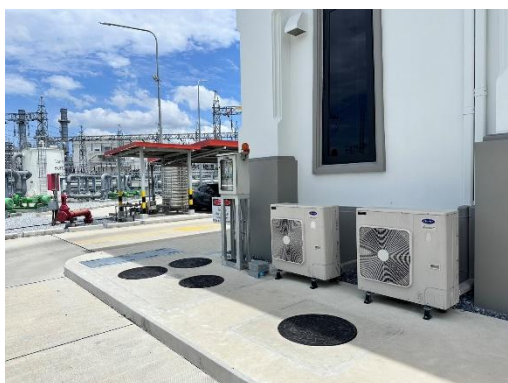
รูปที่ 3-20 ระบบบำบัดน้ำเสียสำเร็จรูป  
(Septic Tank)

| องค์ประกอบ<br>ด้านสิ่งแวดล้อม | มาตรการป้องกันและแก้ไขผลกระทบสิ่งแวดล้อม | ผลการปฏิบัติตามมาตรการ<br>ป้องกันและแก้ไขผลกระทบสิ่งแวดล้อม | ปัญหา อุปสรรค<br>และการแก้ไข | เอกสารและภาพถ่าย<br>ประกอบผลการปฏิบัติตามมาตรการ |
|---|---|---|---|---|
| | 3. จัดให้มีระบบบำบัดน้ำเสียสำเร็จรูป (Septic Tank) เพื่อบำบัดน้ำเสียจากการอุปโภคบริโภคของพนักงาน ก่อนระบายลงสู่บ่อพักน้ำทิ้ง (Retention Pit) ของโครงการ โดยระบบรวบรวมน้ำเสียต้องเป็นระบบปิดและต้องแยกจากระบบระบายน้ำฝนโดยเด็ดขาด | - โครงการจัดให้มีระบบบำบัดน้ำเสียสำเร็จรูป (Septic Tank) เพื่อบำบัดน้ำเสียจากการอุปโภคบริโภคของพนักงานเบื้องต้น ก่อนระบายลงสู่บ่อพักน้ำทิ้ง (Retention Pit) ของโครงการ โดยระบบรวบรวมน้ำเสียของโครงการเป็นระบบปิดและแยกจากระบบระบายน้ำฝน | - ไม่พบปัญหาในการดำเนินงาน | - รูปที่ 3-20 ระบบบำบัดน้ำเสียสำเร็จรูป (Septic Tank)<br>- รูปที่ 3-21 บ่อพักน้ำทิ้งของโครงการ (Retention Pit)<br>- รูปที่ 3-23 รางระบายน้ำฝนไม่ปนเปื้อน<br>- รูปที่ 3-24 รางระบายน้ำฝนปนเปื้อน |

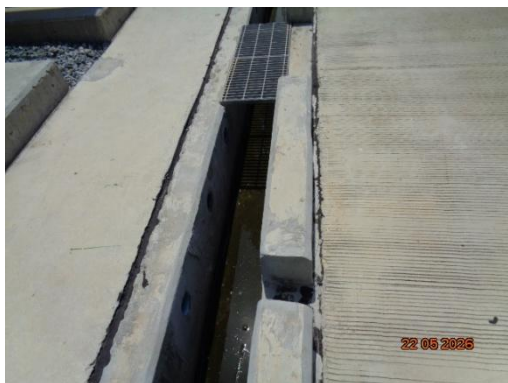
รูปที่ 3-23 รางระบายน้ำฝนไม่ปนเปื้อน

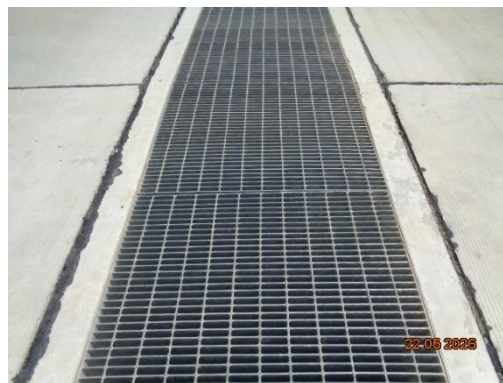
รูปที่ 3-24 รางระบายน้ำฝนปนเปื้อน

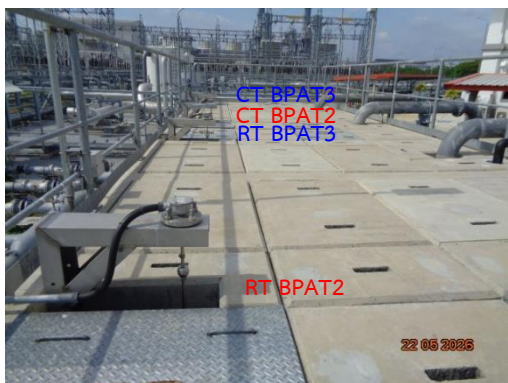
รูปที่ 3-25 บ่อตรวจสอบสภาพน้ำ (Inspection Manhole)

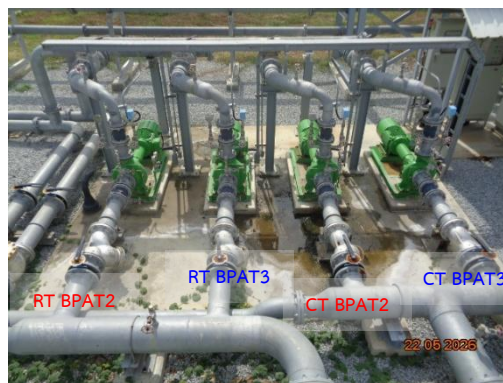
รูปที่ 3-26 วาล์วควบคุมการเปิด-ปิดบ่อตรวจสอบสภาพน้ำ (Inspection Manhole)

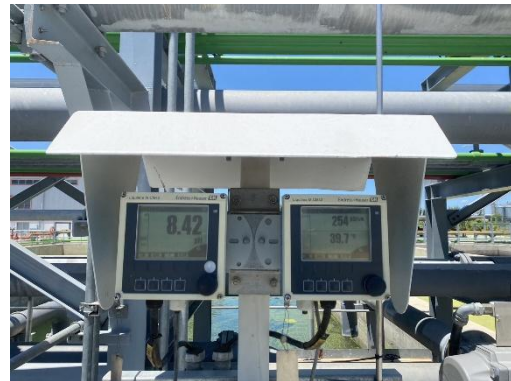
รูปที่ 3-28 ระบบตรวจสอบคุณภาพน้ำแบบต่อเนื่อง (Online Monitoring) ที่บ่อฟักน้ำทิ้ง (Retention Pit)

| องค์ประกอบ<br>ด้านสิ่งแวดล้อม | มาตรการป้องกันและแก้ไขผลกระทบสิ่งแวดล้อม | ผลการปฏิบัติตามมาตรการ<br>ป้องกันและแก้ไขผลกระทบสิ่งแวดล้อม | ปัญหา อุปสรรค<br>และการแก้ไข | เอกสารและภาพถ่าย<br>ประกอบผลการปฏิบัติตามมาตรการ |
|---|---|---|---|---|
| 3. คุณภาพน้ำผิวดิน | 1. ควบคุมคุณลักษณะของน้ำทิ้งที่จะส่งไปยังระบบ<br>บำบัดน้ำเสียส่วนกลางของนิคมอุตสาหกรรม เอส<br>อ่าทอง ให้เป็นไปตามประกาศการนิคม<br>อุตสาหกรรมแห่งประเทศไทย ที่ 29/2567 เรื่อง<br>กำหนดมาตรฐานทั่วไปในการระบายน้ำเสียลงสู่<br>ระบบบำบัดน้ำเสียส่วนกลางในนิคมอุตสาหกรรม | - โครงการมีการควบคุมคุณภาพน้ำทิ้งของโครงการ<br>ก่อนระบายสู่ระบบบำบัดน้ำเสียส่วนกลางของนิคม<br>อุตสาหกรรม เอส อ่าทอง ให้เป็นไปตามประกาศ<br>การนิคมอุตสาหกรรมแห่งประเทศไทย ที่ 029/2567<br>เรื่อง กำหนดมาตรฐานทั่วไปในการระบายน้ำเสียลงสู่<br>ระบบบำบัดน้ำเสียส่วนกลางในนิคมอุตสาหกรรม<br>ทั้งนี้ ในกรณีที่ผลการตรวจวัดไม่เป็นไปตามมาตรฐาน<br>ที่นิคมฯ กำหนด โครงการจะส่งน้ำไปยังบ่อพักน้ำทิ้ง<br>ฉุกเฉิน (Emergency Pit for Retention Pit)<br>ของโครงการ เพื่อวิเคราะห์สาเหตุและแก้ไขปัญหา<br>พร้อมทั้งเก็บตัวอย่างน้ำและวิเคราะห์คุณภาพน้ำทิ้ง<br>ให้เป็นไปตามเกณฑ์ที่กำหนด ก่อนระบายไปยังระบบ<br>บำบัดน้ำเสียของนิคมฯ ต่อไป | - ไม่พบปัญหา<br>ในการ<br>ดำเนินงาน | - บทที่ 4 ผลการปฏิบัติตามมาตรการ<br>ติดตามตรวจสอบผลกระทบ<br>สิ่งแวดล้อม<br><br>- ภาคผนวก ข.11 ผลการตรวจวัด<br>คุณภาพน้ำทิ้งแบบต่อเนื่อง (Online<br>Monitoring) |

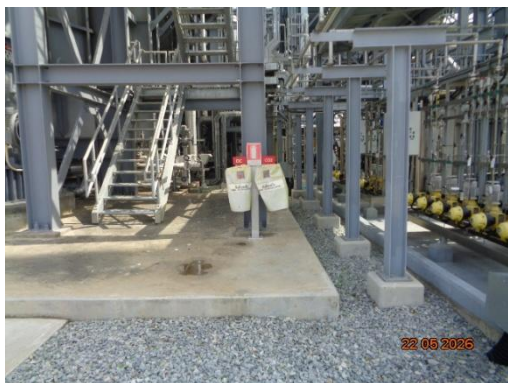
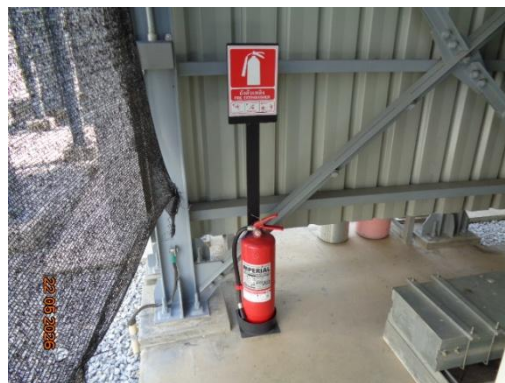
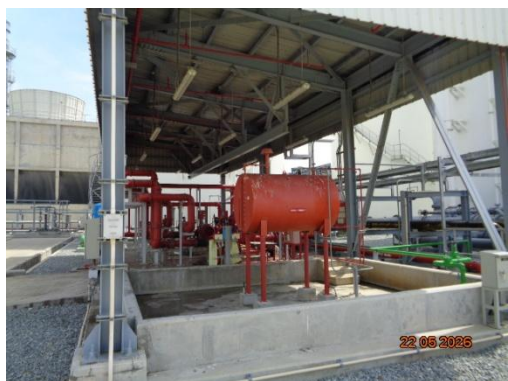
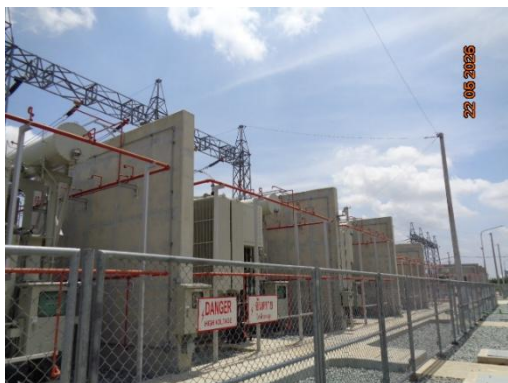
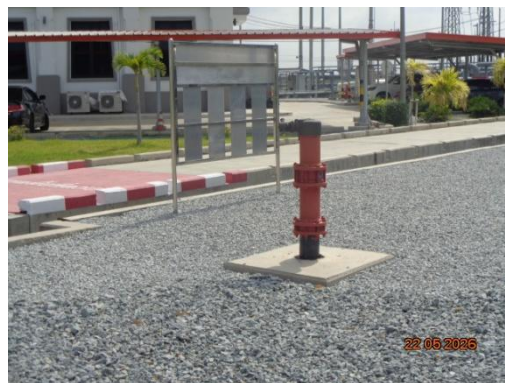
ถังดับเพลิงแบบมือถือ (Portable Fire Extinguishers)

ปั้มน้ำดับเพลิง (Fire Pump)

ตู้หัวฉีดน้ำดับเพลิง (Fire House Cabinet)

ระบบดับเพลิงโปรยน้ำฝอย (Sprinkler System)

หัวรับน้ำดับเพลิง (Fire Hydrants)

รูปที่ 3-38 อุปกรณ์ป้องกันและระงับอัคคีภัย

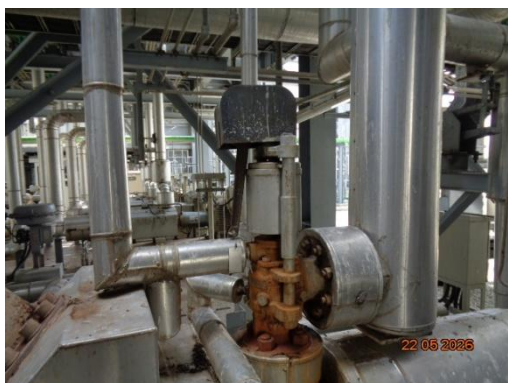
วาล์วนิรภัย

มาตรวัดปริมาณน้ำ

รูปที่ 3-43 อุปกรณ์ป้องกันและควบคุมความเสี่ยงบริเวณเครื่องผลิตไอน้ำ

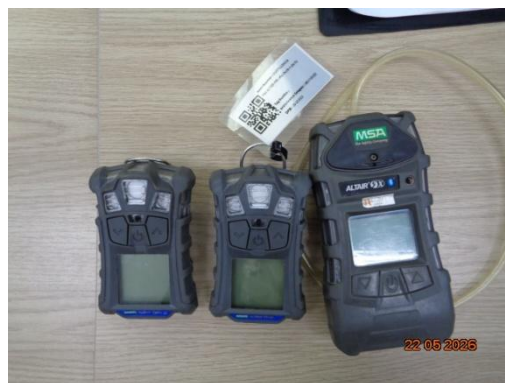
รูปที่ 3-47 อุปกรณ์ตรวจวัดก๊าซแบบพกพา
