## ผลการปฏิบัติตามมาตรการป้องกันและแก้ไขผลกระทบสิ่งแวดล้อม

#### 3.1 ผลการปฏิบัติตามมาตรการป้องกันและแก้ไขผลกระทบสิ่งแวดล้อม

ตารางที่ 3.1-1 ผลการปฏิบัติตามมาตรการป้องกันและแก้ไขผลกระทบสิ่งแวดล้อม (ระยะดำเนินการ)  
 โครงการโรงงานผลิต Polyethylene Terephthalate (PET) บริษัท ไทย เพ็ท เรซิน จำกัด  
 ครั้งที่ 1/2569 ระหว่างเดือนมกราคม ถึงมิถุนายน พ.ศ.2569

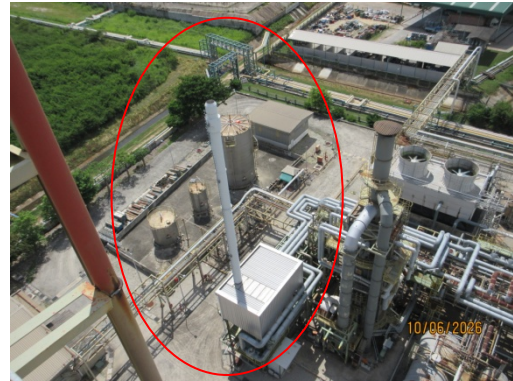
รูปที่ 3.1-2 ปล่องระบายอากาศ  
HTM Heater ชุดที่ 2 (F-1901-2)

| องค์ประกอบด้าน<br>สิ่งแวดล้อม | มาตรการป้องกันและแก้ไข<br>ผลกระทบสิ่งแวดล้อม | สถานที่ดำเนินการ | ผลการปฏิบัติตามมาตรการป้องกันและ<br>แก้ไขผลกระทบสิ่งแวดล้อม | ปัญหา อุปสรรค<br>และแนวทาง<br>แก้ไข | เอกสารและภาพถ่ายประกอบ<br>ผลการปฏิบัติตามมาตรการฯ |
|---|---|---|---|---|---|
| | 2. ติดตั้งเตาเผาอากาศเสียชนิด Heat Transfer<br>Media (HTM Heater) ที่ใช้ก๊าซธรรมชาติ<br>เป็นเชื้อเพลิง เพื่อกำจัดสารไฮโดรคาร์บอนที่<br>ปนเปื้อนมากับก๊าซที่เหลือทิ้งจากกระบวนการ<br>ผลิต (Off Gas) ก่อนระบายออกสู่บรรยากาศ | - หน่วย CP Unit | - บริษัทฯ ได้ทำการติดตั้งเตาเผาอากาศชนิด<br>Heat Transfer Media (HTM Heater ชุดที่<br>1 และชุดที่ 2) ซึ่งใช้ก๊าซธรรมชาติเป็นเชื้อเพลิง<br>เพื่อกำจัดสารไฮโดรคาร์บอนที่ปนเปื้อน<br>มากับก๊าซที่เหลือทิ้งจากกระบวนการผลิต<br>(Off Gas) ก่อนระบายออกสู่บรรยากาศ | - ไม่พบปัญหาใน<br>การดำเนินงาน | - รูปที่ 3.1-1 ปล่องระบาย<br>อากาศ HTM Heater<br>ชุดที่ 1 (F-1901)<br><br>- รูปที่ 3.1-2 ปล่องระบาย<br>อากาศ HTM Heater<br>ชุดที่ 2 (F-1901-2) |
| | 3. ปรับปรุงหัวเผาของ HTM Heater ชุดที่ 1<br>ให้เป็นแบบ Ultra Low NO <sub>x</sub> Burner เพื่อลด<br>อัตราการระบายนําสารลงเหลือ 0.160<br>กรัม/วินาที ให้แล้วเสร็จ หลังจากนั้นจึงดำเนินการ<br>ใช้งาน HTM Heater ชุดที่ 2 | - บริเวณเตาเผา<br>อากาศเสีย HTM<br>Heater ชุดที่ 1 | - โครงการได้ปรับปรุงหัวเผาของ HTM Heater<br>ชุดที่ 1 ให้เป็นแบบ Ultra Low NO <sub>x</sub><br>Burner และได้ติดตั้ง HTM Heater ชุดที่ 2<br>แล้วเสร็จในเดือนพฤษภาคม พ.ศ.2564 | - ไม่พบปัญหาใน<br>การดำเนินงาน | - รูปที่ 3.1-2 ปล่องระบาย<br>อากาศ HTM Heater<br>ชุดที่ 2 (F-1901-2) |

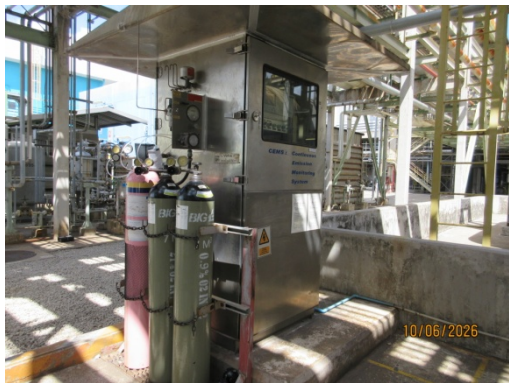
รูปที่ 3.1-3 Continuous Emission Monitoring  
System, CEMS

| องค์ประกอบด้านสิ่งแวดล้อม | มาตรการป้องกันและแก้ไขผลกระทบสิ่งแวดล้อม | สถานที่ดำเนินการ | ผลการปฏิบัติตามมาตรการป้องกันและแก้ไขผลกระทบสิ่งแวดล้อม | ปัญหา อุปสรรคและแนวทางแก้ไข | เอกสารและภาพถ่ายประกอบผลการปฏิบัติตามมาตรการฯ |
|---|---|---|---|---|---|
| | <p>5. ติดตั้งระบบตรวจวัดมลพิษแบบต่อเนื่อง (Continuous Emission Monitoring System, CEMS) โดยตั้งค่าการเตือนให้อยู่ที่ 90% ของค่าที่ระบุไว้ในมาตรการฯ บริเวณปล่องระบายอากาศเสียจากเตาเผา HTM Heater โดยติดตั้ง CEMS ที่ HTM Heater ทั้ง 2 ชุด ที่ใช้ในการเผาไหม้ (Excess O<sub>2</sub>) และอัตราการไหลของอากาศเสีย</p> <p>1) ความเข้มข้นของ NO<sub>x</sub> ที่ระบายออกจากปล่อง HTM Heater</p> <p>2) ปริมาณ O<sub>2</sub> ที่ใช้ในการเผาไหม้ (Excess O<sub>2</sub>) และอัตราการไหลของอากาศเสีย</p> | <p>- ปล่องระบายอากาศเสียจากเตาเผาอากาศเสีย HTM Heater ของโครงการ</p> | <p>- โครงการได้ติดตั้งระบบตรวจวัดมลพิษแบบต่อเนื่อง (Continuous Emission Monitoring System, CEMS) บริเวณปล่องระบายอากาศเสียจากเตาเผา HTM Heater ชุดที่ 1 และชุดที่ 2 เพื่อทำการตรวจวัด NO<sub>x</sub> และ O<sub>2</sub> เรียบร้อยแล้ว</p> | <p>- ไม่พบปัญหาในการดำเนินงาน</p> | <p>- ภาคผนวก ข.7 ผลการตรวจวัดคุณภาพอากาศจากปล่องระบายอากาศโดยระบบตรวจวัดมลพิษแบบต่อเนื่อง (CEMS)</p> <p>- รูปที่ 3.1-3 Continuous Emission Monitoring System, CEMS</p> |

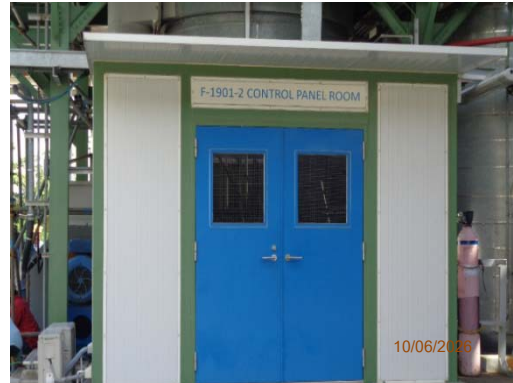
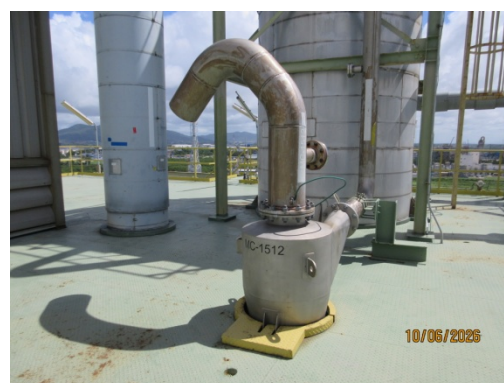
รูปที่ 3.1-4 Cyclone ชุดที่ 1 MC-1512

| องค์ประกอบด้าน<br>สิ่งแวดล้อม | มาตรการป้องกันและแก้ไข<br>ผลกระทบสิ่งแวดล้อม | สถานที่ดำเนินการ | ผลการปฏิบัติตามมาตรการป้องกันและ<br>แก้ไขผลกระทบสิ่งแวดล้อม | ปัญหา อุปสรรค<br>และแนวทาง<br>แก้ไข | เอกสารและภาพถ่ายประกอบ<br>ผลการปฏิบัติตามมาตรการฯ |
|---|---|---|---|---|---|
| 2. คุณภาพอากาศ<br>(ต่อ) | <p>6. ติดตั้งระบบบำบัดฝุ่นแบบ Cyclone จำนวน 6 ชุด เพื่อควบคุมการระบายฝุ่นละอองไม่ให้เกินค่าควบคุมของโครงการ (ตารางที่ 3.1.2-2) ดังนี้</p> <p>1) ที่สภาวะมาตรฐาน อุณหภูมิ 25 องศาเซลเซียส ความดัน 1 บรรยากาศ สภาวะแห้ง และออกซิเจนส่วนเกินสภาวะจริง</p> <ul style="list-style-type: none"> <li>Cyclone#1 ควบคุมฝุ่นละออง (TSP) ที่ระบายออกจากกระบวนการขนถ่าย PET จาก CP Unit ไปยัง SSP Unit ไม่เกิน 40 มิลลิกรัมต่อลูกบาศก์เมตร อัตราการระบาย 0.044 กรัมต่อวินาที</li> <li>Cyclone#2 ควบคุมฝุ่นละออง (TSP) ที่ระบายออกจากกระบวนการลดอุณหภูมิ PET โดยใช้อากาศจาก SSP Unit ไม่เกิน 20 มิลลิกรัมต่อลูกบาศก์เมตร อัตราการระบาย 0.455 กรัมต่อวินาที</li> <li>Cyclone#3 และ 4 ควบคุมฝุ่นละออง (TSP) ที่ระบายออกจากกระบวนการขนถ่าย PET จาก SSP Unit ไปยัง Silo จำนวน</li> </ul> | - กระบวนการ<br>ขนถ่าย PET | <p>- โครงการมีการติดตั้งระบบบำบัดฝุ่นแบบ Cyclone จำนวน 6 ชุด เพื่อควบคุมการระบายฝุ่นละอองไม่ให้เกินค่าควบคุมของโครงการ และได้ทำการตรวจวัดเมื่อวันที่ 14-15 และ 19 พฤษภาคม พ.ศ.2569 พบค่าดังนี้</p> <ul style="list-style-type: none"> <li>Cyclone#1 (MC-1512)<br/>พบค่าความเข้มข้นเท่ากับ 2.01 mg/Nm<sup>3</sup> และมีอัตราการระบายเท่ากับ 0.004 g/s</li> <li>Cyclone#2 (MC-1563)<br/>พบค่าความเข้มข้นเท่ากับ 2.40 mg/Nm<sup>3</sup> และมีอัตราการระบายเท่ากับ 0.035 g/s</li> <li>Cyclone#4 (MC-1624)<br/>พบค่าความเข้มข้นเท่ากับ 2.08 mg/Nm<sup>3</sup> และมีอัตราการระบายเท่ากับ 0.006 g/s</li> <li>Cyclone#5 (MC-1462)<br/>พบค่าความเข้มข้นเท่ากับ 2.17 mg/Nm<sup>3</sup> และมีอัตราการระบายเท่ากับ 0.003 g/s</li> <li>Cyclone#6 (MC-1594)<br/>พบค่าความเข้มข้นเท่ากับ 2.35 mg/Nm<sup>3</sup> และมีอัตราการระบายเท่ากับ 0.017 g/s</li> </ul> | - ไม่พบปัญหาในการดำเนินงาน | <ul style="list-style-type: none"> <li>บทที่ 4 ผลการติดตามตรวจสอบผลกระทบสิ่งแวดล้อม</li> <li>รูปที่ 3.1-4 Cyclone ชุดที่ 1 MC-1512</li> <li>รูปที่ 3.1-5 Cyclone ชุดที่ 2 MC-1563</li> <li>รูปที่ 3.1-6 Cyclone ชุดที่ 3 และ 4 (MC-1614 และ MC-1624)</li> <li>รูปที่ 3.1-7 Cyclone ชุดที่ 5 MC-1462</li> <li>รูปที่ 3.1-8 Cyclone ชุดที่ 6 MC-1594</li> </ul> |

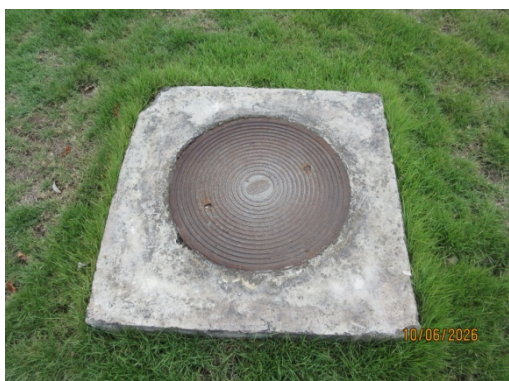
| องค์ประกอบด้าน<br>สิ่งแวดล้อม | มาตรการป้องกันและแก้ไข<br>ผลกระทบสิ่งแวดล้อม | สถานที่ดำเนินการ | ผลการปฏิบัติตามมาตรการป้องกันและ<br>แก้ไขผลกระทบสิ่งแวดล้อม | ปัญหา อุปสรรค<br>และแนวทาง<br>แก้ไข | เอกสารและภาพถ่ายประกอบ<br>ผลการปฏิบัติตามมาตรการฯ |
|---|---|---|---|---|---|
| 3. คุณภาพน้ำ | 1. ติดตั้งระบบถังเกรอะ (Septic Tank) เพื่อ<br>บำบัดน้ำทิ้งจากกิจกรรมประจำวันของพนักงาน<br>ในชั้นต้น ปริมาณ 8 ลูกบาศก์เมตรต่อวัน ก่อน<br>รวบรวมส่งไปบำบัดต่อยังระบบบำบัดน้ำเสีย<br>ส่วนกลาง ของนิคมอุตสาหกรรมดับบลิวเอชเอ-<br>ตะวันออก (มาบตาพุด) ต่อไป | - ภายในพื้นที่<br>โครงการ | - โครงการมีการติดตั้งระบบถังเกรอะ (Septic<br>Tank) เพื่อบำบัดน้ำทิ้งจากกิจกรรมประจำวัน<br>ของพนักงานในชั้นต้น และท่อ Underground<br>เพื่อส่งไปบำบัดต่อยังระบบบำบัดน้ำเสีย<br>ส่วนกลาง ของนิคมอุตสาหกรรมดับบลิว-<br>เอชเอ ตะวันออก (มาบตาพุด) | - ไม่พบปัญหาใน<br>การดำเนินงาน | - ภาคผนวก ข.11 สำเนา<br>ใบเสร็จการส่งน้ำเสียไป<br>บำบัดยังระบบบำบัดน้ำเสีย<br>ส่วนกลางของนิคมฯ<br>- รูปที่ 3.1-9 Septic Tank |

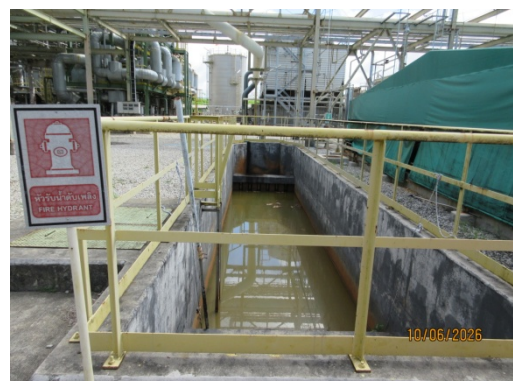
รูปที่ 3.1-10 Oil Separator

| องค์ประกอบด้าน<br>สิ่งแวดล้อม | มาตรการป้องกันและแก้ไข<br>ผลกระทบสิ่งแวดล้อม | สถานที่ดำเนินการ | ผลการปฏิบัติตามมาตรการป้องกันและ<br>แก้ไขผลกระทบสิ่งแวดล้อม | ปัญหา อุปสรรค<br>และแนวทาง<br>แก้ไข | เอกสารและภาพถ่ายประกอบ<br>ผลการปฏิบัติตามมาตรการฯ |
|---|---|---|---|---|---|
| | 3. ติดตั้งบ่อดักไขมัน (Oil Separator) ขนาด 87<br>ลูกบาศก์เมตรต่อชั่วโมง เพื่อนำน้ำฝนที่ปนเปื้อน<br>สารเคมี ในปริมาณ 22 ลูกบาศก์เมตรต่อ<br>15 นาทีแรก มาแยกส่วนที่เป็นไขมันออก ก่อน<br>ส่งไปรวมกับน้ำทิ้งจากกระบวนการผลิตใน<br>บ่อปรับเสถียร (Neutralization Pond)<br>ขนาด 154 ลูกบาศก์เมตร เพื่อให้เป็นกลาง<br>ก่อนส่งไปบำบัดต่อยังระบบบำบัดน้ำเสียของ<br>บริษัท จีซี-เอ็ม พีทีโอ จำกัด | - ภายในพื้นที่<br>โครงการ | - โครงการได้ติดตั้งบ่อดักไขมัน (Oil Separator)<br>เพื่อนำน้ำฝนที่ปนเปื้อนสารเคมี มาแยกส่วน<br>ที่เป็นไขมันออก แล้วส่งไปรวมกับน้ำทิ้ง<br>จากกระบวนการผลิตในบ่อปรับเสถียร<br>(Neutralization Pond) และส่งไปบำบัดต่อ<br>ยังระบบบำบัดน้ำเสียของบริษัท จีซี-<br>เอ็ม พีทีโอ จำกัด | - ไม่พบปัญหาใน<br>การดำเนินงาน | - รูปที่ 3.1-10 Oil Separator<br>- รูปที่ 3.1-11 Neutralization<br>Pond |

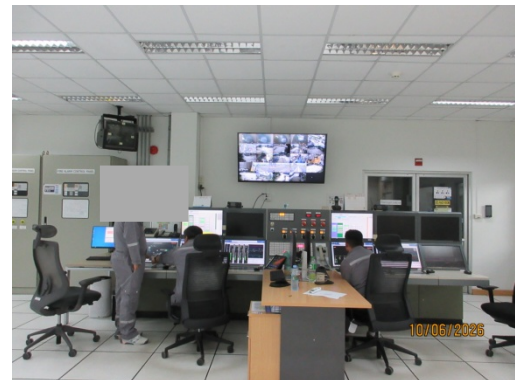
รูปที่ 3.1-44 Distributed Control System (DCS)

| องค์ประกอบด้าน<br>สิ่งแวดล้อม | มาตรการป้องกันและแก้ไข<br>ผลกระทบสิ่งแวดล้อม | สถานที่ดำเนินการ | ผลการปฏิบัติตามมาตรการป้องกันและ<br>แก้ไขผลกระทบสิ่งแวดล้อม | ปัญหา อุปสรรค<br>และแนวทาง<br>แก้ไข | เอกสารและภาพถ่ายประกอบ<br>ผลการปฏิบัติตามมาตรการฯ |
|---|---|---|---|---|---|
| 11. ความเสี่ยงและ<br>อันตรายร้ายแรง<br>(ต่อ) | 2) ในกรณีที่มีค่าควบคุมใดๆ ที่อยู่นอกเหนือ<br>ค่าควบคุมที่ตั้งไว้ ระบบ DCS จะมีการเตือน<br>ให้พนักงานผลิตประจำห้องควบคุม (Boardman)<br>ดำเนินการปรับแต่ง Process Condition<br>เพื่อให้ค่าควบคุมดังกล่าวอยู่ในสภาวะปกติ | - ภายในพื้นที่<br>โครงการ | - โครงการได้ปฏิบัติตามมาตรการในกรณีที่มีค่า<br>ควบคุมใดๆ ที่อยู่นอกเหนือค่าควบคุมที่<br>ตั้งไว้ DCS จะมีการเตือนให้พนักงานผลิต<br>ประจำห้องควบคุม (Boardman) ดำเนินการ<br>ปรับแต่ง Process Condition เพื่อให้ค่า<br>ควบคุมดังกล่าวอยู่ในสภาวะปกติ | - ไม่พบปัญหาใน<br>การดำเนินงาน | - รูปที่ 3.1-44 Distributed<br>Control System (DCS) |
