## บทที่ 2

# การปฏิบัติตามมาตรการป้องกันและแก้ไขผลกระทบสิ่งแวดล้อม

ผลการติดตามตรวจสอบการปฏิบัติตามมาตรการป้องกันและแก้ไขผลกระทบสิ่งแวดล้อม ระยะดำเนินการ โครงการก่อสร้างท่าเทียบเรือชายฝั่ง (ท่าเทียบเรือ A) ท่าเรือแหลมฉบัง ของการท่าเรือแห่งประเทศไทย ในระหว่างเดือนมกราคม-มิถุนายน 2569 มีรายละเอียดดังตารางที่ 2-1

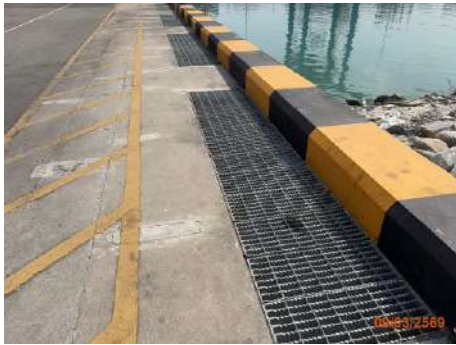
| มาตรการป้องกันและแก้ไขผลกระทบสิ่งแวดล้อม | ผลการปฏิบัติตามมาตรการฯ | ข้อเสนอแนะ/ปัญหา<br>อุปสรรค การแก้ไข | หลักฐานและ<br>เอกสารอ้างอิง |
|---|---|---|---|
| <b>2. คุณภาพน้ำทะเล</b><br>- ต้องควบคุมระบบระบายน้ำให้มีคุณภาพและประสิทธิภาพตามมาตรฐาน | - ทำเรือแหลมฉบังจัดให้มีระบบระบายน้ำตามมาตรฐานที่ออกแบบไว้ โดยกำหนดความลาดเอียงของกันท้อและรางระบายให้สามารถระบายน้ำออกโดยเร็ว และมีความเร็วของการไหลมากพอที่จะไม่มีสิ่งตกค้างอยู่ในท้อ | - | ภาพที่ 2-1 รางระบายน้ำฝน |
| - ต้องควบคุมระบบระบายน้ำให้มีคุณภาพและประสิทธิภาพตามมาตรฐาน | - ทำเรือแหลมฉบังจัดให้มีระบบระบายน้ำตามมาตรฐานที่ออกแบบไว้ โดยกำหนดความลาดเอียงของกันท้อและรางระบายให้สามารถระบายน้ำออกโดยเร็ว และมีความเร็วของการไหลมากพอที่จะไม่มีสิ่งตกค้างอยู่ในท้อ | - | ภาพที่ 2-1 รางระบายน้ำฝน |

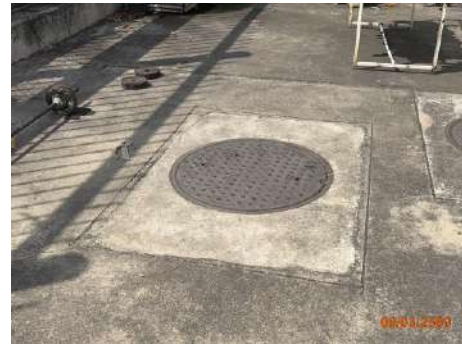
| มาตรการป้องกันและแก้ไขผลกระทบสิ่งแวดล้อม | ผลการปฏิบัติตามมาตรการฯ | ข้อเสนอแนะ/ปัญหา<br>อุปสรรค การแก้ไข | หลักฐานและ<br>เอกสารอ้างอิง |
|---|---|---|---|
| - ติดตั้งอุปกรณ์/ระบบบำบัดน้ำเสีย เพื่อบำบัดน้ำเสียที่เกิดขึ้นจากการใช้น้ำของพนักงานในพื้นที่โครงการ ก่อนระบายลงสู่รางระบายน้ำของท่าเรือในลำดับต่อไป | - ทำเรือแหลมฉบังติดตั้งระบบบำบัดน้ำเสียแบบ Package Activated Sludge Treatment Plant เพื่อบำบัดน้ำเสียจากกิจกรรมการใช้น้ำของพนักงานภายในท่าเทียบเรือชายฝั่ง ก่อนระบายน้ำทิ้งลงสู่รางระบายน้ำของท่าเรือและทะเลในลำดับต่อไป | - | ภาพที่ 2-2 ระบบบำบัดน้ำเสีย |

| มาตรการป้องกันและแก้ไขผลกระทบสิ่งแวดล้อม | ผลการปฏิบัติตามมาตรการฯ | ข้อเสนอแนะ/ปัญหาอุปสรรค การแก้ไข | หลักฐานและเอกสารอ้างอิง |
|---|---|---|---|
| <b>2. คุณภาพน้ำทะเล (ต่อ)</b> <ul style="list-style-type: none"> <li>- ติดตั้งอุปกรณ์/ระบบบำบัดน้ำเสีย เพื่อบำบัดน้ำเสียที่เกิดขึ้นจากการใช้น้ำของพนักงานในพื้นที่โครงการและน้ำเสียจากกิจกรรมการซ่อมบำรุงก่อนระบายลงสู่รางระบายน้ำของท่าเรือในลำดับต่อไป</li> </ul> | <ul style="list-style-type: none"> <li>- ทำเรือแหลมฉบังติดตั้งระบบบำบัดน้ำเสียแบบ Package Activated Sludge Treatment Plant เพื่อบำบัดน้ำเสียจากกิจกรรมการใช้น้ำของพนักงานภายในท่าเทียบเรือชายฝั่ง ก่อนระบายน้ำทิ้งลงสู่รางระบายน้ำของท่าเรือและทะเลในลำดับต่อไป</li> </ul> | - | ภาพที่ 2-2 ระบบบำบัดน้ำเสีย |

| มาตรการป้องกันและแก้ไขผลกระทบสิ่งแวดล้อม | ผลการปฏิบัติตามมาตรการฯ | ข้อเสนอแนะ/ปัญหา<br>อุปสรรค การแก้ไข | หลักฐานและ<br>เอกสารอ้างอิง |
|---|---|---|---|
| - จัดให้มีการติดตั้งระบบบำบัดน้ำเสียแบบ Package Activated Sludge Treatment Plant ก่อนระบายน้ำทิ้ง | - ทำเรื่องแหลมฉบับติดตั้งระบบบำบัดน้ำเสียแบบ Package Activated Sludge Treatment Plant เพื่อบำบัดน้ำเสียจากอาคารสำนักงานและกิจกรรมอื่นๆ ให้อยู่ในเกณฑ์มาตรฐานก่อนระบายน้ำทิ้งลงสู่รางระบายน้ำของท่าเรือและทะเลในลำดับต่อไป | - | ภาพที่ 2-2 ระบบบำบัดน้ำเสีย |

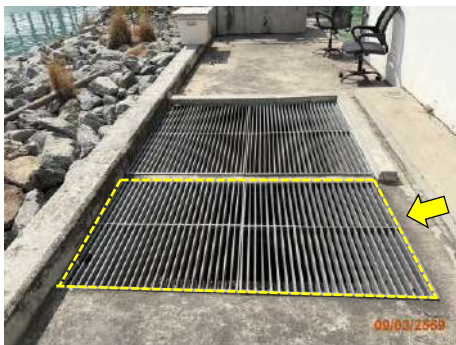
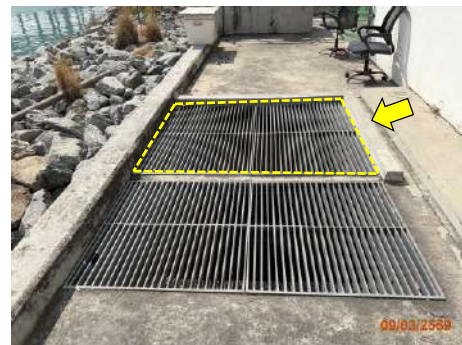
ภาพที่ 2-3 บ่อดักไขมันและบ่อดักตะกอนก่อนระบายลงสู่รางระบายน้ำของท่าเรือ

| มาตรการป้องกันและแก้ไขผลกระทบสิ่งแวดล้อม | ผลการปฏิบัติตามมาตรการฯ | ข้อเสนอแนะ/ปัญหา<br>อุปสรรค การแก้ไข | หลักฐานและ<br>เอกสารอ้างอิง |
|---|---|---|---|
| - จัดให้มีบ่อดักไขมัน และบ่อดักตะกอนที่สามารถรองรับน้ำที่ผ่านในพื้นที่ดำเนินกิจกรรมทั้งหมดก่อนระบายลงสู่รางระบายน้ำของท่าเรือ | - ทำเรือแหลมฉบังจัดให้มีบ่อดักไขมันและบ่อดักตะกอนที่สามารถรองรับน้ำที่ผ่านพื้นที่โครงการทั้งหมด ก่อนระบายลงสู่ทะเล | - | ภาพที่ 2-3 บ่อดักไขมันและบ่อดักตะกอน |

| มาตรการป้องกันและแก้ไขผลกระทบสิ่งแวดล้อม | ผลการปฏิบัติตามมาตรการฯ | ข้อเสนอแนะ/ปัญหาอุปสรรค การแก้ไข | หลักฐานและเอกสารอ้างอิง |
|---|---|---|---|
| <ul style="list-style-type: none"> <li>- จัดให้มีบ่อดักไขมัน และบ่อดักตะกอนที่สามารถรองรับน้ำที่ผ่านในพื้นที่สำหรับลานกองเก็บตู้สินค้าก่อนระบายลงสู่รางระบายน้ำของท่าเรือในลำดับต่อไป</li> </ul> | <ul style="list-style-type: none"> <li>- ทำเรือแหลมฉบังจัดให้มีบ่อดักไขมันและบ่อดักตะกอนที่สามารถรองรับน้ำที่ผ่านพื้นที่โครงการทั้งหมดก่อนระบายลงสู่ทะเล</li> </ul> | - | ภาพที่ 2-3 บ่อดักไขมันและบ่อดักตะกอน |

| มาตรการป้องกันและแก้ไขผลกระทบสิ่งแวดล้อม | ผลการปฏิบัติตามมาตรการฯ | ข้อเสนอแนะ/ปัญหา<br>อุปสรรค การแก้ไข | หลักฐานและ<br>เอกสารอ้างอิง |
|---|---|---|---|
| - จัดทำบ่อดักกรวดทราย และบ่อดักน้ำมัน ก่อนระบายน้ำทิ้งลงสู่รางระบายน้ำ | - ทำเรื่องแหลมฉบับจัดให้มีบ่อดักไขมันและบ่อดักตะกอนที่สามารถรองน้ำที่ผ่านพื้นที่โครงการทั้งหมดก่อนระบายลงสู่ทะเล | - | ภาพที่ 2-3 บ่อดักไขมันและบ่อดักตะกอน |

บ่อดักตะกอน

บ่อดักไขมัน

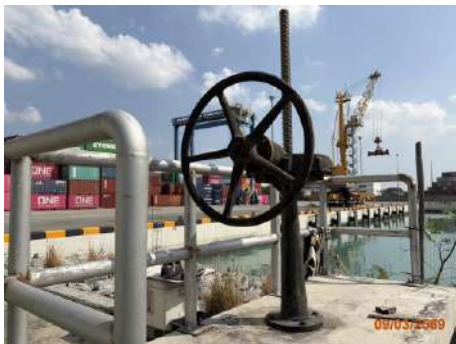
| มาตรการป้องกันและแก้ไขผลกระทบสิ่งแวดล้อม | ผลการปฏิบัติตามมาตรการฯ | ข้อเสนอแนะ/ปัญหา<br>อุปสรรค การแก้ไข | หลักฐานและ<br>เอกสารอ้างอิง |
|---|---|---|---|
| - ติดตั้งประตูปะบายน้ำสำหรับกักน้ำปนเปื้อนสินค้าที่รั่วไหลจากการขนถ่ายไม่ให้ไหลลงสู่ทะเล | - ทำเรื่องแหลมฉบับมีการติดตั้งประตูปะบายน้ำสำหรับกักน้ำปนเปื้อนไม่ให้ไหลลงสู่ทะเล หากเกิดกรณีสินค้ารั่วไหลขณะขนถ่าย | - | ภาพที่ 2-4 ประตูระบายน้ำ |

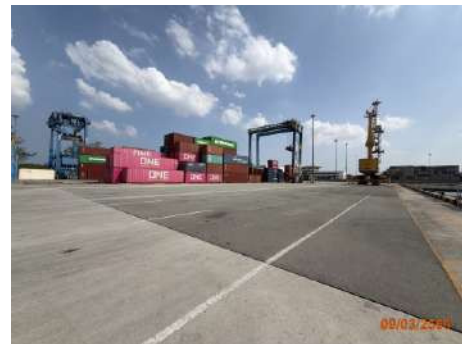
ภาพที่ 2-5 ถนนภายในพื้นที่โครงการ

| มาตรการป้องกันและแก้ไขผลกระทบสิ่งแวดล้อม | ผลการปฏิบัติตามมาตรการฯ | ข้อเสนอแนะ/ปัญหา<br>อุปสรรค การแก้ไข | หลักฐานและ<br>เอกสารอ้างอิง |
|---|---|---|---|
| <b>4. คุณภาพอากาศ</b><br>- ออกแบบพื้นผิวถนนให้เป็นผิวแอสฟัลต์ติกคอนกรีต เพื่อลดปัญหาจากการ<br>ฟุ้งกระจายของฝุ่น | - ทำเรือแหลมฉบังออกแบบให้พื้นผิวถนนภายในพื้นที่โครงการเป็นผิว<br>แอสฟัลต์ติกคอนกรีต | - | ภาพที่ 2-5 ถนนภายใน<br>โครงการ |

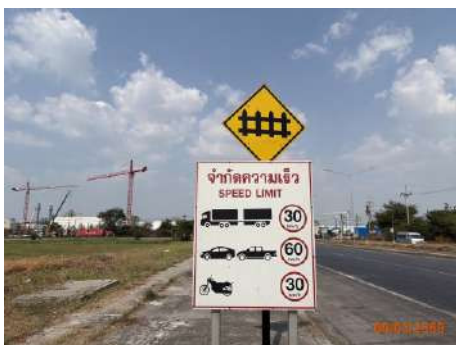
ภาพที่ 2-6 ป้ายจำกัดความเร็วรถภายในท่าเรือแหลมฉบัง

| มาตรการป้องกันและแก้ไขผลกระทบสิ่งแวดล้อม | ผลการปฏิบัติตามมาตรการฯ | ข้อเสนอแนะ/ปัญหา<br>อุปสรรค การแก้ไข | หลักฐานและ<br>เอกสารอ้างอิง |
|---|---|---|---|
| - กำหนดความเร็วของรถที่วิ่งผ่านเข้า-ออกภายในพื้นที่โครงการที่ 40<br>กิโลเมตรต่อชั่วโมง เพื่อลดปริมาณฝุ่นละอองจากการคมนาคมขนส่ง | - ทำเรือแหลมฉบังกำหนดความเร็วของรถที่วิ่งผ่านเข้า-ออกภายในพื้นที่<br>โครงการ โดยรถบรรทุกให้ใช้ความเร็วไม่เกิน 30 กิโลเมตร/ชั่วโมง และ<br>รถยนต์ใช้ความเร็วไม่เกิน 60 กิโลเมตร/ชั่วโมง โดยทำการติดป้ายควบคุม<br>ความเร็วรถให้เห็นอย่างชัดเจน | - | ภาพที่ 2-6 ป้ายจำกัด<br>ความเร็วรถภายใน ทลธ. |

| มาตรการป้องกันและแก้ไขผลกระทบสิ่งแวดล้อม | ผลการปฏิบัติตามมาตรการฯ | ข้อเสนอแนะ/ปัญหา<br>อุปสรรค การแก้ไข | หลักฐานและ<br>เอกสารอ้างอิง |
|---|---|---|---|
| - การเคลื่อนย้ายตู้สินค้าจำกัดความเร็วไม่เกิน 40 กิโลเมตร/ชั่วโมง | - ท่าเรือแหลมฉบังกำหนดความเร็วของรถบรรทุกให้ใช้ความเร็วไม่เกิน 30 กิโลเมตร/ชั่วโมง โดยทำการติดป้ายควบคุมความเร็วรถให้เห็นอย่างชัดเจน | - | ภาพที่ 2-6 ป้ายจำกัดความเร็วรถ |

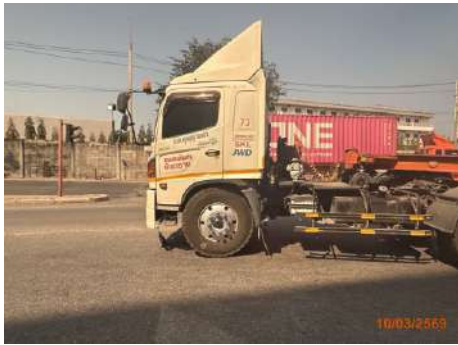
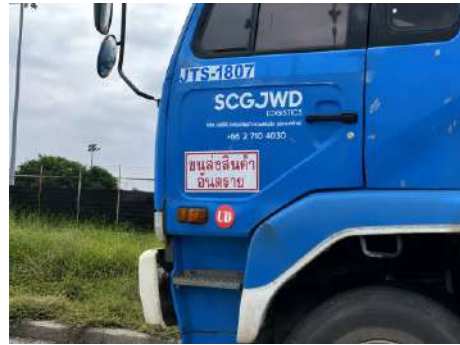
| มาตรการป้องกันและแก้ไขผลกระทบสิ่งแวดล้อม | ผลการปฏิบัติตามมาตรการฯ | ข้อเสนอแนะ/ปัญหา<br>อุปสรรค การแก้ไข | หลักฐานและ<br>เอกสารอ้างอิง |
|---|---|---|---|
| <b>6. การคมนาคมทางบก</b><br>- ติดป้ายประชาสัมพันธ์หน่วยงานต้นสังกัดบริเวณด้านข้างของรถบรรทุก พร้อมเบอร์โทร<br>- ในการแจ้งร้องเรียนกรณีที่ซับซ้อนไม่สุภาพ และเพื่อแจ้งในกรณีที่เกิดปัญหา | - ท่าเรือแหลมฉบังให้ผู้ให้บริการขนส่งสินค้าทำการติดป้ายชื่อหน่วยงานต้นสังกัดและเบอร์โทรบริเวณด้านข้างรถ ที่สามารถมองเห็นได้อย่างชัดเจน เพื่อเป็นช่องทางในการแจ้งร้องเรียนกรณีที่ซับซ้อนไม่สุภาพ | - | ภาพที่ 2-7 ป้ายชื่อหน่วยงานต้นสังกัดและเบอร์โทร |

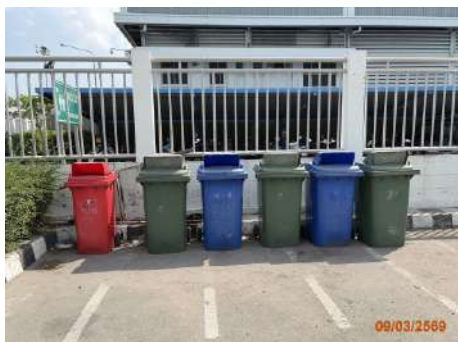
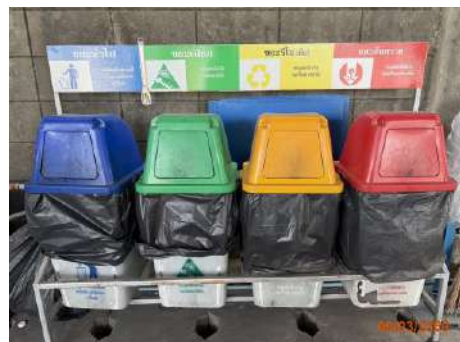
ภาพที่ 2-9 ถังรองรับมูลฝอยแบบแยกประเภท

| มาตรการป้องกันและแก้ไขผลกระทบสิ่งแวดล้อม | ผลการปฏิบัติตามมาตรการฯ | ข้อเสนอแนะ/ปัญหา<br>อุปสรรค การแก้ไข | หลักฐานและ<br>เอกสารอ้างอิง |
|---|---|---|---|
| <b>8. การจัดการมูลฝอยและสิ่งปฏิกูล</b><br>- ปรับเปลี่ยนถังรองรับมูลฝอยเดิมที่หมดอายุการใช้งาน (ใช้งานเกินกว่า 5 ปี) หรือเกิดการชำรุดเสียหาย โดยจัดหาถังที่ได้มาตรฐาน เช่น มีฝาปิดมิดชิด เพื่อป้องกันการแพร่กระจายของเชื้อโรคที่เกิดจากน้ำชะมูลฝอยขังในถังเนื่องจากน้ำฝนตกวิ่งหล่นลงไป | - ทำเรือแหลมฉบังจัดให้มีถังรองรับมูลฝอยแบบแยกประเภทที่มีฝาปิดมิดชิด เพื่อป้องกันการแพร่กระจายของเชื้อโรค และหากเกิดการชำรุดเสียหายจะทำการเปลี่ยนใหม่ทดแทนทันที | - | ภาพที่ 2-9 ถังรองรับมูลฝอย |
| - กำหนดให้เรือที่เข้ามาเทียบท่าเรือมีที่รองรับมูลฝอยและขนมาทิ้งในภาชนะรองรับที่ท่าเรือแหลมฉบังจัดเตรียมไว้เพื่อรอการเก็บขนและนำไปกำจัดอย่างถูกหลักสุขาภิบาล | - ทำเรือแหลมฉบังกำหนดให้เรือที่เข้ามาจอดเทียบท่ามีที่รองรับมูลฝอยและนำมาทิ้งในถังรองรับมูลฝอยที่จัดเตรียมไว้เพื่อรอการเก็บขนและนำไปกำจัดอย่างถูกหลักสุขาภิบาล | - | ภาพที่ 2-9 ถังรองรับมูลฝอย |

| มาตรการป้องกันและแก้ไขผลกระทบสิ่งแวดล้อม | ผลการปฏิบัติตามมาตรการฯ | ข้อเสนอแนะ/ปัญหา<br>อุปสรรค การแก้ไข | หลักฐานและ<br>เอกสารอ้างอิง |
|---|---|---|---|
| <b>8. การจัดการมูลฝอยและสิ่งปฏิกูล (ต่อ)</b><br>- ตั้งวางถังรองรับมูลฝอยที่ได้มาตรฐานและมีฝาปิดมิดชิดในบริเวณต่างๆ ให้เพียงพอกับปริมาณมูลฝอยที่เกิดขึ้น อาทิ บริเวณสำนักงาน ขนาด 20 ลิตร อย่างน้อย 2 ใบ ห้องอาหาร ขนาด 120 ลิตร อย่างน้อย 2 ใบ เป็นถังแยกประเภทขยะเปียก-ขยะแห้ง และห้องสันทนาการ ขนาด 50 ลิตร จำนวน 2 ใบ | - ทำเรือแหลมฉบังจัดเตรียมถังรองรับมูลฝอยแบบแยกประเภทที่มีฝาปิดมิดชิด และเพียงพอกับปริมาณมูลฝอยที่เกิดขึ้น ซึ่งดำเนินการจัดเก็บและขนไปกำจัดโดยให้หน่วยงานที่ได้รับอนุญาตนำขยะมูลฝอยไปกำจัดอย่างเหมาะสมตามกฎหมายต่อไป | - | ภาพที่ 2-9 ถังรองรับ<br>มูลฝอย<br>ภาพที่ 2-10 รถเก็บขนขยะ<br>มูลฝอย |
| - ประสานงานให้เทศบาลนครแหลมฉบังมาดำเนินการเก็บขนมูลฝอยทุกวัน เพื่อไม่ให้เกิดปัญหามูลฝอยตกค้าง ป้องกันการเป็นแหล่งของพาหะนำโรค และแหล่งเพาะเชื้อโรค | - ทำเรือแหลมฉบังได้ประสานงานให้เทศบาลนครแหลมฉบังเข้ามาดำเนินการเก็บขนมูลฝอยทุกวัน หรือหน่วยงานที่ได้รับอนุญาตจากหน่วยงานราชการ เพื่อป้องกันไม่ให้เกิดปัญหามูลฝอยตกค้าง | - | ภาพที่ 2-9 ถังรองรับ<br>มูลฝอย |

| มาตรการป้องกันและแก้ไขผลกระทบสิ่งแวดล้อม | ผลการปฏิบัติตามมาตรการฯ | ข้อเสนอแนะ/ปัญหา<br>อุปสรรค การแก้ไข | หลักฐานและ<br>เอกสารอ้างอิง |
|---|---|---|---|
| <b>8. การจัดการมูลฝอยและสิ่งปฏิกูล (ต่อ)</b><br>- จัดให้มีถังรองรับมูลฝอยแยกประเภทของเสียอันตรายและไม่อันตรายประเภทละ 2 ใบ อาทิ ถังโลหะขนาด 200 ลิตรขึ้นไป และมีฝาปิดมิดชิด โดยตั้งวางไว้บริเวณอาคารซ่อมบำรุง ณ จุดที่รถเก็บขนสามารถเข้าเก็บขนได้โดยสะดวก สำหรับบริเวณอื่น ๆ ต้องจัดให้มีภาชนะรองรับมูลฝอยอย่างเพียงพอและต้องดำเนินการจัดเก็บให้หมดทุกวัน เพื่อป้องกันไม่ให้เกิดปัญหามูลฝอยตกค้าง | - ทำเรือแหลมฉบังจัดเตรียมถังรองรับมูลฝอยแบบแยกประเภทที่มีฝาปิดมิดชิด และเพียงพอกับปริมาณมูลฝอยที่เกิดขึ้น โดยมีรถเก็บขนขยะมูลฝอยจากหน่วยงานที่ได้รับอนุญาตนำขยะมูลฝอยไปกำจัดอย่างเหมาะสมตามกฎหมายต่อไป เพื่อป้องกันไม่ให้เกิดปัญหามูลฝอยตกค้าง | - | ภาพที่ 2-9 ถังรองรับ<br>มูลฝอย<br>ภาพที่ 2-10 รถเก็บขนขยะ<br>มูลฝอย |

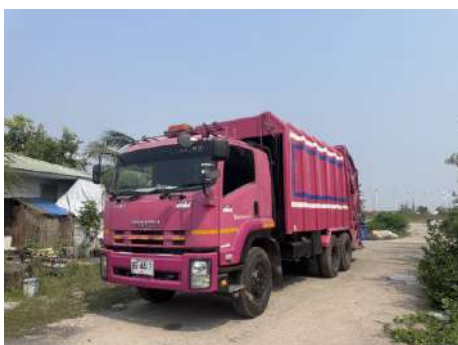
| มาตรการป้องกันและแก้ไขผลกระทบสิ่งแวดล้อม | ผลการปฏิบัติตามมาตรการฯ | ข้อเสนอแนะ/ปัญหา<br>อุปสรรค การแก้ไข | หลักฐานและ<br>เอกสารอ้างอิง |
|---|---|---|---|
| - ประสานงานให้เทศบาลนครแหลมฉบังมาดำเนินการเก็บขนมูลฝอยทุกวัน เพื่อไม่ให้เกิดปัญหามูลฝอยตกค้าง ป้องกันการเป็นแหล่งของพาหะนำโรค และแหล่งเพาะเชื้อโรค | - ทำเรือแหลมฉบังมีการประสานงานให้หน่วยงานที่ได้รับอนุญาตนำไปกำจัดอย่างเหมาะสมตามกฎหมายต่อไป เพื่อป้องกันไม่ให้เกิดปัญหามูลฝอยตกค้าง | - | ภาพที่ 2-10 รถเก็บขนขยะมูลฝอย |

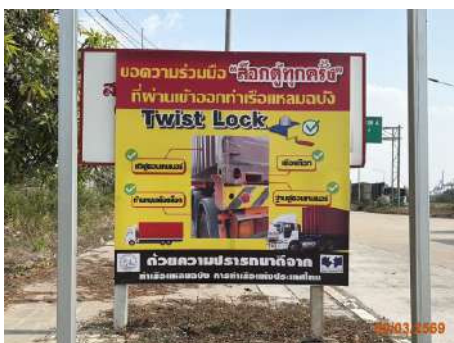
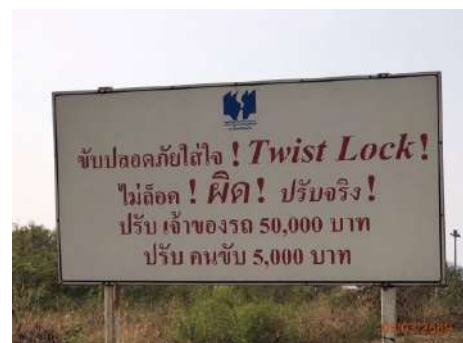
ภาพที่ 2-14 ป้ายเตือนให้ล็อก (Lock) ของตู้สินค้า

| มาตรการป้องกันและแก้ไขผลกระทบสิ่งแวดล้อม | ผลการปฏิบัติตามมาตรการฯ | ข้อเสนอแนะ/ปัญหา<br>อุปสรรค การแก้ไข | หลักฐานและ<br>เอกสารอ้างอิง |
|---|---|---|---|
| <b>6. การคมนาคมทางบก</b><br>- ควบคุมให้รถบรรทุก Lock ดู่สินค้ากับ Chassis ของรถ เพื่อความปลอดภัยในการขนส่ง | - ทำเรื่องแหลมฉบับกำกับให้ผู้ให้บริการรถบรรทุก Lock ดู่สินค้ากับ Chassis ของรถทุกครั้ง เพื่อความปลอดภัยในการขนส่ง | - | ภาคผนวก ข-2 ข้อบังคับ<br>การทำเรื่องฯ ว่าด้วยความปลอดภัย พ.ศ. 2562<br>ภาพที่ 2-14 ป้ายเตือนให้<br>ล็อค ของดู่สินค้า |

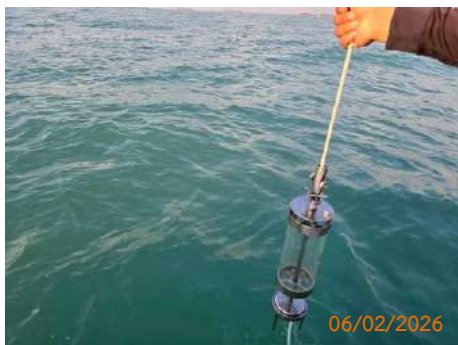
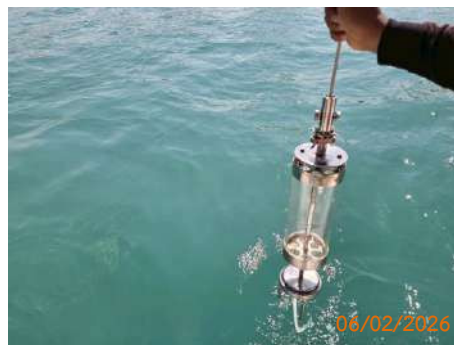
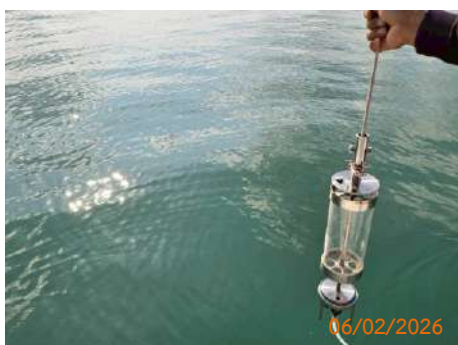
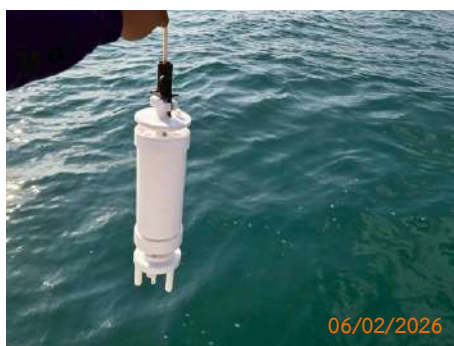
ภาพที่ 3.1-1 การเก็บตัวอย่างคุณภาพน้ำทะเล

ผลการตรวจวิเคราะห์คุณภาพน้ำทะเล จำนวน 5 สถานี เมื่อวันที่ 6 กุมภาพันธ์ 2569 และวันที่ 28 พฤษภาคม 2569 มีรายละเอียดผลการตรวจวัดแสดงดังตารางที่ 3.1-2 และรายงานผลการวิเคราะห์ในภาคผนวก ง

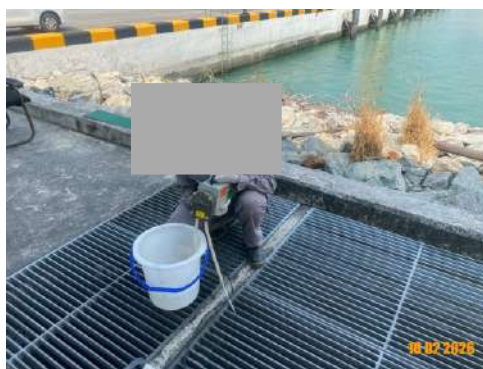
ภาพที่ 3.3-1 การเก็บตัวอย่างคุณภาพน้ำทิ้ง

จากการติดตามตรวจสอบคุณภาพน้ำทิ้งที่ออกจากระบบบำบัดน้ำเสีย บริเวณท่าเทียบเรือชายฝั่ง (ท่าเทียบเรือ A) เมื่อวันที่ 16 กุมภาพันธ์ 2569 และวันที่ 11 พฤษภาคม 2569 มีผลการตรวจวิเคราะห์แสดงดังตารางที่ 3.3-2 และรายงานผลการวิเคราะห์ในภาคผนวก ง

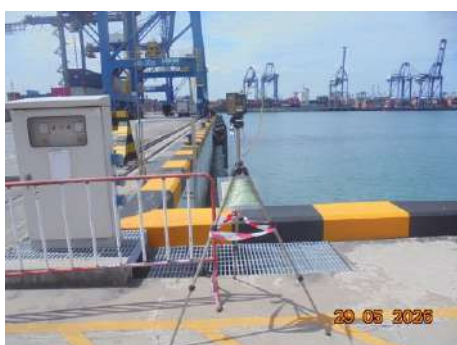
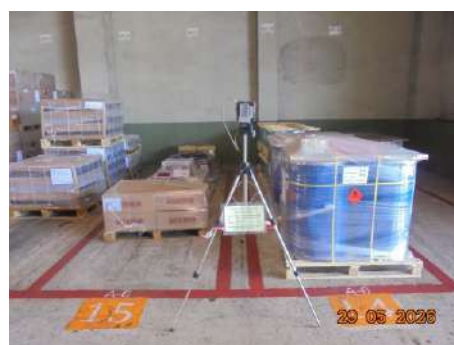
ภาพที่ 3.6-1 การเก็บตัวอย่างคุณภาพอากาศในสถานประกอบการ

มาตรฐานที่ใช้เปรียบเทียบผลการตรวจวิเคราะห์คุณภาพอากาศในสถานประกอบการ ได้แก่ ประกาศกรมสวัสดิการและคุ้มครองแรงงาน เรื่อง ขีดจำกัดความเข้มข้นของสารเคมีอันตราย พ.ศ. 2560 (ขีดจำกัดความเข้มข้นของสารเคมีอันตรายเฉลี่ยตลอดระยะเวลาการทำงานปกติ)

บริเวณพื้นที่ขนถ่ายตู้เทียบเรือ

บริเวณพื้นที่จัดเก็บสินค้าอันตราย
