### บทที่ 3

## ผลการปฏิบัติตามมาตรการป้องกันและแก้ไขผลกระทบสิ่งแวดล้อม

### 3.1 ผลการปฏิบัติตามมาตรการป้องกันและแก้ไขผลกระทบสิ่งแวดล้อม

ภาพถ่ายประกอบการปฏิบัติตามมาตรการป้องกันและแก้ไขผลกระทบสิ่งแวดล้อม  
โครงการผลิตไอน้ำและไฟฟ้าขนาดเล็ก  
บริษัท บี.กริม เพาเวอร์ (อ่าวทอง) 1 จำกัด

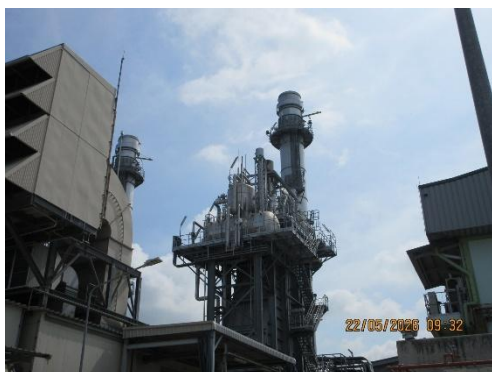
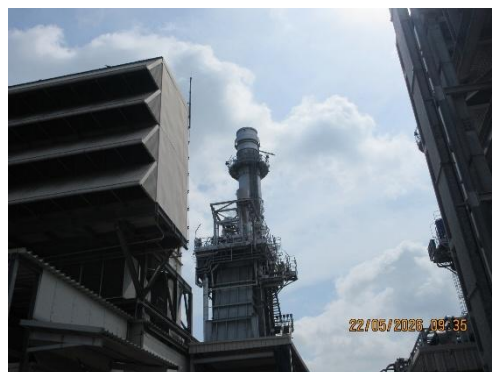
รูปที่ 3-1 ปล่องระบายมลพิษทางอากาศ

| องค์ประกอบ<br>สิ่งแวดล้อม | มาตรการป้องกันและแก้ไขผลกระทบสิ่งแวดล้อม | ผลการปฏิบัติตามมาตรการป้องกัน<br>และแก้ไขผลกระทบสิ่งแวดล้อม | ปัญหาอุปสรรค<br>ข้อเสนอแนะ/<br>แนวทางแก้ไข | ภาพถ่าย/เอกสารประกอบ<br>ผลการปฏิบัติตามมาตรการ |
|---|---|---|---|---|
| 2. คุณภาพอากาศ | <p><b>การควบคุมอัตราการระบายมลพิษทางปล่องระบายอากาศ</b></p> <p>1. การควบคุมอัตราการระบายมลพิษทางปล่องระบายอากาศควบคุมการระบายสารมลพิษทางอากาศจากปล่องระบายอากาศ ดังนี้</p> <ul style="list-style-type: none"> <li>- ก๊าซออกไซด์ของไนโตรเจน ไม่เกิน 60 ส่วนในล้านส่วน (5.99 กรัม/วินาที/ปล่อง)</li> <li>- ก๊าซซัลเฟอร์ไดออกไซด์ ไม่เกิน 5 ส่วนในล้านส่วน (0.69 กรัม/วินาที/ปล่อง)</li> <li>- ฝุ่นละอองรวม ไม่เกิน 10 มิลลิกรัมต่อลูกบาศก์เมตร (0.53 กรัม/วินาที/ปล่อง)</li> </ul> <p>โดยอ้างอิงที่สภาวะมาตรฐาน อุณหภูมิ 25 องศาเซลเซียส ความดัน 1 บรรยากาศ ที่สภาวะแห้ง โดยมีปริมาตรอากาศส่วนเกินในการเผาไหม้ (% excess air) ร้อยละ 50 หรือมีปริมาตรอากาศเสียที่ออกซิเจนส่วนเกิน (% excess oxygen) ร้อยละ 7</p> | <p>- โครงการควบคุมอัตราการระบายมลพิษทางปล่องระบายอากาศ ให้เป็นไปตามค่าควบคุม ทั้งนี้ได้ดำเนินการตรวจวัดคุณภาพอากาศจากปล่องระบายมลพิษทางอากาศ ในวันที่ 26 มีนาคม พ.ศ.2569 โดยมีรายละเอียดผลการตรวจวัด ดังนี้</p> <p><b>ปล่อง HRSG 11</b></p> <ul style="list-style-type: none"> <li>• <math>\text{NO}_x</math> = 28.64 ppm ที่ 7% <math>\text{O}_2</math> หรือ 2.10 g/s</li> <li>• <math>\text{SO}_2</math> = 0.22 ppm ที่ 7% <math>\text{O}_2</math> หรือ 0.02 g/s</li> <li>• TSP = 3.65 mg/Nm<sup>3</sup> ที่ 7% <math>\text{O}_2</math> หรือ 0.14 g/s</li> </ul> <p><b>ปล่อง HRSG 12</b></p> <ul style="list-style-type: none"> <li>• <math>\text{NO}_x</math> = 24.18 ppm ที่ 7% <math>\text{O}_2</math> หรือ 1.81 g/s</li> <li>• <math>\text{SO}_2</math> = 0.11 ppm ที่ 7% <math>\text{O}_2</math> หรือ 0.01 g/s</li> <li>• TSP = 3.54 mg/Nm<sup>3</sup> ที่ 7% <math>\text{O}_2</math> หรือ 0.14 g/s</li> </ul> <p>ผลการตรวจวัดคุณภาพอากาศจากปล่องระบายมลพิษทางอากาศ มีค่าอยู่ในค่าที่กำหนดและค่ามาตรฐานทั้งหมด</p> | <p>- ไม่พบปัญหาในการดำเนินงาน</p> | <p>- บทที่ 4 ผลการติดตามตรวจสอบผลกระทบสิ่งแวดล้อม</p> <p>- รูปที่ 3-1 ปล่องระบายมลพิษทางอากาศ</p> |

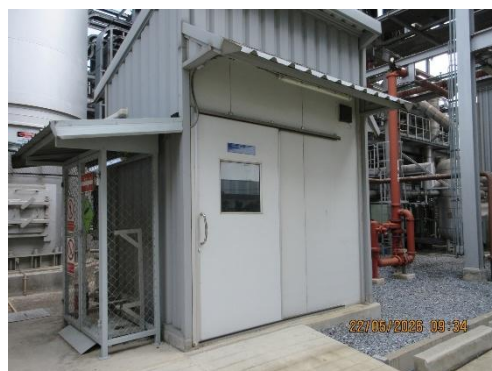
รูปที่ 3-3 ระบบติดตามตรวจวัดมลพิษทางอากาศ  
จากปล่องระบายอย่างต่อเนื่อง (CEMS)

| องค์ประกอบ<br>สิ่งแวดล้อม | มาตรการป้องกันและแก้ไขผลกระทบสิ่งแวดล้อม | ผลการปฏิบัติตามมาตรการป้องกัน<br>และแก้ไขผลกระทบสิ่งแวดล้อม | ปัญหาอุปสรรค<br>ข้อเสนอแนะ/<br>แนวทางแก้ไข | ภาพถ่าย/เอกสารประกอบ<br>ผลการปฏิบัติตามมาตรการ |
|---|---|---|---|---|
| | 4. ติดตั้งระบบตรวจวัดคุณภาพอากาศที่ระบายออกจากปล่องระบาย ด้วยระบบติดตามตรวจวัดมลพิษทางอากาศจากอุตสาหกรรมอย่างต่อเนื่อง (CEMS) โดยวิธีการติดตั้งระบบติดตามตรวจวัดมลพิษทางอากาศจากอุตสาหกรรมอย่างต่อเนื่อง (CEMS) ให้เป็นไปตามวิธีการของ U.S. EPA. สำหรับค่าที่ตรวจวัดได้แก่ ก๊าซออกไซด์ของไนโตรเจน (NO <sub>x</sub> ) ก๊าซซัลเฟอร์ไดออกไซด์ (SO <sub>2</sub> ) ฝุ่นละออง (Particulate Matter) ก๊าซคาร์บอนมอนอกไซด์ (CO) ก๊าซออกซิเจน (O <sub>2</sub> ) และค่าความทึบแสง (Opacity) นอกจากนี้ได้กำหนดให้มีการตรวจสอบความถูกต้องของ CEMS (Audit CEMS) ปีละ 1 ครั้ง และมีการรายงานข้อมูลให้ทราบอย่างต่อเนื่อง | - โครงการได้ดำเนินการติดตั้งระบบตรวจวัดคุณภาพอากาศที่ระบายออกจากปล่องระบาย ด้วยระบบติดตามตรวจวัดมลพิษทางอากาศจากอุตสาหกรรมอย่างต่อเนื่อง (CEMS) โดยพารามิเตอร์ที่ตรวจวัดได้แก่ ก๊าซออกไซด์ของไนโตรเจน (NO <sub>x</sub> ) ก๊าซซัลเฟอร์ไดออกไซด์ (SO <sub>2</sub> ) ฝุ่นละออง (Particulate Matter) ก๊าซคาร์บอนมอนอกไซด์ (CO) ก๊าซออกซิเจน (O <sub>2</sub> ) และค่าความทึบแสง (Opacity) นอกจากนี้ได้กำหนดให้มีการตรวจสอบความถูกต้องของ CEMS (Audit CEMS) ปีละ 1 ครั้ง และมีการรายงานข้อมูลให้ทราบอย่างต่อเนื่อง | - ไม่พบปัญหาในการดำเนินงาน | - ภาคผนวก ค.1 ผลการตรวจวัดคุณภาพอากาศที่ระบายออกจากปล่องระบาย ด้วยระบบติดตามตรวจวัดมลพิษทางอากาศจากอุตสาหกรรมอย่างต่อเนื่อง (CEMS) ระหว่างเดือนมกราคมถึงมิถุนายน พ.ศ.2569<br>- ภาคผนวก ค.2 ผลการตรวจสอบความถูกต้องของ CEMS (Audit CEMS) ประจำปี พ.ศ.2568<br>- รูปที่ 3-3 ระบบติดตามตรวจวัดมลพิษทางอากาศจากปล่องระบายอย่างต่อเนื่อง (CEMS) |

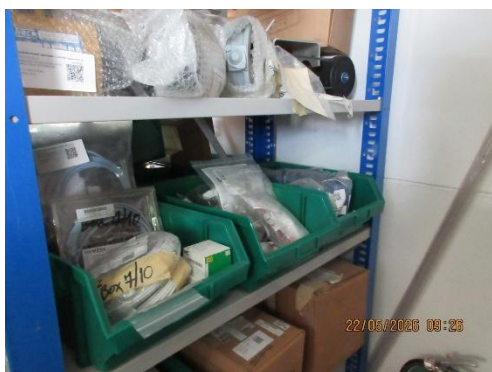
รูปที่ 3-4 อุปกรณ์และอะไหล่สำรอง  
สำหรับการซ่อมบำรุงอุปกรณ์ที่เกี่ยวข้อง  
ในการควบคุมมลพิษทางอากาศ

| องค์ประกอบ<br>สิ่งแวดล้อม | มาตรการป้องกันและแก้ไขผลกระทบสิ่งแวดล้อม | ผลการปฏิบัติตามมาตรการป้องกัน<br>และแก้ไขผลกระทบสิ่งแวดล้อม | ปัญหาอุปสรรค<br>ข้อเสนอแนะ/<br>แนวทางแก้ไข | ภาพถ่าย/เอกสารประกอบ<br>ผลการปฏิบัติตามมาตรการ |
|---|---|---|---|---|
| | 8. กำหนดให้มีการจัดเตรียมอุปกรณ์และอะไหล่สำรองสำหรับการซ่อมบำรุงอุปกรณ์ต่างๆ ที่เกี่ยวข้องในการควบคุมมลพิษทางอากาศอย่างเพียงพอ เพื่อใช้ในการแก้ไขซ่อมแซม เมื่อเกิดการขัดข้องโดยทันที | - โครงการได้จัดเตรียมอุปกรณ์และอะไหล่สำรองสำหรับการซ่อมบำรุงอุปกรณ์ต่างๆ ที่เกี่ยวข้องในการควบคุมมลพิษทางอากาศอย่างเพียงพอ เพื่อใช้ในการแก้ไขซ่อมแซม เมื่อเกิดการขัดข้องโดยทันที | - ไม่พบปัญหาในการดำเนินงาน | - รูปที่ 3-4 อุปกรณ์และอะไหล่สำรอง สำหรับการซ่อมบำรุงอุปกรณ์ที่เกี่ยวข้องในการควบคุมมลพิษทางอากาศ |

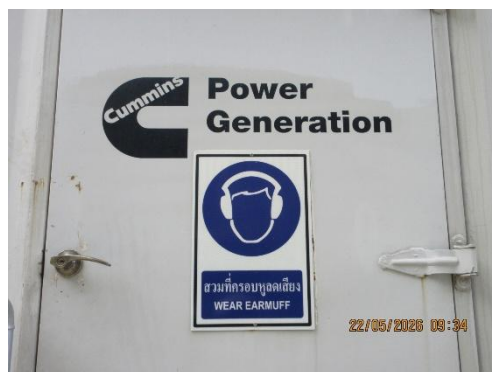
รูปที่ 3-5 ป้ายหรือสัญลักษณ์เตือน  
บริเวณพื้นที่ที่มีเสียงดัง

| องค์ประกอบ<br>สิ่งแวดล้อม | มาตรการป้องกันและแก้ไขผลกระทบสิ่งแวดล้อม | ผลการปฏิบัติตามมาตรการป้องกัน<br>และแก้ไขผลกระทบสิ่งแวดล้อม | ปัญหาอุปสรรค<br>ข้อเสนอแนะ/<br>แนวทางแก้ไข | ภาพถ่าย/เอกสารประกอบ<br>ผลการปฏิบัติตามมาตรการ |
|---|---|---|---|---|
| 3. ระดับเสียง | 1. จัดทำสัญลักษณ์หรือป้ายเตือนในบริเวณที่มีระดับเสียงดังเกิน 85 เดซิเบลเอ | - โครงการจัดทำป้ายเตือนในบริเวณที่มีเสียงดัง เพื่อให้พนักงานที่ปฏิบัติงานในพื้นที่สวมใส่อุปกรณ์คุ้มครองความปลอดภัยส่วนบุคคล เช่น คราบหูลดเสียง ปลั๊กลดเสียง เป็นต้น | - ไม่พบปัญหาในการดำเนินงาน | - รูปที่ 3-5 ป้ายหรือสัญลักษณ์เตือนบริเวณพื้นที่ที่มีเสียงดัง |
| | 2. ติดตั้งป้ายเตือนหรือเครื่องหมาย/สัญลักษณ์แสดงบริเวณที่กำหนดให้ผู้ปฏิบัติงานทุกคนต้องสวมใส่อุปกรณ์ลดเสียงส่วนบุคคลให้ชัดเจน | - โครงการได้ติดตั้งป้ายเตือนในบริเวณที่มีเสียงดัง พร้อมทั้งเตรียมปลั๊กลดเสียง (Ear Plugs) สำหรับพนักงานที่ต้องสัมผัสกับเสียงดัง และกำหนดให้พนักงานสวมใส่อุปกรณ์คุ้มครองความปลอดภัยส่วนบุคคล (PPE) อย่างเคร่งครัด | - ไม่พบปัญหาในการดำเนินงาน | - รูปที่ 3-5 ป้ายหรือสัญลักษณ์เตือนบริเวณพื้นที่ที่มีเสียงดัง |

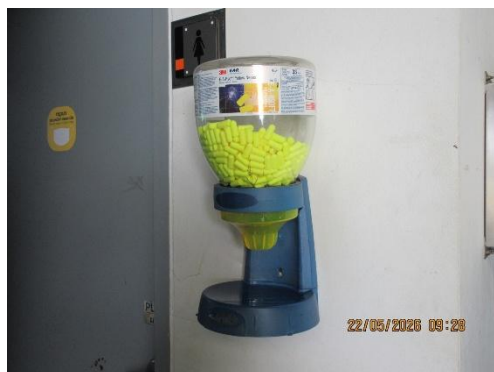
รูปที่ 3-6 การจัดเตรียมอุปกรณ์คุ้มครอง  
ความปลอดภัยส่วนบุคคล

| องค์ประกอบ<br>สิ่งแวดล้อม | มาตรการป้องกันและแก้ไขผลกระทบสิ่งแวดล้อม | ผลการปฏิบัติตามมาตรการป้องกัน<br>และแก้ไขผลกระทบสิ่งแวดล้อม | ปัญหาอุปสรรค<br>ข้อเสนอแนะ/<br>แนวทางแก้ไข | ภาพถ่าย/เอกสารประกอบ<br>ผลการปฏิบัติตามมาตรการ |
|---|---|---|---|---|
| | 3. จัดให้มีอุปกรณ์ป้องกันอันตรายส่วนบุคคล เช่น ที่อุดหู และที่ครอบหู สำหรับพนักงานที่ปฏิบัติงานหรือผู้ที่เข้าไปในพื้นที่ที่มีระดับเสียงดังมากกว่า 85 เดซิเบลเอ และมีอุปกรณ์ดังกล่าวสำรองไว้อย่างเพียงพอ | - โครงการจัดให้มีอุปกรณ์คุ้มครองความปลอดภัยส่วนบุคคล เช่น คราบหูลดเสียง/ปลั๊กลดเสียง เป็นต้น สำหรับพนักงานที่ปฏิบัติงานหรือผู้ที่เข้าไปในบริเวณที่มีโอกาสได้รับเสียงเกินกว่า 85 เดซิเบลเอ และจัดให้มีอุปกรณ์ดังกล่าวสำรองไว้อย่างเพียงพอ | - ไม่พบปัญหาในการดำเนินงาน | - รูปที่ 3-6 การจัดเตรียมอุปกรณ์คุ้มครองความปลอดภัยส่วนบุคคล<br>- รูปที่ 3-7 พนักงานสวมใส่อุปกรณ์คุ้มครองความปลอดภัยส่วนบุคคล |

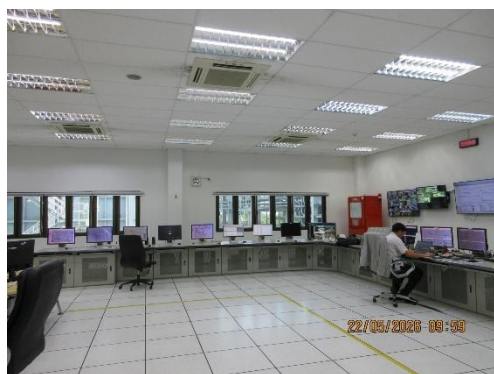
| องค์ประกอบ<br>สิ่งแวดล้อม | มาตรการป้องกันและแก้ไขผลกระทบสิ่งแวดล้อม | ผลการปฏิบัติตามมาตรการป้องกัน<br>และแก้ไขผลกระทบสิ่งแวดล้อม | ปัญหาอุปสรรค<br>ข้อเสนอแนะ/<br>แนวทางแก้ไข | ภาพถ่าย/เอกสารประกอบ<br>ผลการปฏิบัติตามมาตรการ |
|---|---|---|---|---|
| 3. ระดับเสียง (ต่อ) | 6. ให้นักงานทำงานในห้องควบคุมที่มีระบบปรับอากาศ เพื่อหลีกเลี่ยงการสัมผัสเสียงโดยตรง | - โครงการกำหนดให้นักงานของโรงไฟฟ้าทำงานในห้องควบคุมที่มีระบบปรับอากาศ โดยควบคุมระบบการทำงานผ่านจอมอนิเตอร์ และเข้าไปในพื้นที่การทำงานเฉพาะเมื่อจำเป็นเท่านั้น เพื่อหลีกเลี่ยงการสัมผัสเสียงดังโดยตรง | - ไม่พบปัญหาในการดำเนินงาน | - รูปที่ 3-8 ห้องควบคุม (Control Room) |

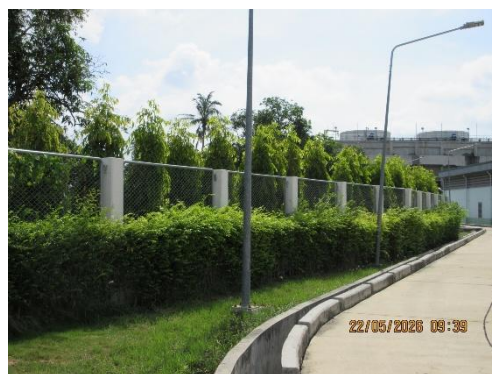
รูปที่ 3-9 การปลูกไม้ยืนต้นทรงสูง  
บริเวณริมรั้วโรงไฟฟ้า

| องค์ประกอบ<br>สิ่งแวดล้อม | มาตรการป้องกันและแก้ไขผลกระทบสิ่งแวดล้อม | ผลการปฏิบัติตามมาตรการป้องกัน<br>และแก้ไขผลกระทบสิ่งแวดล้อม | ปัญหาอุปสรรค<br>ข้อเสนอแนะ/<br>แนวทางแก้ไข | ภาพถ่าย/เอกสารประกอบ<br>ผลการปฏิบัติตามมาตรการ |
|---|---|---|---|---|
| | 8. ปลุกไม้ยืนต้นทรงสูงบริเวณริมรั้วโรงไฟฟ้า เพื่อใช้เป็นกำแพงกันเสียงในธรรมชาติ เพื่อลดระดับเสียงรบกวนต่อชุมชนใกล้เคียง | - โครงการจัดให้มีการปลูกต้นไม้บริเวณริมรั้วโรงไฟฟ้า เพื่อใช้เป็นกำแพงกันเสียง ลดระดับเสียงรบกวนต่อชุมชนใกล้เคียง | - ไม่พบปัญหาในการดำเนินงาน | - รูปที่ 3-9 การปลูกไม้ยืนต้นทรงสูงบริเวณริมรั้วโรงไฟฟ้า |

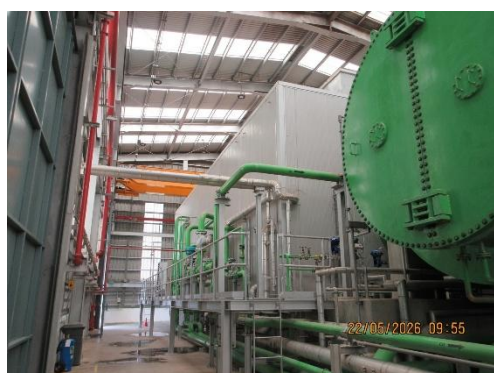
รูปที่ 3-10 อุปกรณ์คลุมเครื่องจักร  
เพื่อช่วยลดเสียงดัง

| องค์ประกอบ<br>สิ่งแวดล้อม | มาตรการป้องกันและแก้ไขผลกระทบสิ่งแวดล้อม | ผลการปฏิบัติตามมาตรการป้องกัน<br>และแก้ไขผลกระทบสิ่งแวดล้อม | ปัญหาอุปสรรค<br>ข้อเสนอแนะ/<br>แนวทางแก้ไข | ภาพถ่าย/เอกสารประกอบ<br>ผลการปฏิบัติตามมาตรการ |
|---|---|---|---|---|
| | 9. ติดตั้งอุปกรณ์ลดเสียง (Silencer) บริเวณวาล์วที่มีเสียงดัง เช่น วาล์วของท่อระบายไอน้ำ เป็นต้น | - โครงการติดตั้งอุปกรณ์ลดเสียง (Silencer) และอุปกรณ์ครอบเครื่องจักร เพื่อลดระดับเสียงจากอุปกรณ์และเครื่องจักรที่มีเสียงดัง | - ไม่พบปัญหาในการดำเนินงาน | - รูปที่ 3-10 อุปกรณ์คลุมเครื่องจักรเพื่อช่วยลดเสียงดัง<br>- รูปที่ 3-11 อุปกรณ์ลดเสียง (Silencer) |

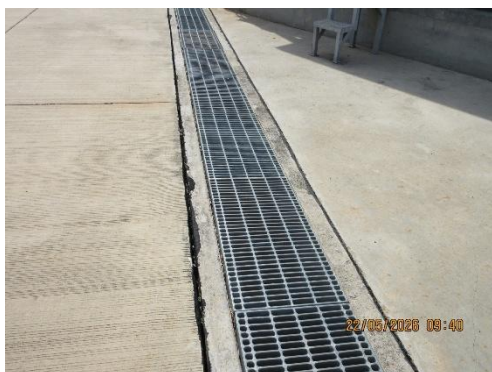
รูปที่ 3-12 รางระบายน้ำฝนบริเวณพื้นที่ทั่วไป

| องค์ประกอบ<br>สิ่งแวดล้อม | มาตรการป้องกันและแก้ไขผลกระทบสิ่งแวดล้อม | ผลการปฏิบัติตามมาตรการป้องกัน<br>และแก้ไขผลกระทบสิ่งแวดล้อม | ปัญหาอุปสรรค<br>ข้อเสนอแนะ/<br>แนวทางแก้ไข | ภาพถ่าย/เอกสารประกอบ<br>ผลการปฏิบัติตามมาตรการ |
|---|---|---|---|---|
| 4. คุณภาพน้ำ | 1. จัดระบบระบายน้ำฝนที่ตกในพื้นที่ทั่วไปกับน้ำฝนที่ตก<br>ในบริเวณพื้นที่ที่อาจมีการปนเปื้อนของน้ำมัน เพื่อ<br>รวบรวมไปบำบัดขั้นต้นที่บ่อแยกน้ำ-น้ำมัน ก่อน<br>ระบายน้ำที่แยกน้ำมันออกแล้วลงสู่บ่อพักน้ำ เพื่อนำ<br>กลับมาใช้ประโยชน์ใหม่ | - โครงการจัดให้มีระบบระบายน้ำฝนที่ตกในพื้นที่ทั่วไป<br>กับน้ำฝนที่อาจมีการปนเปื้อนของน้ำมัน เพื่อรวบรวม<br>ไปบำบัดขั้นต้นที่บ่อแยกน้ำ-น้ำมัน ก่อนระบายน้ำที่<br>แยกน้ำมันออกแล้วลงสู่บ่อพักน้ำ เพื่อนำกลับมาใช้<br>ประโยชน์ใหม่ | - ไม่พบปัญหาใน<br>การดำเนินงาน | - รูปที่ 3-12 รางระบายน้ำฝน<br>บริเวณพื้นที่ทั่วไป<br>- รูปที่ 3-13 รางระบายน้ำฝน<br>บริเวณพื้นที่ที่อาจมีน้ำมัน<br>ปนเปื้อน<br>- รูปที่ 3-14 บ่อแยกน้ำ-น้ำมัน |

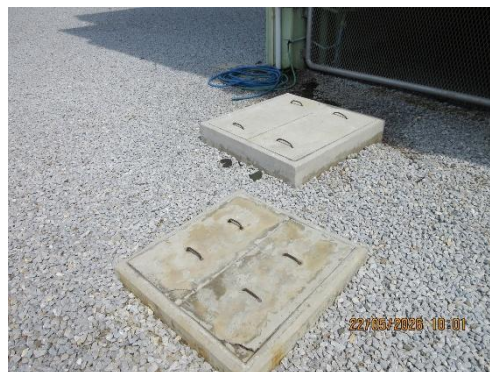
รูปที่ 3-15 ระบบบำบัดน้ำเสียสำเร็จรูป

| องค์ประกอบ<br>สิ่งแวดล้อม | มาตรการป้องกันและแก้ไขผลกระทบสิ่งแวดล้อม | ผลการปฏิบัติตามมาตรการป้องกัน<br>และแก้ไขผลกระทบสิ่งแวดล้อม | ปัญหาอุปสรรค<br>ข้อเสนอแนะ/<br>แนวทางแก้ไข | ภาพถ่าย/เอกสารประกอบ<br>ผลการปฏิบัติตามมาตรการ |
|---|---|---|---|---|
| | 2. จัดให้มีระบบบำบัดน้ำเสียสำเร็จรูป แบบที่มี<br>ประสิทธิภาพในการบำบัดน้ำเสียจากการอุปโภคและ<br>บริโภคของพนักงานทั้งหมดของโครงการให้เป็นไป<br>ตามเกณฑ์มาตรฐานก่อนระบายลงสู่บ่อพักน้ำ เพื่อนำ<br>กลับมาใช้ประโยชน์ใหม่ | - โครงการจัดให้มีระบบบำบัดน้ำเสียสำเร็จรูป เพื่อ<br>บำบัดน้ำเสียจากการอุปโภคและบริโภคของพนักงาน<br>ทั้งหมดของโครงการ ให้เป็นไปตามเกณฑ์มาตรฐาน<br>ก่อนระบายลงสู่บ่อพักน้ำ และนำกลับมาใช้ประโยชน์<br>ใหม่ เช่น น้ำรดต้นไม้บริเวณพื้นที่สีเขียว น้ำล้างพื้น<br>เป็นต้น | - ไม่พบปัญหาใน<br>การดำเนินงาน | - รูปที่ 3-15 ระบบบำบัดน้ำเสีย<br>สำเร็จรูป<br>- รูปที่ 3-16 บ่อพักน้ำทิ้ง<br>- รูปที่ 3-17 การนำน้ำทิ้งที่ผ่าน<br>การบำบัดกลับมาใช้ประโยชน์<br>ใหม่ |

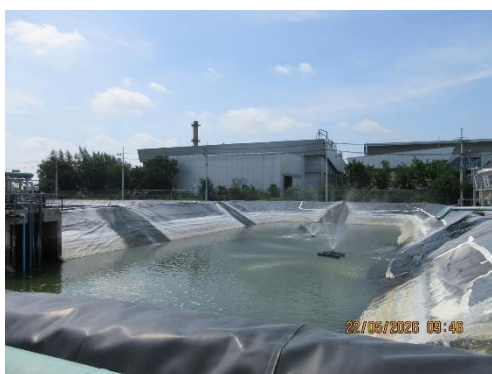
| องค์ประกอบ<br>สิ่งแวดล้อม | มาตรการป้องกันและแก้ไขผลกระทบสิ่งแวดล้อม | ผลการปฏิบัติตามมาตรการป้องกัน<br>และแก้ไขผลกระทบสิ่งแวดล้อม | ปัญหาอุปสรรค<br>ข้อเสนอแนะ/<br>แนวทางแก้ไข | ภาพถ่าย/เอกสารประกอบ<br>ผลการปฏิบัติตามมาตรการ |
|---|---|---|---|---|
| | 4. จัดให้มีบ่อพักน้ำทิ้ง เพื่อเก็บพักและตรวจสอบ<br>ลักษณะน้ำทิ้งก่อนนำกลับมาใช้ประโยชน์ | - โครงการจัดให้มีบ่อพักน้ำทิ้งที่ปูรองกันบ่อด้วยวัสดุ<br>HDPE เพื่อรองรับน้ำที่ผ่านการบำบัด และมีการ<br>ตรวจสอบลักษณะน้ำทิ้งก่อนนำกลับมาใช้ประโยชน์<br>ภายในโครงการ | - ไม่พบปัญหาใน<br>การดำเนินงาน | - รูปที่ 3-16 บ่อพักน้ำทิ้ง |

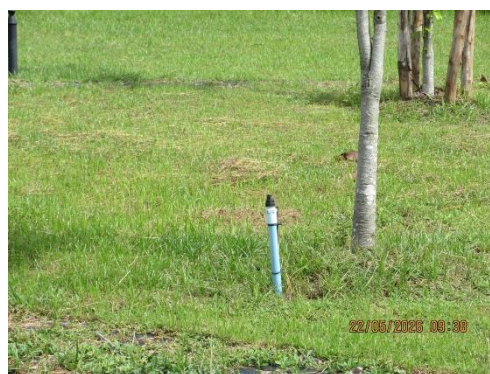
รูปที่ 3-17 การนำน้ำทิ้งที่ผ่านการบำบัด  
กลับมาใช้ประโยชน์ใหม่

| องค์ประกอบ<br>สิ่งแวดล้อม | มาตรการป้องกันและแก้ไขผลกระทบสิ่งแวดล้อม | ผลการปฏิบัติตามมาตรการป้องกัน<br>และแก้ไขผลกระทบสิ่งแวดล้อม | ปัญหาอุปสรรค<br>ข้อเสนอแนะ/<br>แนวทางแก้ไข | ภาพถ่าย/เอกสารประกอบ<br>ผลการปฏิบัติตามมาตรการ |
|---|---|---|---|---|
| 4. คุณภาพน้ำ (ต่อ) | 8. นำน้ำจากบ่อบำบัดน้ำทิ้งกลับมาใช้ประโยชน์ให้มากที่สุด<br>เช่น การรดน้ำต้นไม้ในพื้นที่โครงการ การล้างทำความสะอาดพื้น เป็นต้น | - โครงการได้นำน้ำที่ผ่านการบำบัดที่ถูกรวบรวมไว้ที่<br>บ่อบำบัดน้ำทิ้งกลับมาใช้ประโยชน์ภายในพื้นที่โครงการ<br>เช่น รดต้นไม้บริเวณพื้นที่สีเขียวของโครงการ การล้าง<br>พื้น เป็นต้น | - ไม่พบปัญหาใน<br>การดำเนินงาน | - รูปที่ 3-17 การนำน้ำทิ้งที่ผ่าน<br>การบำบัดกลับมาใช้ประโยชน์<br>ใหม่ |

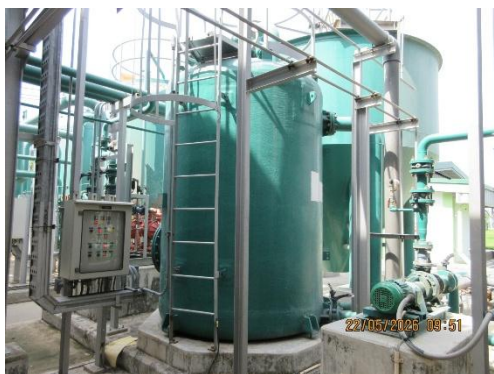
รูปที่ 3-18 ถังปรับสภาพให้เป็นกลางเพื่อบำบัดน้ำทิ้งจากระบบผลิตน้ำปราศจากแร่ธาตุ

| องค์ประกอบ<br>สิ่งแวดล้อม | มาตรการป้องกันและแก้ไขผลกระทบสิ่งแวดล้อม | ผลการปฏิบัติตามมาตรการป้องกัน<br>และแก้ไขผลกระทบสิ่งแวดล้อม | ปัญหาอุปสรรค<br>ข้อเสนอแนะ/<br>แนวทางแก้ไข | ภาพถ่าย/เอกสารประกอบ<br>ผลการปฏิบัติตามมาตรการ |
|---|---|---|---|---|
| | 3. จัดให้มีถังปรับสภาพให้เป็นกลางเพื่อบำบัดน้ำทิ้งจาก<br>ระบบผลิตน้ำปราศจากแร่ธาตุ | - โครงการจัดให้มีถังปรับสภาพให้เป็นกลางเพื่อบำบัด<br>น้ำทิ้งจากระบบผลิตน้ำปราศจากแร่ธาตุ | - ไม่พบปัญหาใน<br>การดำเนินงาน | - รูปที่ 3-18 ถังปรับสภาพให้เป็น<br>กลางเพื่อบำบัดน้ำทิ้งจากระบบ<br>ผลิตน้ำปราศจากแร่ธาตุ<br>- รูปที่ 3-19 ระบบผลิตน้ำ<br>ปราศจากแร่ธาตุ<br>- รูปที่ 3-20 ระบบผลิตน้ำประปา |

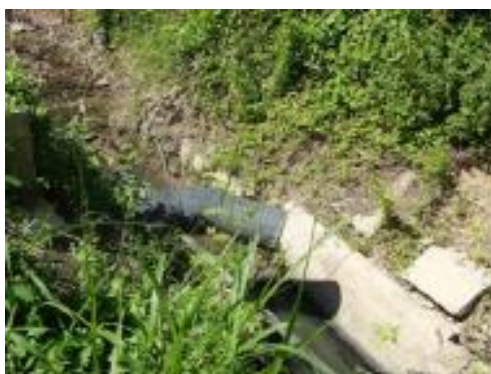
รูปที่ 3-22 ตำแหน่งระบายน้ำทิ้งลงสู่รางระบายน้ำสาธารณะด้านทิศเหนือของโครงการ

| องค์ประกอบ<br>สิ่งแวดล้อม | มาตรการป้องกันและแก้ไขผลกระทบสิ่งแวดล้อม | ผลการปฏิบัติตามมาตรการป้องกัน<br>และแก้ไขผลกระทบสิ่งแวดล้อม | ปัญหาอุปสรรค<br>ข้อเสนอแนะ/<br>แนวทางแก้ไข | ภาพถ่าย/เอกสารประกอบ<br>ผลการปฏิบัติตามมาตรการ |
|---|---|---|---|---|
| | 6. หากตรวจพบว่าคุณภาพน้ำในบ่อบำบัดน้ำทิ้งไม่ได้ตาม<br>เกณฑ์ที่กำหนด โครงการจะสูบน้ำทิ้งดังกล่าวกลับไป<br>บำบัดใหม่จนมีคุณภาพได้ตามเกณฑ์ที่กำหนดก่อน<br>ระบายลงสู่รางระบายน้ำสาธารณะด้านทิศเหนือของ<br>โครงการต่อไป | - จากผลการตรวจวัดระหว่างเดือนมกราคม ถึงมิถุนายน<br>พ.ศ.2569 พบว่า คุณภาพน้ำในบ่อบำบัดน้ำทิ้ง มีค่าอยู่ใน<br>เกณฑ์มาตรฐานอย่างต่อเนื่อง | - ไม่พบปัญหาใน<br>การดำเนินงาน | - รูปที่ 3-22 ตำแหน่งระบายน้ำ<br>ทิ้งลงสู่รางระบายน้ำสาธารณะ<br>ด้านทิศเหนือของโครงการ |

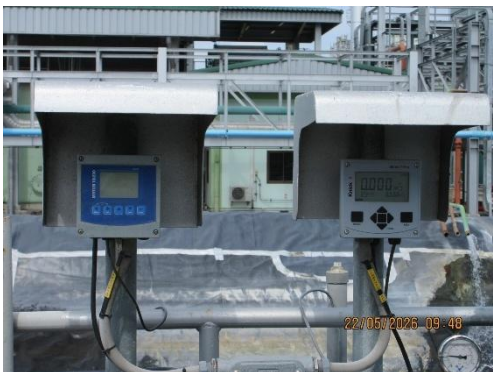
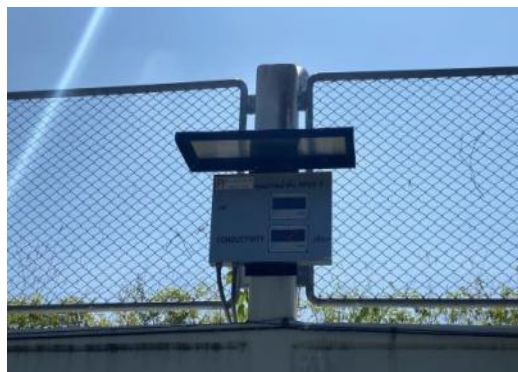
รูปที่ 3-23 ระบบตรวจวัดน้ำทิ้งแบบอัตโนมัติ

| องค์ประกอบ<br>สิ่งแวดล้อม | มาตรการป้องกันและแก้ไขผลกระทบสิ่งแวดล้อม | ผลการปฏิบัติตามมาตรการป้องกัน<br>และแก้ไขผลกระทบสิ่งแวดล้อม | ปัญหาอุปสรรค<br>ข้อเสนอแนะ/<br>แนวทางแก้ไข | ภาพถ่าย/เอกสารประกอบ<br>ผลการปฏิบัติตามมาตรการ |
|---|---|---|---|---|
| | 7. ติดตั้งระบบตรวจวัดน้ำทิ้งแบบอัตโนมัติ เช่น เครื่อง<br>ตรวจวัดอุณหภูมิ เครื่องตรวจวัดความเป็นกรดและ<br>ด่าง เป็นต้น | - โครงการมีการติดตั้งระบบตรวจวัดน้ำทิ้งแบบอัตโนมัติ<br>ที่บริเวณบ่อบำบัดน้ำทิ้งของโครงการ และบริเวณจุด<br>ระบายน้ำทิ้งออกภายนอกโครงการ โดยพารามิเตอร์ที่<br>ทำการตรวจวัด ได้แก่ อุณหภูมิ ความเป็นกรด-ด่าง<br>และค่าการนำไฟฟ้า | - ไม่พบปัญหาใน<br>การดำเนินงาน | - ภาคผนวก ค.3 ผลการตรวจวัด<br>คุณภาพน้ำทั้งจากระบบตรวจวัด<br>น้ำทิ้งแบบอัตโนมัติ ระหว่าง<br>เดือนมกราคม ถึงมิถุนายน พ.ศ.<br>2569<br>- รูปที่ 3-23 ระบบตรวจวัดน้ำทิ้ง<br>แบบอัตโนมัติ |

บริเวณบ่อกักน้ำทิ้งของโครงการ

บริเวณจุดระบายน้ำทิ้งภายนอกโครงการ

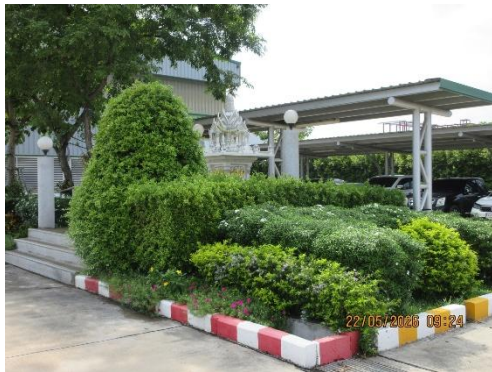
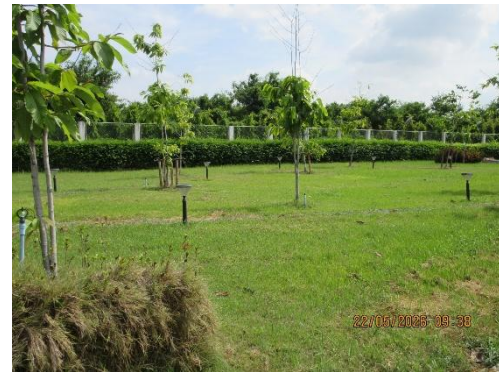
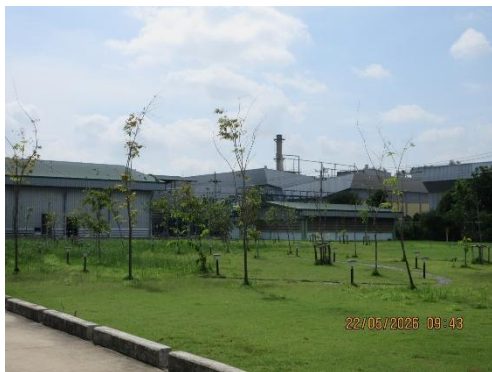
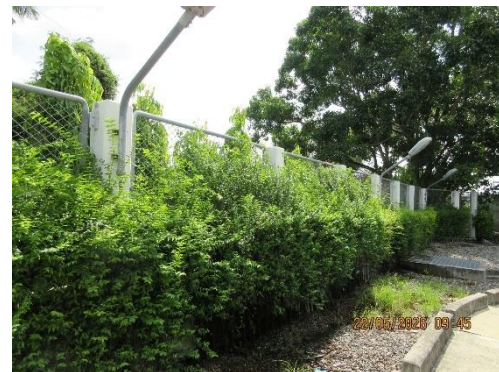
| องค์ประกอบ<br>สิ่งแวดล้อม | มาตรการป้องกันและแก้ไขผลกระทบสิ่งแวดล้อม | ผลการปฏิบัติตามมาตรการป้องกัน<br>และแก้ไขผลกระทบสิ่งแวดล้อม | ปัญหาอุปสรรค<br>ข้อเสนอแนะ/<br>แนวทางแก้ไข | ภาพถ่าย/เอกสารประกอบ<br>ผลการปฏิบัติตามมาตรการ |
|---|---|---|---|---|
| 12. สุนทรียภาพ<br>(ต่อ) | 3. คัดเลือกพันธุ์ไม้พื้นเมืองและพันธุ์ไม้ดมลพิษที่<br>เสนอแนะในเอกสารพรรณไม้ที่มีศักยภาพลดมลพิษใน<br>พื้นที่จังหวัดระยองและพื้นที่ใกล้เคียง ฉบับประชาชน<br>จัดทำโดยสำนักงานนโยบายและแผนทรัพยากร-<br>ธรรมชาติและสิ่งแวดล้อม (สผ.) พ.ศ.2555 มาปลูก<br>บริเวณพื้นที่สีเขียวของโครงการ เช่น กระถินณรงค์<br>กระถินเทพา แคแสด ช่อ ยางนา เสลา ตะแบก<br>สะเดา เป็นต้น | - โครงการดำเนินการปลูกต้นไม้ เช่น ต้นอโศกอินเดีย<br>และต้นโมก เป็นต้น เพื่อใช้เป็นแนวป้องกัน<br>(Protection Strip) โดยมีการดูแล และปรับภูมิทัศน์<br>ต่างๆ ให้อยู่ในสภาพดีอย่างต่อเนื่อง | - ไม่พบปัญหาใน<br>การดำเนินงาน | - รูปที่ 3-47 พื้นที่สีเขียว |

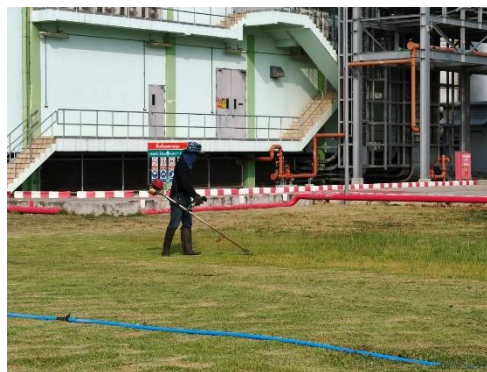
รูปที่ 3-48 เจ้าหน้าที่ดูแลพื้นที่สีเขียว

| องค์ประกอบ<br>สิ่งแวดล้อม | มาตรการป้องกันและแก้ไขผลกระทบสิ่งแวดล้อม | ผลการปฏิบัติตามมาตรการป้องกัน<br>และแก้ไขผลกระทบสิ่งแวดล้อม | ปัญหาอุปสรรค<br>ข้อเสนอแนะ/<br>แนวทางแก้ไข | ภาพถ่าย/เอกสารประกอบ<br>ผลการปฏิบัติตามมาตรการ |
|---|---|---|---|---|
| | 4. ดูแลและบำรุงรักษาต้นไม้ที่ปลูกในพื้นที่สีเขียวให้<br>เจริญเติบโตอยู่เป็นประจำ และในกรณีที่ต้นไม้ตาย<br>หรือได้รับความเสียหาย โครงการจะทำการปลูก<br>ซ่อมแซมให้แล้วเสร็จภายใน 2 สัปดาห์ | - โครงการจัดให้มีการดูแลบำรุงรักษาต้นไม้ให้เจริญเติบโต<br>อยู่ในสภาพดีอยู่เป็นประจำ และมีการปลูกซ่อมแซม<br>ให้แล้วเสร็จภายใน 2 สัปดาห์ ในกรณีที่ต้นไม้ตายหรือ<br>ได้รับความเสียหาย | - ไม่พบปัญหาใน<br>การดำเนินงาน | - รูปที่ 3-47 พื้นที่สีเขียว<br>- รูปที่ 3-48 เจ้าหน้าที่ดูแลพื้นที่<br>สีเขียว |
