### 3.1 ผลการปฏิบัติตามมาตรการป้องกันและแก้ไขผลกระทบสิ่งแวดล้อม

ตารางที่ 3.1 ผลการปฏิบัติตามมาตรการป้องกันและแก้ไขผลกระทบสิ่งแวดล้อม  
โครงการหน่วยผลิตไฟฟ้า บริษัท พีทีที โกลบอล เคมิคอล จำกัด (มหาชน)  
ครั้งที่ 1/2569 ระหว่างเดือนมกราคม ถึงมิถุนายน พ.ศ.2569

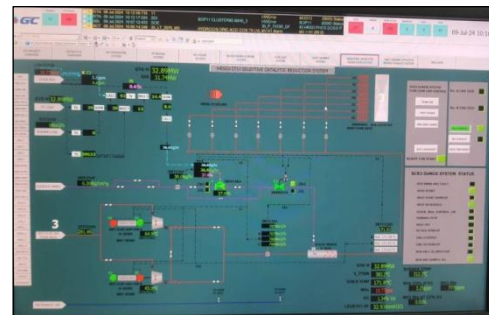
รูปที่ 3-2 อุปกรณ์ควบคุมก๊าซออกไซด์ของไนโตรเจน (NO<sub>x</sub>)

ระบบ Steam Injection

ระบบ Steam Injection ร่วมกับ SCR

ระบบ Low NO<sub>x</sub> Burner และ FGR

| องค์ประกอบด้านสิ่งแวดล้อม | มาตรการป้องกันและแก้ไขผลกระทบสิ่งแวดล้อม | สถานที่ดำเนินการ | ผลการปฏิบัติตามมาตรการป้องกันและแก้ไขผลกระทบสิ่งแวดล้อม | ปัญหา อุปสรรค และแนวทางแก้ไข | เอกสารและภาพถ่ายอ้างอิง |
|---|---|---|---|---|---|
| 2. คุณภาพอากาศ (ต่อ) | <p>3. ปรับปรุง/ติดตั้งอุปกรณ์ควบคุมก๊าซออกไซด์ของไนโตรเจน (NO<sub>x</sub>) บริเวณหน่วยผลิตไฟฟ้าของบริษัท พีทีที โกลบอล เคมิคอล จำกัด (มหาชน) สาขา 2 ให้เป็นไปตามค่าควบคุมที่กำหนดไว้ในตารางที่ 3-2.1 ดังนี้</p> <ul style="list-style-type: none"> <li>- ปล่อง H-3701 พิกัด (732780E, 1404807N) : ติดตั้ง Steam Injection เพื่อลดค่าอัตราการระบาย NO<sub>x</sub> จาก GTG ชุด A และ B</li> <li>- ปล่อง H-3703 พิกัด (732861E, 1404775N) : ติดตั้ง Steam Injection เพื่อลดค่าอัตราการระบาย NO<sub>x</sub> จาก GTG ชุด B และ C</li> <li>- ปล่อง H-3704 พิกัด (732500E, 1404829N) : ติดตั้ง Dry Low NO<sub>x</sub> Burner เพื่อลดค่าอัตราการระบาย NO<sub>x</sub> จาก GTG ชุด D</li> <li>- ปล่อง H-3705 พิกัด (732500E, 1404849N) : ติดตั้ง Dry Low NO<sub>x</sub> Burner เพื่อลดค่าอัตราการระบาย NO<sub>x</sub> จาก GTG ชุด E</li> <li>- ปล่อง H-3706 พิกัด (732562E, 1405231N) : ติดตั้ง Low NO<sub>x</sub> Burner และ FGR (Flue Gas Recirculation) เพื่อลดค่าอัตราการระบาย NO<sub>x</sub> จาก Auxiliary Boiler</li> <li>- ปล่อง H-3707 พิกัด (732562E, 1405298N) : ติดตั้ง Low NO<sub>x</sub> Burner และ FGR (Flue Gas Recirculation) เพื่อลดค่าอัตราการระบาย NO<sub>x</sub> จาก Auxiliary Boiler</li> </ul> | - ภายในพื้นที่โครงการ | - โครงการได้ดำเนินการปรับปรุง/ติดตั้งอุปกรณ์ควบคุมก๊าซออกไซด์ของไนโตรเจน บริเวณหน่วยผลิตไฟฟ้าของบริษัท พีทีที โกลบอล เคมิคอล จำกัด (มหาชน) สาขา 2 ตามที่มาตรการกำหนดเรียบร้อยแล้ว | - ไม่พบปัญหาและอุปสรรค | - รูปที่ 3-2 อุปกรณ์ควบคุมก๊าซออกไซด์ของไนโตรเจน (NO <sub>x</sub> ) |

| องค์ประกอบด้านสิ่งแวดล้อม | มาตรการป้องกันและแก้ไขผลกระทบสิ่งแวดล้อม | สถานที่ดำเนินการ | ผลการปฏิบัติตามมาตรการป้องกันและแก้ไขผลกระทบสิ่งแวดล้อม | ปัญหา อุปสรรค และแนวทางแก้ไข | เอกสารและภาพถ่ายอ้างอิง |
|---|---|---|---|---|---|
| 2. คุณภาพอากาศ (ต่อ) | <ul style="list-style-type: none"> <li>- ปล่อง H-3708 พิกัด (732459E, 1405270N) : ติดตั้ง Steam Injection ร่วมกับ SCR (Selective Catalytic Reduction) เพื่อลดค่าอัตราการระบาย <math>\text{NO}_x</math> จาก GTG ชุด F</li> <li>- ปล่อง H-3709 พิกัด (732615E, 1405270N) : ติดตั้ง Steam Injection ร่วมกับ SCR (Selective Catalytic Reduction) เพื่อลดค่าอัตราการระบาย <math>\text{NO}_x</math> จาก GTG ชุด G</li> <li>- ปล่อง H-3710 พิกัด (732703E, 1405270N) : ติดตั้ง Steam Injection ร่วมกับ SCR (Selective Catalytic Reduction) เพื่อลดค่าอัตราการระบาย <math>\text{NO}_x</math> จาก GTG ชุด H</li> <li>- ปล่อง H-3711 พิกัด (732736E, 1405273N) : ติดตั้ง Dry Low <math>\text{NO}_x</math> Burner ร่วมกับ SCR (Selective Catalytic Reduction) เพื่อลดค่าอัตราการระบาย <math>\text{NO}_x</math> จาก GTG ชุด J</li> </ul> | | | | |
| | 4. ควบคุมอัตราการระบายมลพิษทางปล่องระบายอากาศ<br>1) ควบคุมค่าความเข้มข้นของสารมลพิษทางอากาศที่ระบายออกจากปล่อง ของโครงการให้เป็นไปตามค่าควบคุม ดังนี้<br>- ก๊าซซัลเฟอร์ไดออกไซด์ ( $\text{SO}_2$ ) มีค่าไม่เกิน 60 ส่วนในล้านส่วน สำหรับปล่อง H-3701 ถึง H-3703 (โรงไฟฟ้าเก่า) | - ปล่อง H-3701 และปล่อง H-3703 ถึง H-3711 | - โครงการควบคุมค่าความเข้มข้นของสารมลพิษทางอากาศที่ระบายออกจากปล่องของโครงการ ให้เป็นไปตามค่าควบคุม ดังนี้<br>• ค่าความเข้มข้นของก๊าซซัลเฟอร์ไดออกไซด์ ( $\text{SO}_2$ ) จากปล่อง H-3701 และปล่อง H-3703 (โรงไฟฟ้าเก่า) ระหว่างเดือนมกราคม ถึงมิถุนายน พ.ศ.2569 พบว่า | - ไม่พบปัญหาและอุปสรรค | - บทที่ 4 ผลการติดตามตรวจสอบคุณภาพสิ่งแวดล้อม<br>- รูปที่ 3-2 อุปกรณ์ควบคุมก๊าซออกไซด์ของไนโตรเจน ( $\text{NO}_x$ ) |

| องค์ประกอบด้านสิ่งแวดล้อม | มาตรการป้องกันและแก้ไขผลกระทบสิ่งแวดล้อม | สถานที่ดำเนินการ | ผลการปฏิบัติตามมาตรการป้องกันและแก้ไขผลกระทบสิ่งแวดล้อม | ปัญหา อุปสรรค และแนวทางแก้ไข | เอกสารและภาพถ่ายอ้างอิง |
|---|---|---|---|---|---|
| | 2) ควบคุมอัตราการระบายรวมของก๊าซออกไซด์ของไนโตรเจน (NO <sub>x</sub> ) ในกรณีการเดินเครื่องรูปแบบที่ 1 ไม่เกิน 37.49 กรัมต่อวินาที และกรณีการเดินเครื่องรูปแบบที่ 2 ไม่เกิน 36.46 กรัมต่อวินาที โดยค่าควบคุมการระบายก๊าซออกไซด์ของไนโตรเจน (NO <sub>x</sub> ) แต่ละปล่อง ดังแสดงในตารางที่ 3.1-1 | - ปล่อง H-3701 และปล่อง H-3703 ถึง H-3711 | - อัตราการระบายก๊าซออกไซด์ของไนโตรเจน (NO <sub>x</sub> ) ของปล่อง H-3701 และปล่อง H-3703 ถึง ปล่อง H-3711 ระหว่างเดือนมกราคม ถึงมิถุนายน พ.ศ.2569 พบว่ามีค่าอยู่ในช่วงระหว่าง 0.619-5.779 กรัมต่อวินาที และอัตราการระบายรวม เท่ากับ 17.44 กรัมต่อวินาที ซึ่งมีค่าอยู่ในค่าที่กำหนด ตามการเดินเครื่องรูปแบบที่ 2 ไม่เกิน 36.46 กรัมต่อวินาที | - ไม่พบปัญหา และอุปสรรค | <ul style="list-style-type: none"> <li>บทที่ 4 ผลการติดตามตรวจสอบคุณภาพสิ่งแวดล้อม</li> <li>รูปที่ 3-2 อุปกรณ์ควบคุมก๊าซออกไซด์ของไนโตรเจน (NO<sub>x</sub>)</li> </ul> |

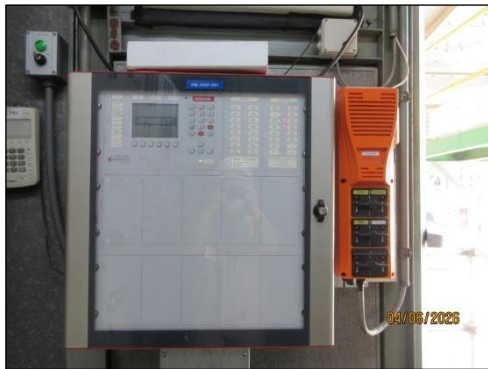
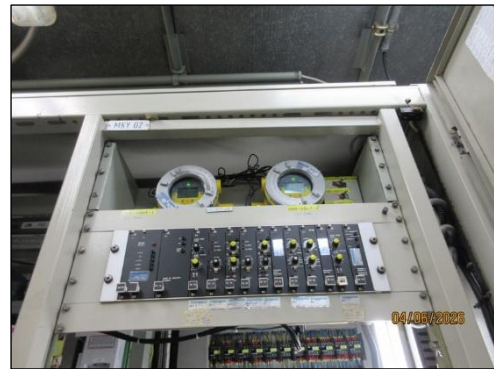
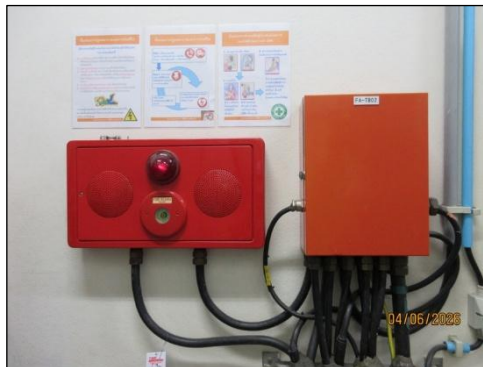
รูปที่ 3-22 ระบบ Fire และ Gas Detection Data Collector

ระบบ Fire บริเวณ Generator Cabinet

ระบบ Gas Detection บริเวณ Generator Cabinet

ระบบ Fire Detection บริเวณอาคาร

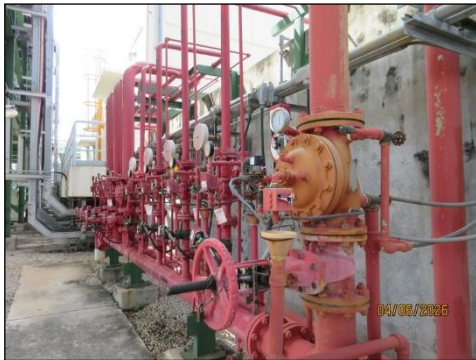
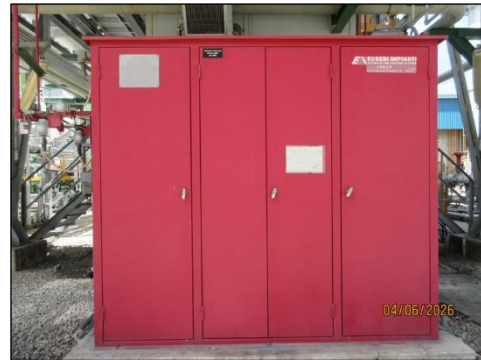
รูปที่ 3-24 ระบบ Fixed Fire Protection บริเวณหน่วยผลิตไฟฟ้า EPS

Deluge System บริเวณหม้อแปลงไฟฟ้า

CO<sub>2</sub> Injection บริเวณ Gas Turbine Generator
