การติดตามตรวจสอบการปฏิบัติตามมาตรการป้องกัน  
และแก้ไขผลกระทบสิ่งแวดล้อม

ตารางที่ 2.2-1 ผลการตรวจสอบการปฏิบัติตามมาตรการป้องกันและแก้ไขผลกระทบสิ่งแวดล้อม ช่วงเดือนมกราคม-มิถุนายน 2569

โรงงานผลิตโพลีเอทิลีนเทรฟทาเลท (PET) ของบริษัท ทีพีที ไบโตรีเคมีคอลส์ จำกัด (มหาชน) สาขาที่ 4

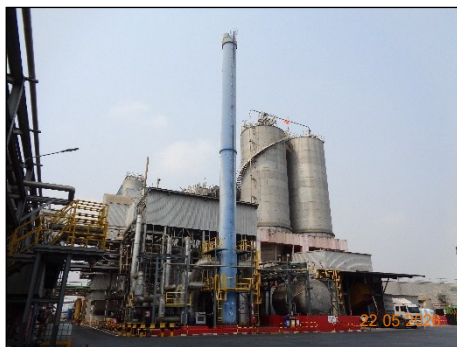
ภาพที่ 2.2-1 HTM Heater Stack

| มาตรการป้องกันและลดผลกระทบสิ่งแวดล้อม | สถานที่ดำเนินการ | ผลการปฏิบัติตามมาตรการฯ | ปัญหา/อุปสรรค และการแก้ไข |
|---|---|---|---|
| 2.1 HTM Heater ให้ใช้เชื้อเพลิงชนิด Low Sulfur Bunker C มีเปอร์เซ็นต์ SO <sub>2</sub> ไม่เกินร้อยละ 2.0 | - ปล่อง HTM Heater | - โครงการมีระบบ HTM Heater ซึ่งใช้น้ำมันเตา ที่มีเปอร์เซ็นต์ซัลเฟอร์ไม่เกินร้อยละ 2.0 เป็นเชื้อเพลิง และหากกรณีที่มีเหตุขัดข้อง โครงการจะซื้อน้ำมันร้อนจากบริษัท อินโดรามา โอลิอิงส์ จำกัด มาใช้ในกระบวนการผลิตเม็ดพลาสติก แทนเป็นครั้งคราว ดังเอกสารแนบที่ 7 ในภาคผนวกที่ 1 | - |
| 2.2 ควบคุมอัตราการระบายสารมลพิษอากาศจากปล่อง HTM Heater แต่ละปล่อง ไม่ให้เกินค่าดังนี้<br>ปล่อง HTM Heater 1 <ul style="list-style-type: none"><li>TSP 0.61 g/s (200 mg/Nm<sup>3</sup>)</li><li>NOx 1.07 g/s (350 mg/Nm<sup>3</sup>)</li><li>SO<sub>2</sub> 8.00 g/s (907 ppm)</li></ul> ปล่อง HTM Heater 2 <ul style="list-style-type: none"><li>TSP 0.44 g/s (200 mg/Nm<sup>3</sup>)</li><li>NOx 0.77 g/s (350 mg/Nm<sup>3</sup>)</li><li>SO<sub>2</sub> 5.21 g/s (2,374 mg/m<sup>3</sup> หรือ 907 ppm)</li></ul> หากการติดตามตรวจสอบคุณภาพอากาศในบรรยากาศ และในปล่องระบายอากาศเสียตามที่มาตรการกำหนด พบว่ามีแนวโน้มของค่าความเข้มข้นสูงขึ้น ให้ตรวจสอบหาสาเหตุและดำเนินการแก้ไขโดยด่วน | - ปล่อง HTM Heater | - โครงการได้ควบคุมค่าความเข้มข้นและอัตราการระบายมลสารจากปล่อง HTM Heater (ภาพที่ 2.2-1) โดยจากการตรวจวัด พบว่า<br>ปล่อง HTM Heater No.1 เมื่อวันที่ 20 พฤษภาคม 2569 มีค่า <ul style="list-style-type: none"><li>TSP เท่ากับ 71 mg/m<sup>3</sup> (0.132 g/s)</li><li>NOx เท่ากับ 223 mg/m<sup>3</sup> (0.417 g/s)</li><li>SO<sub>2</sub> เท่ากับ 306 ppm (1.50 g/s)</li></ul> ปล่อง HTM Heater No.2 เมื่อวันที่ 26 พฤษภาคม 2569 มีค่า <ul style="list-style-type: none"><li>TSP เท่ากับ 71 mg/m<sup>3</sup> (0.126 g/s)</li><li>NOx เท่ากับ 188 mg/m<sup>3</sup> (0.334 g/s)</li><li>SO<sub>2</sub> เท่ากับ 296 ppm (1.38 g/s)</li></ul> โดยเมื่อนำค่าความเข้มข้นดังกล่าวมาเปรียบเทียบกับเกณฑ์มาตรฐานที่กำหนดใน EIA และมาตรฐานค่าปริมาณของสารเจือปนในอากาศที่ระบายออกจากโรงงาน ตามประกาศกระทรวงอุตสาหกรรม พ.ศ. 2549 พบว่า มีค่าอยู่ในเกณฑ์มาตรฐานที่กำหนดทุกดัชนีที่ทำการตรวจวัด | - |

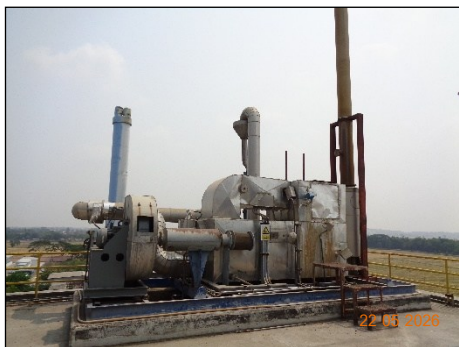
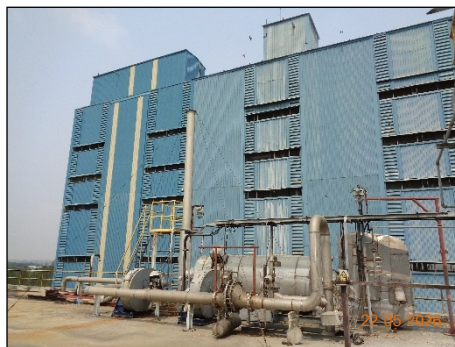
ภาพที่ 2.2-2 Catalytic off Gas Incinerator

| มาตรการป้องกันและลดผลกระทบสิ่งแวดล้อม | สถานที่ดำเนินการ | ผลการปฏิบัติตามมาตรการฯ | ปัญหา/อุปสรรค และการแก้ไข |
|---|---|---|---|
| 2.3 ติดตั้ง Catalytic off Gas Incinerator เพื่อกำจัดสารมลพิษอากาศที่ปล่อยออกจากกระบวนการผลิต | - ปล่อง Catalytic off Gas Incinerator | - โครงการได้ทำการติดตั้ง Catalytic off Gas Incinerator (ภาพที่ 2.2-2) เพื่อกำจัดสารมลพิษจากกระบวนการผลิต ด้วยการเผาและออกซิไดซ์สารประกอบอินทรีย์ให้กลายเป็นก๊าซคาร์บอนไดออกไซด์และน้ำแล้วระบายออกสู่บรรยากาศทางปล่องระบาย | - |

| มาตรการป้องกันและลดผลกระทบสิ่งแวดล้อม | สถานที่ดำเนินการ | ผลการปฏิบัติตามมาตรการฯ | ปัญหา/อุปสรรค และการแก้ไข |
|---|---|---|---|
| 2.4 ควบคุมอัตราการระบายสารมลพิษอากาศจากปล่อง Catalytic off Gas Incinerator ของ CP1 และ CP2 ไม่ให้เกินค่าดังนี้ <ul style="list-style-type: none"><li>• NO<sub>x</sub> 200 mg/Nm<sup>3</sup></li><li>• CO 100 mg/Nm<sup>3</sup></li><li>• VOCs 20 mg/Nm<sup>3</sup></li></ul> หากการติดตามตรวจสอบคุณภาพอากาศในบรรยากาศ และในปล่องระบายอากาศเสียตามที่มาตรการกำหนด พบว่ามีแนวโน้มของค่าความเข้มข้นสูงขึ้นให้ตรวจสอบหาสาเหตุและดำเนินการแก้ไขโดยด่วน | - ปล่อง Catalytic off Gas Incinerator | - โครงการได้ควบคุมค่าความเข้มข้นและอัตราการระบายสารมลพิษอากาศจากปล่อง Catalytic off Gas Incinerator (ภาพที่ 2.2-2) โดยจากการตรวจวัด พบว่า Catalytic off Gas Incinerator CP1 เมื่อวันที่ 20 พฤษภาคม 2569 มีค่า <ul style="list-style-type: none"><li>• NO<sub>x</sub> เท่ากับ 38 mg/m<sup>3</sup>, 20 ppm (0.022 g/s)</li><li>• CO เท่ากับ 14 mg/m<sup>3</sup>, 13 ppm (0.008 g/s)</li><li>• VOCs เท่ากับ 13 mg/m<sup>3</sup> (0.007 g/s)</li></ul> Catalytic off Gas Incinerator CP2 เมื่อวันที่ 22 พฤษภาคม 2569 มีค่า <ul style="list-style-type: none"><li>• NO<sub>x</sub> เท่ากับ 6 mg/m<sup>3</sup>, 3 ppm (0.001 g/s)</li><li>• CO เท่ากับ 4.6 mg/m<sup>3</sup>, 4.0 ppm (0.001 g/s)</li><li>• VOCs เท่ากับ 10 mg/m<sup>3</sup> (0.002 g/s)</li></ul> โดยเมื่อนำค่าความเข้มข้นดังกล่าวมาเปรียบเทียบกับเกณฑ์มาตรฐานที่กำหนดใน EIA และมาตรฐานค่าปริมาณของสารเจือปนในอากาศที่ระบายออกจากโรงงานตามประกาศกระทรวงอุตสาหกรรม พ.ศ. 2549 พบว่า มีค่าอยู่ในเกณฑ์มาตรฐานที่กำหนดทุกดัชนีที่ทำการตรวจวัด | - |

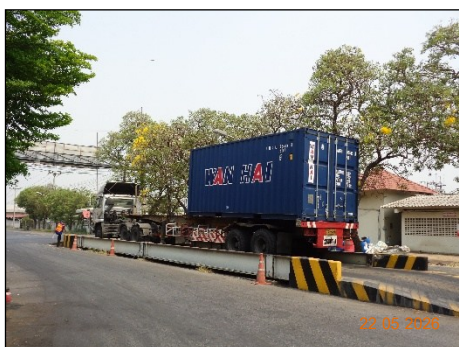
ภาพที่ 2.2-3 รถบรรทุกผลิตภัณฑ์

| มาตรการป้องกันและลดผลกระทบสิ่งแวดล้อม | สถานที่ดำเนินการ | ผลการปฏิบัติตามมาตรการฯ | ปัญหา/อุปสรรค และการแก้ไข |
|---|---|---|---|
| 2.8  รถบรรทุกที่มาจอดขนถ่ายวัสดุดิบและผลิตภัณฑ์จะต้องดับเครื่องยนต์ทุกครั้ง | - พื้นที่โครงการ | - โครงการได้กำหนดให้รถบรรทุกที่มาจอดขนถ่ายวัสดุดิบและผลิตภัณฑ์จอดรอในบริเวณที่ทางโครงการกำหนดไว้ และทำการดับเครื่องยนต์ทุกครั้งก่อนทำการขนถ่าย (ภาพที่ 2.2-3 และภาพที่ 2.2-4) | - |

| มาตรการป้องกันและลดผลกระทบสิ่งแวดล้อม | สถานที่ดำเนินการ | ผลการปฏิบัติตามมาตรการฯ | ปัญหา/อุปสรรค และการแก้ไข |
|---|---|---|---|
| 6.2 ควบคุมน้ำหนักรถบรรทุกขนส่งวัตถุอันตรายไม่ให้เกินพิกัดตามที่ทางราชการกำหนด และจัดให้มีผ้าใบคลุมส่วนบรรทุกเพื่อป้องกันการร่วงหล่นขณะขนส่ง | - พื้นที่โครงการและถนนสาธารณะภายนอก | - โครงการควบคุมน้ำหนักรถบรรทุกขนส่งวัตถุอันตรายไม่ให้เกินพิกัดตามที่ทางราชการกำหนด โดยมีจุดชั่งน้ำหนักรถบรรทุก (ภาพที่ 2.2-19) รวมทั้งจัดให้มีผ้าใบคลุมส่วนบรรทุกหรือใช้ตู้คอนเทนเนอร์ เพื่อป้องกันการร่วงหล่นขณะขนส่ง (ภาพที่ 2.2-3) | - |

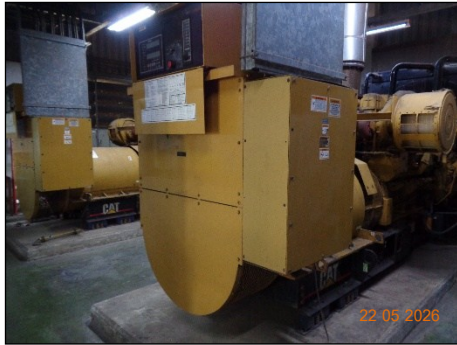
ภาพที่ 2.2-5 ระบบไฟฟ้าสำรอง Diesel Generator

| มาตรการป้องกันและลดผลกระทบสิ่งแวดล้อม | สถานที่ดำเนินการ | ผลการปฏิบัติตามมาตรการฯ | ปัญหา/อุปสรรค และการแก้ไข |
|---|---|---|---|
| 2.9  มีระบบไฟฟ้าสำรองที่สามารถจ่ายไฟฟ้าให้กับระบบบำบัดมลพิษทางอากาศเพียงพอให้สามารถทำงานได้ในกรณีไฟฟ้าหลักดับ | - ระบบบำบัดมลพิษอากาศ | - โครงการมี Diesel Generator (ภาพที่ 2.2-5) ซึ่งเป็นระบบไฟฟ้าสำรองที่สามารถจ่ายไฟฟ้าให้กับระบบบำบัดมลพิษทางอากาศเพียงพอให้สามารถทำงานได้ในกรณีไฟฟ้าหลักดับ | - |

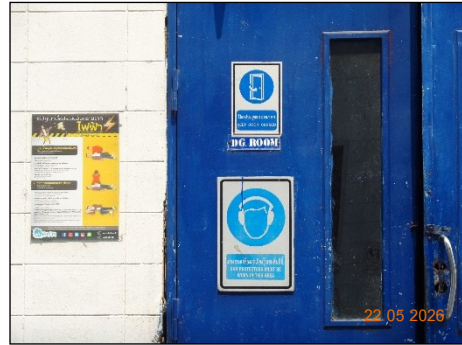
ภาพที่ 2.2-6 ป้ายเตือนให้สวมใส่อุปกรณ์  
ป้องกันเสียงดัง

| มาตรการป้องกันและลดผลกระทบสิ่งแวดล้อม | สถานที่ดำเนินการ | ผลการปฏิบัติตามมาตรการฯ | ปัญหา/อุปสรรค และการแก้ไข |
|---|---|---|---|
| 3.3 บริเวณเครื่อง Compressor และเครื่อง Diesel Generator มีการปิดครอบส่วนที่ทำให้เกิดเสียงดังด้วย Silencer เพื่อลดระดับเสียงที่อาจรบกวนการทำงานของพนักงาน นอกจากนี้ได้กำหนดให้พนักงานที่เข้าไปทำงานในบริเวณดังกล่าวต้องสวมใส่อุปกรณ์ลดเสียง เช่น Ear Plugs | - เครื่องจักรภายในโรงงาน | - โครงการได้กำหนดมาตรการป้องกันผลกระทบจากการดำเนินการผลิตของเครื่องจักรและอุปกรณ์ต่างๆ ภายในโรงงานที่ทำให้เกิดเสียงดัง ได้แก่ เครื่อง Chip Cutter และเครื่อง Compressor โดยทำการติดตั้ง Silencer (ภาพที่ 2.2-8) เพื่อลดระดับเสียง และรอบตัวเครื่องจักรได้ทำการบุด้วยวัสดุดูดซับเสียง เพื่อลดเสียงดังรบกวนต่อการทำงานของพนักงาน สำหรับเครื่อง Diesel Generator ติดตั้งไว้ในอาคารพร้อมทั้งติดตั้ง Silencer เพื่อลดระดับเสียง (ภาพที่ 2.2-9 ถึงภาพที่ 2.2-10) นอกจากนี้ได้กำหนดให้พนักงานที่เข้าไปทำงานในบริเวณดังกล่าวสวมใส่อุปกรณ์ป้องกันเสียง และจัดให้มีป้ายเตือนให้สวมใส่อุปกรณ์ป้องกันเสียงตามจุดต่างๆ ที่มีเสียงดัง (ภาพที่ 2.2-6) | - |

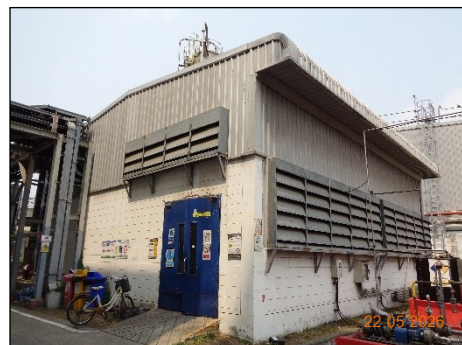
ภาพที่ 2.2-10 อาคารที่ภายในติดตั้งเครื่อง  
Diesel Generator

| มาตรการป้องกันและลดผลกระทบสิ่งแวดล้อม | สถานที่ดำเนินการ | ผลการปฏิบัติตามมาตรการฯ | ปัญหา/อุปสรรค และการแก้ไข |
|---|---|---|---|
| 3.4 ติดตั้งเครื่องจักรที่มีเสียงดัง อาทิเช่น เครื่อง Diesel Generator ไว้ภายในอาคาร เพื่อลดระดับเสียงที่มีการเดินเครื่อง (เครื่อง Diesel Generator จะเปิดเดินเครื่องเฉพาะกรณีที่เกิดไฟตกหรือไฟดับเท่านั้น) | - เครื่องจักรภายในโรงงาน | - โครงการได้ติดตั้งเครื่องจักรที่มีเสียงดังไว้ในอาคาร เช่น เครื่อง Diesel Generator (ภาพที่ 2.2-10) และเครื่องจักรที่เกี่ยวข้องกับการผลิต PET ได้ติดตั้งไว้ในอาคาร CP เพื่อช่วยลดระดับเสียงที่จะมีผลกระทบต่อชุมชนที่อยู่ใกล้เคียง จากผลการตรวจวัดเมื่อวันที่ 19-20 พฤษภาคม 2569 บริเวณขอบเขตพื้นที่โครงการทั้ง 4 ด้าน และเมื่อวันที่ 19-20 และ 20-21 พฤษภาคม 2569 บริเวณพื้นที่ชุมชน พบว่าระดับเสียงในบรรยากาศมีค่าอยู่ในเกณฑ์ที่มาตรฐานกำหนด | - |

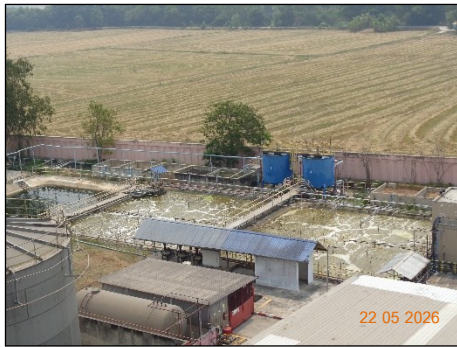
ภาพที่ 2.2-11 ระบบบำบัดน้ำเสีย

| มาตรการป้องกันและลดผลกระทบสิ่งแวดล้อม | สถานที่ดำเนินการ | ผลการปฏิบัติตามมาตรการฯ | ปัญหา/อุปสรรค และการแก้ไข |
|---|---|---|---|
| 4. <b>คุณภาพน้ำ</b><br>4.1    จัดให้มีระบบบำบัดน้ำเสียแบบผสมระหว่าง Anaerobic Filter กับ Activated Sludge บำบัดน้ำเสียได้สูงสุด 160 ลูกบาศก์เมตร/วัน บำบัดน้ำเสียที่เกิดขึ้นทั้งหมดของโครงการก่อนนำกลับมาทำเป็นน้ำ RO | - ภายในพื้นที่โครงการ | - โครงการได้จัดให้มีระบบบำบัดน้ำเสียแบบผสมระหว่าง Anaerobic Filter กับ Activated Sludge ซึ่งสามารถรองรับน้ำเสียได้สูงสุด 160 ลบ.ม./วัน (ภาพที่ 2.2-11) สามารถบำบัดน้ำเสียที่เกิดขึ้นทั้งหมดของโครงการก่อนนำกลับมาใช้ประโยชน์ภายในโครงการ และจัดให้มีเจ้าหน้าที่ดูแลตรวจสอบระบบบำบัดน้ำเสีย ดังเอกสารแนบที่ 8 และ 13 ในภาคผนวกที่ 1 | - |

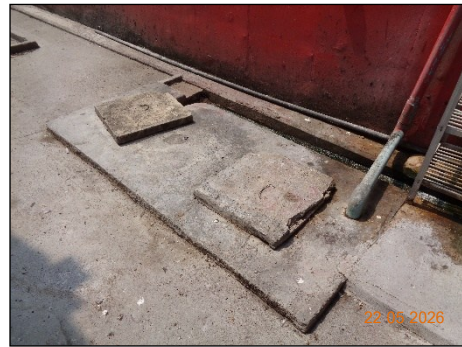
ภาพที่ 2.2-12 บ่อเกรอะ (Septic Tank)

| มาตรการป้องกันและลดผลกระทบสิ่งแวดล้อม | สถานที่ดำเนินการ | ผลการปฏิบัติตามมาตรการฯ | ปัญหา/อุปสรรค และการแก้ไข |
|---|---|---|---|
| 4.2    จัดให้มีการสูบน้ำกากตะกอนในแต่ละบ่อเกรอะภายในโครงการ และนำไปกำจัดอย่างสม่ำเสมอ | - บริเวณบ่อเกรอะของโครงการ | - โครงการได้มีการสูบน้ำกากตะกอนจากบ่อเกรอะ โดยได้ประสานงานกับ บริษัทเอกชนที่ได้รับใบอนุญาตประกอบการขนส่งส่วนบุคคล เพื่อนำไปกำจัด (ภาพที่ 2.2-12 และเอกสารแนบที่ 14 ในภาคผนวกที่ 1) | - |

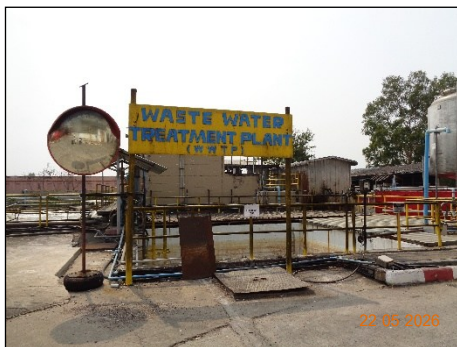
ภาพที่ 2.2-13 บ่อกักน้ำทิ้งฉุกเฉิน

| มาตรการป้องกันและลดผลกระทบสิ่งแวดล้อม | สถานที่ดำเนินการ | ผลการปฏิบัติตามมาตรการฯ | ปัญหา/อุปสรรค และการแก้ไข |
|---|---|---|---|
| 4.3    จัดให้มีบ่อพักน้ำทิ้งฉุกเฉิน ขนาด 500 ลบ.ม. สำหรับรองรับน้ำทิ้งกรณีบำบัดไม่ได้มาตรฐานก่อนนำกลับเข้าระบบบำบัดใหม่ | - ภายในพื้นที่โครงการ | - โครงการจัดให้มีบ่อพักน้ำทิ้งฉุกเฉิน สำหรับรองรับน้ำทิ้งกรณีบำบัดไม่ได้มาตรฐานก่อนนำกลับเข้าระบบบำบัดใหม่ (ภาพที่ 2.2-13) | - |

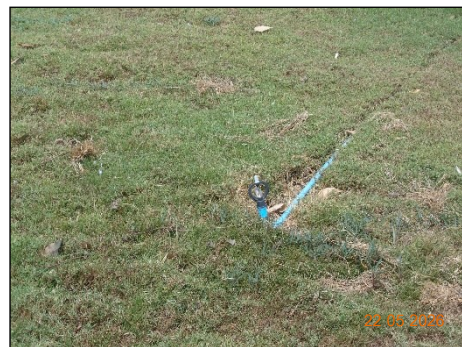
ภาพที่ 2.2-14 การนำน้ำหลังผ่านการบำบัด  
มาใช้รดน้ำต้นไม้

| มาตรการป้องกันและลดผลกระทบสิ่งแวดล้อม | สถานที่ดำเนินการ | ผลการปฏิบัติตามมาตรการฯ | ปัญหา/อุปสรรค และการแก้ไข |
|---|---|---|---|
| 4.6 นำน้ำที่บำบัดแล้วกลับมาใช้ประโยชน์ เช่น รดน้ำต้นไม้บริเวณพื้นที่สีเขียวภายในโครงการให้มากที่สุด เพื่อลดปริมาณน้ำทิ้งที่ระบายออกสู่ภายนอก | - พื้นที่สีเขียว | - โครงการได้นำน้ำที่ผ่านการบำบัดแล้วกลับมาใช้ประโยชน์ในการรดน้ำต้นไม้ ล้างพื้นโรงงาน ล้างถนน ใช้ในเรือนเพาะชำ และภายในพื้นที่สีเขียวของโครงการให้มากที่สุด เพื่อลดปริมาณน้ำทิ้งที่ระบายออกสู่ภายนอก (ภาพที่ 2.2-14) | - |

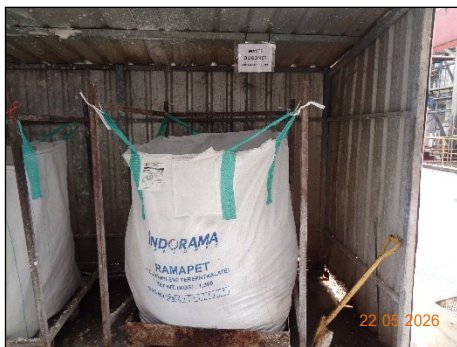
ภาพที่ 2.2-15 ถุง Jumbo Bag บรรจุ Oligomer

| มาตรการป้องกันและลดผลกระทบสิ่งแวดล้อม | สถานที่ดำเนินการ | ผลการปฏิบัติตามมาตรการฯ | ปัญหา/อุปสรรค และการแก้ไข |
|---|---|---|---|
| 5. ขยะมูลฝอย และกากของเสีย<br>5.1 Oligomer ซึ่งจัดเป็น Non-Hazardous Waste จะถูกจัดเก็บในถุง Jumbo Bag และเก็บกองอย่างเป็นระเบียบ เพื่อรอให้บริษัทที่ได้รับอนุญาตดำเนินการกำจัดกากอุตสาหกรรมที่หน่วยงานราชการรับรองเข้ามาจัดเก็บ และนำไปกำจัด | - กระบวนการผลิต | - โครงการได้จัดเก็บ Oligomer ไว้ในถุง Jumbo Bag และจัดวางให้เป็นระเบียบ (ภาพที่ 2.2-15) เมื่อมีปริมาณมากทางโครงการจะส่งให้หน่วยงานที่ได้รับอนุญาตจากกรมโรงงานอุตสาหกรรม คือ บริษัทเบตเตอร์ เวิลด์ กรีน จำกัด และบริษัทเอซีไอ อีโค เซอร์วิสเซส จำกัด นำไปกำจัดต่อไป ดังเอกสารแนบที่ 15 และ 16 ในภาคผนวกที่ 1 | - |

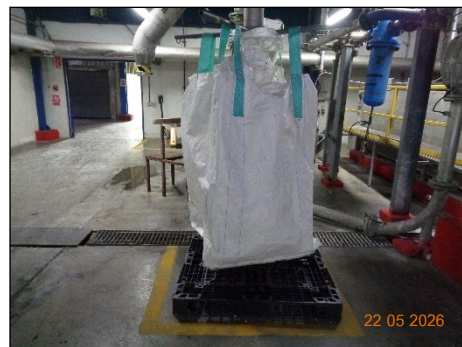
ภาพที่ 2.2-16 ถุง Jumbo Bag  
บรรจุ Polymer Lump & Chips

| มาตรการป้องกันและลดผลกระทบสิ่งแวดล้อม | สถานที่ดำเนินการ | ผลการปฏิบัติตามมาตรการฯ | ปัญหา/อุปสรรค และการแก้ไข |
|---|---|---|---|
| 5.2 Polymer Lump & Chips จากกระบวนการผลิต ซึ่งจัดเป็น Non-Hazardous Waste จะถูกจัดเก็บในถุง Jumbo Bag อย่างเป็นระบบ และส่งขายให้แก่ผู้รับซื้อจากภายนอก เพื่อนำไปเป็นวัตถุดิบตั้งต้นในกระบวนการผลิตอุตสาหกรรมขั้นต่อไป | - กระบวนการผลิต | - โครงการได้จัดเก็บ Chips ที่ไม่ได้ขนาดจากกระบวนการตัดเม็ดพลาสติกโดยจะถูกตะแกรงร่อนแยกออกไปและจัดเก็บไว้ในถุง Big Bag (ภาพที่ 2.2-16) เพื่อนำไป Recycle ในกระบวนการผลิตใหม่อีกครั้ง | - |

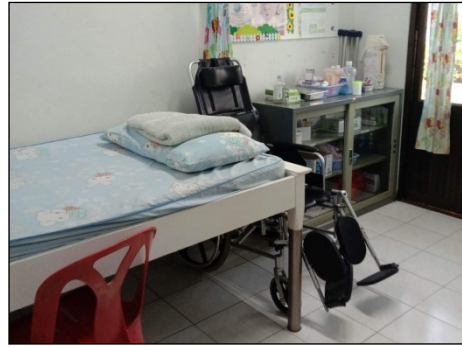
ภาพที่ 2.2-23 ห้องปฐมพยาบาล

| มาตรการป้องกันและลดผลกระทบสิ่งแวดล้อม | สถานที่ดำเนินการ | ผลการปฏิบัติตามมาตรการฯ | ปัญหา/อุปสรรค และการแก้ไข |
|---|---|---|---|
| 10.6 ภายในกลุ่มโรงงานในเครืออินโดรามากรุป จะมีห้องปฐมพยาบาลเพื่อปฐมพยาบาลหรือช่วยเหลือในกรณีเกิดเหตุฉุกเฉินก่อนที่จะนำคนเจ็บส่งโรงพยาบาลบริเวณใกล้เคียง สำหรับภายในโครงการได้จัดให้มีตู้ยาและอุปกรณ์การปฐมพยาบาลเบื้องต้นที่จำเป็นไว้จำนวน 3 แห่ง คือ บริเวณหน้าห้อง Lab บริเวณสำนักงาน และบริเวณห้อง Control Room | - ภายในพื้นที่โครงการและกลุ่มโรงงานเครืออินโดรามา กรุป | - ภายในกลุ่มโรงงานในเครืออินโดรามากรุป มีห้องปฐมพยาบาล (ภาพที่ 2.2-23) เพื่อปฐมพยาบาลหรือช่วยเหลือในกรณีเกิดเหตุฉุกเฉินก่อนที่จะนำคนเจ็บส่งโรงพยาบาล และภายในโครงการได้จัดให้มีตู้ยาและอุปกรณ์การปฐมพยาบาลเบื้องต้นที่จำเป็นไว้ จำนวน 3 แห่ง ได้แก่ บริเวณหน้าห้อง Lab บริเวณสำนักงาน และบริเวณห้อง Control Room (ภาพที่ 2.2-24) | - |

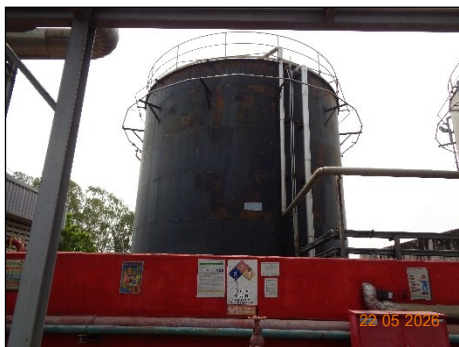
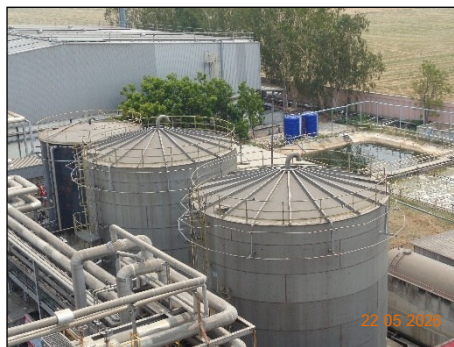
ภาพที่ 2.2-30 ระบบสเปรย์น้ำ  
รอบถังเก็บน้ำมันเชื้อเพลิง

ภาพที่ 2.2-31 ระบบสเปรย์น้ำรอบถังเก็บ EG
