# บทที่ 1

#### 1.1 ความเป็นมาของโครงการและเหตุการณ์จัดทำรายงาน

โครงการวรรณภิรมย์ คอนโดมิเนียม ของบริษัท วรรณภิรมย์ จำกัด ตั้งอยู่ที่ ซอยนาจอมเทียน 20 ถนนสุขุมวิท ตำบลนาจอมเทียน อำเภอสัตหีบ จังหวัดชลบุรี ได้ดำเนินการศึกษาและจัดทำรายงานการประเมินผลกระทบสิ่งแวดล้อม (EIA) เสนอต่อบ้านงานนโยบายและแผนทรัพยากรธรรมชาติและสิ่งแวดล้อม (สผ.) ได้พิจารณาโดยคณะกรรมการผู้ชำนาญการ พิจารณารายงานการวิเคราะห์ผลกระทบสิ่งแวดล้อม (คชก.) ด้านอาคาร การจัดสรรที่ดิน และบริการชุมชน ได้ให้ความเห็นชอบ ในรายงานฯ ในการประชุม ครั้งที่ 53/2557 เมื่อวันที่ 25 กรกฎาคม 2557 ตามหนังสือเลขที่ ทส 1009.5/10248 ลงวันที่ 19 กันยายน 2557 (เอกสาร 1-1 ในภาคผนวกที่ 1) ภายหลังได้รับการเห็นชอบในรายงานฯ บริษัท วรรณภิรมย์ จำกัด มีหน้าที่ ปฏิบัติตามมาตรการป้องกันและแก้ไขผลกระทบสิ่งแวดล้อม และมาตรการติดตามตรวจสอบผลกระทบสิ่งแวดล้อมที่ได้เสนอไว้ ในรายงานฯ อย่างเคร่งครัด (เอกสาร 1-2 ในภาคผนวกที่ 1)

บริษัท วรรณภิรมย์ จำกัด ในฐานะเจ้าของโครงการ ได้มอบหมายให้บริษัท เอส.พี.เอส. คอนสตรัคชั่น เซอร์วิส จำกัด เป็นบุคคลที่ 3 (Third Party) ให้เป็นผู้ดำเนินการจัดทำรายงานผลการปฏิบัติตามมาตรการป้องกันและแก้ไขผลกระทบ สิ่งแวดล้อม และมาตรการติดตามตรวจสอบผลกระทบสิ่งแวดล้อม ระยะดำเนินการ เพื่อเสนอต่อหน่วยงานอนุญาตได้ พิจารณา สำหรับรายงานฉบับนี้เป็นราย

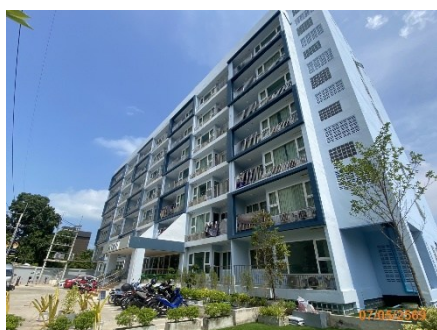
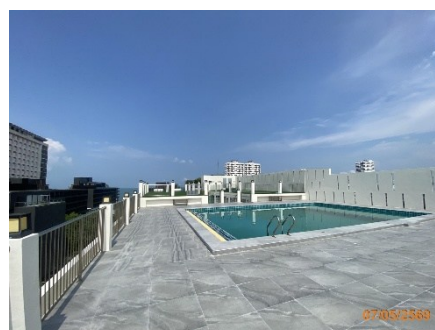
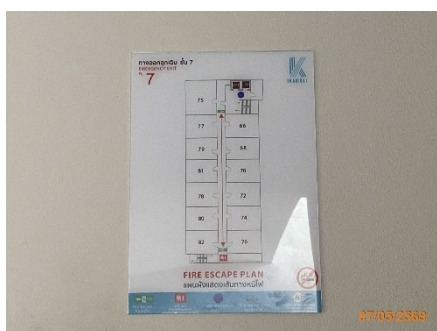
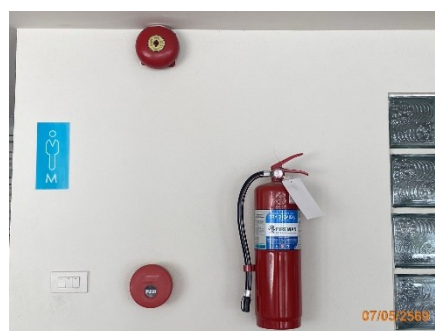
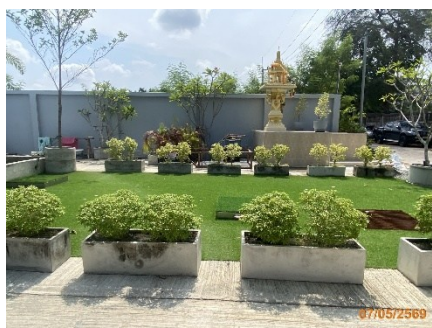
ภาพที่ 1.5-1 สภาพปัจจุบันของโครงการ ณ วันที่ 7 พฤษภาคม 2569

การดำเนินการของโครงการ วรณภิรมย์ คอนโดมิเนียม ของบริษัท วรณภิรมย์ จำกัด ระหว่างเดือนมกราคม-มิถุนายน 2569 สถานภาพการดำเนินโครงการ ณ วันที่ 7 พฤษภาคม 2569 แสดงดังภาพที่ 1.5-1

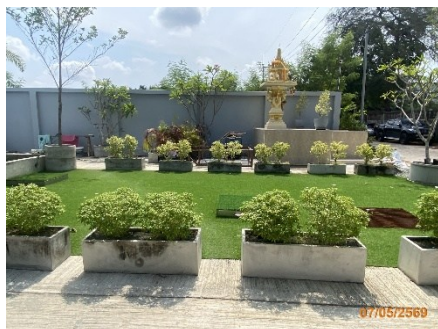
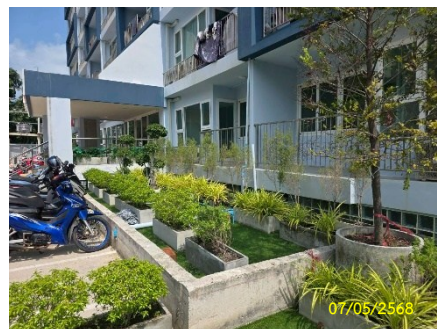
ภาพที่ 2.2-1 พื้นที่สีเขียวและการดูแลรักษา

| ผลกระทบสิ่งแวดล้อม | มาตรการป้องกันและแก้ไข<br>ผลกระทบสิ่งแวดล้อม | รายละเอียดการปฏิบัติตามมาตรการป้องกัน<br>และแก้ไขผลกระทบสิ่งแวดล้อม | ปัญหาและอุปสรรค<br>และการแก้ไข | เอกสารอ้างอิง |
|---|---|---|---|---|
| (1) คุณภาพอากาศ | <ul style="list-style-type: none"> <li>- พื้นที่โครงการที่ไม่มีสิ่งก่อสร้างปกคลุมได้มีการปลูกต้นไม้และพืชปกคลุมดิน โดยต้นไม้เหล่านี้จะทำหน้าที่ตรึง CO<sub>2</sub> ในพื้นที่โครงการผ่านกระบวนการสังเคราะห์แสงและคายก๊าซ O<sub>2</sub> ออกมา ซึ่งต้นไม้ภายในโครงการสามารถดูดซับ CO<sub>2</sub> ได้ประมาณ 1,110 ก./ชม. ซึ่งสามารถดูดซับ CO<sub>2</sub> ที่เกิดขึ้น 10.36 ก./ชม. ได้ทั้งหมด</li> </ul> | <ul style="list-style-type: none"> <li>- โครงการได้มีการปลูกต้นไม้ และจัดให้มีพื้นที่สีเขียวในบริเวณพื้นที่โครงการ</li> </ul> | - | ภาพที่ 2.2-1 |
| | <ul style="list-style-type: none"> <li>- ดูแลรักษาด้านไม้ให้เจริญเติบโตได้ดี ในกรณีที่ต้นไม้ตายให้ปลูกทดแทน</li> </ul> | <ul style="list-style-type: none"> <li>- โครงการได้มีการดูแลรักษาด้านไม้ของโครงการให้เจริญเติบโตได้ดีและมีความสวยงาม ในกรณีที่พบว่าต้นไม้ตาย โครงการจะดำเนินการปลูกทดแทนทันที</li> </ul> | - | ภาพที่ 2.2-1 |

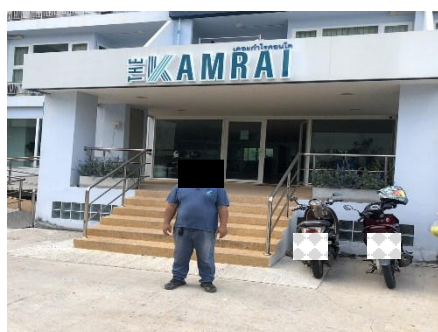
ภาพที่ 2.2-2 เจ้าหน้าที่รักษาความปลอดภัยบริเวณ  
ทางเข้า-ออกโครงการ

| ผลกระทบสิ่งแวดล้อม | มาตรการป้องกันและแก้ไข<br>ผลกระทบสิ่งแวดล้อม | รายละเอียดการปฏิบัติตามมาตรการป้องกัน<br>และแก้ไขผลกระทบสิ่งแวดล้อม | ปัญหาและอุปสรรค<br>และการแก้ไข | เอกสารอ้างอิง |
|---|---|---|---|---|
| | <ul style="list-style-type: none"> <li>- กำชับให้ รปภ. ควบคุมดูแลให้ผู้ขับขี่รถยนต์ปฏิบัติตามป้ายเตือนอย่างเคร่งครัด</li> </ul> | <ul style="list-style-type: none"> <li>- โครงการมีการกำชับให้เจ้าหน้าที่ควบคุมดูแลให้ผู้ขับขี่รถยนต์ปฏิบัติตามป้ายเตือนอย่างเคร่งครัด</li> </ul> | - | ภาพที่ 2.2-2 |

| ผลกระทบสิ่งแวดล้อม | มาตรการป้องกันและแก้ไข<br>ผลกระทบสิ่งแวดล้อม | รายละเอียดการปฏิบัติตามมาตรการป้องกัน<br>และแก้ไขผลกระทบสิ่งแวดล้อม | ปัญหาและอุปสรรค<br>และการแก้ไข | เอกสารอ้างอิง |
|---|---|---|---|---|
| 4.2 การคมนาคมขนส่ง (ต่อ) | - จัดให้มีเจ้าหน้าที่รักษาความปลอดภัยคอยควบคุมและอำนวยความสะดวกจราจรบริเวณทางเข้า-ออกของโครงการให้สัมพันธ์กับกระแสจราจรบนถนนภายนอกโครงการ และให้ความสะดวกแก่คนเดินเท้าเพื่อเสริมสร้างความปลอดภัยสำหรับผู้สัญจรในบริเวณดังกล่าว | - โครงการจัดให้มีเจ้าหน้าที่คอยดูแลอำนวยความสะดวกด้านการจราจรภายในโครงการให้สามารถเดินรถได้อย่างสะดวก | - | ภาพที่ 2.2-2 |
| | - ควบคุมดูแลไม่ให้นยานพาหนะที่เกี่ยวข้องกับโครงการจอดรบนถนนสาธารณะ | - โครงการจัดให้มีเจ้าหน้าที่คอยดูแลอำนวยความสะดวกด้านการจราจรและคอยควบคุมดูแลไม่ให้มีการจอดรบนถนนสาธารณะ | - | ภาพที่ 2.2-2 |

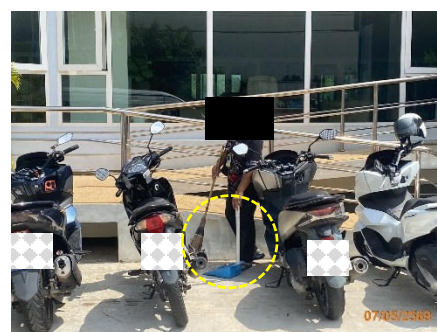
ภาพที่ 2.2-3 ทำความสะอาดทางเดินรถในพื้นที่โครงการ

| ผลกระทบสิ่งแวดล้อม | มาตรการป้องกันและแก้ไข<br>ผลกระทบสิ่งแวดล้อม | รายละเอียดการปฏิบัติตามมาตรการป้องกัน<br>และแก้ไขผลกระทบสิ่งแวดล้อม | ปัญหาและอุปสรรค<br>และการแก้ไข | เอกสารอ้างอิง |
|---|---|---|---|---|
| | <ul style="list-style-type: none"> <li>- จัดให้มีพนักงานรับผิดชอบทำความสะอาดพื้นที่จอดรถและถนนภายในโครงการ เพื่อลดการฟุ้งกระจายของฝุ่นละออง</li> </ul> | <ul style="list-style-type: none"> <li>- โครงการได้จัดให้มีเจ้าหน้าที่ทำความสะอาดพื้นที่จอดรถและถนนภายในโครงการอยู่เสมอ</li> </ul> | - | ภาพที่ 2.2-3 |

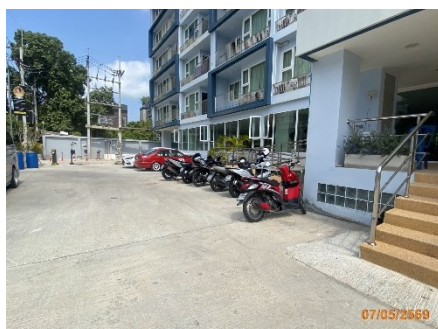
ภาพที่ 2.2-4 พื้นที่สำหรับจอดรถ

| ผลกระทบสิ่งแวดล้อม | มาตรการป้องกันและแก้ไข<br>ผลกระทบสิ่งแวดล้อม | รายละเอียดการปฏิบัติตามมาตรการป้องกัน<br>และแก้ไขผลกระทบสิ่งแวดล้อม | ปัญหาและอุปสรรค<br>และการแก้ไข | เอกสารอ้างอิง |
|---|---|---|---|---|
| 4.2 การคมนาคมขนส่ง | <ul style="list-style-type: none"> <li>- จัดให้มีที่จอดรถยนต์ภายในโครงการ 28 คัน ซึ่งเพียงพอตามข้อกำหนดของกฎหมายที่กำหนดไว้ และนอกจากนี้โครงการยังได้จัดให้มีที่จอดรถจักรยานยนต์อีกจำนวน 8 คัน</li> <li>- ติดตั้งไฟส่องสว่างบริเวณพื้นที่จอดรถ และทางเข้า-ออก เพื่อให้มองเห็นรถเข้า-ออกจากโครงการได้ชัดเจน</li> <li>- ติดตั้งป้ายเตือน “ระวังด้านหน้ามีรถเข้า-ออก” บริเวณซอยนาจอมเทียน 20 ในตำแหน่งก่อนถึงพื้นที่โครงการ</li> </ul> | <ul style="list-style-type: none"> <li>- โครงการได้จัดให้มีพื้นที่สำหรับจอดรถยนต์ที่เพียงพอต่อผู้มาใช้บริการ</li> <li>- โครงการได้มีการติดตั้งไฟส่องสว่างบริเวณพื้นที่จอดรถและบริเวณทางเข้าออก ให้สามารถมองเห็นได้ชัดเจน</li> <li>- โครงการอยู่ระหว่างวางแผนจัดทำป้ายเตือน “ระวังด้านหน้ามีรถเข้า-ออก” บริเวณซอยนาจอมเทียน 20</li> </ul> | - | ภาพที่ 2.2-4<br><br>ภาพที่ 2.2-5<br><br>- |

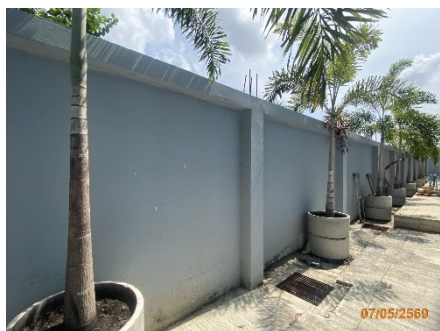
ภาพที่ 2.2-6 รั้วแนวเขตพื้นที่โครงการ

| ผลกระทบสิ่งแวดล้อม | มาตรการป้องกันและแก้ไข<br>ผลกระทบสิ่งแวดล้อม | รายละเอียดการปฏิบัติตามมาตรการป้องกัน<br>และแก้ไขผลกระทบสิ่งแวดล้อม | ปัญหาและอุปสรรค<br>และการแก้ไข | เอกสารอ้างอิง |
|---|---|---|---|---|
| | - จัดสร้างรั้วสูงประมาณ 1 ม. ตลอดแนวเขตที่ดินด้านที่ติดกับซอยนาจอมเทียน 20 | - โครงการได้จัดให้มีรั้วสูงประมาณ 1 ม. ตลอดแนวเขตที่ดินของโครงการ | - | ภาพที่ 2.2-6 |

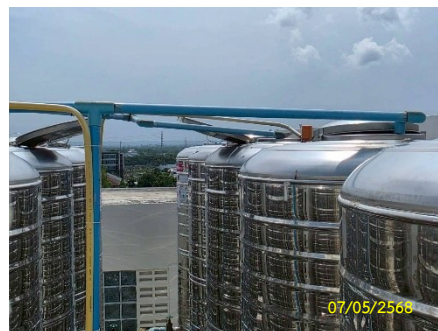
ภาพที่ 2.2-7 ถังสำรองน้ำใช้ของโครงการ

| ผลกระทบสิ่งแวดล้อม | มาตรการป้องกันและแก้ไข<br>ผลกระทบสิ่งแวดล้อม | รายละเอียดการปฏิบัติตามมาตรการป้องกัน<br>และแก้ไขผลกระทบสิ่งแวดล้อม | ปัญหาและอุปสรรค<br>และการแก้ไข | เอกสารอ้างอิง |
|---|---|---|---|---|
| 4.3 การใช้น้ำ | - โครงการมีการสำรองน้ำใช้ถึงเก็บน้ำใต้ดิน 100 ลบ.ม. และถึงเก็บน้ำชั้นหลังคา 30 ลบ.ม. รวมปริมาณการสำรองน้ำใช้รวม 130 ลบ.ม. ซึ่งในกรณีที่ระบบจ่ายน้ำของการประปาฯ ชัดข้องจะมีน้ำใช้สำรองได้ประมาณ 2 วัน | - โครงการมีการติดตั้งถังเก็บน้ำเพื่อสำรองน้ำใช้ภายในโครงการ | - | ภาพที่ 2.2-7 |

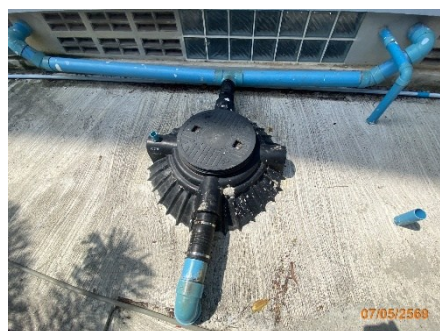
ภาพที่ 2.2-8 ถังบำบัดน้ำเสีย

| ผลกระทบสิ่งแวดล้อม | มาตรการป้องกันและแก้ไข<br>ผลกระทบสิ่งแวดล้อม | รายละเอียดการปฏิบัติตามมาตรการป้องกัน<br>และแก้ไขผลกระทบสิ่งแวดล้อม | ปัญหาและอุปสรรค<br>และการแก้ไข | เอกสารอ้างอิง |
|---|---|---|---|---|
| 4.4 การจัดการน้ำเสียและสิ่งปฏิกูล | - ติดตั้งถังบำบัดน้ำเสียสำเร็จรูปแบบเติมอากาศชนิดมีตัวกลางยัดเกาะขนาดความสามารถในการรองรับน้ำเสีย 75 ลบ.ม./วัน | - โครงการได้ติดตั้งถังบำบัดน้ำเสียภายในพื้นที่โครงการ | - | ภาพที่ 2.2-8 |

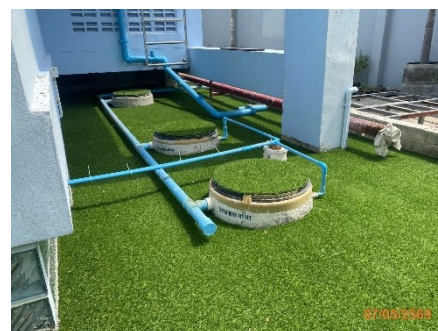
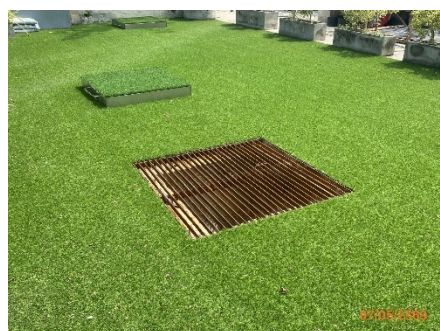
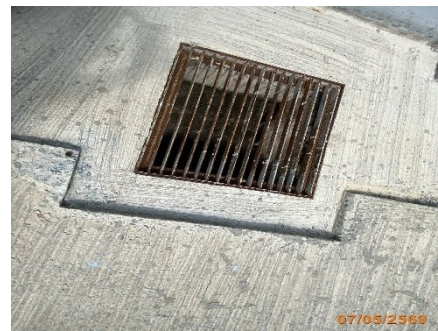
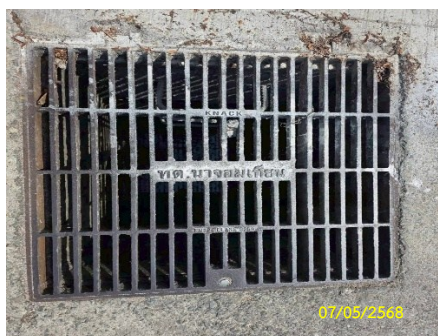
| ผลกระทบสิ่งแวดล้อม | มาตรการป้องกันและแก้ไข<br>ผลกระทบสิ่งแวดล้อม | รายละเอียดการปฏิบัติตามมาตรการป้องกัน<br>และแก้ไขผลกระทบสิ่งแวดล้อม | ปัญหาและอุปสรรค<br>และการแก้ไข | เอกสารอ้างอิง |
|---|---|---|---|---|
| | - น้ำทิ้งที่ผ่านการบำบัด ซึ่งมีค่า BOD ไม่เกิน 20 มก./ล. ระบายเข้าสู่ท่อรวบรวมน้ำเสียสาธารณะริมซอยนาจอมเทียน 20 ซึ่งจะรวบรวมน้ำเข้าสู่ระบบบำบัดน้ำเสียรวมหาดจอมเทียนต่อไป | - น้ำทิ้งที่ผ่านการบำบัดจะระบายเข้าสู่ท่อระบายน้ำและบ่อกักน้ำสุดท้าย จากนั้นจะระบายออกสู่ท่อระบายน้ำสาธารณะริมซอยนาจอมเทียน 20 ต่อไป | - | ภาพที่ 2.2-9<br>ภาพที่ 2.2-10<br>ภาพที่ 2.2-11<br>ภาพที่ 2.2-12 |

ภาพที่ 2.2-9 บ่อบำบัดน้ำเสีย

ภาพที่ 2.2-10 บ่อหน่วงน้ำ

ภาพที่ 2.2-11 รางระบายน้ำเสีย

ภาพที่ 2.2-12 ท่อระบายน้ำสาธารณะ  
ริมซอยนาจอมเทียน

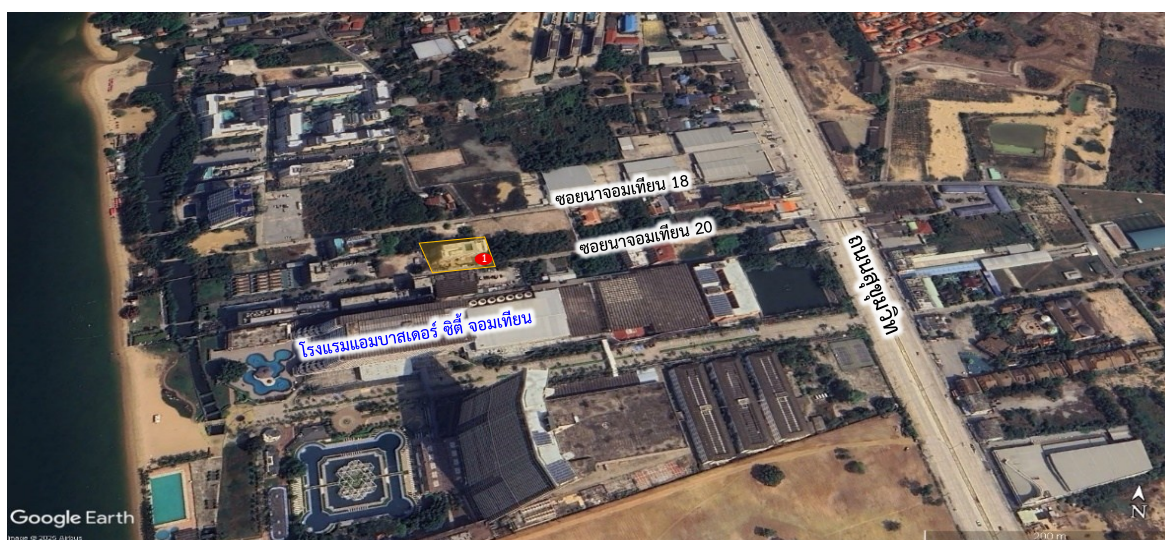
รูปที่ 3.2.1-1 แสดงตำแหน่งจุดตรวจวัดคุณภาพอากาศในบรรยากาศ

- จุดตรวจวัดคุณภาพอากาศในบรรยากาศ
- ① บริเวณพื้นที่โครงการ (หน้าศาลพระภูมิ)

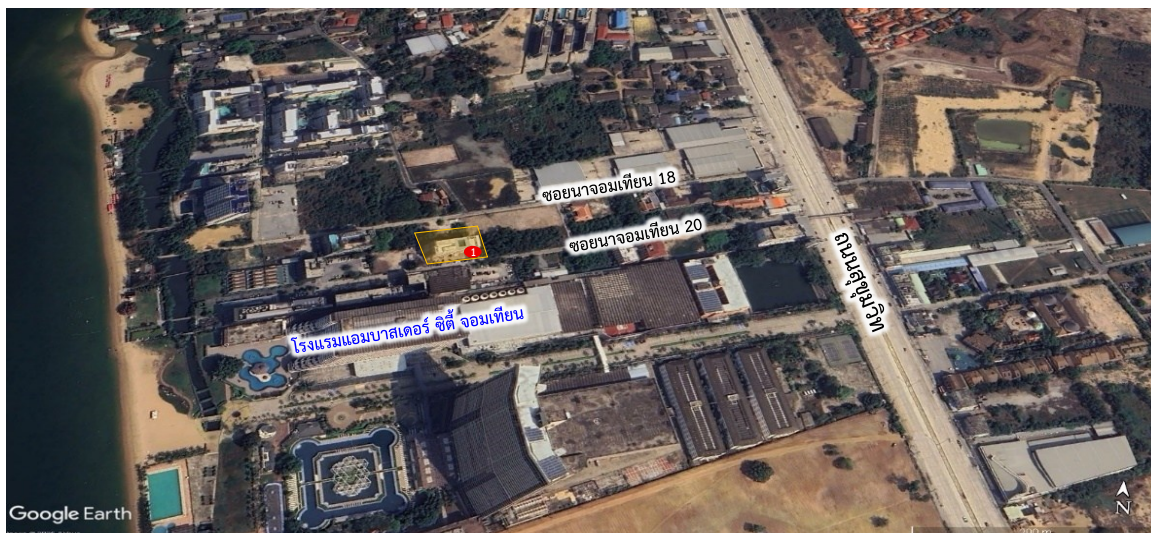
### รูปที่ 3.2.2-1 แสดงตำแหน่งการเก็บตัวอย่างคุณภาพน้ำทิ้ง

- 1 บริเวณบ่อพักสุดท้ายก่อนระบายลงท่อระบายน้ำสาธารณะ
