### 3.1 ผลการปฏิบัติตามมาตรการป้องกันและแก้ไขผลกระทบสิ่งแวดล้อม

### ตารางที่ 3.1 ผลการปฏิบัติตามมาตรการป้องกันและแก้ไขผลกระทบสิ่งแวดล้อม (ระยะดำเนินการ)

#### โครงการโรงไฟฟ้าตาสีห์ 4 บริษัท กัลฟ์ ทีเอส4 จำกัด

ครั้งที่ 1/2569 ระหว่างเดือนมกราคม ถึงมิถุนายน พ.ศ. 2569

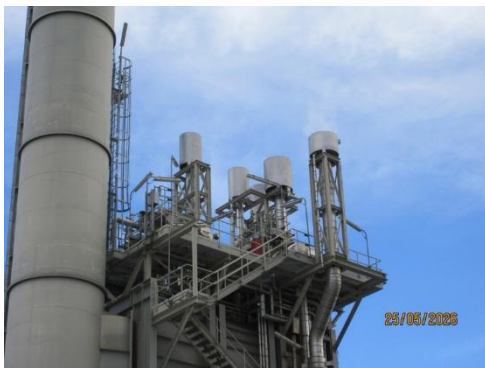
| องค์ประกอบด้านสิ่งแวดล้อม | มาตรการป้องกันและแก้ไขผลกระทบสิ่งแวดล้อม | สถานที่ดำเนินการ | ผลการปฏิบัติตามมาตรการป้องกันและแก้ไขผลกระทบสิ่งแวดล้อม | ปัญหา อุปสรรค และแนวทางแก้ไข | เอกสารและภาพถ่ายอ้างอิง |
|---|---|---|---|---|---|
| 3. ด้านเสียง (ต่อ) | 2. ในการติดตั้งเครื่องจักรต่างๆ ที่มีเสียงดังของโครงการโรงไฟฟ้าตาสีห์ 4 ต้องมีการติดตั้งอุปกรณ์ช่วยในการลดเสียง เช่น Silencer ที่บริเวณปลายท่อที่อาจก่อให้เกิดเสียงดัง หรือสร้างอาคารคลุมเครื่องจักรที่บริเวณห้องเผาไหม้ของเครื่องกังหันก๊าซ บริเวณเครื่องกำเนิดไฟฟ้า กังหันก๊าซ มอเตอร์ ปั๊มน้ำ และบริเวณหน่วยผลิตไอน้ำ (HRSG) เป็นต้น และกำหนดลักษณะของใบพัดของหอหล่อเย็นเป็นชนิดที่ก่อให้เกิดระดับเสียงต่ำ เป็นต้น | - พื้นที่โครงการ | - โครงการได้ติดตั้งอุปกรณ์ลดเสียง (Silencer) ที่บริเวณปลายท่อที่อาจก่อให้เกิดเสียงดัง และมีการสร้างอาคารคลุมเครื่องจักรบริเวณห้องเผาไหม้ของเครื่องกังหันก๊าซ บริเวณเครื่องกำเนิดไฟฟ้า กังหันก๊าซ และบริเวณหน่วยผลิตไอน้ำ (HRSG) เป็นต้น รวมทั้งมีการกำหนดลักษณะของใบพัดของหอหล่อเย็นเป็นชนิดที่ก่อให้เกิดระดับเสียงต่ำ ตามที่มาตรการกำหนดเป็นที่เรียบร้อยแล้ว | - ไม่พบปัญหาและอุปสรรค | - ภาคผนวก ข.10 เอกสารการออกแบบใบพัดของหอหล่อเย็น<br>- รูปที่ 3-5 อุปกรณ์ช่วยในการลดเสียง (Silencer)<br>- รูปที่ 3-6 อาคารคลุมเครื่องจักร (Enclosure) |
| | 4. จัดให้มีการตรวจเช็คและตรวจสอบประสิทธิภาพของ Silencer เป็นประจำ | - พื้นที่โครงการ | - โครงการจัดให้มีการตรวจเช็คและตรวจสอบประสิทธิภาพของ Silencer เป็นประจำ โดยระหว่างเดือนมกราคม ถึงมิถุนายน พ.ศ. 2569 พบว่า Silencer อยู่ในสภาพดี และสามารถใช้งานได้อย่างมีประสิทธิภาพ | - ไม่พบปัญหาและอุปสรรค | - รูปที่ 3-5 อุปกรณ์ช่วยในการลดเสียง (Silencer) |

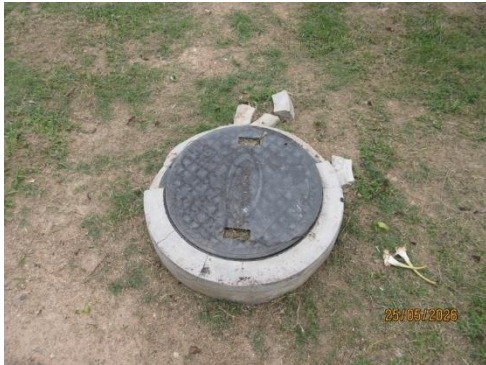
| องค์ประกอบด้านสิ่งแวดล้อม | มาตรการป้องกันและแก้ไขผลกระทบสิ่งแวดล้อม | สถานที่ดำเนินการ | ผลการปฏิบัติตามมาตรการป้องกันและแก้ไขผลกระทบสิ่งแวดล้อม | ปัญหา อุปสรรค และแนวทางแก้ไข | เอกสารและภาพถ่ายอ้างอิง |
|---|---|---|---|---|---|
| | 2. จัดเตรียมห้องส้วมที่ถูกหลักสุขาภิบาลให้เพียงพอแก่พนักงาน ตามที่กฎหมายกำหนด พร้อมทั้งจัดเตรียมบ่อเกรอะ หรือถังบำบัดน้ำเสียสำเร็จรูป เพื่อบำบัดน้ำเสียจากการอุปโภค/บริโภคของพนักงาน ก่อนระบายน้ำทิ้งลงสู่บ่อพักน้ำทิ้งรวมของโครงการฯ และส่งไปยังระบบบำบัดน้ำเสียส่วนกลาง ของนิคมอุตสาหกรรมเหมราช อีสเทิร์นซีบอร์ด ต่อไป | - พื้นที่โครงการ | - โครงการได้จัดเตรียมห้องส้วมที่ถูกหลักสุขาภิบาล ซึ่งเพียงพอแก่พนักงาน ตามที่กฎหมายกำหนด และจัดให้มีระบบบำบัดน้ำเสียสำเร็จรูป (Septic Tank) เพื่อบำบัดน้ำเสียจากการอุปโภค/บริโภคของพนักงาน ก่อนระบายน้ำทิ้งลงสู่บ่อพักน้ำทิ้งรวมของโครงการฯ และส่งไปยังระบบบำบัดน้ำเสียส่วนกลาง ของนิคมอุตสาหกรรมดับบลิวเอชเออีสเทิร์น ซีบอร์ด 1 | - ไม่พบปัญหา และอุปสรรค | - รูปที่ 3-11 บ่อพักน้ำทิ้งรวม<br>- รูปที่ 3-12 ท่อระบายน้ำทิ้งจากบ่อพักน้ำทิ้งรวม ไปยังระบบบำบัดน้ำเสียส่วนกลางของนิคมฯ<br>- รูปที่ 3-13 ห้องน้ำ-ห้องส้วม |

| องค์ประกอบด้านสิ่งแวดล้อม | มาตรการป้องกันและแก้ไขผลกระทบสิ่งแวดล้อม | สถานที่ดำเนินการ | ผลการปฏิบัติตามมาตรการป้องกันและแก้ไขผลกระทบสิ่งแวดล้อม | ปัญหา อุปสรรค และแนวทางแก้ไข | เอกสารและภาพถ่ายอ้างอิง |
|---|---|---|---|---|---|
| 5. อุทกวิทยาน้ำผิวดิน และคุณภาพน้ำผิวดิน (ต่อ) | | | | | - รูปที่ 3-14 ระบบบำบัดน้ำเสียสำเร็จรูป (Septic Tank) |

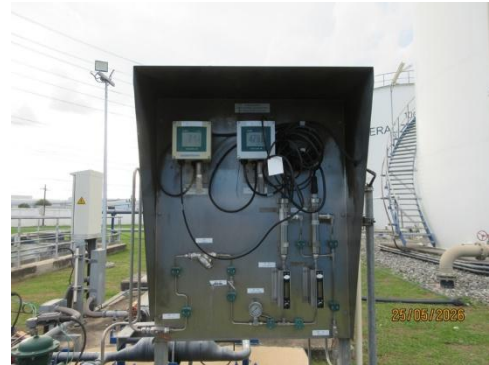
รูปที่ 3-15 ระบบ Online Monitoring  
บริเวณบ่อกักน้ำทิ้งรวม

| องค์ประกอบด้านสิ่งแวดล้อม | มาตรการป้องกันและแก้ไขผลกระทบสิ่งแวดล้อม | สถานที่ดำเนินการ | ผลการปฏิบัติตามมาตรการป้องกันและแก้ไขผลกระทบสิ่งแวดล้อม | ปัญหา อุปสรรค และแนวทางแก้ไข | เอกสารและภาพถ่ายอ้างอิง |
|---|---|---|---|---|---|
| | 5. ติดตั้งระบบ Online Monitoring เพื่อตรวจสอบอุณหภูมิ ค่าความเป็นกรด-ด่าง และค่าการนำไฟฟ้า บริเวณบ่อพักน้ำทิ้งรวม และสามารถรายงานผลไปยังศูนย์ควบคุมน้ำเสียของนิคมอุตสาหกรรมเหมราช อีสเทิร์นซีบอร์ด | - พื้นที่โครงการ | - โครงการได้ติดตั้งระบบ Online Monitoring เพื่อตรวจสอบอุณหภูมิ ค่าความเป็นกรด-ด่าง และค่าการนำไฟฟ้าบริเวณบ่อพักน้ำทิ้งรวม และเชื่อมต่อข้อมูลไปยังศูนย์ควบคุมน้ำเสียของนิคมอุตสาหกรรมดับบลิวเอชเอ อีสเทิร์นซีบอร์ด 1 เรียบร้อยแล้ว | - ไม่พบปัญหาและอุปสรรค | - ภาคผนวก ข.14 หนังสือแจ้งความ-พร้อมในการใช้งานระบบ Online Monitoring ผลการ |

| องค์ประกอบด้านสิ่งแวดล้อม | มาตรการป้องกันและแก้ไขผลกระทบสิ่งแวดล้อม | สถานที่ดำเนินการ | ผลการปฏิบัติตามมาตรการป้องกันและแก้ไขผลกระทบสิ่งแวดล้อม | ปัญหา อุปสรรค และแนวทางแก้ไข | เอกสารและภาพถ่ายอ้างอิง |
|---|---|---|---|---|---|
| 5. อุทกวิทยาน้ำผิวดิน และคุณภาพน้ำผิวดิน (ต่อ) | | | | | ตรวจวัดคุณภาพน้ำทิ้ง และน้ำระบายจาก หอหล่อเย็น<br>- รูปที่ 3-15 ระบบ Online Monitoring บริเวณบ่อพักน้ำทิ้งรวม |

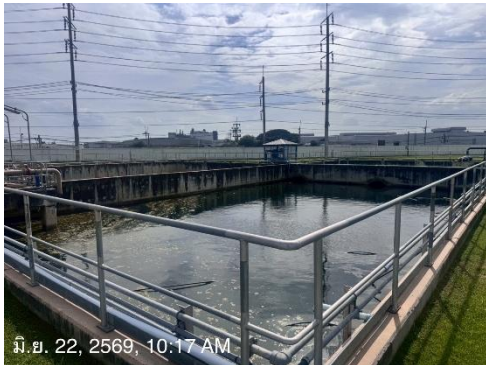
รูปที่ 3-16 บ่อกักน้ำหล่อเย็น

| องค์ประกอบด้านสิ่งแวดล้อม | มาตรการป้องกันและแก้ไขผลกระทบสิ่งแวดล้อม | สถานที่ดำเนินการ | ผลการปฏิบัติตามมาตรการป้องกันและแก้ไขผลกระทบสิ่งแวดล้อม | ปัญหา อุปสรรค และแนวทางแก้ไข | เอกสารและภาพถ่ายอ้างอิง |
|---|---|---|---|---|---|
| | <b>น้ำระบายทิ้งจากหอหล่อเย็น</b><br>กำหนดให้ปฏิบัติตามมาตรการของนิคมอุตสาหกรรม เหมราชอีสเทิร์น ซีบอร์ด ดังนี้<br>1. จัดให้มีบ่อพักน้ำหล่อเย็นจำนวน 2 บ่อ ความจุบ่อละ 1 วัน เพื่อรองรับน้ำระบายทิ้งจากหอหล่อเย็น โดยเพื่อ เป็นการป้องกันการรั่วซึม แต่ละบ่อจะมีการปูด้วย High Density Polyethylene (HDPE) หรือเป็นบ่อคอนกรีต | - พื้นที่โครงการ | - โครงการจัดให้มีบ่อพักน้ำหล่อเย็นจำนวน 2 บ่อ ความจุ บ่อละ 1 วัน เพื่อรองรับน้ำระบายทิ้งจากหอหล่อเย็น โดยแต่ละบ่อจะเป็นบ่อคอนกรีต เพื่อเป็นการป้องกันการรั่วซึม ระหว่างเดือนมกราคม ถึงมิถุนายน พ.ศ. 2569 | - ไม่พบปัญหา และอุปสรรค | - รูปที่ 3-16 บ่อพักน้ำ หล่อเย็น |

| องค์ประกอบด้านสิ่งแวดล้อม | มาตรการป้องกันและแก้ไขผลกระทบสิ่งแวดล้อม | สถานที่ดำเนินการ | ผลการปฏิบัติตามมาตรการป้องกันและแก้ไขผลกระทบสิ่งแวดล้อม | ปัญหา อุปสรรค และแนวทางแก้ไข | เอกสารและภาพถ่ายอ้างอิง |
|---|---|---|---|---|---|
| | 3. โครงการฯ ต้องควบคุมคุณภาพน้ำระบายทั้งจากหอหล่อเย็นให้เป็นไปตามมาตรการฯ ของนิคมอุตสาหกรรมเหมราช อีสเทิร์นซีบอร์ด ซึ่งกำหนดให้คุณภาพน้ำหล่อเย็น มีค่าสารละลายทั้งหมด (TDS) ไม่เกิน 1,300 มิลลิกรัมต่อลิตร ดัชนีอื่นๆ เป็นไปตามประกาศ | - พื้นที่โครงการ | - โครงการได้ควบคุมคุณภาพน้ำที่ระบายทั้งจากหอหล่อเย็นให้เป็นไปตามมาตรการฯ นิคมอุตสาหกรรมดับบลิวเอชเอ อีสเทิร์นซีบอร์ด 1 โดยระหว่างเดือนมกราคม ถึงมิถุนายน พ.ศ. 2569 ได้ดำเนินการตรวจวัดคุณภาพน้ำทั้งจากหอหล่อเย็น เดือนละ 1 ครั้ง โดยกำหนดให้คุณภาพ | - ไม่พบปัญหาและอุปสรรค | - บทที่ 4 ผลการติดตามตรวจสอบคุณภาพสิ่งแวดล้อม<br>- รูปที่ 3-16 บ่อบำบัดน้ำทิ้ง |

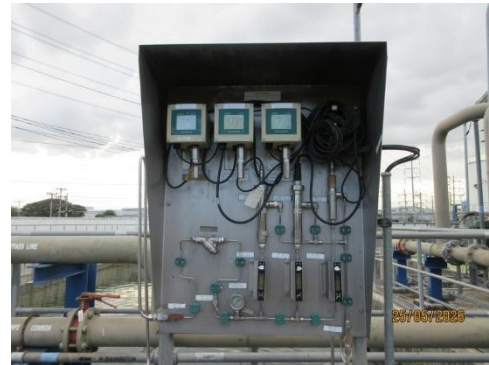
รูปที่ 3-17 ระบบ Online Monitoring  
บริเวณบ่อกักน้ำหล่อเย็น

| องค์ประกอบด้านสิ่งแวดล้อม | มาตรการป้องกันและแก้ไขผลกระทบสิ่งแวดล้อม | สถานที่ดำเนินการ | ผลการปฏิบัติตามมาตรการป้องกันและแก้ไขผลกระทบสิ่งแวดล้อม | ปัญหา อุปสรรค และแนวทางแก้ไข | เอกสารและภาพถ่ายอ้างอิง |
|---|---|---|---|---|---|
| 5. อุทกวิทยาน้ำผิวดิน และคุณภาพน้ำผิวดิน (ต่อ) | 2. ติดตั้งระบบ Online Monitoring เพื่อตรวจสอบ อุณหภูมิ ค่าความเป็นกรด-ด่าง และค่าการนำไฟฟ้า และค่าออกซิเจนละลาย บริเวณบ่อบำบัดน้ำทิ้งของโครงการ และสามารถรายงานผลไปยังจอแสดงผลการตรวจวัดหน้าโครงการฯ และศูนย์ควบคุมน้ำเสียของนิคมอุตสาหกรรมเหมราช อีสเทิร์นซีบอร์ด | - พื้นที่โครงการ | - โครงการได้ติดตั้งระบบ Online Monitoring เพื่อตรวจสอบอุณหภูมิ ค่าความเป็นกรด-ด่าง และค่าการนำไฟฟ้า บริเวณบ่อบำบัดน้ำทิ้งจากหอหล่อเย็น และเชื่อมต่อข้อมูลไปยังศูนย์ควบคุมน้ำเสียของนิคมอุตสาหกรรมดับบลิวเอชเอ อีสเทิร์นซีบอร์ด 1 เรียบร้อยแล้ว | - ไม่พบปัญหาและอุปสรรค | - ภาคผนวก ข.14 หนังสือแจ้งความ-พร้อมในการใช้งานระบบ Online Monitoring ผลการตรวจวัดคุณภาพน้ำทิ้งและน้ำระบายจากหอหล่อเย็น<br>- รูปที่ 3-3 จอแสดงผลการตรวจวัดบริเวณด้านหน้าโครงการ<br>- รูปที่ 3-17 ระบบ Online Monitoring บริเวณบ่อบำบัดน้ำทิ้ง |

| องค์ประกอบด้านสิ่งแวดล้อม | มาตรการป้องกันและแก้ไขผลกระทบสิ่งแวดล้อม | สถานที่ดำเนินการ | ผลการปฏิบัติตามมาตรการป้องกันและแก้ไขผลกระทบสิ่งแวดล้อม | ปัญหา อุปสรรค และแนวทางแก้ไข | เอกสารและภาพถ่ายอ้างอิง |
|---|---|---|---|---|---|
| | 6. ควบคุมค่าออกซิเจนละลาย (Dissolved Oxygen) ของน้ำทิ้งที่จะระบายออกจากโครงการฯ ให้มีค่าไม่ต่ำกว่า 4 มิลลิกรัมต่อลิตร | - พื้นที่โครงการ | - โครงการได้ควบคุมค่าออกซิเจนละลาย (Dissolved Oxygen) ของน้ำทิ้งที่จะระบายออกจากโครงการให้มีค่าไม่ต่ำกว่า 4 มิลลิกรัมต่อลิตร โดยติดตั้งระบบตรวจสอบคุณภาพน้ำทิ้งแบบต่อเนื่อง (Online Monitoring) พร้อมทั้งจัดให้มีการตรวจวัดและวิเคราะห์ | - ไม่พบปัญหาและอุปสรรค | - บทที่ 4 ผลการติดตามตรวจสอบคุณภาพสิ่งแวดล้อม<br>- รูปที่ 3-17 ระบบ Online Monitoring |

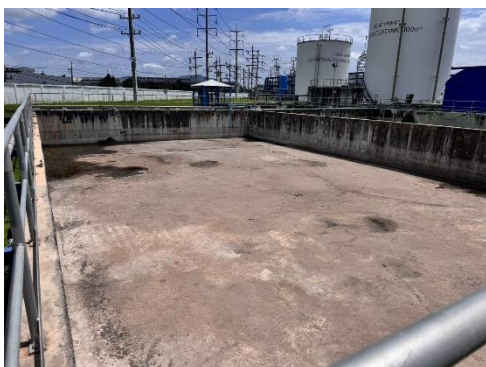
รูปที่ 3-18 บ่อกักน้ำหล่อเย็นกรณีฉุกเฉิน

| องค์ประกอบด้านสิ่งแวดล้อม | มาตรการป้องกันและแก้ไขผลกระทบสิ่งแวดล้อม | สถานที่ดำเนินการ | ผลการปฏิบัติตามมาตรการป้องกันและแก้ไขผลกระทบสิ่งแวดล้อม | ปัญหา อุปสรรค และแนวทางแก้ไข | เอกสารและภาพถ่ายอ้างอิง |
|---|---|---|---|---|---|
| | 4. จัดให้มีบ่อ Emergency จำนวน 1 บ่อ ความจุ บ่อละ 1 วัน เพื่อรองรับน้ำระบายทิ้งจากหอหล่อเย็นในกรณีที่เกิดการตรวจวัดคุณภาพน้ำหล่อเย็นไม่เป็นไปตามประกาศกระทรวงอุตสาหกรรม ฉบับที่ 2 (พ.ศ. 2539) เรื่อง กำหนดคุณลักษณะของน้ำทิ้งที่ระบายออกจากโรงงานในการทำงานปกติ บ่อ Emergency จะรักษาให้แห้ง | - พื้นที่โครงการ | - โครงการได้จัดให้มีบ่อ Emergency จำนวน 1 บ่อ ความจุบ่อละ 1 วัน เพื่อรองรับน้ำระบายทิ้งจากหอหล่อเย็น ในกรณีที่ผลการตรวจวัดคุณภาพน้ำหล่อเย็นไม่เป็นไปตามประกาศกระทรวงอุตสาหกรรม เรื่อง กำหนดมาตรฐานควบคุมการระบายน้ำทิ้งจากโรงงาน พ.ศ. 2560 (ประกาศกระทรวงอุตสาหกรรม ฉบับที่ 2 (พ.ศ. 2539) เรื่อง กำหนดคุณลักษณะของน้ำทิ้งที่ระบายออกจากโรงงาน ยกเลิก) | - ไม่พบปัญหาและอุปสรรค | - รูปที่ 3-18 บ่อพักน้ำหล่อเย็นกรณีฉุกเฉิน |

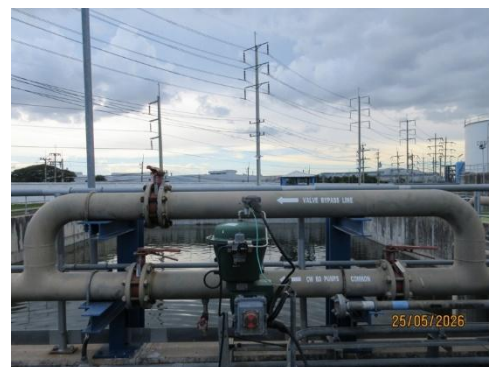
รูปที่ 3-19 วาล์วควบคุมการปล่อยน้ำทิ้ง  
จากหอหล่อเย็น

| องค์ประกอบด้านสิ่งแวดล้อม | มาตรการป้องกันและแก้ไขผลกระทบสิ่งแวดล้อม | สถานที่ดำเนินการ | ผลการปฏิบัติตามมาตรการป้องกันและแก้ไขผลกระทบสิ่งแวดล้อม | ปัญหา อุปสรรค และแนวทางแก้ไข | เอกสารและภาพถ่ายอ้างอิง |
|---|---|---|---|---|---|
| 5. อุทกวิทยาน้ำผิวดิน และคุณภาพน้ำผิวดิน (ต่อ) | 5. กรณีที่คุณภาพน้ำระบายทิ้งจากหอหล่อเย็นของโครงการมีค่าไม่เป็นไปตามประกาศกระทรวงอุตสาหกรรม ฉบับที่ 2 (พ.ศ. 2539) เรื่อง กำหนดคุณลักษณะของน้ำทิ้งที่ระบายออกจากโรงงาน จะทำการปิดวาล์วปล่อยน้ำทิ้งและแก้ไขปรับปรุงคุณภาพน้ำระบายทิ้งจากหอหล่อเย็นในบ่อพักน้ำหล่อเย็นที่มีปัญหา ซึ่งหากโครงการไม่สามารถแก้ไขคุณภาพน้ำที่ระบายทิ้งจากหอหล่อเย็นที่เกินเกณฑ์มาตรฐานได้ โครงการจะทำการหยุดเดินเครื่องเพื่อแก้ไขปรับปรุงคุณภาพน้ำระบายทิ้งจากหอหล่อเย็นให้เป็นไปตามเกณฑ์มาตรฐานดังกล่าว | - พื้นที่โครงการ | - ระหว่างเดือนมกราคม ถึงมิถุนายน พ.ศ. 2569 พบว่า ผลการตรวจวัดคุณภาพน้ำระบายทิ้งจากหอหล่อเย็นของโครงการมีค่าอยู่ในเกณฑ์ที่กำหนดทั้งหมด | - ไม่พบปัญหาและอุปสรรค | - บทที่ 4 ผลการติดตามตรวจสอบคุณภาพสิ่งแวดล้อม<br>- ภาคผนวก ข.15 แนวทางการดำเนินการในกรณีที่คุณภาพน้ำทิ้งจากหอหล่อเย็นไม่เป็นไปตามค่ามาตรฐานที่กำหนด<br>- รูปที่ 3-16 บ่อพักน้ำหล่อเย็น<br>- รูปที่ 3-18 บ่อพักน้ำหล่อเย็นกรณีฉุกเฉิน<br>- รูปที่ 3-19 วาล์วควบคุมการปล่อยน้ำทิ้งจากหอหล่อเย็น |

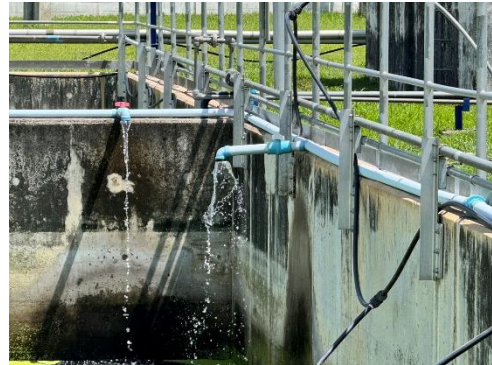
| องค์ประกอบด้านสิ่งแวดล้อม | มาตรการป้องกันและแก้ไขผลกระทบสิ่งแวดล้อม | สถานที่ดำเนินการ | ผลการปฏิบัติตามมาตรการป้องกันและแก้ไขผลกระทบสิ่งแวดล้อม | ปัญหา อุปสรรค และแนวทางแก้ไข | เอกสารและภาพถ่ายอ้างอิง |
|---|---|---|---|---|---|
| | 9. โครงการฯ จะออกแบบระบบกระจายน้ำที่บริเวณจุดปล่อยน้ำลงบ่อกัก เพื่อเป็นการเติมออกซิเจนในน้ำทิ้ง | - พื้นที่โครงการ | - โครงการได้ออกแบบระบบกระจายน้ำที่บริเวณจุดปล่อยน้ำลงบ่อกัก เพื่อเป็นการเติมออกซิเจนในน้ำทิ้ง | - ไม่พบปัญหาและอุปสรรค | - รูปที่ 3-21 ระบบกระจายน้ำที่บริเวณจุดปล่อยน้ำทิ้ง |
