รายงานผลการปฏิบัติตามมาตรการป้องกันและแก้ไขผลกระทบสิ่งแวดล้อม  
และมาตรการติดตามตรวจสอบผลกระทบสิ่งแวดล้อม  
ระหว่างเดือนมกราคม-มิถุนายน พ.ศ. 2569

โครงการอุตสาหกรรมน้ำตาล จังหวัดกำแพงเพชร  
ส่วนขยาย (ระยะที่ 2) ครั้งที่ 1

บริษัท น้ำตาลทิพย์กำแพงเพชร จำกัด  
อำเภอ빙สามัคคี อำเภอคลองขลุง อำเภอลำดวน จังหวัดกำแพงเพชร

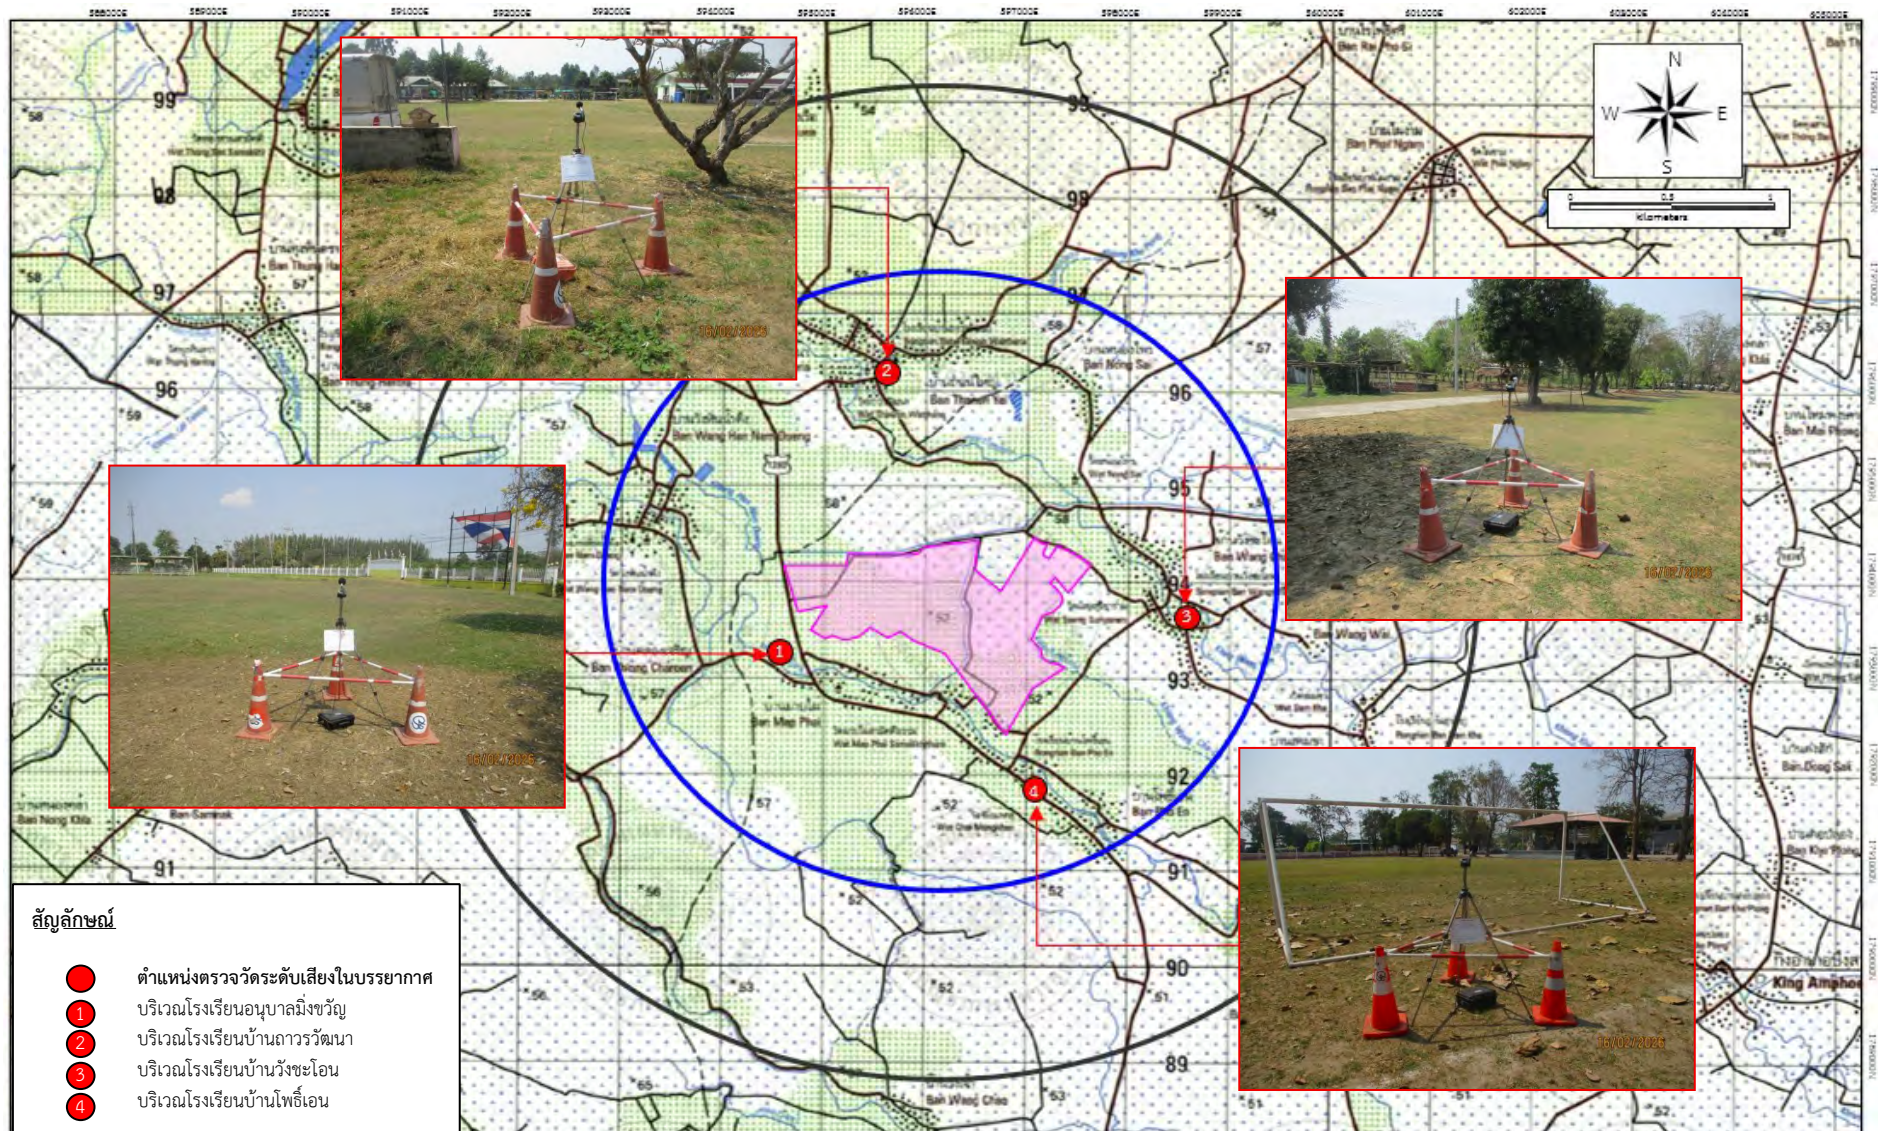
รูปที่ 3.2.3-1 แสดงตำแหน่งและภาพการตรวจวัดระดับเสียงในบรรยากาศ

จากผลการตรวจวัดระดับเสียงในบรรยากาศ จำนวน 4 สถานี พบว่า ผลการตรวจวัด  $L_{eq}$  24 hr และ  $L_{max}$  ทุกสถานีที่ทำการตรวจวัดในช่วงปี พ.ศ. 2566-2569 มีค่าอยู่ในเกณฑ์มาตรฐานตามประกาศคณะกรรมการสิ่งแวดล้อมแห่งชาติ ฉบับที่ 15 (พ.ศ. 2540) เรื่อง กำหนดมาตรฐานระดับเสียงโดยทั่วไป ที่กำหนดให้  $L_{eq}$  24 hr และ  $L_{max}$  มีค่าได้ไม่เกิน 70.0 dB(A) และ 115.0 dB(A) ตามลำดับ สำหรับ  $L_{dn}$  และ  $L_{90}$  ปัจจุบันยังไม่มีข้อกำหนดมาตรฐานเพื่อการควบคุม

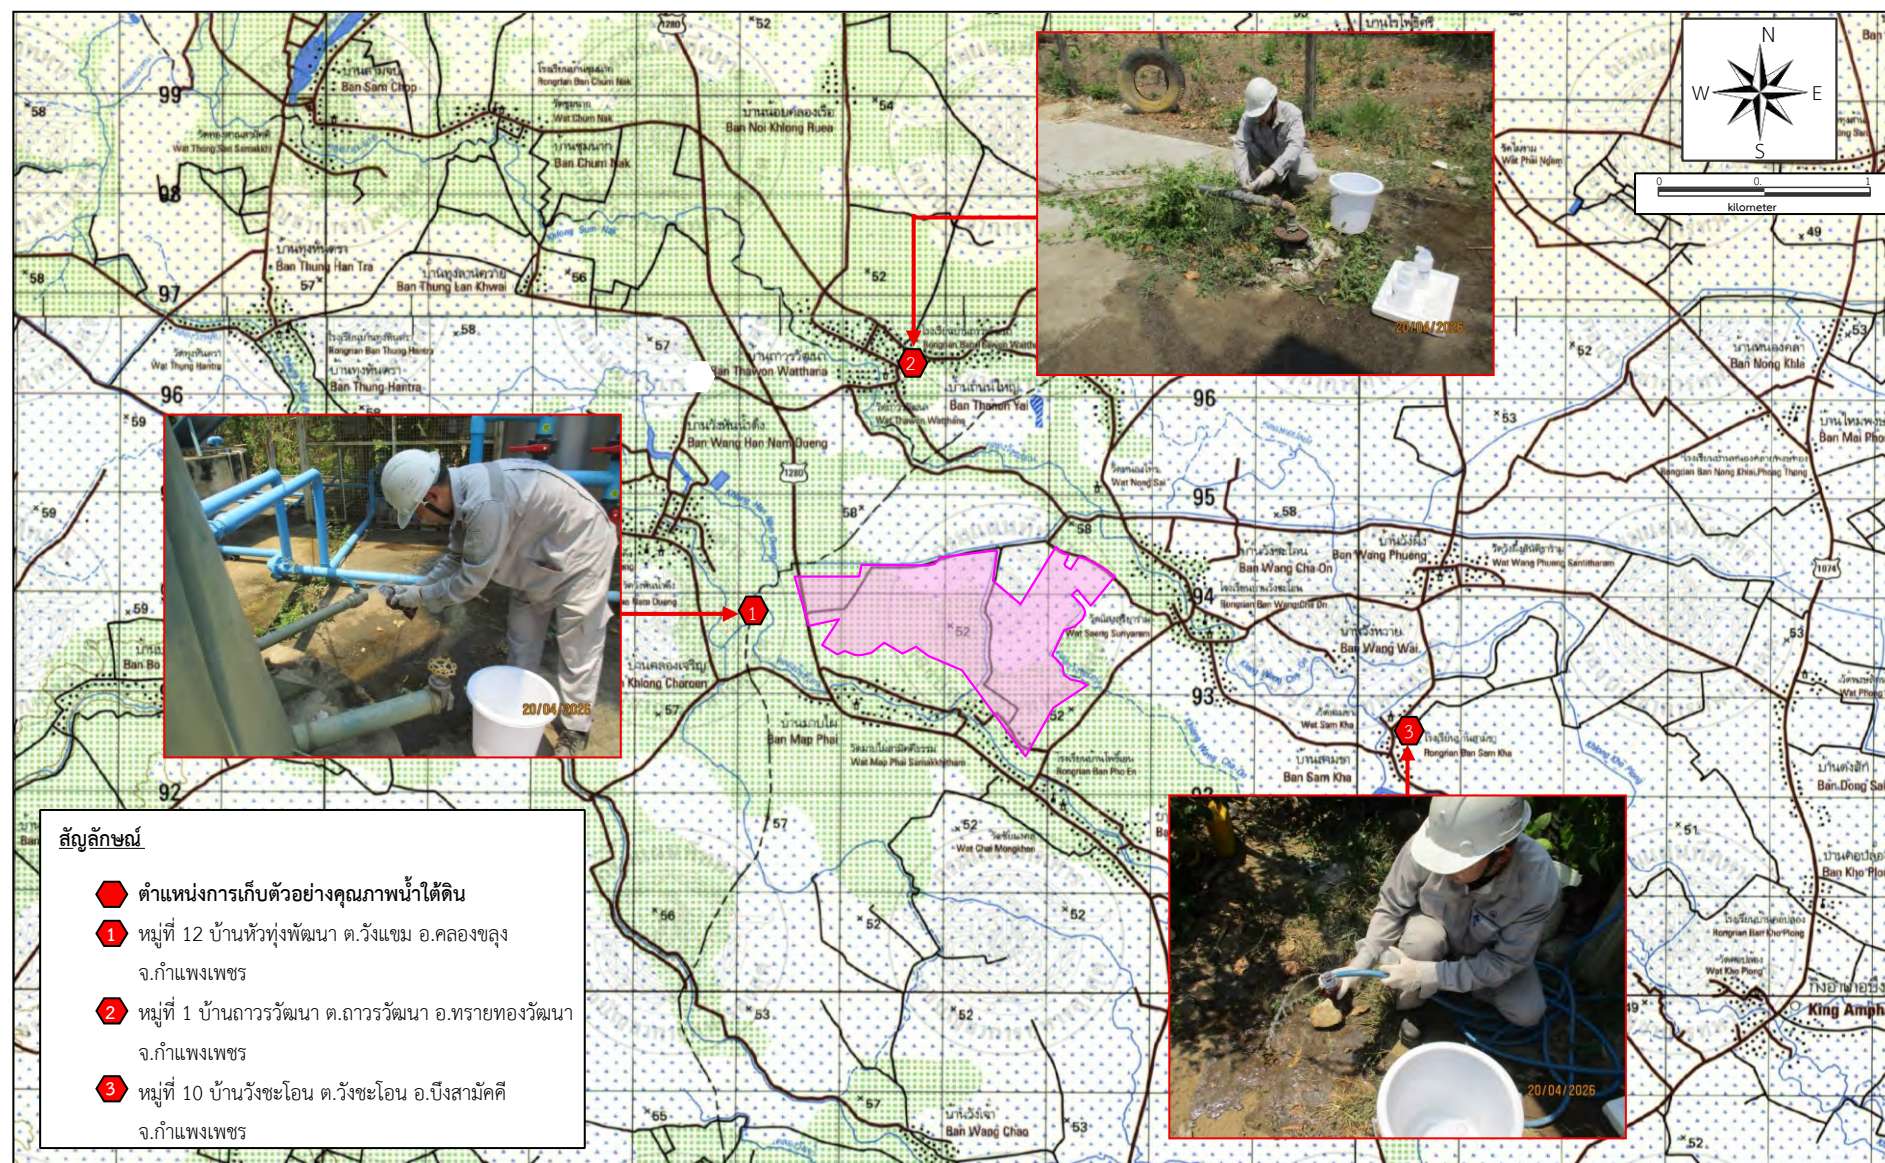
รูปที่ 3.2.9-1 แสดงตำแหน่งและภาพการเก็บตัวอย่างคุณภาพน้ำใต้ดิน

สำหรับสารหนูมีการตรวจพบในพื้นที่นั้น อาจเกิดจากกระบวนการทางธรรมชาติหรือกิจกรรมทางการเกษตร เช่น การใช้ยากำจัดวัชพืชและศัตรูพืช เป็นต้น อาจส่งผลให้เกิดการสะสมในชั้นดินละชั้นหินได้
