การปฏิบัติตามมาตรการติดตามตรวจสอบผลกระทบสิ่งแวดล้อม

การติดตามตรวจสอบคุณภาพสิ่งแวดล้อมของโครงการ Grande Centre Point Lumphini (ระยะดำเนินการ) ของบริษัท แอล เอช มอลล์ แอนด์ โฮเทล จำกัด สาขาลุมพินี ประกอบด้วย การติดตามตรวจสอบคุณภาพน้ำสระว่ายน้ำ และคุณภาพน้ำในหอผึ่งเย็น โดยมีรายละเอียดดังต่อไปนี้

การติดตามตรวจสอบคุณภาพน้ำสระว่ายน้ำโครงการ Grande Centre Point Lumphini (ระยะดำเนินการ) ของบริษัท แอล เอช มอลล์ แอนด์ โฮเทล จำกัด สาขาลุมพินี ระหว่างเดือนมกราคม - มิถุนายน พ.ศ. 2569 จำนวน 2 จุด ได้แก่ 1) บริเวณสระว่ายน้ำส่วนต้น และ 2) บริเวณสระว่ายน้ำส่วนลึก โดยทำการตรวจวิเคราะห์ Coliform Bacteria และ Fecal Coliform Bacteria เป็นประจำทุกเดือน และตรวจวิเคราะห์คุณภาพน้ำทางเคมีและชีวภาพเป็นประจำทุกปี ปีละ 1 ครั้ง โดยดำเนินการตรวจวัดครั้งสุดท้ายเมื่อวันที่ 8 เมษายน พ.ศ. 2569 พบว่า ผลการติดตามตรวจสอบส่วนใหญ่มีค่าเป็นไปตามคำแนะนำของคณะกรรมการสาธารณสุข ฉบับที่ 1/2550 เรื่อง การควบคุมการประกอบกิจการสระว่ายน้ำ หรือกิจการอื่น ๆ ในทำนองเดียวกัน สรุปได้ดังตารางที่ 3-1 และรูปที่ 3-1 ถึง รูปที่ 3-2

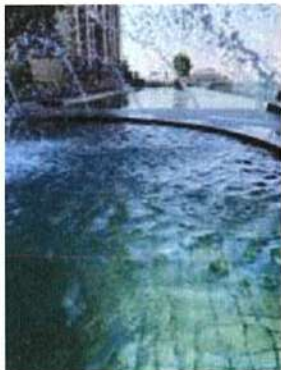
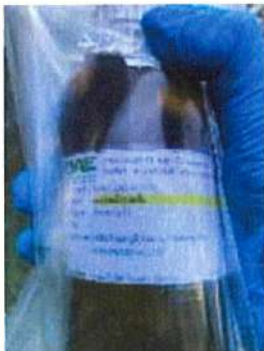
| รูปที่ 3-1 คุณภาพน้ำสระว่ายน้ำส่วนต้น | |

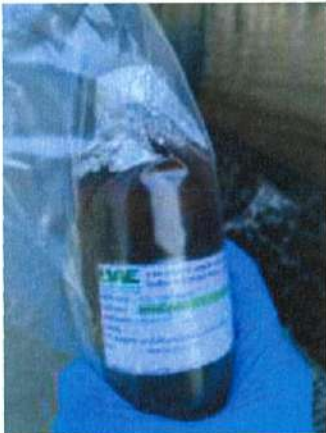
| รูปที่ 3-2 คุณภาพน้ำสระว่ายน้ำส่วนเล็ก | |

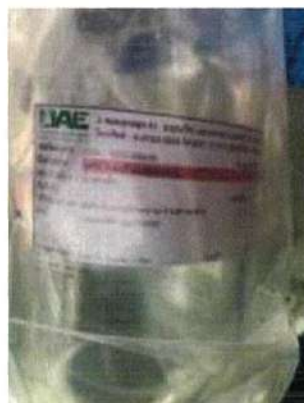
รูปที่ 3-3 คุณภาพน้ำบริเวณจุดที่น้ำไหลเข้ามาเติมในระบบ/น้ำไหลในอ่างรองรับน้ำ

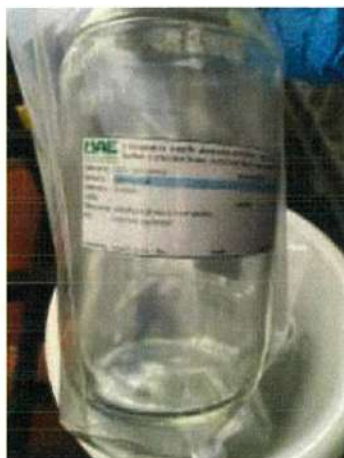
รูปที่ 3-4 คุณภาพน้ำบริเวณอ่างรองรับน้ำ

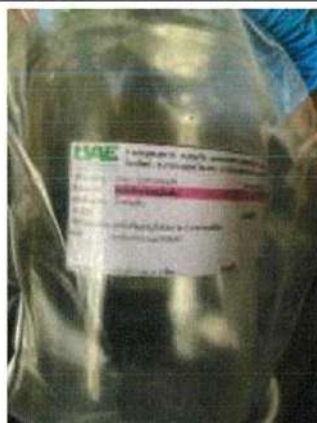
รูปที่ 3-5 คุณภาพน้ำบริเวณท่อน้ำทิ้งจากห้องเย็น
