## บทที่ 2

### ผลการปฏิบัติตามมาตรการป้องกันและแก้ไขผลกระทบสิ่งแวดล้อม

#### 2.1 ผลการปฏิบัติตามมาตรการป้องกันและแก้ไขผลกระทบสิ่งแวดล้อม ระยะดำเนินการ โครงการรถไฟฟ้าสายสีเขียว ช่วงแบริ่ง-สมุทรปราการ

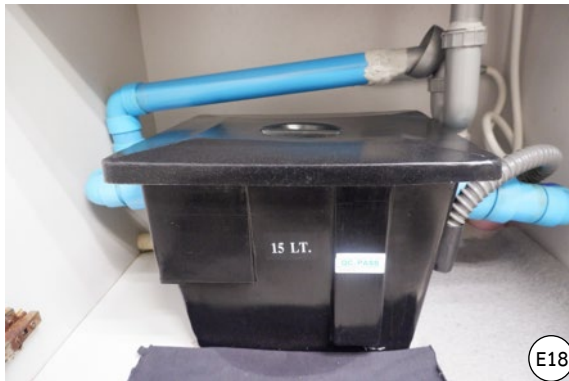
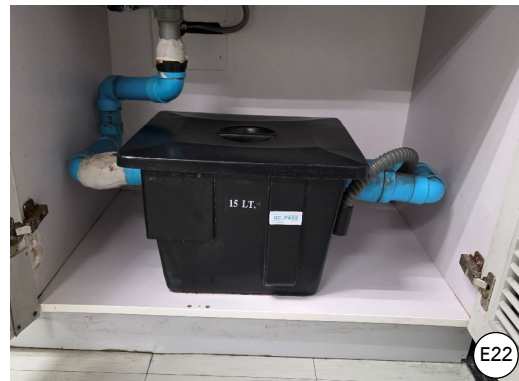
รูปที่ 2-1 การติดตั้งถังดับไขมนในห้องพักพนักงาน

| ผลกระทบสิ่งแวดล้อม | มาตรการป้องกันและแก้ไข<br>ผลกระทบสิ่งแวดล้อม | ผลการปฏิบัติตามมาตรการป้องกัน<br>และแก้ไขผลกระทบสิ่งแวดล้อม | ปัญหา อุปสรรค<br>และการแก้ไข | อ้างอิง |
|---|---|---|---|---|
| | 2) ดักหรือกวาดกากจากบ่อปรับสภาพน้ำเสีย รวมทั้งไขมันและ<br>คราบน้ำมันจากบ่อดักไขมันและบ่อดักคราบน้ำมันมาเก็บรวบรวมไว้ใน<br>ถังขนาด 200 ลิตร | โครงการปฏิบัติตามมาตรการ โดยมีการมีการติดตั้งถังดักไขมันใน<br>ห้องพักพนักงานในแต่ละสถานี และกำหนดให้แม่บ้านดักคราบน้ำมัน<br>นำไปทิ้งรวมกับของเสียทั่วไปทุกวัน บริเวณศูนย์ซ่อมบำรุงจะมี<br>ระบบรวบรวมน้ำที่เกิดขึ้นเพื่อบำบัดให้เป็นไปตามมาตรฐานฯ ก่อน<br>ระบายลงสู่ท่อระบายน้ำสาธารณะ | - | รูปที่ 2-1<br>รูปที่ 2-2 |

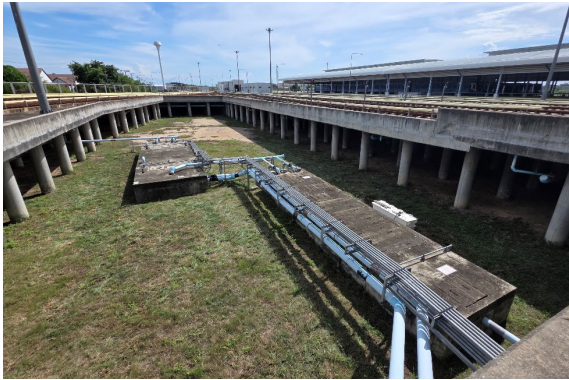
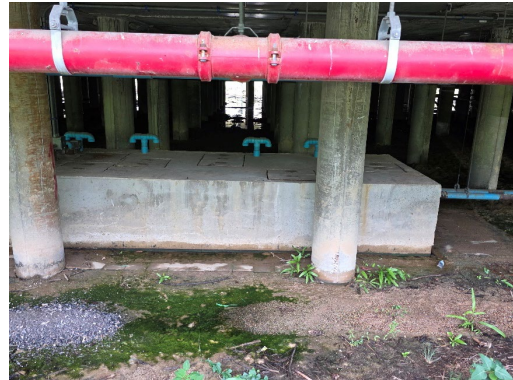
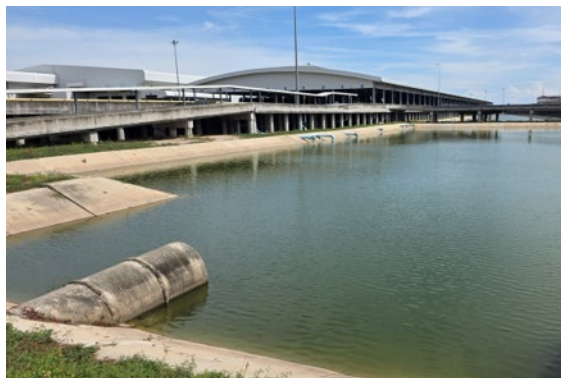
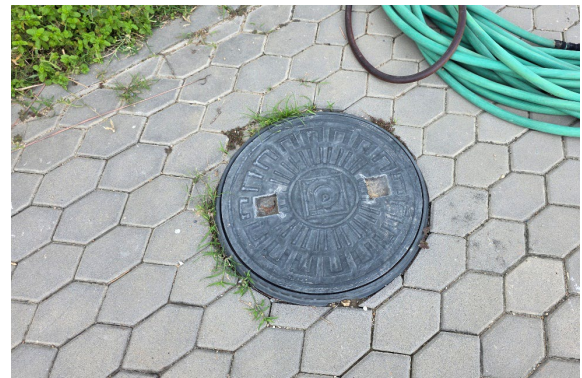
รูปที่ 2-2 ระบบระบายน้ำเสียที่ผ่านการบำบัดแล้วลงสู่ท่อระบายน้ำสาธารณะริมถนนหน้าศูนย์ซ่อมบำรุง

| ผลกระทบสิ่งแวดล้อม | มาตรการป้องกันและแก้ไข<br>ผลกระทบสิ่งแวดล้อม | ผลการปฏิบัติตามมาตรการป้องกัน<br>และแก้ไขผลกระทบสิ่งแวดล้อม | ปัญหา อุปสรรค<br>และการแก้ไข | อ้างอิง |
|---|---|---|---|---|
| | 4) ระบายน้ำเสียที่ผ่านการบำบัดแล้วลงสู่ท่อระบายน้ำสาธารณะริม<br>ถนนหน้าศูนย์ซ่อมบำรุง | โครงการปฏิบัติตามมาตรการ โดยระบายน้ำเสียที่ผ่านการบำบัดแล้ว<br>ลงสู่ท่อระบายน้ำสาธารณะริมถนนหน้าศูนย์ซ่อมบำรุง | - | รูปที่ 2-2 |

| ผลกระทบสิ่งแวดล้อม | มาตรการป้องกันและแก้ไขผลกระทบสิ่งแวดล้อม | ผลการปฏิบัติตามมาตรการป้องกันและแก้ไขผลกระทบสิ่งแวดล้อม | ปัญหา อุปสรรค และการแก้ไข | อ้างอิง |
|---|---|---|---|---|
| 4.3 ระบบสาธารณูปโภค | 1) ต้องไม่ระบายน้ำจากโครงการลงในผิวจราจรด้านล่างโดยตรง | โครงการปฏิบัติตามมาตรการ โดยไม่มีการระบายน้ำจากโครงการลงในผิวจราจรด้านล่างโดยตรง | - | รูปที่ 2-2 |

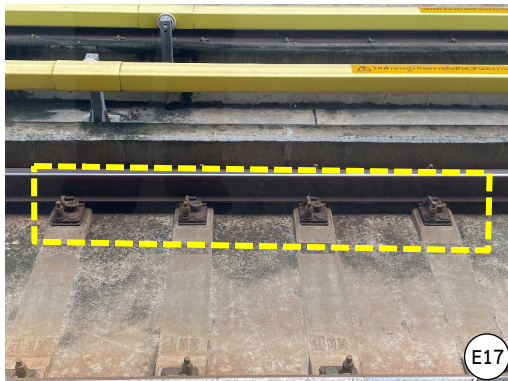
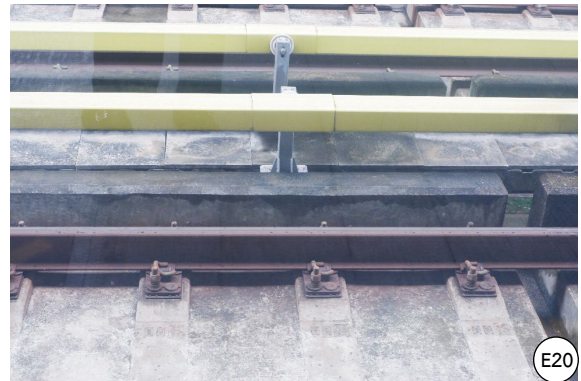
รูปที่ 2-4 หมุดยึดราง

| ผลกระทบสิ่งแวดล้อม | มาตรการป้องกันและแก้ไข<br>ผลกระทบสิ่งแวดล้อม | ผลการปฏิบัติตามมาตรการป้องกัน<br>และแก้ไขผลกระทบสิ่งแวดล้อม | ปัญหา อุปสรรค<br>และการแก้ไข | อ้างอิง |
|---|---|---|---|---|
| | 3) ตรวจสอบยางรองหมุดยึดรางและยางบริเวณคู่มือให้มีสภาพสมบูรณ์ โดยทำการตรวจสอบอย่างน้อยเดือนละ 2 ครั้ง | โครงการปฏิบัติตามมาตรการ โดยมีการตรวจสอบยางรองหมุดยึดรางและยางบริเวณคู่มือให้มีสภาพสมบูรณ์อย่างน้อย เดือนละ 2 ครั้ง | - | รูปที่ 2-4<br>ภาคผนวก ข-4 |

| ผลกระทบสิ่งแวดล้อม | มาตรการป้องกันและแก้ไข<br>ผลกระทบสิ่งแวดล้อม | ผลการปฏิบัติตามมาตรการป้องกัน<br>และแก้ไขผลกระทบสิ่งแวดล้อม | ปัญหา อุปสรรค<br>และการแก้ไข | อ้างอิง |
|---|---|---|---|---|
| 2.4 ความสั่นสะเทือน | 1) ตรวจสอบยางรองหมุดยึดรางและยางบริเวณดุมล้อให้มีสภาพสมบูรณ์<br>โดยทำการตรวจสอบอย่างน้อยเดือนละ 2 ครั้ง | โครงการปฏิบัติตามมาตรการ โดยมีการตรวจสอบยางรองหมุดยึดราง<br>และยางบริเวณดุมล้อให้มีสภาพสมบูรณ์อย่างน้อย เดือนละ<br>2 ครั้ง | - | รูปที่ 2-4<br>ภาคผนวก ข-4 |

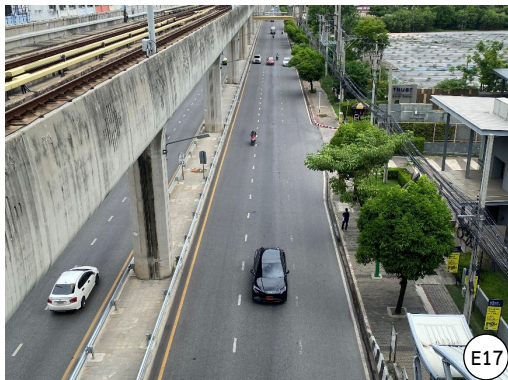
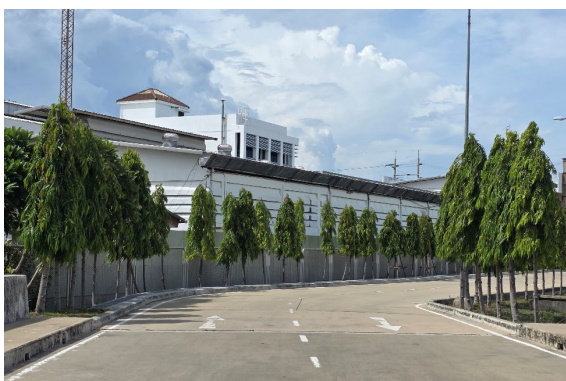
รูปที่ 2-5 การปลูกต้นไม้

| ผลกระทบสิ่งแวดล้อม | มาตรการป้องกันและแก้ไข<br>ผลกระทบสิ่งแวดล้อม | ผลการปฏิบัติตามมาตรการป้องกัน<br>และแก้ไขผลกระทบสิ่งแวดล้อม | ปัญหา อุปสรรค<br>และการแก้ไข | อ้างอิง |
|---|---|---|---|---|
| | 5) ปลุกต้นไม้บริเวณสถานีเพื่อช่วยลดการสะท้อนของเสียงบริเวณใต้สถานี | โครงการปฏิบัติตามมาตรการ โดยมีการปลุกต้นไม้เขตเขียวบริเวณเกาะกลางถนน ทางเดินเท้า และศูนย์ซ่อมบำรุง | - | รูปที่ 2-5 |

| ผลกระทบสิ่งแวดล้อม | มาตรการป้องกันและแก้ไข<br>ผลกระทบสิ่งแวดล้อม | ผลการปฏิบัติตามมาตรการป้องกัน<br>และแก้ไขผลกระทบสิ่งแวดล้อม | ปัญหา อุปสรรค<br>และการแก้ไข | อ้างอิง |
|---|---|---|---|---|
| | 7) บำรุงรักษา และปลูกต้นไม้ทดแทนที่ตายไปในบริเวณสถานี ศูนย์ซ่อม<br>บำรุง และลานจอดรถที่มีอาณาเขตติดต่อกับพื้นที่เอกชน/ประชาชน/<br>หน่วยงานราชการ | โครงการปฏิบัติตามมาตรการ โดยมีการบำรุงรักษา และปลูกต้นไม้<br>ทดแทนไว้ในบริเวณลานจอดรถ และศูนย์ซ่อมบำรุง สำหรับบริเวณ<br>ใต้สถานี หรือบริเวณโดยรอบสถานีขึ้นอยู่กับแผนการดำเนินงานของ<br>เจ้าของพื้นที่นั้น ๆ | - | รูปที่ 2-5 |

| ผลกระทบสิ่งแวดล้อม | มาตรการป้องกันและแก้ไข<br>ผลกระทบสิ่งแวดล้อม | ผลการปฏิบัติตามมาตรการป้องกัน<br>และแก้ไขผลกระทบสิ่งแวดล้อม | ปัญหา อุปสรรค<br>และการแก้ไข | อ้างอิง |
|---|---|---|---|---|
| 3.1 สภาพนิเวศวิทยาบนบก | 1) ทำการปลูกต้นไม้เขตเขียวบริเวณเกาะกลางถนนและทางเดินเท้าหรือพื้นที่ใกล้เคียง โดยนำพันธุ์ไม้ที่นำมาปลูกควรเป็นไม้ประเภทไม้ใบและไม้ดอกทรงพุ่มสูง | โครงการปฏิบัติตามมาตรการ โดยมีการปลูกต้นไม้เขตเขียวบริเวณเกาะกลางถนน ทางเดินเท้า ลานจอดรถ และศูนย์ซ่อมบำรุง | - | รูปที่ 2-5 |

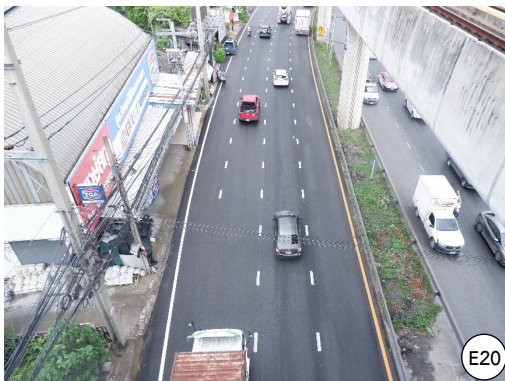
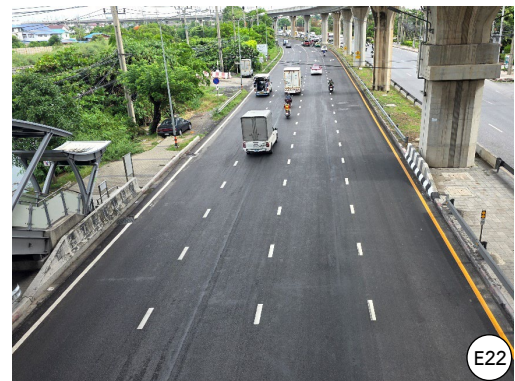
รูปที่ 2-7 การตีเส้นขอบเขตทางเดินรถบนผิวจราจรชัดเจน

| ผลกระทบสิ่งแวดล้อม | มาตรการป้องกันและแก้ไข<br>ผลกระทบสิ่งแวดล้อม | ผลการปฏิบัติตามมาตรการป้องกัน<br>และแก้ไขผลกระทบสิ่งแวดล้อม | ปัญหา อุปสรรค<br>และการแก้ไข | อ้างอิง |
|---|---|---|---|---|
| 4.2 การคมนาคมขนส่ง | 1) แจ้งหน่วยงานผู้รับผิดชอบตีเส้นขอบเขตทางเดินรถให้ชัดเจน | โครงการปฏิบัติตามมาตรการ โดยประสานงานให้หน่วยงานผู้รับผิดชอบตีเส้นขอบเขตทางเดินรถให้สามารถมองเห็นชัดเจน | - | รูปที่ 2-7 |

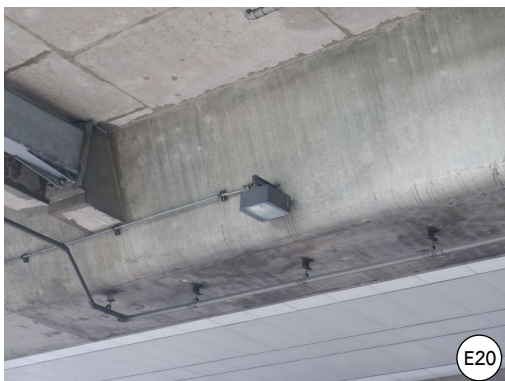
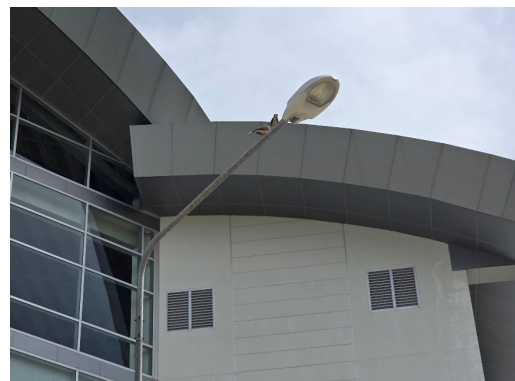
รูปที่ 2-8 การติดตั้งไฟส่องสว่างบริเวณใต้สถานีและด้านข้างริมทางเดินเท้า

| ผลกระทบสิ่งแวดล้อม | มาตรการป้องกันและแก้ไข<br>ผลกระทบสิ่งแวดล้อม | ผลการปฏิบัติตามมาตรการป้องกัน<br>และแก้ไขผลกระทบสิ่งแวดล้อม | ปัญหา อุปสรรค<br>และการแก้ไข | อ้างอิง |
|---|---|---|---|---|
| | 2) ติดตั้งไฟส่องสว่างบริเวณใต้สถานีและด้านข้างริมทางเดินเท้าเพื่อส่องสว่างมายังผิวจราจรโดยกำหนดให้โคมไฟแต่ละหลอดมีความสว่างไม่น้อยกว่า 21.5 ลักซ์ และต้องมีความสว่างใกล้เคียงกับแสงสว่างตามธรรมชาติมากที่สุด | โครงการปฏิบัติตามมาตรการ โดยทำการติดตั้งหลอดไฟให้ส่องสว่างมายังผิวจราจรไว้ที่บริเวณใต้สถานีและด้านข้างริมทางเดินเท้าอย่างเพียงพอ | - | รูปที่ 2-8 |

| ผลกระทบสิ่งแวดล้อม | มาตรการป้องกันและแก้ไขผลกระทบสิ่งแวดล้อม | ผลการปฏิบัติตามมาตรการป้องกันและแก้ไขผลกระทบสิ่งแวดล้อม | ปัญหา อุปสรรค และการแก้ไข | อ้างอิง |
|---|---|---|---|---|
| | 8) ติดตั้งไฟส่องแสงสว่างเพื่อส่องมายังผิวถนนรอบศูนย์ซ่อมบำรุงเพื่อช่วยป้องกันการเกิดอุบัติเหตุจากการใช้ถนน | โครงการปฏิบัติตามมาตรการ โดยมีการติดตั้งไฟส่องแสงสว่างเพื่อส่องมายังผิวถนนรอบศูนย์ซ่อมบำรุง | - | รูปที่ 2-8 |

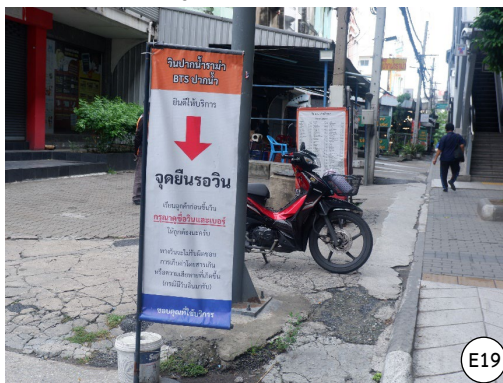
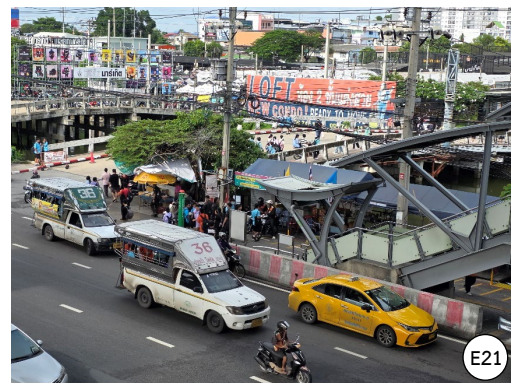
รูปที่ 2-11 การจัดระบบจราจรให้มีความสอดคล้องกับระบบขนส่งมวลชน

| ผลกระทบสิ่งแวดล้อม | มาตรการป้องกันและแก้ไขผลกระทบสิ่งแวดล้อม | ผลการปฏิบัติตามมาตรการป้องกันและแก้ไขผลกระทบสิ่งแวดล้อม | ปัญหา อุปสรรค และการแก้ไข | อ้างอิง |
|---|---|---|---|---|
| | 5) จัดระบบจราจรบริเวณถนนสายต่าง ๆ ที่แนวเส้นทางผ่านให้มีความสอดคล้องกับระบบขนส่งมวลชน | โครงการปฏิบัติตามมาตรการ โดยติดตั้งป้ายและเครื่องหมายจราจรเพื่อควบคุมการจราจรให้มีความสอดคล้องกับระบบขนส่งมวลชน | - | รูปที่ 2-11<br>รูปที่ 2-12 |

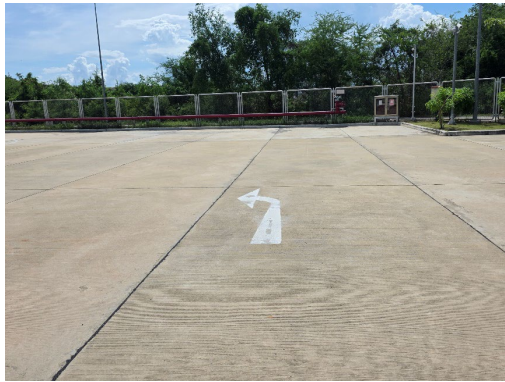
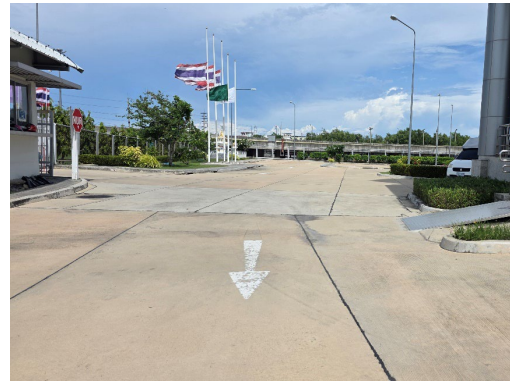
รูปที่ 2-13 การจัดระบบการจราจรของถนนรอบศูนย์ซ่อมบำรุง

| ผลกระทบสิ่งแวดล้อม | มาตรการป้องกันและแก้ไขผลกระทบสิ่งแวดล้อม | ผลการปฏิบัติตามมาตรการป้องกันและแก้ไขผลกระทบสิ่งแวดล้อม | ปัญหา อุปสรรค และการแก้ไข | อ้างอิง |
|---|---|---|---|---|
| | 7) จัดระบบการจราจรของถนนรอบศูนย์ซ่อมบำรุงให้สอดคล้องกับทิศทางการเดินทางของถนนสุขุมวิท ซึ่งเป็นถนนสายหลักที่ประชาชนมาใช้ประโยชน์ | โครงการปฏิบัติตามมาตรการ โดยจัดระบบการจราจรของถนนรอบศูนย์ซ่อมบำรุงให้สอดคล้องกับทิศทางการเดินทางของถนนสุขุมวิท | - | รูปที่ 2-13 |
| | 9) ต้องดูแลผิวจราจรของถนนรอบศูนย์ซ่อมบำรุงให้อยู่ในสภาพดีเสมอ | โครงการปฏิบัติตามมาตรการ โดยดูแลผิวจราจรของถนนรอบศูนย์ซ่อมบำรุงให้อยู่ในสภาพดีเสมอ | - | รูปที่ 2-13 |
| | 10) จัดให้มีการติดตั้งป้ายสัญญาณจราจรให้เดินทางเดียว บริเวณถนนรอบพื้นที่ศูนย์ซ่อมบำรุง เพื่อให้ผู้ใช้ถนนสามารถปฏิบัติได้อย่างถูกต้อง | โครงการปฏิบัติตามมาตรการ โดยทำสัญญาณจราจรให้เดินทางเดียว บริเวณถนนรอบพื้นที่ศูนย์ซ่อมบำรุง | - | รูปที่ 2-13 |

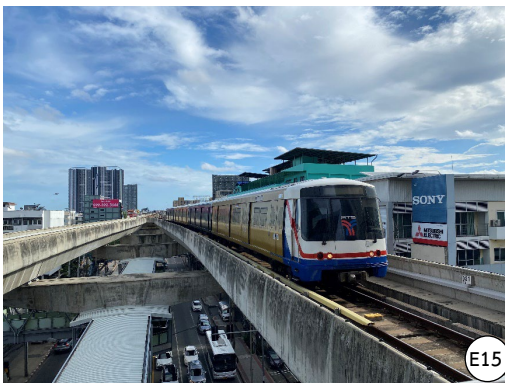
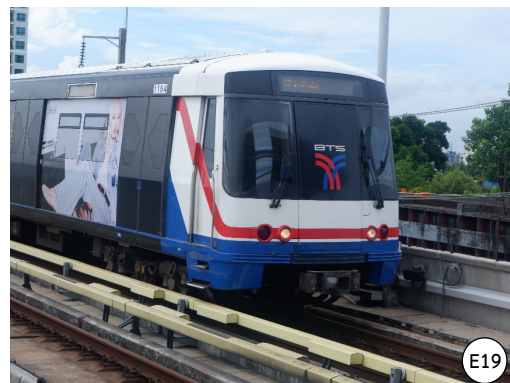
รูปที่ 2-14 การเปิดไฟหน้ารถไฟฟ้า

| ผลกระทบสิ่งแวดล้อม | มาตรการป้องกันและแก้ไข<br>ผลกระทบสิ่งแวดล้อม | ผลการปฏิบัติตามมาตรการป้องกัน<br>และแก้ไขผลกระทบสิ่งแวดล้อม | ปัญหา อุปสรรค<br>และการแก้ไข | อ้างอิง |
|---|---|---|---|---|
| | 2) การเปิดไฟหน้ารถไฟในช่วงเวลากลางคืนต้องอยู่ในระดับที่ไม่ส่องเข้าไปยังอาคารข้างเคียง | โครงการปฏิบัติตามมาตรการ โดยมีการติดตั้งไฟหน้ารถอยู่ในระดับที่ไม่ส่องเข้าไปยังอาคารข้างเคียงในช่วงเวลากลางคืน | - | รูปที่ 2-14 |

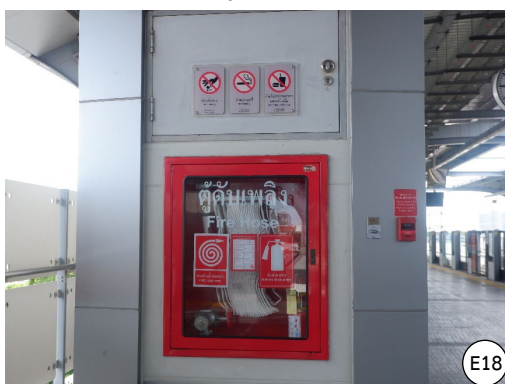
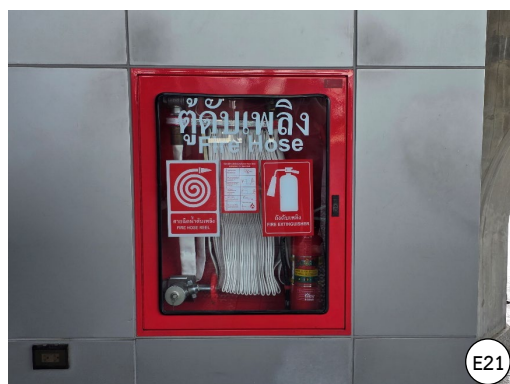
รูปที่ 2-16 การติดตั้งอุปกรณ์ดับเพลิง

| ผลกระทบสิ่งแวดล้อม | มาตรการป้องกันและแก้ไขผลกระทบสิ่งแวดล้อม | ผลการปฏิบัติตามมาตรการป้องกันและแก้ไขผลกระทบสิ่งแวดล้อม | ปัญหา อุปสรรค และการแก้ไข | อ้างอิง |
|---|---|---|---|---|
| 5.3 อาชีวอนามัยและความปลอดภัย | 1) ติดตั้งอุปกรณ์ดับเพลิงให้เป็นไปตามมาตรฐาน NFPA และจัดให้มีแผนปฏิบัติการฉุกเฉินในกรณีต่าง ๆ <ul style="list-style-type: none"> <li>- อัคคีภัยบนสถานี</li> <li>- อัคคีภัยบนชั้นพื้นถนน</li> <li>- อัคคีภัยบนชั้นจำหน่ายตั๋ว</li> <li>- อัคคีภัยบนชั้นชานชาลา</li> <li>- การอพยพออกจากสถานี</li> <li>- การหยุดรถฉุกเฉิน</li> <li>- การช่วยเหลือระหว่างอพยพผู้โดยสาร</li> <li>- การช่วยเหลือผู้โดยสาร กรณีเกิดอุบัติเหตุ</li> <li>- อัคคีภัยในบริเวณตึกใกล้เคียง</li> </ul> | โครงการปฏิบัติตามมาตรการ โดยมีการจัดติดตั้งอุปกรณ์ดับเพลิงและจัดทำแผนปฏิบัติการฉุกเฉินในกรณีต่าง ๆ | - | รูปที่ 2-16<br>ภาคผนวก ข-11 |

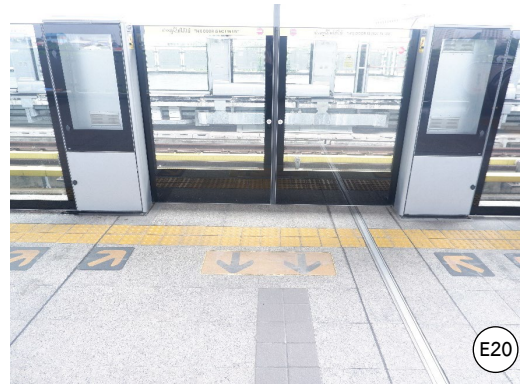
รูปที่ 2-17 แนวเส้นสีเหลืองและพื้นผิวขรุขระแสดงเขตห้ามล่ว่งล้อ

| ผลกระทบสิ่งแวดล้อม | มาตรการป้องกันและแก้ไขผลกระทบสิ่งแวดล้อม | ผลการปฏิบัติตามมาตรการป้องกันและแก้ไขผลกระทบสิ่งแวดล้อม | ปัญหา อุปสรรค และการแก้ไข | อ้างอิง |
|---|---|---|---|---|
| | 2) จัดให้แนวสีแดงแสดงเขตห้ามล่งล้ำขณะรถไฟฟ้าเข้าจอดที่สถานี พร้อมจัดทำพื้นสถานีดังกล่าวให้มีผิวขรุขระเพื่อให้ผู้โดยสารที่ล่งล้ำเข้ามาสัมผัสได้ | โครงการปฏิบัติตามมาตรการ โดยทำแนวเส้นสีแดงและพื้นผิวขรุขระแสดงเขตห้ามล่งล้ำ | - | รูปที่ 2-17 |

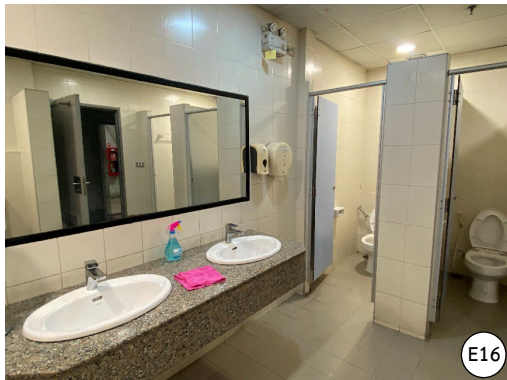
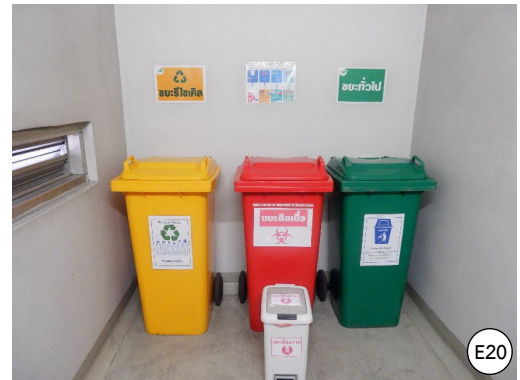
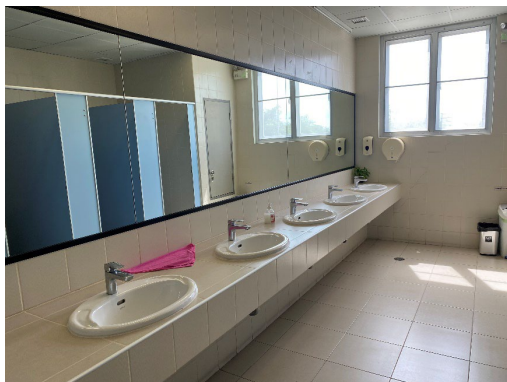
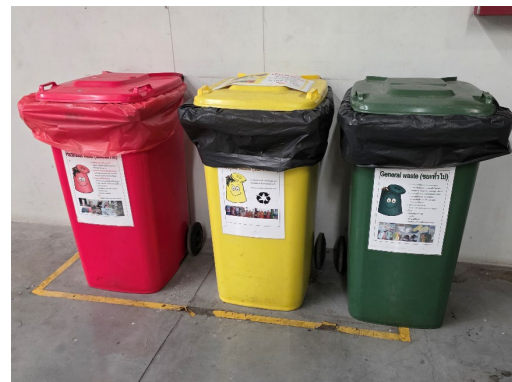
รูปที่ 2-18 การจัดการทางด้านสุขาภิบาลบริเวณสถานี และศูนย์ซ่อมบำรุง

| ผลกระทบสิ่งแวดล้อม | มาตรการป้องกันและแก้ไขผลกระทบสิ่งแวดล้อม | ผลการปฏิบัติตามมาตรการป้องกันและแก้ไขผลกระทบสิ่งแวดล้อม | ปัญหา อุปสรรค และการแก้ไข | อ้างอิง |
|---|---|---|---|---|
| | 6) ควบคุมดูแลการจัดการทางด้านสุขาภิบาลบริเวณสถานี ลานจอดรถ และศูนย์ซ่อมบำรุงให้มีประสิทธิภาพ ได้แก่ การบำบัดน้ำเสีย การจัดการขยะมูลฝอยและสิ่งปฏิกูล เป็นต้น | โครงการปฏิบัติตามมาตรการ โดยมีการควบคุมดูแลการจัดการทางด้านสุขาภิบาลบริเวณสถานีและศูนย์ซ่อมบำรุงให้มีประสิทธิภาพ ส่วนบริเวณลานจอดรถ กรุงเทพมหานครไม่ได้รับอนุญาตให้รับอินทรีพียูสินนี้สินของโครงการฯ จากการรถไฟฟ้าขนส่งมวลชนแห่งประเทศไทย (รฟม.) จึงอยู่ภายใต้การบริหาร กำกับดูแลโดยรฟม. ซึ่งเป็นผู้รับผิดชอบในการนำเสนอรายงานผลการปฏิบัติตามมาตรการของโครงการฯ (เฉพาะพื้นที่อาคารจอดแล้วจรในความรับผิดชอบของ รฟม.) ต่อ สผ. ต่อไป | - | รูปที่ 2-18<br>ภาคผนวก ข-8 |

การจัดการด้านสุขาภิบาลบริเวณสถานี

การจัดการด้านสุขาภิบาลบริเวณศูนย์ซ่อมบำรุง
