# บทที่ 2

## มาตรการป้องกันและแก้ไขผลกระทบสิ่งแวดล้อม และมาตรการติดตามตรวจสอบคุณภาพสิ่งแวดล้อม

บริษัท ยูเอ็มเอส พอร์ต เซอร์วิส จำกัด ประกอบกิจการท่าเทียบเรือขนถ่ายสินค้าประเภทถ่านหิน ซึ่งเป็นท่าเทียบเรือรับส่งสินค้าขนาดเกินกว่า 500 ตันกรอส ตั้งอยู่เลขที่ 108/2 หมู่ที่ 2 ตำบลคลองสะแก อำเภอนครหลวง จังหวัดพระนครศรีอยุธยา ได้มอบหมายให้บริษัท ไมน์ เอ็นจิเนียริง คอนซัลแตนท์ จำกัด ดำเนินการตรวจสอบและรวบรวมข้อมูลผลการปฏิบัติตามมาตรการป้องกันและแก้ไขผลกระทบสิ่งแวดล้อม และการติดตามตรวจสอบคุณภาพสิ่งแวดล้อมที่กำหนดตามผลพิจารณารายงานการประเมินผลกระทบสิ่งแวดล้อม หนังสือที่ ตามหนังสือที่ ทส 1009.4/10738 ลงวันที่ 19 พฤษภาคม 2568 ดังเอกสารแนบ 2 รายละเอียดการปฏิบัติตามเงื่อนไขสิ่งแวดล้อมดังตารางที่ 2-1 ถึงตารางที่ 2-2

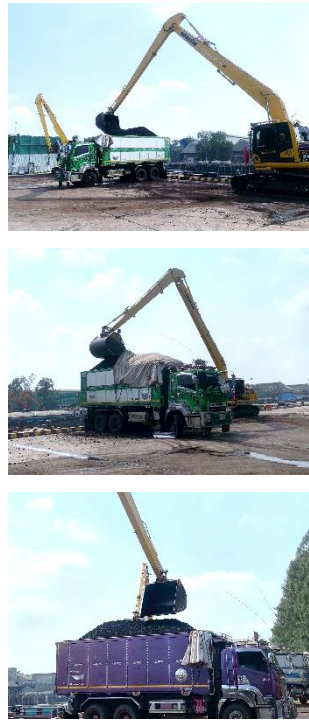
| เงื่อนไขตามมาตรการ | ผลการปฏิบัติตามมาตรการ | ปัญหา อุปสรรคที่ไม่สามารถปฏิบัติตามมาตรการ และแนวทางแก้ไข | รูปภาพ/เอกสารอ้างอิง |
|---|---|---|---|
| <p>3. พนักงานที่กำกับดูแลการปฏิบัติหน้าที่จะต้องควบคุมการทำงานของพนักงานขับรถแบคโฮในการตักสินค้าโดยไม่ให้ล้นบุงก์ และไม่เกินขอบของรถกระบะของรถบรรทุกเพื่อลดการตกหล่นของสินค้า หากพบพนักงานขับรถแบคโฮไม่ปฏิบัติตามให้ทำการตักเตือนทันที และกำชับให้ปฏิบัติตามมาตรการที่กำหนดอย่างเคร่งครัด</p> | <ul style="list-style-type: none"> <li>ผู้ประกอบกรได้กำชับพนักงานที่ปฏิบัติงานขับรถแบคโฮทำการตักสินค้าโดยไม่ให้ล้นบุงก์ และไม่เกินขอบของรถกระบะของรถบรรทุกเพื่อลดการตกหล่นของสินค้า หากพบพนักงานขับรถแบคโฮไม่ปฏิบัติตามให้ทำการตักเตือนทันที และให้ปฏิบัติตามมาตรการที่กำหนดอย่างเคร่งครัด</li> </ul> | <p>-</p> | <ul style="list-style-type: none"> <li>เอกสารแนบ 5 รูปที่ 2</li> </ul> <p>รถแบคโฮตักสินค้า</p> |

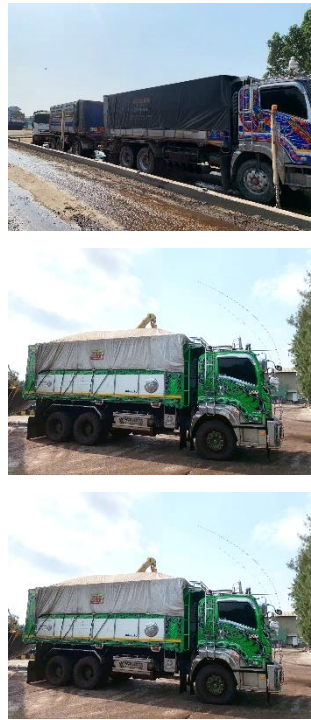
| เงื่อนไขตามมาตรการ | ผลการปฏิบัติตามมาตรการ | ปัญหา อุปสรรคที่ไม่สามารถปฏิบัติตามมาตรการ และแนวทางแก้ไข | รูปภาพ/เอกสารอ้างอิง |
|---|---|---|---|
| <p>10. กำหนดเงื่อนไขในสัญญาหรือข้อตกลงให้รถบรรทุกสินค้าทุกคันต้องจัดให้มีผ้าใบคลุมกระบะบรรทุกสินค้าอย่างมิดชิดแน่นหนาตลอดการขนส่งทั้งภายในและภายนอกโครงการ และต้องไม่มีสภาพชำรุดหรือใช้งานไม่มีประสิทธิภาพ หากพบว่าการชำรุดผู้ประกอบการขนส่งสินค้าต้องทำการแก้ไขก่อนที่จะนำรถบรรทุกเข้ามาขนถ่ายภายในโครงการ</p> | <ul style="list-style-type: none"> <li>● ผู้ประกอบการได้มีการออกกฎระเบียบในการบรรทุกขนส่งสินค้า เพื่อป้องกันและลดผลกระทบด้านฝุ่นละออง โดยให้รถบรรทุกสินค้าทุกคันจะต้องมีผ้าใบปิดคลุมกระบะรถบรรทุกสินค้าอย่างมิดชิดตลอดการขนส่งทั้งภายในและภายนอกโครงการหากพบว่าการชำรุดผู้ประกอบการขนส่งสินค้าต้องทำการแก้ไขก่อนที่จะนำรถบรรทุกเข้ามาขนถ่ายภายในโครงการ</li> </ul> | <p>-</p> | <ul style="list-style-type: none"> <li>● เอกสารแนบ 5 รูปที่ 4</li> </ul> <p>ผ้าใบปิดคลุมรถบรรทุก</p> |

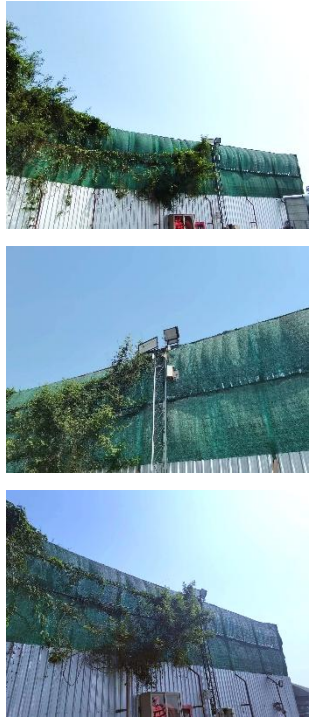
| เงื่อนไขตามมาตรการ | ผลการปฏิบัติตามมาตรการ | ปัญหา อุปสรรคที่ไม่สามารถปฏิบัติตามมาตรการ และแนวทางแก้ไข | รูปภาพ/เอกสารอ้างอิง |
|---|---|---|---|
| 11. ติดตั้งกำแพงป้องกันฝุ่นโดยรอบพื้นที่ทำเทียบเรือทั้งด้านข้างทางทิศเหนือและทิศใต้ ความยาวด้านละ 20 เมตร และด้านหลังทางทิศตะวันตก ความยาว 45 เมตร และมีความสูงของกำแพงโดยรวมไม่น้อยกว่า 6 เมตร โดยจัดทำเป็นโครงเหล็กที่มีฐานยึดกับพื้นที่ตั้งอย่างแน่นหนาแข็งแรง | <ul style="list-style-type: none"> <li>ผู้ประกอบการได้สร้างกำแพงป้องกันฝุ่นโดยรอบพื้นที่ทำเทียบเรือ ทั้งด้านข้างทางทิศเหนือและทิศใต้ เพื่อป้องกันการฟุ้งกระจายของฝุ่นละออง</li> </ul> | - | <ul style="list-style-type: none"> <li>เอกสารแนบ 5 รูปที่ 5</li> </ul> <p>แนวกำแพงป้องกันฝุ่นทางด้านทิศเหนือ</p> |

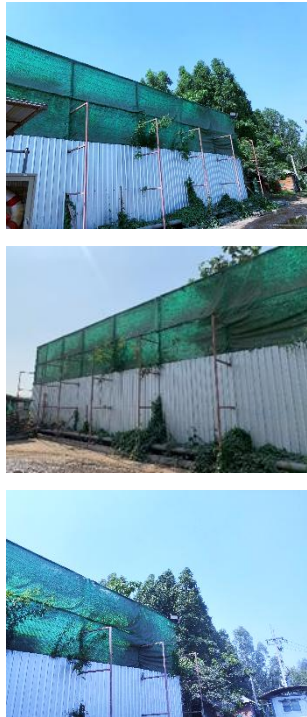
| เงื่อนไขตามมาตรการ | ผลการปฏิบัติตามมาตรการ | ปัญหา อุปสรรคที่ไม่สามารถปฏิบัติตามมาตรการ และแนวทางแก้ไข | รูปภาพ/เอกสารอ้างอิง |
|---|---|---|---|
| | | | <p>แนวกำแพงป้องกันฝุ่นทางด้านทิศใต้</p> |

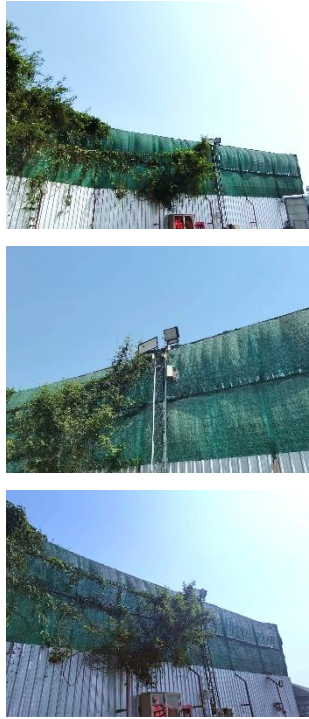
| เงื่อนไขตามมาตรการ | ผลการปฏิบัติตามมาตรการ | ปัญหา อุปสรรคที่ไม่สามารถปฏิบัติตามมาตรการ และแนวทางแก้ไข | รูปภาพ/เอกสารอ้างอิง |
|---|---|---|---|
| 12. ให้นักงานหมั่นตรวจสอบและบำรุงรักษากำแพงป้องกันฝุ่นให้อยู่ในสภาพใช้งานได้ดียิ่งอยู่เสมอ โดยตรวจสอบสภาพเป็นประจำหลังเลิกงานในแต่ละวันหากพบการชำรุดหรือเสียหายให้เร่งซ่อมแซมแก้ไขหรือเปลี่ยนแปลงทันที | <ul style="list-style-type: none"> <li>ผู้ประกอบการได้สร้างกำแพงป้องกันฝุ่นโดยรอบพื้นที่ทำเทียบเรือ เพื่อป้องกันการฟุ้งกระจายของฝุ่นละออง และมีการตรวจสอบเป็นประจำหลังเลิกงานในแต่ละวัน หากพบการชำรุดหรือเสียหายให้เร่งซ่อมแซมแก้ไขหรือเปลี่ยนทันที</li> </ul> | - | <ul style="list-style-type: none"> <li>เอกสารแนบ 5 รูปที่ 5</li> </ul> <p>แนวกำแพงป้องกันฝุ่นทางด้านทิศเหนือ</p> |

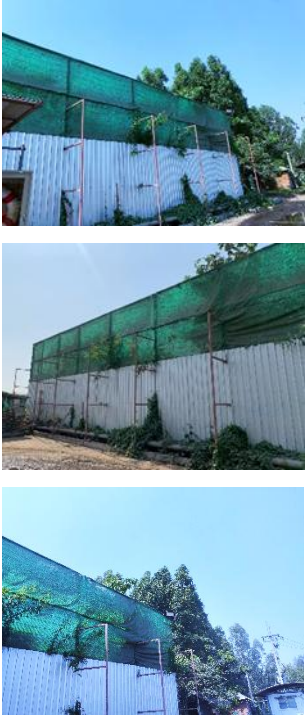
| เงื่อนไขตามมาตรการ | ผลการปฏิบัติตามมาตรการ | ปัญหา อุปสรรคที่ไม่สามารถปฏิบัติตามมาตรการ และแนวทางแก้ไข | รูปภาพ/เอกสารอ้างอิง |
|---|---|---|---|
| | | | <p>แนวกำแพงป้องกันฝุ่นทางด้านทิศใต้</p> |

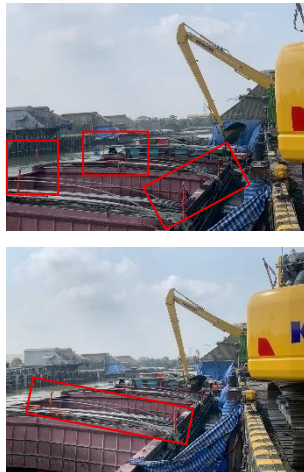
| เงื่อนไขตามมาตรการ | ผลการปฏิบัติตามมาตรการ | ปัญหา อุปสรรคที่ไม่สามารถปฏิบัติตามมาตรการ และแนวทางแก้ไข | รูปภาพ/เอกสารอ้างอิง |
|---|---|---|---|
| 15. ก่อนทำการขนถ่ายสินค้าประเภทถ่านหินให้ฉีดพรมน้ำแบบสเปรย์ (สปริงเกอร์) ลงบนถ่านหินในระหว่างเรือทั้งหมดในปริมาณที่เหมาะสมโดยสังเกตขณะแบคโฮตักสินค้าจากเรือต้องไม่ให้เกิดการฟุ้งกระจายของฝุ่นละอองถ่านหิน และปรับระบบสปริงเกอร์ให้มีแรงดันเพียงพอครอบคลุมระหว่างเรือที่เปิดขณะขนถ่าย | <ul style="list-style-type: none"> <li>ผู้ประกอบการได้กำหนดให้มีการฉีดพรมน้ำแบบสเปรย์ (สปริงเกอร์) ลงบนถ่านหินในระหว่างเรือทั้งหมด โดยสังเกตขณะแบคโฮตักสินค้าจากเรือต้องไม่เกิดการฟุ้งกระจายของฝุ่นละอองถ่านหินและปรับระบบสปริงเกอร์ให้มีแรงดันเพียงพอครอบคลุมระหว่างเรือที่เปิดขณะขนถ่าย</li> </ul> | - | <ul style="list-style-type: none"> <li>เอกสารแนบ 5 รูปที่ 8</li> </ul> |

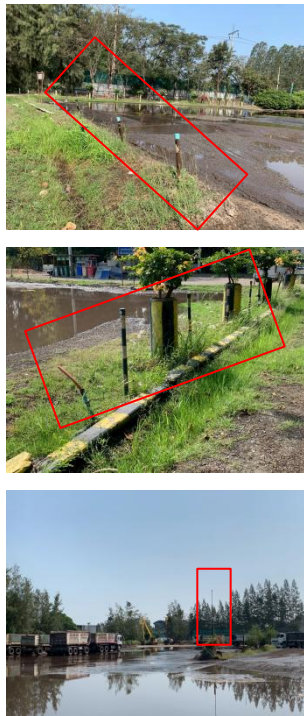
| เงื่อนไขตามมาตรการ | ผลการปฏิบัติตามมาตรการ | ปัญหา อุปสรรคที่ไม่สามารถปฏิบัติตามมาตรการ และแนวทางแก้ไข | รูปภาพ/เอกสารอ้างอิง |
|---|---|---|---|
| 16. ฉีดพรมน้ำแบบสเปรย์ (สปริงเกอร์) บริเวณเส้นทางขนส่งภายในคอนกรีตและบริเวณหน้าประตูจุดเชื่อมต่อสู่ทางหลวงภายนอกอย่างน้อยวันละ 2 ครั้ง หรือตามความเหมาะสมของสภาพอากาศ หากวันใดมีฝนตกอาจพิจารณาไม่ต้องฉีดพรมหรือฉีดพรมวันละ 1 ครั้ง | <ul style="list-style-type: none"> <li>ผู้ประกอบการมีการฉีดพรมน้ำแบบสเปรย์ (สปริงเกอร์) ในบริเวณเส้นทางขนส่งภายใน ลานคอนกรีตและบริเวณหน้าประตูจุดเชื่อมต่อสู่ทางหลวงภายนอกอย่างน้อยวันละ 2 ครั้ง หรือตามความเหมาะสมของสภาพอากาศในแต่ละวัน</li> </ul> | - | <ul style="list-style-type: none"> <li>เอกสารแนบ 5 รูปที่ 9</li> </ul> |

| เงื่อนไขตามมาตรการ | ผลการปฏิบัติตามมาตรการ | ปัญหา อุปสรรคที่ไม่สามารถปฏิบัติตามมาตรการ และแนวทางแก้ไข | รูปภาพ/เอกสารอ้างอิง |
|---|---|---|---|
| | | | <p>การฉีดพรมน้ำบริเวณภายในโครงการ</p> |

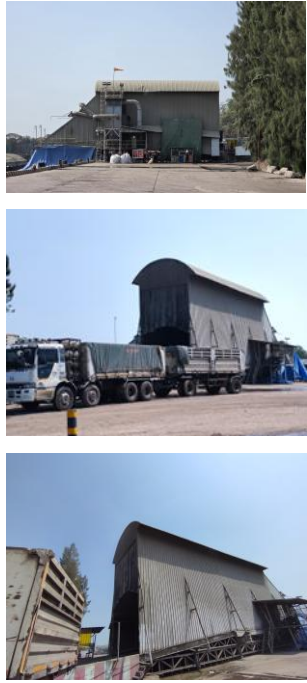
| เงื่อนไขตามมาตรการ | ผลการปฏิบัติตามมาตรการ | ปัญหา อุปสรรคที่ไม่สามารถปฏิบัติตามมาตรการ และแนวทางแก้ไข | รูปภาพ/เอกสารอ้างอิง |
|---|---|---|---|
| 17. ก่อนการขนถ่ายสินค้าประเภทปูนเม็ด ให้ตรวจสอบอาคารโกรกขนถ่ายสินค้า เครื่องดูดฝุ่นแบบถุงกรอง และผ้าใบปิดล้อมช่องเทสินค้าต่อเนื่องถึงระวางเรือลำเลียงสินค้า ซึ่งต้องปิดอย่างมิดชิด หากพบว่าอุปกรณ์ดังกล่าวไม่อยู่ในสภาพพร้อมใช้งานได้อย่างมีประสิทธิภาพตามวัตถุประสงค์ ให้รีบดำเนินการแก้ไขปรับปรุงให้พร้อมใช้งาน | <ul style="list-style-type: none"> <li>ผู้ประกอบการได้ตรวจสอบอาคารโกรกขนถ่ายสินค้า เครื่องดูดฝุ่นแบบถุงกรอง และผ้าใบปิดล้อมช่องเทสินค้าต่อเนื่องถึงระวางเรือลำเลียงสินค้าเป็นประจำเพื่อให้อยู่ในสภาพพร้อมใช้งานได้อย่างมีประสิทธิภาพตามวัตถุประสงค์ หากพบว่าอุปกรณ์ดังกล่าวไม่อยู่ในสภาพพร้อมใช้งาน จะรีบดำเนินการแก้ไขปรับปรุงให้พร้อมใช้งานทันที</li> </ul> | - | <ul style="list-style-type: none"> <li>เอกสารแนบ 5 รูปที่ 10 ถึงรูปที่ 12</li> </ul> <p>อาคารโกรกขนถ่ายสินค้า</p> |

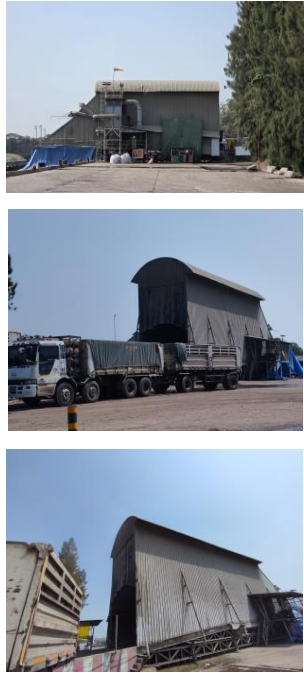
| เงื่อนไขตามมาตรการ | ผลการปฏิบัติตามมาตรการ | ปัญหา อุปสรรคที่ไม่สามารถปฏิบัติตามมาตรการ และแนวทางแก้ไข | รูปภาพ/เอกสารอ้างอิง |
|---|---|---|---|
| 19. ให้พนักงานโกรกขนถ่ายสินค้าควบคุมการปฏิบัติให้เป็นไปตามขั้นตอนที่กำหนดไว้อย่างเคร่งครัด และเฝ้าสังเกตการเกิดฝุ่นละอองขณะขนถ่าย หากเกิดเหตุฝุ่นละอองฟุ้งกระจายเล็ดลอดจำนวนมากออกจากอาคารโกรกหรือผ้าใบปิดคลุมสินค้า หรือเครื่องดูดฝุ่นหยุดทำงาน ให้สั่งหยุดการขนถ่ายชั่วคราวจากนั้นค้นหาสาเหตุและแก้ไขทันที | <ul style="list-style-type: none"> <li>ผู้ประกอบกรได้กำชับให้พนักงานประจำโกรกขนถ่ายสินค้าให้ปฏิบัติตามขั้นตอนการขนถ่ายอย่างเคร่งครัด และเฝ้าสังเกตการเกิดฝุ่นละอองขณะขนถ่าย หากเกิดเหตุฝุ่นละอองฟุ้งกระจายเล็ดลอดจำนวนมากออกจากอาคารโกรก หรือผ้าใบปิดคลุมสินค้า หรือเครื่องดูดฝุ่นหยุดทำงาน ให้สั่งหยุดการขนถ่ายชั่วคราวจากนั้นเร่งค้นหาสาเหตุและแก้ไขทันที</li> </ul> | - | <ul style="list-style-type: none"> <li>เอกสารแนบ 5 รูปที่ 10 ถึงรูปที่ 12</li> </ul> <p>อาคารโกรกขนถ่ายสินค้า</p> |

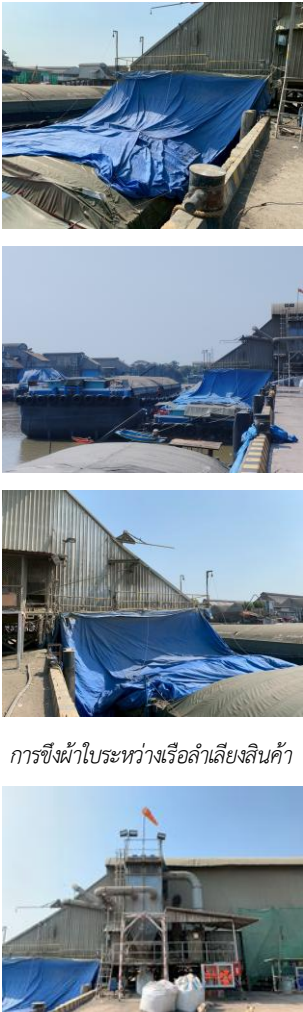
| เงื่อนไขตามมาตรการ | ผลการปฏิบัติตามมาตรการ | ปัญหา อุปสรรคที่ไม่สามารถปฏิบัติตามมาตรการ และแนวทางแก้ไข | รูปภาพ/เอกสารอ้างอิง |
|---|---|---|---|
| | | | <p>การชิงผ้าใบระหว่างเรือลำเลียงสินค้า</p> |

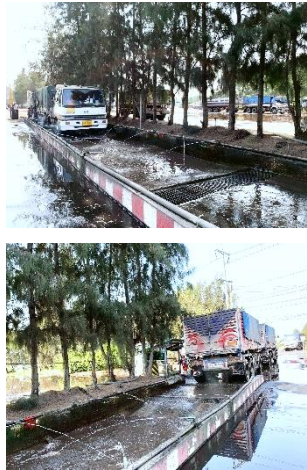
| เงื่อนไขตามมาตรการ | ผลการปฏิบัติตามมาตรการ | ปัญหา อุปสรรคที่ไม่สามารถปฏิบัติตามมาตรการ และแนวทางแก้ไข | รูปภาพ/เอกสารอ้างอิง |
|---|---|---|---|
| 22. จัดให้มีบ่อฉีดล้างล้อรถบรรทุกสินค้าทุกคันที่ออกจากโครงการเพื่อป้องกันเศษสินค้าติดล้อออกสู่ทางหลวงภายนอก พร้อมด้วยบ่อตกตะกอน และบำรุงดูแลรักษาให้อยู่ในสภาพใช้งานได้ต้องมีประสิทธิภาพที่ดีอยู่เสมอ | <ul style="list-style-type: none"> <li>ทางโครงการได้มีบ่อฉีดล้างล้อรถบรรทุก และควบคุมดูแลให้รถบรรทุกสินค้าทุกคันที่ออกจากโครงการทำการล้างล้อ เพื่อป้องกันเศษสินค้าติดล้อออกสู่ทางหลวงภายนอก พร้อมทั้งบำรุงดูแลรักษาให้อยู่ในสภาพใช้งานได้ต้องมีประสิทธิภาพอยู่เสมอ</li> </ul> | - | <ul style="list-style-type: none"> <li>เอกสารแนบ 5 รูปที่ 14</li> </ul> |

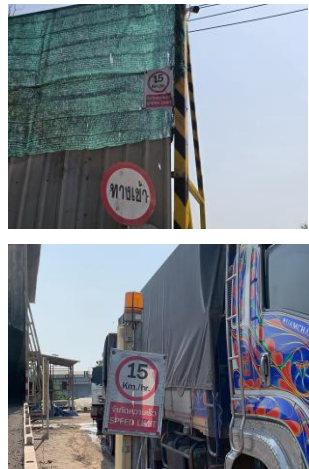
| เงื่อนไขตามมาตรการ | ผลการปฏิบัติตามมาตรการ | ปัญหา อุปสรรคที่ไม่สามารถปฏิบัติตามมาตรการ และแนวทางแก้ไข | รูปภาพ/เอกสารอ้างอิง |
|---|---|---|---|
| 2. จำกัดความเร็วในการเดินรถภายในพื้นที่โครงการ ไม่เกิน 15 กิโลเมตรต่อชั่วโมง พร้อมติดตั้งป้ายจำกัดความเร็วให้เห็นชัดเจน | <ul style="list-style-type: none"> <li>ผู้ประกอบการได้ออกกฎระเบียบในการเดินรถภายในพื้นที่โครงการ โดยให้ใช้ความเร็วไม่เกิน 15 กิโลเมตรต่อชั่วโมง พร้อมติดตั้งป้ายจำกัดความเร็วให้เห็นเด่นชัด</li> </ul> | | <ul style="list-style-type: none"> <li>เอกสารแนบ 5 รูปที่ 18</li> </ul> |

| เงื่อนไขตามมาตรการ | ผลการปฏิบัติตามมาตรการ | ปัญหา อุปสรรคที่ไม่สามารถปฏิบัติตามมาตรการ และแนวทางแก้ไข | รูปภาพ/เอกสารอ้างอิง |
|---|---|---|---|
| | | | <p>ป้ายจำกัดความเร็วรถบรรทุก</p> |

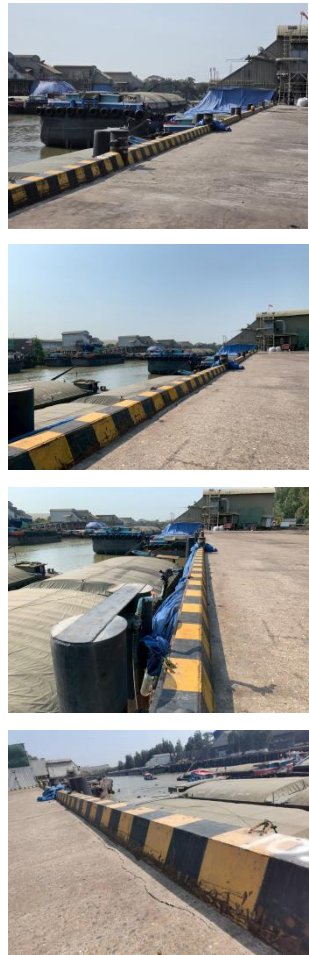
| เงื่อนไขตามมาตรการ | ผลการปฏิบัติตามมาตรการ | ปัญหา อุปสรรคที่ไม่สามารถปฏิบัติตามมาตรการ และแนวทางแก้ไข | รูปภาพ/เอกสารอ้างอิง |
|---|---|---|---|
| <p>2. บำรุงรักษาคันขอบปูน (Concrete Curb) บริเวณท่าเทียบเรือให้อยู่ในสภาพดีอยู่เสมอโดยจะต้องมีขอบยกสูงขึ้นมาจากพื้นท่าอย่างน้อย 30 เซนติเมตร ตลอดแนวขอบท่าเพื่อช่วยเสริมการป้องกันเศษสินค้าตกหล่นลงสู่แม่น้ำโดยตรง</p> | <ul style="list-style-type: none"> <li>ผู้ประกอบการได้บำรุงรักษาคันขอบปูน (Concrete Curb) บริเวณท่าเทียบเรืออยู่เสมอโดยมีการขอบยกสูงขึ้นมาจากพื้นท่าอย่างน้อย 30 เซนติเมตร ตลอดแนวขอบท่าเพื่อช่วยเสริมการป้องกันเศษสินค้าตกหล่นลงสู่แม่น้ำโดยตรง</li> </ul> | <p>-</p> | <ul style="list-style-type: none"> <li>เอกสารแนบ 5 รูปที่ 21</li> </ul> |

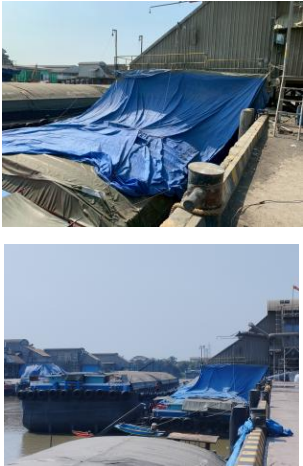
| เงื่อนไขตามมาตรการ | ผลการปฏิบัติตามมาตรการ | ปัญหา อุปสรรคที่ไม่สามารถปฏิบัติตามมาตรการ และแนวทางแก้ไข | รูปภาพ/เอกสารอ้างอิง |
|---|---|---|---|
| <p>4. ให้นายท่าหรือพนักงานที่ได้รับมอบหมายทำการตรวจสอบการชิงผ้าใบเป็นระยะๆ หากพบว่าการชิงผ้าใบมีลักษณะที่ไม่สามารถป้องกันการร่วงหล่นของสินค้าได้อย่างมีประสิทธิภาพหรือมีช่องว่างเกิดขึ้น ให้สั่งหยุดขนถ่ายชั่วคราวจนกว่าจะแก้ไขให้เรียบร้อยแล้วจึงอนุญาตให้ขนถ่ายต่อไปได้</p> | <ul style="list-style-type: none"> <li>ผู้ประกอบการได้มอบหมายให้นายท่าควบคุมคนเรือทำการตรวจสอบการชิงผ้าใบเป็นระยะๆ หากพบว่าการชิงผ้าใบมีลักษณะที่ไม่สามารถป้องกันการร่วงหล่นของสินค้าได้อย่างมีประสิทธิภาพหรือมีช่องว่างเกิดขึ้น ให้สั่งหยุดขนถ่ายชั่วคราวจนกว่าจะแก้ไขให้เรียบร้อยแล้วจึงอนุญาตให้ขนถ่ายต่อไปได้</li> </ul> | <p>-</p> | <ul style="list-style-type: none"> <li>เอกสารแนบ 5 รูปที่ 11</li> </ul> |

| เงื่อนไขตามมาตรการ | ผลการปฏิบัติตามมาตรการ | ปัญหา อุปสรรคที่ไม่สามารถปฏิบัติตามมาตรการ และแนวทางแก้ไข | รูปภาพ/เอกสารอ้างอิง |
|---|---|---|---|
| | | | <p>การชิงผ้าใบระหว่างเรือลำเลียงสินค้า</p> |

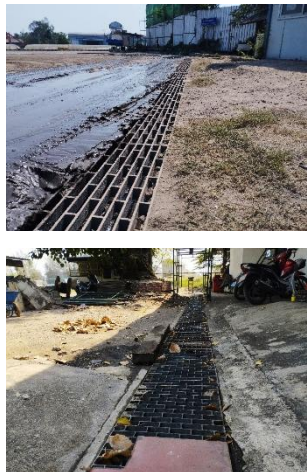
| เงื่อนไขตามมาตรการ | ผลการปฏิบัติตามมาตรการ | ปัญหา อุปสรรคที่ไม่สามารถปฏิบัติตามมาตรการ และแนวทางแก้ไข | รูปภาพ/เอกสารอ้างอิง |
|---|---|---|---|
| | | | <p>วางระบายน้ำ</p> |

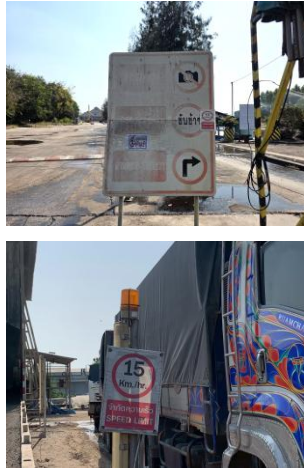
| เงื่อนไขตามมาตรการ | ผลการปฏิบัติตามมาตรการ | ปัญหา อุปสรรคที่ไม่สามารถปฏิบัติตามมาตรการ และแนวทางแก้ไข | รูปภาพ/เอกสารอ้างอิง |
|---|---|---|---|
| 1. จัดให้มีป้ายสัญลักษณ์จราจรในจุดต่างๆ เพื่อการเดินรถที่เป็นระเบียบและปลอดภัย เช่น ป้ายจำกัดความเร็ว ป้ายลูกศรแสดงทิศทางการเดินรถ ป้ายบอกสถานที่ภายในโครงการ เป็นต้น และบำรุงรักษาให้อยู่ในสภาพดีอยู่เสมอ | <ul style="list-style-type: none"> <li>ผู้ประกอบการจัดทำป้ายป้ายสัญลักษณ์จราจรในจุดต่างๆ เพื่อการเดินรถที่เป็นระเบียบและปลอดภัย เช่น ป้ายลูกศรแสดงทิศทางการเดินรถ ป้ายบอกสถานที่ภายในโครงการ โดยมีการบำรุงรักษาให้อยู่ในสภาพดีอยู่เสมอ</li> </ul> | - | <ul style="list-style-type: none"> <li>เอกสารแนบ 5 รูปที่ 18</li> </ul> |

| เงื่อนไขตามมาตรการ | ผลการปฏิบัติตามมาตรการ | ปัญหา อุปสรรคที่ไม่สามารถปฏิบัติตามมาตรการ และแนวทางแก้ไข | รูปภาพ/เอกสารอ้างอิง |
|---|---|---|---|
| | | | <p>ป้ายสัญลักษณ์จราจร</p> |

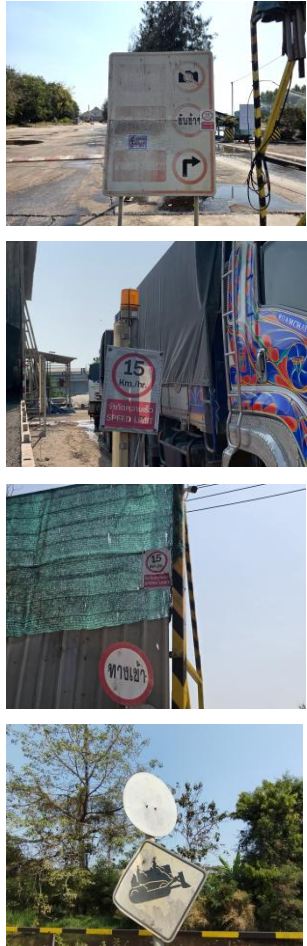
| เงื่อนไขตามมาตรการ | ผลการปฏิบัติตามมาตรการ | ปัญหา อุปสรรคที่ไม่สามารถปฏิบัติตามมาตรการ และแนวทางแก้ไข | รูปภาพ/เอกสารอ้างอิง |
|---|---|---|---|
| <p>3. กรณีมีการฝ่าฝืนข้อปฏิบัติหรือมาตรการและเกิดความเสียหาย เช่น การบรรทุกน้ำหนักหรือใช้ความเร็วเกินที่กำหนดหรือประมาทเลินเล่อทำให้เกิดอุบัติเหตุ เป็นต้น ให้ผู้นั้นรับผิดชอบความเสียหายดังกล่าวและโครงการสามารถแจ้งเตือน และกำหนดค่าปรับหรือบทลงโทษต่างๆ โดยกำหนดให้เป็นส่วนหนึ่งของบันทึกข้อตกลงหรือสัญญา</p> | <ul style="list-style-type: none"> <li>ผู้ประกอบมีการควบคุมน้ำหนักรถบรรทุกเข้า-ออกทุกคันเพื่อให้รถบรรทุกสินค้าเกินพิกัดน้ำหนักที่กฎหมายกำหนด และเพื่อป้องกันถนนชำรุดและป้องกันการเกิดอุบัติเหตุ โดยมีการกำหนดให้ทำการชั่งน้ำหนักรถบรรทุกทุกครั้ง พร้อมทั้งได้กำหนดไว้ในคู่มือข้อปฏิบัติของพนักงานขับรถบรรทุกที่ขนส่งสินค้า โดยโครงการได้กำหนดบทลงโทษอย่างเข้มงวดถ้ามีการฝ่าฝืนข้อกำหนดมาตรการขนส่งสินค้า พร้อมทั้งได้ติดป้ายกำหนดความเร็วของรถบรรทุกสินค้า และป้ายจราจรในพื้นที่โครงการไม่เกิน 15 กม./ชม.</li> </ul> | <p>-</p> | <ul style="list-style-type: none"> <li>เอกสารแนบ 5 รูปที่ 18 และรูปที่ 24</li> </ul> |

| เงื่อนไขตามมาตรการ | ผลการปฏิบัติตามมาตรการ | ปัญหา อุปสรรคที่ไม่สามารถปฏิบัติตามมาตรการ และแนวทางแก้ไข | รูปภาพ/เอกสารอ้างอิง |
|---|---|---|---|
| | | | <p>ป้ายสัญลักษณ์จราจร</p> <p>บริเวณจุดซังน้ำหนักรถบรรทุก</p> |

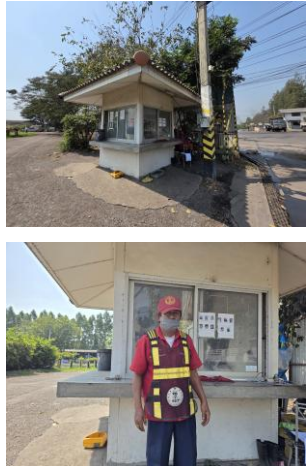
| เงื่อนไขตามมาตรการ | ผลการปฏิบัติตามมาตรการ | ปัญหา อุปสรรคที่ไม่สามารถปฏิบัติตามมาตรการ และแนวทางแก้ไข | รูปภาพ/เอกสารอ้างอิง |
|---|---|---|---|
| 5. จัดให้มีพนักงานรักษาความปลอดภัยคอยอำนวยความสะดวกจราจรบริเวณประตูเข้า-ออกเพื่อให้เกิดความปลอดภัยในการเลี้ยวเข้า – ออกของรถบรรทุกทุกสินค้าตลอดระยะเวลา | <ul style="list-style-type: none"> <li>ผู้ประกอบการจัดให้มีพนักงานรักษาความปลอดภัยอำนวยความสะดวกจราจรบริเวณประตูเข้า-ออกเพื่อให้เกิดความปลอดภัยในการเลี้ยวเข้า-ออกของรถบรรทุกสินค้าตลอดระยะเวลาเป็นประจำ</li> </ul> | | <ul style="list-style-type: none"> <li>เอกสารแนบ 5 รูปที่ 25</li> </ul> <p>พนักงานรักษาความปลอดภัยบริเวณประตูเข้า-ออกในพื้นที่โครงการ</p> |

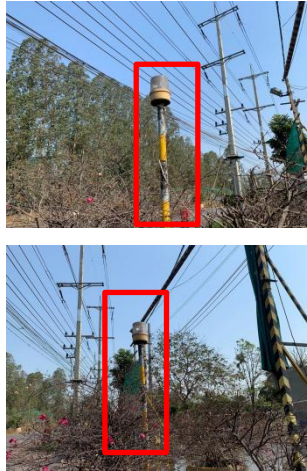
| เงื่อนไขตามมาตรการ | ผลการปฏิบัติตามมาตรการ | ปัญหา อุปสรรคที่ไม่สามารถปฏิบัติตามมาตรการ และแนวทางแก้ไข | รูปภาพ/เอกสารอ้างอิง |
|---|---|---|---|
| 7. จัดให้มีไฟเหลืองกระพริบบริเวณประตูทางเข้า-ออกโครงการ เพื่อให้รถที่สัญจรไปมาบนทางหลวงสังเกตเห็นและระมัดระวังตำแหน่งประตูโครงการที่มีการเลี้ยวเข้า-ออกของรถบรรทุกสินค้า | <ul style="list-style-type: none"> <li>ผู้ประกอบการได้ติดตั้งไฟเหลืองกระพริบบริเวณประตูทางเข้า-ออกโครงการ เพื่อให้รถที่สัญจรไปมาบนทางหลวงสังเกตเห็นและระมัดระวังตำแหน่งประตูโครงการที่มีการเลี้ยวเข้า-ออกของรถบรรทุกสินค้า</li> </ul> | - | <ul style="list-style-type: none"> <li>เอกสารแนบ 5 รูปที่ 26</li> </ul> <p>สัญญาณไฟเหลืองกระพริบบริเวณประตูทางเข้า-ออกโครงการ</p> |

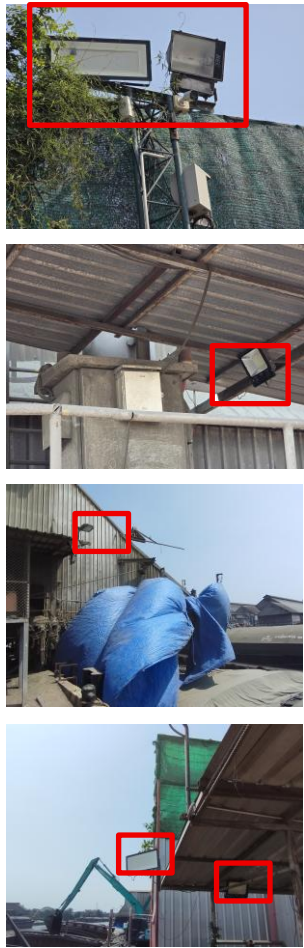
| เงื่อนไขตามมาตรการ | ผลการปฏิบัติตามมาตรการ | ปัญหา อุปสรรคที่ไม่สามารถปฏิบัติตามมาตรการ และแนวทางแก้ไข | รูปภาพ/เอกสารอ้างอิง |
|---|---|---|---|
| 8. ติดตั้งไฟฟ้าแสงสว่างหน้าประตู ถนนภายใน ที่จอดรถ และทำเทียบเรือให้มีความสว่างเพียงพออย่างน้อยตามข้อกำหนดมาตรฐานความเข้มแสงส่องสว่างสำหรับการสัญจร เพื่อความปลอดภัยในกรณีจำเป็นต้องทำการขนถ่ายสินค้าหลังเวลา 18.00 น. | <ul style="list-style-type: none"> <li>ผู้ประกอบการได้ติดตั้งไฟฟ้าส่องสว่างบริเวณหน้าประตู ถนนภายใน ที่จอดรถและทำเทียบเรือให้มีความสว่างเพียงพอตามข้อกำหนดมาตรฐานความเข้มแสงส่องสว่างการสัญจร เพื่อความปลอดภัยในกรณีจำเป็นต้องทำการขนถ่ายสินค้าหลังเวลา 18.00 น. พร้อมจัดให้มีพนักงานคอยอำนวยความสะดวกตลอดเวลา</li> </ul> | - | <ul style="list-style-type: none"> <li>เอกสารแนบ 5 รูปที่ 27</li> </ul> |

| เงื่อนไขตามมาตรการ | ผลการปฏิบัติตามมาตรการ | ปัญหา อุปสรรคที่ไม่สามารถปฏิบัติตามมาตรการ และแนวทางแก้ไข | รูปภาพ/เอกสารอ้างอิง |
|---|---|---|---|
| | | | <p>การติดตั้งไฟฟ้าส่องสว่าง</p> |

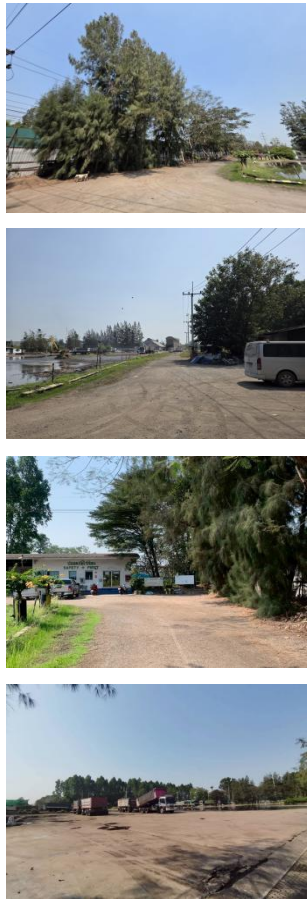
| เงื่อนไขตามมาตรการ | ผลการปฏิบัติตามมาตรการ | ปัญหา อุปสรรคที่ไม่สามารถปฏิบัติตามมาตรการ และแนวทางแก้ไข | รูปภาพ/เอกสารอ้างอิง |
|---|---|---|---|
| <p>9. ทำการตรวจสอบสภาพพื้นลานคอนกรีต ถนนคอนกรีต ภายในรวมทั้งถนนหินคลุกเป็นประจำทุกสัปดาห์ หากมีการชำรุดหรือเป็นหลุมเป็นบ่อจนเกิดสภาพน้ำขัง ให้รีบทำการซ่อมแซมและบำรุงรักษาให้อยู่ในสภาพดีอยู่เสมอ เพื่อความปลอดภัยในการสัญจร</p> | <ul style="list-style-type: none"> <li>ผู้ประกอบการกำหนดให้พนักงานตรวจสอบสภาพพื้นลานคอนกรีต ถนนคอนกรีตภายในรวมทั้งถนนหินคลุกเป็นประจำทุกสัปดาห์ หากมีการชำรุดหรือเป็นหลุมเป็นบ่อจนเกิดสภาพน้ำขัง จะรีบทำการซ่อมแซมและบำรุงรักษาให้อยู่ในสภาพดีอยู่เสมอ เพื่อความปลอดภัยในการสัญจร</li> </ul> | <p>-</p> | <ul style="list-style-type: none"> <li>เอกสารแนบ 5 รูปที่ 28</li> </ul> <p>ลานคอนกรีต/ถนนคอนกรีต<br/>ภายในโครงการ</p> |

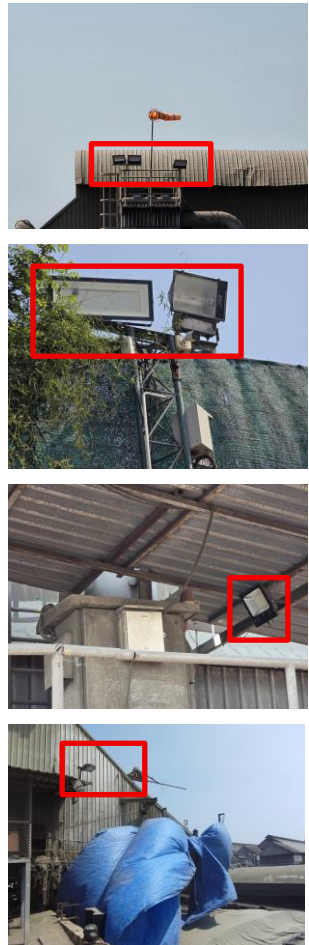
| เงื่อนไขตามมาตรการ | ผลการปฏิบัติตามมาตรการ | ปัญหา อุปสรรคที่ไม่สามารถปฏิบัติตามมาตรการ และแนวทางแก้ไข | รูปภาพ/เอกสารอ้างอิง |
|---|---|---|---|
| <p>5. ติดตั้งและบำรุงรักษาไฟแสงสว่างบริเวณหน้าท่าอย่างเพียงพอ เพื่อให้เรือสัญจรสังเกตเห็นโครงสร้างท่าเทียบเรือและโกรกสินค้าได้อย่างชัดเจนในเวลากลางคืน โดยจะต้องติดตั้งไม่ให้แสงรบกวนการสัญจรทางน้ำหรือพื้นที่ข้างเคียง</p> | <ul style="list-style-type: none"> <li>ผู้ประกอบการได้มีการติดตั้งไฟส่องสว่างบริเวณหน้าท่าเพื่อให้เรือที่สัญจรสังเกตเห็นโครงสร้างท่าเทียบเรือและโกรกสินค้าได้อย่างชัดเจนในเวลากลางคืน</li> </ul> | <p>-</p> | <ul style="list-style-type: none"> <li>เอกสารแนบ 5 รูปที่ 27</li> </ul> |

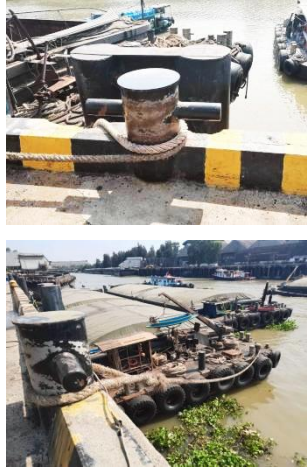
| เงื่อนไขตามมาตรการ | ผลการปฏิบัติตามมาตรการ | ปัญหา อุปสรรคที่ไม่สามารถปฏิบัติตามมาตรการ และแนวทางแก้ไข | รูปภาพ/เอกสารอ้างอิง |
|---|---|---|---|
| 8. ตรวจสอบและบำรุงรักษาหลักกันกระแทก ยางกันกระแทก และหลักผูกเรือ เป็นประจำเพื่อให้อยู่ในสภาพปลอดภัยต่อการเทียบท่าอยู่เสมอ | <ul style="list-style-type: none"> <li>ผู้ประกอบการได้กำชับให้พนักงานขับเรือตรวจสอบสภาพของหลักกันกระแทก ยางกันกระแทก และหลักผูกเรือทั้งหมด รวมทั้งอุปกรณ์ต่างๆ ให้อยู่ในสภาพใช้งานได้ดีอยู่เสมอ</li> </ul> | - | <ul style="list-style-type: none"> <li>เอกสารแนบ 5 รูปที่ 28</li> </ul> <p>อุปกรณ์ป้องกันการกระแทก</p> |

| เงื่อนไขตามมาตรการ | ผลการปฏิบัติตามมาตรการ | ปัญหา อุปสรรคที่ไม่สามารถปฏิบัติตามมาตรการ และแนวทางแก้ไข | รูปภาพ/เอกสารอ้างอิง |
|---|---|---|---|
| | | | <p>หลักผูกเรือ</p> |

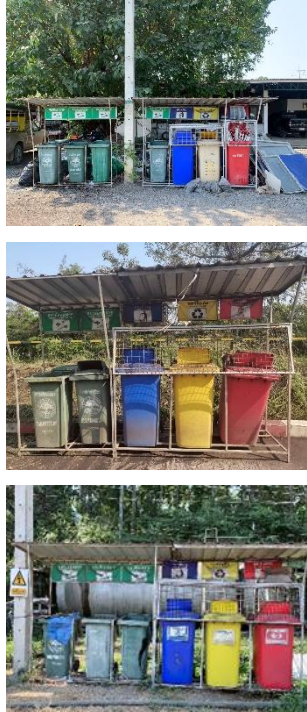
| เงื่อนไขตามมาตรการ | ผลการปฏิบัติตามมาตรการ | ปัญหา อุปสรรคที่ไม่สามารถปฏิบัติตามมาตรการ และแนวทางแก้ไข | รูปภาพ/เอกสารอ้างอิง |
|---|---|---|---|
| 1. รณรงค์ให้ความรู้ด้านการคัดแยกประเภทขยะมูลฝอย และกฎระเบียบการทิ้งขยะในเขตพื้นที่โครงการแก่พนักงาน และผู้ปฏิบัติงานในโครงการทุกฝ่าย รวมทั้งคนขับรถบรรทุก และคนประจำเรือเพื่อให้ปฏิบัติได้อย่างถูกต้อง | <ul style="list-style-type: none"> <li>ผู้ประกอบการได้ให้ความรู้แก่พนักงานและผู้ปฏิบัติงานในโครงการทุกฝ่าย รวมทั้งคนขับรถบรรทุก และคนประจำเรือให้คัดแยกขยะมูลฝอย และทิ้งในถังขยะแต่ละประเภทอย่างถูกต้องอยู่เป็นประจำ โดยโครงการมีการจัดเตรียมภาชนะรองรับขยะโดยแยกตามประเภทไว้อย่างเพียงพอในพื้นที่สถานประกอบการ</li> </ul> | - | <ul style="list-style-type: none"> <li>เอกสารแนบ 5 รูปที่ 20</li> </ul> |

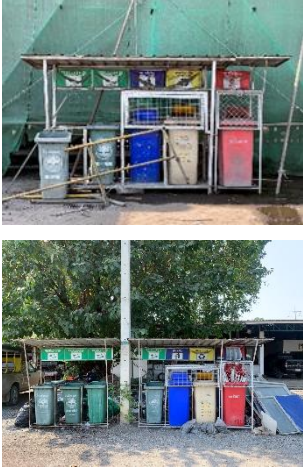
| เงื่อนไขตามมาตรการ | ผลการปฏิบัติตามมาตรการ | ปัญหา อุปสรรคที่ไม่สามารถปฏิบัติตามมาตรการ และแนวทางแก้ไข | รูปภาพ/เอกสารอ้างอิง |
|---|---|---|---|
| | | | <p>ภาพขณะรองรับขยะมูลฝอย</p> |

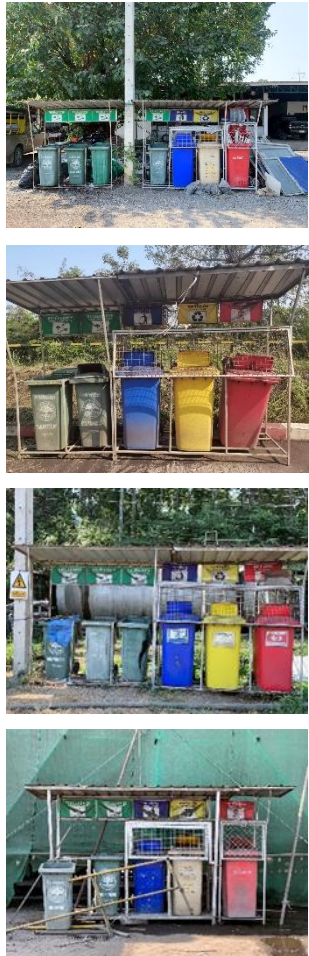
| เงื่อนไขตามมาตรการ | ผลการปฏิบัติตามมาตรการ | ปัญหา อุปสรรคที่ไม่สามารถปฏิบัติตามมาตรการ และแนวทางแก้ไข | รูปภาพ/เอกสารอ้างอิง |
|---|---|---|---|
| 3. จัดเตรียมถังรองรับขยะมูลฝอยแต่ละประเภท (ขยะย่อยสลายได้ ขยะทั่วไป ขยะรีไซเคิล และขยะอันตราย) ให้เพียงพอต่อปริมาณขยะสะสมที่คาดว่าจะเกิดขึ้น<br>ขณะรอกำหนดรอบวงวันที่หน่วยงานท้องถิ่นหรือเอกชนผู้ได้รับอนุญาตจะเข้ามาจัดเก็บ | <ul style="list-style-type: none"> <li>ผู้ประกอบการจัดให้มีถังขยะมูลฝอยแต่ละประเภท (ขยะย่อยสลายได้ ขยะทั่วไป ขยะรีไซเคิล และขยะอันตราย) อย่างเพียงพอต่อปริมาณขยะสะสมที่คาดว่าจะเกิดขึ้นขณะรอกำหนดรอบวงวันที่หน่วยงานท้องถิ่นหรือเอกชนผู้ได้รับอนุญาตจะเข้ามาจัดเก็บ</li> </ul> | - | <ul style="list-style-type: none"> <li>เอกสารแนบ 5 รูปที่ 20</li> </ul> |

| เงื่อนไขตามมาตรการ | ผลการปฏิบัติตามมาตรการ | ปัญหา อุปสรรคที่ไม่สามารถปฏิบัติตามมาตรการ และแนวทางแก้ไข | รูปภาพ/เอกสารอ้างอิง |
|---|---|---|---|
| | | | <p>ภาพขณะรองรับขยะมูลฝอย</p> |

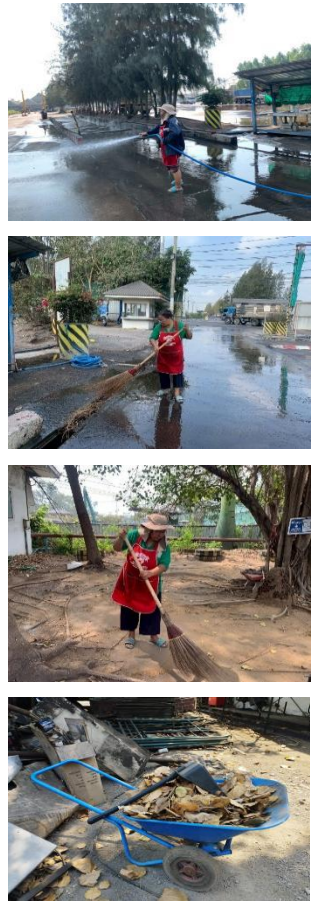
| เงื่อนไขตามมาตรการ | ผลการปฏิบัติตามมาตรการ | ปัญหา อุปสรรคที่ไม่สามารถปฏิบัติตามมาตรการ และแนวทางแก้ไข | รูปภาพ/เอกสารอ้างอิง |
|---|---|---|---|
| <p>2. จัดให้มีพนักงานรับผิดชอบเก็บกวาดขยะ เศษใบไม้ หรือเศษวัสดุต่างๆ ที่อาจเข้าไปอุดตันท่อหรือรางระบายน้ำ และบ่อพักน้ำเป็นประจำ เพื่อรักษาประสิทธิภาพการระบายน้ำให้ได้อยู่เสมอ</p> | <ul style="list-style-type: none"> <li>● ผู้ประกอบการได้จัดให้มีพนักงานรับผิดชอบเก็บกวาดขยะ เศษใบไม้ หรือเศษวัสดุต่างๆ ที่อาจเข้าไปอุดตันท่อหรือรางระบายน้ำและบ่อพักน้ำเป็นประจำ เพื่อรักษาประสิทธิภาพการระบายน้ำให้ได้อยู่เสมอ</li> </ul> | <p>-</p> | <ul style="list-style-type: none"> <li>● เอกสารแนบ 5 รูปที่ 17</li> </ul> <p>พนักงานจัดการขยะมูลฝอยและทำความสะอาดภายในพื้นที่โครงการ</p> |

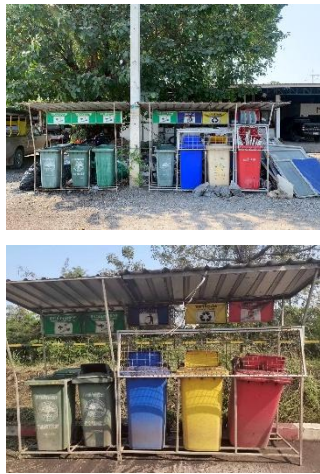
| เงื่อนไขตามมาตรการ | ผลการปฏิบัติตามมาตรการ | ปัญหา อุปสรรคที่ไม่สามารถปฏิบัติตามมาตรการ และแนวทางแก้ไข | รูปภาพ/เอกสารอ้างอิง |
|---|---|---|---|
| 2. ควบคุมดูแลระบบการจัดการของเสียภายในพื้นที่โครงการให้ถูกต้องตามหลักสุขาภิบาล เพื่อป้องกันการเป็นแหล่งเพาะพันธุ์พาหะนำโรค ได้แก่ การรวบรวมและกำจัดขยะอย่างถูกสุขลักษณะ การบำบัดน้ำเสียตามหลักสุขาภิบาลรวมถึงการกำจัดแหล่งน้ำขัง เพื่อป้องกันการแพร่พันธุ์ของแมลงและสัตว์นำโรค | <ul style="list-style-type: none"> <li>ผู้ประกอบการได้กำชับให้พนักงานควบคุมดูแลระบบการจัดการของเสียภายในพื้นที่โครงการให้ถูกต้องตามหลักสุขาภิบาลอย่างเคร่งครัด เพื่อป้องกันการเป็นแหล่งเพาะพันธุ์พาหะนำโรค ได้แก่ การรวบรวมและกำจัดขยะอย่างถูกสุขลักษณะการบำบัดน้ำเสียตามหลักสุขาภิบาลรวมถึงการกำจัดแหล่งน้ำขัง เพื่อป้องกันการแพร่พันธุ์ของแมลงและสัตว์นำโรค</li> </ul> | - | <ul style="list-style-type: none"> <li>เอกสารแนบ 5 รูปที่ 20</li> </ul> |

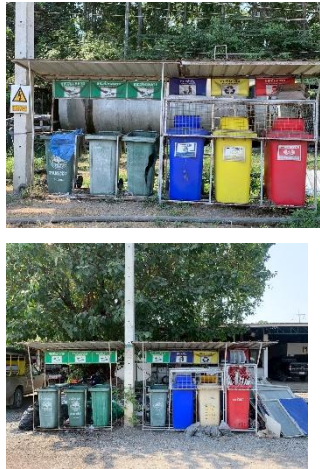
| เงื่อนไขตามมาตรการ | ผลการปฏิบัติตามมาตรการ | ปัญหา อุปสรรคที่ไม่สามารถปฏิบัติตามมาตรการ และแนวทางแก้ไข | รูปภาพ/เอกสารอ้างอิง |
|---|---|---|---|
| | | | <p>ภาพขณะรองรับขยะมูลฝอย</p> |

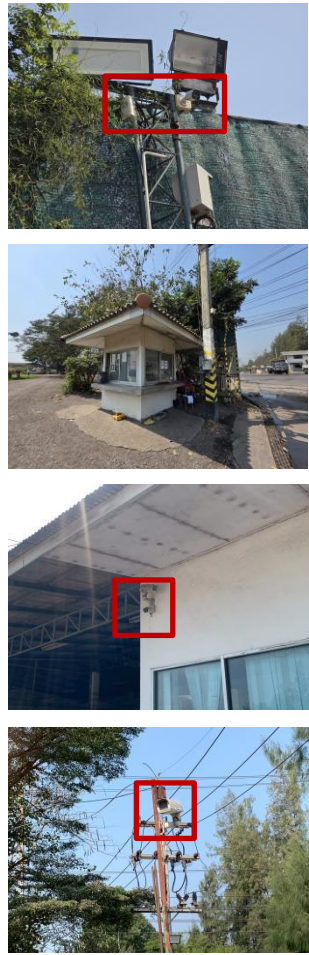
| เงื่อนไขตามมาตรการ | ผลการปฏิบัติตามมาตรการ | ปัญหา อุปสรรคที่ไม่สามารถปฏิบัติตามมาตรการ และแนวทางแก้ไข | รูปภาพ/เอกสารอ้างอิง |
|---|---|---|---|
| <p>18. ติดตั้งกล้องวงจรปิด (CCTV) ในทุกมุมมองที่จำเป็น เพื่อการรักษาที่ปลอดภัยและเชื่อมต่อสัญญาณภาพไปยังสำนักงานเจ้าท่าภูมิภาคสาขาอยุธยา และบำรุงรักษาให้ใช้งานได้ตลอดเวลา</p> | <ul style="list-style-type: none"> <li>ผู้ประกอบการได้มีการติดตั้งระบบกล้องวงจรปิด (CCTV) บริเวณท่าเทียบเรือเพื่อใช้ในการตรวจสอบควบคุมและกำกับการใช้ท่าเทียบเรือให้ปฏิบัติเป็นไปตามที่ได้รับอนุญาตตามข้อกำหนดของกรมเจ้าท่า โดยมีการเชื่อมต่อสัญญาณภาพไปยังสำนักงานเจ้าท่าภูมิภาคสาขาอยุธยา และบำรุงรักษาให้ใช้งานได้ตลอดเวลา</li> </ul> | <p>-</p> | <ul style="list-style-type: none"> <li>เอกสารแนบ 5 รูปที่ 39</li> </ul> |

| เงื่อนไขตามมาตรการ | ผลการปฏิบัติตามมาตรการ | ปัญหา อุปสรรคที่ไม่สามารถปฏิบัติตามมาตรการ และแนวทางแก้ไข | รูปภาพ/เอกสารอ้างอิง |
|---|---|---|---|
| | | | <p>กล้องวงจรปิด (CCTV)</p> |

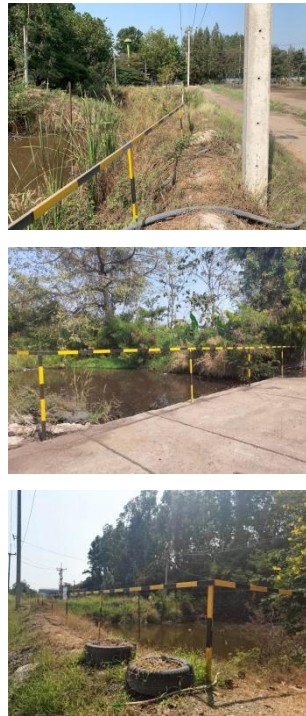
| เงื่อนไขตามมาตรการ | ผลการปฏิบัติตามมาตรการ | ปัญหา อุปสรรคที่ไม่สามารถปฏิบัติตามมาตรการ และแนวทางแก้ไข | รูปภาพ/เอกสารอ้างอิง |
|---|---|---|---|
| 20. ติดตั้งราวกันตกบริเวณขอบบ่อตกตะกอน เพื่อป้องกันการพลัดตกของผู้ปฏิบัติงานในบริเวณดังกล่าว | <ul style="list-style-type: none"> <li>ผู้ประกอบการติดตั้งราวกันตกบริเวณขอบบ่อตกตะกอน เพื่อป้องกันการพลัดตกของผู้ปฏิบัติงานในบริเวณดังกล่าว</li> </ul> | - | <ul style="list-style-type: none"> <li>เอกสารแนบ 5 รูปที่ 40</li> </ul> <p>ราวกันตกบริเวณขอบบ่อตกตะกอน</p> |

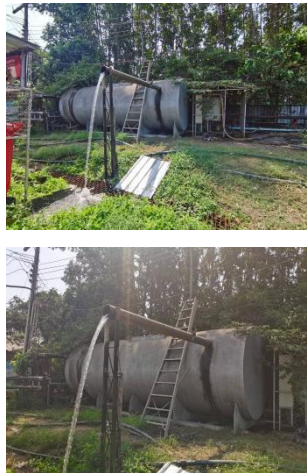
| เงื่อนไขตามมาตรการ | ผลการปฏิบัติตามมาตรการ | ปัญหา อุปสรรคที่ไม่สามารถปฏิบัติตามมาตรการ และแนวทางแก้ไข | รูปภาพ/เอกสารอ้างอิง |
|---|---|---|---|
| 21. จัดให้มีถังสำรองน้ำใช้ให้มีปริมาตรกักเก็บได้อย่างเพียงพออย่างน้อย 3 เท่าของปริมาณการใช้น้ำคาดการณ์สูงสุดต่อวันของโครงการ | <ul style="list-style-type: none"> <li>ผู้ประกอบการจัดให้มีถังสำรองน้ำใช้ให้มีปริมาตรกักเก็บได้อย่างเพียงพออย่างน้อย 3 เท่าของปริมาณการใช้น้ำคาดการณ์สูงสุดต่อวันของโครงการ</li> </ul> | - | <ul style="list-style-type: none"> <li>เอกสารแนบ 5 รูปที่ 35</li> </ul> <p>ระบบสูบน้ำ และถังสำรองน้ำ</p> |

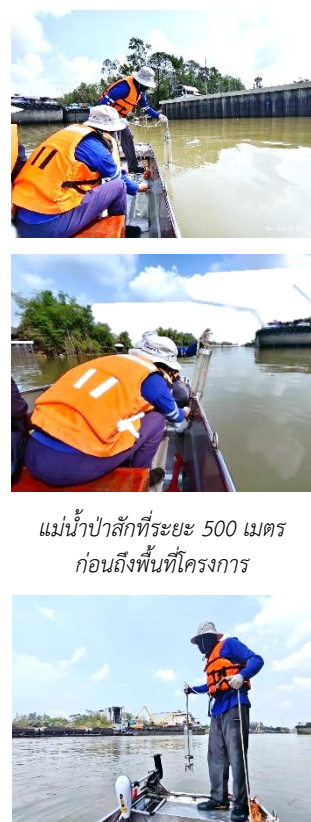
| เงื่อนไขตามมาตรการ | ผลการปฏิบัติตามมาตรการ | ปัญหา อุปสรรคที่ไม่สามารถปฏิบัติตามมาตรการ และแนวทางแก้ไข | รูปภาพ/เอกสารอ้างอิง |
|---|---|---|---|
| 1. ติดตามตรวจสอบคุณภาพน้ำผิวดินในแม่น้ำป่าสักด้านหน้าโครงการและบริเวณด้านเหนือน้ำและท้ายน้ำในระยะ 500 เมตร กรณีปกติ ตรวจวัดอุณหภูมิ (Temperature) ความเป็นกรด-ด่าง (pH) ความโปร่งแสง (Transparency) ออกซิเจนละลาย (DO) บีโอดี (BOD) น้ำมันและไขมัน (Oil and Grease) ไนเตรต-ไนโตรเจน (Nitrate-nitrogen) แอมโมเนีย-ไนโตรเจน (Ammonia-Nitrogen) แบคทีเรียกลุ่มโคลิฟอร์มทั้งหมด (Total Coliform Bacteria, TCB) แบคทีเรียกลุ่มฟีคอลโคลิฟอร์ม (Fecal Coliform Bacteria, FCB) โลหะหนัก ได้แก่ปรอท (Hg) แคดเมียม (Cd) ตะกั่ว (Pb) และสารหนู (As) จำนวน 3 สถานี ได้แก่ แม่น้ำป่าสักที่ระยะ 500 เมตร ก่อนถึงพื้นที่โครงการ แม่น้ำป่าสักบริเวณหน้าพื้นที่โครงการ และแม่น้ำป่าสักที่ระยะ 500 เมตร หลังผ่านพื้นที่โครงการ ปีละ 2 ครั้ง ในช่วงเดือนกุมภาพันธ์ - มีนาคม และช่วงเดือนสิงหาคม - กันยายน | <ul style="list-style-type: none"> <li>ดำเนินการรวบรวมข้อมูลผลการวิเคราะห์คุณภาพน้ำผิวดิน จำนวน 3 สถานี ได้แก่ แม่น้ำป่าสักที่ระยะ 500 เมตร ก่อนถึงพื้นที่โครงการ แม่น้ำป่าสักบริเวณหน้าพื้นที่โครงการ และแม่น้ำป่าสักที่ระยะ 500 เมตร หลังผ่านพื้นที่โครงการที่ดำเนินการเก็บตัวอย่างในวันที่ 24 กุมภาพันธ์ 2569 พบว่าผลการวิเคราะห์มีค่าอยู่ในเกณฑ์มาตรฐาน ยกเว้น ปริมาณออกซิเจนที่จุลินทรีย์ใช้ในการย่อยสลายสารอินทรีย์ (BOD) เนื่องจากช่วงที่ทำการเก็บตัวอย่างน้ำเป็นช่วงฤดูแล้ง ทำให้มีปริมาณน้ำที่ลดลง ประกอบกับการสะสมของสารอินทรีย์และกิจกรรมริมแม่น้ำและท่าเรือ ทำให้จุลินทรีย์ใช้ออกซิเจนมากในการย่อยสลาย ส่งผลให้ค่า BOD เพิ่มขึ้น และจากรายงานสถานการณ์คุณภาพแหล่งน้ำผิวดินของสำนักงานกรมควบคุมมลพิษที่ 6 ในเดือนกุมภาพันธ์ 2569 ผลการตรวจวัดปริมาณออกซิเจนที่จุลินทรีย์ใช้ในการย่อยสลายสารอินทรีย์ (BOD) บริเวณแม่น้ำป่าสักมีค่า BOD เกินเกณฑ์มาตรฐานที่กำหนด ค่ามาตรฐานของแหล่งน้ำประเภทที่ 3 (ไม่เกิน 2 มก./ลิตร) ทั้งนี้ทางโครงการได้ควบคุมกิจกรรมภายในโครงการไม่ให้มีการระบายน้ำออกนอกพื้นที่โครงการ และคอยเฝ้าระวังดูแลตรวจสอบกิจกรรม</li> </ul> | | <ul style="list-style-type: none"> <li>เอกสารแนบ 5 รูปที่ 46</li> </ul> <p>แม่น้ำป่าสักที่ระยะ 500 เมตร ก่อนถึงพื้นที่โครงการ</p> |

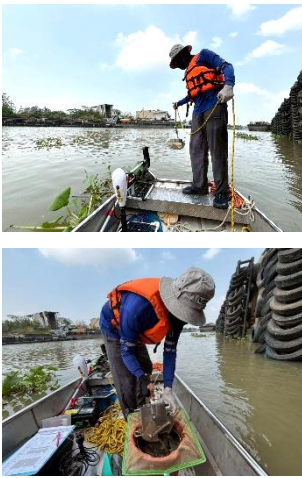
| เงื่อนไขตามมาตรการ | ผลการปฏิบัติตามมาตรการ | ปัญหา อุปสรรคที่ไม่สามารถปฏิบัติตามมาตรการ และแนวทางแก้ไข | รูปภาพ/เอกสารอ้างอิง |
|---|---|---|---|
| <p>1. ติดตามตรวจสอบการเปลี่ยนแปลงคุณภาพตะกอนดิน ซึ่งอาจเกิดจากสินค้าที่ล่องผ่านบริเวณหน้าท่า</p> <ul style="list-style-type: none"> <li>- กรณีปกติ ตรวจวัดอนุภาคตะกอนดิน โลหะหนัก ประกอบด้วยปรอท (Hg) แคดเมียม (Cd) ตะกั่ว (Pb) และสารหนู (As) จำนวน 1 สถานี ได้แก่ บริเวณช่วงกึ่งกลางหน้าท่าเทียบเรือของโครงการ ทำการปีละ 2 ครั้ง ในช่วงเดือนกุมภาพันธ์ – มีนาคม และในช่วงเดือนสิงหาคม – กันยายน</li> </ul> | <ul style="list-style-type: none"> <li>● ดำเนินการรวบรวมข้อมูลผลการวิเคราะห์ตะกอนดิน เพื่อนำไปวิเคราะห์ จำนวน 1 สถานี ได้แก่ บริเวณช่วงกึ่งกลางหน้าท่าเทียบเรือของโครงการ ที่ทำการเก็บตัวอย่าง ในวันที่ 25 กุมภาพันธ์ 2569 พบว่า ผลการวิเคราะห์มีค่าอยู่ในเกณฑ์มาตรฐาน</li> </ul> | - | <ul style="list-style-type: none"> <li>● เอกสารแนบ 5 รูปที่ 47</li> </ul> <p>บริเวณช่วงกึ่งกลางหน้าท่าเทียบเรือของโครงการ</p> |

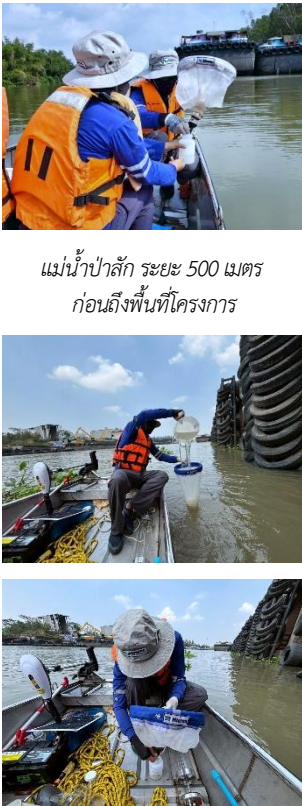
| เงื่อนไขตามมาตรการ | ผลการปฏิบัติตามมาตรการ | ปัญหา อุปสรรคที่ไม่สามารถปฏิบัติตาม<br>มาตรการ และแนวทางแก้ไข | รูปภาพ/เอกสารอ้างอิง |
|---|---|---|---|
| <p>โครงการ โดยทำการตรวจวัดปีละ 2 ครั้ง ในช่วง<br/>เดือนกุมภาพันธ์-มีนาคม และในช่วงเดือน<br/>สิงหาคม-กันยายน</p> | | | <p>แม่น้ำป่าสัก ระยะ 500 เมตร<br/>ก่อนถึงพื้นที่โครงการ</p> <p>แม่น้ำป่าสัก บริเวณหน้าพื้นที่โครงการ</p> |

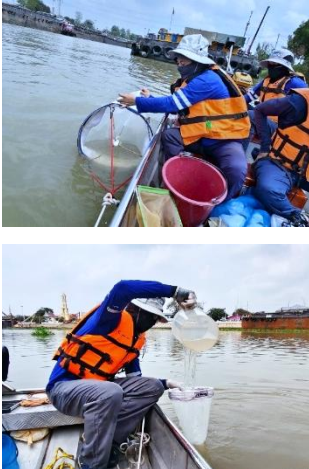
| เงื่อนไขตามมาตรการ | ผลการปฏิบัติตามมาตรการ | ปัญหา อุปสรรคที่ไม่สามารถปฏิบัติตามมาตรการ และแนวทางแก้ไข | รูปภาพ/เอกสารอ้างอิง |
|---|---|---|---|
| | | | <p>แม่น้ำป่าสัก ระยะ 500 เมตร<br/>หลังผ่านพื้นที่โครงการช่วงกึ่งกลาง<br/>หน้าท่าเทียบเรือ</p> |

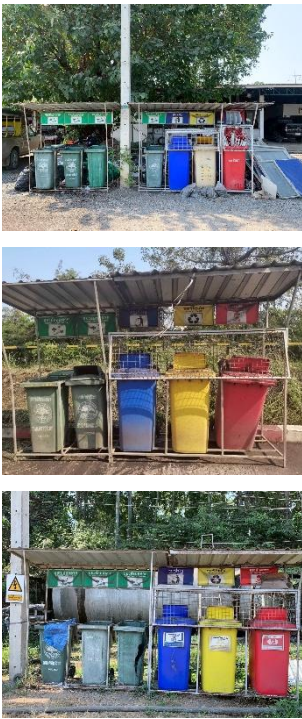
| เงื่อนไขตามมาตรการ | ผลการปฏิบัติตามมาตรการ | ปัญหา อุปสรรคที่ไม่สามารถปฏิบัติตาม<br>มาตรการ และแนวทางแก้ไข | รูปภาพ/เอกสารอ้างอิง |
|---|---|---|---|
| <p>1. ติดตามการดำเนินการด้านการจัดการขยะมูลฝอยและของเสียประเภทต่างๆ โดยแยกชนิดและปริมาณขยะมูลฝอยและของเสียประเภทต่างๆ ลักษณะของเสียประเภทต่างๆ ทั้งของเสียจากท่าเทียบเรือและของเสียจากเรือ และความเพียงพอของภาชนะรองรับ</p> <ul style="list-style-type: none"> <li>- ให้บันทึกชนิดและปริมาณขยะมูลฝอยและของเสียประเภทต่างๆ รวมทั้งความถี่ของการนำไปกำจัดหรือจำหน่ายในแต่ละประเภทให้ชัดเจน</li> <li>- ตรวจสอบลักษณะของเสีย วิธีการรวบรวม/จัดเก็บและความเพียงพอของภาชนะรองรับ</li> </ul> | <ul style="list-style-type: none"> <li>● ผู้ประกอบการมีการติดตามการดำเนินการด้านการจัดการขยะมูลฝอยและของเสียประเภทต่างๆ โดยแยกชนิดและปริมาณขยะมูลฝอยและของเสียประเภทต่างๆ ลักษณะของเสียประเภทต่างๆ ทั้งของเสียจากท่าเทียบเรือและของเสียจากเรือ และความเพียงพอของภาชนะรองรับ <ul style="list-style-type: none"> <li>- ตรวจสอบลักษณะของเสีย วิธีการจัดเก็บและรวบรวม ความเพียงพอของภาชนะรองรับ</li> </ul> </li> </ul> | - | <ul style="list-style-type: none"> <li>● เอกสารแนบ 5 รูปที่ 20</li> </ul> |

| เงื่อนไขตามมาตรการ | ผลการปฏิบัติตามมาตรการ | ปัญหา อุปสรรคที่ไม่สามารถปฏิบัติตาม<br>มาตรการ และแนวทางแก้ไข | รูปภาพ/เอกสารอ้างอิง |
|---|---|---|---|
| | | | <p>ภาพขณะรองรับขยะมูลฝอย</p> |
