**บทที่ 3****การปฏิบัติตามมาตรการติดตามสอบผลกระทบสิ่งแวดล้อม**

## การติดตามผลการตรวจสอบลักษณะการเปลี่ยนแปลงชายฝั่ง

### บริเวณท่าเรืออุตสาหกรรมมาบตาพุด

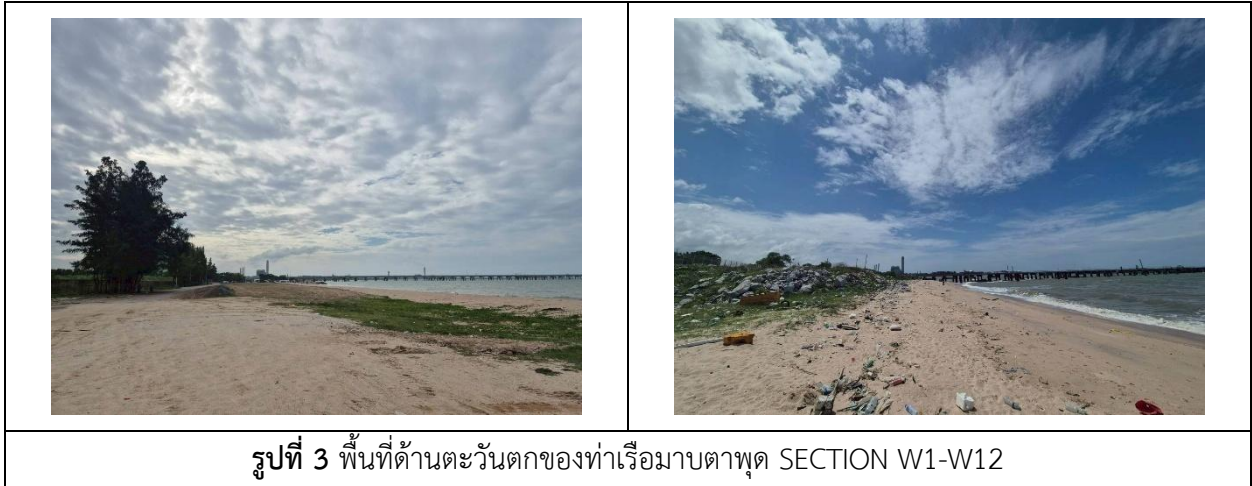
เริ่มตั้งแต่เขตท่าเรืออุตสาหกรรมมาบตาพุดด้านตะวันตก (W1) ไปทางตะวันตกจนถึงปากคลอง (W12) ระยะทางตามแนวชายฝั่งทะเลประมาณ 1,200 เมตร ภูมิประเทศชายฝั่งทะเลบริเวณนี้เป็นหาดทราย ระดับความสูงของแนวชายฝั่งประมาณ 1.5- 3 เมตร (รทก.) มีการสร้างแนวเขื่อนป้องกันการกัดเซาะด้วยหินแกรนิต (เอกชนทำเอง) เริ่มจากแนว W12 ไปตามชายฝั่งทางตะวันออกประมาณ 500 เมตร จากแนว W1 ไปทางตะวันออกเฉียงใต้มีการก่อสร้างท่าเรืออุตสาหกรรมมาบตาพุดระยะที่สาม มีพื้นที่สำรวจประมาณ 536,205 ตารางเมตร

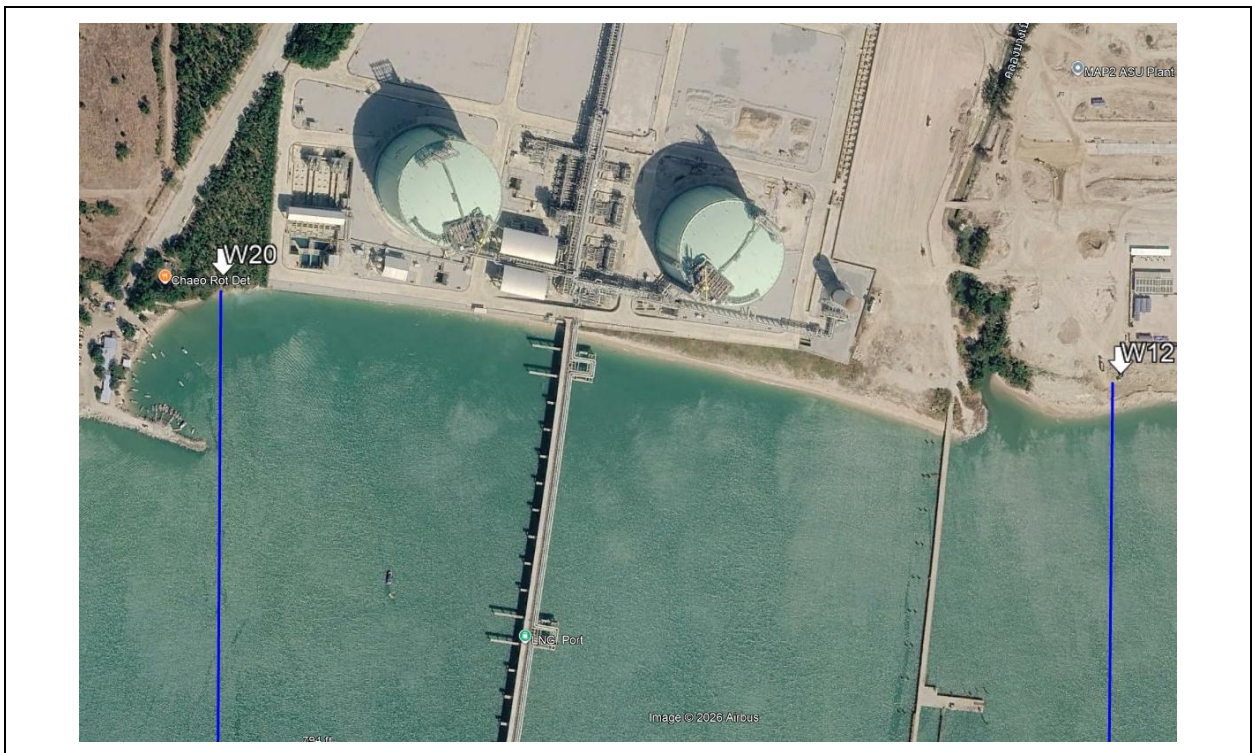
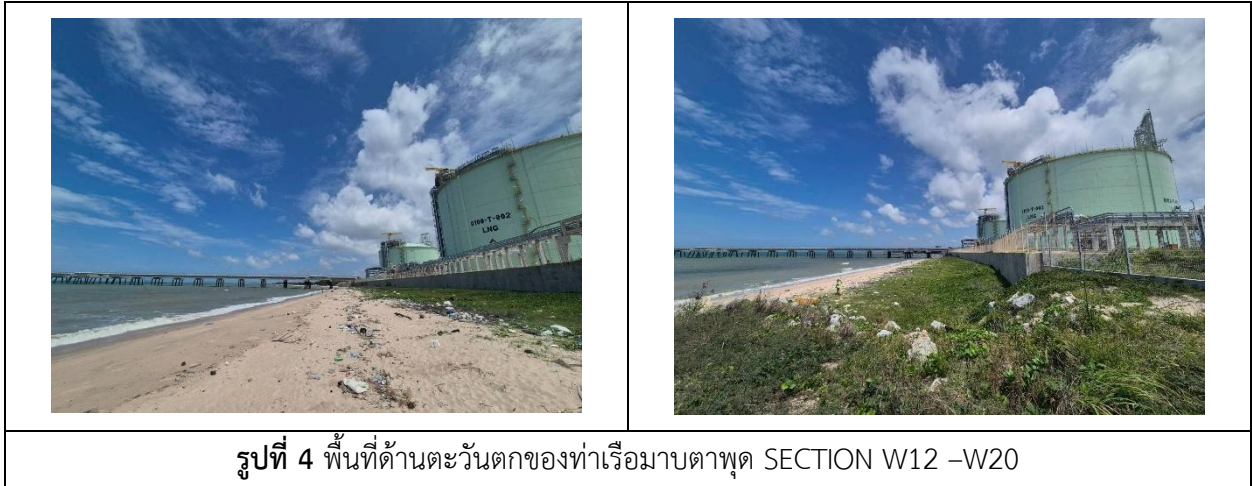
เป็นพื้นที่ต่อจากพื้นที่ส่วนที่หนึ่ง (W12) ไปทางด้านตะวันตกจนถึงท่าเรือประมงพื้นบ้านหนองแพบ (W20) ระยะทางประมาณ 800 เมตร ชายฝั่งทะเลบริเวณนี้เป็นพื้นที่ของคลังก๊าซ PTTLNG มีการก่อสร้างกำแพงและเขื่อนหินแกรนิตป้องกันการกัดเซาะชายฝั่งทะเลไว้ตลอดแนว มีพื้นที่สำรวจประมาณ 459,349 ตารางเมตร

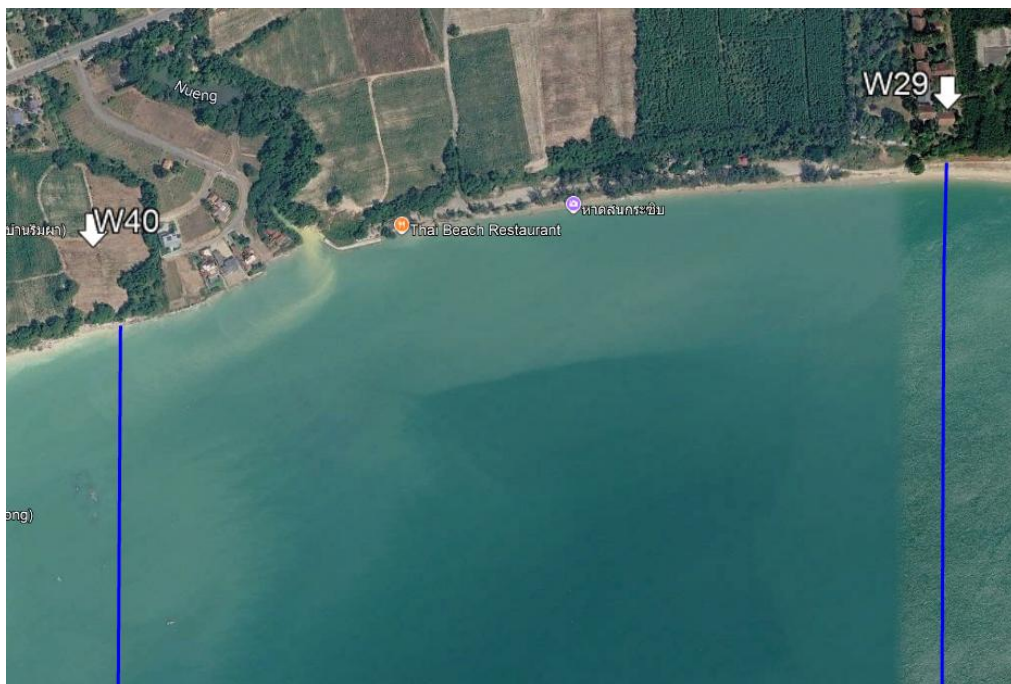
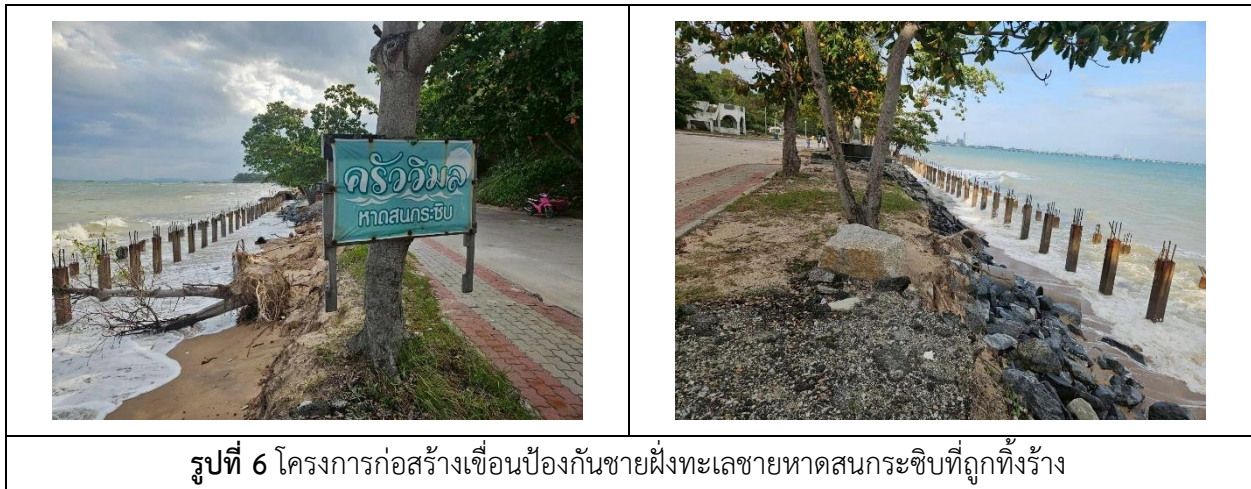
เริ่มตั้งแต่บริเวณหาดสนกระชิบ(W29) ไปทางด้านตะวันตกจนถึงหาดน้ำริน(W40) ระยะทางประมาณ 1,100 เมตร ชายฝั่งทะเลบริเวณนี้เป็นหาดทราย พื้นที่บริเวณนี้ได้พัฒนาเป็นแหล่งท่องเที่ยวธรรมชาติ สามารถเข้าถึงชายหาด และมีการปลูกต้นสนสำหรับเป็นที่พักผ่อน มีโครงสร้างเขื่อนป้องกันการกัดเซาะชายฝั่งทะเลถูกทิ้งร้างไว้ มีการกัดเซาะชายฝั่งบริเวณโครงสร้างที่ทิ้งร้างไว้ค่อนข้างรุนแรง มีพื้นที่สำรวจประมาณ 546,451 ตารางเมตร

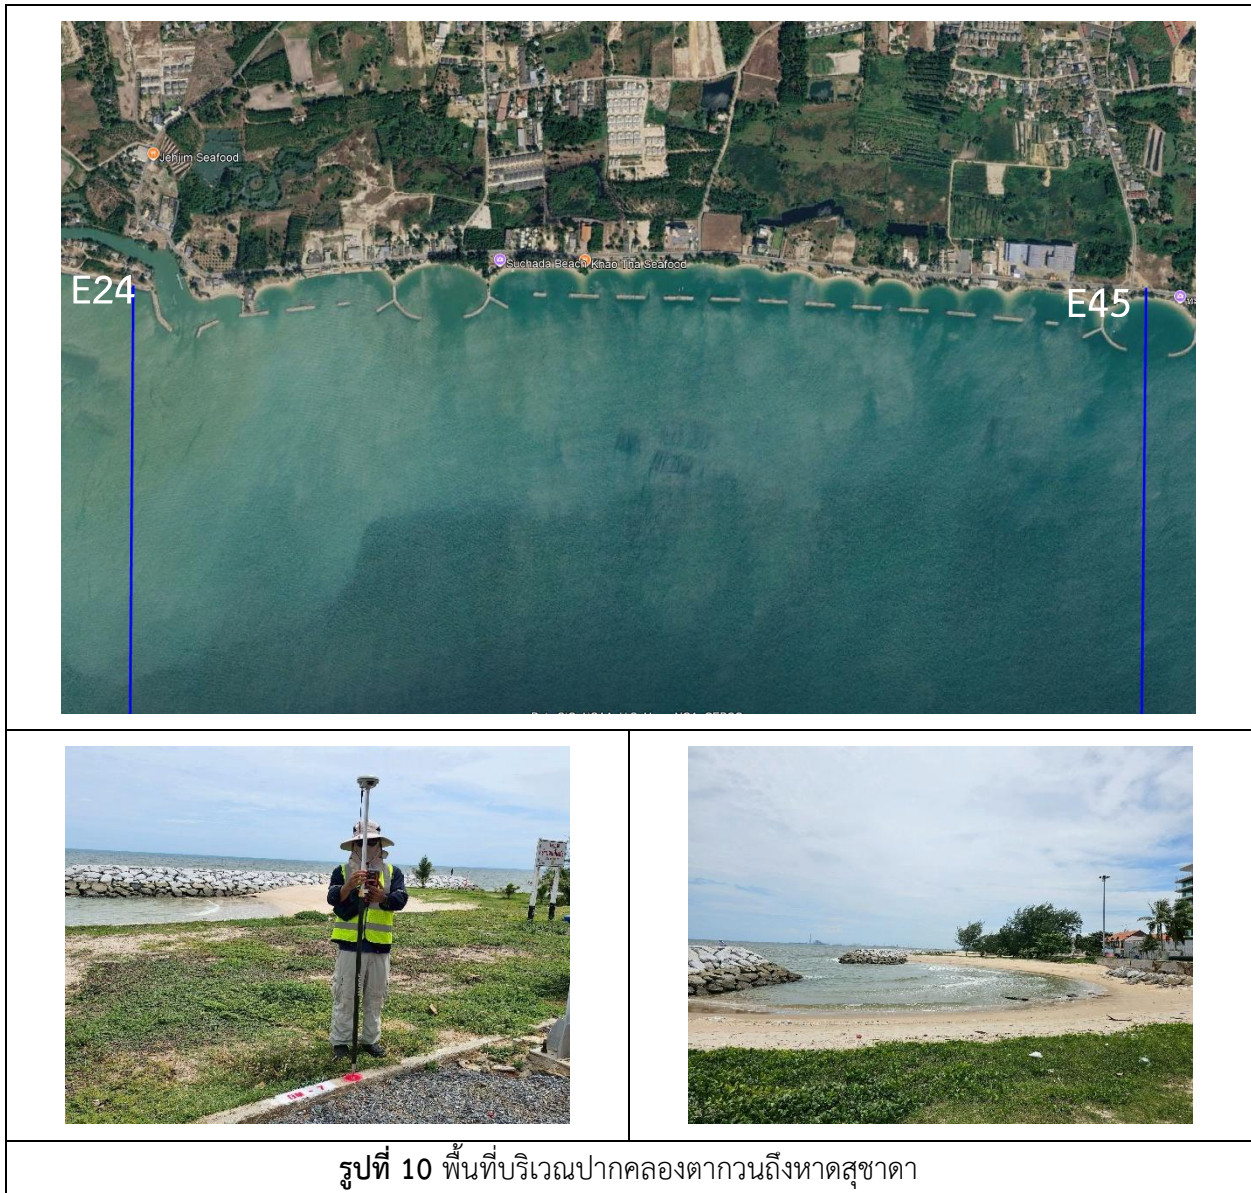
บริเวณตั้งแต่ปากคลองตากวนไปทางด้านตะวันออกจนสุดหาดสุชาดา (E24 - E45) ระยะทางประมาณ 2,000 เมตร พื้นที่ส่วนนี้ชายฝั่งทะเลเป็นหาดทราย มีถนนคอนกรีตเลียบตลอดแนวชายฝั่ง และบริเวณนอกชายฝั่งระยะห่างจากฝั่งประมาณ 100 เมตร มีแนวเขื่อนหินป้องกันคลื่นวางตัวขนานกับแนวกับแนวชายฝั่งเป็นช่วงๆ ตลอดแนวชายฝั่ง ทำให้ลักษณะชายหาดเป็นรูปโค้ง มีพื้นที่สำรวจประมาณ 1,377,004 ตารางเมตร

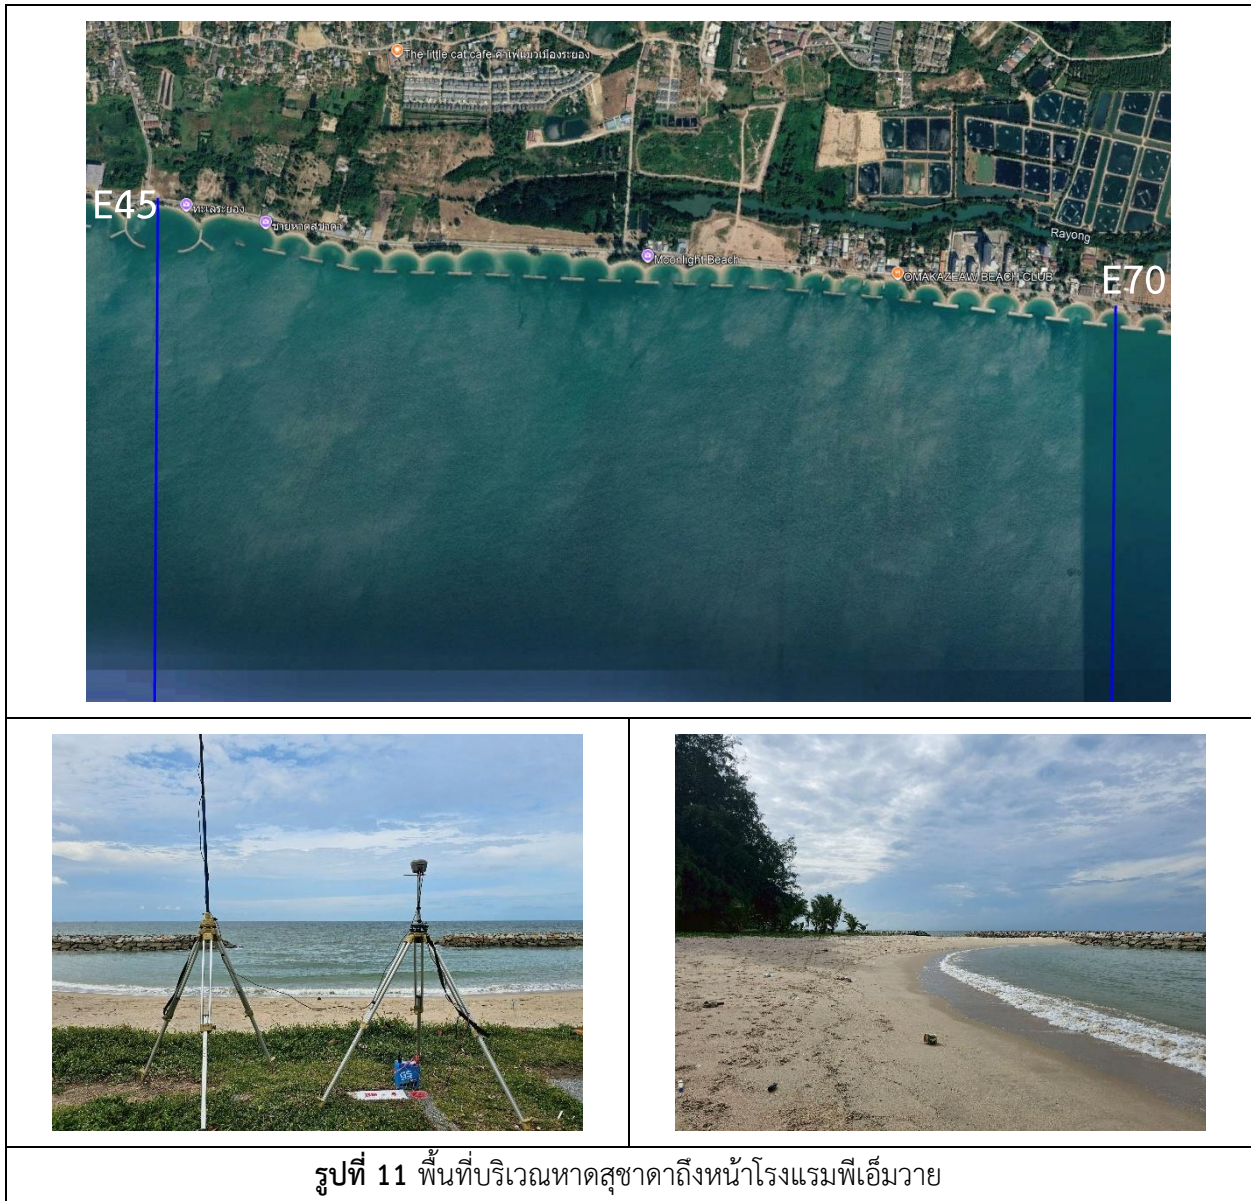
บริเวณหาดสุชาดาถึงหน้าโรงแรมพีเอ็มวาย (E45 - E70) พื้นที่ส่วนนี้ชายฝั่งทะเลเป็นหาดทรายรูปโค้ง มีถนนเลียบริมชายทะเลตลอดแนวชายฝั่ง และมีการนำหินมาถมในทะเลเพื่อเป็นแนวเขื่อนป้องกันคลื่น ลักษณะเดียวกับพื้นที่ในข้อ 1.4 แนวป้องกันการกัดเซาะบริเวณนี้ไปสิ้นสุดที่ปากน้ำระยอง มีพื้นที่สำรวจประมาณ 1,760,824 ตารางเมตร

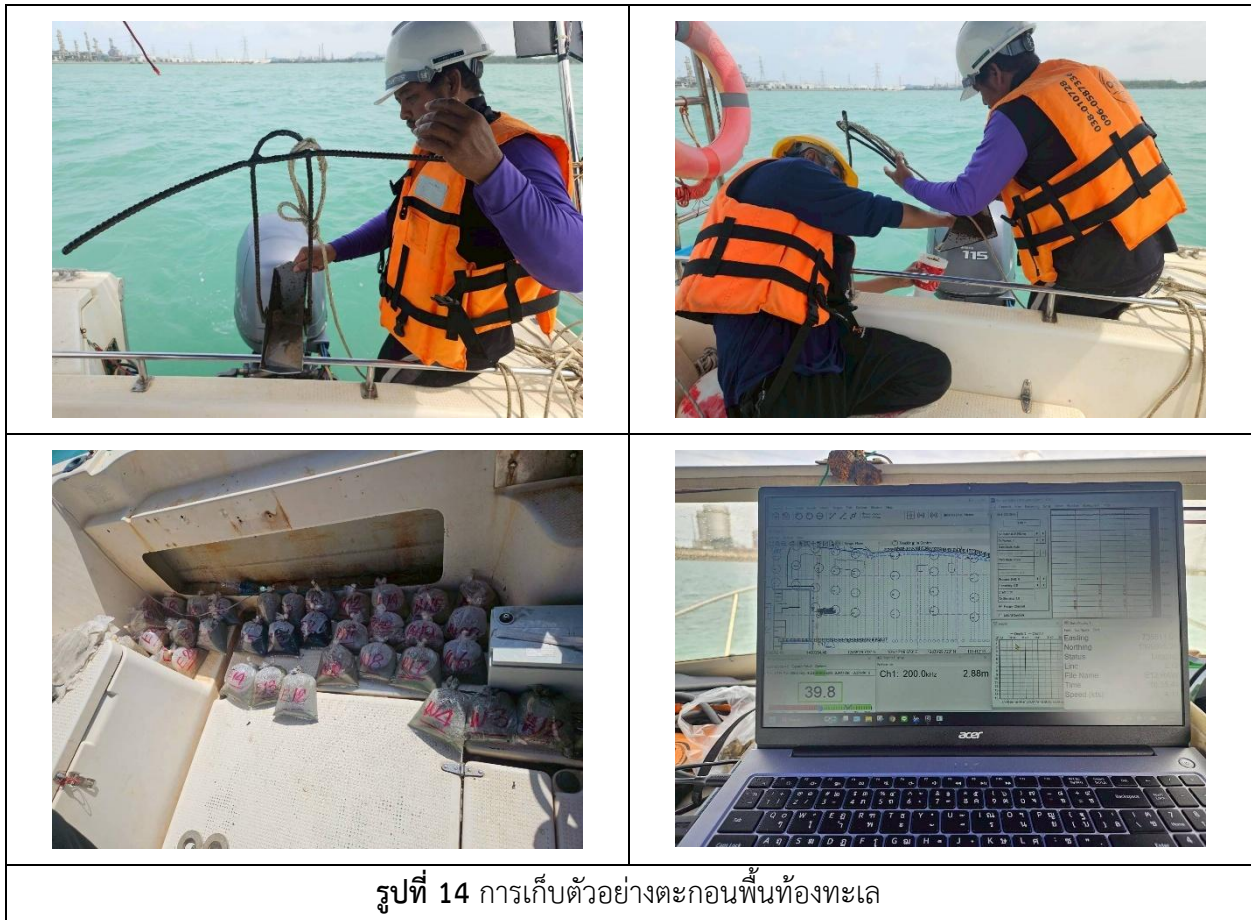
รูปที่ 14 การเก็บตัวอย่างตะกอนพื้นท้องทะเล

ทำการเก็บตัวอย่างตะกอนพื้นท้องทะเลบริเวณพื้นที่สำรวจทั้งด้านตะวันออกและด้านตะวันตก ด้วยวิธี GAB SAMPLING เมื่อ 7-8 กรกฎาคม 2569 จำนวน 54 ตัวอย่าง แสดงการเก็บตัวอย่าง (แสดงดังรูปที่ 14) โดยมีพื้นที่เก็บดังนี้

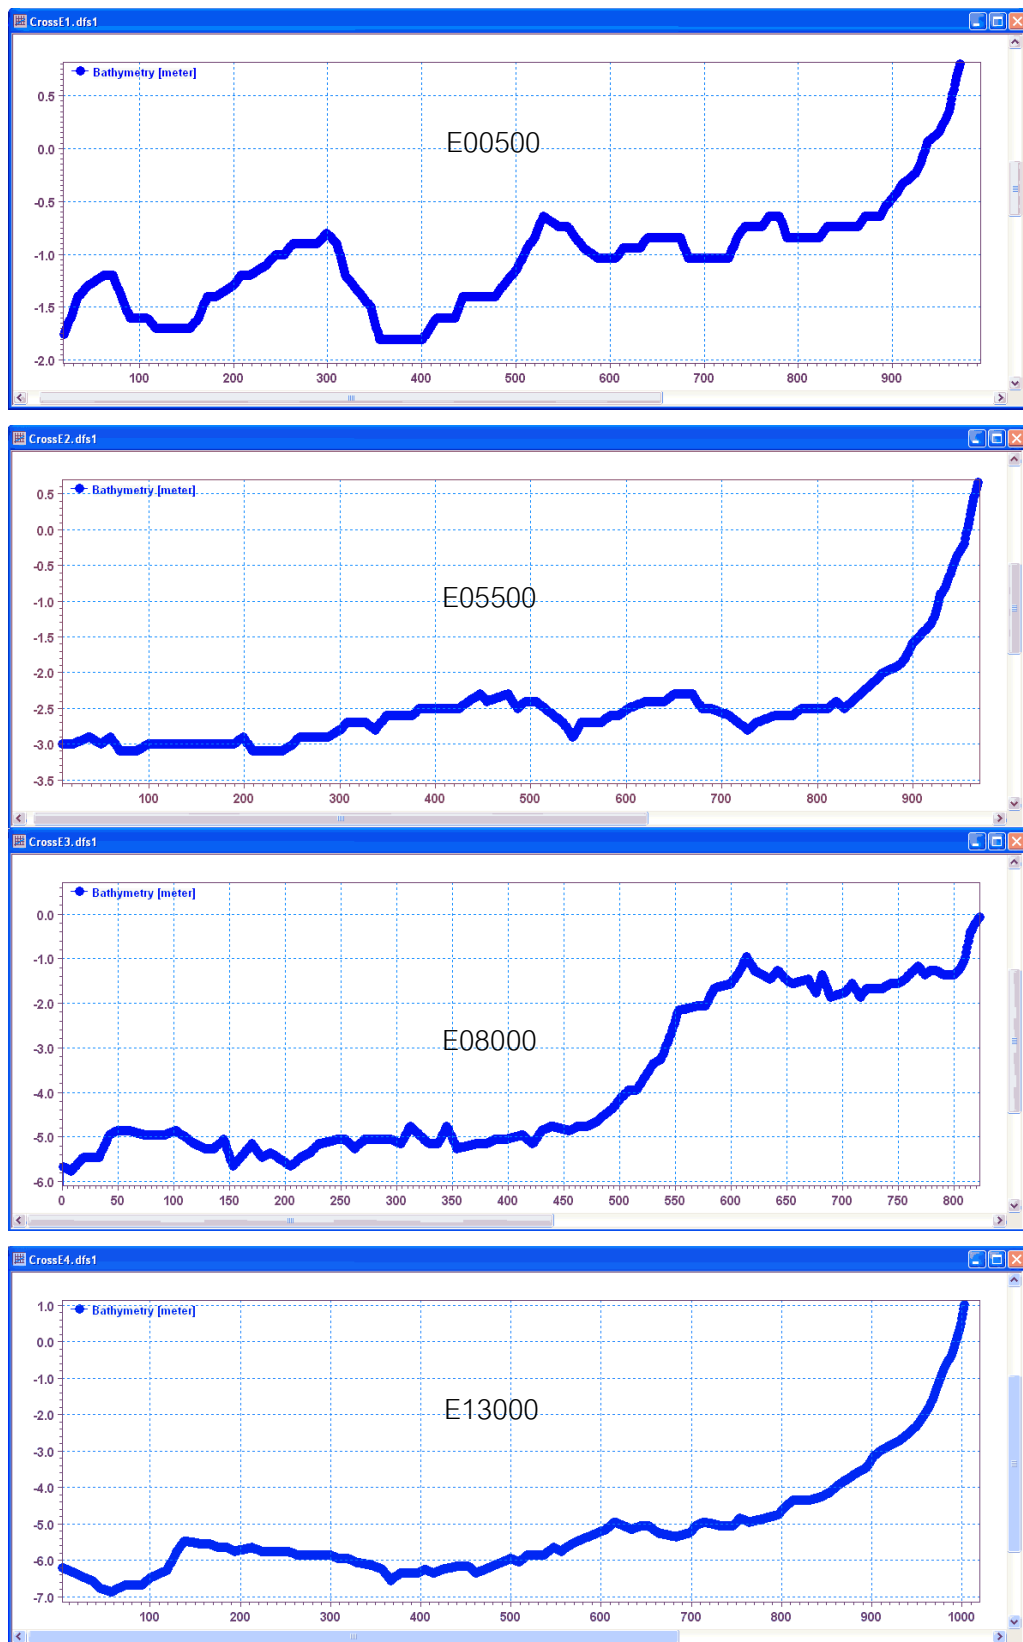
รูปที่ 18 แสดงแนวตัดขวางชายฝั่งทั้ง 4 ที่เป็นตัวแทนความลึกน้ำในแบบจำลอง LITPACK (ฝั่งตะวันออก)
