รายงานผลการปฏิบัติตาม  
มาตรการป้องกันและแก้ไขผลกระทบสิ่งแวดล้อม  
และมาตรการติดตามตรวจสอบคุณภาพสิ่งแวดล้อม  
ระยะดำเนินการ

โรงแรมปัญญาคารา ภูเก็ต บีช รีสอร์ท  
เจ้าของ : บริษัท สยาม เอสเตท จำกัด  
ประจำเดือนมกราคม - มิถุนายน พ.ศ. 2569

**รายงานผลการปฏิบัติตามมาตรการป้องกันและแก้ไขผลกระทบสิ่งแวดล้อม  
และมาตรการติดตามตรวจสอบผลกระทบสิ่งแวดล้อม  
โรงแรมบุญดารา ภูเก็ต บีช รีสอร์ท**

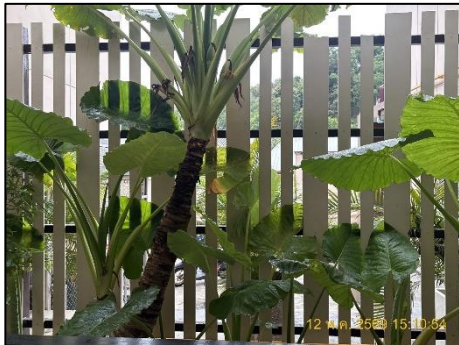
| องค์ประกอบสิ่งแวดล้อม / ผลกระทบต่อสิ่งแวดล้อม | มาตรการป้องกัน และแก้ไขผลกระทบต่อสิ่งแวดล้อม | การปฏิบัติตามมาตรการป้องกัน และแก้ไขผลกระทบต่อสิ่งแวดล้อม | ปัญหา อุปสรรค และข้อเสนอแนะ |
|---|---|---|---|
| | <p>- จัดพื้นที่สีเขียวโดยรอบพื้นที่โครงการ รวมทั้งทำการรักษาและเพิ่มพื้นที่สีเขียวบริเวณพื้นที่ว่าง เพื่อให้ช่วยดูดซับมลสารที่เกิดจากยานพาหนะที่เข้ามาในพื้นที่โครงการ</p> <p>- จำกัดความเร็วของรถภายในโครงการ เพื่อป้องกันการฟุ้งกระจายของฝุ่นบริเวณผิวถนนโดยติดป้ายจำกัดความเร็ว</p> | <p>- ปฏิบัติตามมาตรการ โครงการมีพื้นที่สีเขียวบริเวณรอบพื้นที่โครงการ</p> <p>- ปฏิบัติตามมาตรการ</p> | <p>- ไม่มีปัญหาและอุปสรรค</p> <p>- ไม่มีปัญหาและอุปสรรค</p> |

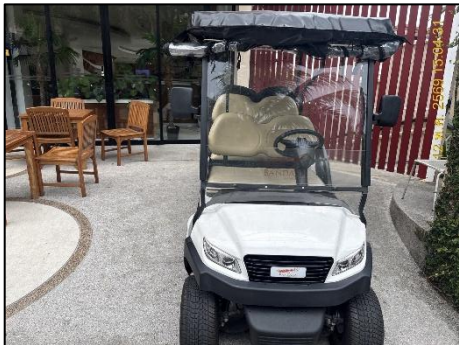
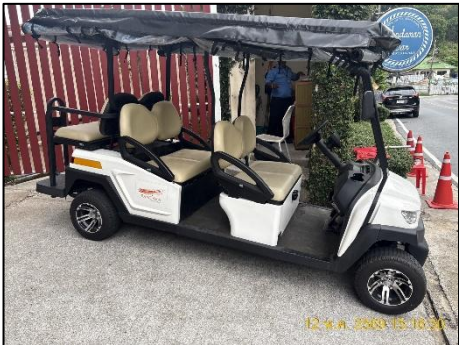
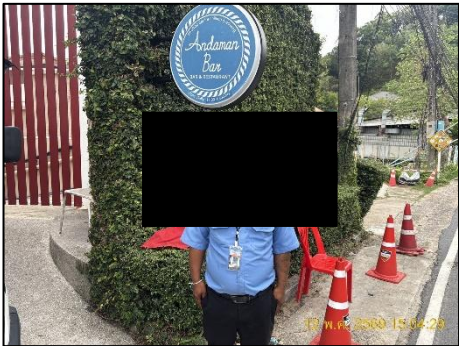
| องค์ประกอบสิ่งแวดล้อม / ผลกระทบต่อสิ่งแวดล้อม | มาตรการป้องกัน และแก้ไขผลกระทบสิ่งแวดล้อม | การปฏิบัติตามมาตรการป้องกัน และแก้ไขผลกระทบสิ่งแวดล้อม | ปัญหา อุปสรรค และข้อเสนอแนะ |
|---|---|---|---|
| <p>3.2 การคมนาคมขนส่ง</p> | <p>- จัดให้มีรถตุ๊กตุ๊กรับ-ส่งไว้คอยบริการผู้พักอาศัยและผู้ใช้บริการต่าง ๆ ของโรงแรมบริเวณพื้นที่จอดรถยนต์เพื่อไปส่งยังพื้นที่โครงการ</p> <p>- ควบคุมการจราจรบริเวณพื้นที่จอดรถยนต์โดยจัดให้เจ้าหน้าที่รักษาความปลอดภัย คอยควบคุมดูแลและตรวจรถเข้า-ออกตลอดเวลา</p> | <p>- ปฏิบัติตามมาตรการ โครงการจัดรถ Buggy Car ไว้คอยบริการผู้พักอาศัยและผู้ใช้บริการต่าง ๆ ของโรงแรมบริเวณพื้นที่จอดรถยนต์เพื่อไปส่งยังพื้นที่โครงการ</p> <p>- ปฏิบัติตามมาตรการ โครงการมี รปภ. ควบคุมการจราจรและคอยอำนวยความสะดวก บริเวณพื้นที่จอดรถยนต์</p> | <p>- ไม่มีปัญหาและอุปสรรค</p> <p>- ไม่มีปัญหาและอุปสรรค</p> |

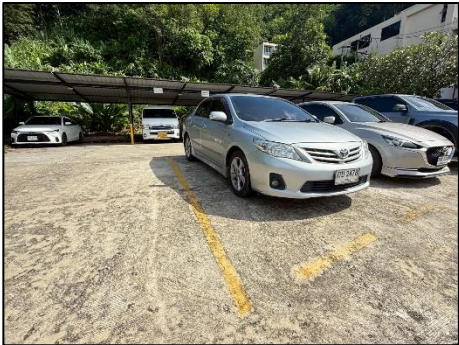
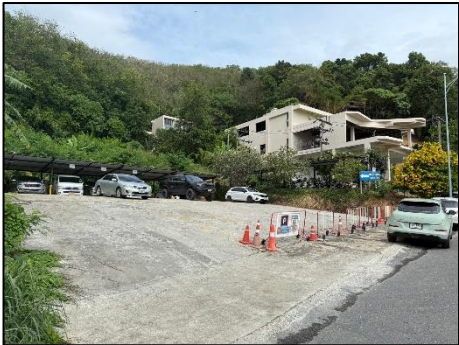
| องค์ประกอบสิ่งแวดล้อม / ผลกระทบต่อสิ่งแวดล้อม | มาตรการป้องกัน และแก้ไขผลกระทบสิ่งแวดล้อม | การปฏิบัติตามมาตรการป้องกัน และแก้ไขผลกระทบสิ่งแวดล้อม | ปัญหา อุปสรรค และข้อเสนอแนะ |
|---|---|---|---|
| | <p>- ติดตั้งป้ายแสดงพื้นที่จอดรถของโครงการ ลูกศรแสดงทิศทางบริเวณเข้า-ออกพื้นที่จอดรถ ที่สามารถมองเห็นได้ชัดเจนและในระยะทางที่จะชะลอรถได้ทันก่อนเข้าสู่พื้นที่จอดรถของโครงการได้อย่างปลอดภัย</p> <p>- จัดให้รั้วล้อมรอบบริเวณพื้นที่จอดรถ มีความสูงไม่น้อยกว่า 2.40 เมตร</p> <p>- จัดให้มีระบบการจราจรที่ปลอดภัย โดยติดตั้งป้ายแสดงทิศทางเดินรถเข้า-ออกภายในพื้นที่จอดรถยนต์</p> <p>- ติดตั้งป้ายกำจัดการจราจรภายในพื้นที่จอดรถ</p> | <p>- ปฏิบัติตามมาตรการ บริเวณลานจอดรถยนต์มีการติดตั้งป้ายแสดงพื้นที่จอดรถของโครงการ ลูกศรแสดงทิศทางบริเวณเข้า-ออกพื้นที่จอดรถ ที่สามารถมองเห็นได้ชัดเจนและในระยะทางที่จะชะลอรถได้ทันก่อนเข้าสู่พื้นที่จอดรถของโครงการได้อย่างปลอดภัย</p> <p>- ไม่ปฏิบัติตามมาตรการ</p> <p>- ปฏิบัติตามมาตรการ โครงการจัดให้มีระบบการจราจรที่ปลอดภัย โดยติดตั้งป้ายแสดงทิศทางเดินรถเข้า-ออกภายในพื้นที่จอดรถยนต์</p> <p>- ไม่ปฏิบัติตามมาตรการ</p> | <p>- ไม่มีปัญหาและอุปสรรค</p> <p>- บริเวณลานจอดรถมีการเทพื้นทั่วทั้งพื้นที่ และมีต้นไม้รอบ ๆ ลานจอดรถ โครงการจึงไม่ได้ล้อมรั้วรอบบริเวณพื้นที่จอดรถ</p> <p>- ไม่มีปัญหาและอุปสรรค</p> <p>- โครงการมีแผนที่จะดำเนินการเพื่อให้เป็นไปตามมาตรการ และจะรายงานให้ทราบ</p> |

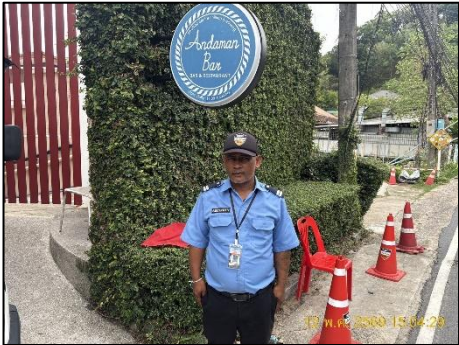
| องค์ประกอบสิ่งแวดล้อม / ผลกระทบต่อสิ่งแวดล้อม | มาตรการป้องกัน และแก้ไขผลกระทบสิ่งแวดล้อม | การปฏิบัติตามมาตรการป้องกัน และแก้ไขผลกระทบสิ่งแวดล้อม | ปัญหา อุปสรรค และข้อเสนอแนะ |
|---|---|---|---|
| | <p>- จัดให้มีระบบไฟฟ้าส่องสว่าง บริเวณทางเข้า-ออก โครงการ และพื้นที่จอดรถยนต์ให้เพียงพอ</p> <p>- จัดให้มีอุปกรณ์สื่อสารที่สามารถติดต่อบุคคลหรือสถานที่สำคัญ เช่น โรงพยาบาล ศูนย์ป้องกันและบรรเทาสาธารณภัย และสถานีตำรวจ เป็นต้น เพื่อขอความช่วยเหลือกรณีเกิดเหตุฉุกเฉินต่าง ๆ และปิดประกาศหมายเลขโทรศัพท์ของสถานที่สำคัญดังกล่าวไว้ในที่เห็นได้ชัดเจนภายในบริเวณพื้นที่จอดรถ</p> <p>- จัดให้มีเจ้าหน้าที่รักษาความปลอดภัยให้ปฏิบัติหน้าที่อย่างเคร่งครัด และหมั่นตรวจตราพื้นที่ดูแลความปลอดภัยภายในบริเวณพื้นที่จอดรถตลอด 24 ชั่วโมง หากพบเหตุผิดปกติให้รีบติดต่อขอความช่วยเหลือจากหน่วยงานราชการที่มีหน้าที่ดูแล และบรรเทาสาธารณภัยทันที</p> | <p>- ปฏิบัติตามมาตรการ บริเวณพื้นที่ลานจอดรถมีระบบไฟฟ้าส่องสว่าง บริเวณทางเข้า-ออกโครงการ</p> <p>- ปฏิบัติตามมาตรการ โครงการมีเจ้าหน้าที่สำหรับติดต่อประสานงาน กรณีเกิดเหตุการณ์ฉุกเฉินต่าง ๆ</p> <p>- ปฏิบัติตามมาตรการ โครงการมี รปภ. ปฏิบัติงานอย่างเคร่งครัดตลอด 24 ชั่วโมง หมั่นตรวจตราพื้นที่ดูแลความปลอดภัยภายในบริเวณพื้นที่จอดรถ</p> | <p>- ไม่มีปัญหาและอุปสรรค</p> <p>- ไม่มีปัญหาและอุปสรรค</p> <p>- ไม่มีปัญหาและอุปสรรค</p> |

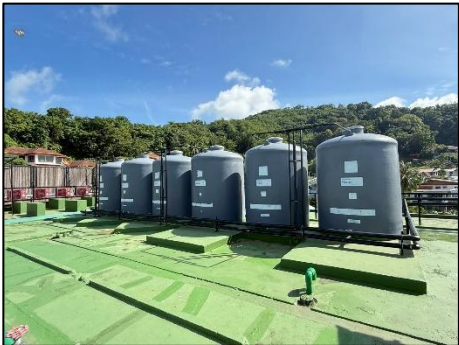
| องค์ประกอบสิ่งแวดล้อม / ผลกระทบต่อสิ่งแวดล้อม | มาตรการป้องกัน และแก้ไขผลกระทบต่อสิ่งแวดล้อม | การปฏิบัติตามมาตรการป้องกัน และแก้ไขผลกระทบต่อสิ่งแวดล้อม | ปัญหา อุปสรรค และข้อเสนอแนะ |
|---|---|---|---|
| <p>3.3 การใช้น้ำ</p> | <p>- จัดให้มีการสำรองน้ำใช้ไว้ในถังเก็บน้ำต่าง ๆ รวม 334.50 ลูกบาศก์เมตร โครงการสามารถสำรองน้ำไว้ใช้ได้ประมาณ 3 วัน</p> <p>- จัดให้มีเจ้าหน้าที่คอยดูแลล้างทำความสะอาดถังน้ำเป็นประจำทุก ๆ 6 เดือน</p> <p>- รณรงค์ให้ร่วมกันประหยัดน้ำ และเลือกใช้สุขภัณฑ์ประหยัดน้ำ</p> | <p>- ไม่ปฏิบัติตามมาตรการ</p> <p>- ปฏิบัติตามมาตรการ เจ้าหน้าที่แผนกวิศวกรรมดูแลล้างทำความสะอาดถังน้ำเป็นประจำ</p> <p>- ปฏิบัติตามมาตรการ โครงการมีป้ายรณรงค์ให้ร่วมกันประหยัดน้ำ และเลือกใช้สุขภัณฑ์ประหยัดน้ำ</p> | <p>- โครงการมีถังเก็บน้ำต่าง ๆ รวม 276.5 ลูกบาศก์เมตร แบ่งเป็น ถังเก็บน้ำดิบ 18.5 ลูกบาศก์เมตร ถังเก็บน้ำประปา 156 ลูกบาศก์เมตร และถังเก็บน้ำ 6 ลูกบาศก์เมตร จำนวน 17 ถัง อย่างไรก็ตามโครงการไม่เคยประสบปัญหาขาดแคลนน้ำ เจ้าหน้าที่แผนกวิศวกรรมจะคอยตรวจสอบปริมาณน้ำในถังเก็บน้ำอย่างสม่ำเสมอ หากพบว่าระดับน้ำลดลงและไม่มีการเติมน้ำจากการประปา โครงการจะสั่งซื้อน้ำจากรถน้ำเอกชนทันที</p> <p>- ไม่มีปัญหาและอุปสรรค</p> <p>- ไม่มีปัญหาและอุปสรรค</p> |

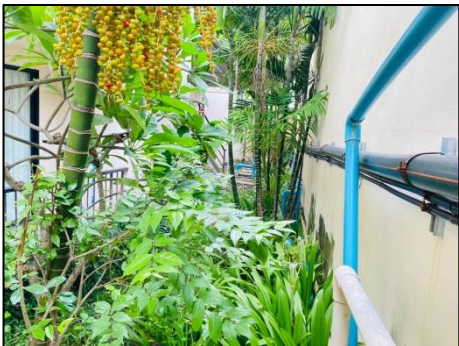
| องค์ประกอบสิ่งแวดล้อม / ผลกระทบต่อสิ่งแวดล้อม | มาตรการป้องกัน และแก้ไขผลกระทบต่อสิ่งแวดล้อม | การปฏิบัติตามมาตรการป้องกัน และแก้ไขผลกระทบต่อสิ่งแวดล้อม | ปัญหา อุปสรรค และข้อเสนอแนะ |
|---|---|---|---|
| 3.4 การระบายน้ำและป้องกันน้ำท่วม | <p>- จัดให้มีบ่อหน่วงน้ำ 73.50 ลูกบาศก์เมตร จำนวน 1 บ่อ เพื่อหน่วงน้ำฝนส่วนเกินก่อนระบายออกพื้นที่ โครงการ</p> <p>- จัดให้มีเครื่องสูบน้ำ มีอัตราการสูบน้ำ 0.0154 ลูกบาศก์เมตร/วินาที หรือ 55.44 ลูกบาศก์เมตร/ชั่วโมง ซึ่งน้อยกว่าอัตราการระบายน้ำก่อนมีโครงการที่มีค่า อัตราการระบายอยู่ที่ 0.0232 ลูกบาศก์เมตร/วินาที หรือ 83.52 ลูกบาศก์เมตร/ชั่วโมง</p> <p>- จัดให้มีการขุดลอกตะกอนในท่อระบายน้ำ รวมถึงบ่อ หน่วงน้ำและบ่อกักน้ำอย่างสม่ำเสมอ เพื่อให้การระบาย น้ำในพื้นที่โครงการมีประสิทธิภาพตลอดเวลา</p> | <p>- ปฏิบัติตามมาตรการ โครงการมีบ่อหน่วงน้ำ 73.50 ลูกบาศก์เมตร จำนวน 1 บ่อ เพื่อหน่วงน้ำฝนส่วนเกิน ก่อนระบายออกพื้นที่โครงการ</p> <p>- ปฏิบัติตามมาตรการ โครงการมีเครื่องสูบน้ำสำหรับสูบ ระบายน้ำ</p> <p>- ปฏิบัติตามมาตรการ โครงการมีการขุดลอกตะกอนใน ท่อระบายน้ำ รวมถึงบ่อหน่วงน้ำและบ่อกักน้ำอย่าง สม่ำเสมอ โดยมีเจ้าหน้าที่แผนกวิศวกรรมเป็น</p> | <p>- ไม่มีปัญหาและอุปสรรค</p> <p>- ไม่มีปัญหาและอุปสรรค</p> <p>- ไม่มีปัญหาและอุปสรรค</p> |

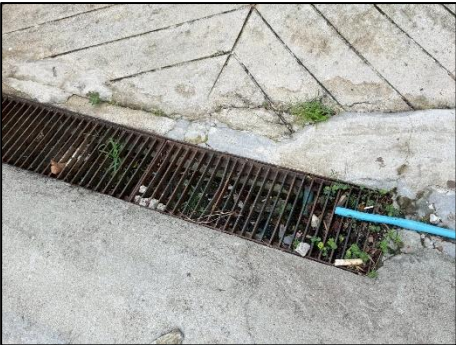
| องค์ประกอบสิ่งแวดล้อม / ผลกระทบต่อสิ่งแวดล้อม | มาตรการป้องกัน และแก้ไขผลกระทบต่อสิ่งแวดล้อม | การปฏิบัติตามมาตรการป้องกัน และแก้ไขผลกระทบต่อสิ่งแวดล้อม | ปัญหา อุปสรรค และข้อเสนอแนะ |
|---|---|---|---|
| | <p>- ออกแบบให้มีบ่อพักน้ำ และติดตั้งตะแกรงดักมูลฝอย บริเวณจุดระบายน้ำออกจากท่อระบายน้ำของโครงการ</p> <p>- จัดเจ้าหน้าที่คอยตรวจสอบดูแลรวบรวมระบบระบายน้ำของโครงการเป็นประจำ โดยเฉพาะช่วงฤดูฝน หากพบว่าชำรุดต้องรีบแก้ไขทันที</p> | <p>ผู้รับผิดชอบ</p> <p>- ปฏิบัติตามมาตรการ โครงการมีบ่อพักน้ำ และติดตั้งตะแกรงดักมูลฝอย บริเวณจุดระบายน้ำออกจากท่อระบายน้ำของโครงการ</p> <p>- ปฏิบัติตามมาตรการ เจ้าหน้าที่แผนกวิศวกรรมคอยตรวจสอบดูแลรวบรวมระบบระบายน้ำของโครงการเป็นประจำ โดยเฉพาะช่วงฤดูฝน หากพบว่าชำรุดต้องรีบแก้ไขทันที</p> | <p>- ไม่มีปัญหาและอุปสรรค</p> <p>- ไม่มีปัญหาและอุปสรรค</p> |

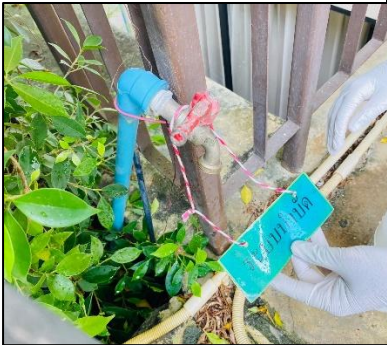
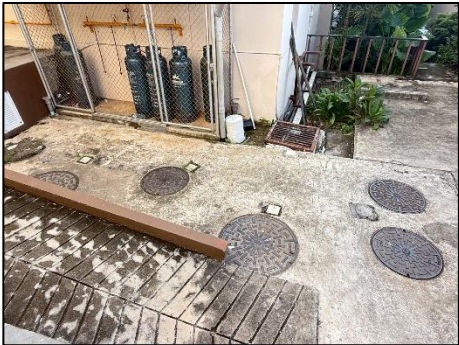
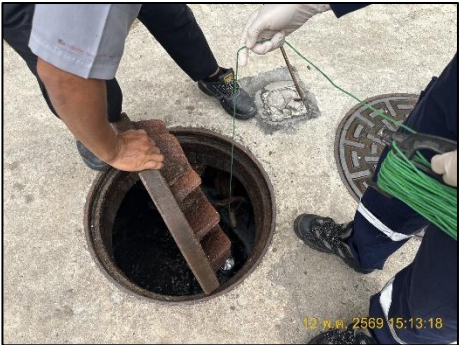
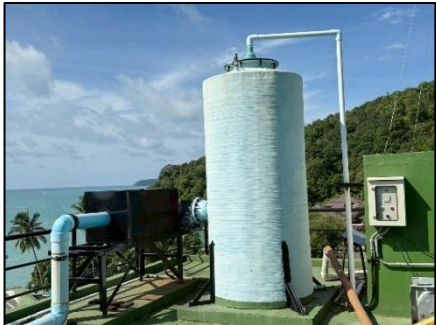
| องค์ประกอบสิ่งแวดล้อม / ผลกระทบต่อสิ่งแวดล้อม | มาตรการป้องกัน และแก้ไขผลกระทบต่อสิ่งแวดล้อม | การปฏิบัติตามมาตรการป้องกัน และแก้ไขผลกระทบต่อสิ่งแวดล้อม | ปัญหา อุปสรรค และข้อเสนอแนะ |
|---|---|---|---|
| | <p>- จัดให้มีระบบกำจัดละอองน้ำ (Air Treatment Unit) ซึ่งสามารถบำบัดละอองน้ำ ได้ในอัตราไม่ต่ำกว่าอัตราการเติมอากาศเข้าถังเติมอากาศของระบบบำบัดน้ำเสีย ที่ปริมาณ 253.80 ลูกบาศก์เมตร/ชั่วโมง เพื่อกำจัดละอองน้ำที่เกิดจากระบบบำบัดน้ำเสียได้อย่างเพียงพอ</p> <p>- จัดให้มีถังเก็บก๊าซชีวภาพ (Biogas Tank) ขนาดความจุไม่ต่ำกว่า 2.84 ลูกบาศก์เมตร จำนวน 1 ถัง เพื่อกำจัดก๊าซมีเทนที่เกิดจากระบบบำบัดน้ำเสีย ซึ่งสามารถกักเก็บได้อย่างเพียงพอ</p> | <p>- ปฏิบัติตามมาตรการ โครงการมีระบบกำจัดละอองน้ำ (Air Treatment Unit) เพื่อกำจัดละอองน้ำที่เกิดจากระบบบำบัดน้ำเสียได้</p> <p>- ปฏิบัติตามมาตรการ โครงการมีถังเก็บก๊าซชีวภาพ (Biogas Tank) จำนวน 1 ถัง เพื่อกำจัดก๊าซมีเทนที่เกิดจากระบบบำบัดน้ำเสีย ซึ่งสามารถกักเก็บได้อย่างเพียงพอ</p> | <p>- ไม่มีปัญหาและอุปสรรค</p> <p>- ไม่มีปัญหาและอุปสรรค</p> |

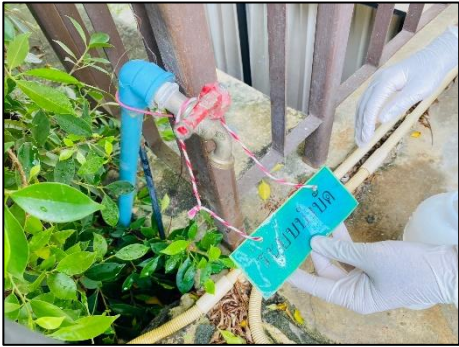
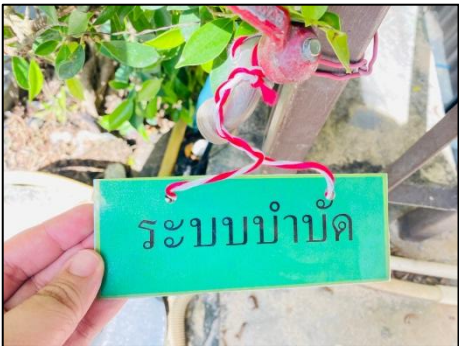
| องค์ประกอบสิ่งแวดล้อม / ผลกระทบต่อสิ่งแวดล้อม | มาตรการป้องกัน และแก้ไขผลกระทบต่อสิ่งแวดล้อม | การปฏิบัติตามมาตรการป้องกัน และแก้ไขผลกระทบต่อสิ่งแวดล้อม | ปัญหา อุปสรรค และข้อเสนอแนะ |
|---|---|---|---|
| | <p>- น้ำเสียที่ผ่านการบำบัดแล้วมีปริมาณ 78.95 ลูกบาศก์เมตร/วัน มีค่า BODออก ไม่เกิน 20 มิลลิกรัม/ลิตร (มาตรฐานน้ำทิ้งอาคารประเภท ข ค่า BODออก ไม่เกิน 30 มิลลิกรัม/ลิตร) จะถูกสูบมาเก็บรวบรวมไว้ในถังเก็บน้ำรดน้ำต้นไม้ ขนาด 53.25 ลูกบาศก์เมตร เพื่อนำไปใช้รดน้ำต้นไม้ในพื้นที่โครงการ ซึ่งมีระบบฆ่าเชื้อโรคด้วยโอโซนและระบบกรองทรายก่อนสูบน้ำทิ้งหลังบำบัดเข้าไปยังระบบท่อน้ำต้นไม้ด้วยเครื่องสูบน้ำรดต้นไม้ โครงการจะรดน้ำต้นไม้โดยใช้ระบบก๊อกสนามเปิดรดน้ำต้นไม้</p> <p>- กำหนดให้มีการใช้กุญแจล็อกก๊อกน้ำรวมถึงมีป้ายบอกให้ทราบว่ามีการนำน้ำหลังบำบัดมาใช้สำหรับรดน้ำต้นไม้ และจะมีการแจ้งเวลารดน้ำต้นไม้ให้ผู้ผ่านไปมาได้ทราบด้วย และกำชับให้พนักงานสวมถุงมือทุกครั้งปฏิบัติหน้าที่เพื่อป้องกันการสัมผัสน้ำทิ้ง</p> | <p>- ปฏิบัติตามมาตรการ น้ำเสียที่ผ่านการบำบัดแล้ว จะถูกสูบมาเก็บรวบรวมไว้ในถังเก็บน้ำรดน้ำต้นไม้ เพื่อนำไปใช้รดน้ำต้นไม้ในพื้นที่โครงการ ซึ่งมีระบบฆ่าเชื้อโรคและระบบกรองทรายก่อนสูบน้ำทิ้งหลังบำบัดเข้าไปยังระบบท่อน้ำต้นไม้ด้วยเครื่องสูบน้ำรดต้นไม้</p> <p>- ปฏิบัติตามมาตรการ โครงการมีป้ายบอกให้ทราบว่าการนำน้ำหลังบำบัดมาใช้สำหรับรดน้ำต้นไม้</p> | <p>- โครงการใช้ระบบคลอรีนฆ่าเชื้อโรคในน้ำทิ้งผ่านการบำบัด</p> <p>- โครงการไม่มีกุญแจล็อกก๊อกน้ำและไม่ได้มีการแจ้งเวลารดน้ำต้นไม้ให้ผู้ผ่านไปมาได้ทราบ</p> |

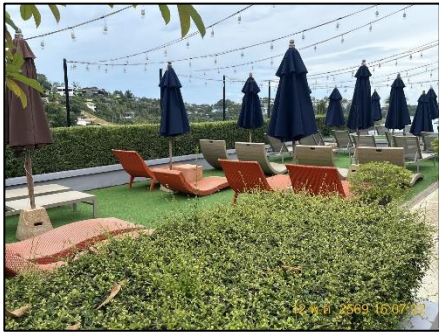
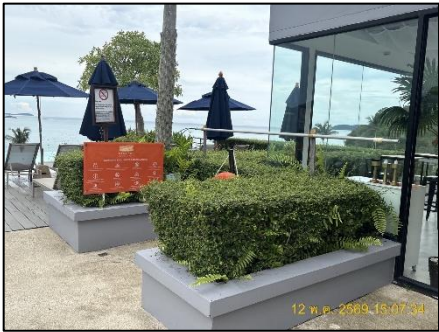
| องค์ประกอบสิ่งแวดล้อม / ผลกระทบต่อสิ่งแวดล้อม | มาตรการป้องกัน และแก้ไขผลกระทบต่อสิ่งแวดล้อม | การปฏิบัติตามมาตรการป้องกัน และแก้ไขผลกระทบต่อสิ่งแวดล้อม | ปัญหา อุปสรรค และข้อเสนอแนะ |
|---|---|---|---|
| | <p>- โครงการจะปลูกต้นไม้โดยรอบโครงการ โดยเป็นไม้ยืนต้นประมาณ 67 ต้น เพื่อช่วยในการดูดซับปริมาณก๊าซที่เกิดขึ้นจากระบบบำบัดน้ำเสียได้</p> | <p>- ไม่ปฏิบัติตามมาตรการ</p> | <p>- โครงการจัดสวนหย่อมแทนการปลูกไม้ยืนต้นในบางจุดของโครงการ และมีการปรับทัศนียภาพให้ดูสวยงาม</p> |

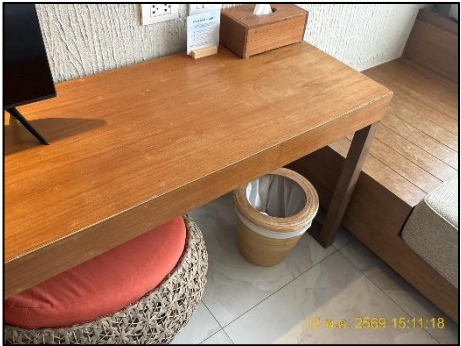
| องค์ประกอบสิ่งแวดล้อม / ผลกระทบต่อสิ่งแวดล้อม | มาตรการป้องกัน และแก้ไขผลกระทบต่อสิ่งแวดล้อม | การปฏิบัติตามมาตรการป้องกัน และแก้ไขผลกระทบต่อสิ่งแวดล้อม | ปัญหา อุปสรรค และข้อเสนอแนะ |
|---|---|---|---|
| <p>3.6 การจัดการขยะมูลฝอย</p> | <p>- โครงการจะจัดถังรองรับขยะมูลฝอยไว้ในทุกห้องพัก โดยภายในห้องพักแต่ละห้องจัดให้มีถังขยะย่อยขนาด 50 ลิตร จำนวน 1 ถัง/ห้อง ส่วนในโถงต้อนรับและห้องครัว จัดให้มีถังขยะย่อยขนาด 120 ลิตร จำนวน 4 ถัง แยกเป็นขยะเปียก ขยะแห้ง ขยะอันตราย และขยะรีไซเคิล สำหรับในห้องน้ำรวมจะจัดให้มีถังขยะขนาด 10 ลิตร จำนวน 1 ถัง/ห้อง และในร้านอาหารจะจัดให้มีถังขยะขนาด 50 ลิตร จำนวน 3 ถัง แยกเป็นขยะเปียก ขยะแห้ง และขยะรีไซเคิล</p> | <p>- ปฏิบัติตามมาตรการ โครงการจัดให้มีถังขยะไว้ในห้องพักทุกห้อง ส่วนในโถงต้อนรับ ห้องครัว ห้องน้ำรวม และในร้านอาหาร จัดให้มีถังขยะ ห้องละ 1 ถัง โดยในแต่ละพื้นที่มีถังขยะเพียงพอ</p> | <p>- ไม่มีปัญหาและอุปสรรค</p> |

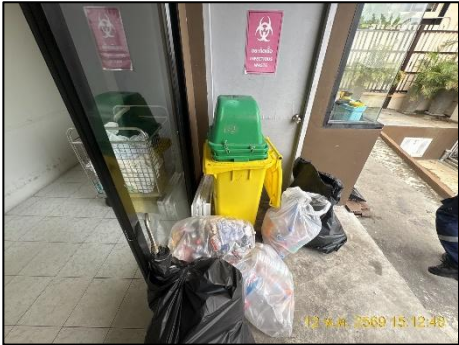
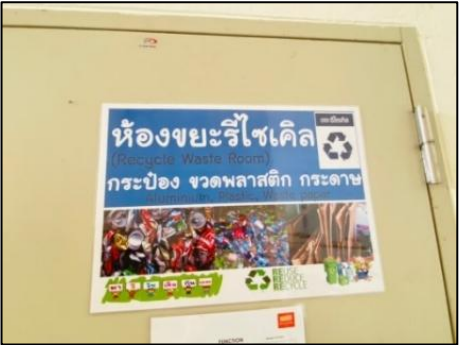
| องค์ประกอบสิ่งแวดล้อม / ผลกระทบต่อสิ่งแวดล้อม | มาตรการป้องกัน และแก้ไขผลกระทบต่อสิ่งแวดล้อม | การปฏิบัติตามมาตรการป้องกัน และแก้ไขผลกระทบต่อสิ่งแวดล้อม | ปัญหา อุปสรรค และข้อเสนอแนะ |
|---|---|---|---|
| | <p>- จัดให้มีห้องพักขยะรวมของโครงการ แบ่งออกเป็น 3 ห้อง เพื่อรองรับขยะเปียก ขยะแห้ง และขยะรีไซเคิล/อันตราย ซึ่งสามารถรับขยะมูลฝอยของโครงการได้มากที่สุดประมาณ 21 วัน โดยจะมีรถเก็บขนขยะมูลฝอยของเอกชนที่ขึ้นทะเบียนกับเทศบาลตำบลวิชิตเข้ามาเก็บขนทุกวัน</p> <p>- กวดขันพนักงานทำความสะอาดประจำโครงการ รวบรวมขยะมูลฝอยทั้งภายในห้องพักและบริเวณโดยรอบอย่างน้อยวันละ 1 ครั้ง บรรจูลงถุงขยะพร้อมมัดปากถุงให้เรียบร้อย ก่อนนำไปรวบรวมไว้ที่ห้องพักขยะรวมของโครงการ</p> <p>- ทำความสะอาดห้องพักขยะรวมทุกครั้งหลังจากรถมาเก็บขนขยะ เพื่อป้องกันกลิ่นรบกวน และน้ำเสียที่เกิดจากการทำความสะอาดห้องพักขยะรวมจะรวบรวมเข้าสู่ระบบบำบัดน้ำเสียสำเร็จรูปของโครงการเพื่อบำบัด</p> | <p>- ปฏิบัติตามมาตรการ โครงการมีห้องพักขยะรวม เพื่อรองรับขยะเปียก ขยะแห้ง และขยะรีไซเคิล/อันตราย และมีรถเก็บขนขยะมูลฝอยเข้ามาเก็บขนทุกวัน</p> <p>- ปฏิบัติการตามมาตรการ พนักงานทำความสะอาดประจำโครงการรวบรวมขยะมูลฝอยทั้งภายในห้องพักและบริเวณโดยรอบอย่างน้อยวันละ 1 ครั้ง บรรจูลงถุงขยะพร้อมมัดปากถุงให้เรียบร้อย ก่อนนำไปรวบรวมไว้ที่ห้องพักขยะรวมของโครงการ</p> <p>- ปฏิบัติตามมาตรการ โครงการจะทำความสะอาดห้องพักขยะรวมทุกครั้งหลังจากรถมาเก็บขนขยะ เพื่อป้องกันกลิ่นรบกวน และน้ำเสียที่เกิดจากการทำความสะอาดห้องพักขยะรวมจะรวบรวมเข้าสู่ระบบบำบัดน้ำ</p> | <p>- ไม่มีปัญหาและอุปสรรค</p> <p>- ไม่มีปัญหาและอุปสรรค</p> <p>- ไม่มีปัญหาและอุปสรรค</p> |

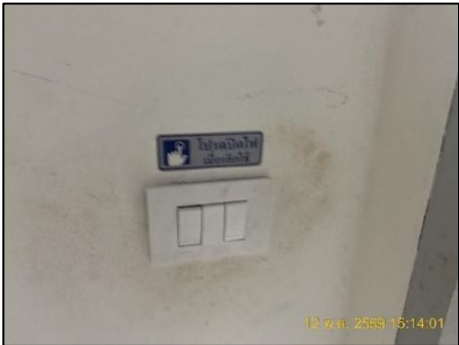
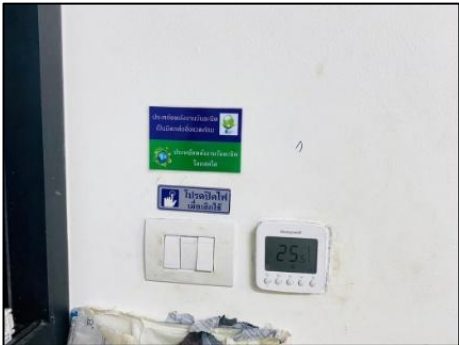
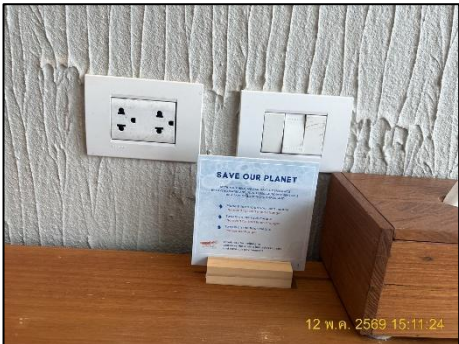
| องค์ประกอบสิ่งแวดล้อม / ผลกระทบต่อสิ่งแวดล้อม | มาตรการป้องกัน และแก้ไขผลกระทบต่อสิ่งแวดล้อม | การปฏิบัติตามมาตรการป้องกัน และแก้ไขผลกระทบต่อสิ่งแวดล้อม | ปัญหา อุปสรรค และข้อเสนอแนะ |
|---|---|---|---|
| | <p>- อบรมเจ้าหน้าที่ทุกคนให้ตระหนักในเรื่องการประหยัดพลังงานเป็นประจำ</p> <p>- รณรงค์ให้ผู้พักอาศัยใช้ไฟฟ้าอย่างประหยัด</p> <p>- จัดเจ้าหน้าที่หมั่นทำความสะอาดหลอดไฟ และโคมไฟ ส่วนกลางอยู่เสมอ เพราะฝุ่นละอองเกาะหลอดไฟจะทำให้แสงสว่างลดน้อยลง</p> | <p>- ปฏิบัติตามมาตรการ โครงการประชาสัมพันธ์ให้เจ้าหน้าที่โครงการทุกคนตระหนักในเรื่องของการประหยัดพลังงาน</p> <p>- ปฏิบัติตามมาตรการ โครงการรณรงค์ให้ผู้พักอาศัยใช้ไฟฟ้าอย่างประหยัด</p> <p>- ปฏิบัติตามมาตรการ แผนกวิศวกรรมหมั่นทำความสะอาดหลอดไฟ และโคมไฟส่วนกลางอยู่เสมอ</p> | <p>- ไม่มีปัญหาและอุปสรรค</p> <p>- ไม่มีปัญหาและอุปสรรค</p> <p>- ไม่มีปัญหาและอุปสรรค</p> |

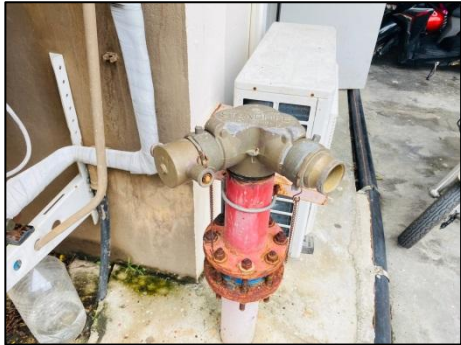
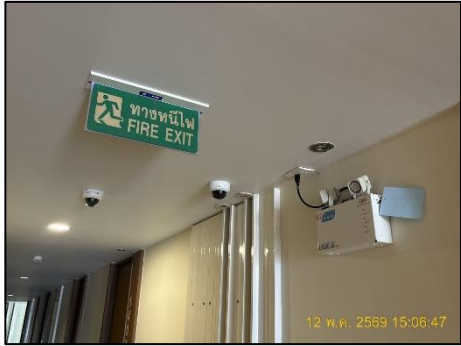
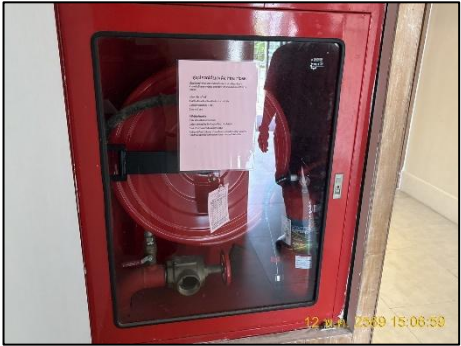
| องค์ประกอบสิ่งแวดล้อม / ผลกระทบต่อสิ่งแวดล้อม | มาตรการป้องกัน และแก้ไขผลกระทบสิ่งแวดล้อม | การปฏิบัติตามมาตรการป้องกัน และแก้ไขผลกระทบสิ่งแวดล้อม | ปัญหา อุปสรรค และข้อเสนอแนะ |
|---|---|---|---|
| <p><b>3.8 การป้องกันอัคคีภัย</b></p> | <p>- จัดให้มีระบบป้องกันและแจ้งเตือนอัคคีภัยของโครงการให้เป็นไปตามข้อกำหนดของกฎกระทรวง ฉบับที่ 39 (พ.ศ. 2537) กฎกระทรวง ฉบับที่ 47 (พ.ศ. 2540) และกฎกระทรวง ฉบับที่ 55 (พ.ศ. 2543) ออกตามความในพระราชบัญญัติควบคุมอาคาร พ.ศ. 2522</p> <div data-bbox="629 571 1088 917"> </div> <div data-bbox="629 1007 1088 1353"> </div> | <p>- ปฏิบัติตามมาตรการ โครงการมีระบบป้องกันและแจ้งเตือนอัคคีภัยของโครงการให้เป็นไปตามข้อกำหนดของกฎกระทรวง ฉบับที่ 39 (พ.ศ. 2537) กฎกระทรวง ฉบับที่ 47 (พ.ศ. 2540) และกฎกระทรวง ฉบับที่ 55 (พ.ศ. 2543) ออกตามความในพระราชบัญญัติควบคุมอาคาร พ.ศ. 2522 ได้แก่ หัวรับน้ำดับเพลิงภายนอกอาคาร ถังดับเพลิงแบบมือถือชนิดผงเคมีแห้ง ระบบท่อน้ำดับเพลิง อุปกรณ์แจ้งเหตุเพลิงไหม้แบบใช้มือ อุปกรณ์ส่งสัญญาณเพลิงไหม้ด้วยเสียง อุปกรณ์ตรวจจับควัน เครื่องตรวจจับความร้อน ป้ายบอกทางหนีไฟ ไฟส่องสว่างฉุกเฉิน โคมไฟฉุกเฉินดาวไลท์ ระบบไฟส่องสว่างสำรอง โคมไฟป้ายบอกทางออกฉุกเฉิน บันไดหนีไฟ จุดรวมพล</p> <div data-bbox="1196 995 1655 1342"> </div> | <p>- ไม่มีปัญหาและอุปสรรค</p> |

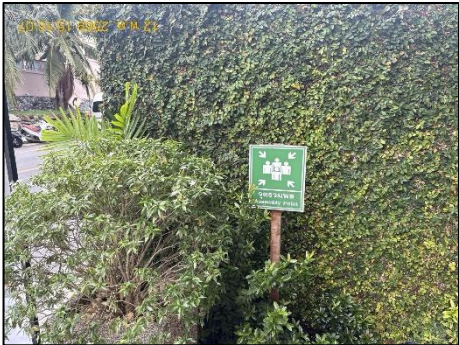
| องค์ประกอบสิ่งแวดล้อม / ผลกระทบต่อสิ่งแวดล้อม | มาตรการป้องกัน และแก้ไขผลกระทบต่อสิ่งแวดล้อม | การปฏิบัติตามมาตรการป้องกัน และแก้ไขผลกระทบต่อสิ่งแวดล้อม | ปัญหา อุปสรรค และข้อเสนอแนะ |
|---|---|---|---|
| | <p>- จัดให้มีพนักงานรักษาความปลอดภัย เพื่อดูแลความปลอดภัยในพื้นที่โครงการ</p> <p>- ติดป้ายแสดงวิธีการใช้อุปกรณ์ดับเพลิงอย่างชัดเจนที่จุดติดตั้งทุกจุด</p> <p>- จัดทำผังเส้นทางการอพยพหนีไฟ ไปยังจุดรวมพล ติดไว้บริเวณทางเดินในอาคาร</p> | <p>- ปฏิบัติตามมาตรการ โครงการมี รปภ. เพื่อดูแลความปลอดภัยในพื้นที่โครงการตลอด 24 ชั่วโมง</p> <p>- ปฏิบัติตามมาตรการ โครงการติดป้ายแสดงวิธีการใช้อุปกรณ์ดับเพลิงอย่างชัดเจนที่จุดติดตั้งทุกจุด</p> <p>- ปฏิบัติตามมาตรการ โครงการมีเส้นทางการอพยพหนีไฟไปยังจุดรวมพล ติดไว้บริเวณทางเดินในอาคาร และหลังประตูห้องในห้องพักทุกห้อง</p> | <p>- ไม่มีปัญหาและอุปสรรค</p> <p>- ไม่มีปัญหาและอุปสรรค</p> <p>- ไม่มีปัญหาและอุปสรรค</p> |

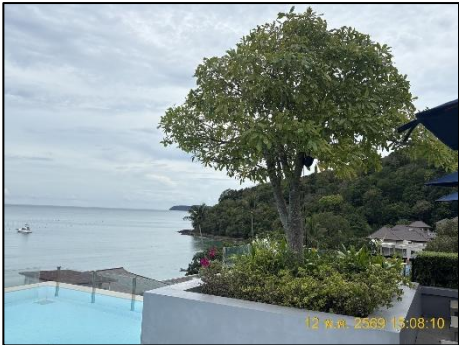
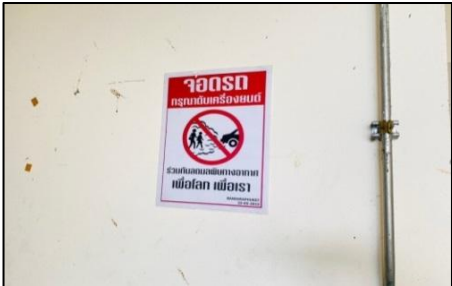
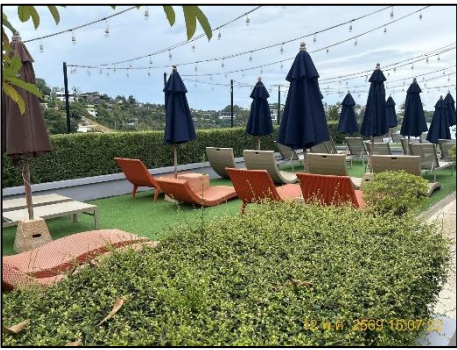
| องค์ประกอบสิ่งแวดล้อม / ผลกระทบต่อสิ่งแวดล้อม | มาตรการป้องกัน และแก้ไขผลกระทบต่อสิ่งแวดล้อม | การปฏิบัติตามมาตรการป้องกัน และแก้ไขผลกระทบต่อสิ่งแวดล้อม | ปัญหา อุปสรรค และข้อเสนอแนะ |
|---|---|---|---|
| | <p>- จัดให้มีไม้ยืนต้นภายในโครงการให้มากที่สุดเพื่อลดความร้อนจากการระบายอากาศของเครื่องปรับอากาศ</p> | <p>- ปฏิบัติตามมาตรการ โครงการมีการปลูกไม้ยืนต้นและจัดพื้นที่สีเขียวบริเวณรอบโครงการ เพื่อลดความร้อนจากการระบายอากาศของเครื่องปรับอากาศ</p> | <p>- ไม่มีปัญหาและอุปสรรค</p> |

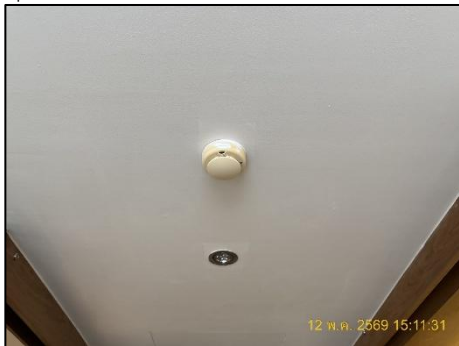
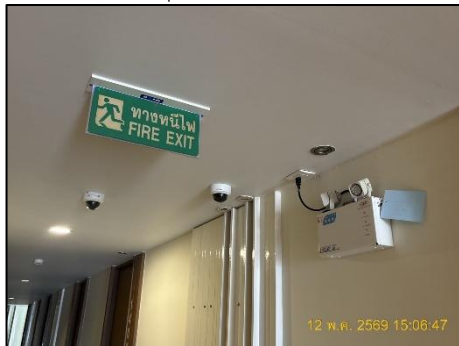
| องค์ประกอบสิ่งแวดลอม / ผลกระทบต่อสิ่งแวดลอม | มาตรการป้องกัน และแก้ไขผลกระทบสิ่งแวดลอม | การปฏิบัติตามมาตรการป้องกัน และแก้ไขผลกระทบสิ่งแวดลอม | ปัญหา อุปสรรค และข้อเสนอแนะ |
|---|---|---|---|
| 4.2 อาชีวอนามัยและความปลอดภัย<br>1. ระบบป้องกันอัคคีภัย | <p>มาเลี้ยงภายในห้องพักและไว้ในบริเวณอาคารโดยไม่มีข้อยกเว้น</p> <p>- จัดให้มีระบบป้องกันและแจ้งเตือนอัคคีภัยของโครงการให้เป็นไปตามข้อกำหนดของกฎกระทรวงฉบับที่ 39 (พ.ศ. 2537) ฉบับที่ 47 (พ.ศ. 2540) และฉบับที่ 55 (พ.ศ. 2543) ออกตามความในพระราชบัญญัติควบคุมอาคาร พ.ศ. 2522</p> <p>- จัดให้มีการตรวจสอบความพร้อมและประสิทธิภาพการทำงานของระบบป้องกันและระงับอัคคีภัยเป็นประจำทุก 6 เดือน หรือตามข้อกำหนดอายุการใช้งานของผลิตภัณฑ์/อุปกรณ์นั้น</p> <p>- จัดให้มีการซ้อมป้องกันอัคคีภัยและการใช้อุปกรณ์ดับเพลิงภายในโครงการอย่างน้อยปีละ 1 ครั้ง แก่พนักงานของโครงการ เพื่อให้พนักงานและเจ้าหน้าที่ของโครงการเกิดความคุ้นเคย สามารถรับมือกับ</p> | <p>- ปฏิบัติตามมาตรการ โครงการมีระบบป้องกันและแจ้งเตือนอัคคีภัยของโครงการให้เป็นไปตามข้อกำหนดของกฎกระทรวงฉบับที่ 39 (พ.ศ. 2537) ฉบับที่ 47 (พ.ศ. 2540) และฉบับที่ 55 (พ.ศ. 2543) ออกตามความในพระราชบัญญัติควบคุมอาคาร พ.ศ. 2522</p> <p>- ปฏิบัติตามมาตรการ โครงการตรวจสอบความพร้อมและประสิทธิภาพการทำงานของระบบป้องกันและระงับอัคคีภัยเป็นประจำทุกเดือน หรือตามข้อกำหนดอายุการใช้งานของผลิตภัณฑ์/อุปกรณ์นั้น</p> <p>- ปฏิบัติตามมาตรการ โครงการจัดฝึกซ้อมป้องกันอัคคีภัย และการใช้อุปกรณ์ดับเพลิงภายในโครงการเป็นประจำทุกปี โครงการมีการฝึกซ้อมดับเพลิงครั้งล่าสุดในวันที่ 9 ตุลาคม 2568 และในปี 2569 จะรายงานให้</p> | <p>- ไม่มีปัญหาและอุปสรรค</p> <p>- ไม่มีปัญหาและอุปสรรค</p> <p>- ไม่มีปัญหาและอุปสรรค</p> |

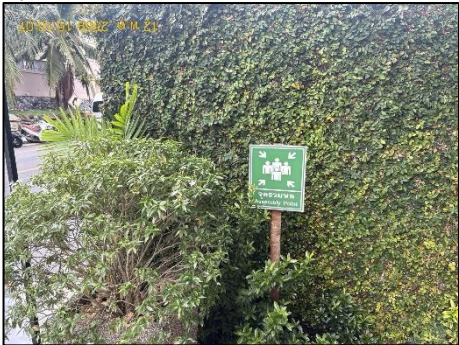
| องค์ประกอบสิ่งแวดล้อม / ผลกระทบต่อสิ่งแวดล้อม | มาตรการป้องกัน และแก้ไขผลกระทบต่อสิ่งแวดล้อม | การปฏิบัติตามมาตรการป้องกัน และแก้ไขผลกระทบต่อสิ่งแวดล้อม | ปัญหา อุปสรรค และข้อเสนอแนะ |
|---|---|---|---|
| | <p>เหตุการณ์ที่อาจเกิดขึ้น รวมทั้งสามารถปฏิบัติงาน และใช้เครื่องมือ/อุปกรณ์ต่าง ๆ ได้อย่างถูกต้อง</p> <p>- จัดให้มีจุดรวมพล จำนวน 1 จุด อยู่บริเวณที่ว่าง ด้านหน้าอาคาร A ขนาดพื้นที่ 89.234 ตารางเมตร คิด เป็นสัดส่วนของพื้นที่จุดรวมพลต่อผู้พักอาศัยภายใน โครงการเท่ากับ 0.27 ตารางเมตร/คน หรือ 3.72 คน/ ตารางเมตร</p> <p>- จัดให้มีพนักงานรักษาความปลอดภัย เพื่อดูแลความปลอดภัยในพื้นที่โครงการ</p> <p>- ติดป้ายแสดงวิธีการใช้อุปกรณ์ดับเพลิงอย่างชัดเจนที่ จุดติดตั้งทุกจุด</p> <p>- จัดทำผังเส้นทางการอพยพหนีไฟไปยังจุดรวมพลติดไว้ บริเวณทางเดินในอาคาร</p> <p>- ติดตั้งกรรมการป้องกันอัคคีภัยโดยกำหนดบทบาทหน้าที่และจัดให้มีแผนฉุกเฉินเตรียมการสำหรับกรณีเกิด อัคคีภัย</p> | <p>ทราบในฉบับถัดไป</p> <p>- ปฏิบัติตามมาตรการ โครงการจุดรวมพล จำนวน 1 จุด อยู่บริเวณที่ว่างด้านหน้าอาคาร A</p> <p>- ปฏิบัติตามมาตรการ</p> <p>- ปฏิบัติตามมาตรการ</p> <p>- ปฏิบัติตามมาตรการ</p> <p>- ปฏิบัติตามมาตรการ</p> | <p>- ไม่มีปัญหาและอุปสรรค</p> <p>- ไม่มีปัญหาและอุปสรรค</p> <p>- ไม่มีปัญหาและอุปสรรค</p> <p>- ไม่มีปัญหาและอุปสรรค</p> <p>- ไม่มีปัญหาและอุปสรรค</p> |

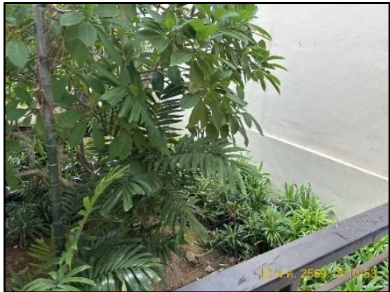
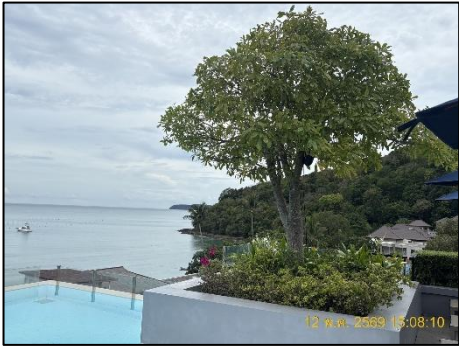
| องค์ประกอบสิ่งแวดล้อม / ผลกระทบต่อสิ่งแวดล้อม | มาตรการป้องกัน และแก้ไขผลกระทบต่อสิ่งแวดล้อม | การปฏิบัติตามมาตรการป้องกัน และแก้ไขผลกระทบต่อสิ่งแวดล้อม | ปัญหา อุปสรรค และข้อเสนอแนะ |
|---|---|---|---|
| | <p>- โครงการได้จัดให้มีพื้นที่สีเขียวคิดเป็นพื้นที่ทั้งหมด 664.07 ตารางเมตร (ร้อยละ 34.59 ของพื้นที่โครงการ)</p> | <p>- ปฏิบัติตามมาตรการ โครงการจัดให้มีพื้นที่สีเขียว เพื่อให้ทัศนียภาพในโครงการดูสวยงาม</p> | <p>- ไม่มีปัญหาและอุปสรรค</p> |

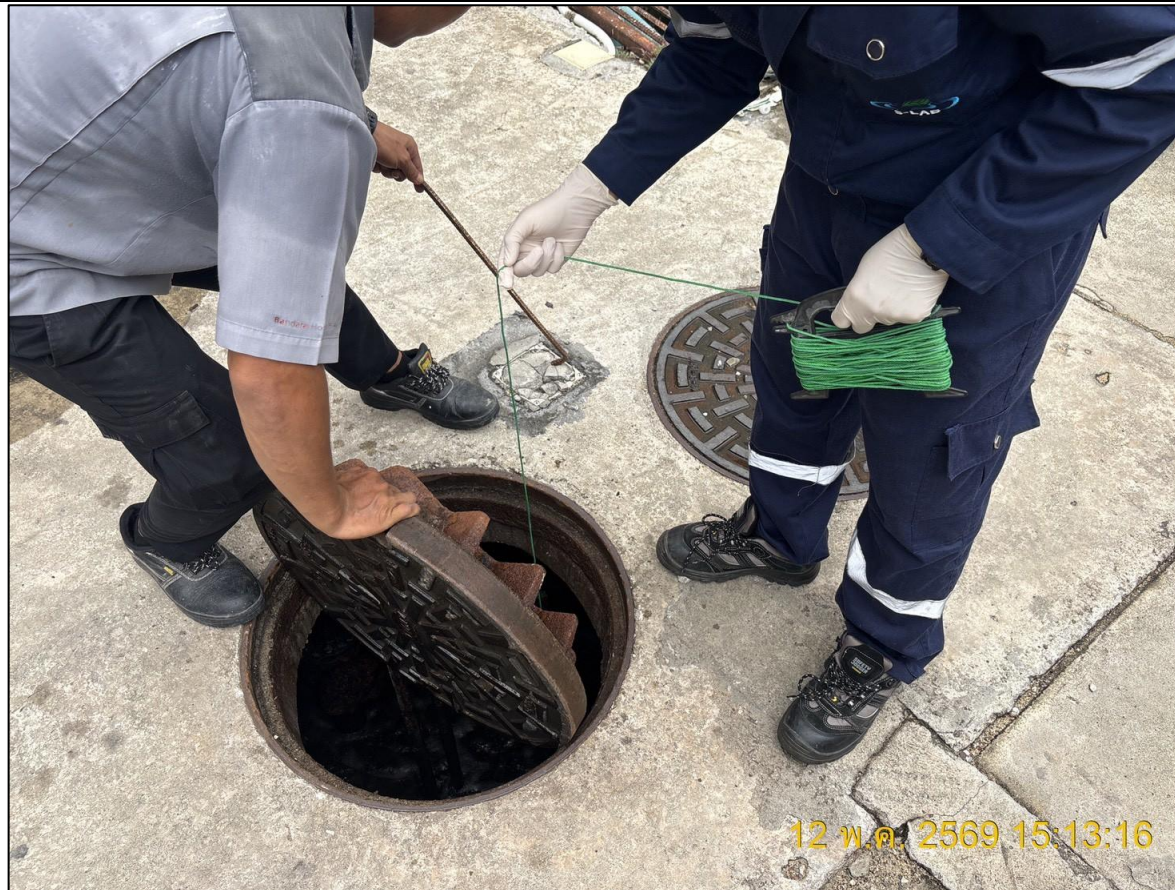
รูปที่ 3.1 จุดเก็บตัวอย่างน้ำทิ้งผ่านการบำบัด

ผลการตรวจวิเคราะห์คุณภาพน้ำที่ ระหว่างปี พ.ศ. 2567 – 2569 พบว่า ผลการตรวจวิเคราะห์ส่วนใหญ่มีค่าเป็นไปตามเกณฑ์มาตรฐานสูงสุดตามมาตรฐานควบคุมการระบายน้ำทิ้งจากอาคารประเภท ข : โรงแรมที่มีจำนวนห้องสำหรับใช้เป็นห้องพักรวมกันทุกชั้นของอาคารหรือกลุ่มของอาคารตั้งแต่ 60 ห้อง แต่ไม่ถึง 200 ห้อง ประกาศกระทรวงทรัพยากรธรรมชาติและสิ่งแวดล้อม เรื่อง กำหนดมาตรฐานควบคุมการระบายน้ำทิ้งจากอาคารบางประเภทและบางขนาด ลงวันที่ 28 มิถุนายน 2567 ประกาศในราชกิจจานุเบกษาเล่มที่ 141 ตอนพิเศษ 233ง ลงวันที่ 27 สิงหาคม 2567 อย่างไรก็ตามน้ำทิ้งของโครงการที่ผ่านการบำบัดแล้วจะนำกลับมาใช้ประโยชน์ เช่น การรดน้ำต้นไม้ในพื้นที่สีเขียว แต่อย่างไรก็ตามทางบริษัทที่ปรึกษาแนะนำให้โครงการตรวจสอบประสิทธิภาพของระบบให้สามารถบำบัดน้ำเสียให้ได้ตามที่ได้ออกแบบไว้ทั้งหมด

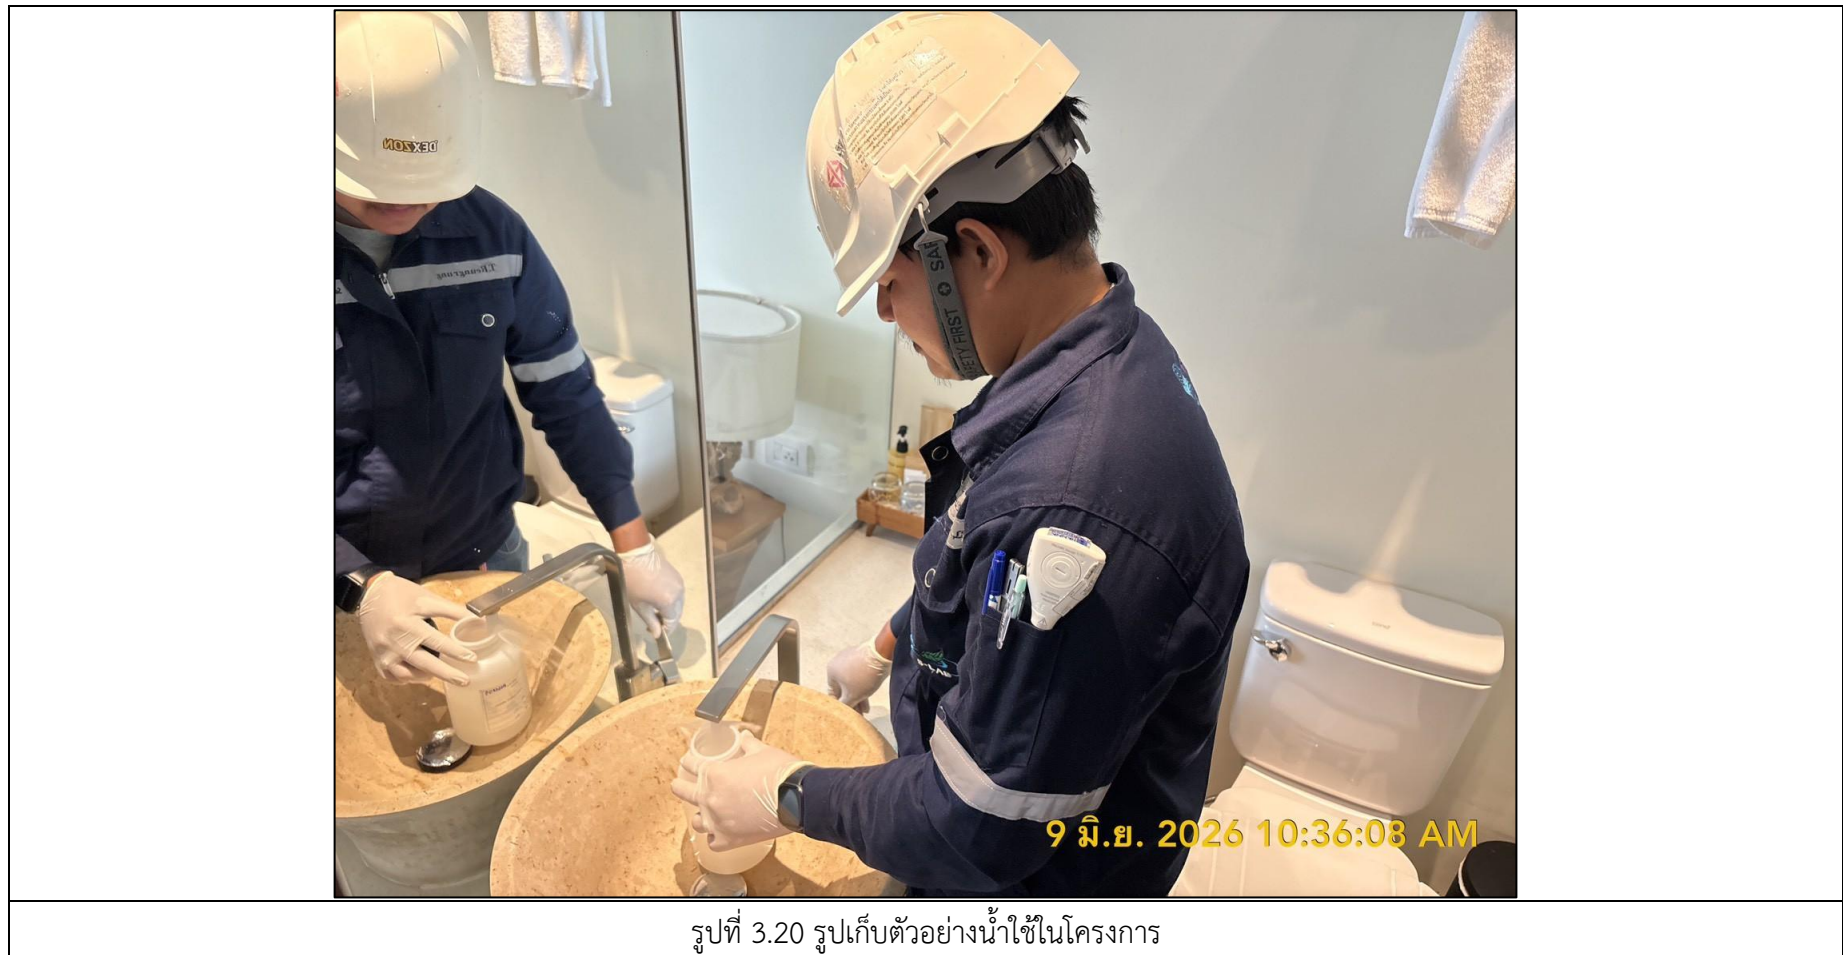
รูปที่ 3.20 รูปเก็บตัวอย่างน้ำใช้ในโครงการ

1) **น้ำใช้ในโครงการ** โครงการได้ดำเนินการตรวจวิเคราะห์คุณภาพน้ำใช้เป็นประจำโดยมีความถี่ในการตรวจวิเคราะห์ปีละ 2 ครั้ง จำนวน 1 สถานี บริเวณน้ำใช้ในโครงการ พบว่าทุกพารามิเตอร์การตรวจวิเคราะห์เป็นไปตามประกาศกรมอนามัย เรื่อง เกณฑ์คุณภาพน้ำประปาดื่มได้ กรมอนามัย พ.ศ. 2563
